V 現地に長年設置されている木製防護柵の劣化状況と強度性能の把握

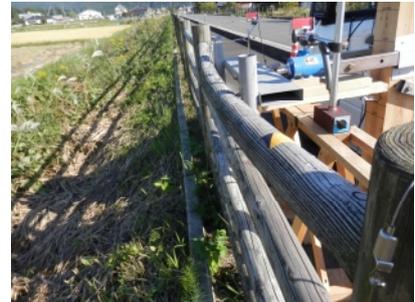
図-1 強度試験の状況

八頭町花原地区で、自作した試験機を用いて最上段ビーム及びポストを加力し、残存強度性能を調べた。ビームについては、最上段のビームを 3 等分点 2 点荷重で加力し、荷重量とビーム中央部の変位量の変化を記録した。また、ポストについては、最上段ビームの接合部と同じ高さの中央部を一点荷重で水平に加力し、荷重量と加力位置の変位量を記録した。
