鳥取県中部地震からの 復興（福興）について

Ⅰ 被害状況と初動対応

II 応急復旧と災害査定

Ⅲ 復興の取組

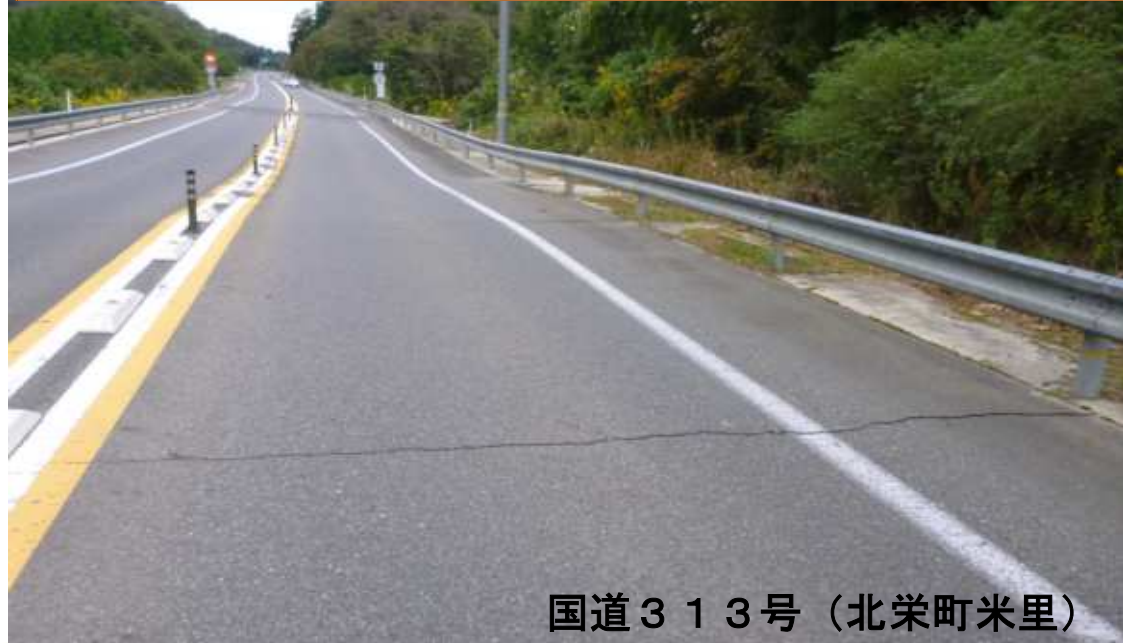
国道313号（北栄町米里）

北条倉吉道路や県道倉吉江北線（堤防道路）など、特に盛土区間において路面の亀裂が多数生じ、地震後相当の日数が経過した後まで被害は拡大していった。

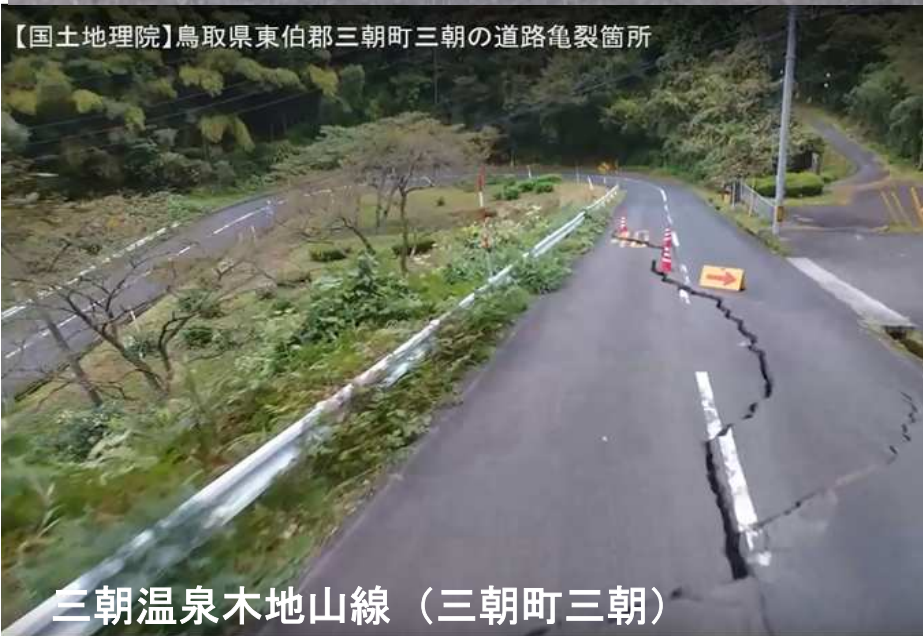
三朝温泉木地山線（三朝町三朝）

【国土地理院】鳥取県東伯郡三朝町三朝の道路亀裂箇所

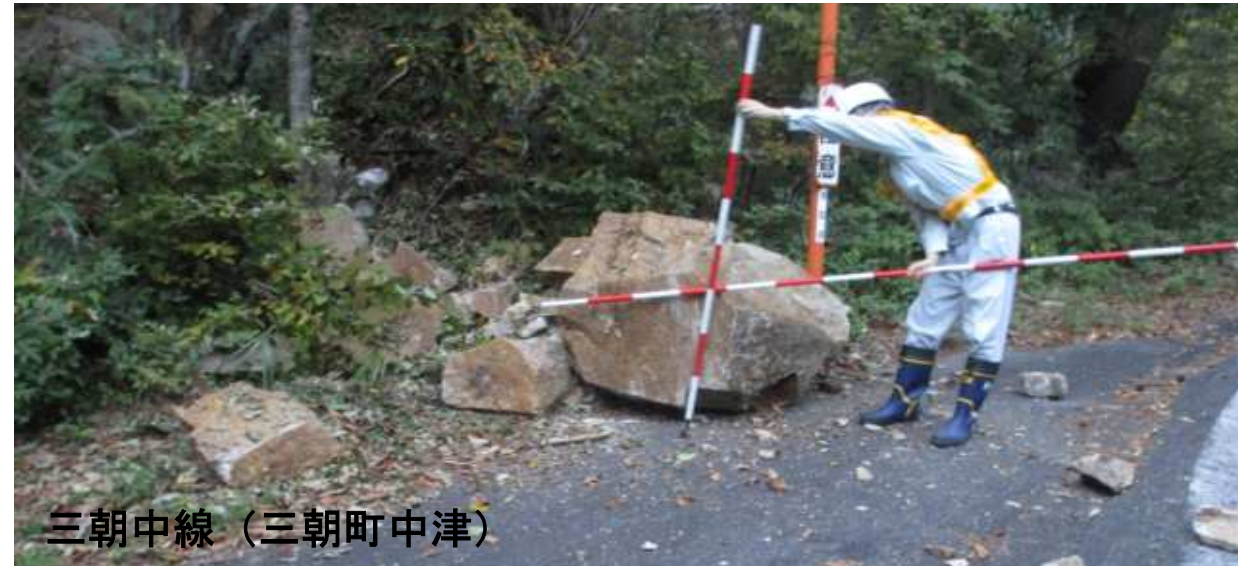
三朝中線（三朝町中津）

道路法面から落石が発生し、工事関係車両に直撃した事故も発生したが、人的被害はなかった。

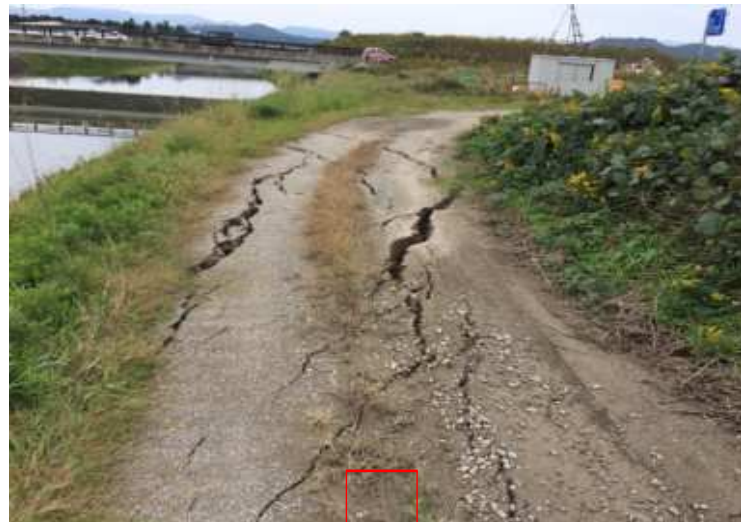
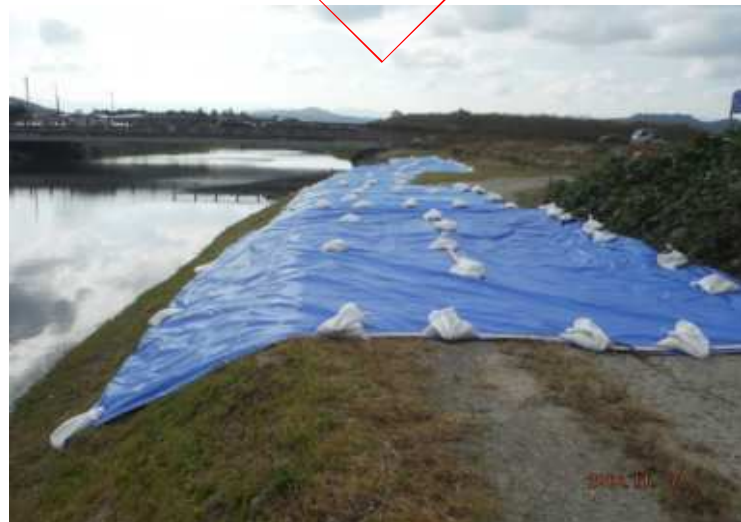
北条川放水路（北栄町弓原）

河川堤防にクラックが発生。被害拡大を防ぐため、立入防止措置・ブルーシートによる養生等、緊急対応を行った。

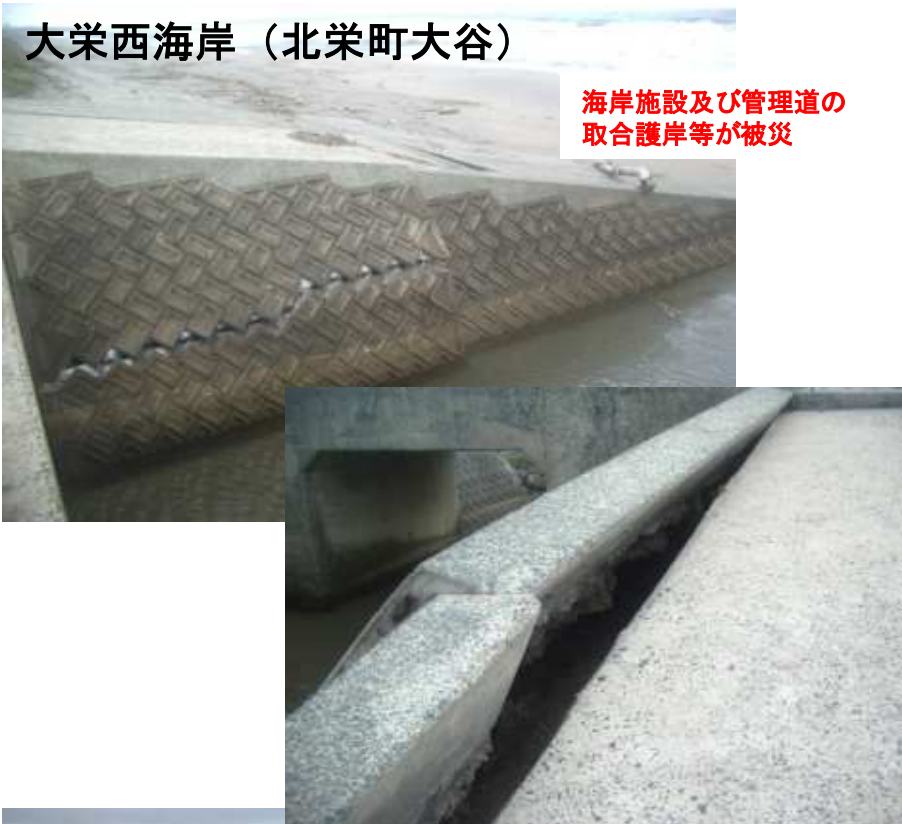
大栄西海岸（北栄町大谷）

海岸施設及び管理道の
取合護岸等が被災

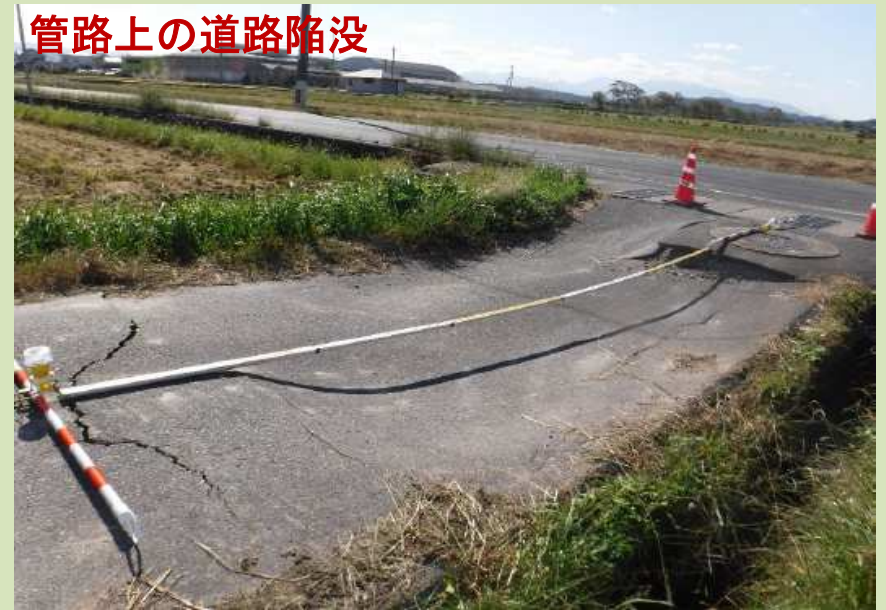
管路上の道路陥没

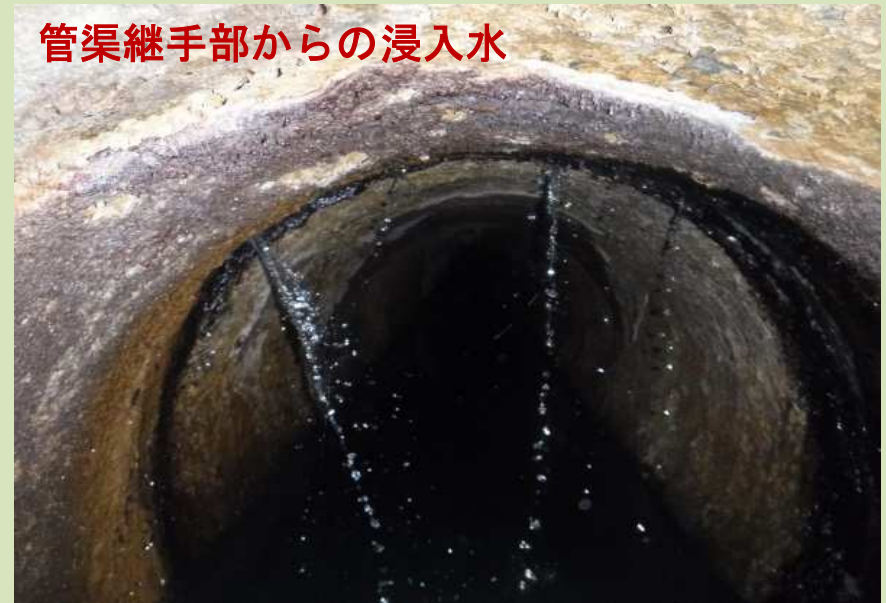
天神川流域下水道施設では、管渠継手部から地下水が浸入したり、マンホール躯体の破損等の被害が発生した。

管渠継手部からの浸入水

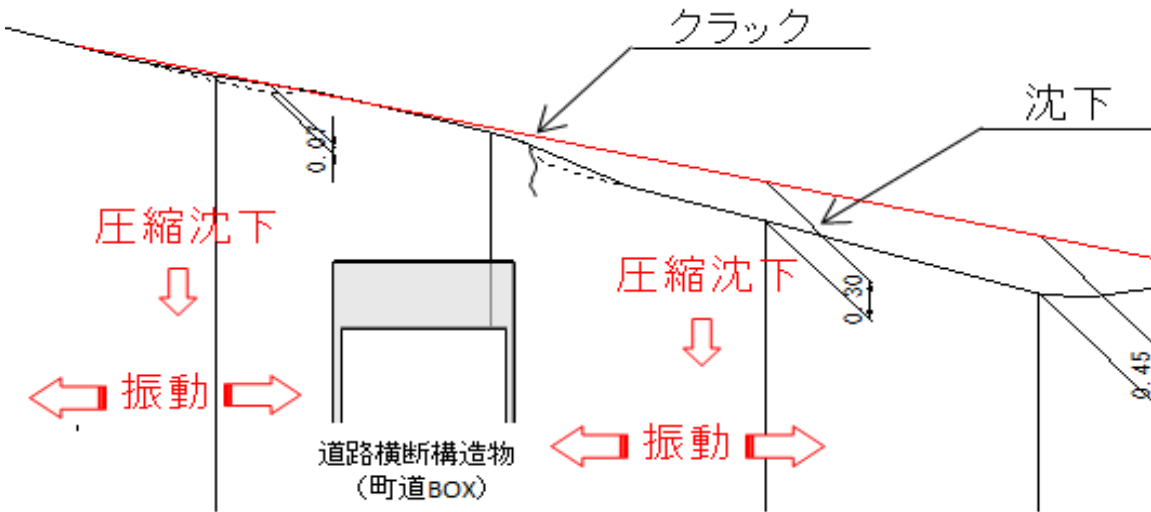
【被災のメカニズム】

被害の発生は、地震動により特に盛土が揺さぶられ、変位がほとんどない構造物と隙間ができた。振動による圧縮沈下により、路面の沈下、クラックが発生した。

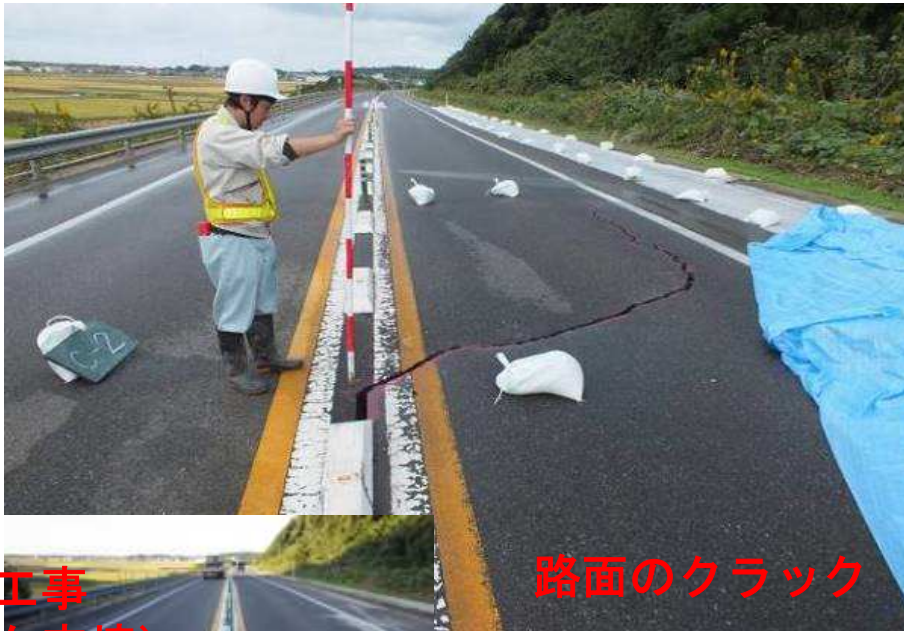
路面のクラック

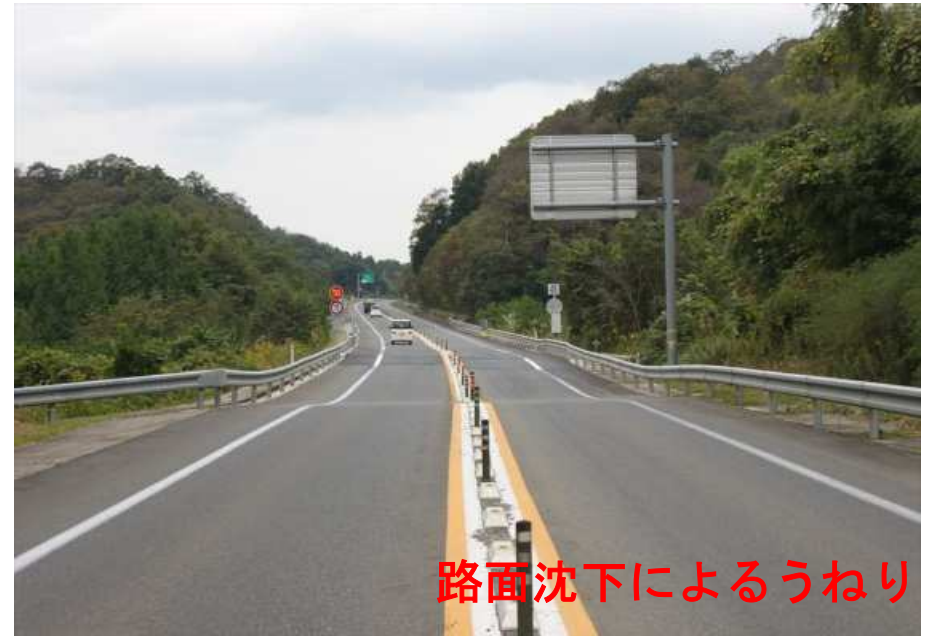
路面沈下によるうねり

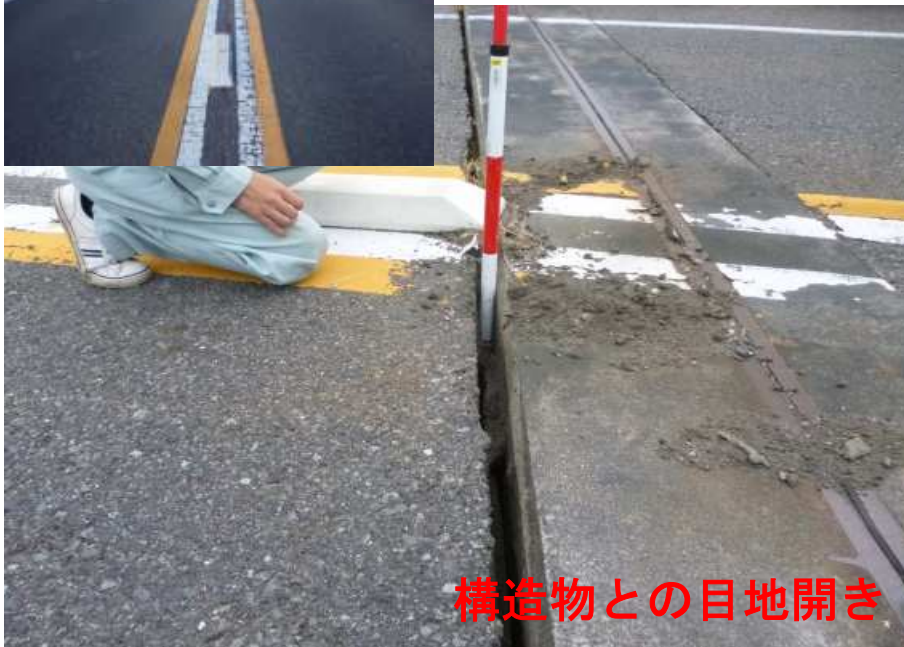
構造物との目地開き

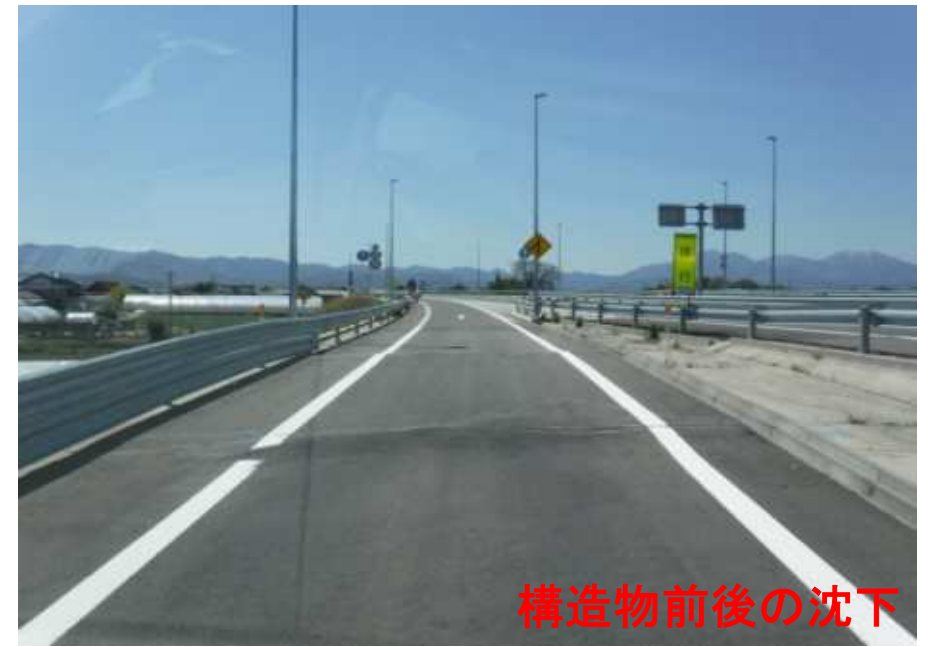
構造物前後の沈下
