③岩美海岸(陸上地区) 【航空写真】

③岩美海岸(陸上地区) 【評価分析・方針】

③岩美海岸(陸上地区) 【目安とする浜幅分析】

④千代川左岸 【航空写真】

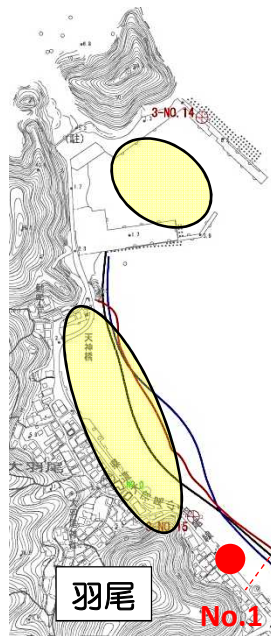
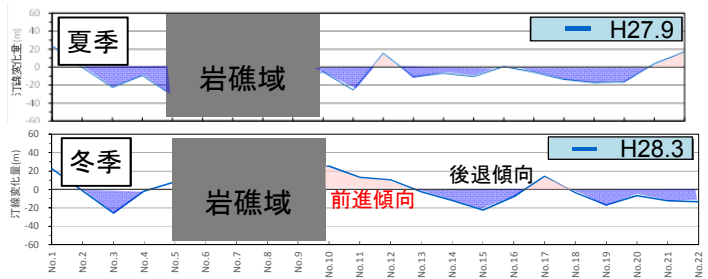
岩美海岸(浦富地区)の近年の汀線図

長期的な変化 (H20→H28)	継続的にサンドリサイクルの実施しているが、汀線は後退傾向。
過年度の対策 (H20~H27)	サンドリサイクル、海上養浜工(移動限界水深以深より運搬、H27~)
本年度の対策 (H28)	サンドリサイクル、海上養浜工(移動限界水深以深より運搬)
短期的な変化 (H26→H27)	サンドリサイクルにより、汀線位置は概ね維持。冬季風浪により浜崖が発生。
来年度の対策予定 (H29)	サンドリサイクル、養浜工(10,000m3/年)

- H21~27年度 サンドリサイクル量50,166m3(年平均7,167m3) H27 18,000m3
- この度のモニタリングにおいては海上養浜工による明確な変化は見られないが、今後2年間、効果を検証していく。(H27~29年度、計30,000m3)
- 侵食が顕著となっている箇所(No.22)は、継続的な監視を行っていく。

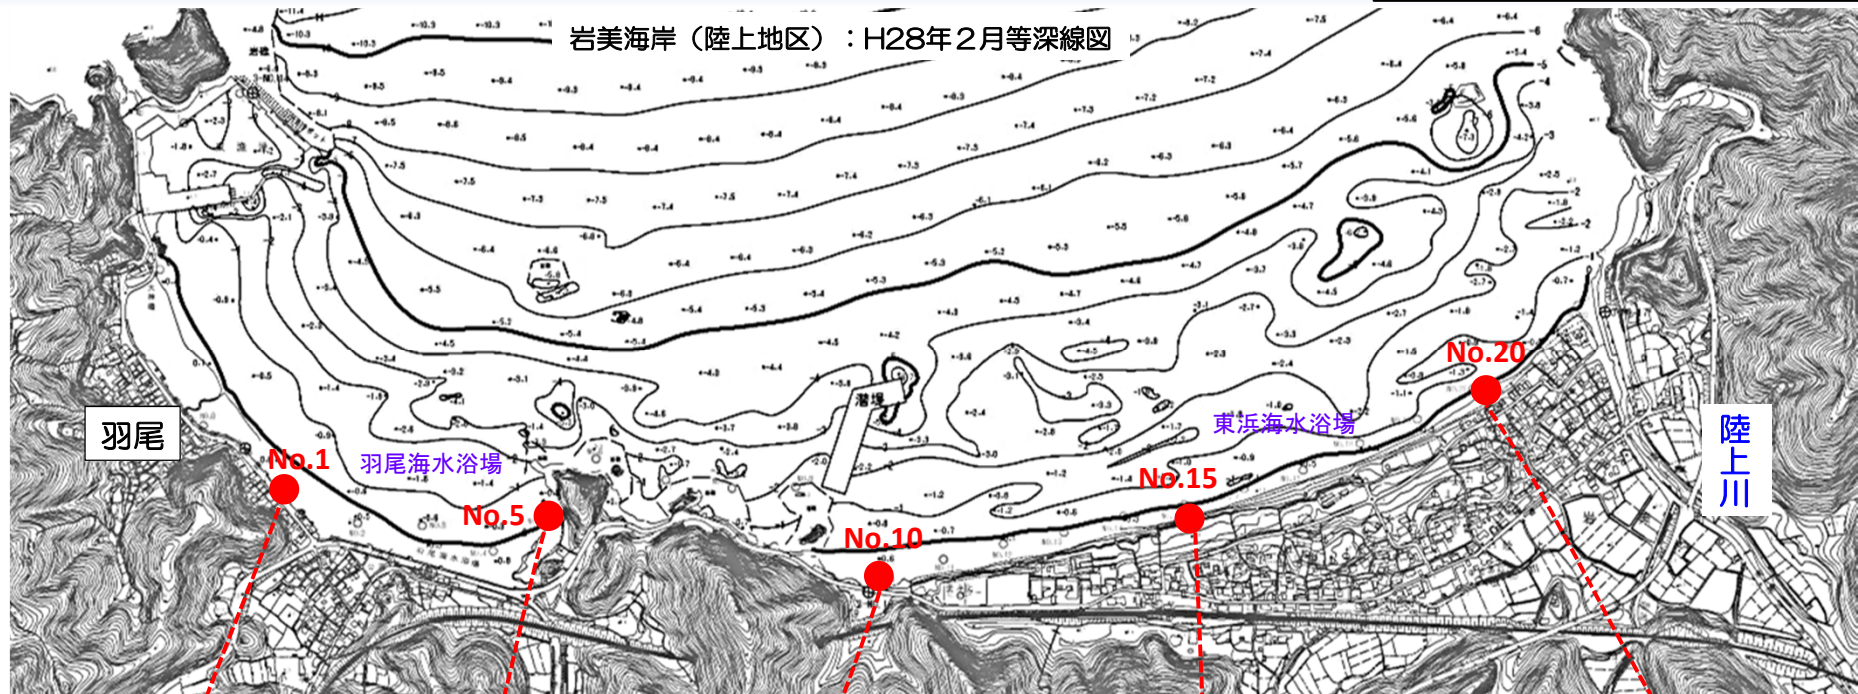
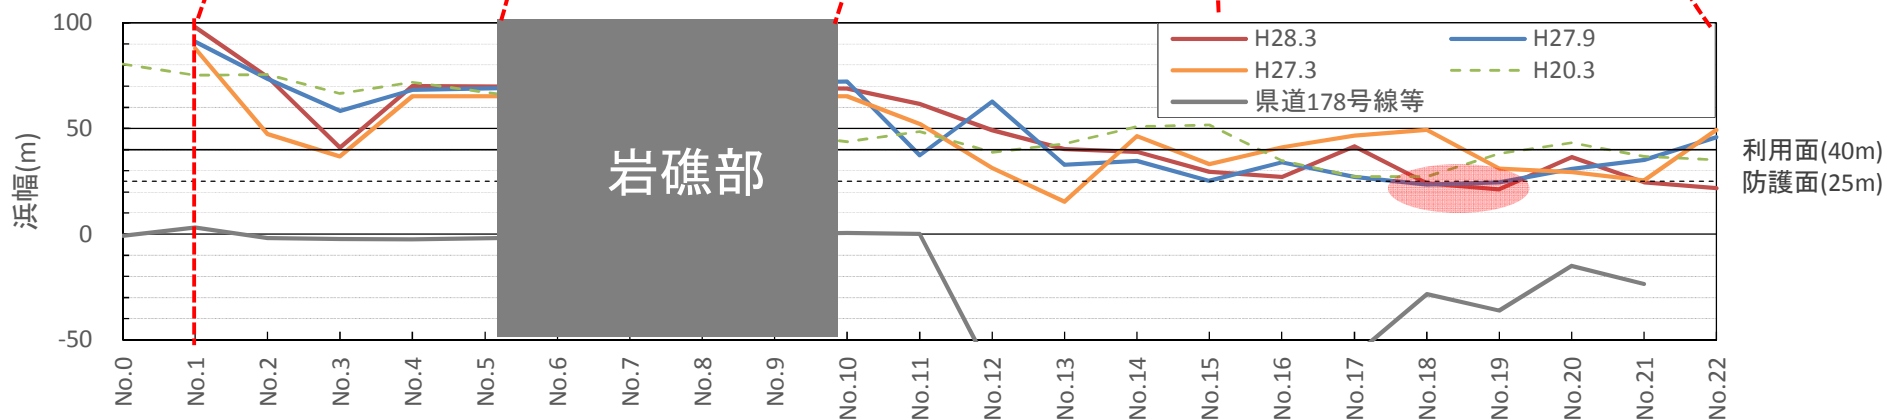
- 利用 ... 東浜海水浴場については、浜幅(40m)を下回っている状況。海水浴時期には注視する。
- 防護 ... 概ね確保されているが、局所的に汀線の後退傾向の箇所がみられる。

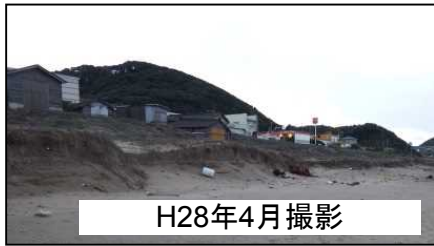
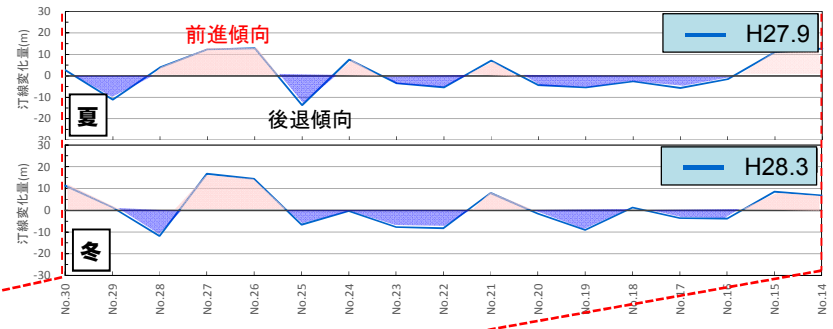
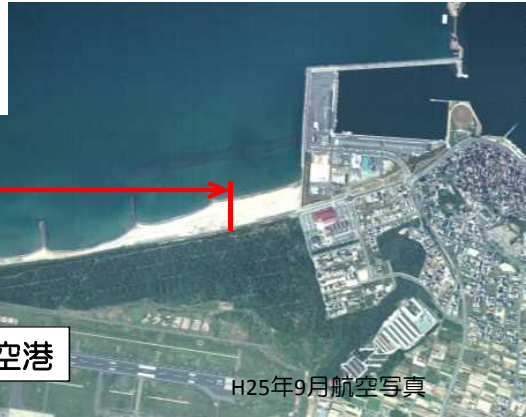
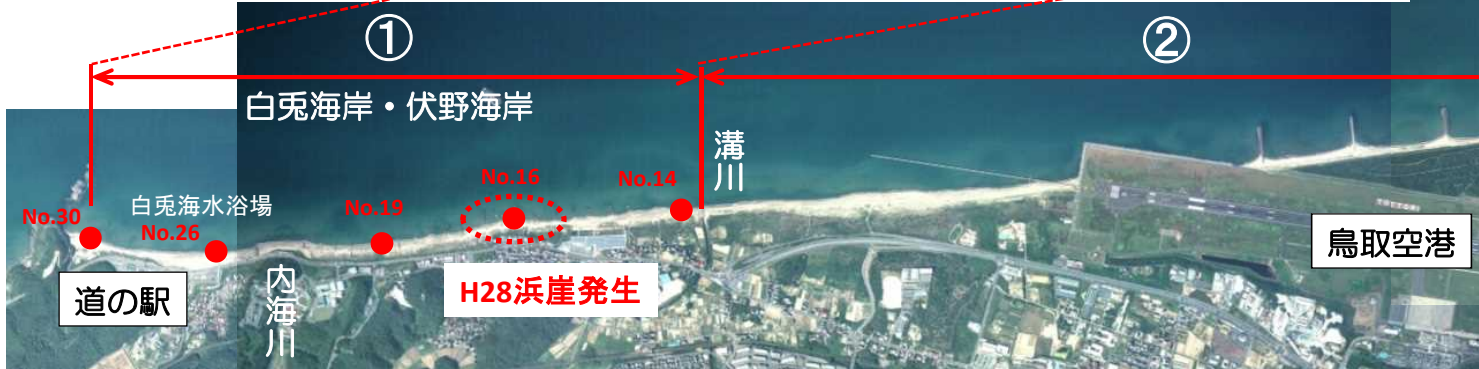
千代川左岸の汀線変化状況図

① (白兎海岸・伏野海岸)	② (鳥取空港)
長期的な変化 (H4→H28)	局所的な侵食は見られるが、季節毎に汀線状況は変化している。	安定傾向
過年度の対策 (H4～H27)	モニタリング (汀線・深淺測量)、浜崖対応 (H26)	—
本年度の対策 (H28)	モニタリング (汀線・深淺測量)、浜崖対応	—
短期的な変化 (H27→H28)	大きな前進後退を繰り返している。	安定傾向
来年度の対策予定 (H29)	モニタリング (汀線・深淺測量)

○ 平成25年12月、28年4月にも浜崖発生。
 ○ 現在サンドリサイクルは実施されていないが、時折、局所的な侵食・浜崖が確認されるため、現場状況を注視していく。

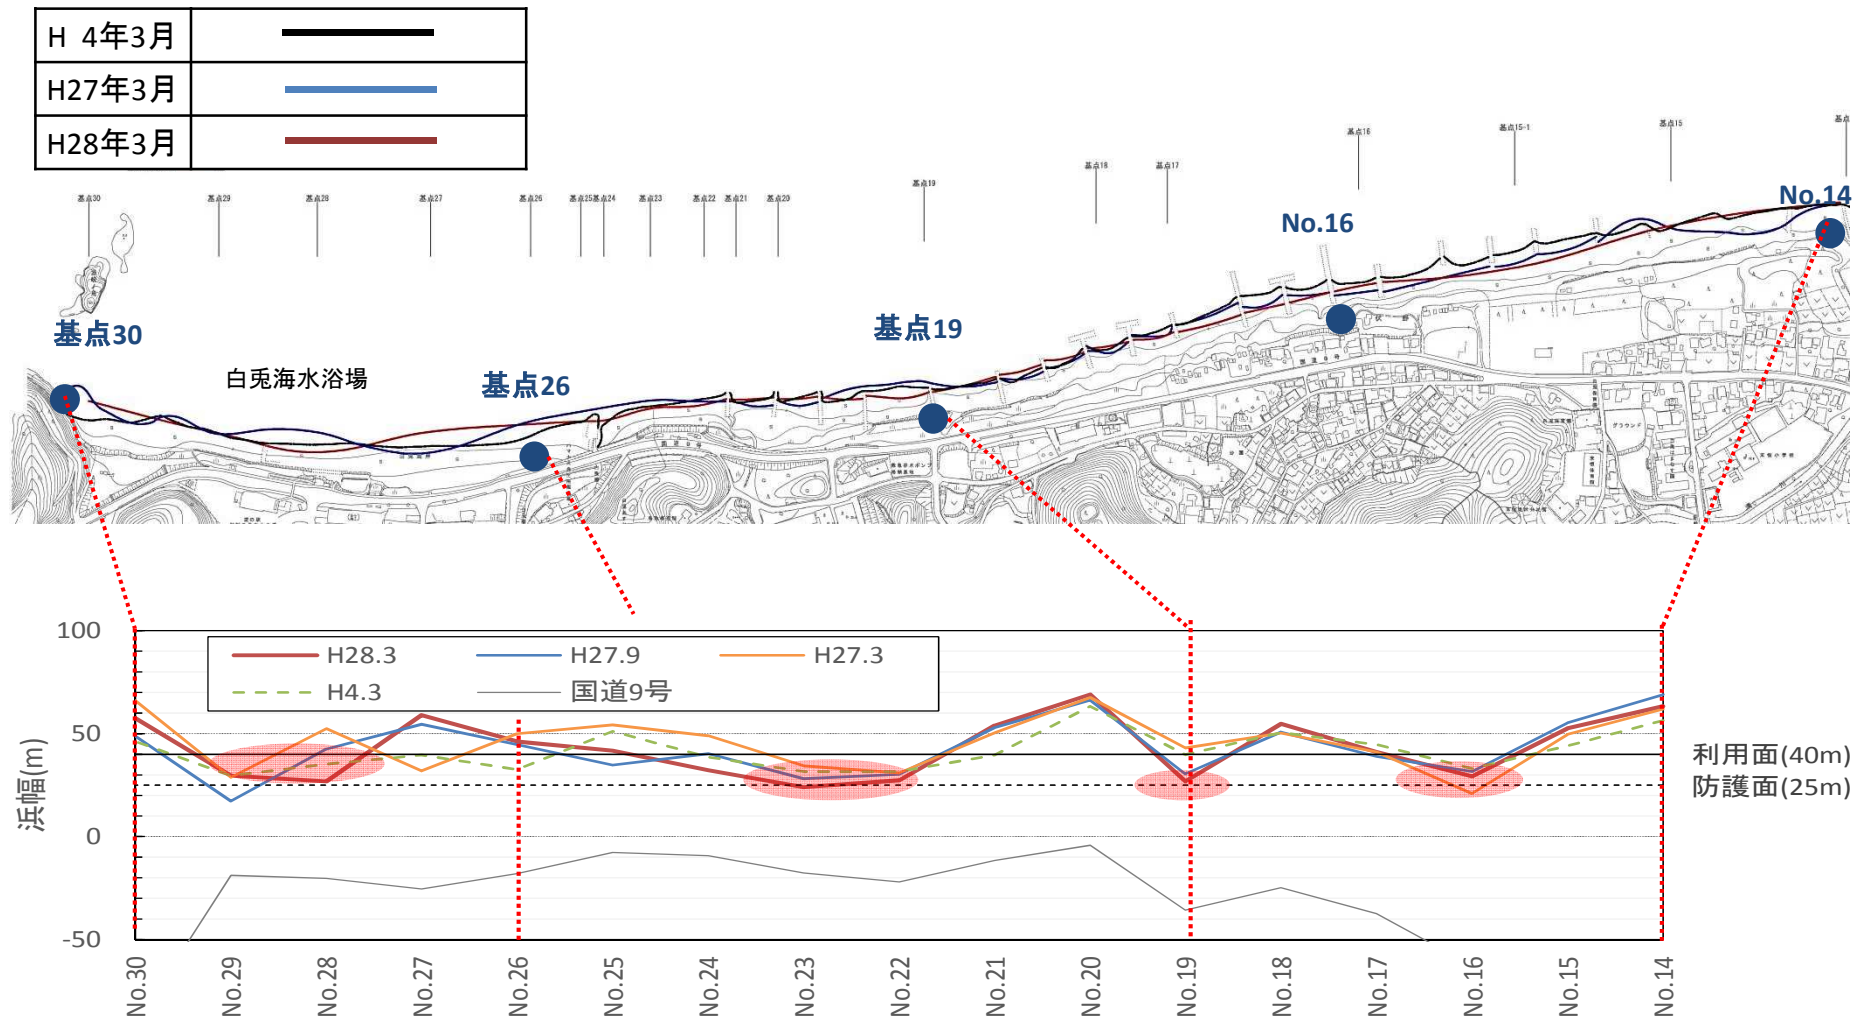
- **利用** … 白兎海水浴場の利用があるが、目安浜幅を下回っている状況。海水浴時期には注視。
- **防護** … 概ね浜幅は確保。突堤群がある東側については引き続き注視が必要。

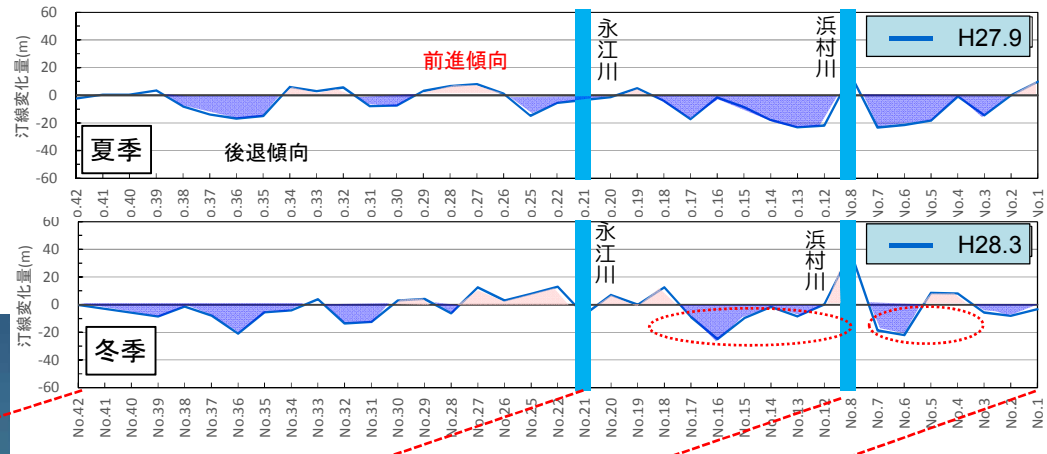
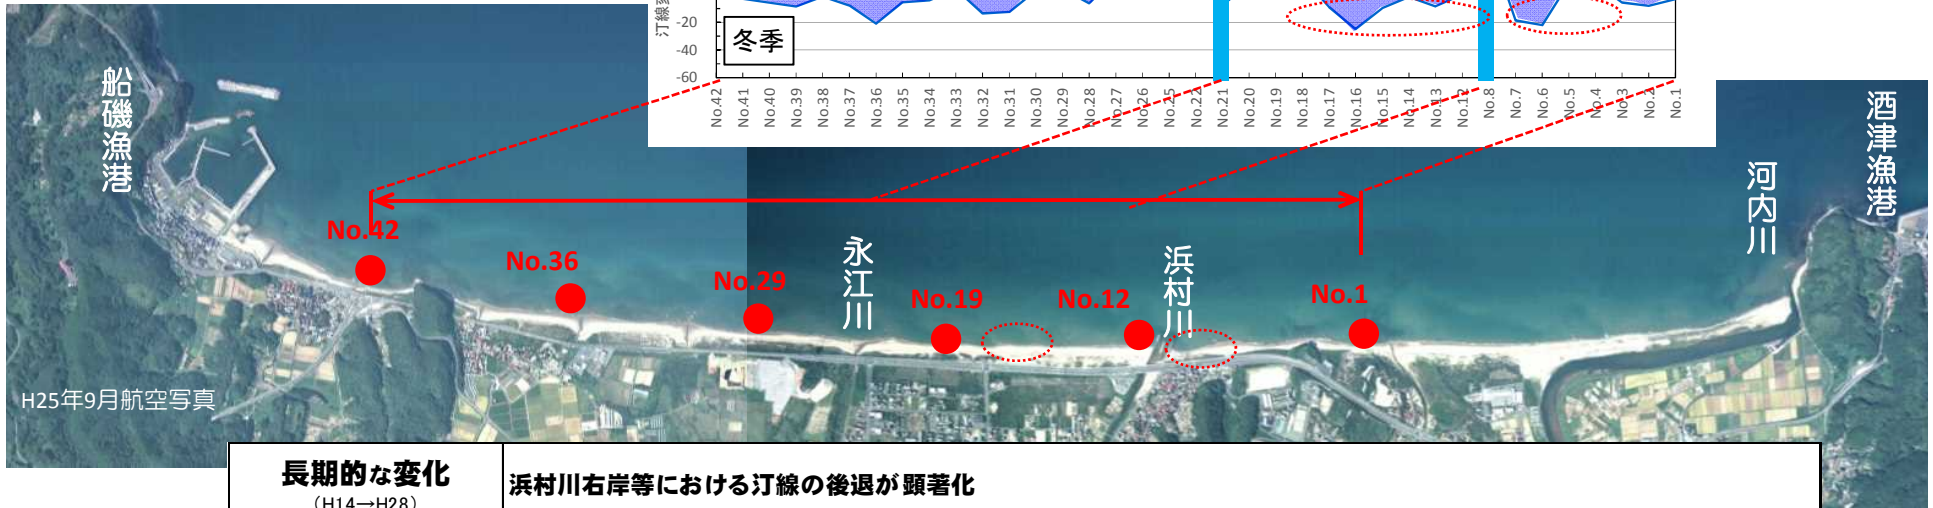
気高海岸の汀線変化状況図

長期的な変化 (H14→H28)	浜村川右岸等における汀線の後退が顕著化
過年度の対策 (H14～H27)	サンドリサイクル (永江川、浜村川、河内川、船磯漁港)、モニタリング (汀線・深淺測量)
本年度の対策 (H28)	サンドリサイクル
短期的な変化 (H26→H28)	季節毎に汀線の前進・後退が激しい (例年)。
来年度の対策予定 (H29)	サンドリサイクル、モニタリング

- H25年度 浜村川右岸侵食 (矢板設置)、H26年度 冬季風浪による浜崖 (大型土のう設置)
- 浜村川右岸、浜村交差点付近の局所的な侵食・浜崖が発生しており、引き続き海岸状況を注視していく。

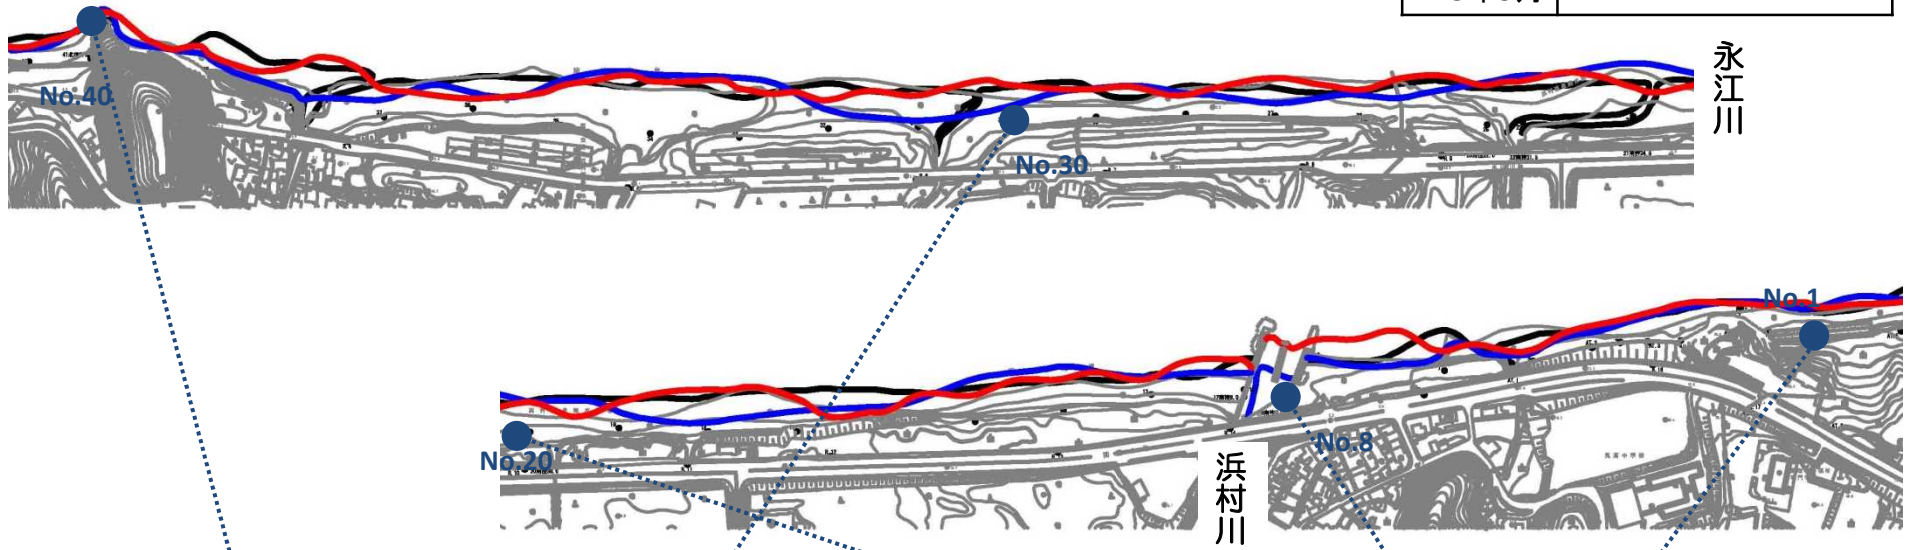
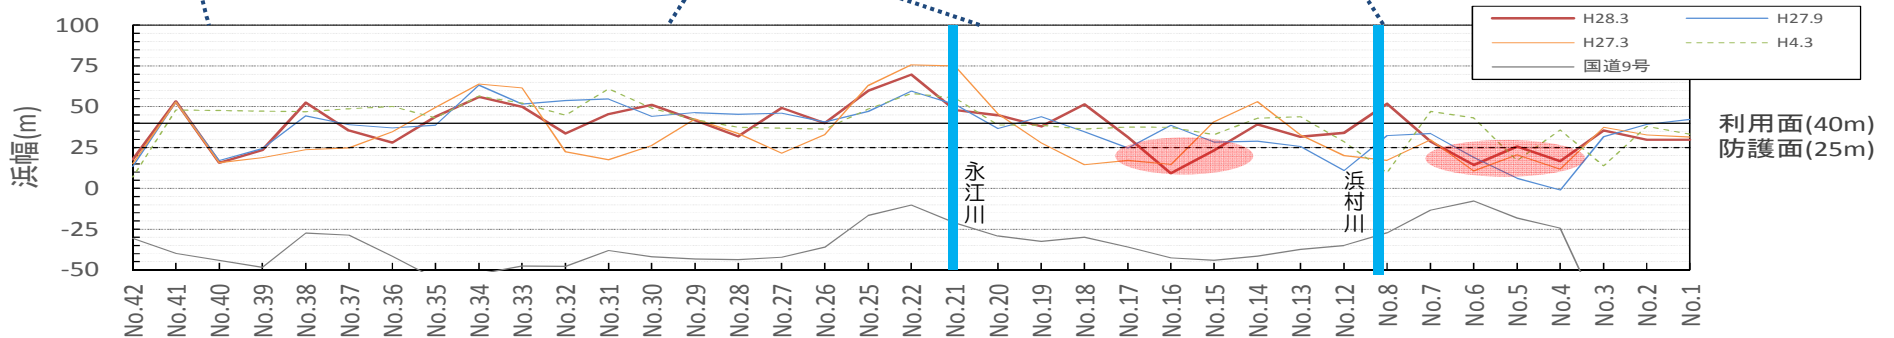
気高海岸の近年の汀線図

- **利用** ... 海水浴場の開設予定なし(H28)
- **防護** ... 浜村川周辺等、局所的に目安浜幅を下回る箇所があり、国道も近接しているため、引き続き注視が必要

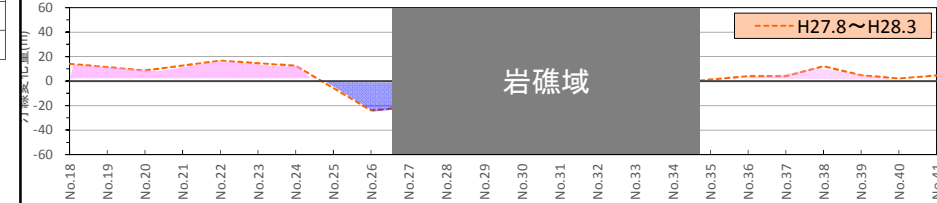
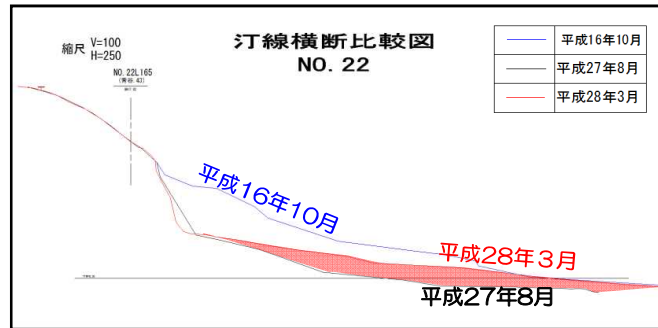
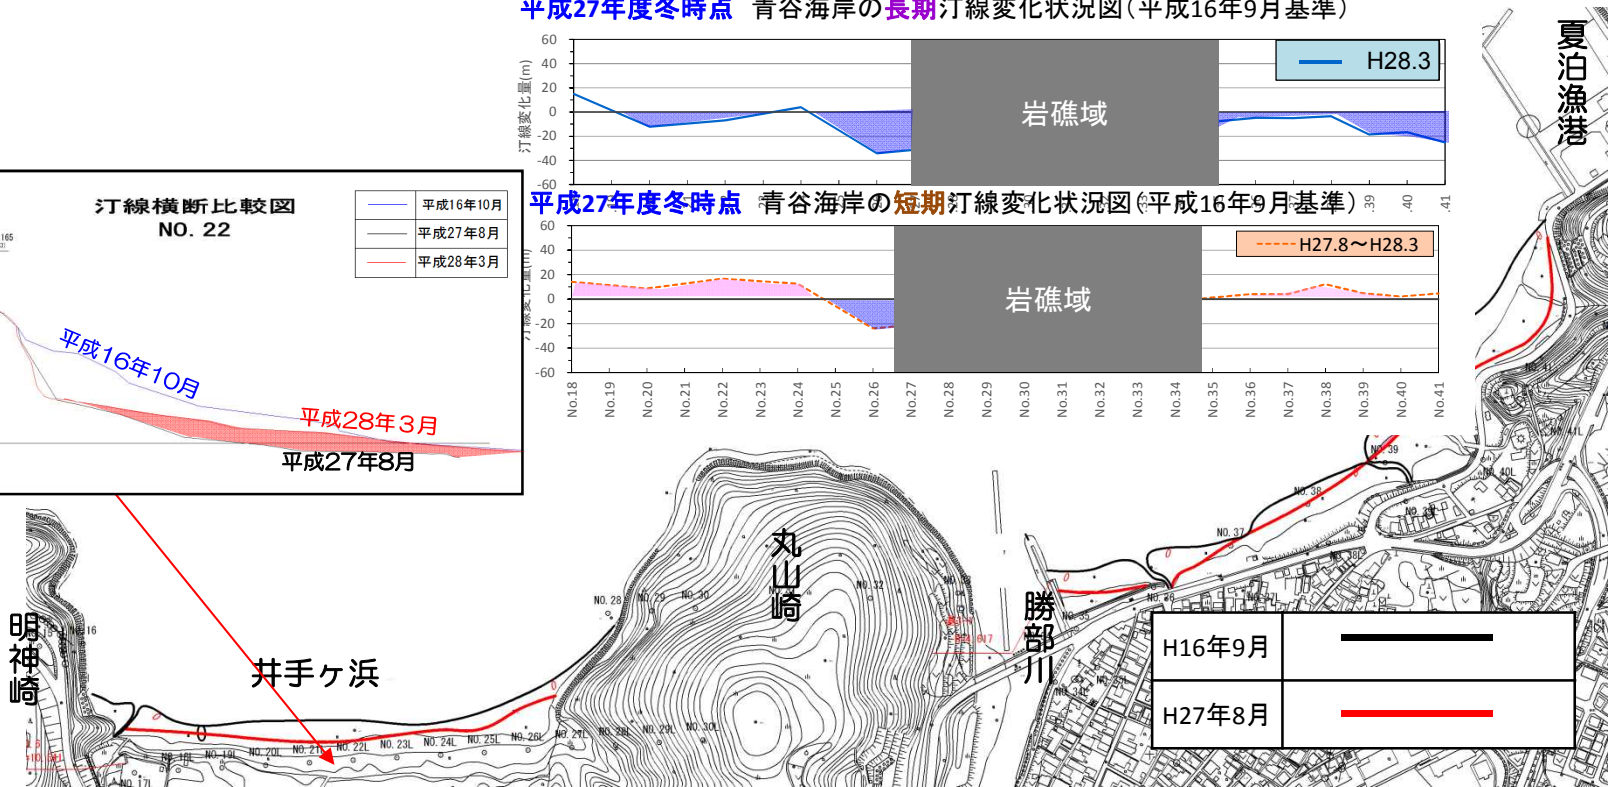
平成27年度冬時点 青谷海岸の長期汀線変化状況図(平成16年9月基準)

長期的な変化 (H16→H28)	汀線は後退傾向となっている。
過年度の対策 (H16→H27)	サンドリサイクル(夏泊漁港、長和瀬漁港)
本年度の対策 (H28)	サンドリサイクル(夏泊漁港、長和瀬漁港、勝部川(陸上養浜))、モニタリング、漂砂調査(蛍光砂調査)
短期的な変化 (H27→H28)	海上養浜等の効果もあり、堆積傾向。浜崖の大きな進行は見られない。(横断面)
来年度の対策予定 (H28)	サンドリサイクル(漁港、勝部川)、モニタリング
<ul style="list-style-type: none"> ○ H26年12月に冬季風浪 ⇒ 大規模な浜崖が発生 ○ H27年度より鳴り砂調査・漂砂移動調査等を実施し、周辺海岸からの陸上養浜の可能性を調査。 ○ H28年度より、試行的に陸上養浜を開始(1500m³)
