地域振興県土警察常任委員会資料

島根原子力発電所2号機 中央制御室空調換気系ダクトの腐食について

平成29年3月21日

中央制御室空調換気系ダクト腐食事象について（報告概要）

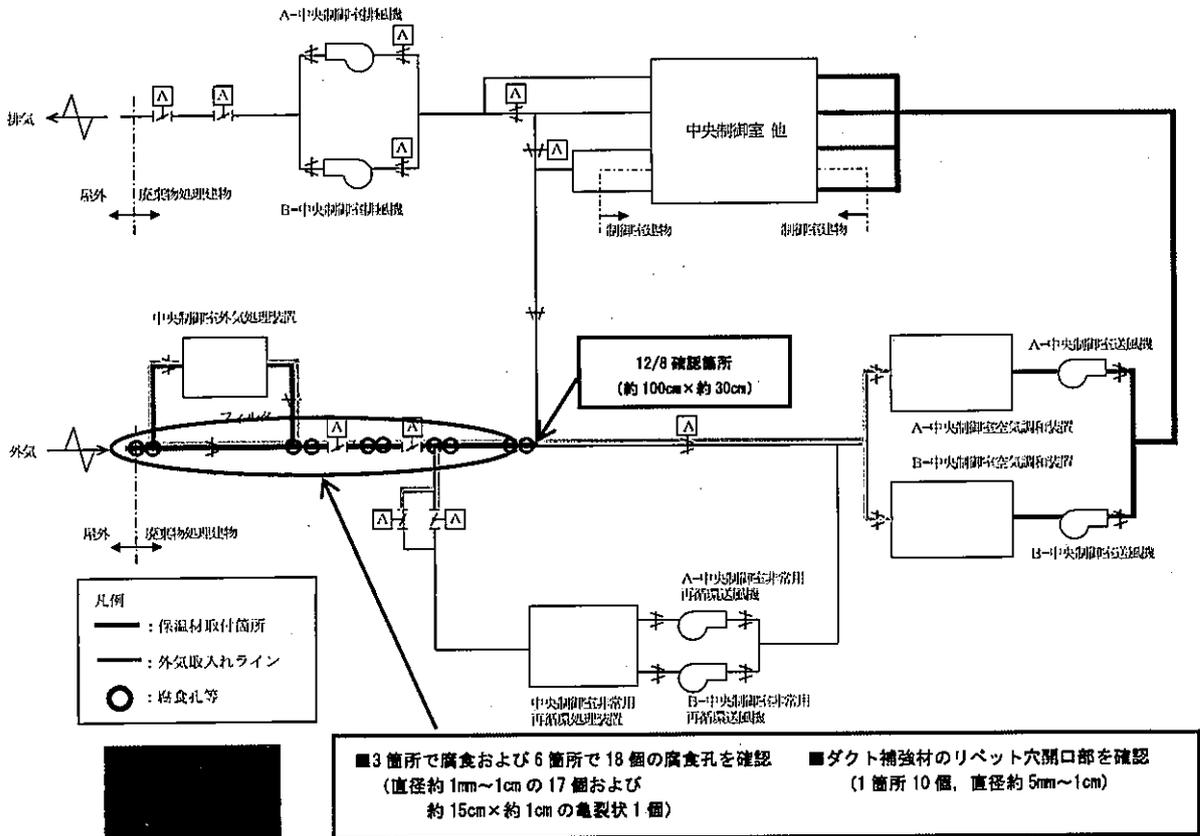
【図1. 中央制御室空調換気系系統図】

再循環ライン合流部で確認された腐食孔（約 100cm×約 30cm）に加え、6箇所 18 個の腐食孔、3箇所腐食が確認された。加えて、1箇所補強材取付用のリベットがダクト上面材から抜けて開口していることを確認した。（これらを合わせて、以下「腐食孔等」という。）

外気取入口から再循環ライン合流部までの間に腐食が確認された。

また、再循環ライン合流部付近の一部において腐食が確認された。

中央制御室空調換気系 腐食孔等確認箇所

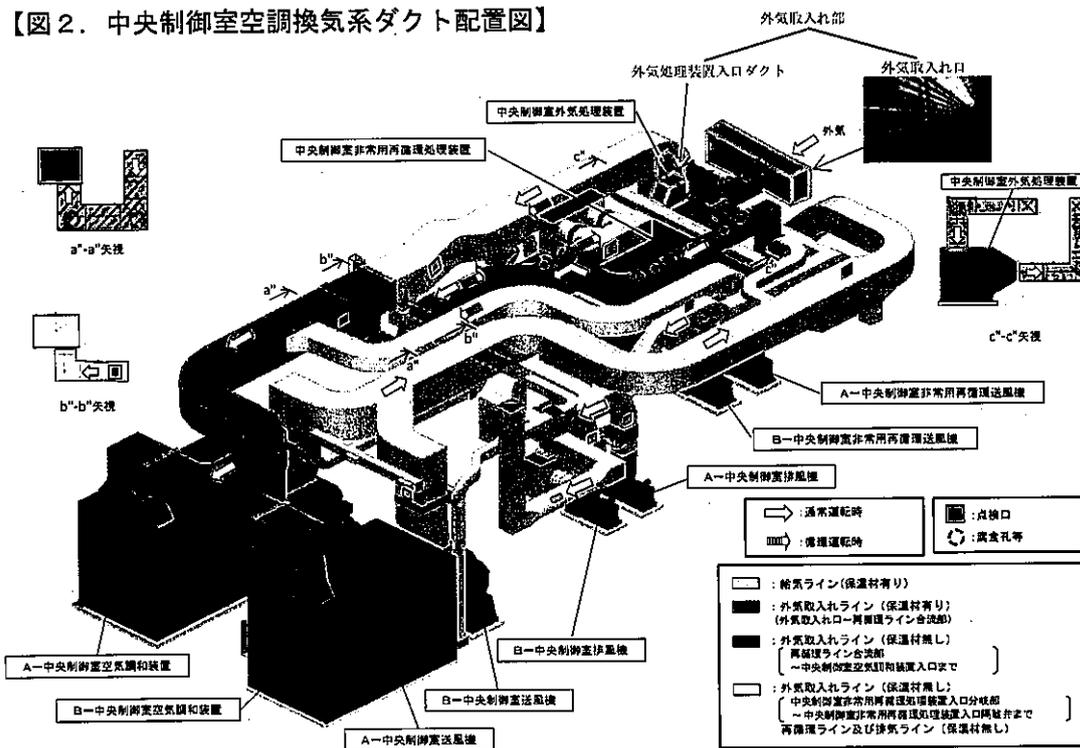
【図2. 中央制御室空調換気系ダクト配置図】

再循環ライン合流部のダクトについて、腐食孔（約100cm×約30cm）が確認されたことから、当該系統ダクトの外観の点検調査を実施した。
