X 山地災害リスクを回避・軽減する現地判定技術の開発

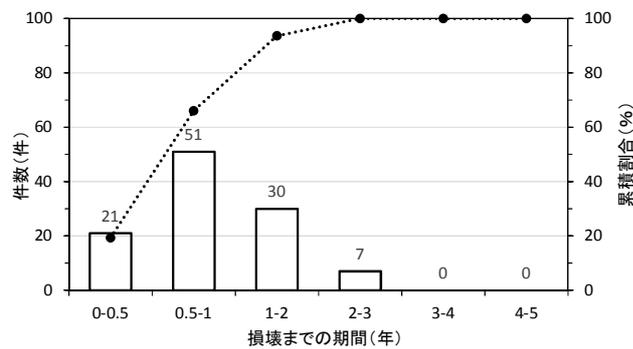
図1 路網開設から損壊発生までの期間

林業専用道の開設から損壊までの経過年数を調べたところ、損壊の約6割は開設後1年以内に、約9割は2年以内に発生していた（図1）。また、損壊までの期間は最短で3～6ヵ月、中には施工中に発生したものもみられた。これは、開設後の最初の強い雨で多くの損壊が生じていることを意味している。損壊の原因となった土砂の発生源を図2に示す。土砂の発生源は、自然斜面よりも切土法面・盛土で発生頻度が高く、切土と盛土では発生頻度に大きな違いはなかった。切土では、法面崩壊・落

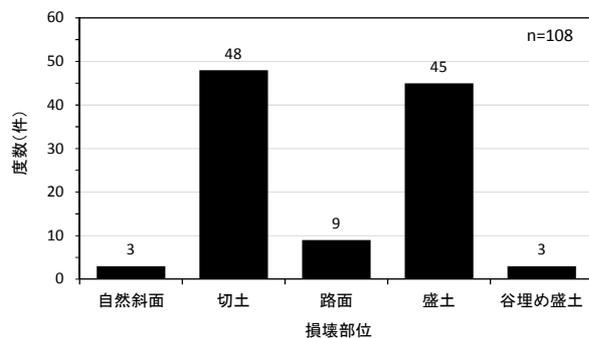
図2 林業専用道の損壊部位

石が、盛土では路肩の亀裂、崩壊が多くみられた。路面では、路面水の集中による表面侵食・沢や上部斜面からの土砂流入がみられた。傾斜別にみた損壊件数は、斜面傾斜が大きくなるにつれ増加し、40度以上で急増した。損壊箇所の約7割は勾配が30度以上の斜面で発生していた(図3)。切土損壊箇所から上下斜面の勾配をみると、上流側より下流側が急になる遷急点で損壊が多く発生していた(図4)。盛土の損壊ではその傾向は見られなかった。盛土損壊は、横断排水工への土砂堆積などによる機能不全や未設置により、路面水が盛土に流入して崩壊した事例が多数みられた。また、転圧不足や法尻の不適切な施工もみられ、盛土損壊は施工に起因するものがほとんどであった(図5)。
