3.2.2 由良川左岸地区（由良川河口左岸～逢東船揚場）

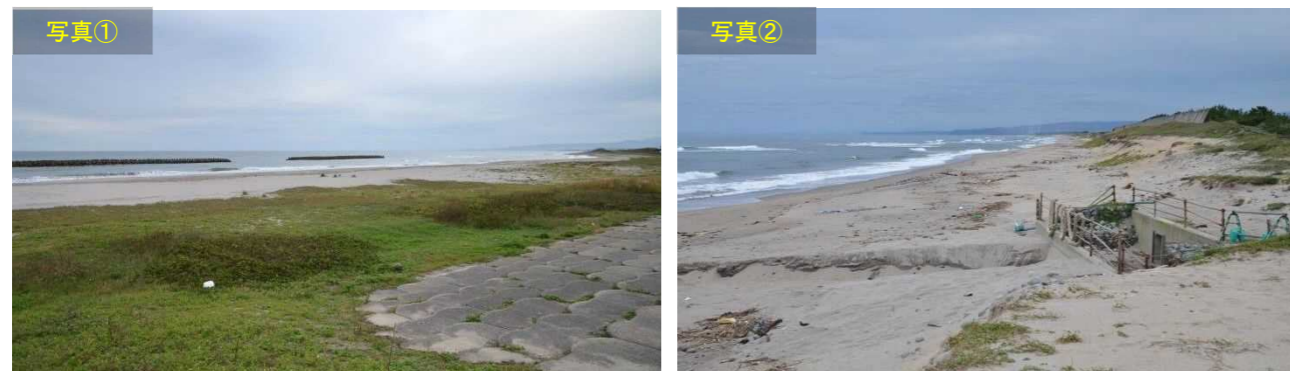
図 3.2.10 現地写真（平成 28 年 10 月 11 日撮影）

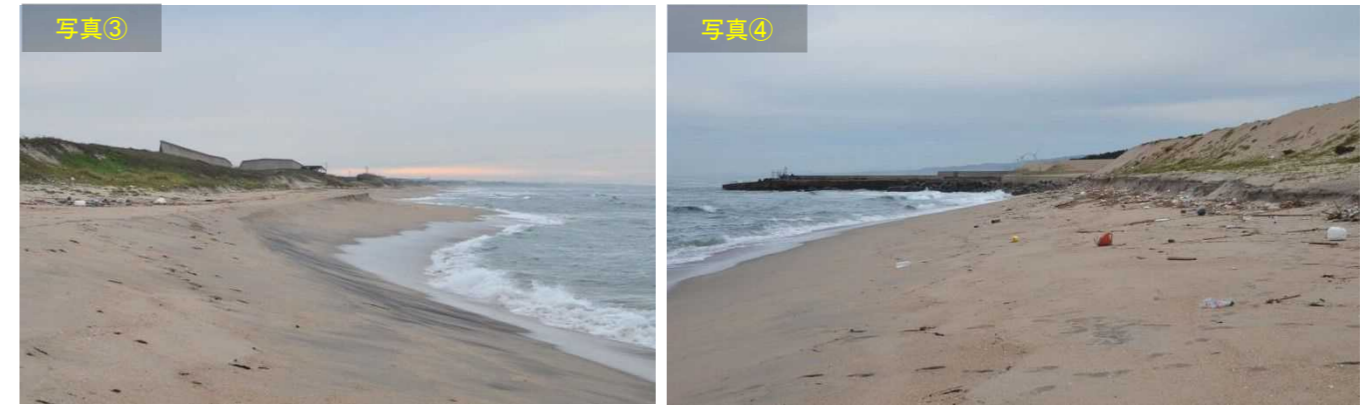
図 3.2.11 現地写真（平成 28 年 10 月 11 日撮影）

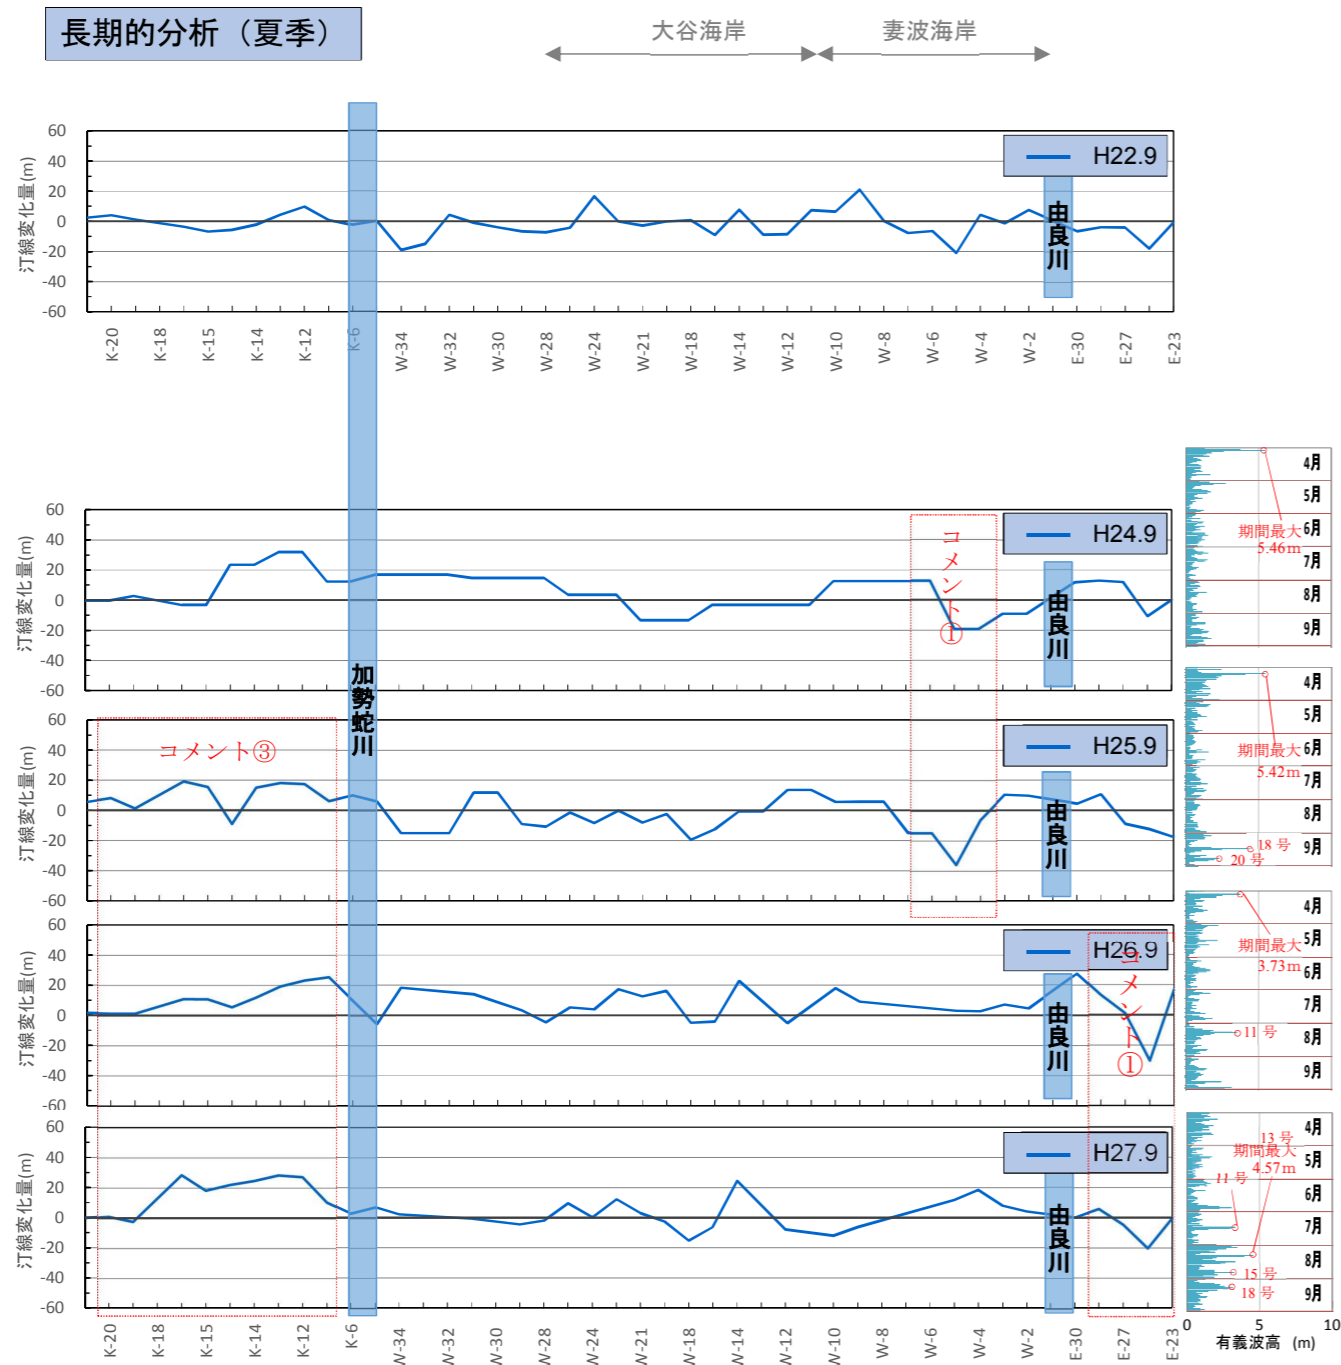
- ・ 近年、土砂投入等の効果により、漂砂系全体では概ね安定しているが、由良川左岸側において、局所的な侵食が生じている。直近の測量（平成 28 年 3 月）を見ても、前年度以上に後退が進んでいる。（コメント①）
- ・ 大谷海岸においては、時折、局所的な侵食が確認されるが、直近の測量(平成 28 年 3 月)においてもその傾向が見られる。応急的な対応により汀線を維持している状況であるが、今後も注視が必要である。（コメント②）
- ・ 近年、加勢蛇川左岸および逢東船揚場付近では、堆積傾向となっている。（コメント③）

図 3.2.13 由良川左岸地区における汀線の経年変化状況（平成 21 年 9 月汀線基準）

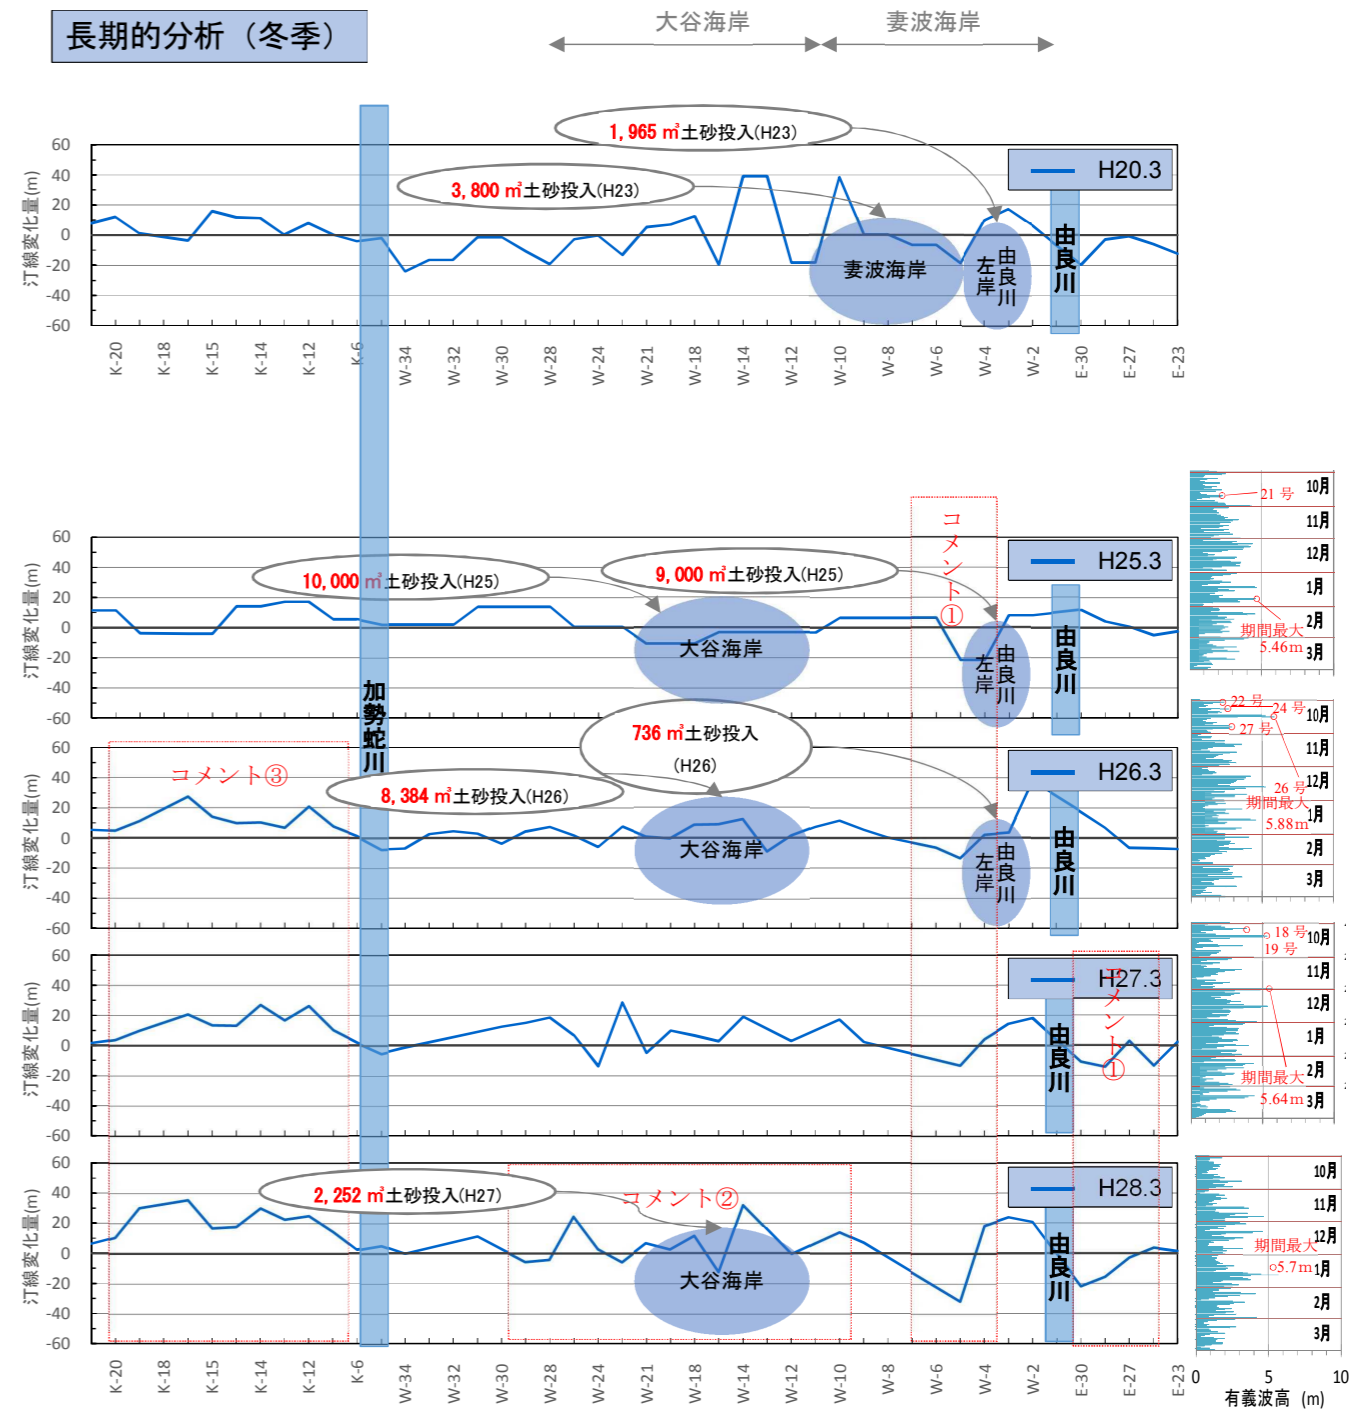
図 3.2.14 由良川左岸地区における汀線の経年変化状況（平成 21 年 9 月汀線基準）

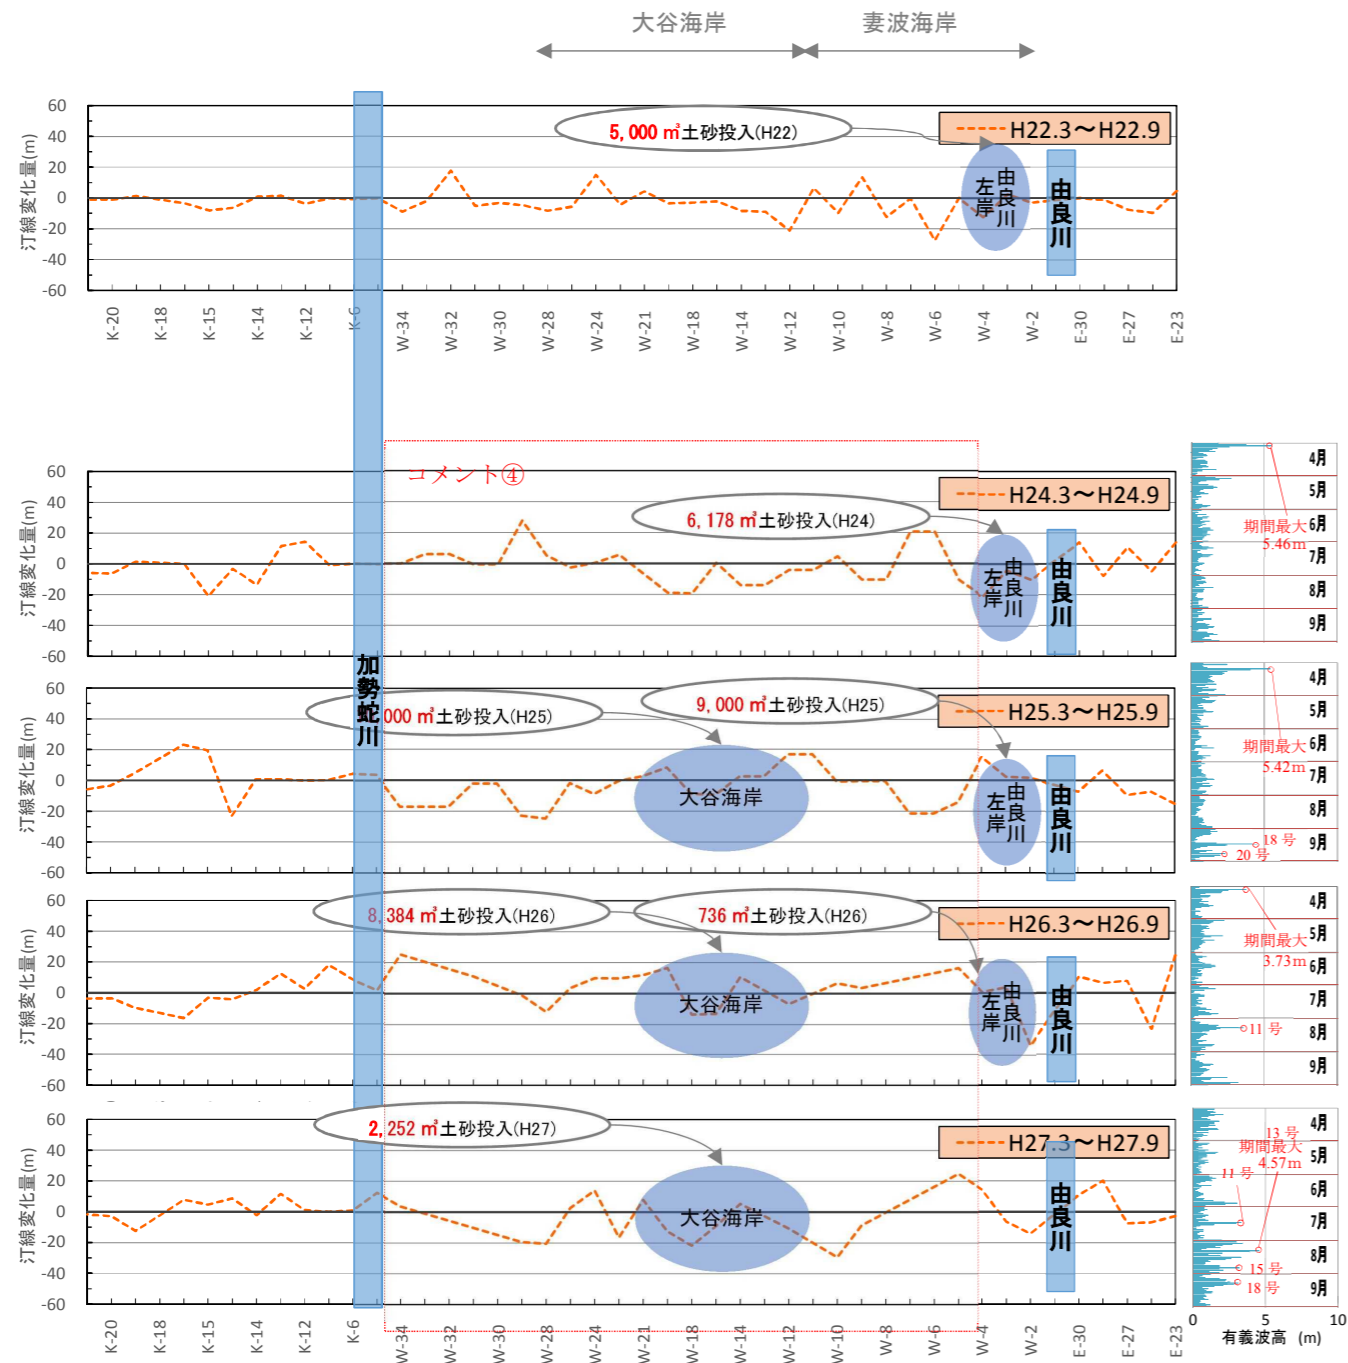
- ・ 大谷海岸～妻波海岸では、年度毎に箇所が一定しない汀線の変動がみられる。平成 27 年度（平成 27 年 3 月～平成 27 年 9 月）においても、同様の傾向がみられるが、事前の対応が難しいことから、日常の監視・応急的な養浜が重要となる。（コメント④）

短期的分析 夏季変化 (冬→夏)

図 3.2.15 由良川左岸地区における汀線の経年変化状況

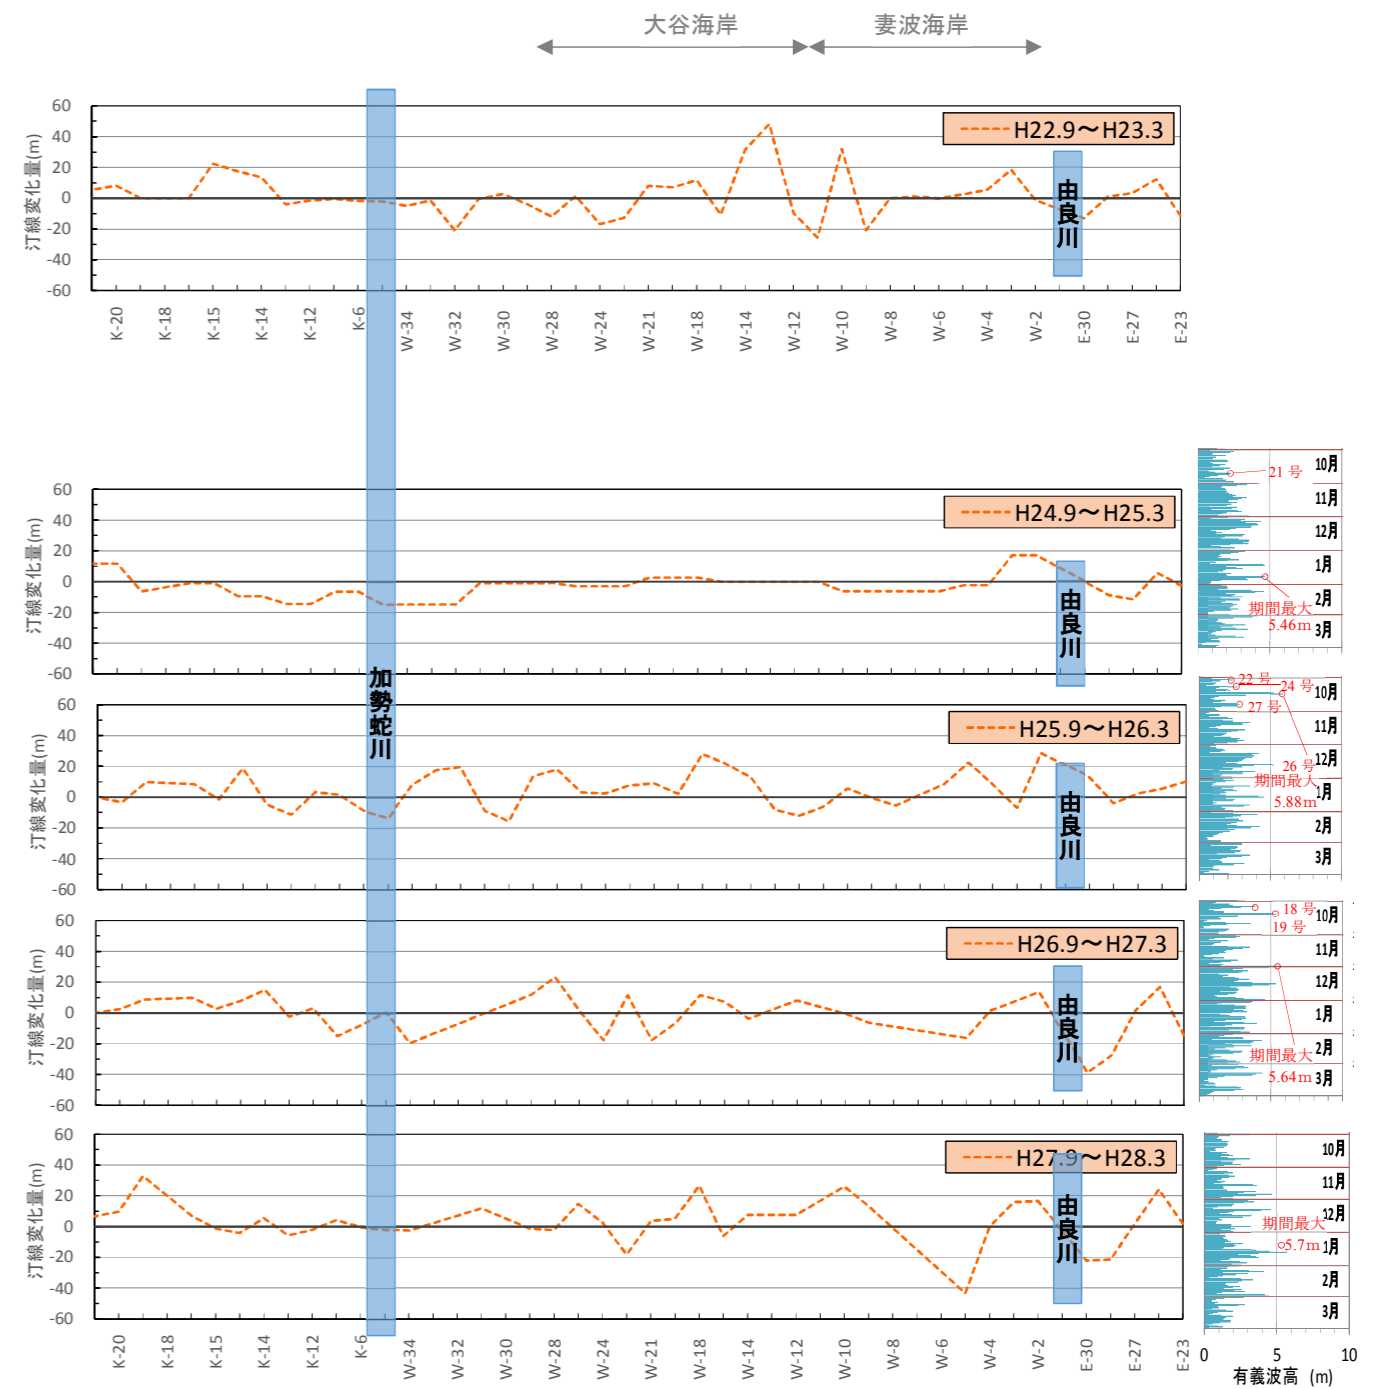
短期的分析 冬季変化 (夏→冬)

図 3.2.16 由良川左岸地区における汀線の経年変化状況

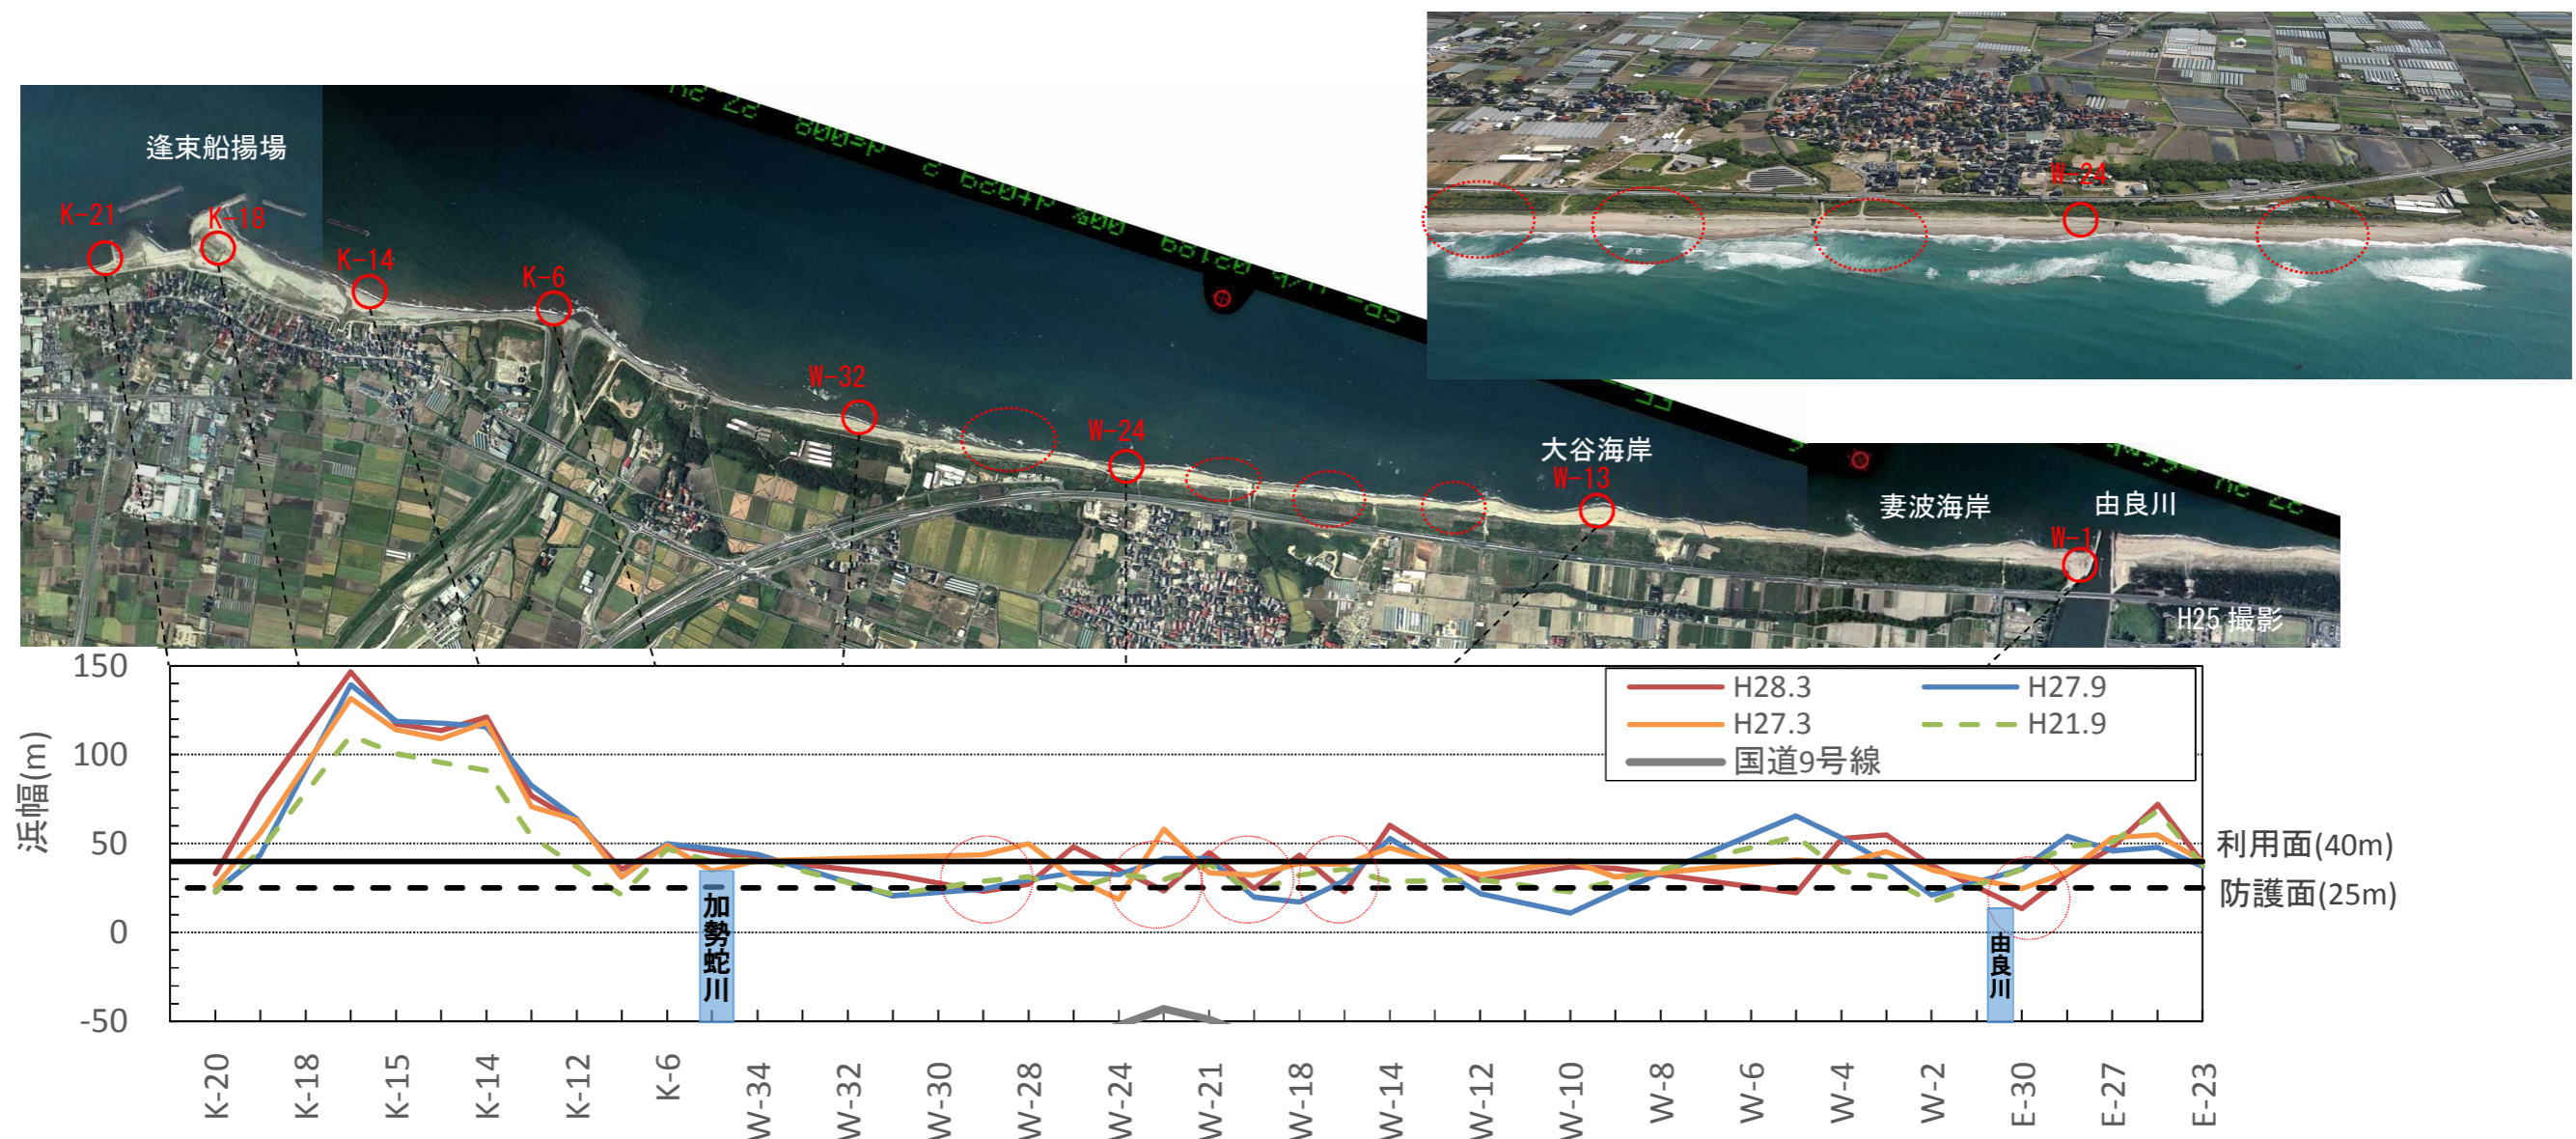
近年、大谷海岸～妻波海岸付近では、箇所は一定しないが、防護基準（25m程度）付近を推移している傾向であるので、今後も注視する必要がある。

図 3.2.17 現況の浜幅

- 継続的な土砂投入により、漂砂系全体は概ね安定傾向にあるが、局所的な侵食が度々生じており、日常的な監視を行うとともに、今後も応急的な土砂投入が必要となると考えられる。

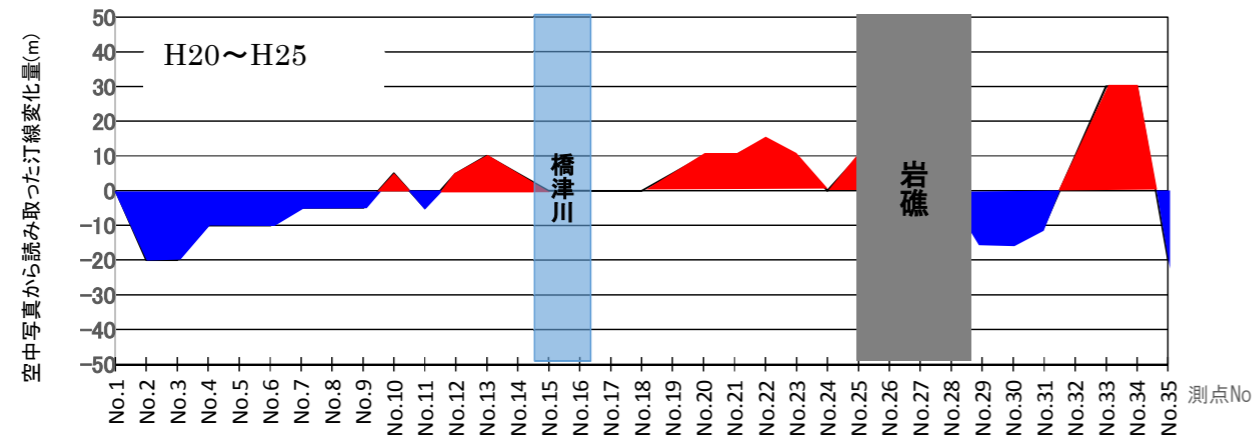
- 近年の変化状況では、天神川右岸側の汀線後退が顕著である。

図 3.2.19 天神川右岸地区の長期的な汀線変化状況図(1/2)

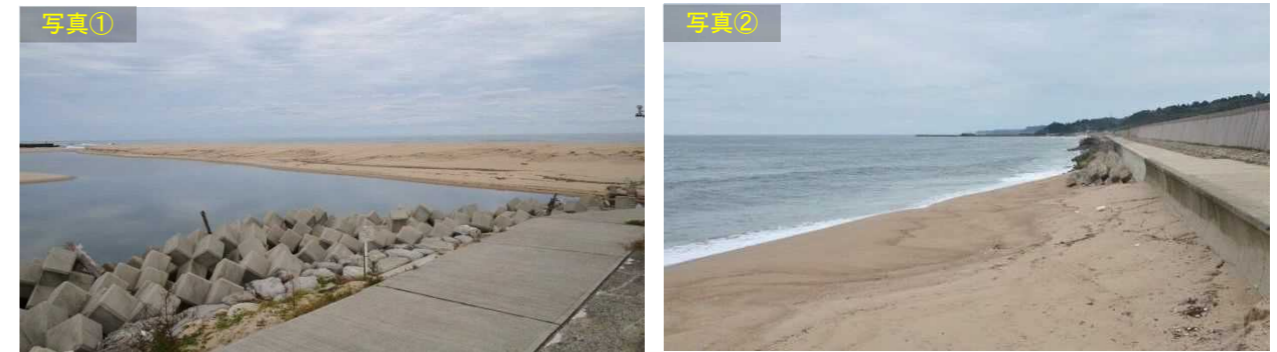
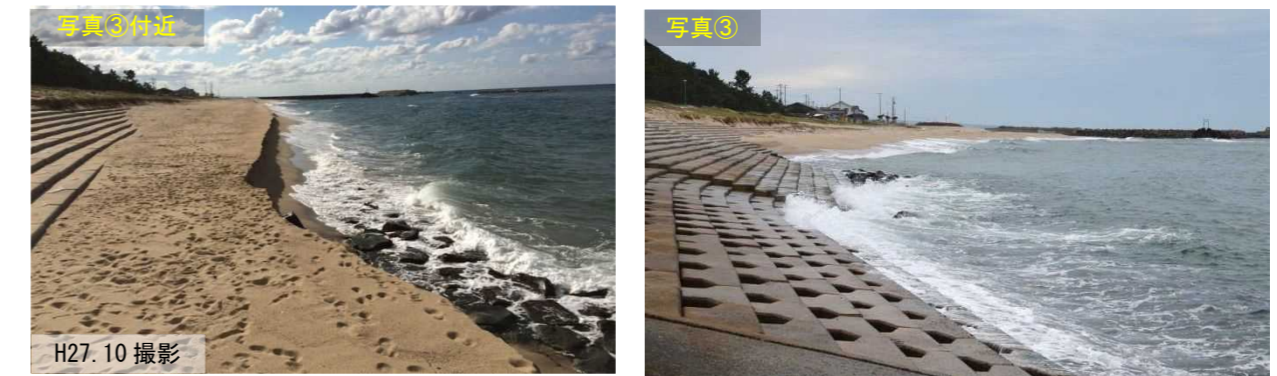
図 3.2.21 現地写真 (平成28年10月11日撮影)

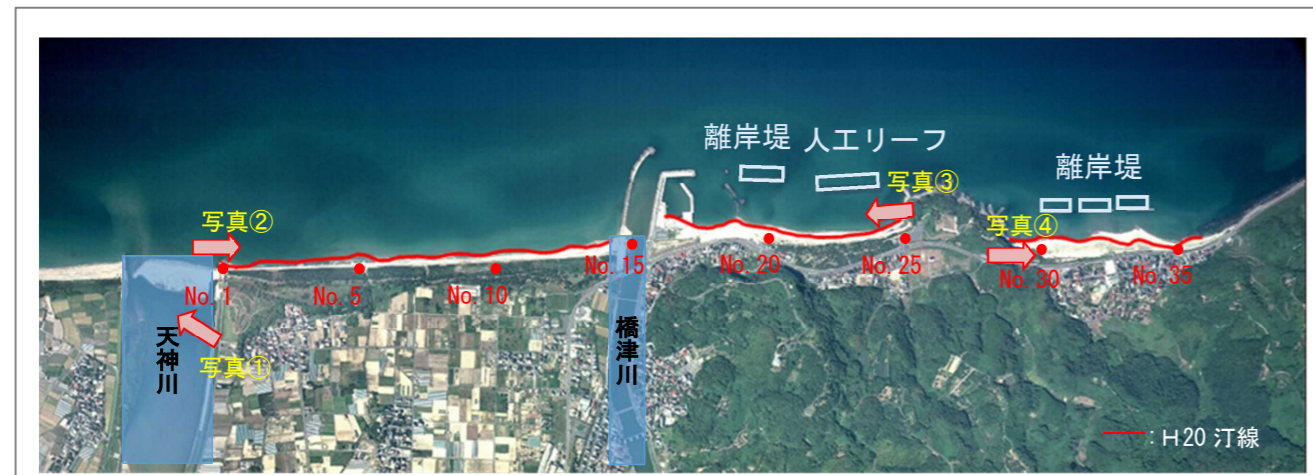
図 3.2.20 天神川右岸地区の長期的な汀線変化状況図(2/2)

平成 20 年 (2008)	
空中写真	
考察	<ul style="list-style-type: none"> 橋津川右岸で堆積傾向がみられる。 No.30 から No.35 にかけて堆積傾向がみられる。
平成 25 年 (2013)	
空中写真	
考察	<ul style="list-style-type: none"> 天神川河口の右岸（No.1～No.9）で海岸侵食が進行傾向にある。 橋津川右岸では堆積傾向となっている。 No.32～No.34 の離岸堤背後では堆積傾向がみられる。

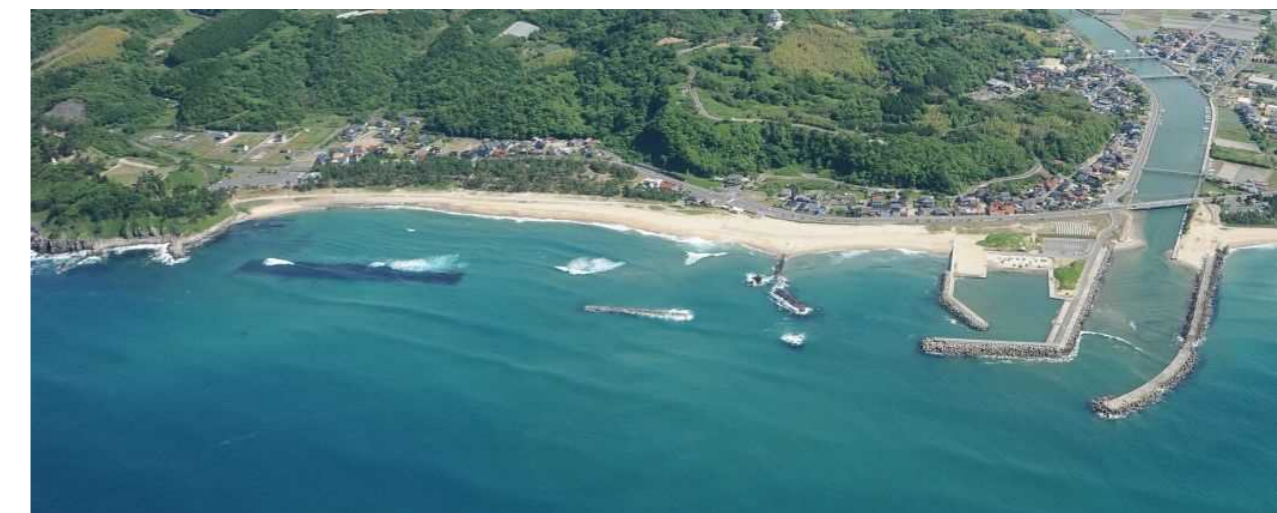
図 3.2.22 はわい海水浴場の状況 (H28.6撮影)

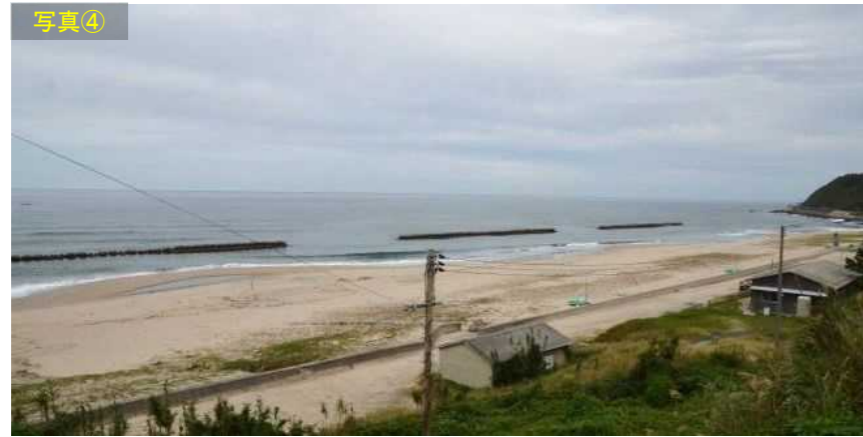
図 3.2.23 現地写真（平成 28 年 10 月 11 日撮影）

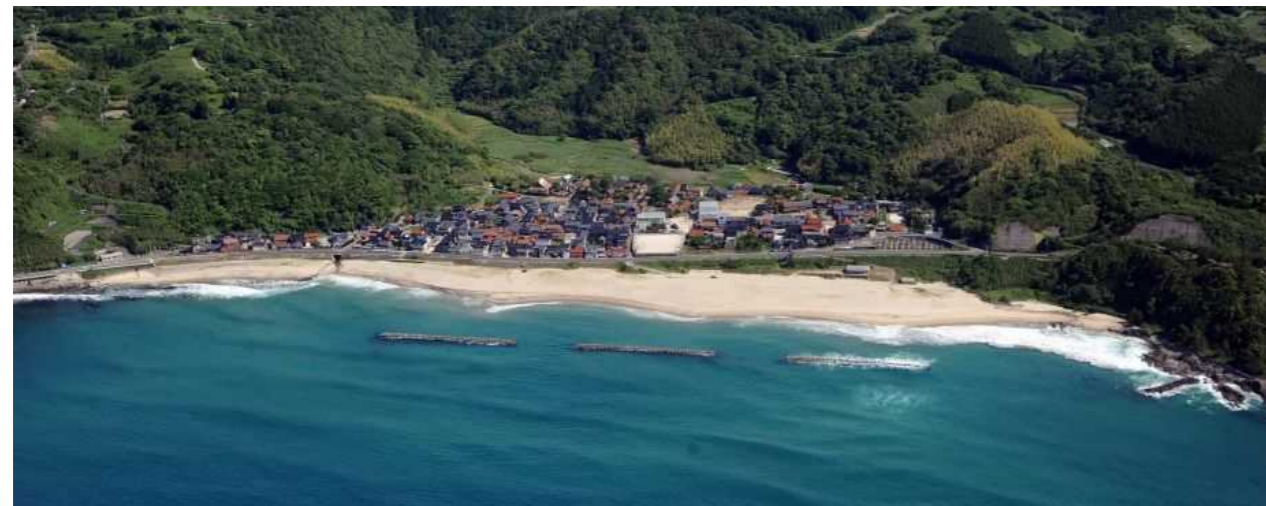
図 3.2.24 宇野海水浴場の状況（H28.6 撮影）
