### 3. 岩美海岸（浦富地区）

#### 3.1 概要

岩美海岸（浦富地区）は、平成16年度より人工リーフ整備を進めているところであるが、リーフ整備期間中の「沿岸の局所的な侵食」、「リーフ開口部での深掘れ」等の問題が発生しているため、サンドリサイクルを継続的に実施し、対応を行っているところである。

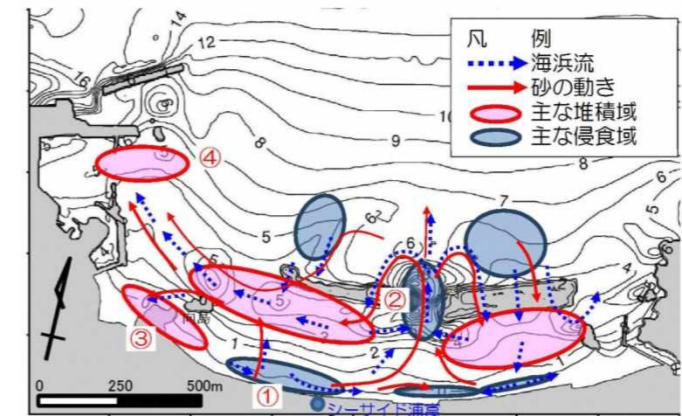
- ① 西側リーフ背後の局所侵食
- ② 人工リーフ開口部の深掘れ（最大深さ18m）
- ③ 小栗浜周辺の堆砂
- ④ 田後港の埋没（毎年20,000m<sup>3</sup>の浚渫）

- ① 西リーフ背後：海岸の砂は、高波浪時に整備されていない部分から波が入り、東向き海浜流によって東へ輸送され、開口部の沖向きの強い流れによって沖出しされる。開口部から沖へ輸送された砂は、循環流によって再び岸側へ輸送されてリーフ背後へ堆積。
- ② 開口部：西リーフ背後の東向き海浜流によって輸送された砂は、開口部へ向かう流れにより沖に輸送される。開口部では沖向きの強い流れにより局所的な洗掘が発生。循環流によりリーフ背後へ輸送されて堆積。
- ③ 小栗浜周辺：高波浪時に向島沖を西に移動する砂が堆積。
- ④ 航路：高波浪時に向島沖の砂が輸送されて堆積。リーフ沖からの供給も存在。

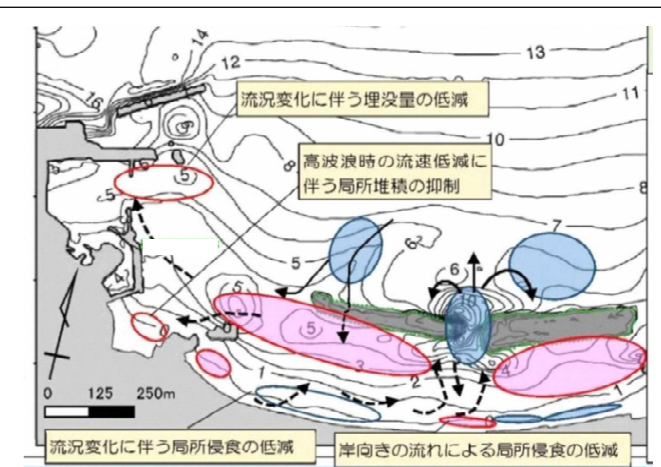
- ・ 西リーフの整備によって消波効果が大きく改善され、西リーフ背後の沖向きの強い流れや東向き海浜流の低減とともに侵食が抑制される。
- ・ 開口部の拡幅によって、開口部の沖向きの流れによる漂砂が抑制され、西リーフ背後の侵食が抑制されるとともに、開口部における局所洗掘も抑制される。

西側リーフ整備+既存リーフ修復+リーフ開口部30m 拡幅（撤去）

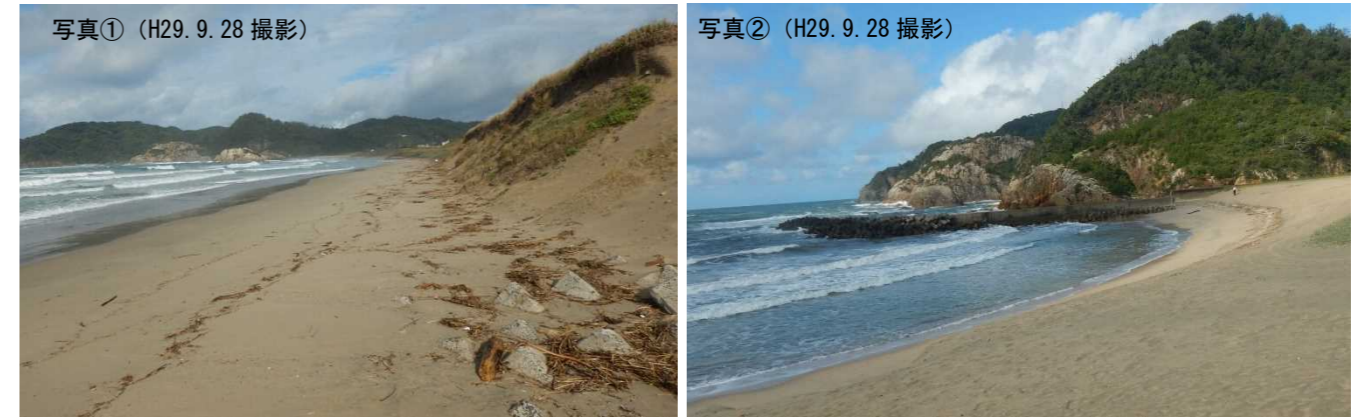
図 3.3.1 現地写真

- ・ NO.25～NO.28 は、海水浴場としての利用がある箇所であるが、特に冬季の汀線後退が大きい。人工リーフ未施工箇所の背後に位置することから、消波効果が小さいものと推測されるが、夏季に継続的に陸上養浜をし、汀線を維持しているところである。(コメント①、④)
- ・ No.29～No.32 は、土砂投入が開始されて以降、汀線前進がみられる。(コメント②)
- ・ 東側リーフの背後（No.35 付近）では、通年、大きく侵食される傾向にある。これは、リーフの開口部に起因する、汀線後退と推測される。(コメント③)
- ・ 冬季分析より、東側人工リーフについては汀線が安定していることが確認される。この傾向は直近測量（29 年 3 月測量）においても確認される。(コメント⑤)

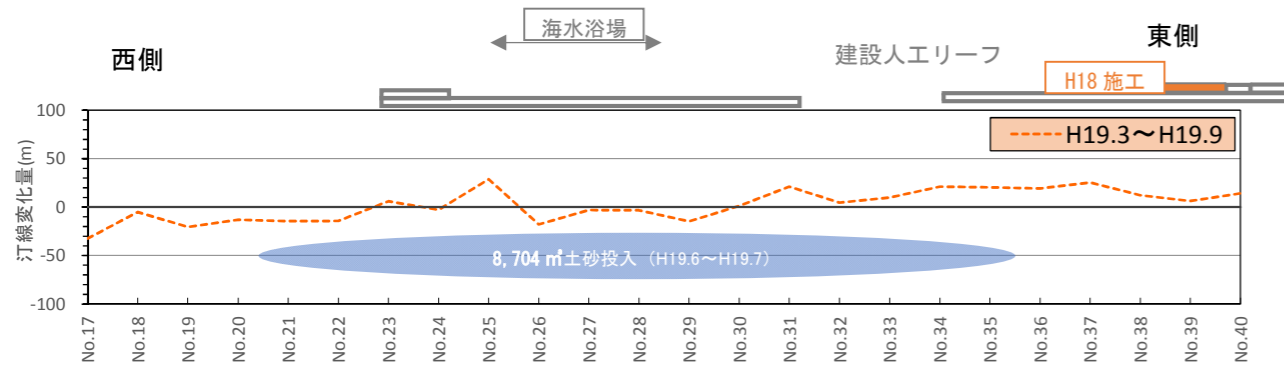
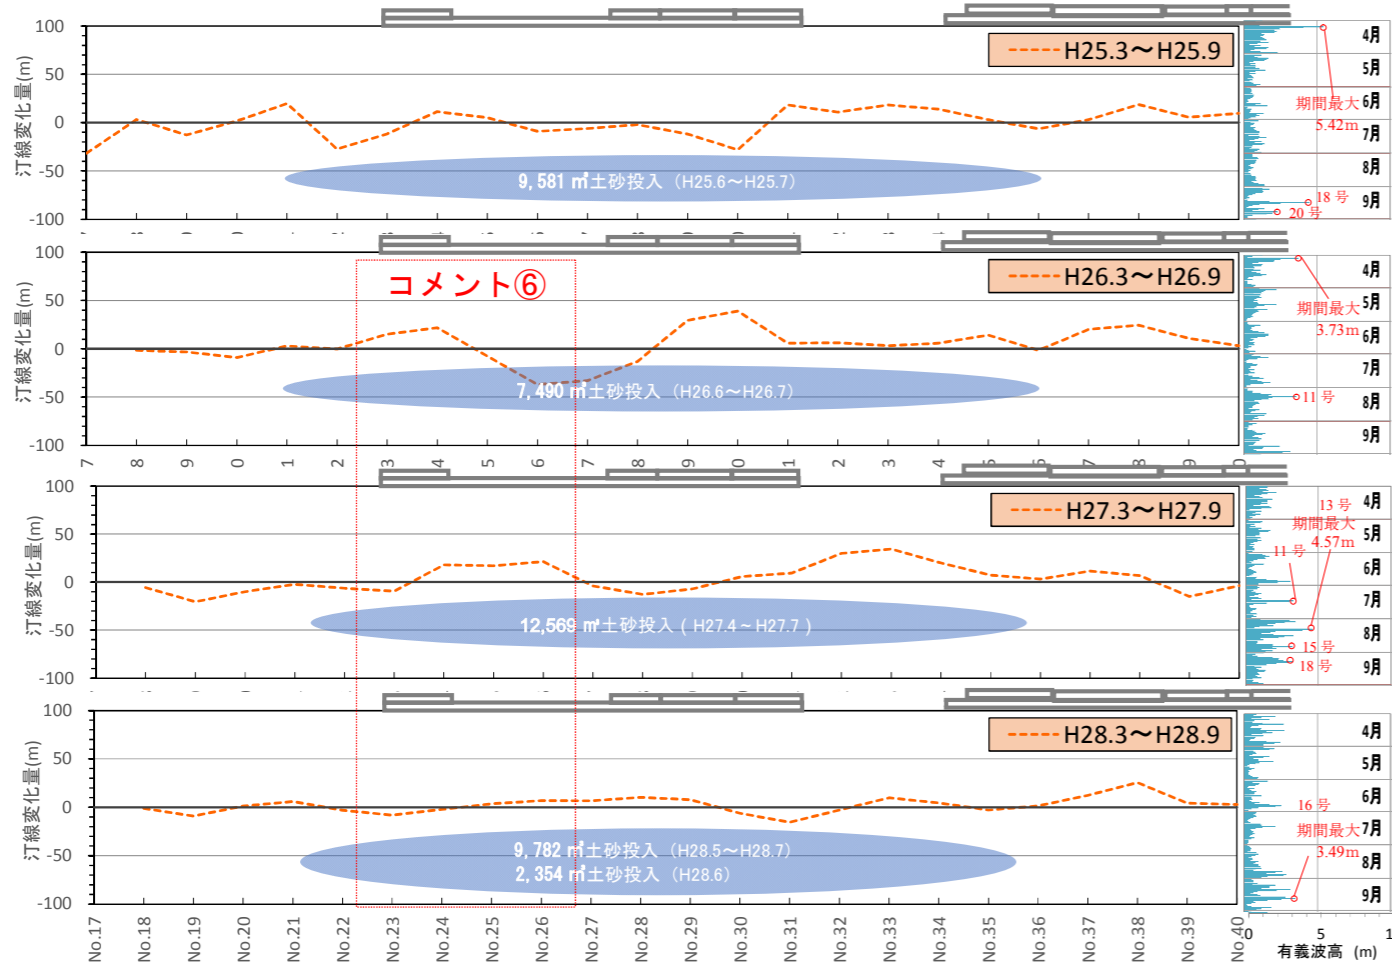
図 3.3.6 岩美海岸 (浦富地区) の近年の汀線変化状況図

- ・ 平成 26 年度夏季より No.23～No.26 付近で汀線前進が確認されるが、これは夏季に実施された養浜によるものと考えられる。平成 28 年度は汀線前進が見られないが、侵食被害は受けたが汀線後退が小さかったため養浜による明瞭な前進が無かったことによる。(コメント⑥)
- ・ 平成 27 年度以降の冬季は、概ね汀線が安定しているように見えるが、現地は護岸により汀線が下げ止まった状態であり、望ましい状況と言えない。(コメント⑦)

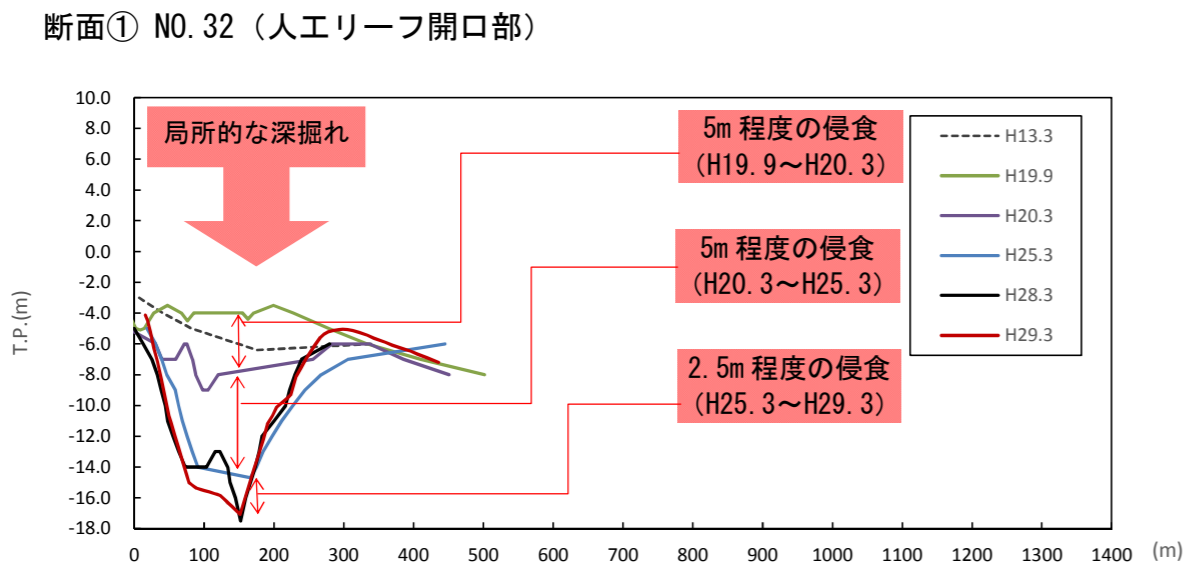
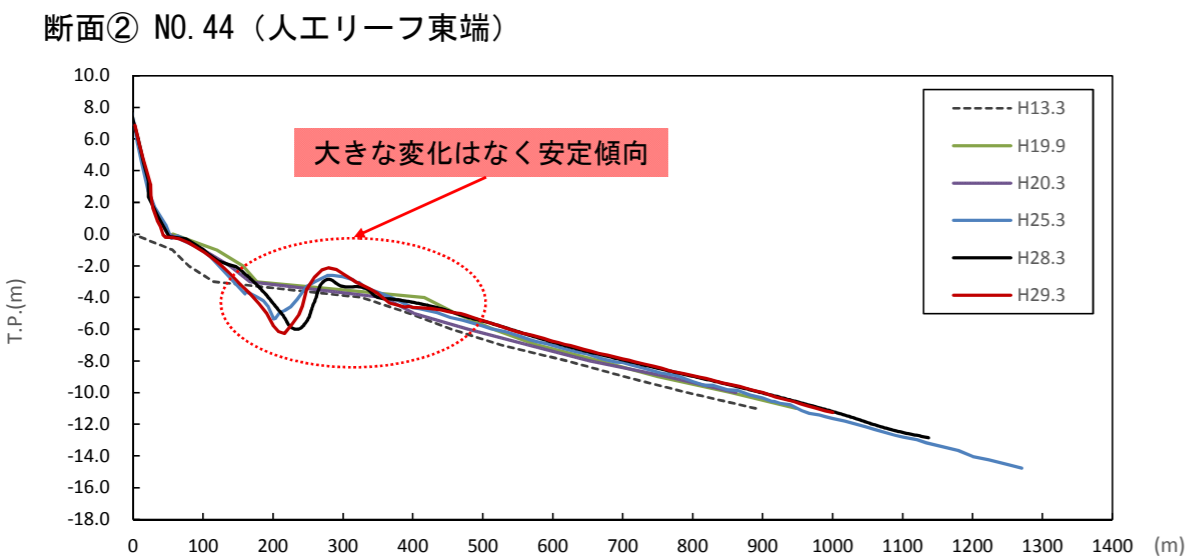
図 3.3.8 岩美海岸 (浦富地区) の横断変化図 (平成 16 年 3 月～平成 29 年 3 月)

代表測線 (測線 No)	変化状況
人工リーフ開口部(断面①)	H19.9→H20.3: 開口部で 5m 程度の侵食が見られる H20.3→H25.3: 5m 程度の局所的な深掘れが見られる H25.3→H28.3: 局所洗掘部分で 2.5m 程度の侵食が見られる H28.3→H29.3: 局所洗掘部分で侵食が停止したとみられる。
人工リーフ東端部(断面②)	リーフ端部・前面の断面に大きな変化はなく、安定傾向である。

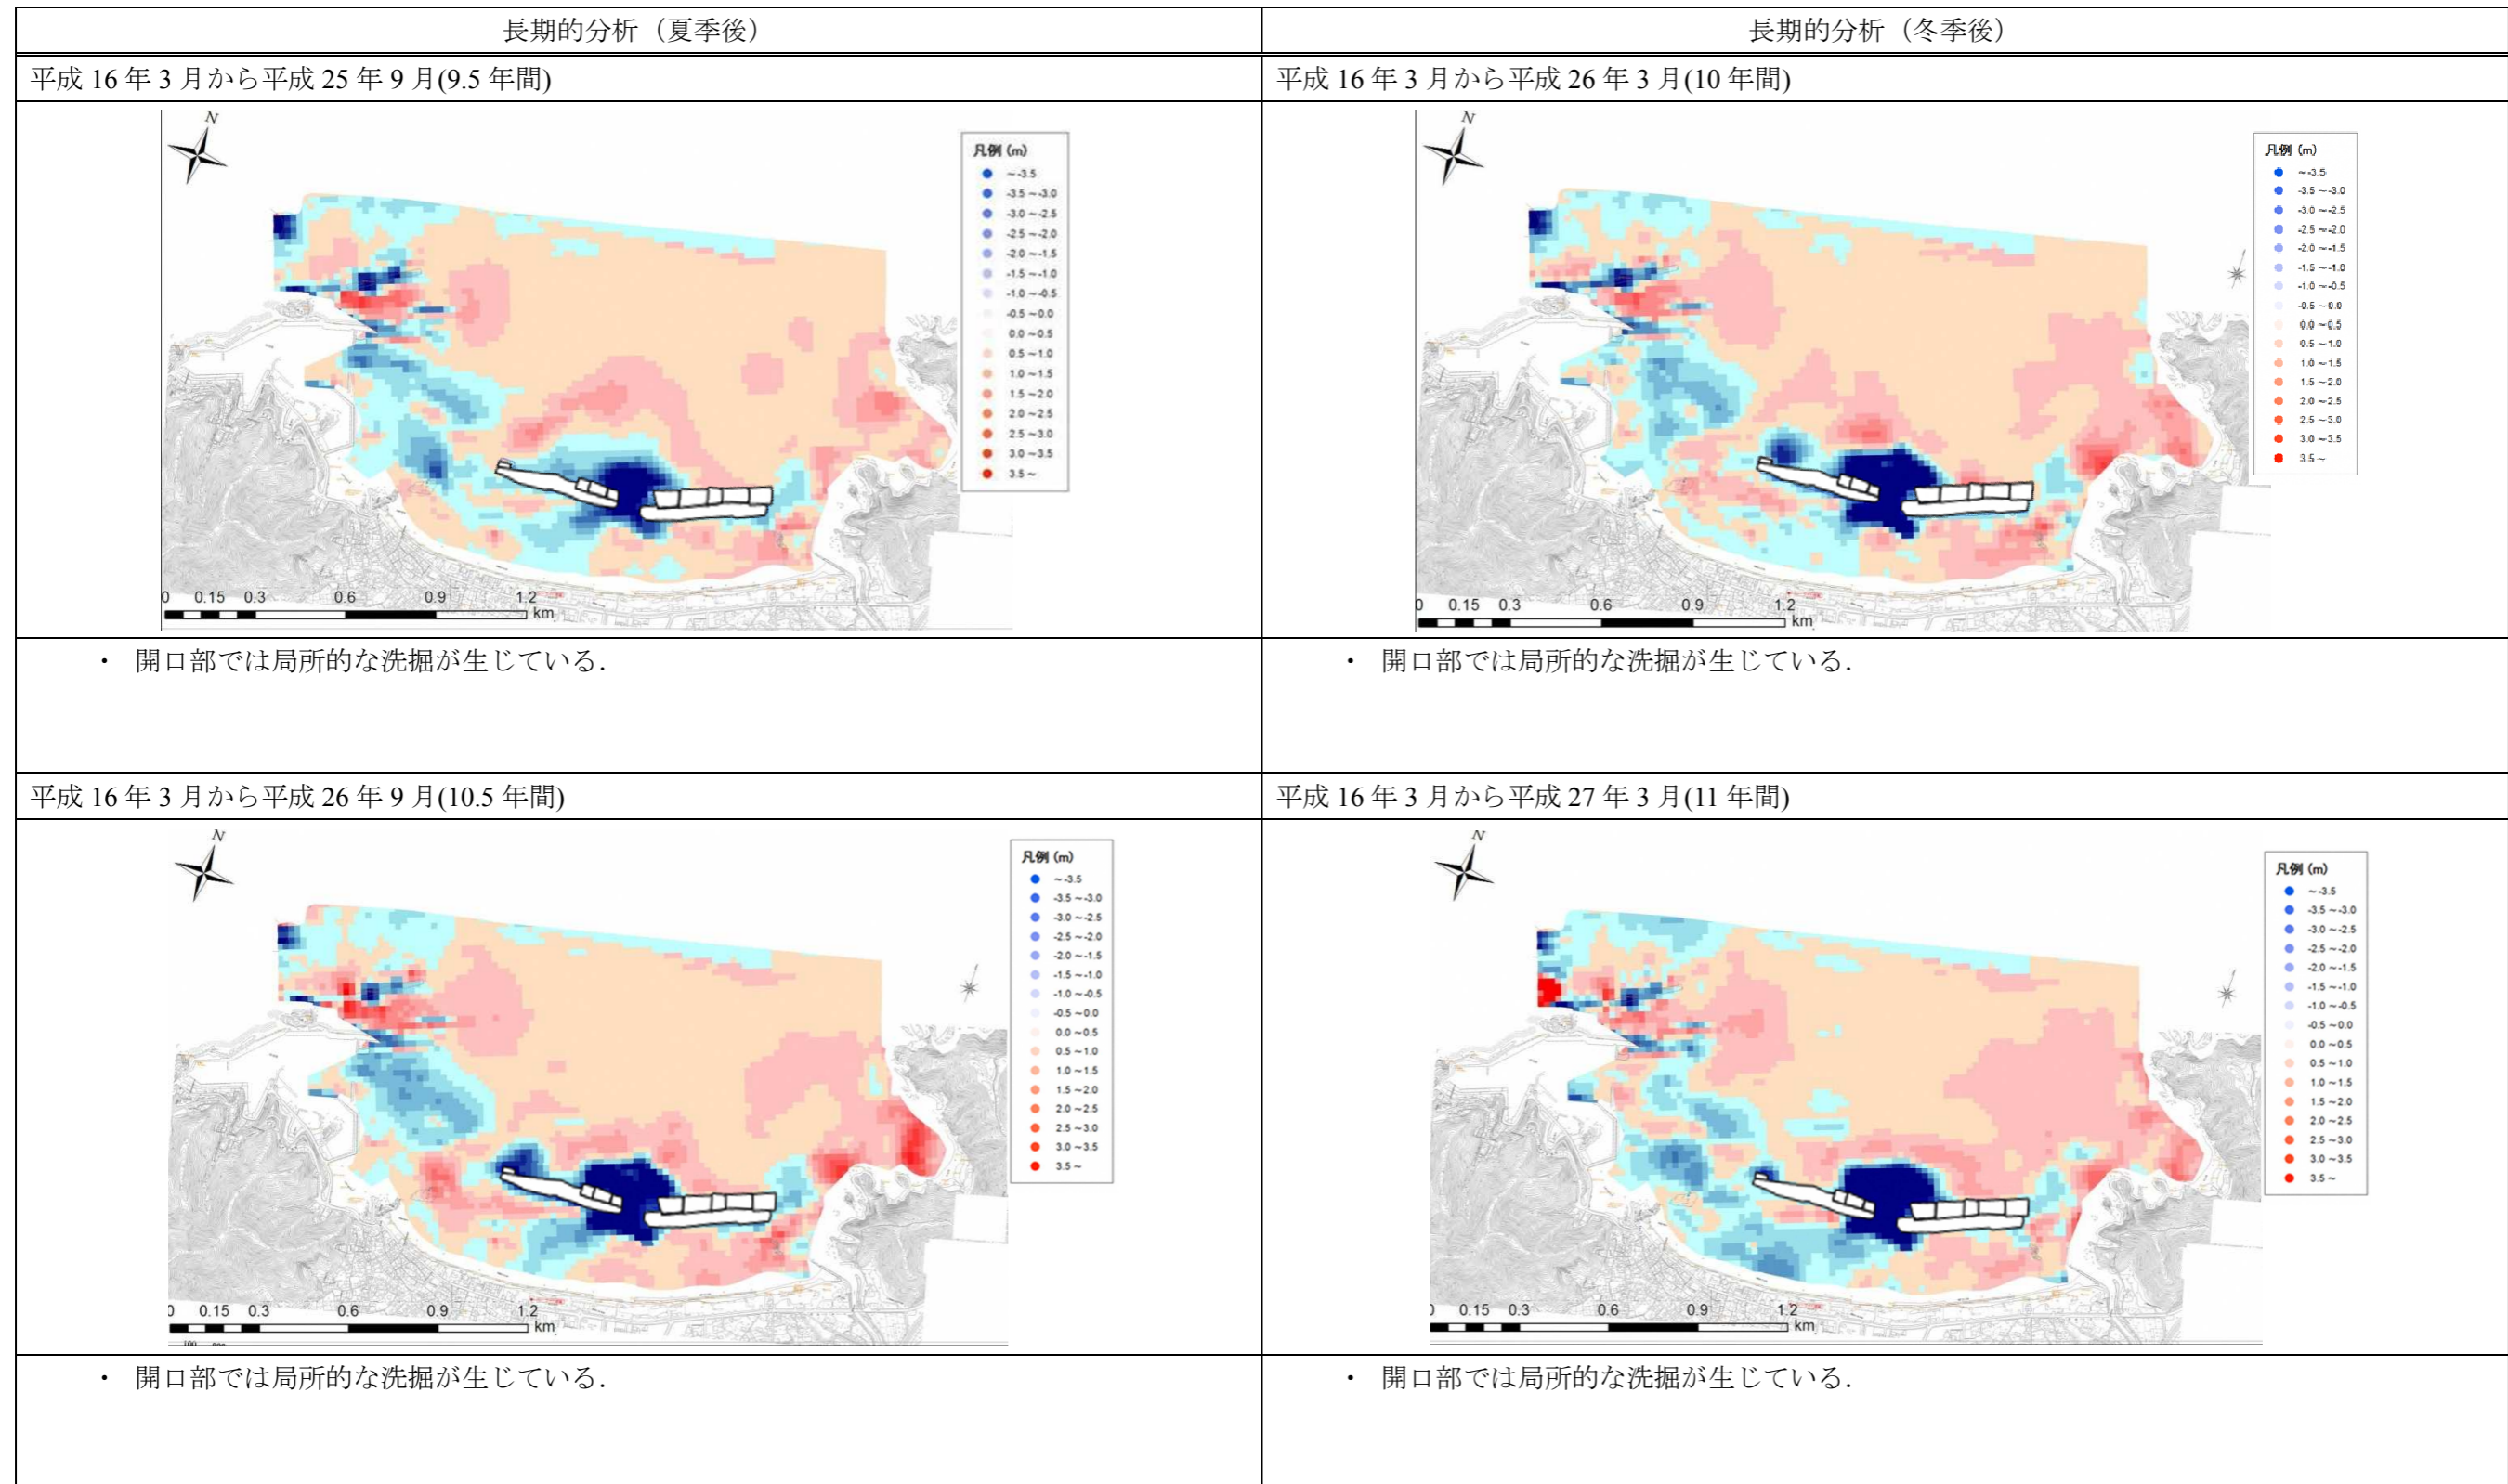
図 3.3.10 岩美海岸（浦富地区）の標高差分図(平成 16 年 3 月を基準とした長期的分析)

- ・ リーフ開口部については深掘れがより顕著となっている。
- ・ 田後港周辺では土砂堆積傾向が見られる。
