鳥取県環境学術研究等振興事業費補助金研究実績報告書

研究者 又は 研究代表者	氏名	(ふりがな) たかた けんいち 高田 健一
	所属研究機関 部局・職	鳥取大学地域学部地域学科・准教授 電話番号 (0857)-31-5099 電子メール takata@rs.tottori-u.ac.jp
研究課題名	鳥取県中部地震によって被災した石造文化財の保存対策調査	
研究結果	<p>県中部（倉吉市・湯梨浜町・三朝町・北栄町・琴浦町）の141社、417体の狛犬の被災状況を調べた。地震によって直接的な被害を受けた狛犬は38社で認められた。その分布は概ね震央分布と重なっていたが、三朝町山間部、北栄町海浜部など震央分布から大きく離れた場所でも被害が見られた。これは、同時並行で行なった経年的な劣化に関する調査を踏まえると、発災以前の保存状態に遠因があると考えられる。</p> <p>大宮古墳（市指定）、家ノ後口1号墳（市指定）、三明寺古墳（国指定）、福庭古墳（県指定）、今泉2号墳（未指定）の横穴式石室について、SfM/MVSの手法によって3次元画像合成を行なった。大宮古墳、家ノ後口1号墳において経年劣化によると考えられる壁体の孕みがあった。</p> <p>向山6号墳（未指定）については、石室内に長時間滞在できないことから、委託によって3次元レーザー測量を行なった。また、石室内に温湿度データロガーを設置し、今後もモニタリングを続ける準備を行なった。</p>	
研究成果	<p>県中部の広い範囲で狛犬を中心とした石造文化財の現状調査を行なったところ、地震による被害もさることながら、経年的な劣化が進行していることが窺われた。特に山間部の過疎地域、沿岸部の神社で危険な状態になっている狛犬が多い。地衣類などによる生物被害、塩害などの可能性が示唆された。</p> <p>横穴式石室について、最新の図面を更新できた。福庭古墳、今泉2号墳は地震の被害を確認できなかった。大宮古墳、家ノ後口1号墳は、経年劣化による壁体の孕みがあった。三明寺古墳は、被災した現状について3次元画像を作成した。</p> <p>向山6号墳について、精密な3次元測量図を作成した。今後経年的な変化をモニタリングするための基礎的データを用意した。</p>

鳥取県中部地震による横穴式石室の被災状況調査

鳥取県中部地震による石造文化財の被災状況調査

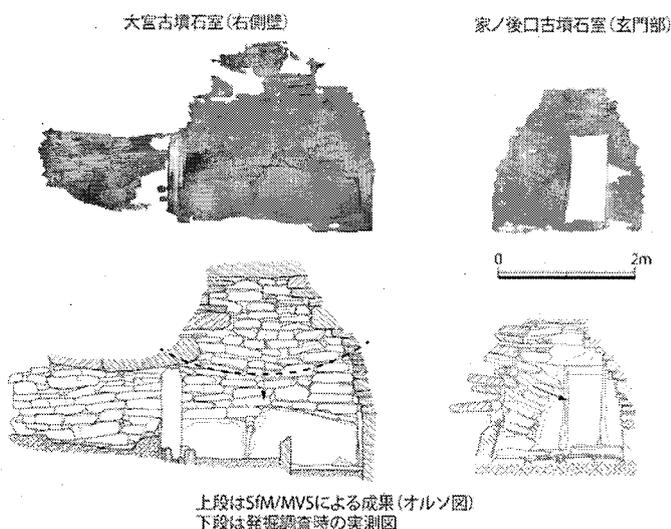
図1. 石室の現状

墳は右側壁の孕み出しが明らかに大きくなっている。発掘調査時にすでに認められていた孕みがさらに拡大したように見受けられ、石室内に入ると圧迫感がある(図1)。

ただし、これらが今回の中部地震によるものか、経年変化によるものか、検証する手立てがない。両石室とも、10年以上前は比較的自由に入れたが、その後進入路に設置された門扉が針金で固定され、中に入れなくなっていた。石材表面を観察する限り、

新しい破断面や移動痕跡はないので、地震によるよりも、経年変化による可能性が高いと思われる。しかし、劣化が進行しているなかで、大きな揺れを経験したことが石室の保存に影響を与えていない保証はない。いずれにせよ、今後もモニタリングが必要であろう。

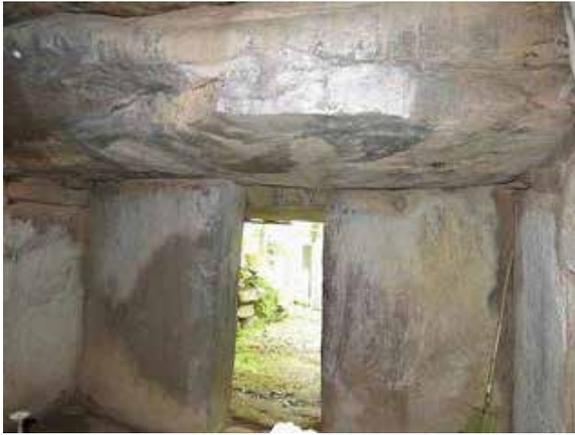
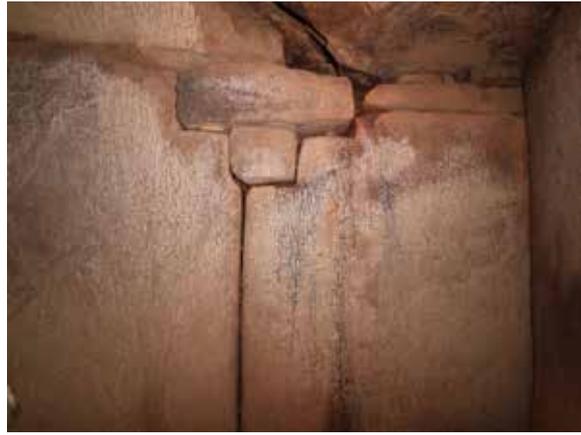
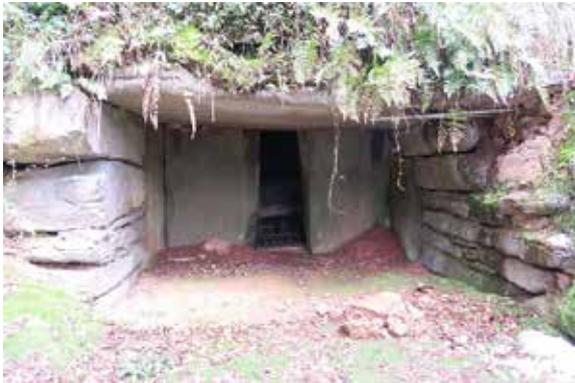
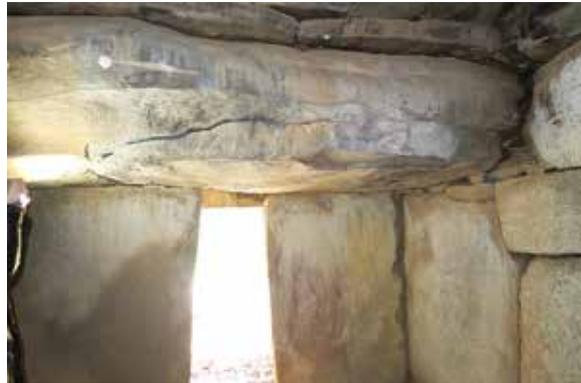
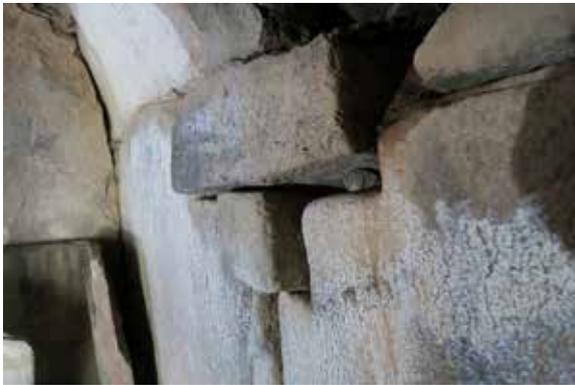
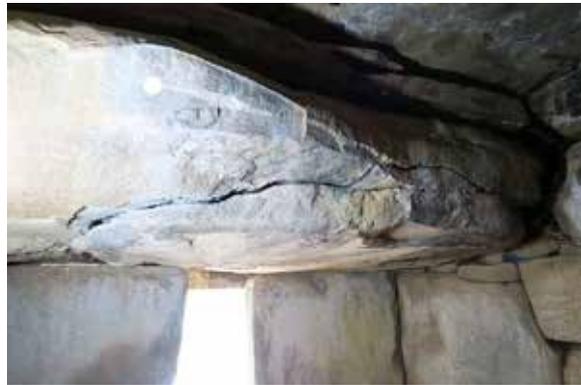
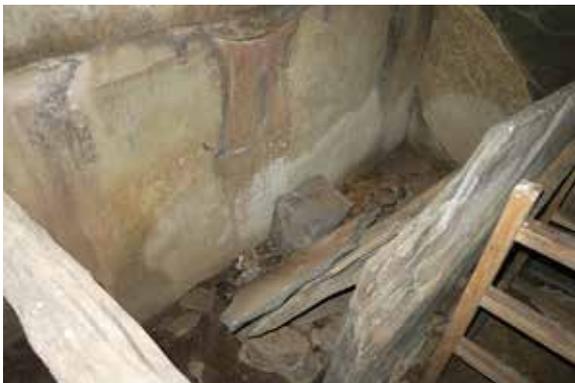
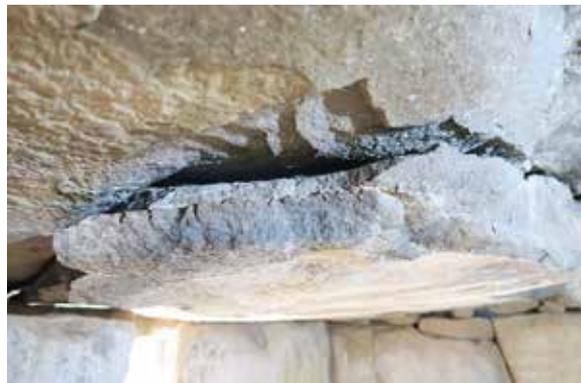
指定文化財の被災（国史跡：三明寺古墳）

三朝寺古墳は、すでに鳥取県教育委員会などによって被災部分の特定や調査がおこなわれ、文化庁への毀損届も提出されているが、この際、SfM/MVSによる記録作成をおこなった。ただし、震災後しばらくは石室内に安置された地蔵尊厨子が倒壊していたため、壁体の観察が容易だったが、私たちが現地調査をはじめた8月には厨子を支える台座が新調査され、観察できる範囲が少なくなった。玄門部楣石が中央で縦方向に割れている点は、向山6号墳と同じである。これも古くからあった亀裂だが、地震によって広がっている可能性がある。また石理に沿って剥離が進行し崩落の懸念も残る。

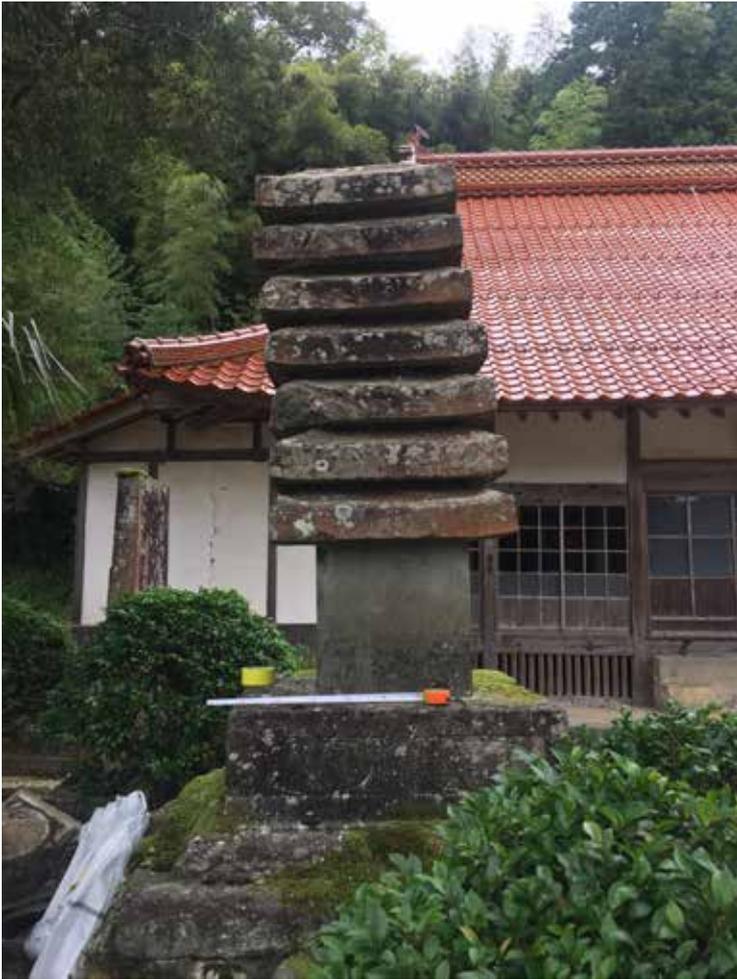
被災直後の状況（2016年10月31日）

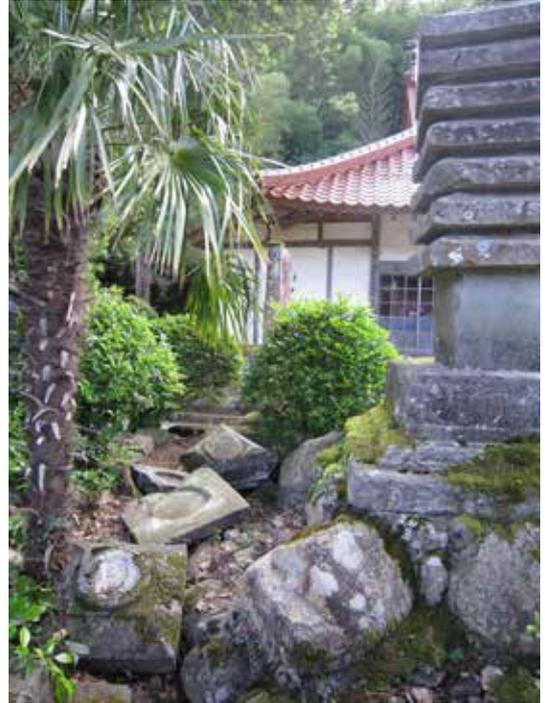
笠石の転落状況

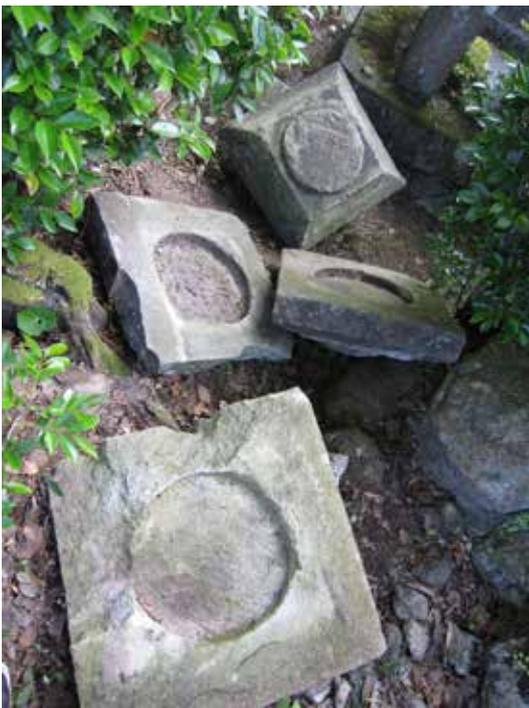
笠石の破損状況

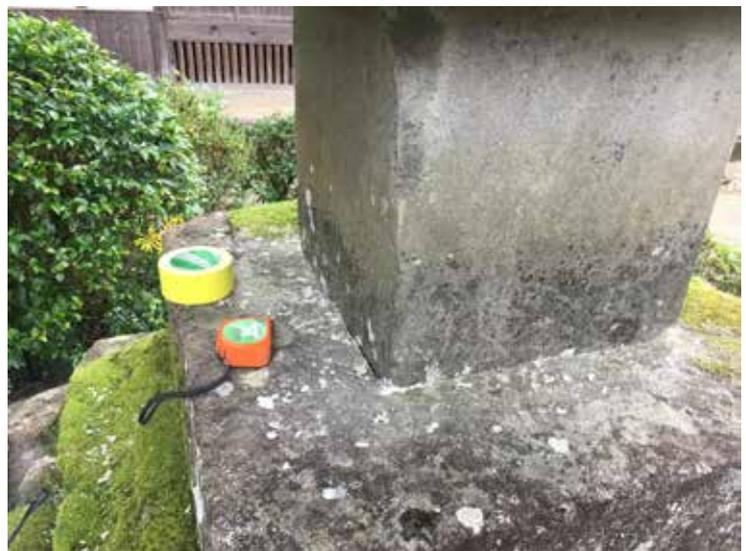
塔身と基壇の破損状況

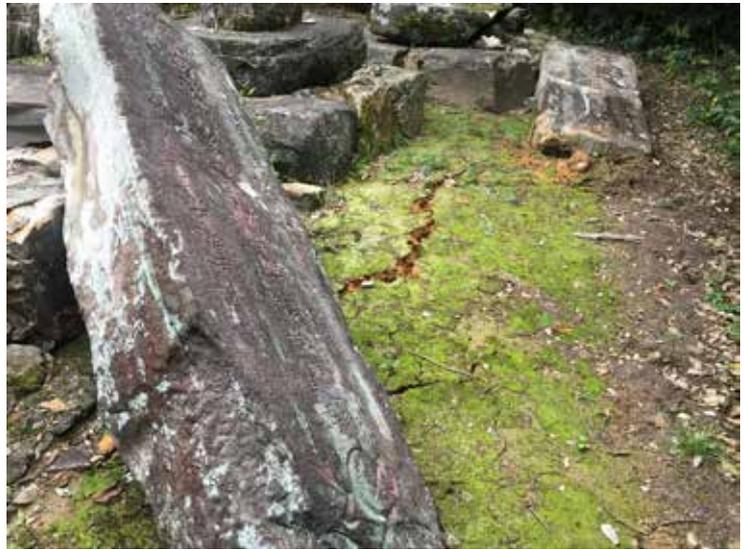
墓地北側の地割れ

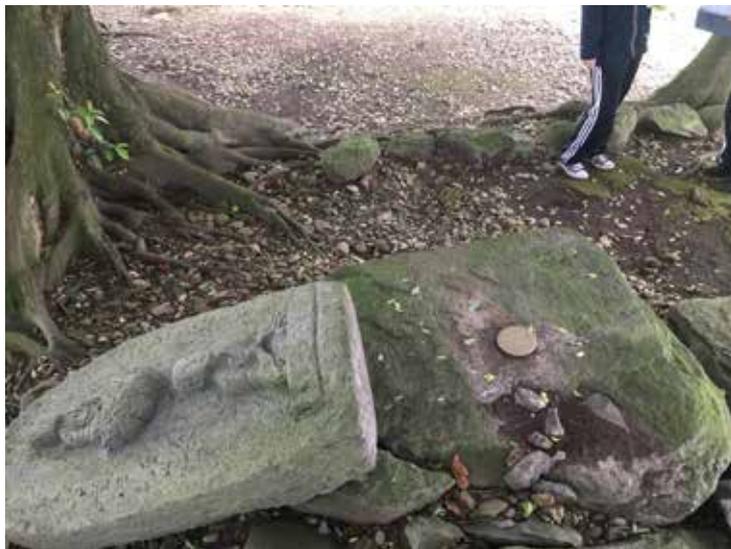
転倒の状況

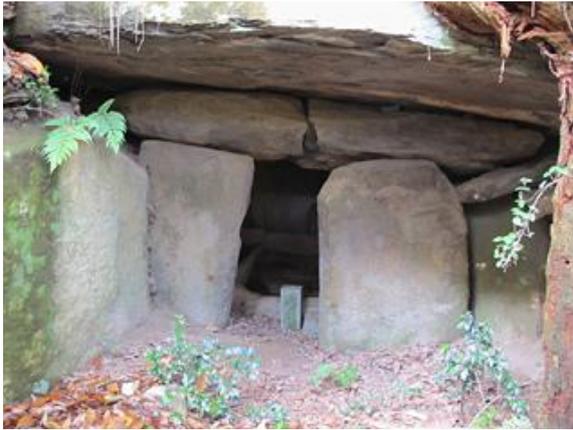
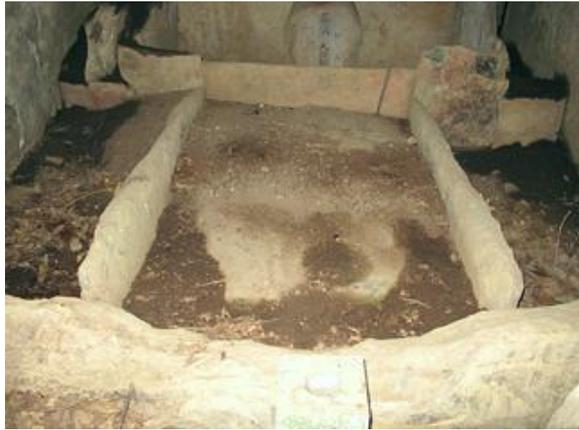
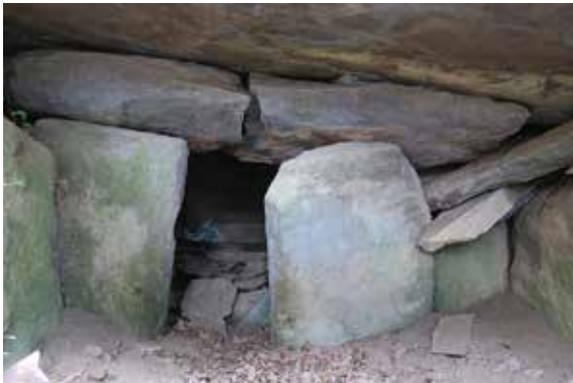
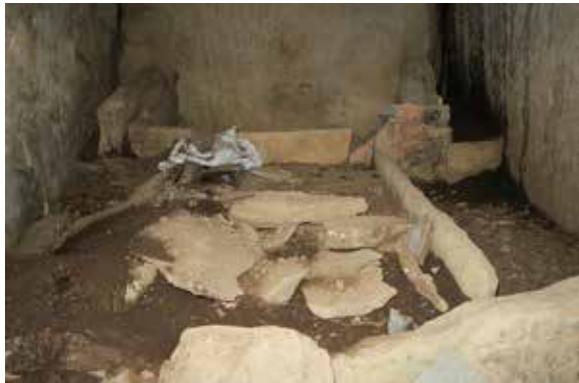
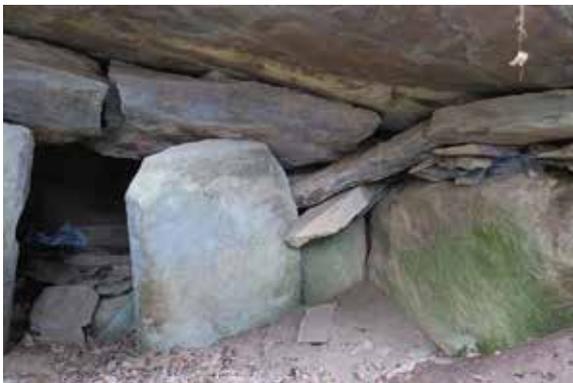
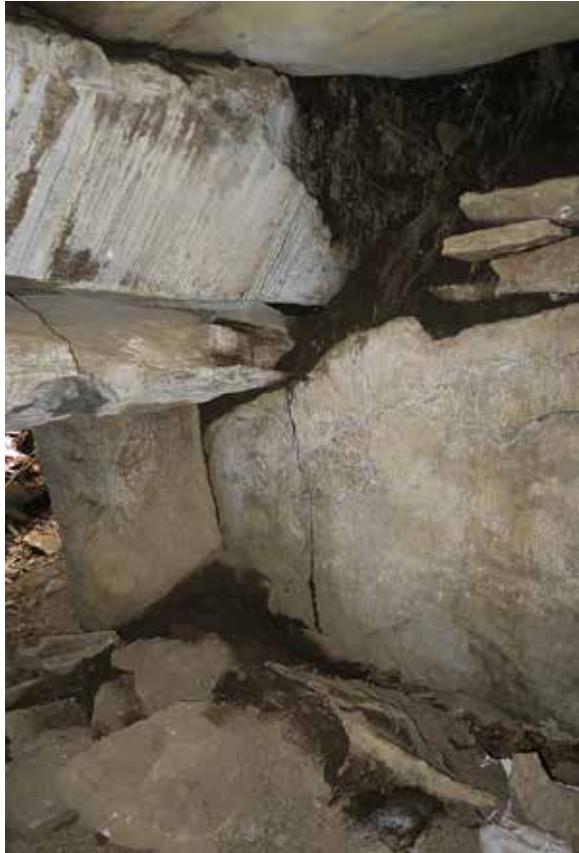
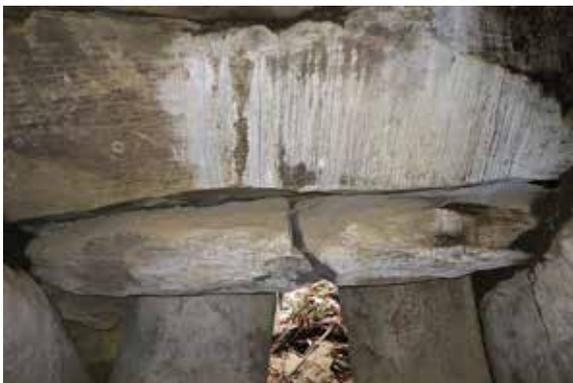
未指定文化財の被災（向山6号墳）

地震による被害が大きかったのは、震央分布の延長線上に位置する向山6号墳で、石室全体が時計回りに捻れたために左（奥壁から見て）玄門立柱が前面に傾き、玄室、前室共に基底石よりうへの壁体が崩落した。玄門部の楣石は古くから亀裂が入っていたが、さらに割れ口が広がった。これの調査は、石室内に長時間滞在することに危険を感じたため、無人で対応可能な3次元レーザー測量を株式会社アイテックに委託して行なった。3次元レーザー測量は、高い測量精度によって石材の傾きや割れの経年変化を知ることができる。可能ならば、来年度も実施したい。

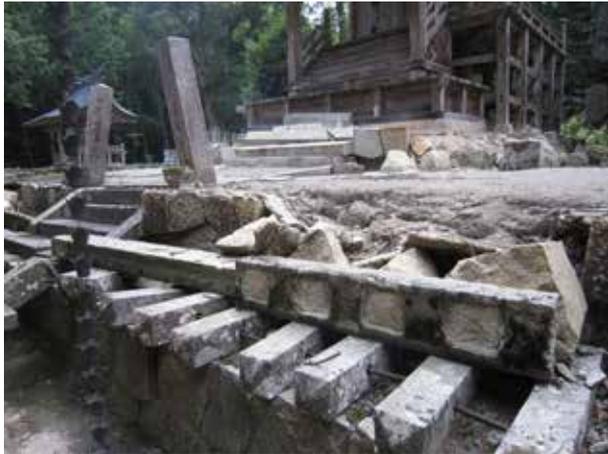
三朝町今泉神社・本殿玉垣

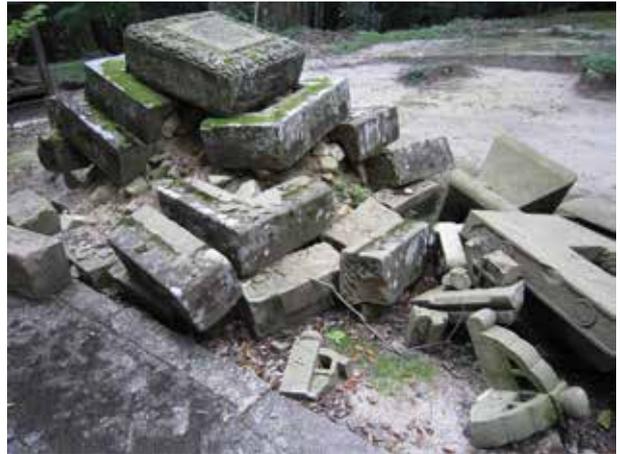
三朝町今泉神社・石灯籠

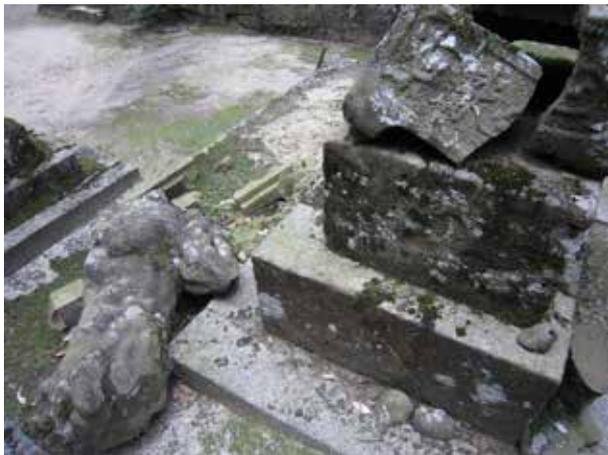
三朝町今泉神社・狛犬

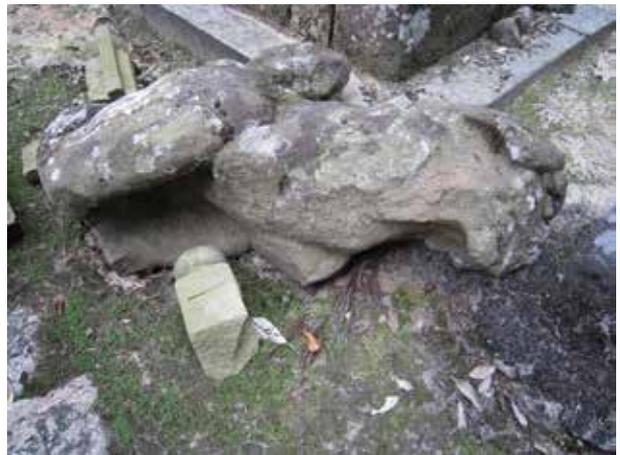
三朝町今泉神社・狛犬

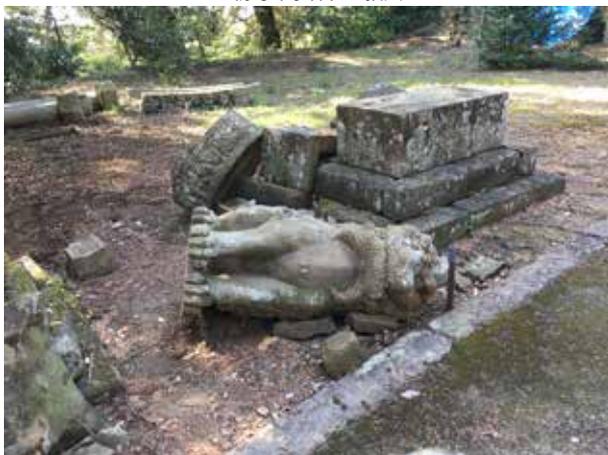
倉吉市八幡神社・狛犬

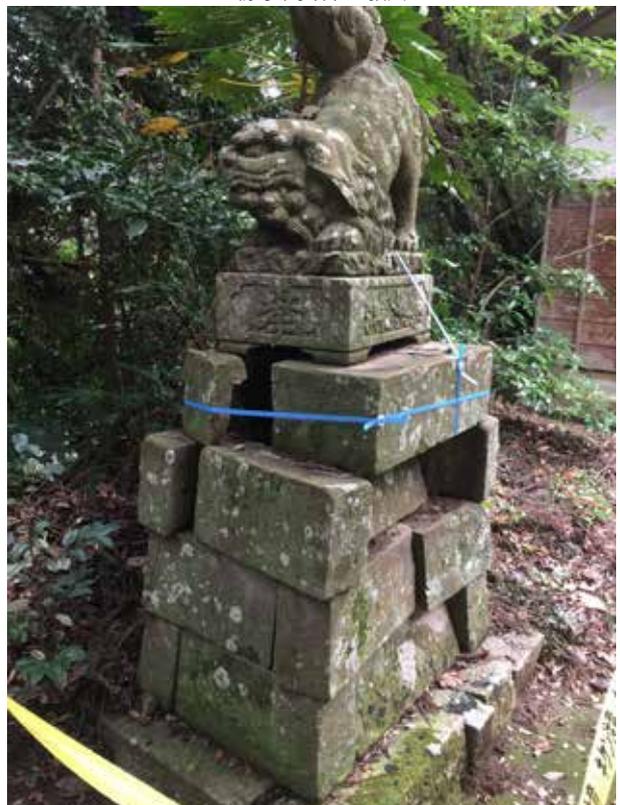
倉吉市波波伎神社・狛犬

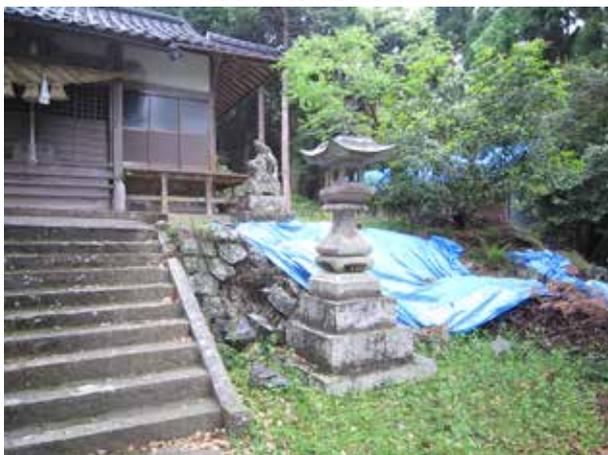
← 湯梨浜町北野神社・狛犬

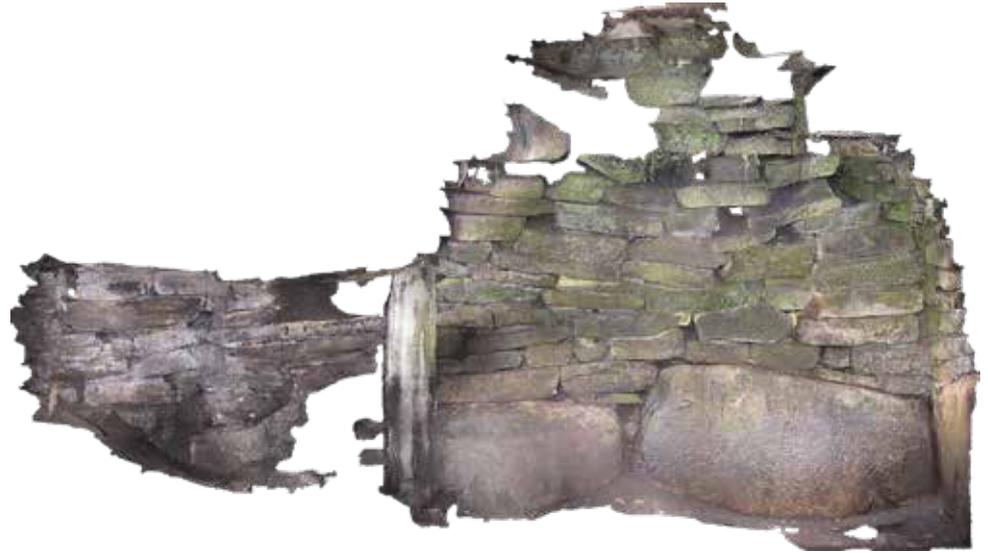
大宮古墳・右側壁のはらみ →

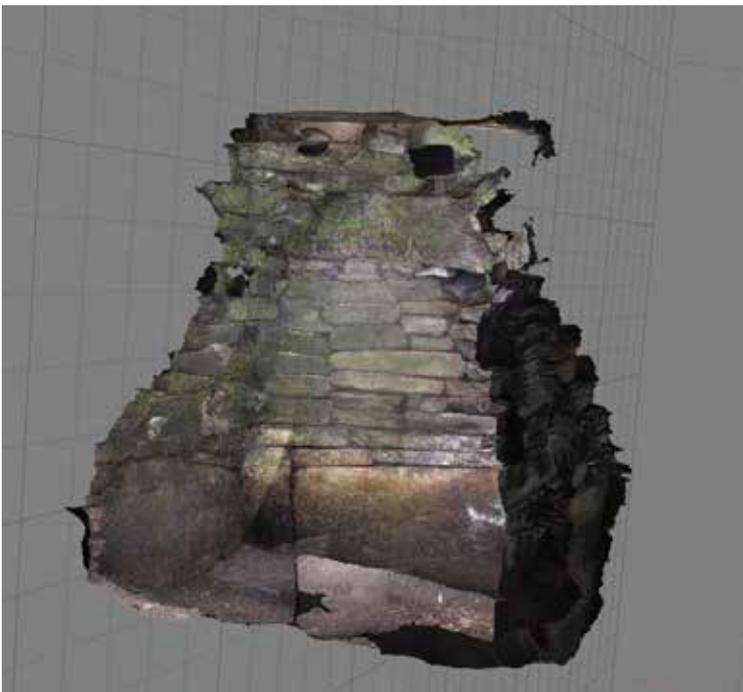
← 大宮古墳・奥壁と右側壁の様子
