岩美海岸浜崖後退抑止工検討会

陸上地区（試験施工評価）

説明資料

平成 30 年 7 月 23 日

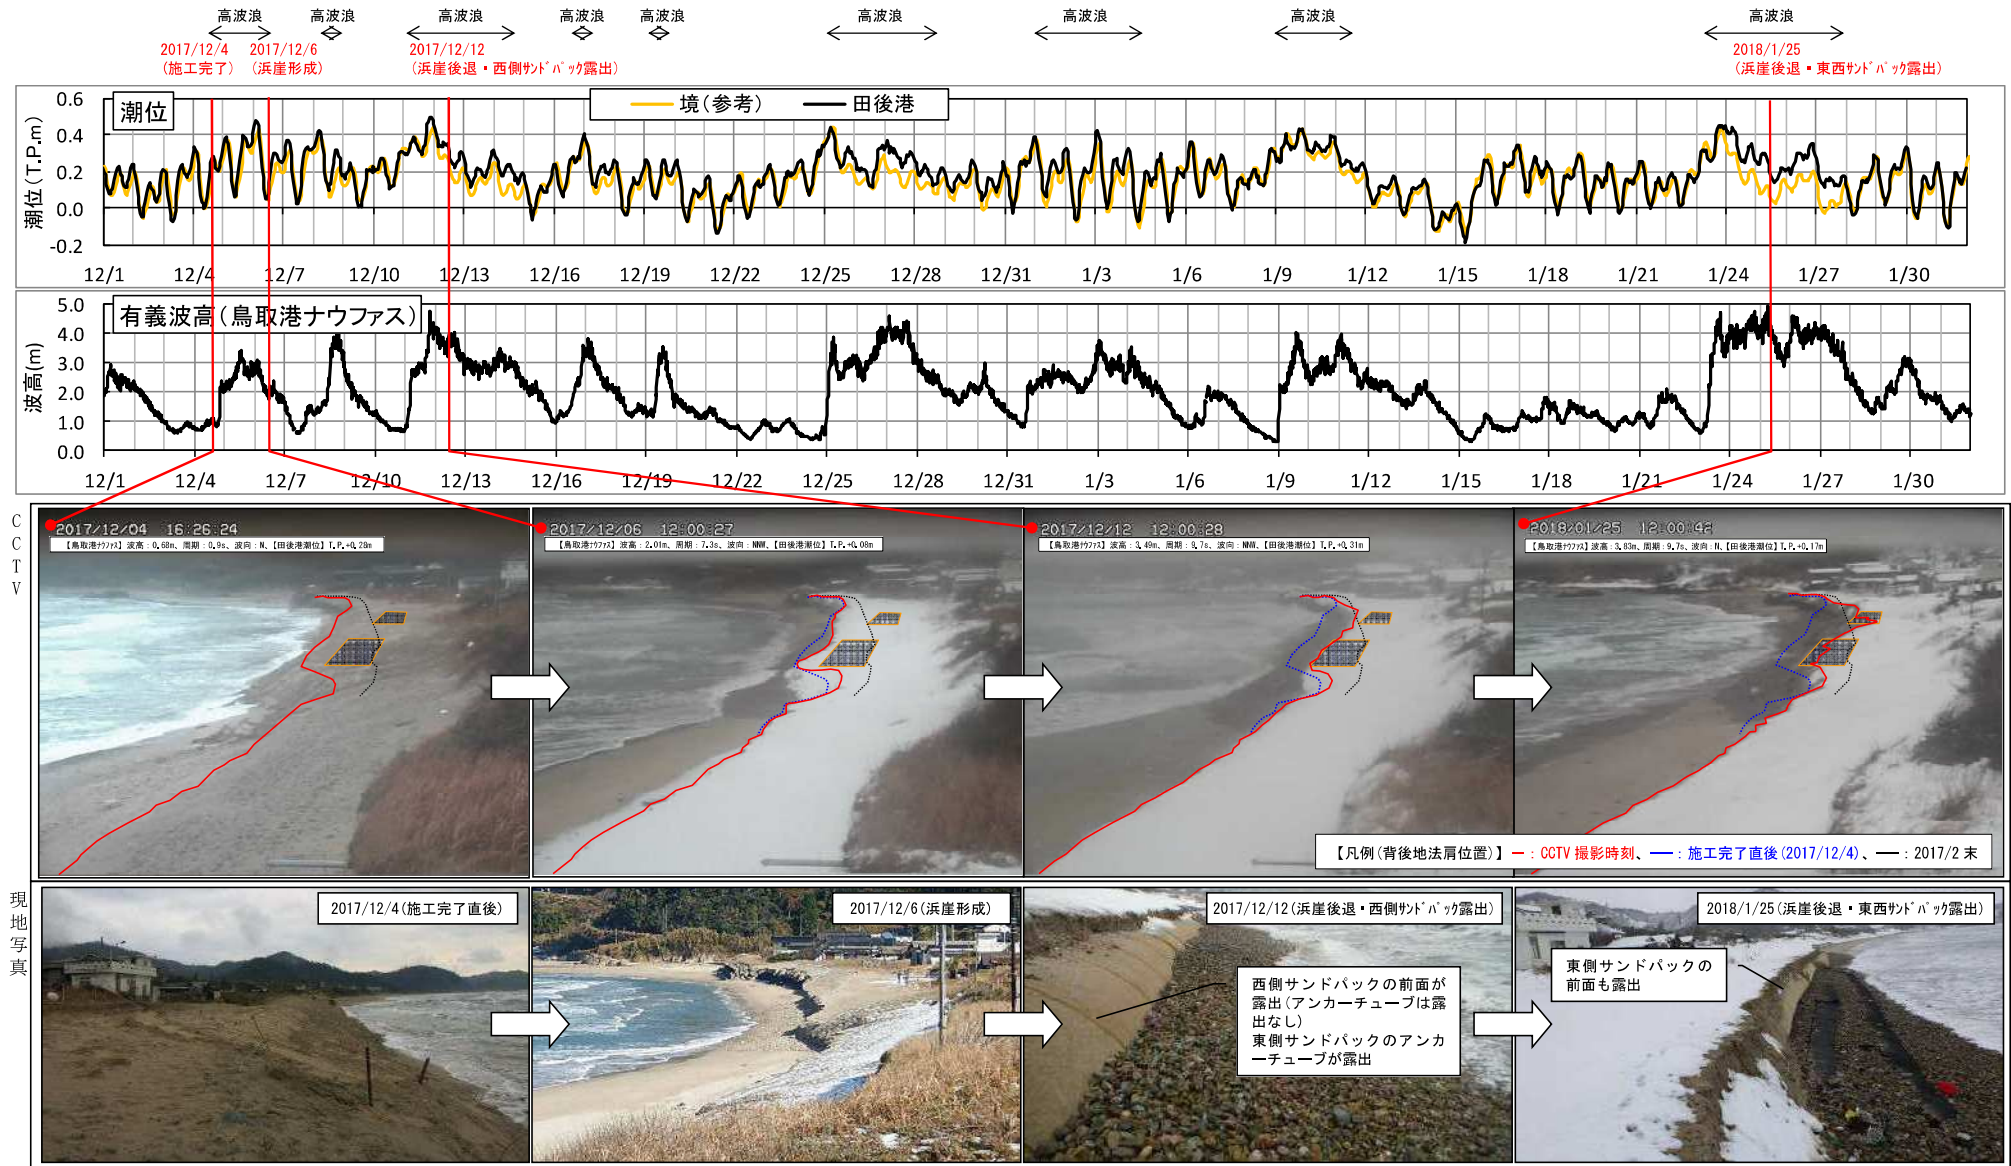
図2-1 施工完了後の外力状況(潮位・波高)と地形変化の実態 平成29年12月～平成30年1月 (CCTV画像・現地写真)

サンドバックの施工完了(平成29(2017)年12月4日)以降の外力(潮位、波高)及び地形変化(浜崖発生状況など)の概況を図2-1に示す。ここでは、鳥取県土整備事務所により観測されているCCTV画像(東浜局)を基に、**顕著な地形変化(浜崖の発生、後退)が発生したタイミングを抽出し**、外力の時系列変化と現地状況写真を合わせて示す。

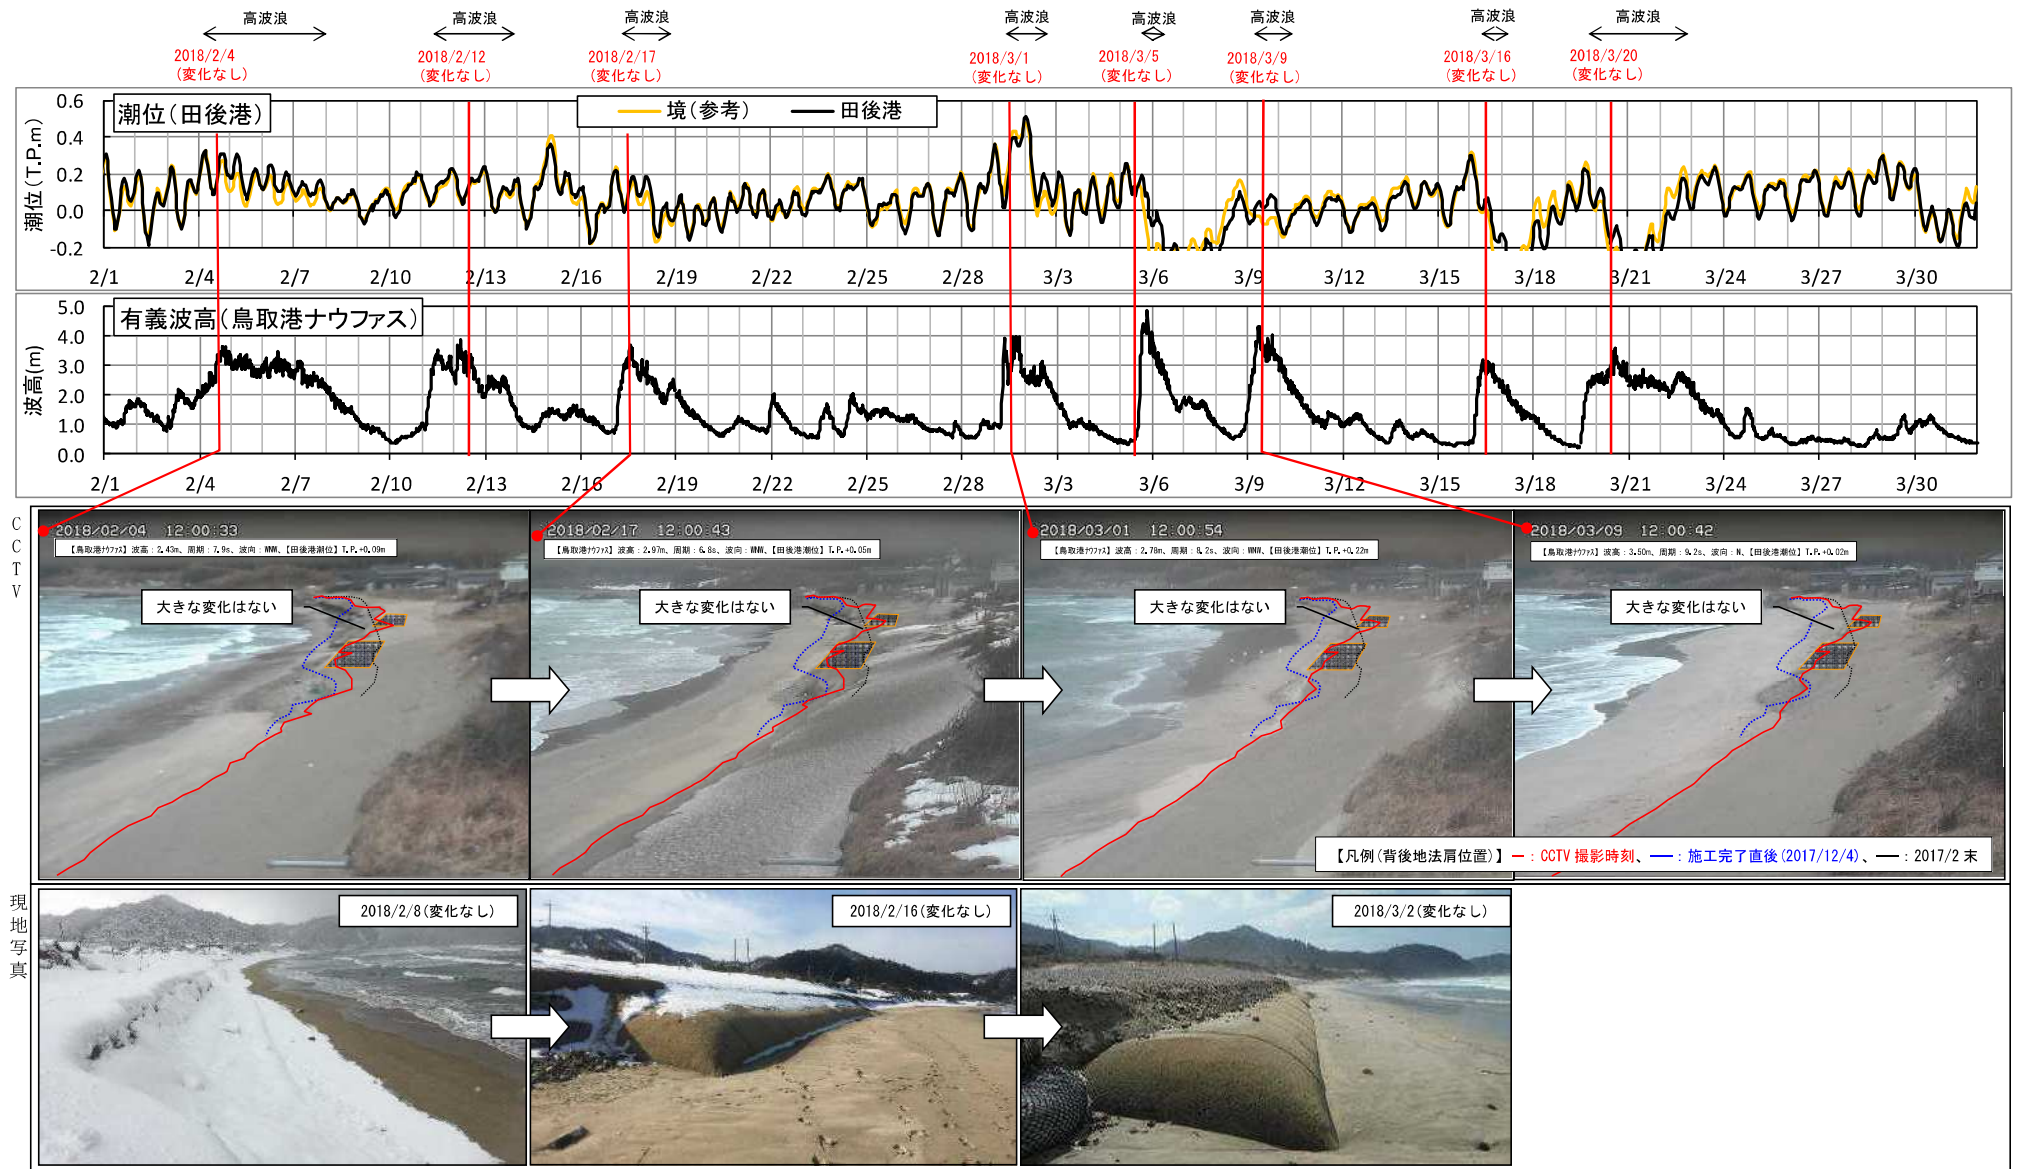
図 2-2 施工完了後の外力状況(潮位・波高)と地形変化の実態 平成 30 年 2 月~平成 30 年 3 月 (CCTV 画像・現地写真)

サンドバックの施工完了(平成 29(2017)年 12 月 4 日)以降の外力(潮位、波高)及び地形変化(浜崖発生状況など)の概況を図 2-2 に示す。ここでは、鳥取県土整備事務所により観測されている CCTV 画像(東浜局)を基に、高波浪は発生したが大きな地形変化は確認されなかったタイミングを抽出し、外力の時系列変化と現地状況写真を合わせて示す。

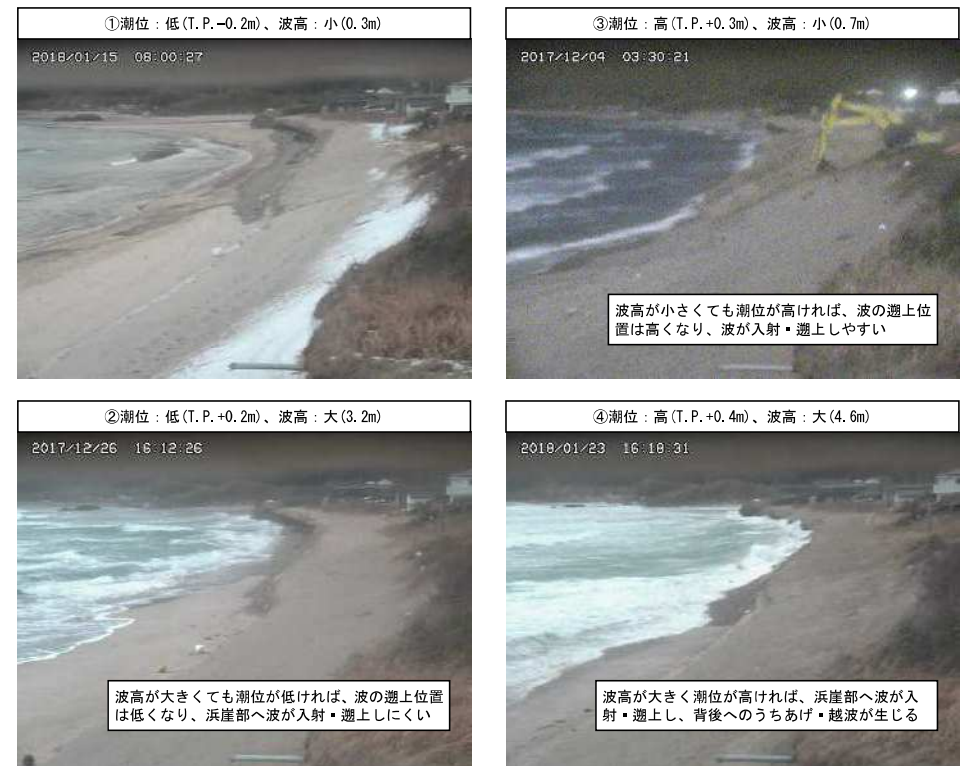
図 3-5 CCTV 画像に基づく潮位・波高による波の遡上状況の違い

- ①潮位低、波高小：静穏状態（汀線から背後地までは一定の距離がある）。
- ②潮位低、波高大：波の遡上位置は低くなり、背後地や浜崖部へ波が入射・遡上しにくい。汀線付近の地形変化は生じるが、背後地や浜崖部の地形変化は生じない。
- ③潮位高、波高小：波の遡上位置は高くなり、背後地や浜崖部へ波が入射・遡上しやすい。波高が小さいため、背後地や浜崖部の地形変化への影響は小さい。
- ④潮位高、波高大：背後地や浜崖部へ波が入射・遡上し、うちあげ・越波が生じる。背後地や浜崖部の地形変化への影響は大きい。（高波浪時は、気圧低下や風による吹き寄せ等で海面が高くなるため、発生頻度が高い）

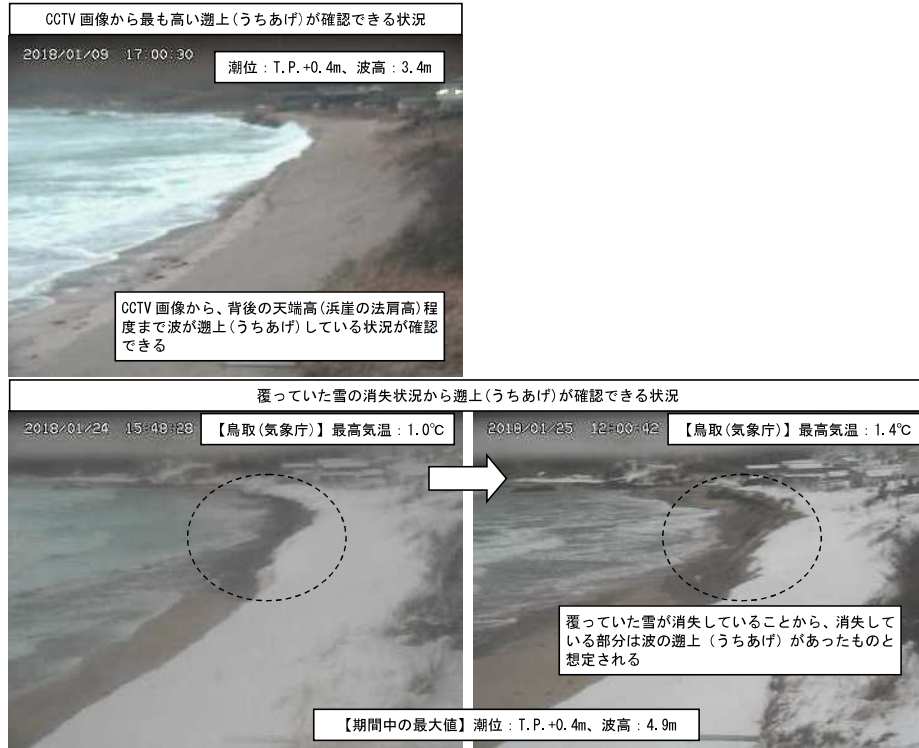
図 3-6 CCTV 画像に基づく波の遡上・うちあげの状況

CCTV の画像から、潮位が高い場合、有義波高が 3.4m~5.0m 程度では、背後の天端高（浜崖の法肩高）である T.P.+4.0m 程度まで波が遡上（うちあげ）することがわかる。

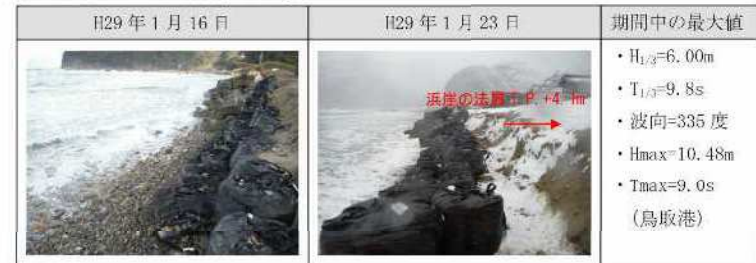
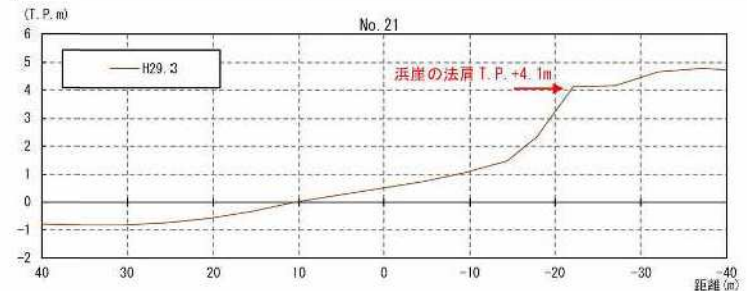
図 4-4 浜崖の発生状況から概略推定した波のうちあげ高（遡上高）

図 4-4 は浜崖の発生状況の写真と測量データ（写真と近い時期）であり、H29 年 1 月 16 日から 23 日にかけて、大型土嚢背後の地形が侵食され、浜崖が進行している。この期間の波浪は最大の有義波高で 6.00m（鳥取港）であり、浜崖の法肩よりうちあげ高は T.P.+4.1m 程度（浜崖法肩）には達していると推測される。

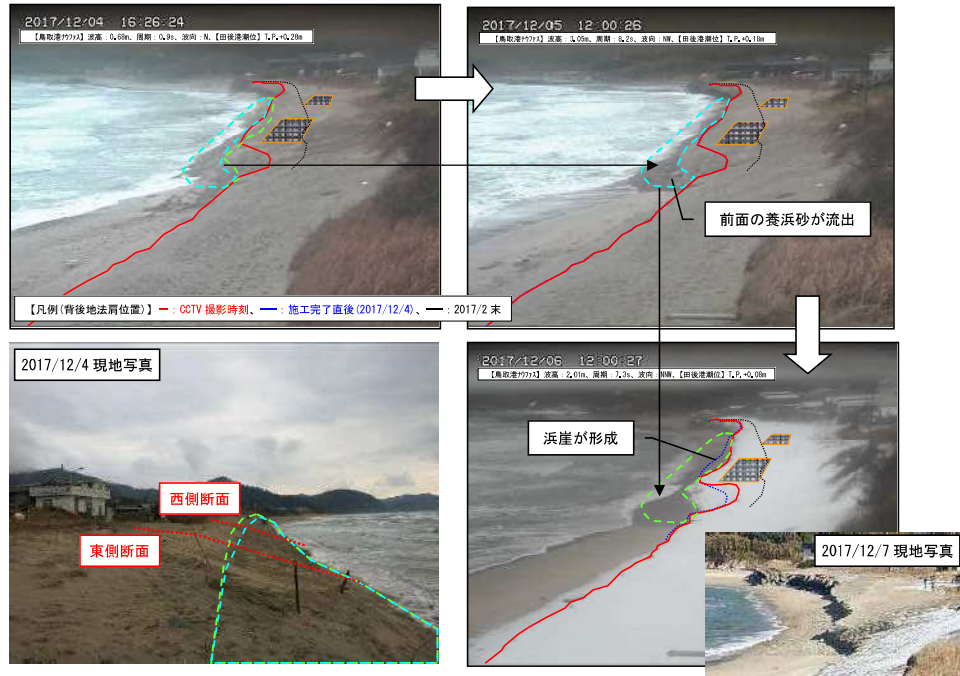
図 3-8 地形変化の実態 (CCTV 画像・現地写真)

この期間では、施工完了後、徐々に前面下部の養浜砂が流出し、礫が露出する状況が確認される。その後、前面の斜面が急勾配から直立となっており、陸上地区において冬季風浪前にも度々発生する汀線付近の比較的小規模な浜崖が形成される。また、試験施工箇所西側で浜崖の肩部の一部が崩壊し、やや後退する状況が確認される。

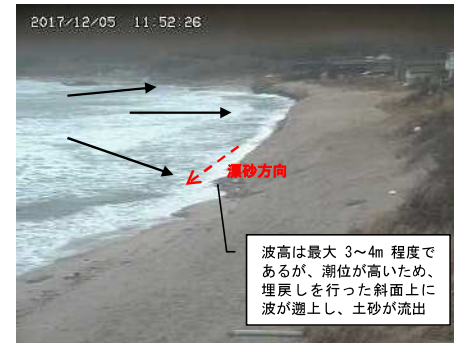
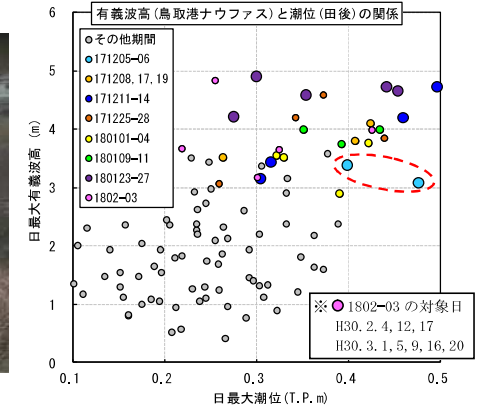
図 3-9 左図：CCTV 画像で確認される主な入射・遡上状況、右図：潮位と有義波高の関係

この期間では、有義波高は最大 3~4m 程度であるが、潮位が高いため、埋戻しを行った養浜砂の斜面上に継続的に波が遡上し、徐々に前面下部の土砂が流出したことで、浜崖が形成されるに至っている。

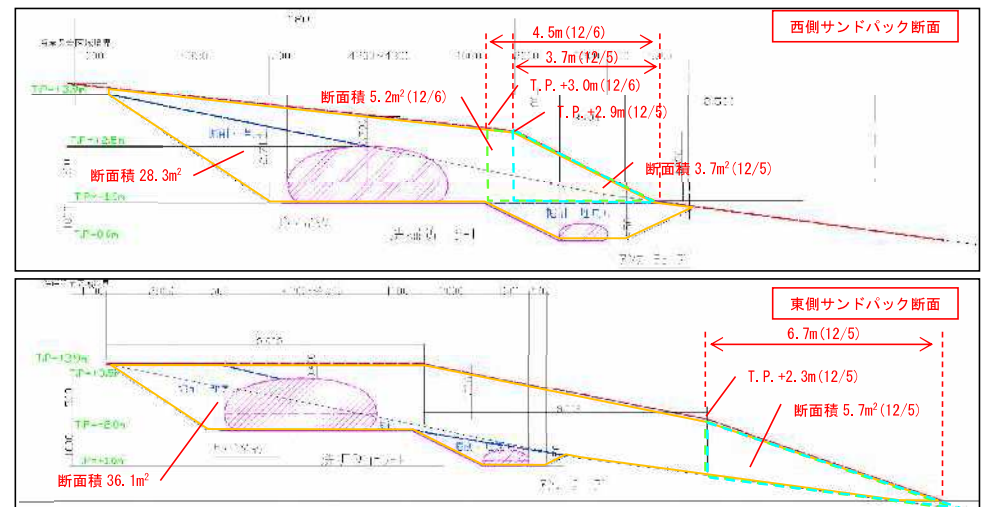
図 3-10 サンドバック設置箇所の標準断面図と断面変化の状況（参考）

- ・西側：後退距離(3.7m→4.5m)、浜崖高(T.P.+2.9m→+3.0m)、流出土量(3.7m²→5.2m²)
- ・東側：後退距離(6.7m)、浜崖高(T.P.+2.3m)、流出土量(5.7m²)

※本期間は、サンドバック背後まで浜崖が後退していないため、参考としてサンドバック前面の状況を記載する（土砂流出量等の浜崖後退状況はサンドバック背後で評価する）。
