## 6. 東部沿岸 岩美海岸（浦富地区）

### 6.1 概要

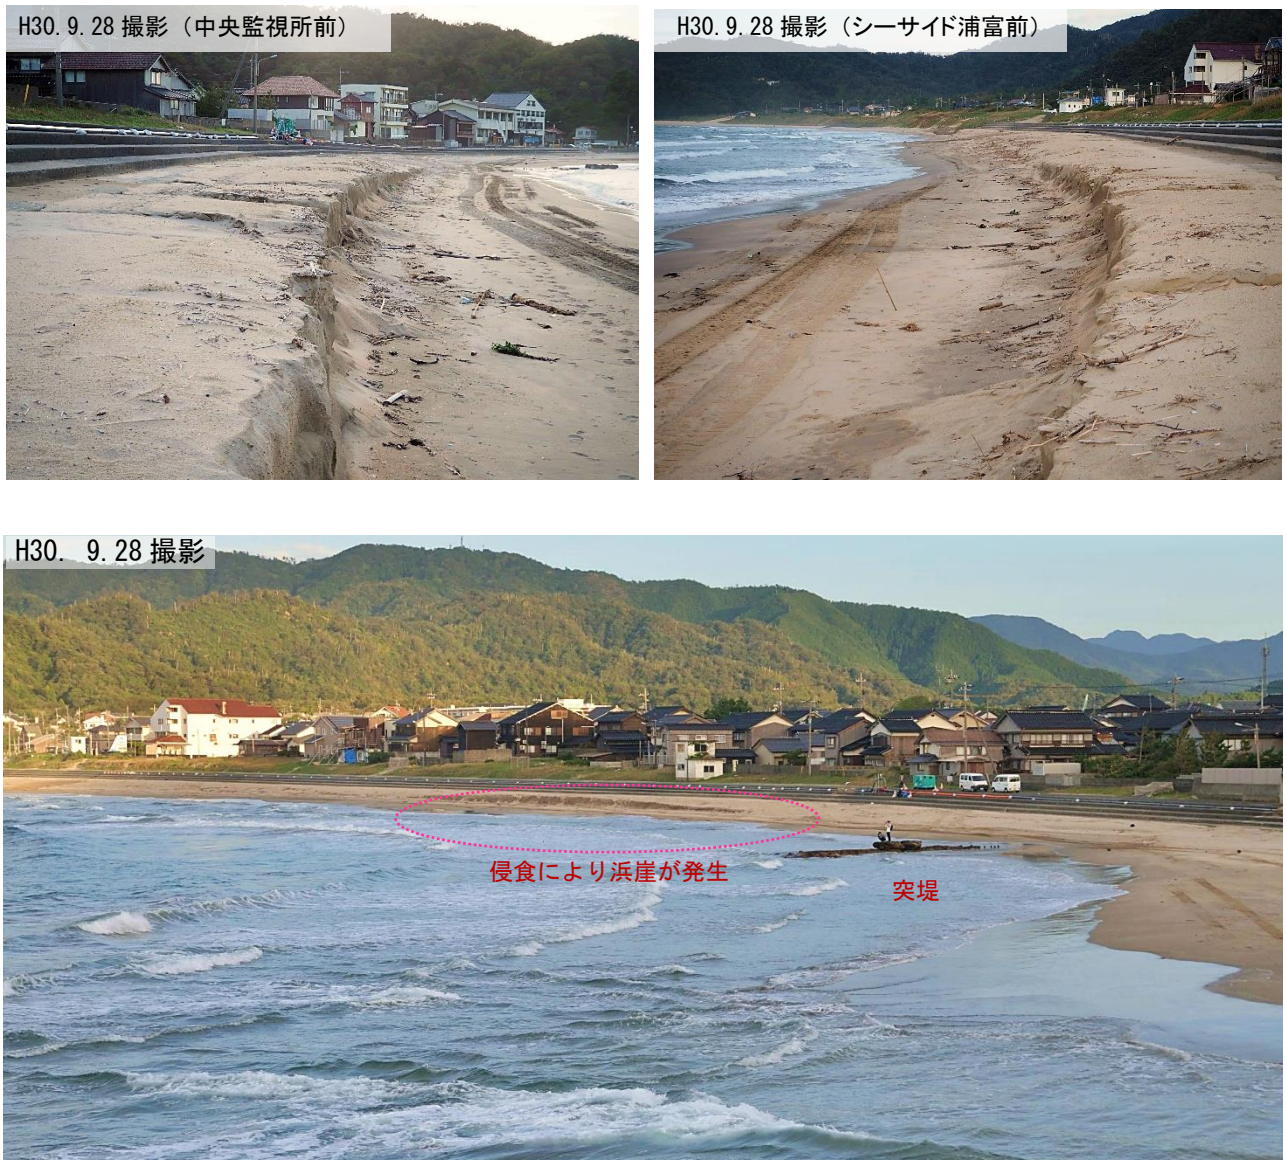
図 5.1.1 岩美海岸（浦富地区） 侵食状況写真

岩美海岸（浦富地区）は、平成 16 年度より人工リーフ整備を進めているところであるが、リーフ整備期間中の「沿岸の局所的な侵食」、「リーフ開口部での深掘れ」等の問題が発生しているため、サンドリサイクルを継続的に実施し、対応を行っているところである。

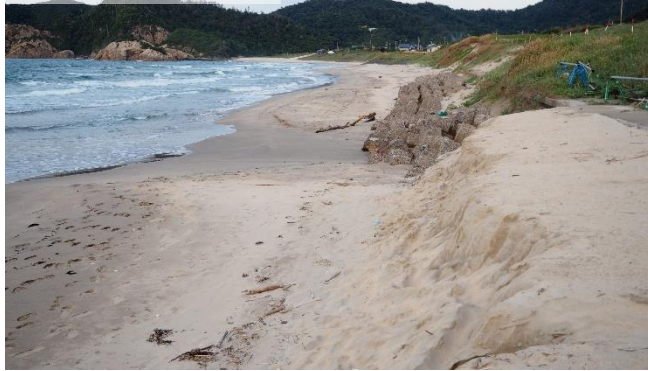
写真① (H30. 9. 28 撮影)

- ・ NO.25～NO.28 は、海水浴場としての利用がある箇所であるが、特に冬季の汀線後退が大きい。人工リーフ未施工箇所の背後に位置することから、消波効果が小さいものと推測されるが、夏季に継続的に陸上養浜をし、汀線を維持しているところである。(コメント①、④)
- ・ No.29～No.32 は、土砂投入が開始されて以降、汀線前進がみられる。(コメント②)
- ・ 東側リーフの背後 (No.35 付近) では、通年、大きく侵食される傾向にある。これは、リーフの開口部に起因する、汀線後退と推測される。(コメント③)
- ・ 冬季分析より、東側人工リーフ背後については汀線が安定していることが確認される。この傾向は直近測量（30 年 3 月測量）においても確認される。(コメント⑤)

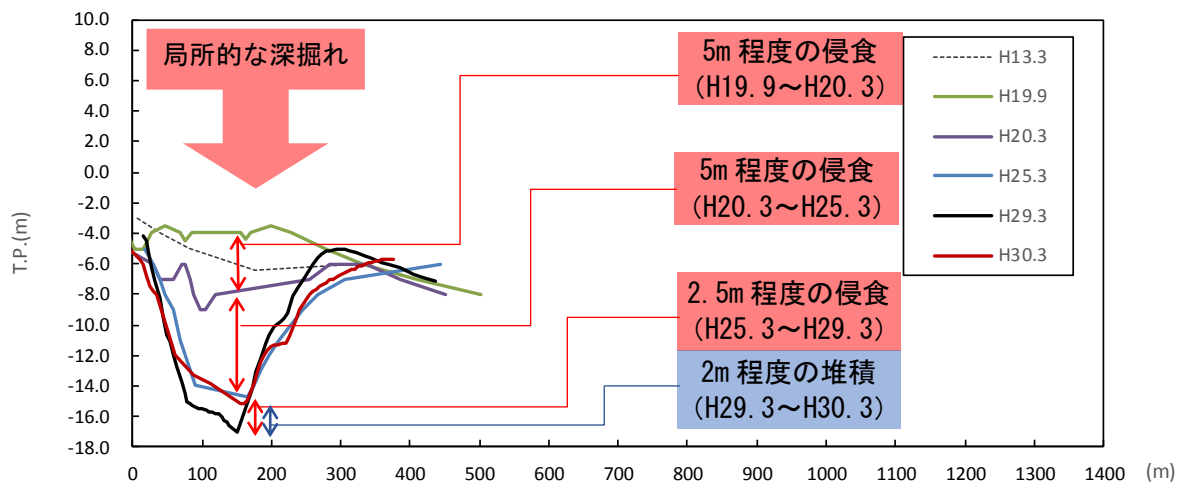
#### 断面① N0.32（人工リーフ開口部）

代表測線 (測線 No)	変化状況
人工リーフ開口部(断面①)	H19.9→H20.3：開口部で 5m 程度の侵食が見られる。 H20.3→H25.3：5m 程度の局所的な深掘れが見られる。 H25.3→H29.3：局所洗掘部分で 2.5m 程度の侵食が見られる。 H29.3→H30.3：局所洗掘部分で 2m 程度の堆積が見られる。
人工リーフ東端部(断面②)	リーフ端部・前面の断面に大きな変化はないが、これまで安定傾向だったものがやや侵食された。

断面①(No.32)については、平成 29 年度より人工リーフ間の開口部の開削（西リーフの縮小）を実施中であり、開口部の洗掘が緩和され、わずかながら堆積に転じた可能性がある。断面②(No.44)では、開口部の断面が縮小した影響により侵食された可能性があるが微量であり、今後、注視することとする。

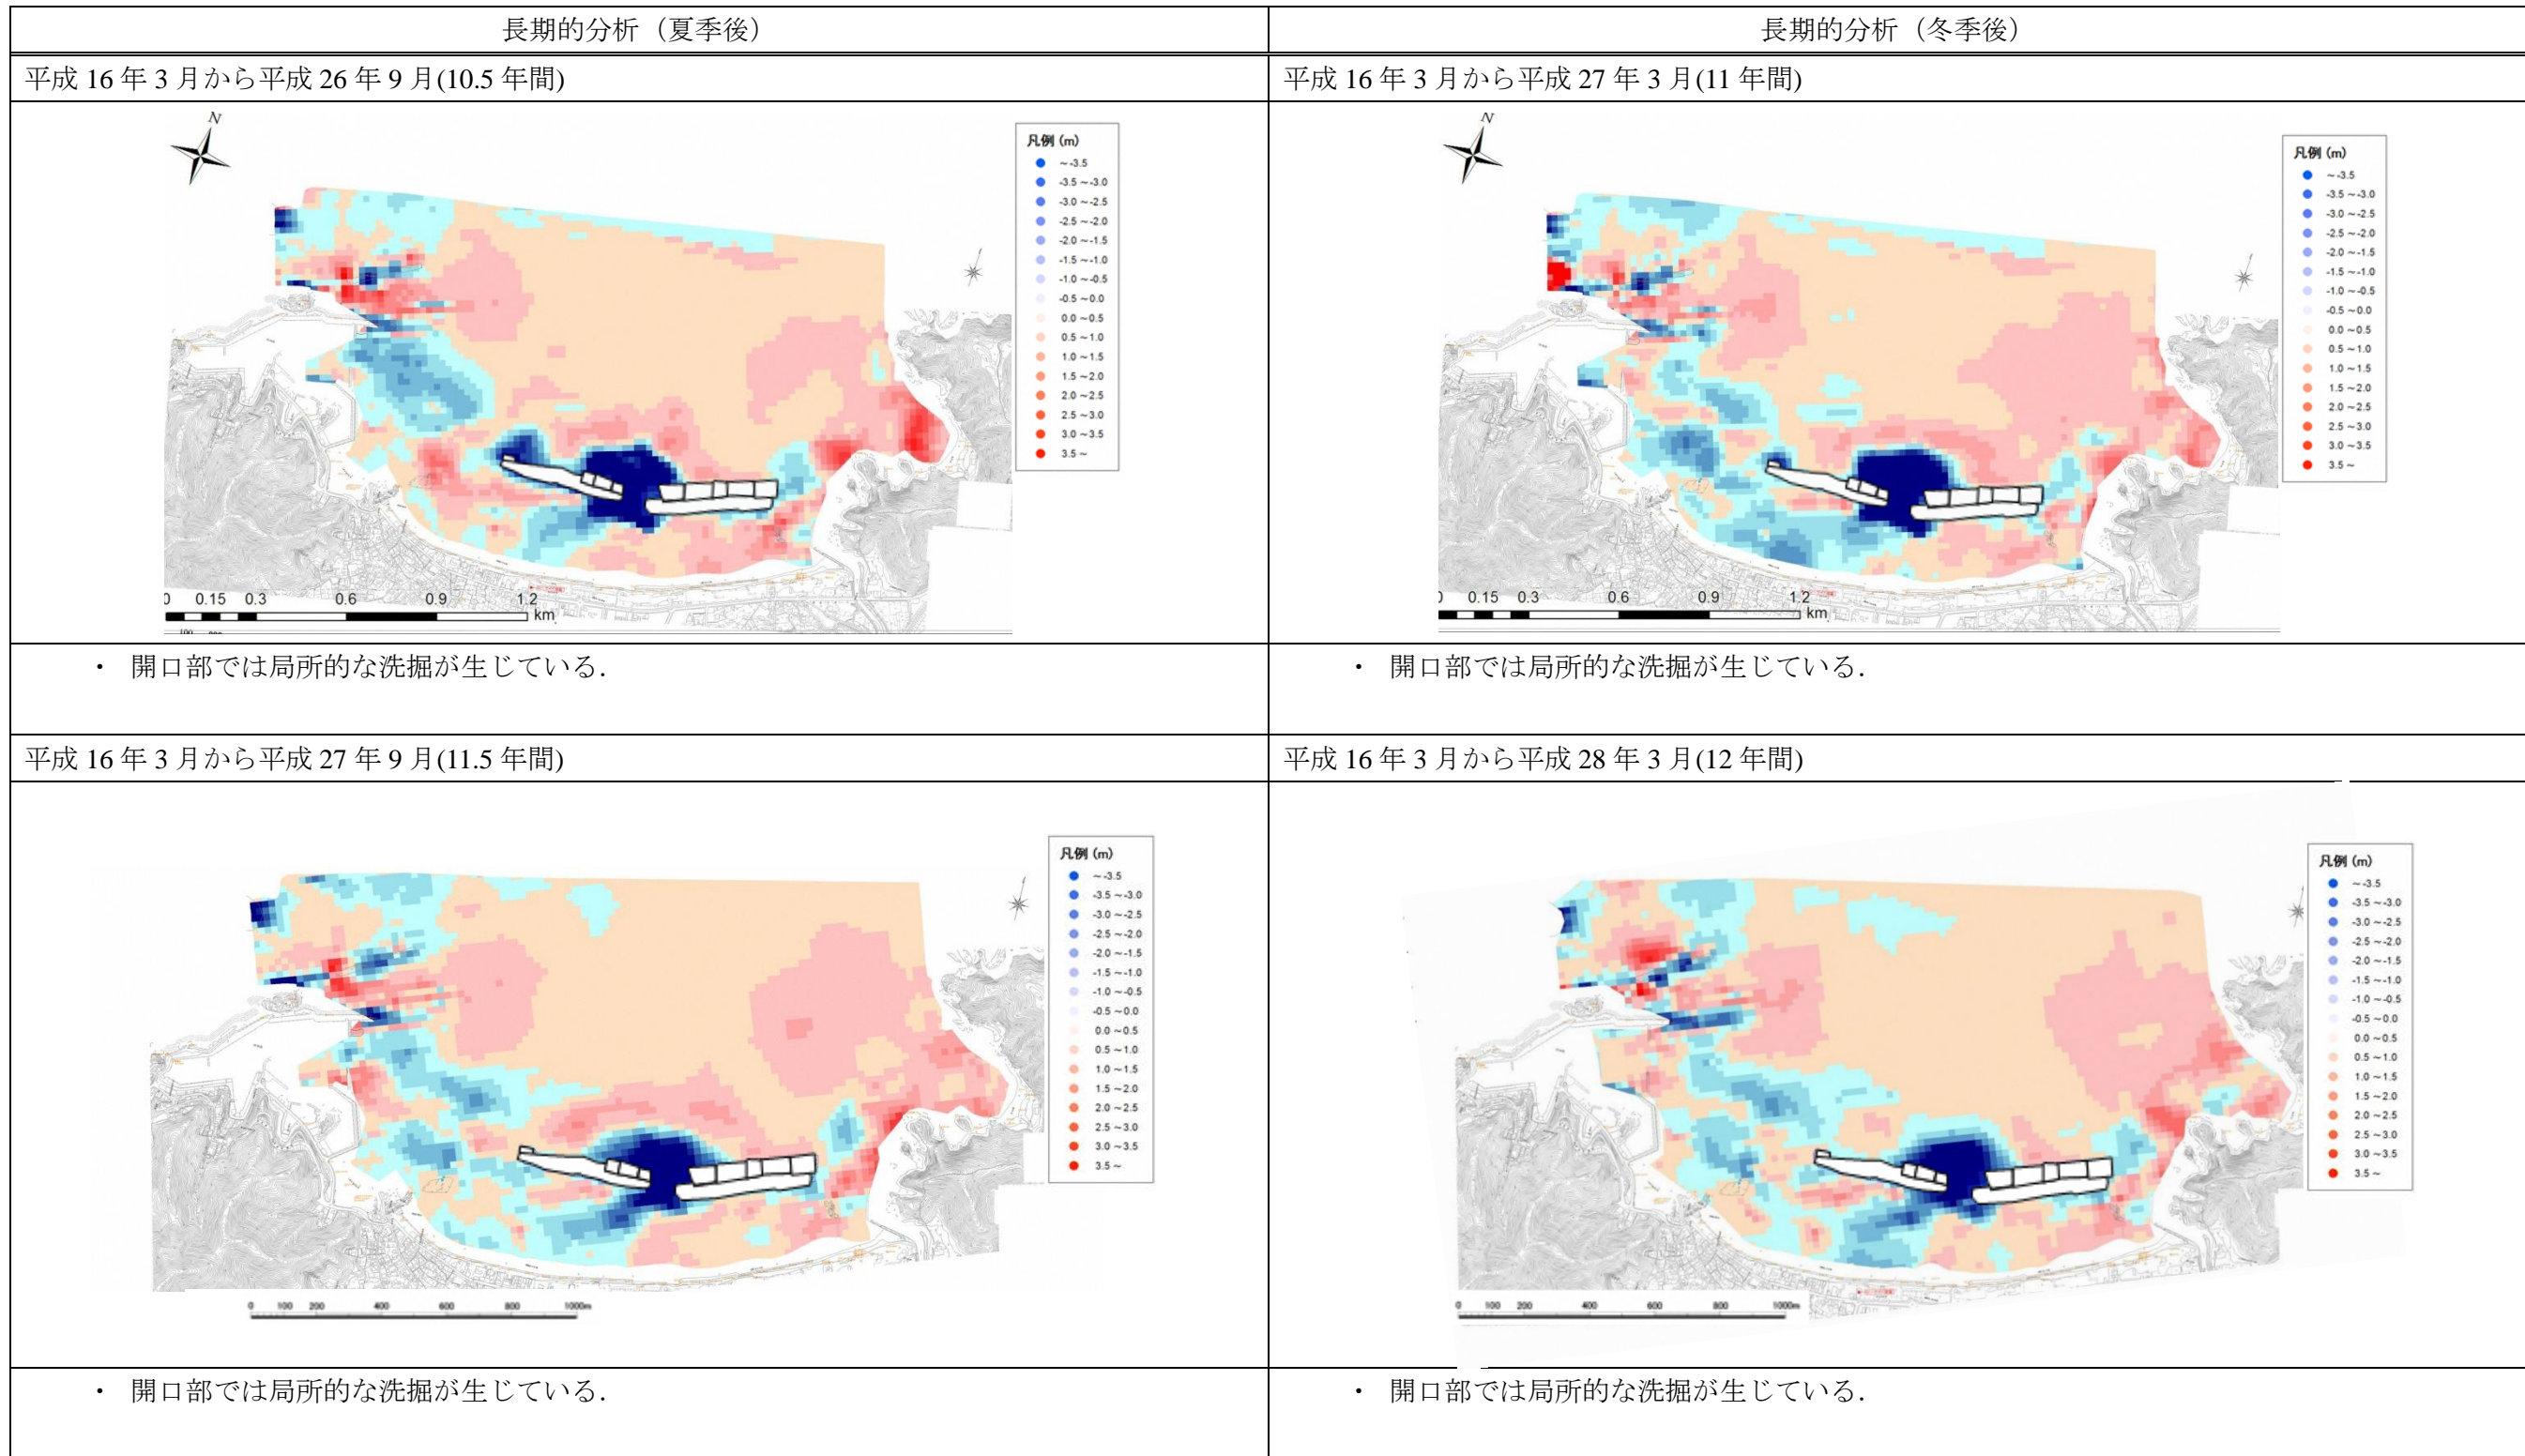
図 6.3.10 岩美海岸（浦富地区）の標高差分図(平成 16 年 3 月を基準とした長期的分析)

- ・ リーフ開口部については深掘がより顕著となっている。
- ・ 田後港周辺では土砂堆積傾向が見られる。

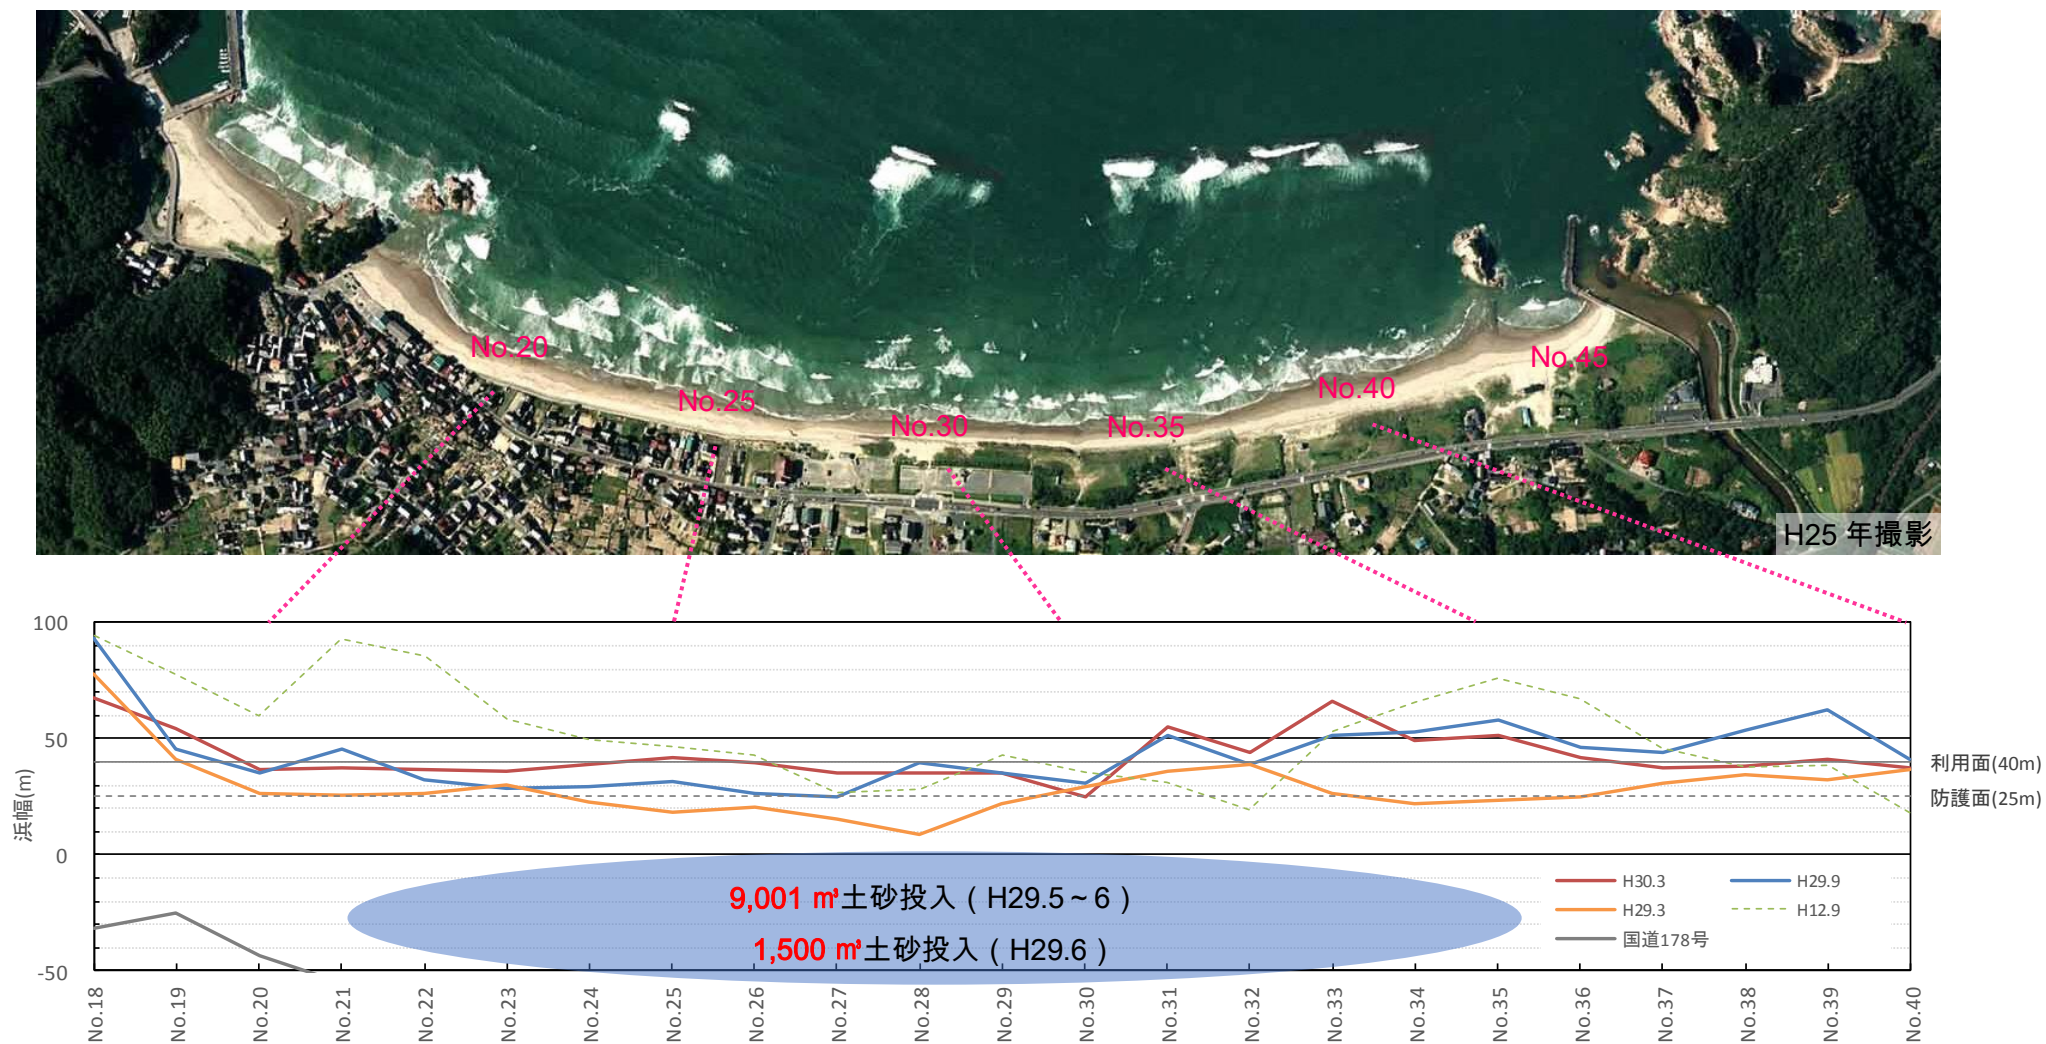
図 6.3.16 現況の浜幅（岩美海岸（浦富地区））

- No.18～No.23 については、漂砂向きからも堆積傾向にある箇所であり、概ね浜幅を維持している。
- 海水浴場として利用される箇所（No.24～No.29 付近）については、近年、利用基準だけでなく防護基準も下回っており、継続的な養浜が望まれる。
- 当海岸東側（No.33～）は季節毎に変動はあるものの、人工リーフの整備効果およびサンドリサイクル効果により、概ね防護面の浜幅25mを満足している。
- 直近（平成30年3月）においては侵食が緩和されているが、前年（平成29年3月）は人工リーフ未整備箇所（No.24～No.29 付近）の背後で後退がみられるため、注視が必要である。

- 未整備区間においては、人工リーフ完成まで、汀線浸食を受けやすい状況となっていることから、継続的にサンドリサイクルを実施していく。
- 昨年度策定した整備方針により、人工リーフの整備を進めていくとともに、進捗に応じた柔軟な対応をおこなっていく。
