## 9. 東部沿岸 気高海岸

### 9.1 概要

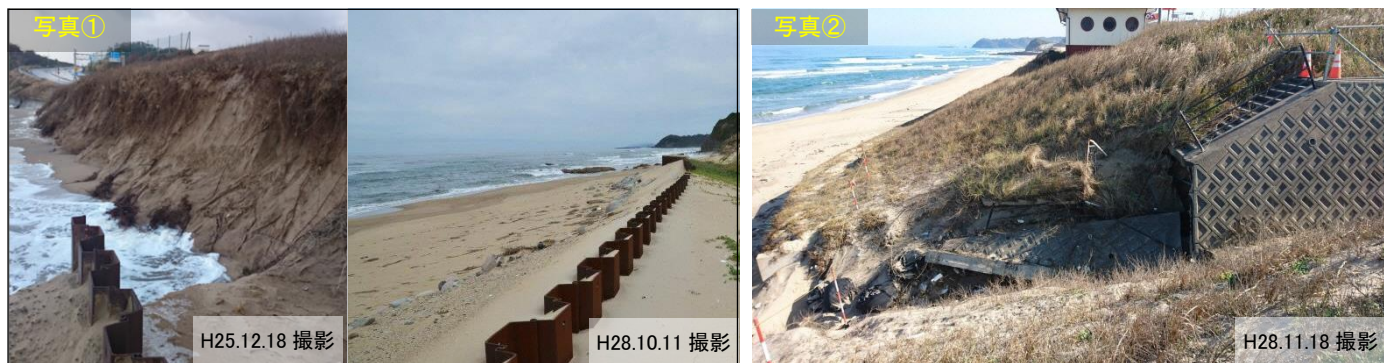
図 9.1.1 現地写真(被災状況・復旧状況)

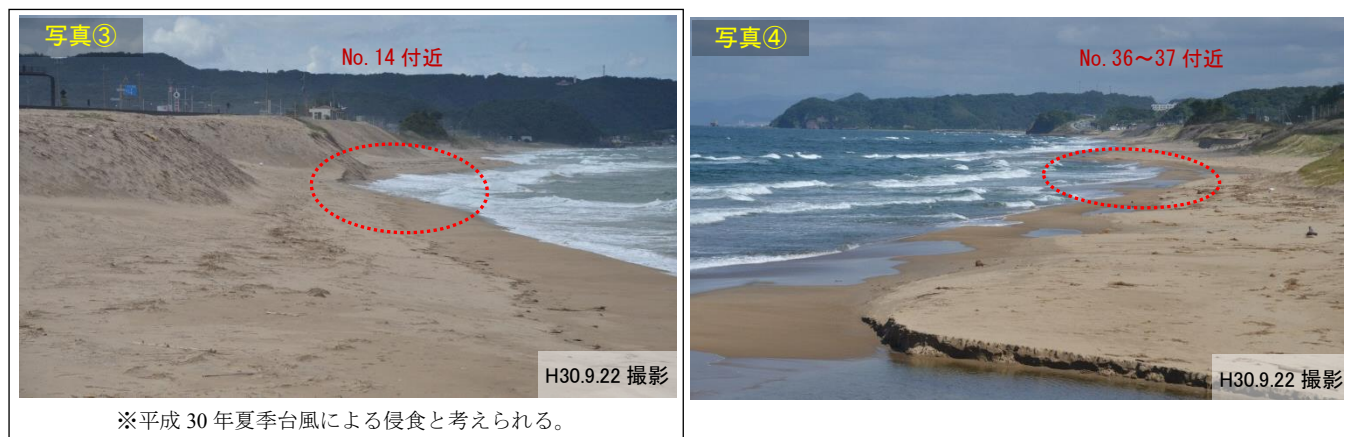
図 9.1.2 現地写真

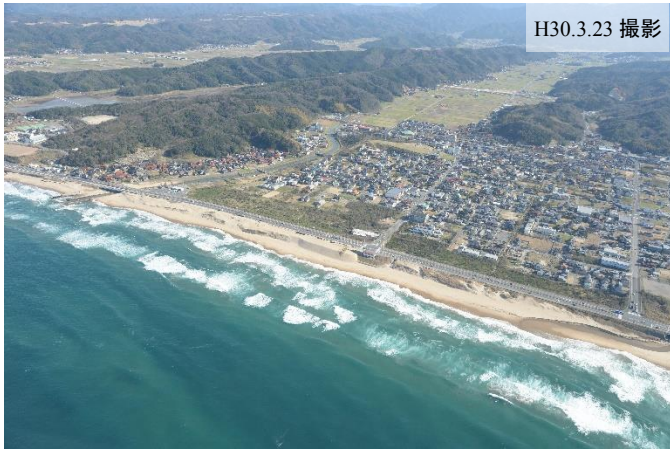
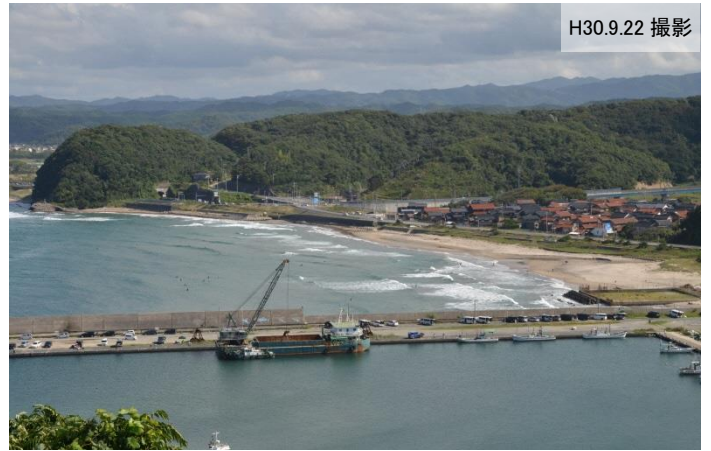
図 9.2.1 上空等からの斜め写真

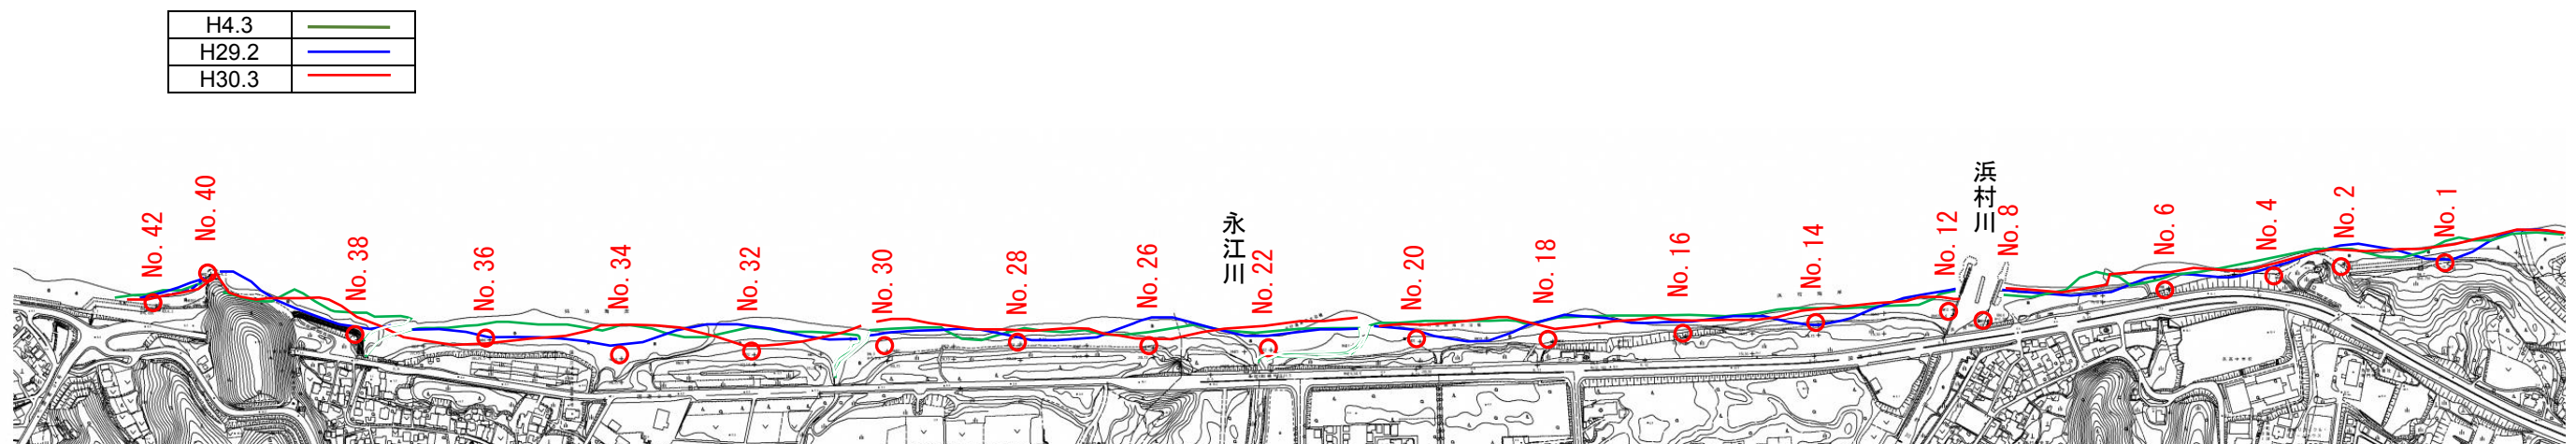
図 9.3.1 気高海岸の近年の汀線変化図

- ・流入小河川の間となる No.31 付近では、冬季後に 20～40m 程度の侵食を受けることが多い。（コメント①）
- ・平成28年3月には、若干ではあるが、汀線の前進傾向がみられる。（コメント②）
- ・西端部はこれまで大きな侵食を受けることは少なかったが、平成29年2月に No.34、No.38 が 30m 程度の侵食を受けている（コメント③）
- ・平成29年2月～平成29年9月は、浜村川の西側が侵食を受けたが、土砂投入で汀線を維持している。（コメント④）

- ・平成30年3月は、養浜の効果もあり全体的に汀線が安定していた。（コメント⑤）

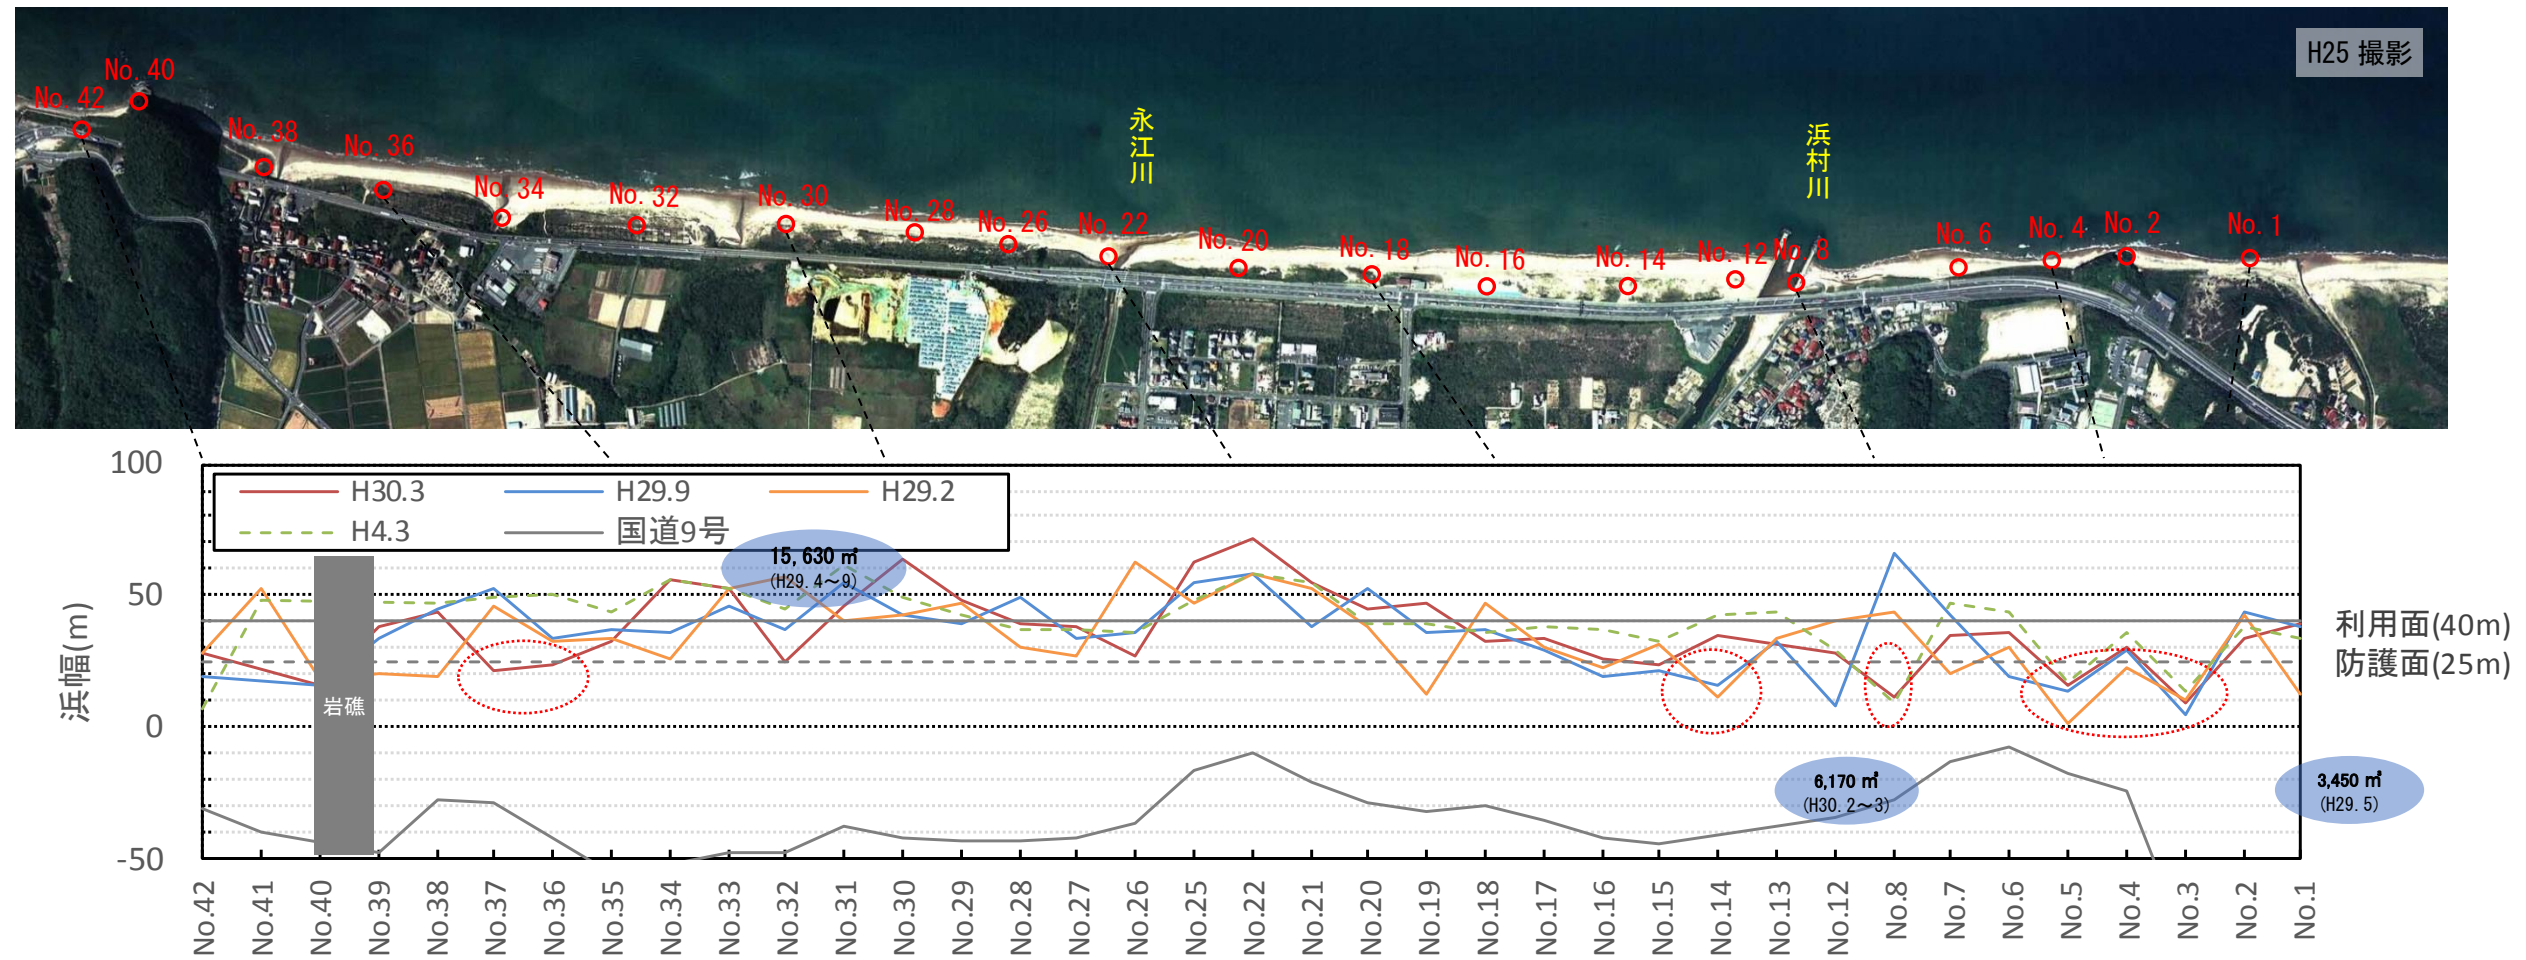
図 9.3.6 目安となる浜幅

- 当海岸は元々浜幅が狭い箇所が多く、わずかの侵食で目安となる浜幅を下回ることがある。陸側の標高が高いことから、侵食を受けてもただちに越波等の被害が生じることもないため、当分は経過を観察する方針とする。

- 平成28年度末(H29.2)に各所で侵食を受けており、防護基準を満たさなかった箇所(No.3~5、No.7、No.14、No.19、No.38~39付近)については、いずれも近年では最小の浜幅となっている。
- 平成29年度末(H30.3)に防護基準を満たさなかった箇所はNo.3~5、No.8、No.15、No.36~37付近であり、前年度末より浜幅は回復傾向にあるが、おおむね同様の位置において浜幅の不足状況が継続している。

- ・浜村川右岸(No.8)において、H30.3 測量で汀線の後退が確認されており、応急的にも養浜が望まれる箇所ではあるが、国道への飛砂も懸念される箇所でもあることから、慎重に対策にかかる必要がある。  
(平成 28 年度養浜を部分的に実施)
- ・当海岸については、季節的にダイナミックな変動が起きる箇所であるため、常に現場を注視しておく必要がある。
