## 14. 中部沿岸 汀線・土砂量分析

### 14.2.1 天神川左岸地区（天神川河口左岸～北条川放水路右岸[北条海岸]）

### 14.2.2 由良川左岸地区（由良川河口左岸～逢東船揚場）

### 14.2.3 天神川右岸地区

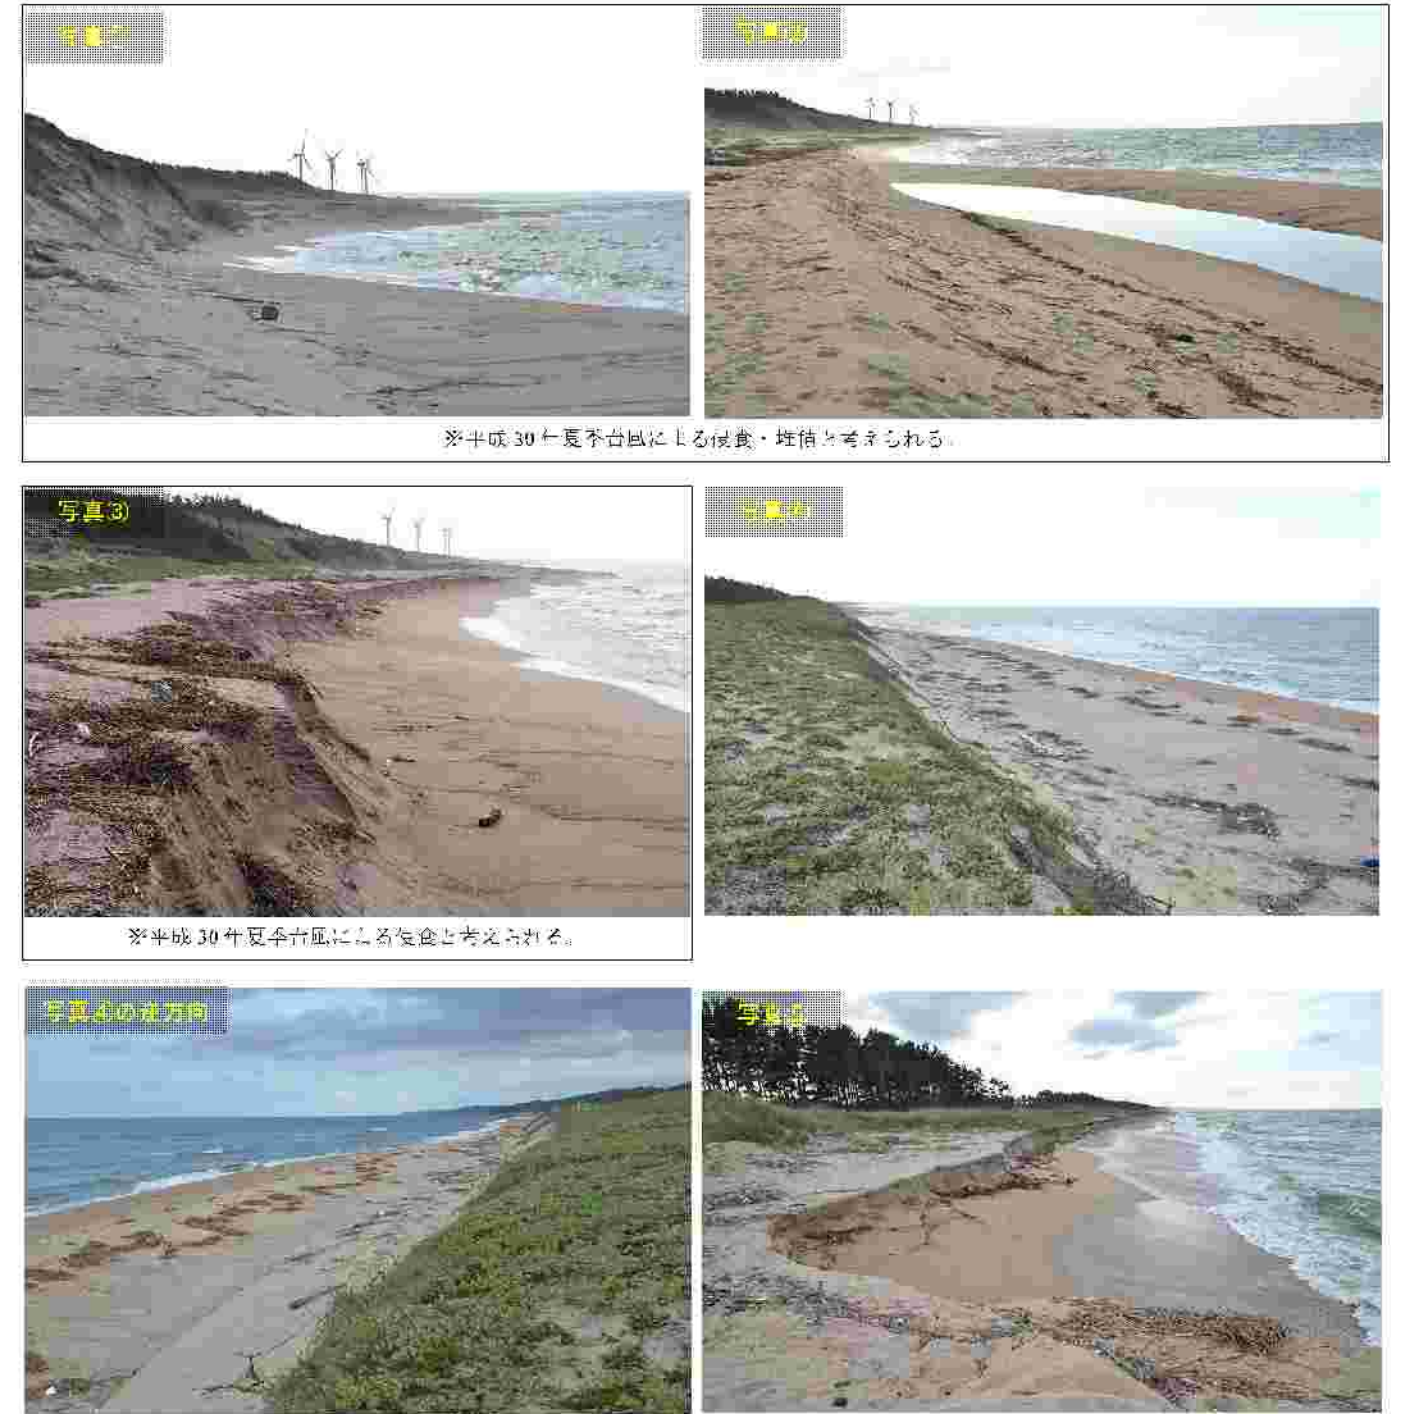
図 14.2.2 現地写真 (H30.9.22 撮影)

- ・ 天神川左岸の東新田場及び国坂付近では、以前より季節毎に場所を変えた局所的な侵食傾向が続いている。これは天神川の河口砂州の発達に伴う土砂供給の変化が、要因の一つと考えられる。(コメント③)

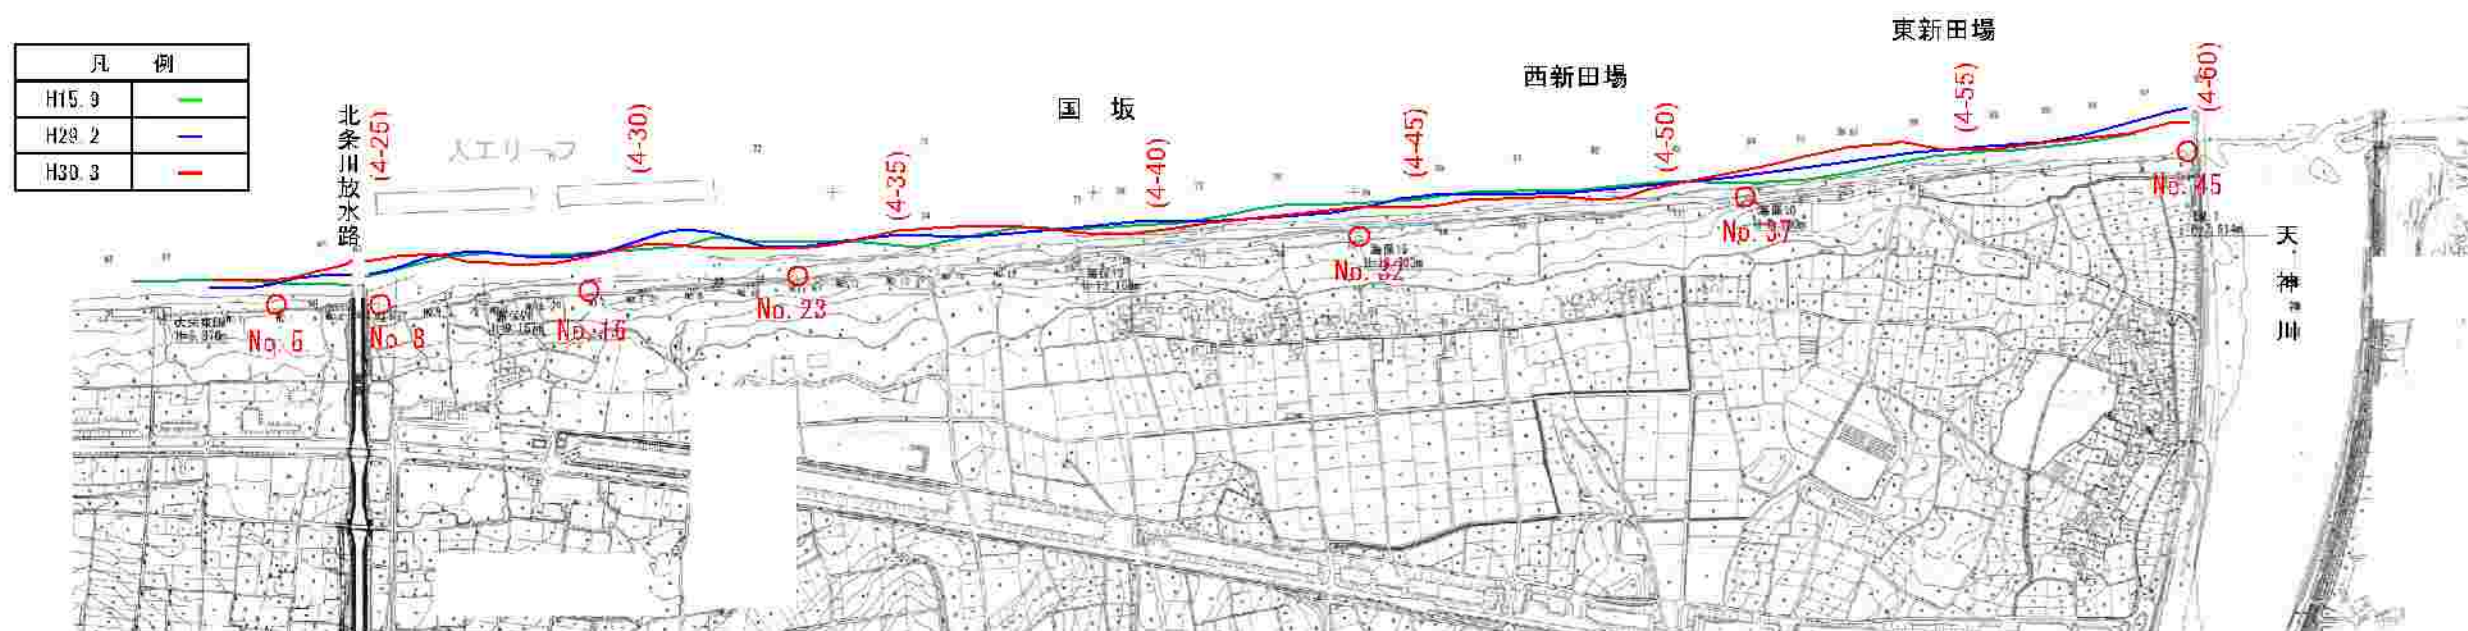
図 14.2.3 天神川左岸地区における近年の釘線変動（平成 15 年～平成 29 年度）

- ・ 平成12年に完成した人エリーフの東側では、人エリーフへの土砂の引き込みと思われる後退が見られる。(コメント①)
- ・ 人エリーフ背後のNo.12付近では、主に夏季に侵食される傾向がある。(コメント②)

- ・ 平成27年度冬季以降は人エリーフ背後で季節的な変化が交互に見られ、No.12で夏季侵食、冬季堆積、No.16で夏期堆積、冬季侵食と逆の傾向である。(コメント③)

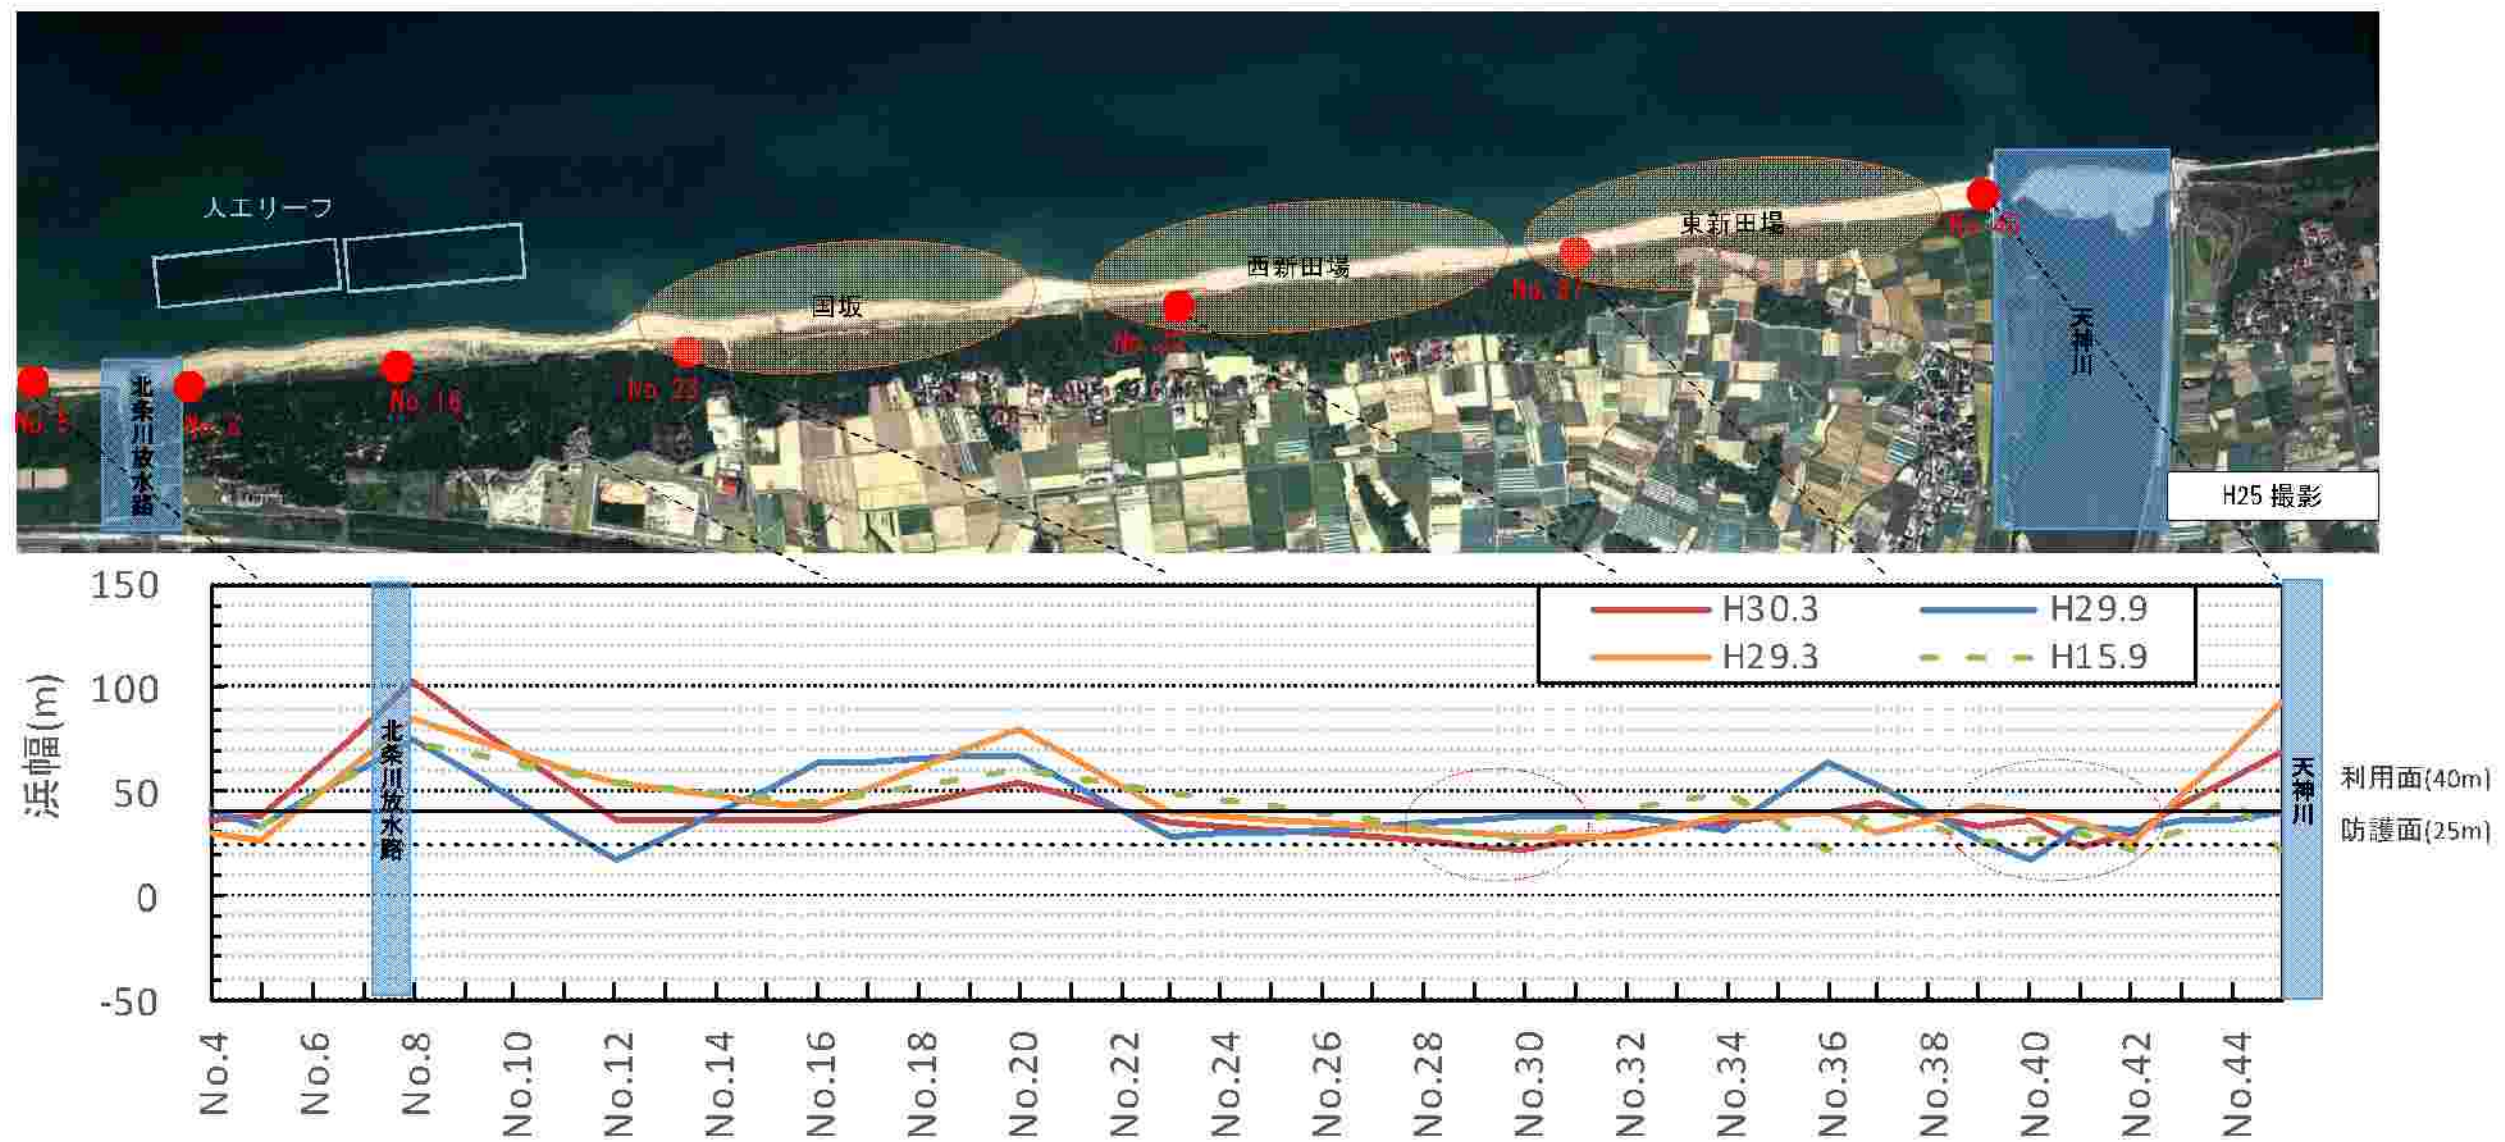
図 14.2.9 現況の浜幅

- ・概ね防護基準を上回る浜幅を保持しているが、部分的に防護面からの必要浜幅程度となっている箇所がある。
- ・近年、西新田場～東新田場付近（NO.28～NO.30 付近、NO.40～NO.42 付近）では、防護基準（25m程度）付近を推移している傾向であるので、今後も注視する必要がある。  
〔当海岸では、海水浴場としての利用はない〕

- ・ 西新田場～東新田場付近では、侵食傾向が続いており、堆積箇所からのサンドリサイクル等を念頭に、現場を注視していく必要がある。
- ・ 平成28年度（平成28年9月～平成30年3月）の汀線状況より、国坂付近は安定傾向にあるが、人エリーフ端部(No.23)は例年変動が激しい箇所であり、高波浪等による侵食に注意が必要である。

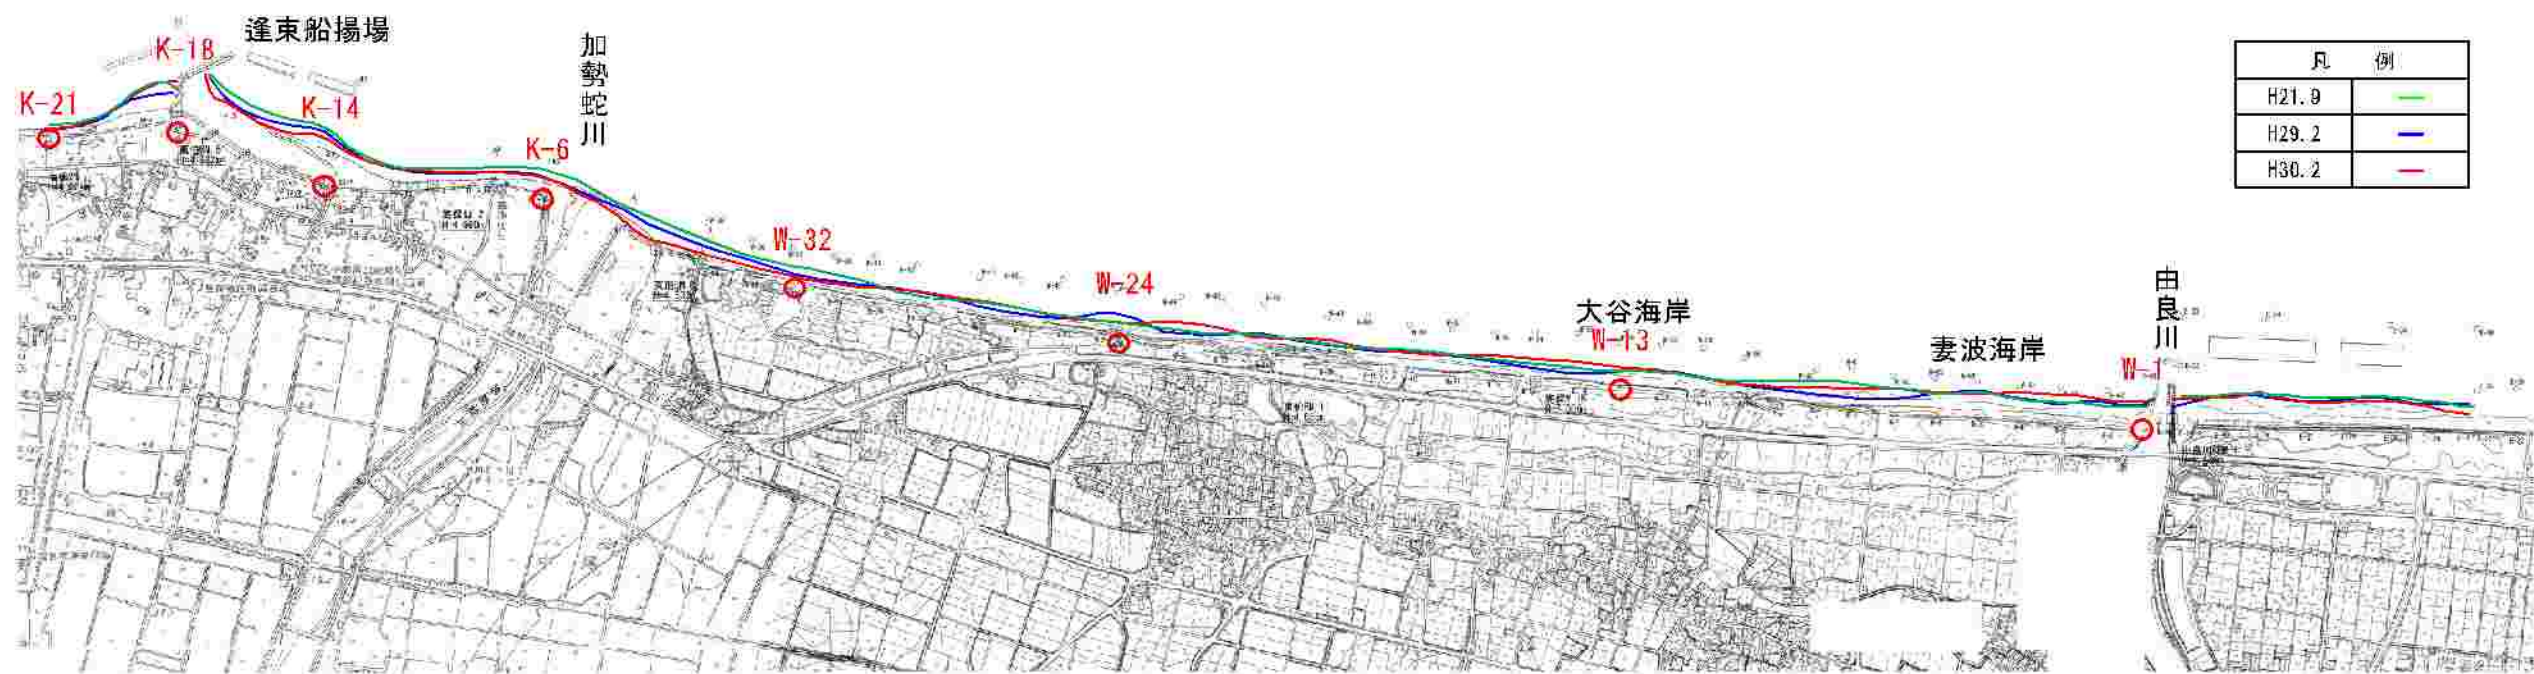
図 14.2.14 由良川左岸地区における近年の汀線変動（平成 21 年～平成 29 年度）

- ・ 近年、土砂投入等の効果により、漂砂系全体では概ね安定しているが、加勢蛇川右岸側において、局所的な侵食が生じている。直近の測量（平成 30 年 2 月）を見ても、前年度以上に後退が進んでいる。（コメント①）
- ・ 大谷海岸・妻波海岸においては、時折、局所的な侵食が確認され、応急的な対応により汀線を維持していた。近年ではそれは見られないが小規模な侵食は突発的に生じており、今後も注視が必要である。（コメント②）
- ・ 近年、加勢蛇川左岸および逢東船揚場付近では、堆積傾向となっている。（コメント③）

- ・ 大谷海岸では、年度毎に箇所が一定しない汀線の変動がみられる。平成 29 年度夏季（平成 29 年 2 月～平成 29 年 9 月）においても、同様の傾向がみられるが、市前の対応が難しいことから、日常の監視・応急的な養浜が重要となる。（コメント④）  
冬季には汀線が後退する箇所が多いが、由良川右岸では汀線の前進がみられる。これは、冬季（1 月～3 月）に養浜を実施したことが要因の一つと考えられる。

- 継続的な土砂投入により、漂砂系全体は概ね安定傾向にあるが、局所的な侵食が度々生じており、日常的な監視を行うとともに、今後も応急的な土砂投入が必要となると考えられる。

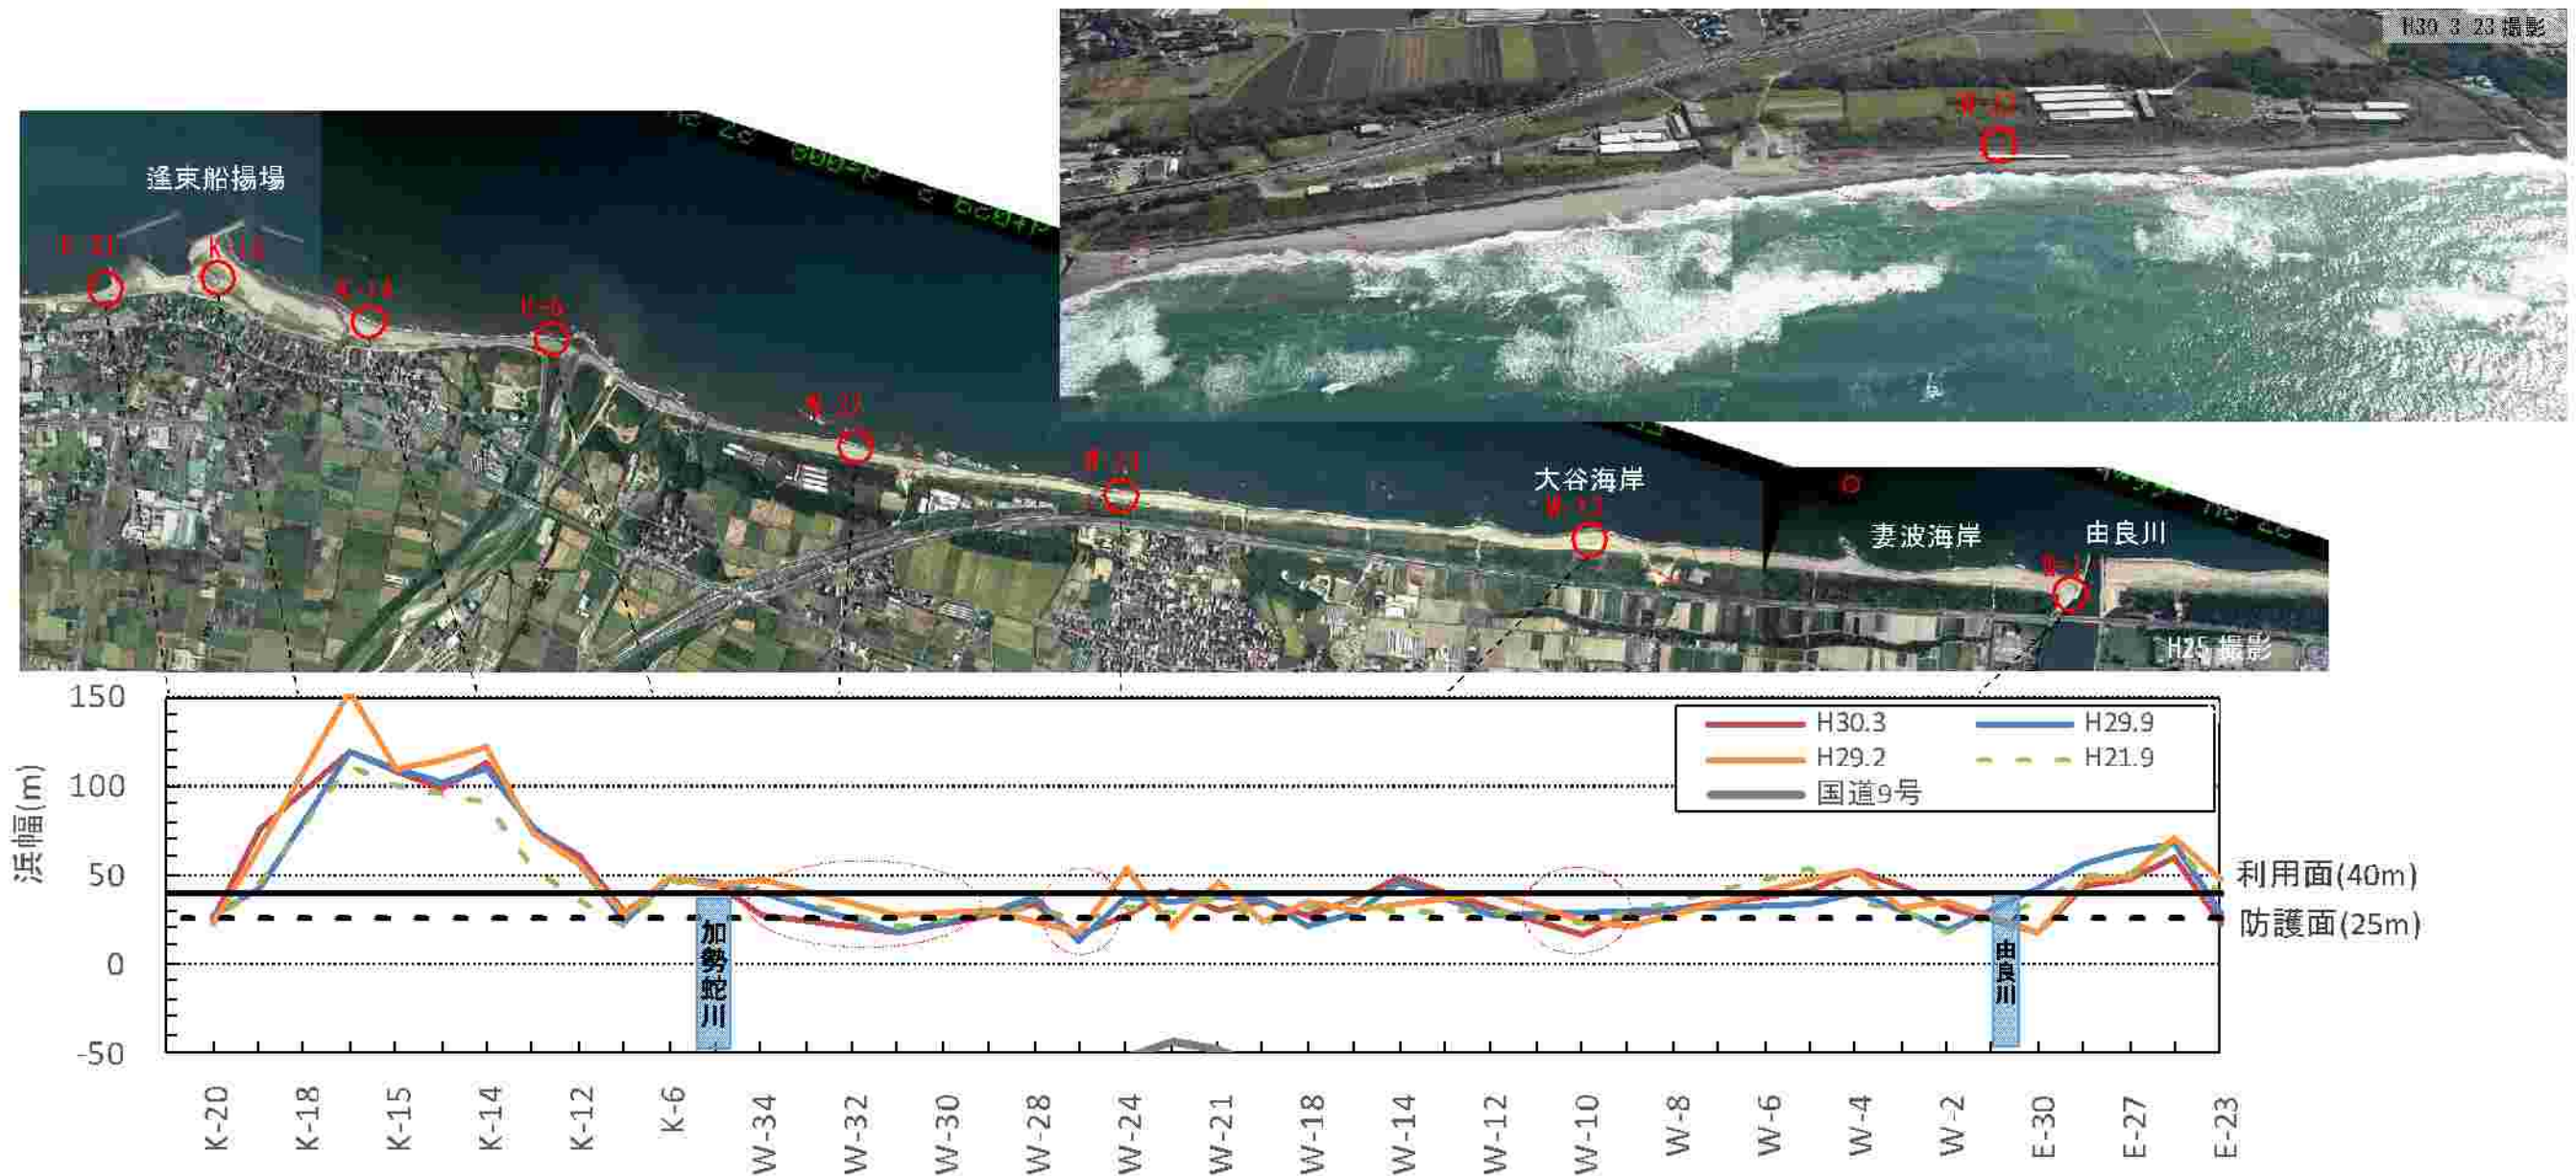
図 14.2.20 現況の浜幅

- ・概ね防護基準を上回る浜幅を保っているが、部分的に防護面からの必要浜幅程度となっている箇所がある。
- ・近年、大谷海岸～妻波海岸付近では、箇所は一定しないが、防護基準（25m程度）付近を推移している傾向であるので、今後も注視する必要がある。  
 （当地区では、海水浴場としての利用はない）

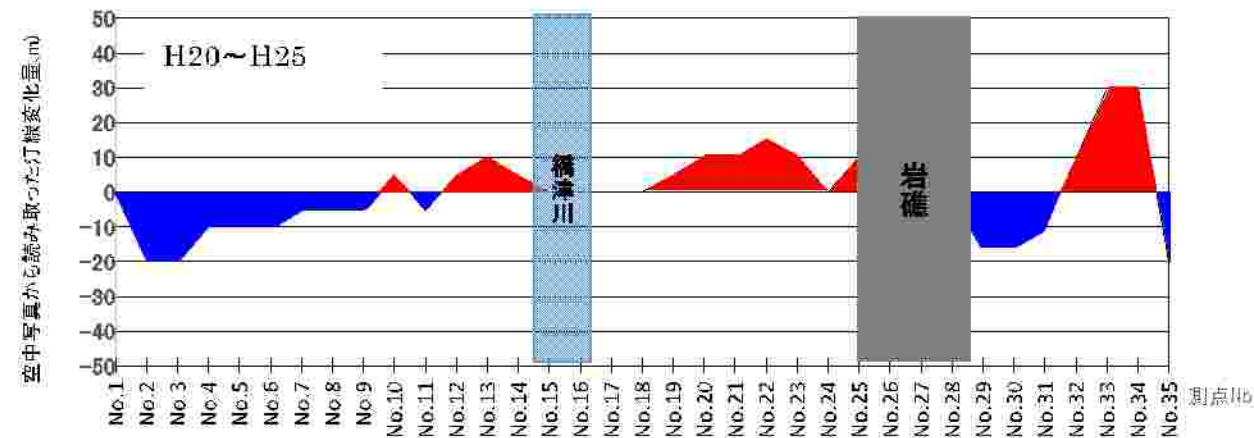
図 14.2.22 天神川右岸地区の長期的な汀線変化状況図(1/2)

- 近年の変化状況では、天神川右岸側の No.1～10 と No.28～30 で汀線後退が顕著である。

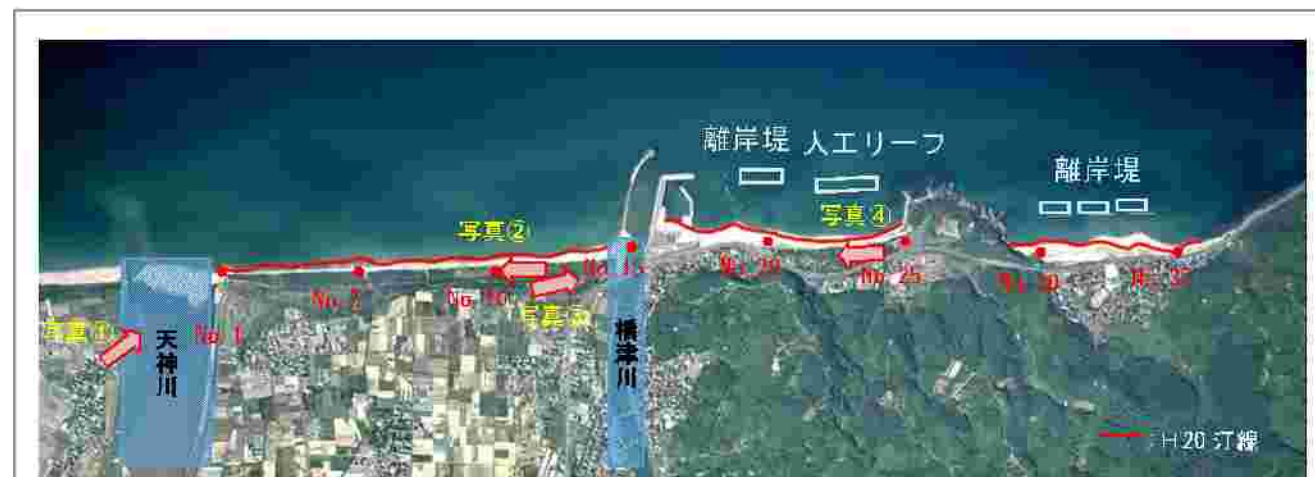
図 14.2.23 天神川右岸地区の長期的な汀線変化状況図(2/2)

平成20年 (2008)	空中写真	
	考察	<ul style="list-style-type: none"> <li>・橋津川右岸で堆積傾向がみられる。</li> <li>・No.30 から No.35 にかけて堆積傾向がみられる。</li> </ul>
平成25年 (2013)	空中写真	
	考察	<ul style="list-style-type: none"> <li>・天神川河口の右岸 (No.1～No.9) で海岸侵食が進行傾向にある。</li> <li>・橋津川右岸では堆積傾向となっている。</li> <li>・No.32～No.34 の離岸堤背後では堆積傾向がみられる。</li> </ul>
