ジベル調査設計作成
桁側面 展開画像

本実証試験では江島大橋を試験フィールドとしてロボット技術の橋梁点検への適用性を検証するとともに、4つのロボット技術に対し、精度・性能確認試験を実施し十分な精度・性能を有していることを実証

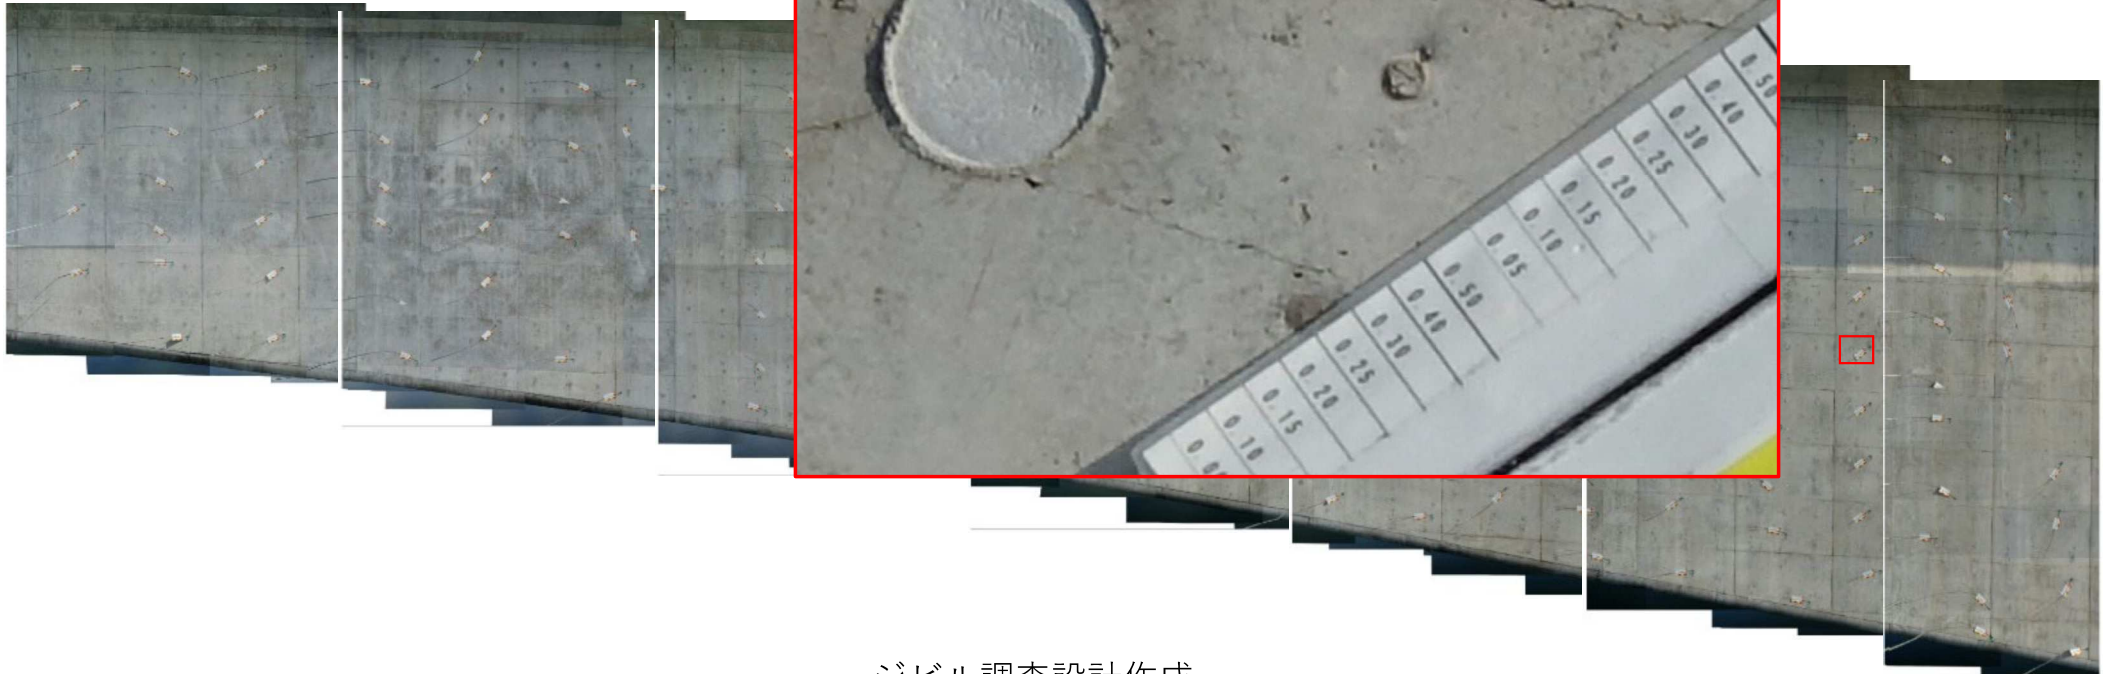
展開画像

写真番号	24	径間番号	PW1-中央ヒンジ	撮影年月日	2018年7月5日
部材名	南側WEB	要素番号	19	メモ	
損傷の種類	ひび割れ	損傷程度	III

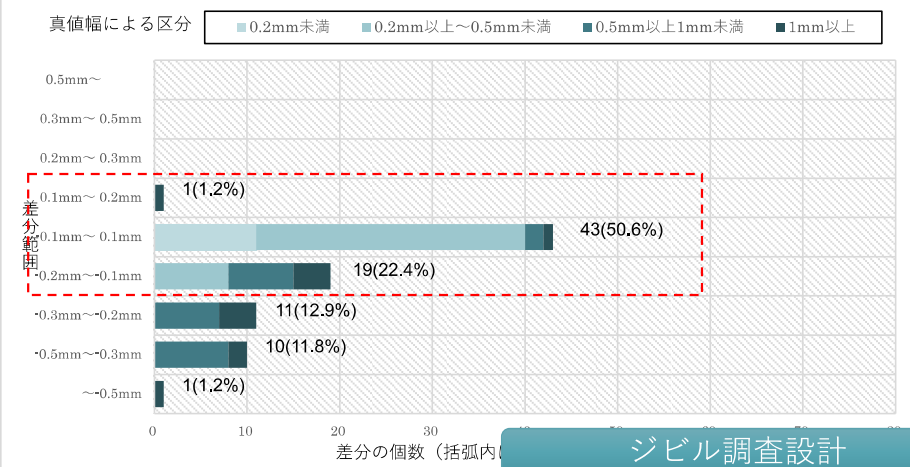
三井住友建設

±0.2mmまでを許容範囲と仮定した場合、**正答率74.1%**

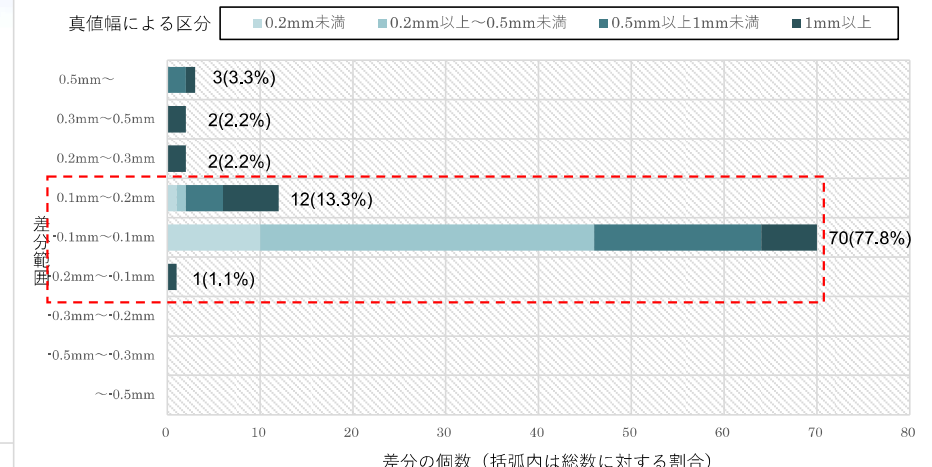
富士通

±0.2mmまでを許容範囲と仮定した場合、**正答率92.2%**

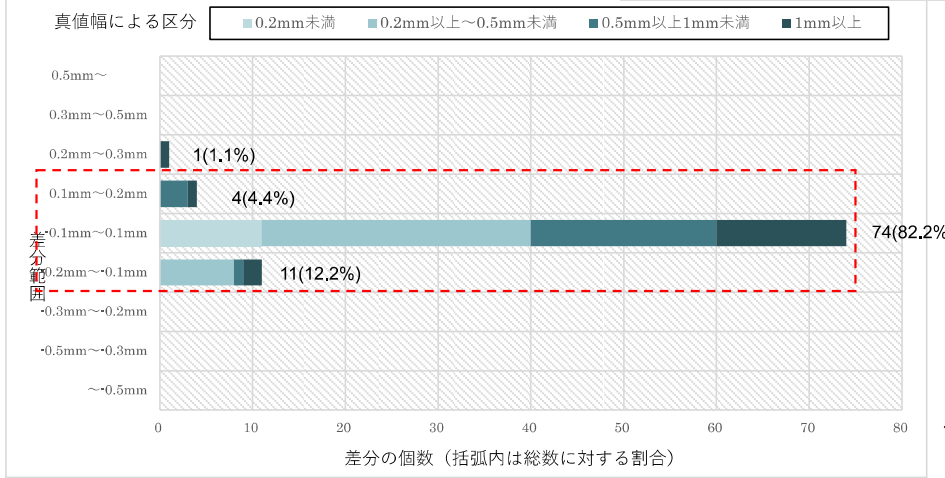
ジビル調査設計

±0.2mmまでを許容範囲と仮定した場合、**正答率98.9%**
