## 1.2 サンドリサイクル効果分析

### 1.2.1 西部沿岸の航空写真

### 1.2.3 土砂投入実績

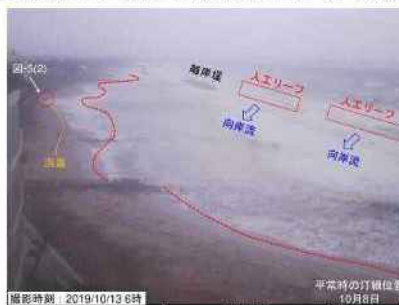
皆生工区では、皆生温泉旅館屋上に設置されている定点カメラ撮影によってクレスト型人工リーフ周辺の高波浪時の波浪の進入状況、地形変化状況を把握した。写真1に台風襲来前の汀線位置(10月8日)を赤破線で示す。

写真1より、高波浪が人工リーフ上で砕波し、人工リーフ岸側で強い向岸流が発生していると考えられ、山本ら<sup>3)</sup>の模型実験結果でも同様の現象が確認されている。また、写真2の写真撮影地点の波の打上げが周辺地形と比べて高い状況が確認できる。向岸流や水位上昇により、砂浜の下に隠れていた消波ブロック、被覆石が露出したと考えられる。写真2の地点では、台風1721号襲来時にも同様の海岸侵食被害が確認されている。皆生工区では、台風襲来後3,000m<sup>3</sup>の緊急養浜を実施した。

皆生工区クレスト型人工リーフ両側は、離岸堤が整備されており、砕波によって上昇した水位が抜けにくく、リーフ岸側の水位が高い状況であったと推測される。

写真-1 台風襲来時の皆生工区の波浪、地形変化状況

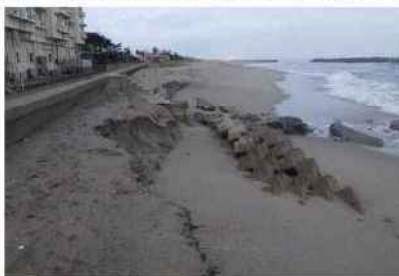
写真-2 台風襲来後の皆生工区の浜崖、消波ブロック露出の状況

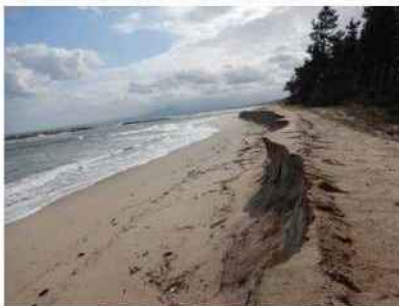
富益工区では、写真3に示す5号人工リーフ周辺海域において、約1.5m程度の浜崖の形成が確認された。台風1919号来襲前後の深淺測量成果を用いて、地形変化状況を把握した。富益工区における台風襲来前後(台風前：8月、台風後：10月)の地形変化状況を図4、図5に示す。なお、8月測量時はグリーンレーザー、10月測

写真-3 台風襲来直後の富益工区5号人工リーフ背後の侵食状況

図-4によれば改良した3号、4号人工リーフ(天端嵩上げ)背後で土砂の堆積傾向が確認でき、施設改良により侵食が抑制されたと考えられる。事前養浜土砂は、台風襲来後ほぼ流失したが、養浜箇所から流出しても周辺海域に土砂が定着していると考えられる。一方で、人工リーフ未改良の5号人工リーフ背後では、汀線後退及び浜崖の形成がみられる。また、人工リーフ沖側のバー状の堆積が確認でき、台風時の高波浪により、沿岸漂砂上手側の夜見工区沖側から富益工区沖側へ土砂が流入したと考えられる(図-5)。なお、台風襲来後、富益波浪観測所局舎周辺に2,000m<sup>3</sup>、5号人工リーフ背後に20,000m<sup>3</sup>の緊急養浜を実施した。

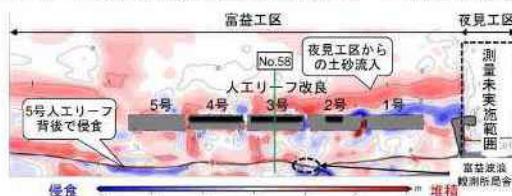
図-4 台風襲来前後の地形変化量(富益工区：2019年8月-10月)

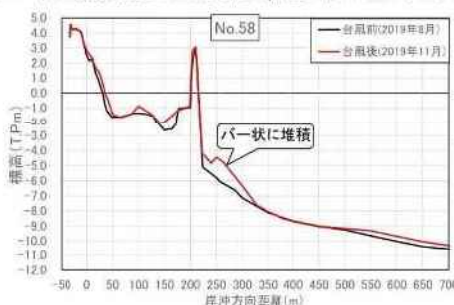
図5 富益工区における台風襲来前後の断面変化(測線No.58)

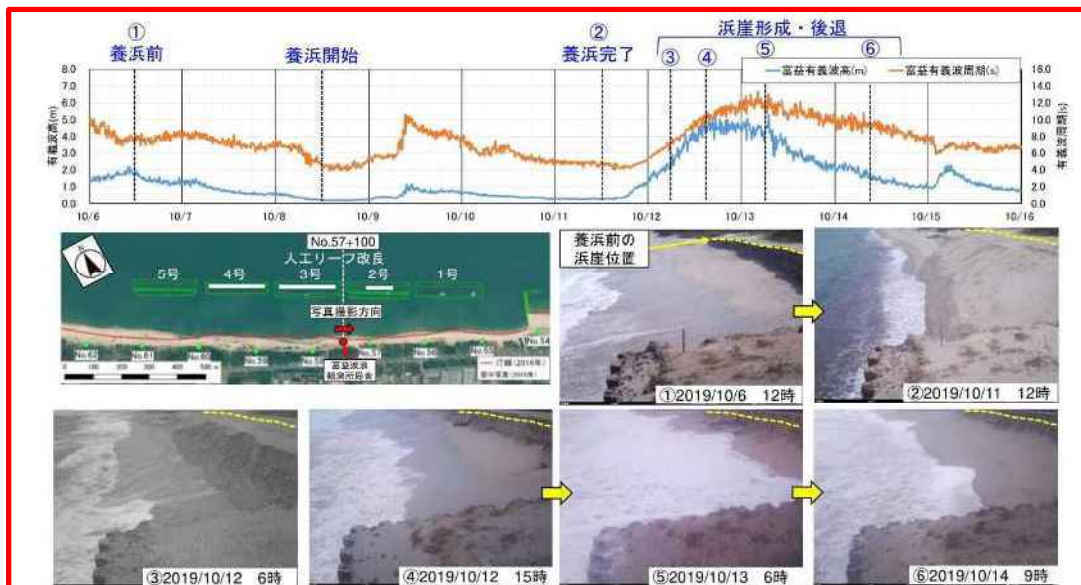
台風襲来前の10月6日12時時点では、浜崖が存在していた。養浜実施前の浜崖頂部位置を黄破線で示す、10

図-9 事前養浜実施箇所の写真撮影方向、台風襲来前後の波浪及び事前養浜実施箇所の地形変化状況

月8日から事前養浜を開始し、10月11日12時に事前養浜が完了した。その後、10月11日18時時点では、養浜地形が維持されていることが確認でき、養浜開始から養浜完了までの期間の有義波高は、概ね1.0m以下であった。10月11日18時以降、台風の接近に伴い、有義波高が高くなっており、10月12日6時時点で、前浜部分の土砂が流出し、再び浜崖が形成されている状況が確認できる。さらに、有義波高の増大に伴い、浜崖が徐々に後退しており、有義波高ピーク時の12日15時時点で養浜実施前の浜崖位置と同程度の位置まで浜崖が形成されている。翌日の13日6時以降は、有義波高の低下により、浜崖位置の変化は見られなかった。事前養浜土砂は高波浪により流出し、養浜前の浜崖位置と同程度の位置までで浜崖後退が抑制されたと考えられる。

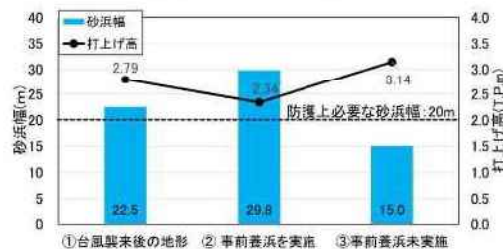
事前養浜を実施したことにより、養浜未実施の場合と比較して、打上げ高が0.80m低下しており、事前養浜による打上げ高の低減効果が確認できる(図-11)。富益工区の防護上必要な砂浜幅(防砂林から汀線まで)は、20mと設定している。事前養浜を実施したことで、①台風襲来後の地形では、砂浜幅20m以上を確保することができたと考えられる。一方で、事前養浜が未実施だった場

図-11 事前養浜実施の有無による砂浜幅、打上げ高の違い

合、近年の大型台風襲来時に発生している汀線後退や浜崖の侵食被害の状況から、防護上必要な砂浜幅 20m を下回る侵食が発生する可能性があった。これにより、事前養浜の必要性が確認されたと考えられる。

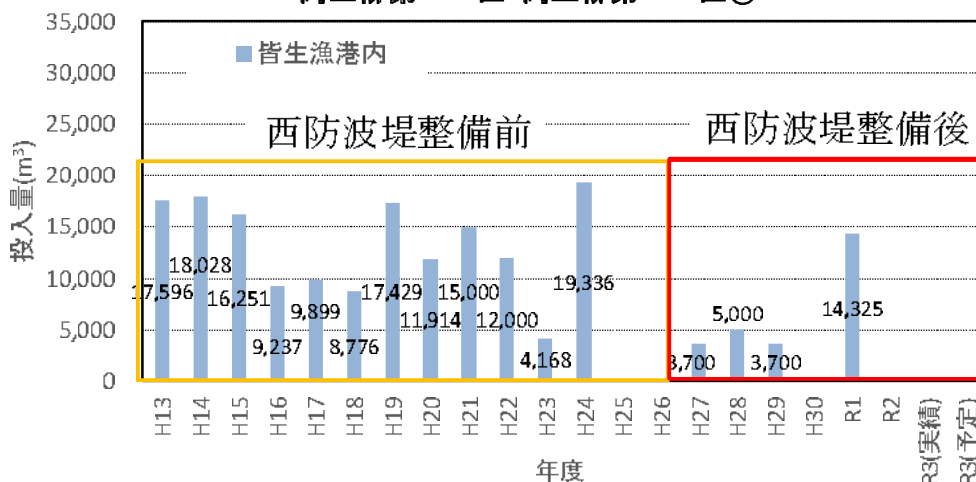
皆生漁港内の浚渫土砂量を図 1.2.8 に示す。西防波堤建設以前は、毎年約 1～2 万 m<sup>3</sup> 程度の浚渫を実施していたが、西防波堤整備以降は、0.3～0.5 万 m<sup>3</sup> 程度に減少、浚渫を実施していない年度もあり、港内への堆砂量が減少している状況が確認できた。

図 1.2.8 皆生漁港内の浚渫土砂量

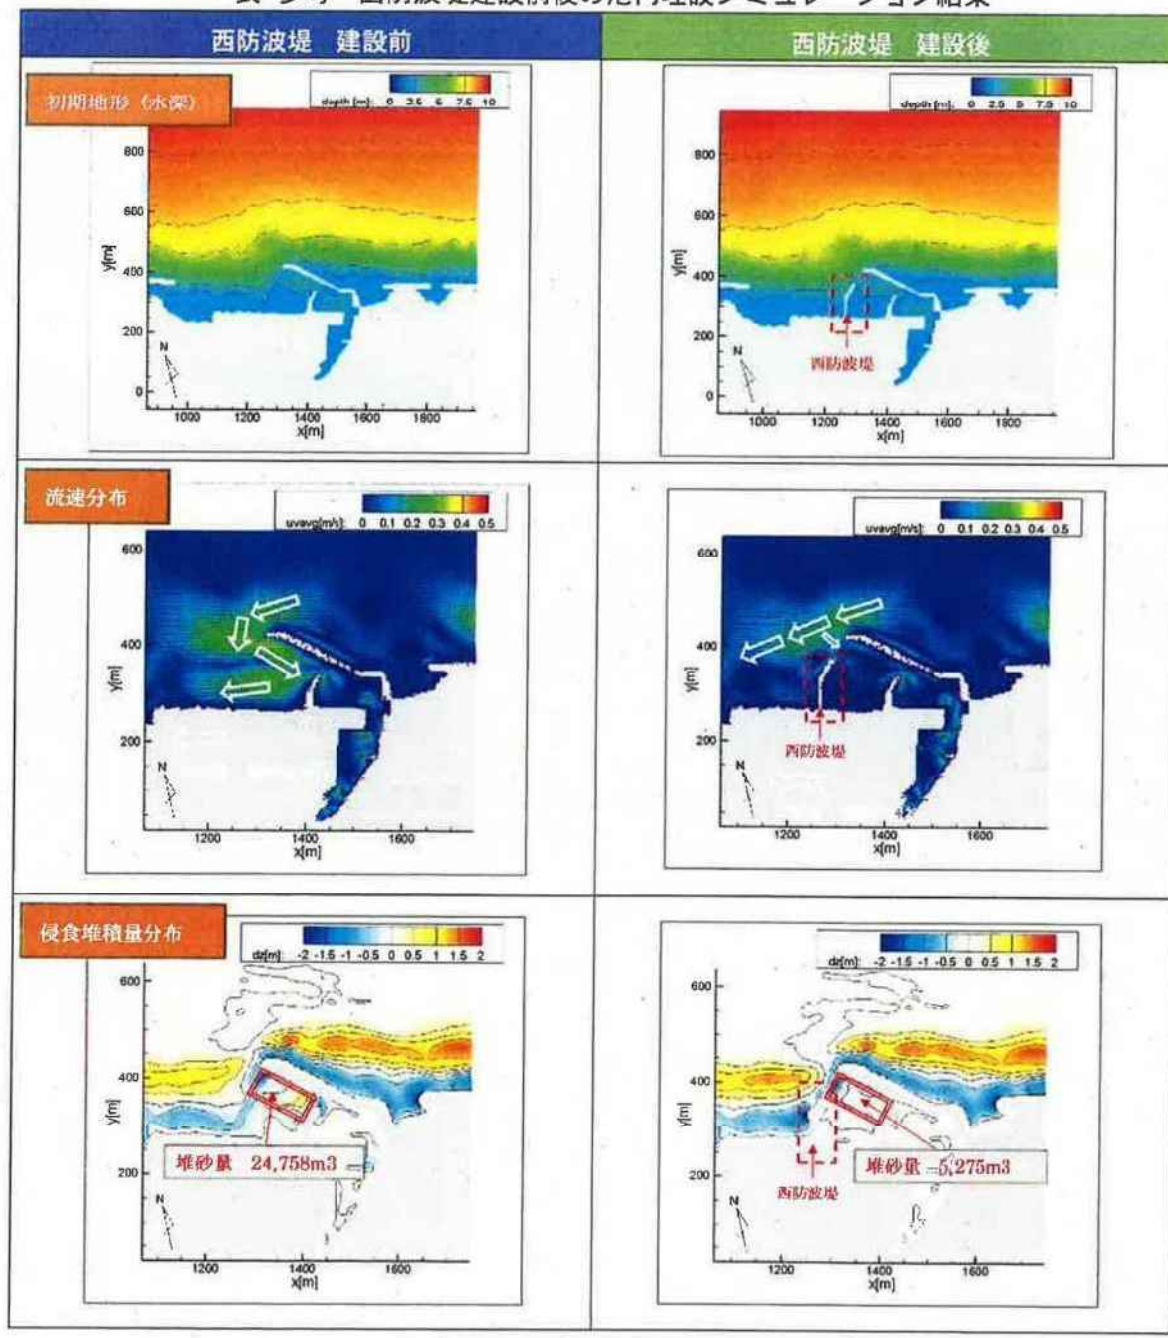
本報告書の目的である港内埋没対策は維持浚渫が最適案である結果となった。これは、平成 23 年度に建設された西防波堤の効果によるものと推測される。そこで、再現計算と同じ条件で西防波堤建設前の漂砂シミュレーションを行った。その結果、堆砂量が建設後の 4 倍であり、西防波堤の港内埋没の効果が大きいことが分かった。

図 1.2.9 皆生漁港西防波堤建設前後の堆砂量の比較
