5. 災害復旧事例

5.1 日野総合事務所県土整備局管内

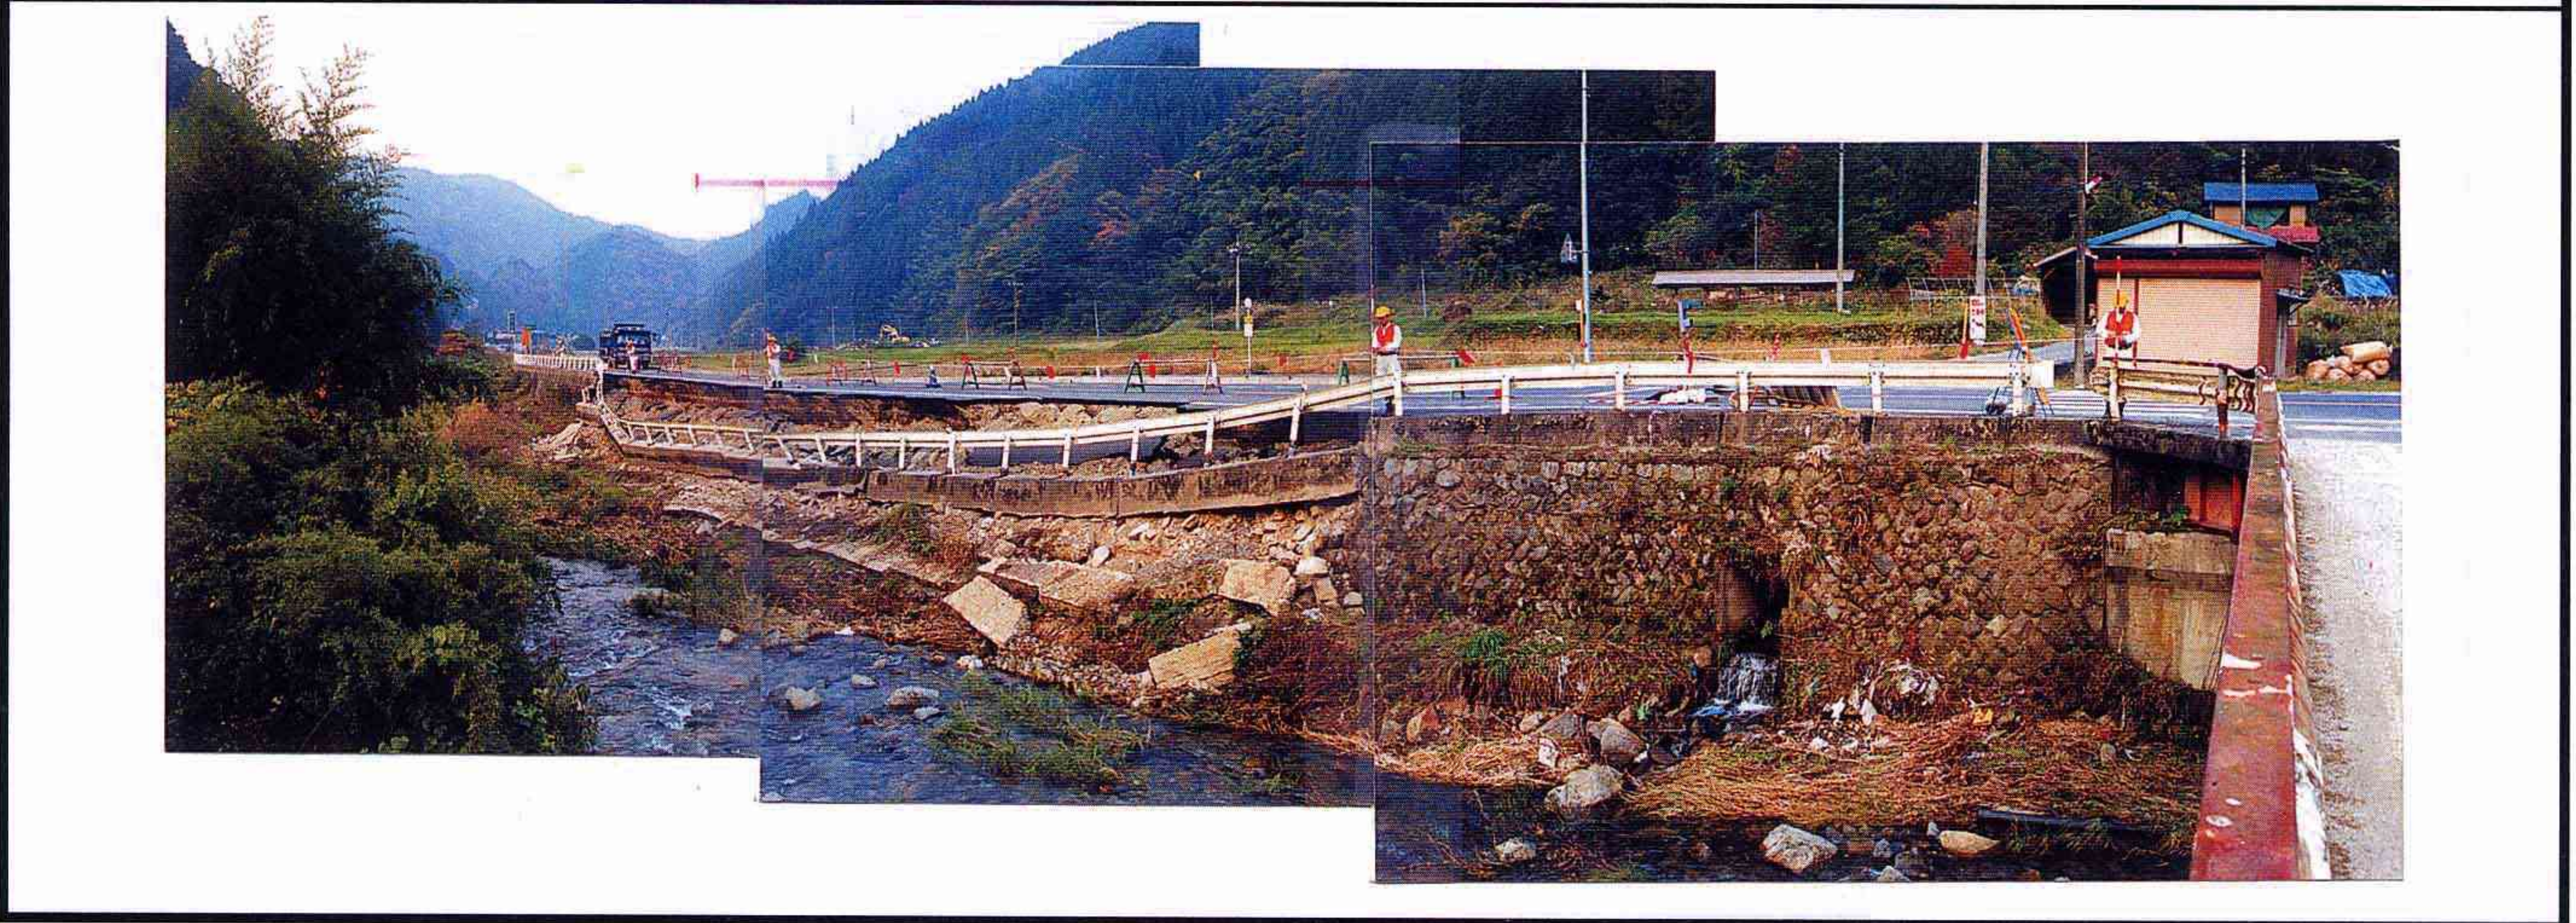
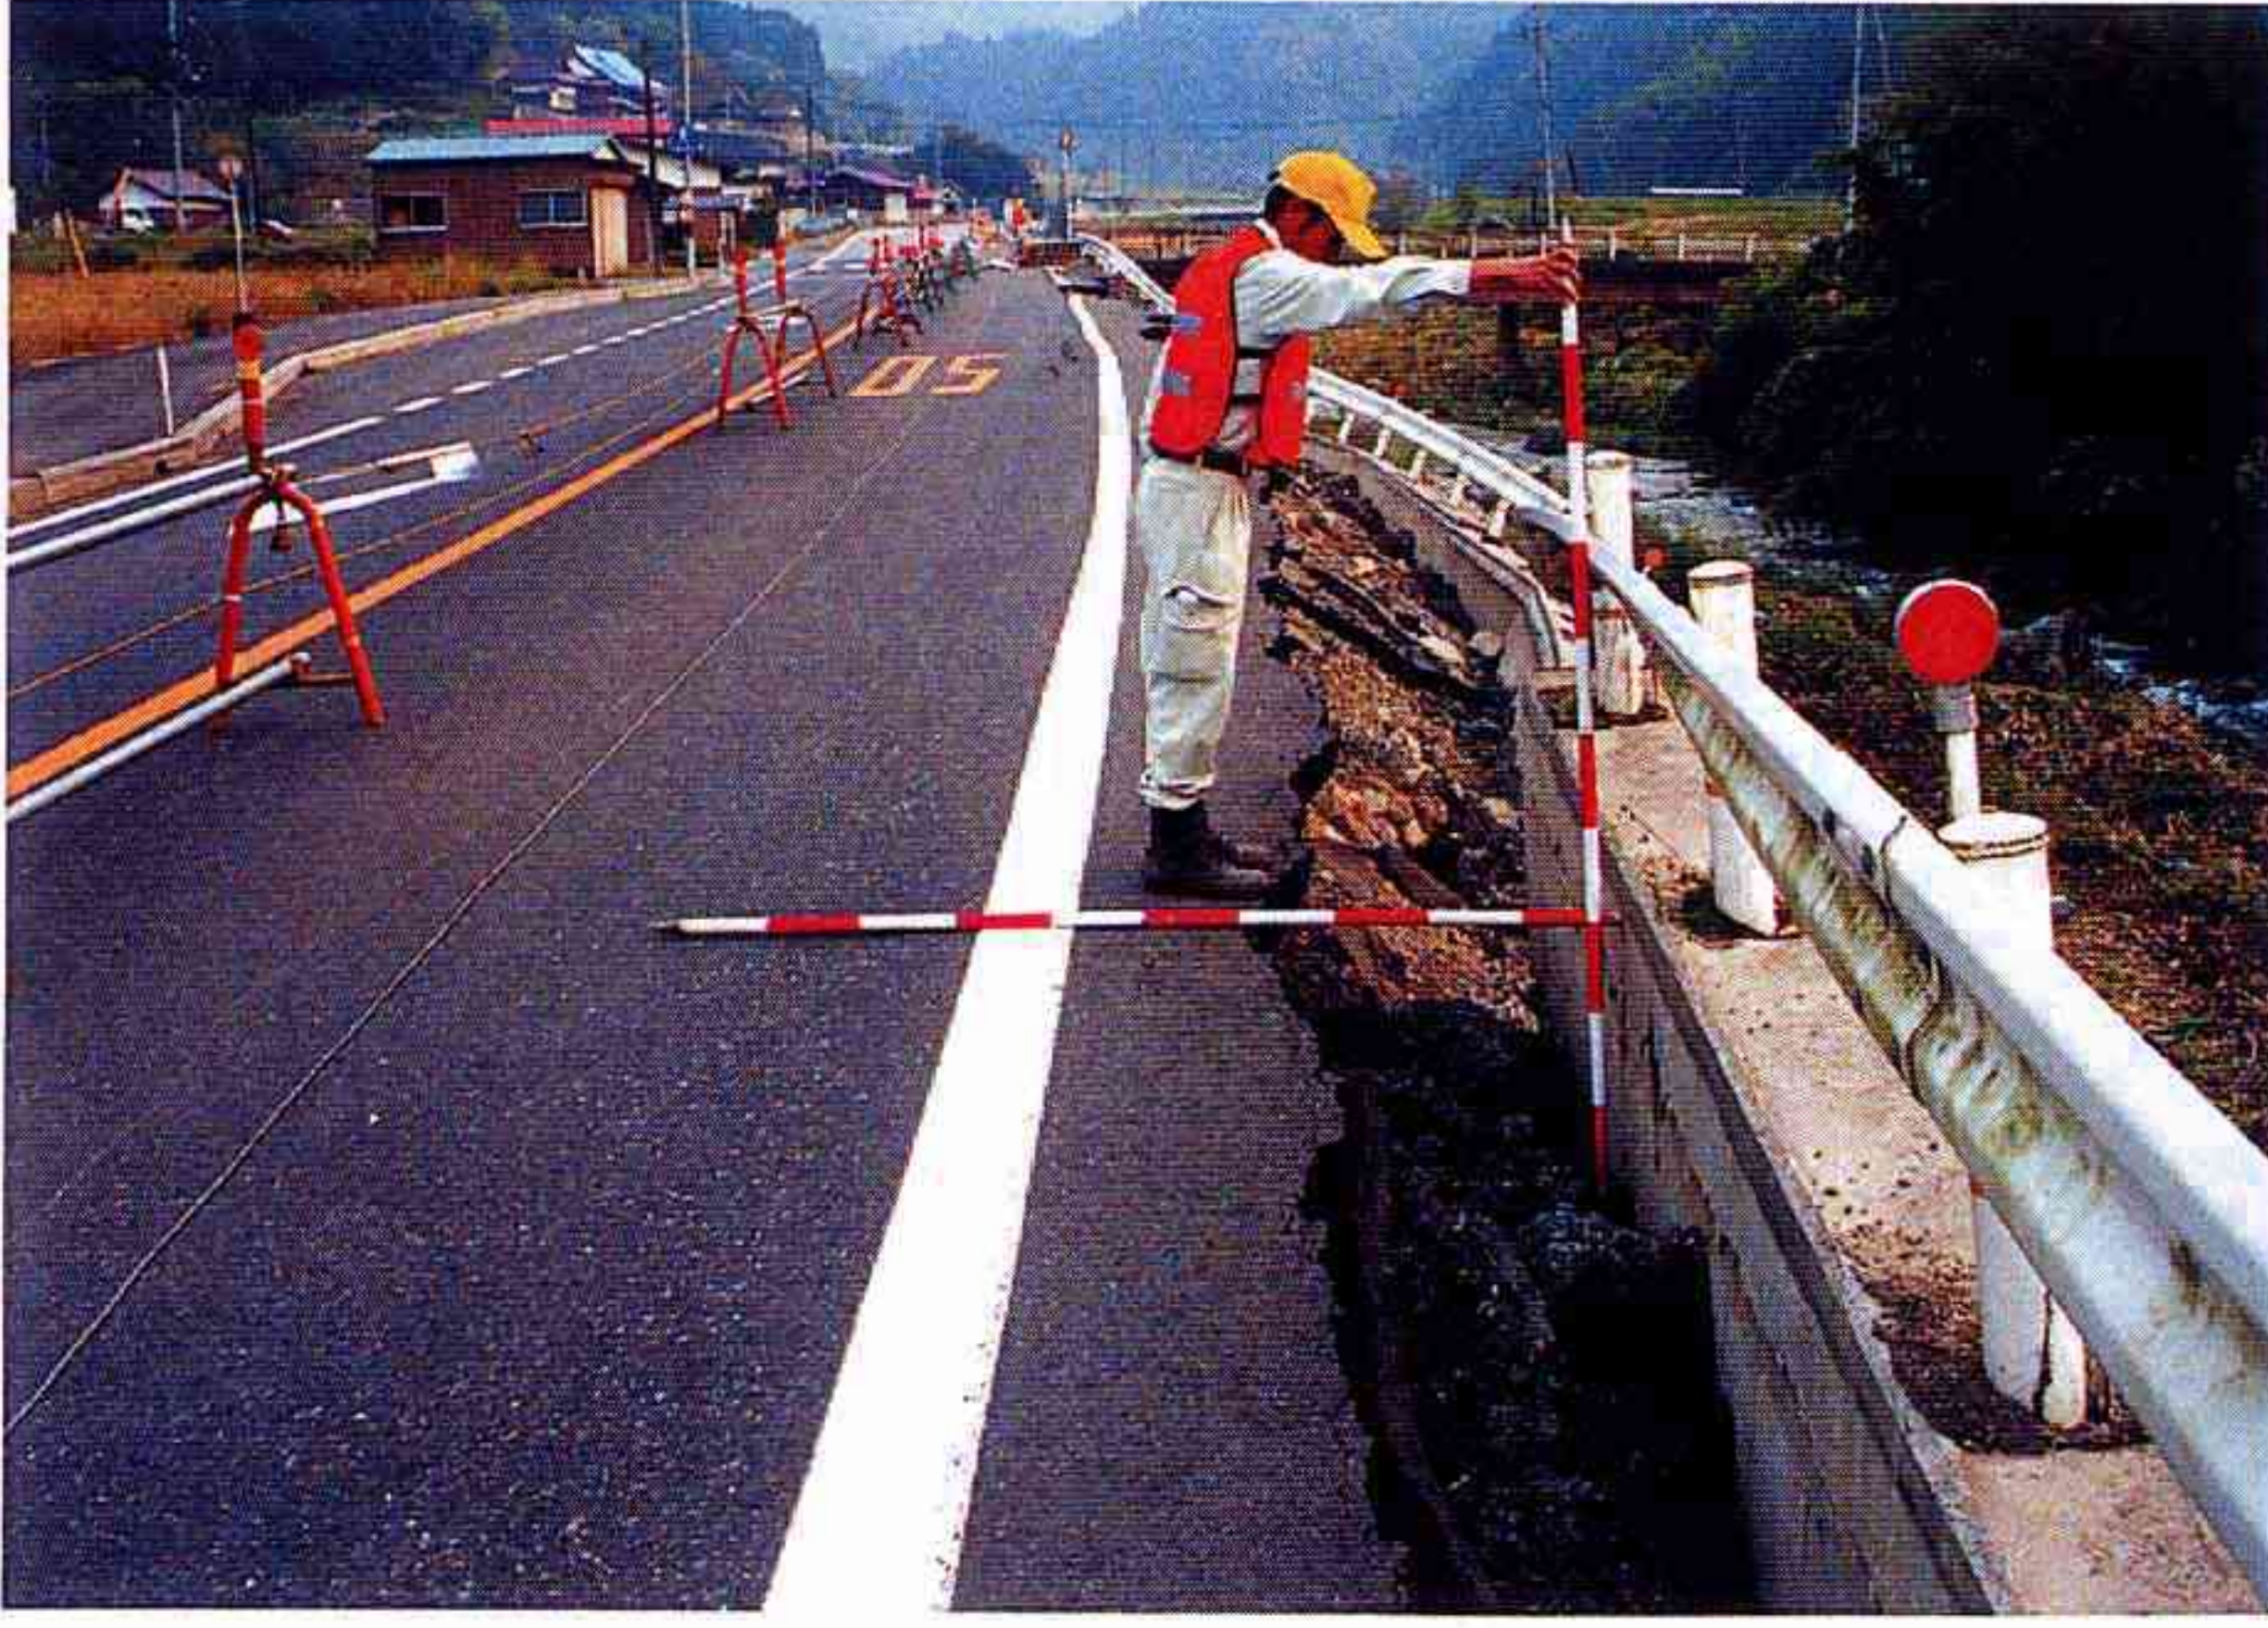
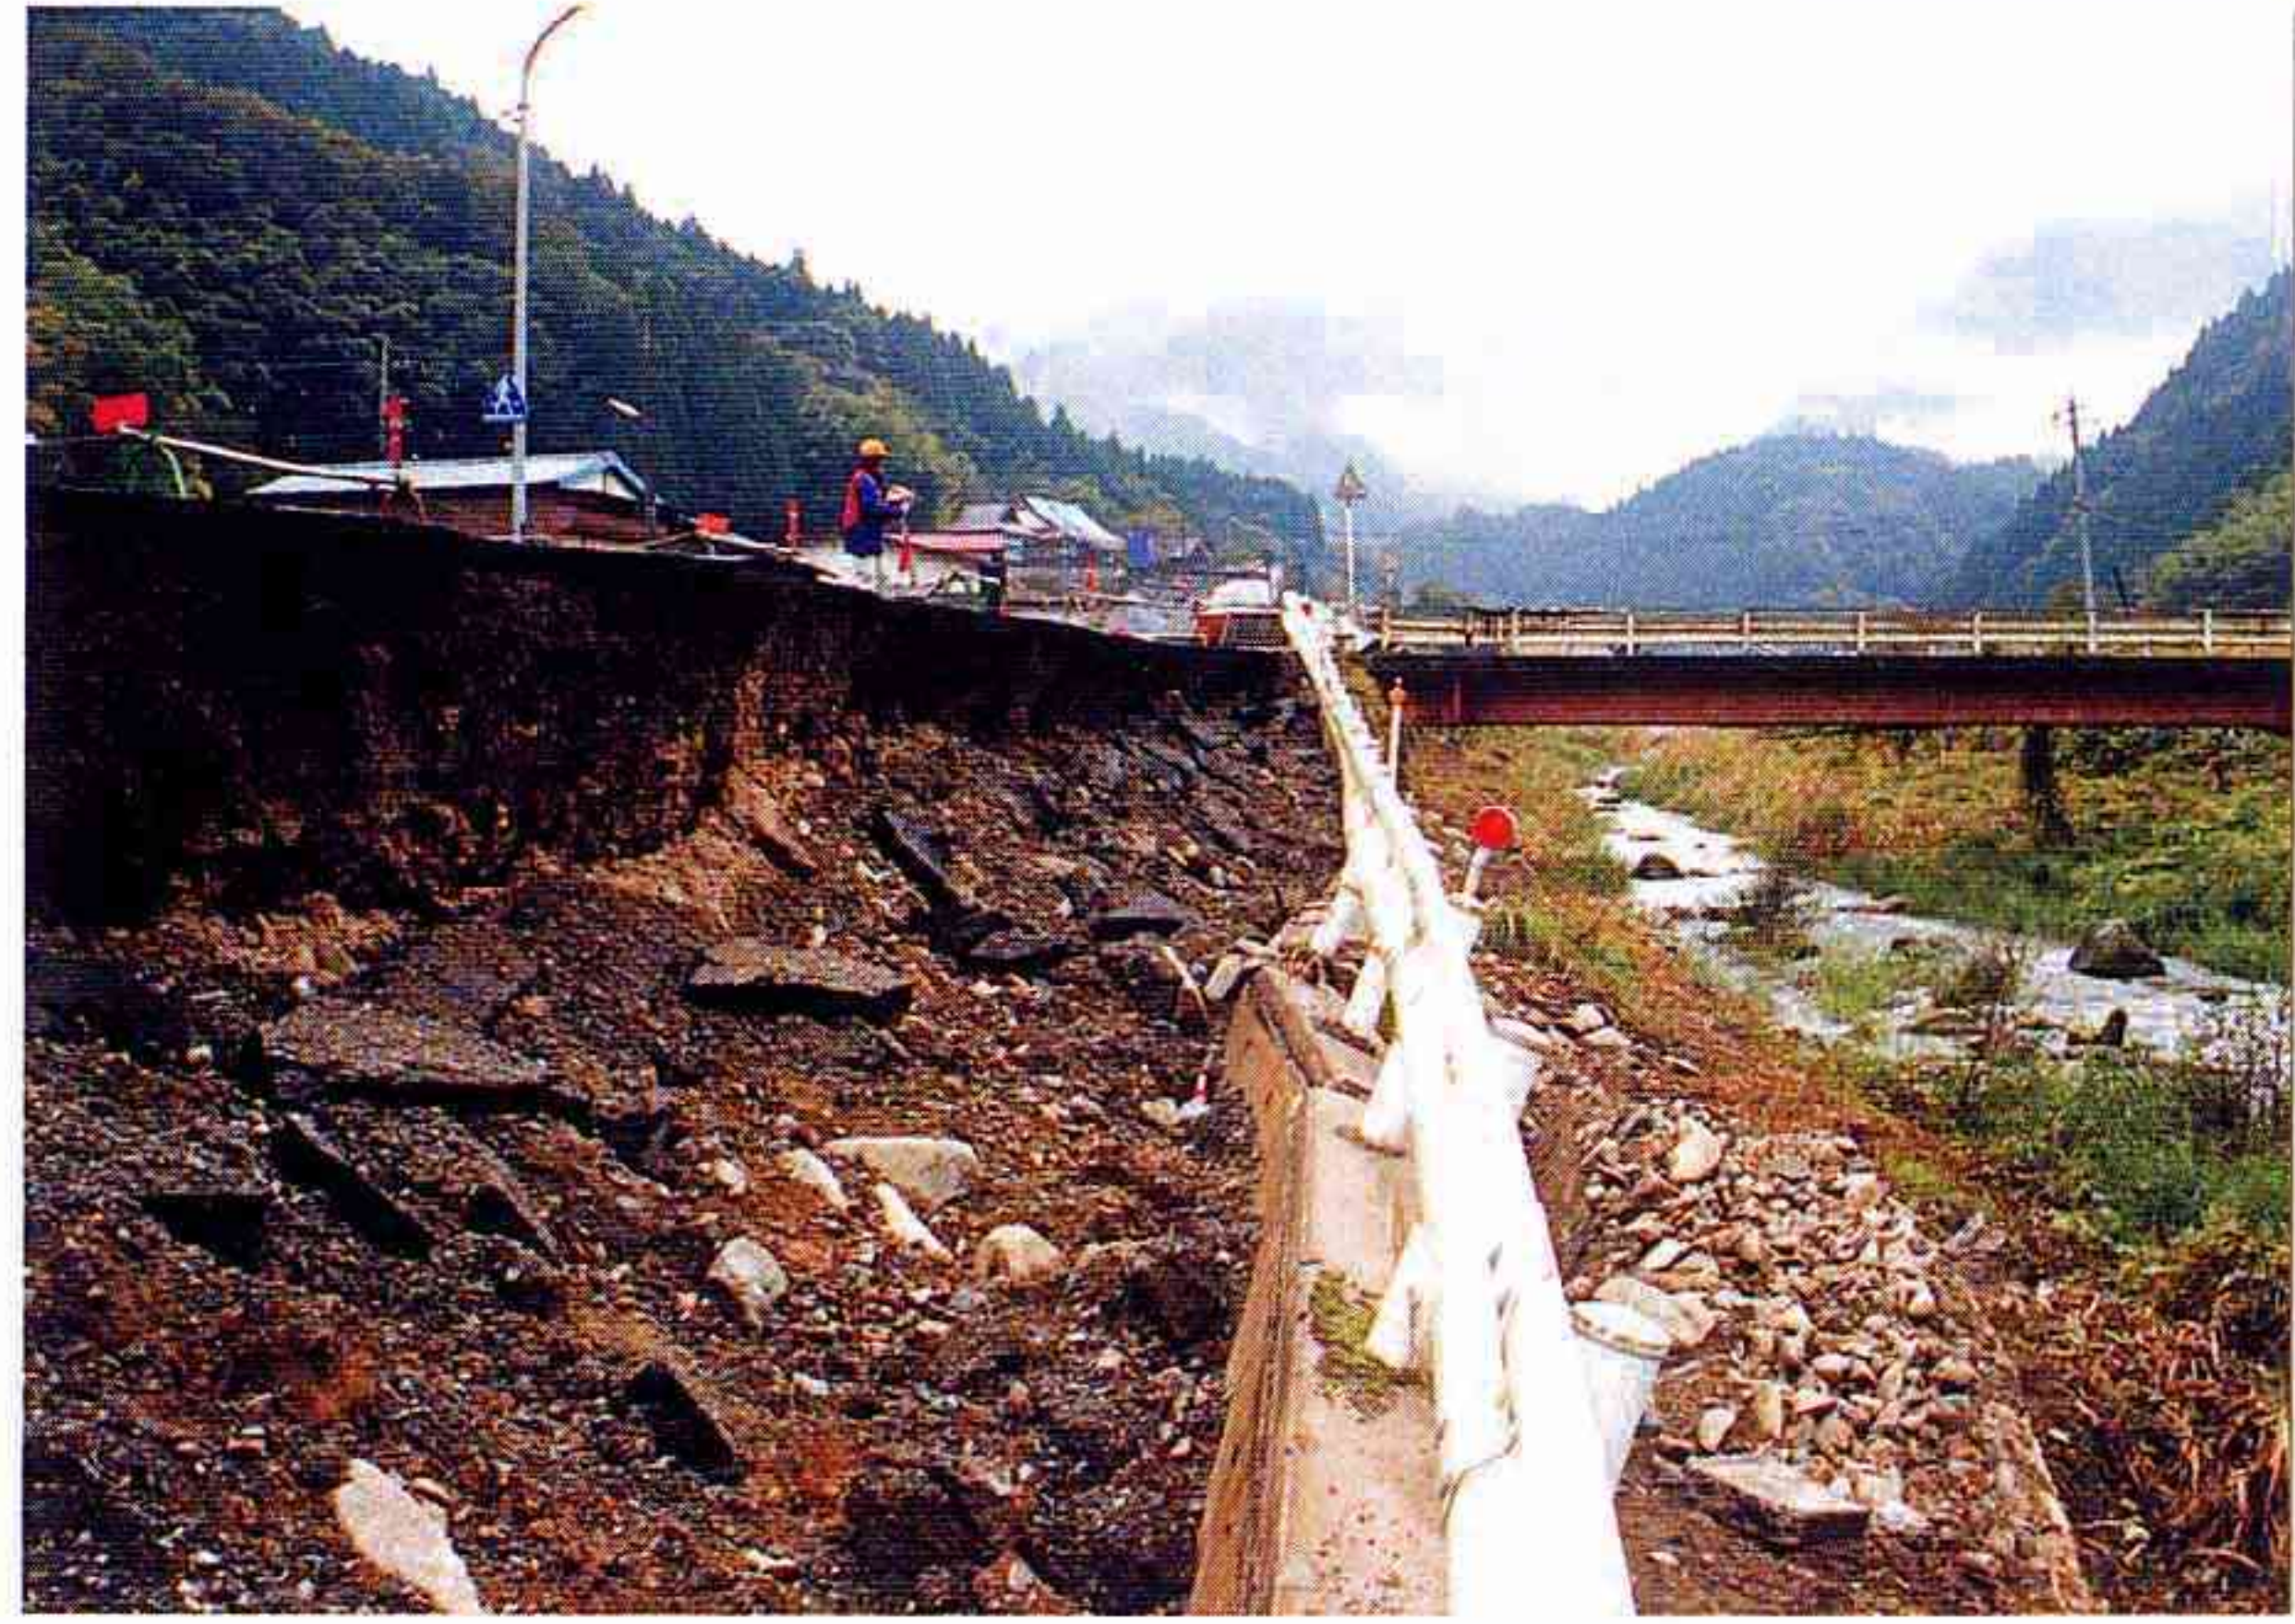
番号	12年災 第 84 号	震央からの距離	9.8 km
災害年月日	平成12年10月6日	緯度 / 経度	北緯 35° 12.2' / 東経 133° 26.7'
河川名・線路名等	一般国道180号	工事概要	※護岸崩落箇所については、「大型ブロック積工」で復旧した。 <input type="checkbox"/> 大型ブロック積工 (3段) A = 477.0m ² <input type="checkbox"/> 表層工 (t=6cm) A = 1,039.0m ² <input type="checkbox"/> 基層工 (t=5cm) A = 950.0m ² <input type="checkbox"/> 上層路盤工 (t=10cm) A = 648.0m ² <input type="checkbox"/> 下層路盤工 (t=16cm) A = 536.0m ²
施工位置	鳥取県日野郡日野町濁谷		
工事名	道路災害復旧工事		
工事費	88,057千円		
被災状況及び形態	※国道180号の河川兼用護岸のうち大町橋を挟んで上流側54m、下流側約68mの区間がそれぞれ路側帯より真住川に崩落した。

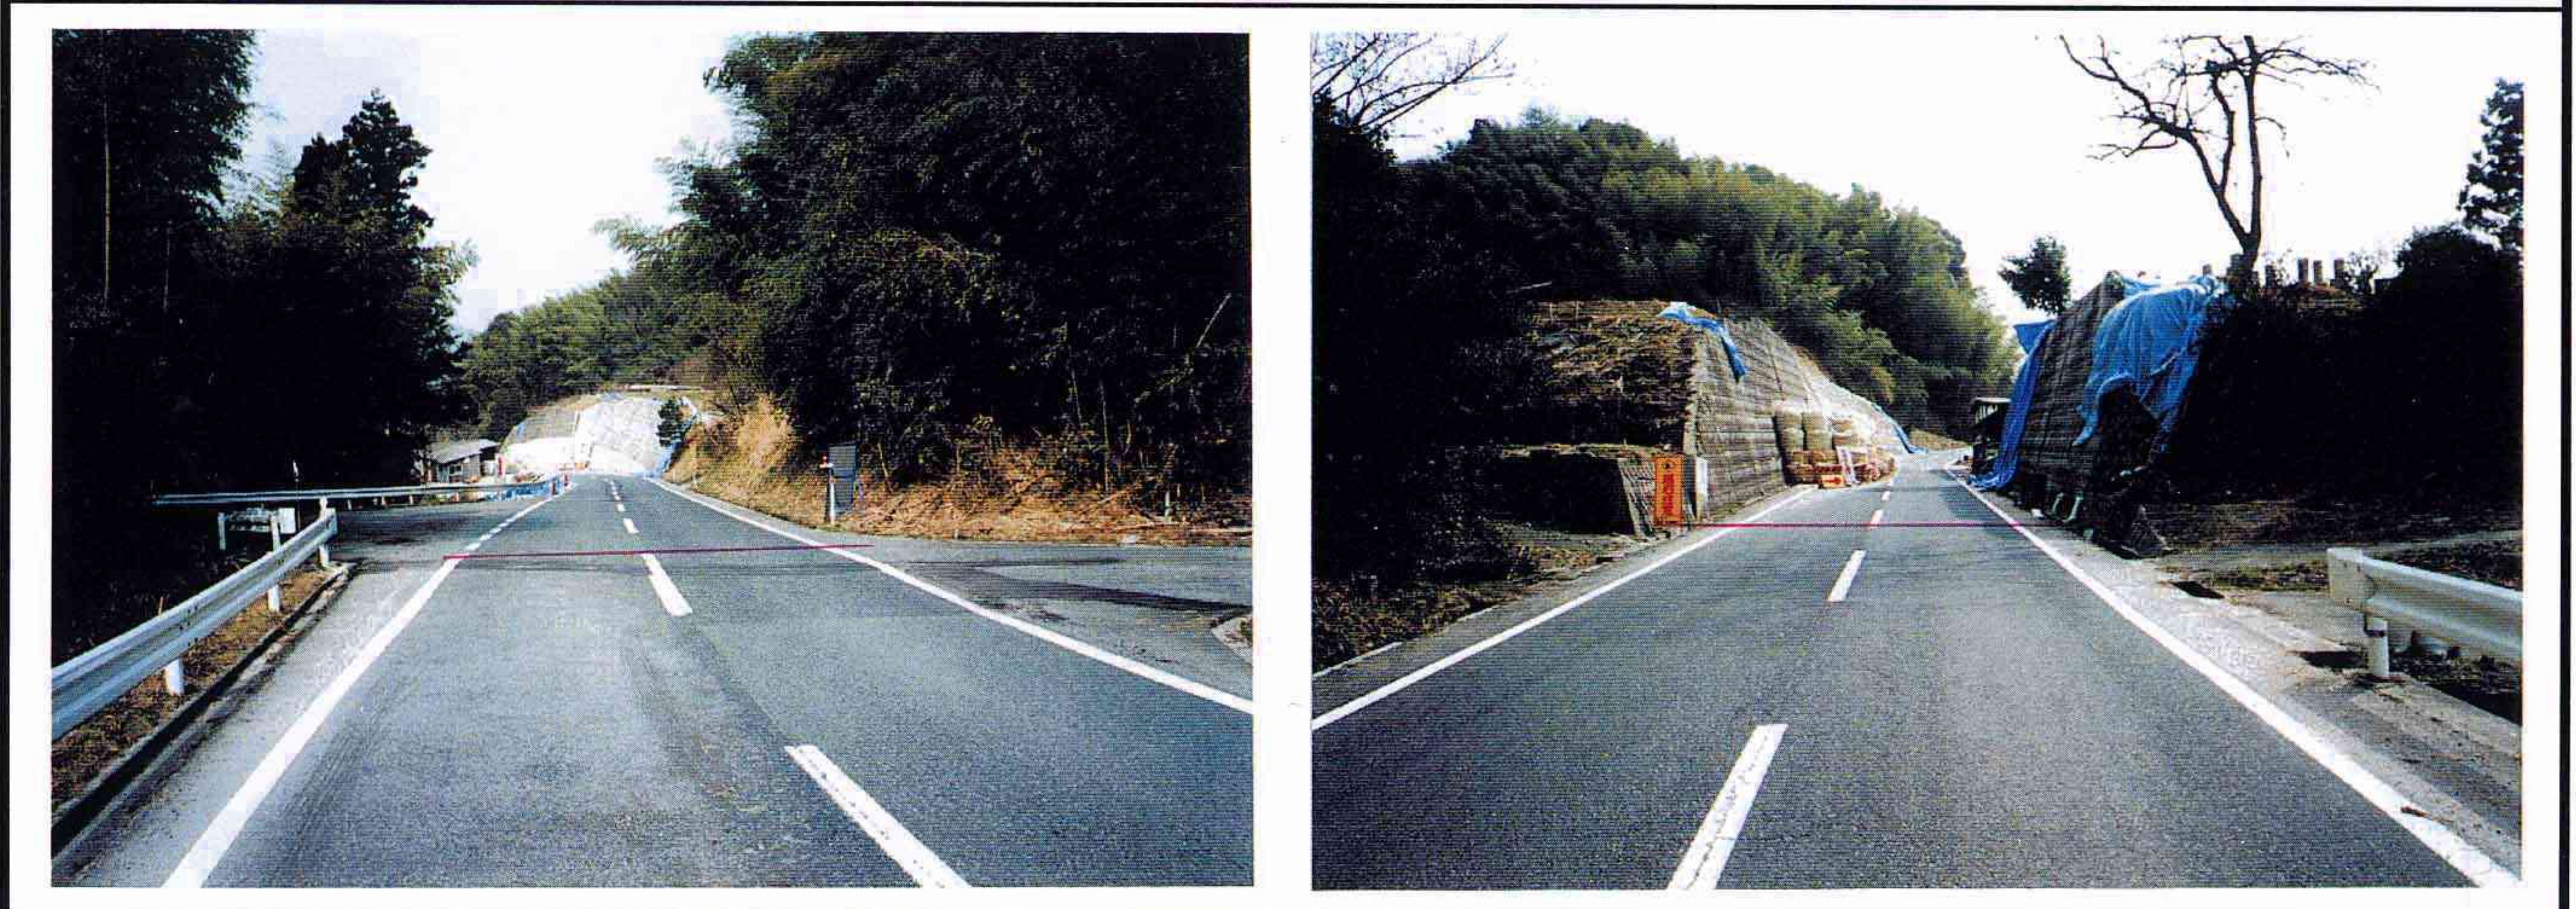
番号	12年災 第 120 号	震央からの距離	3.2 km
災害年月日	平成12年10月6日	緯度 / 経度	北緯35° 14.7' / 東経133° 23.5'
河川名・線路名等	主要地方道日野溝口線	工事概要	※No.47付近のブロック積については、変状の著しい側の法面は「大型ブロック積工」による置き換えを、片方の法面は「吹付法砕工」による補強により復旧した。 □現場吹付法砕工 (F300-2000×2000) A = 114.0m ² □ロックボルト工 (D22) N = 33本 □大型ブロック積工 (1:0.5) A = 193.0m ² □ブロック積工 A = 157.0m ² □表層工 (t = 6cm) A = 3,790.0m ² □表層工 (t = 4cm) A = 5.0m ² □歩道表層工 (t = 3cm) A = 213.0m ²
施工位置	鳥取県日野郡溝口町福岡2号		
工事名	道路災害復旧工事		
工事費	83,185 (内仮工事 1,983) 千円		
被災状況及び形態	※No.47の掘割り法面にあるブロック積擁壁は上下車線とも後背地に亀裂が入るなど危険な状態であった。 ※応急処置として「大型土のう」による押え盛土を実施した。

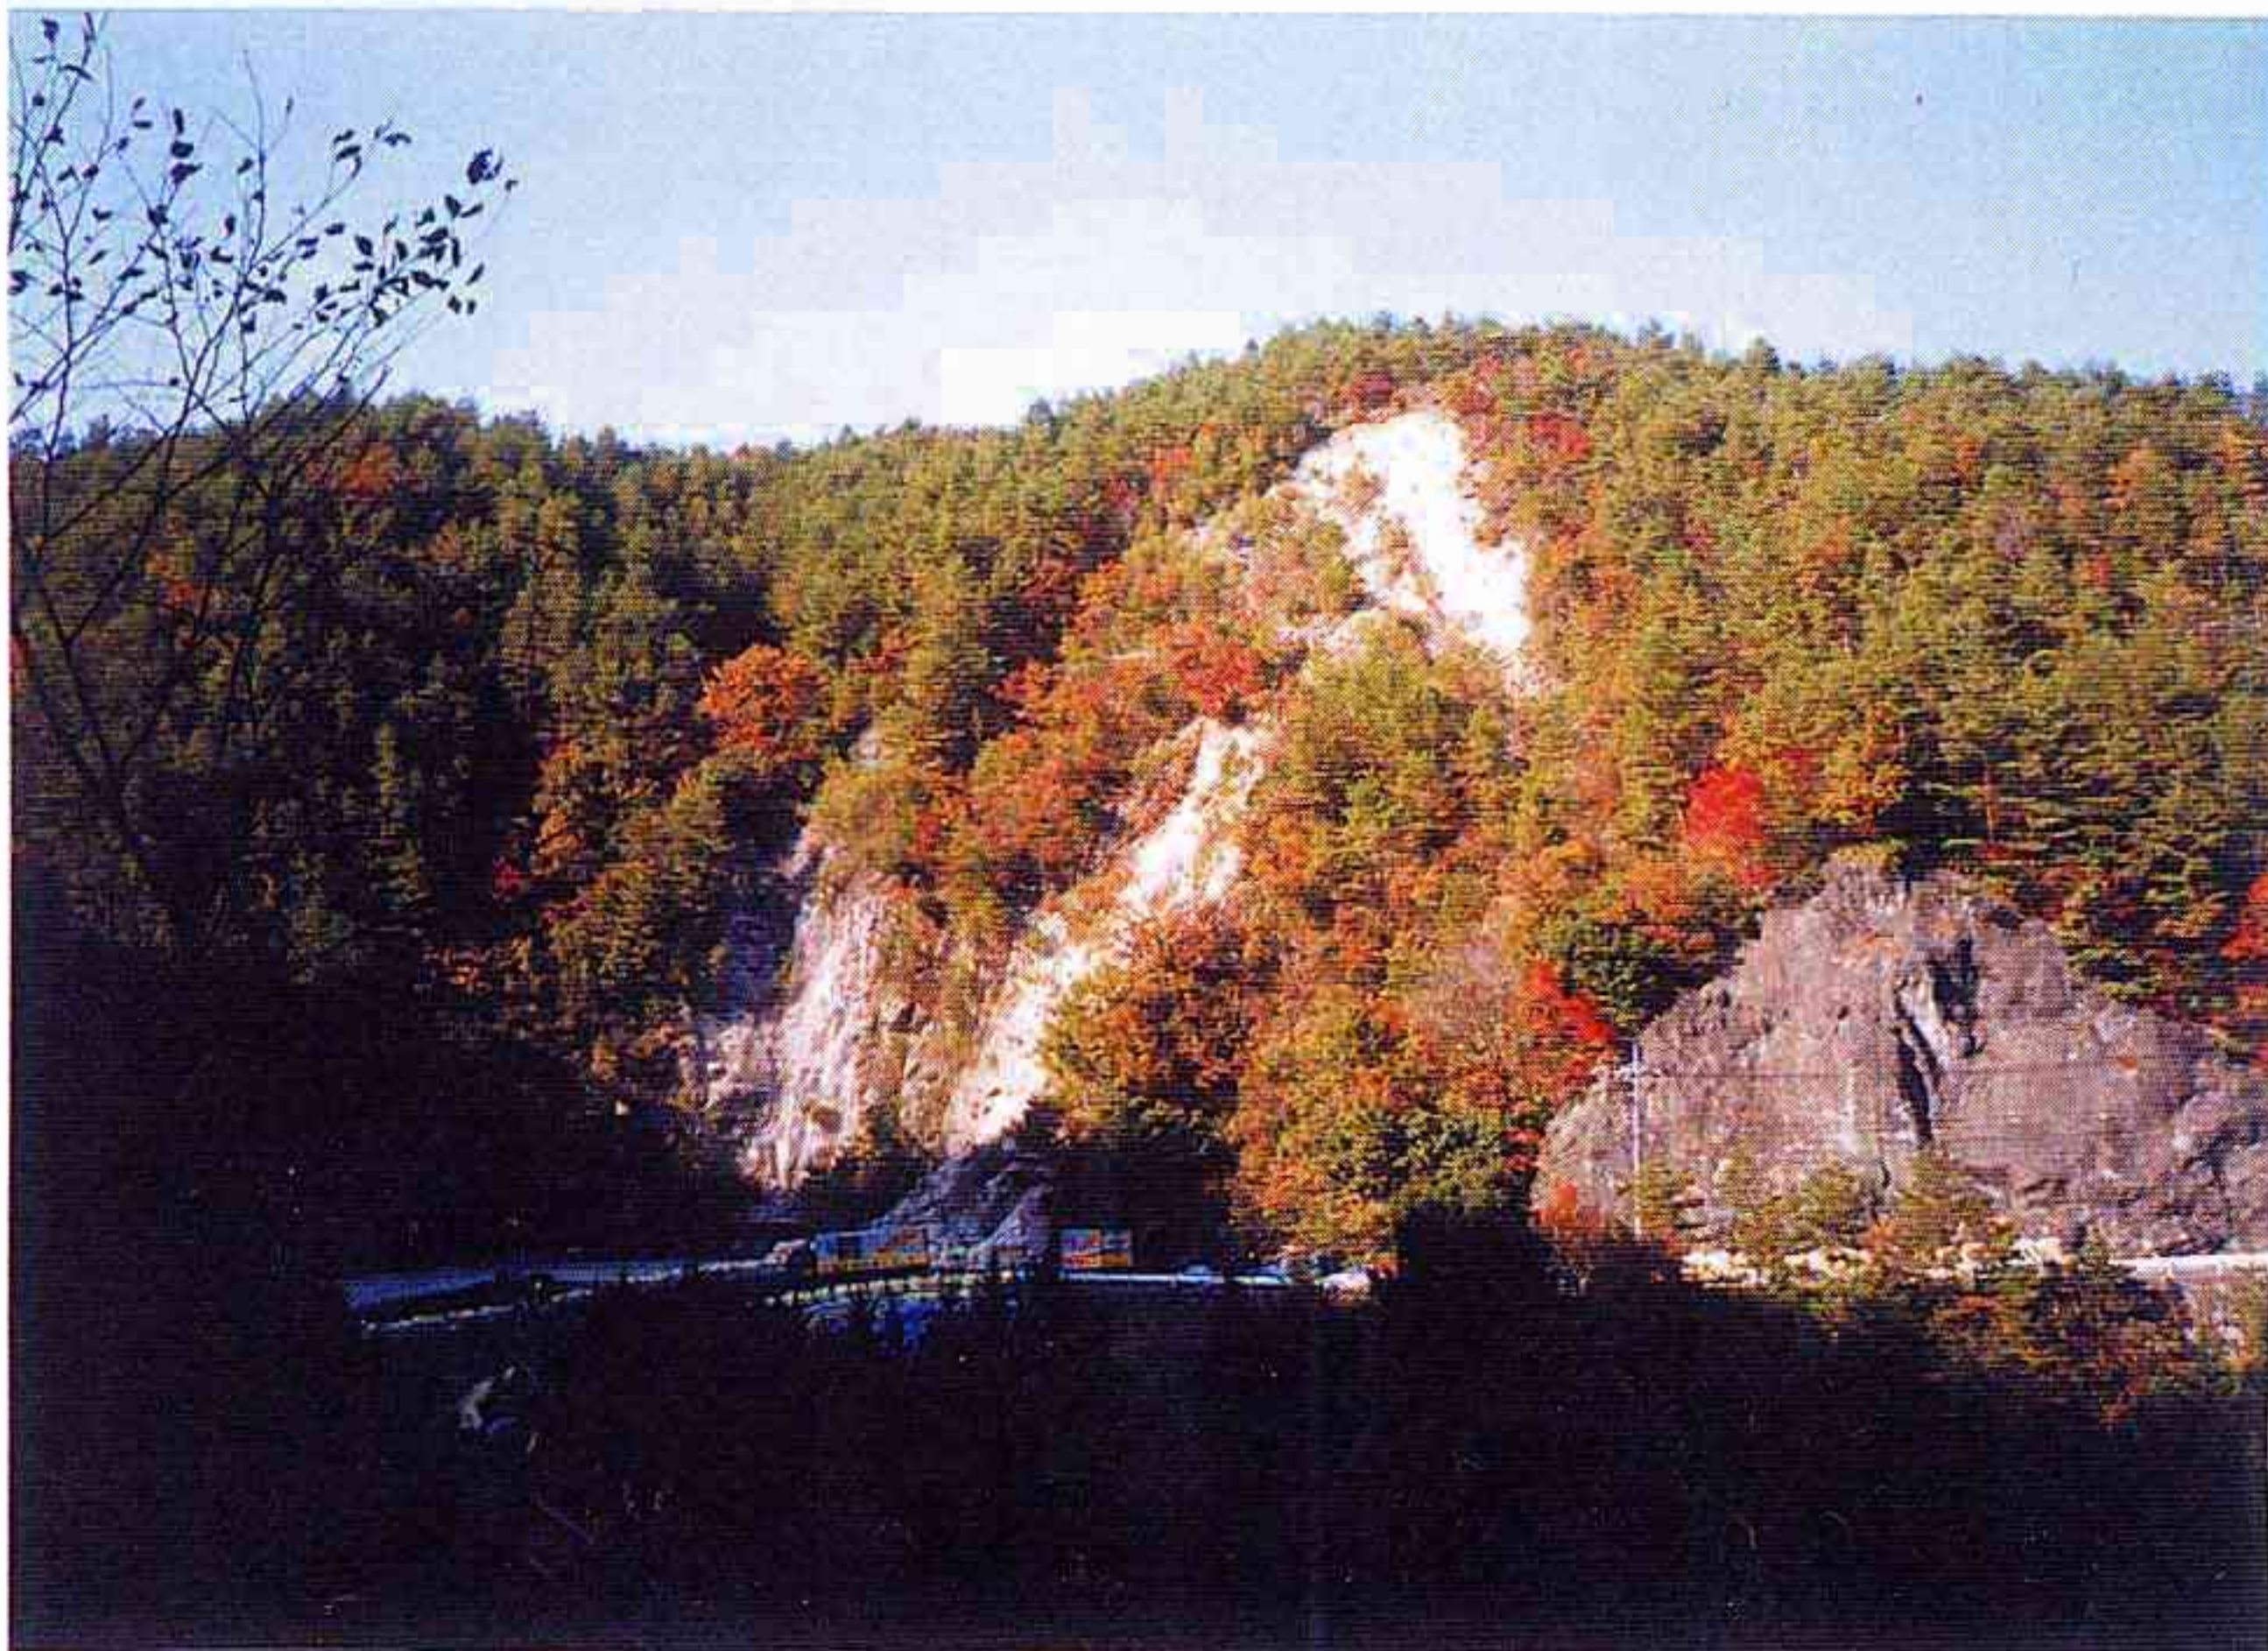
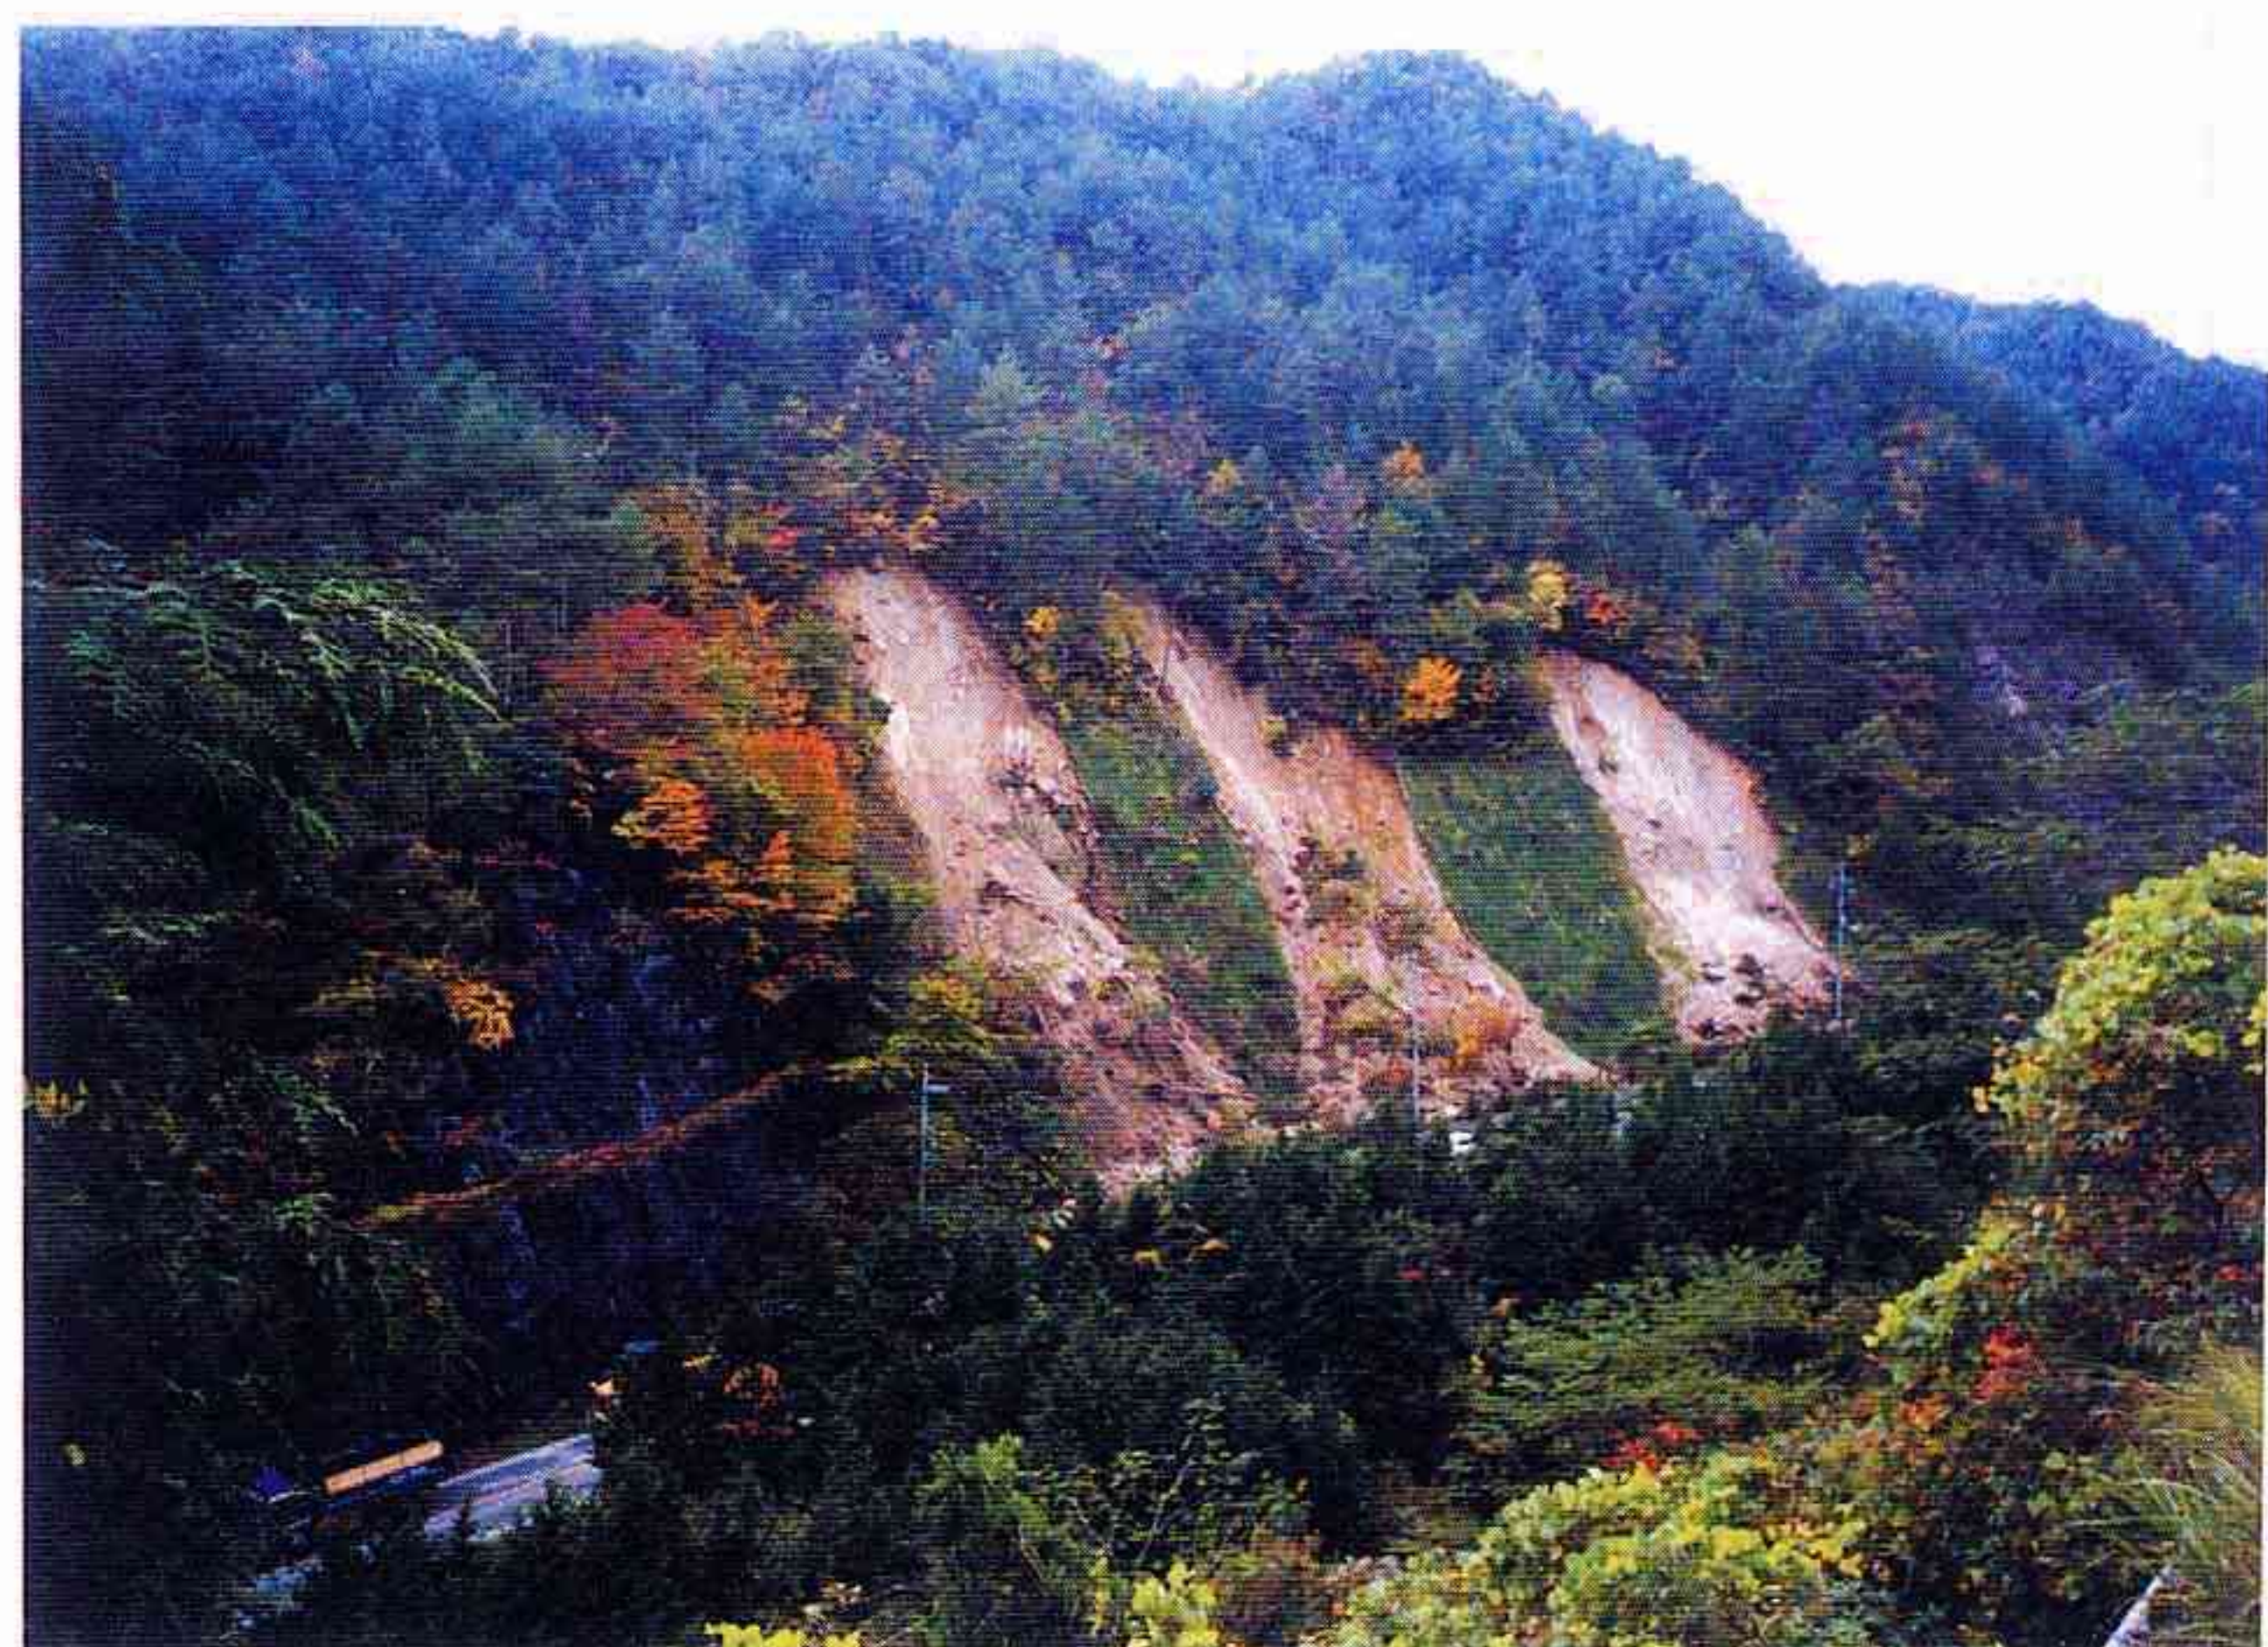
番号	12年災 第 317号	震央からの距離	8.1km
災害年月日	平成12年10月6日	緯度 / 経度	北緯35° 11.8' / 東経133° 18.7'
河川名・線路名等	一般国道180号	工事概要	※No.2測線を主断面とする地すべりについては独立受圧板によるアンカー工で復旧させた。(安全率0.98→1.20) <input type="checkbox"/> アンカー工 (SFL-5相当, 4段, @4.0m) $l = 19.2 \sim 23.2\text{m/本} \times 60\text{本} = 776.7\text{m}$ <input type="checkbox"/> 水平ボーリング ($\phi 90$) $l = 24.0\text{m/本} \times 7\text{本} = 168.0\text{m}$ <input type="checkbox"/> 植生基材吹付工 ($t = 3\text{cm}$) $A = 1,674.86\text{m}^2$ <input type="checkbox"/> ポケット式ロックネット $A = 3,030.0\text{m}^2$ <input type="checkbox"/> モルタル吹付工 ($t = 10\text{cm}$) $A = 286.83\text{m}^2$ <input type="checkbox"/> 吹付法枠工 (F300-2000 \times 2000) $A = 2,674.0\text{m}^2$ <input type="checkbox"/> 舗装工 $A = 1,269.0\text{m}^2$
施工位置	鳥取県日野郡日野町福永		
工事名	道路災害復旧工事		
工事費	239,618 (内仮工事24,470) 千円		
被災状況及び形態	※被災箇所および被災形態は大きく4つに区分される。日南町側より、①落石を伴った斜面崩壊、②末端部が崩壊した地すべり、③モルタル吹付のり面の開口亀裂、④同じくモルタル吹付のり面の開口亀裂となっている。 ※また、震災後も、降雨により径1m程度の落石や斜面崩壊が発生し、道路は数度通行止めとなった。特に地すべり地下方は、仮設道路を設けての交通確保となった。 ※いずれも花崗岩の風化が素因となっている。特にモルタル吹付け面の背後はマサ化しており、モルタルの剥離が確認された。
