5. 災害復旧事例

5.1 日野総合事務所県土整備局管内

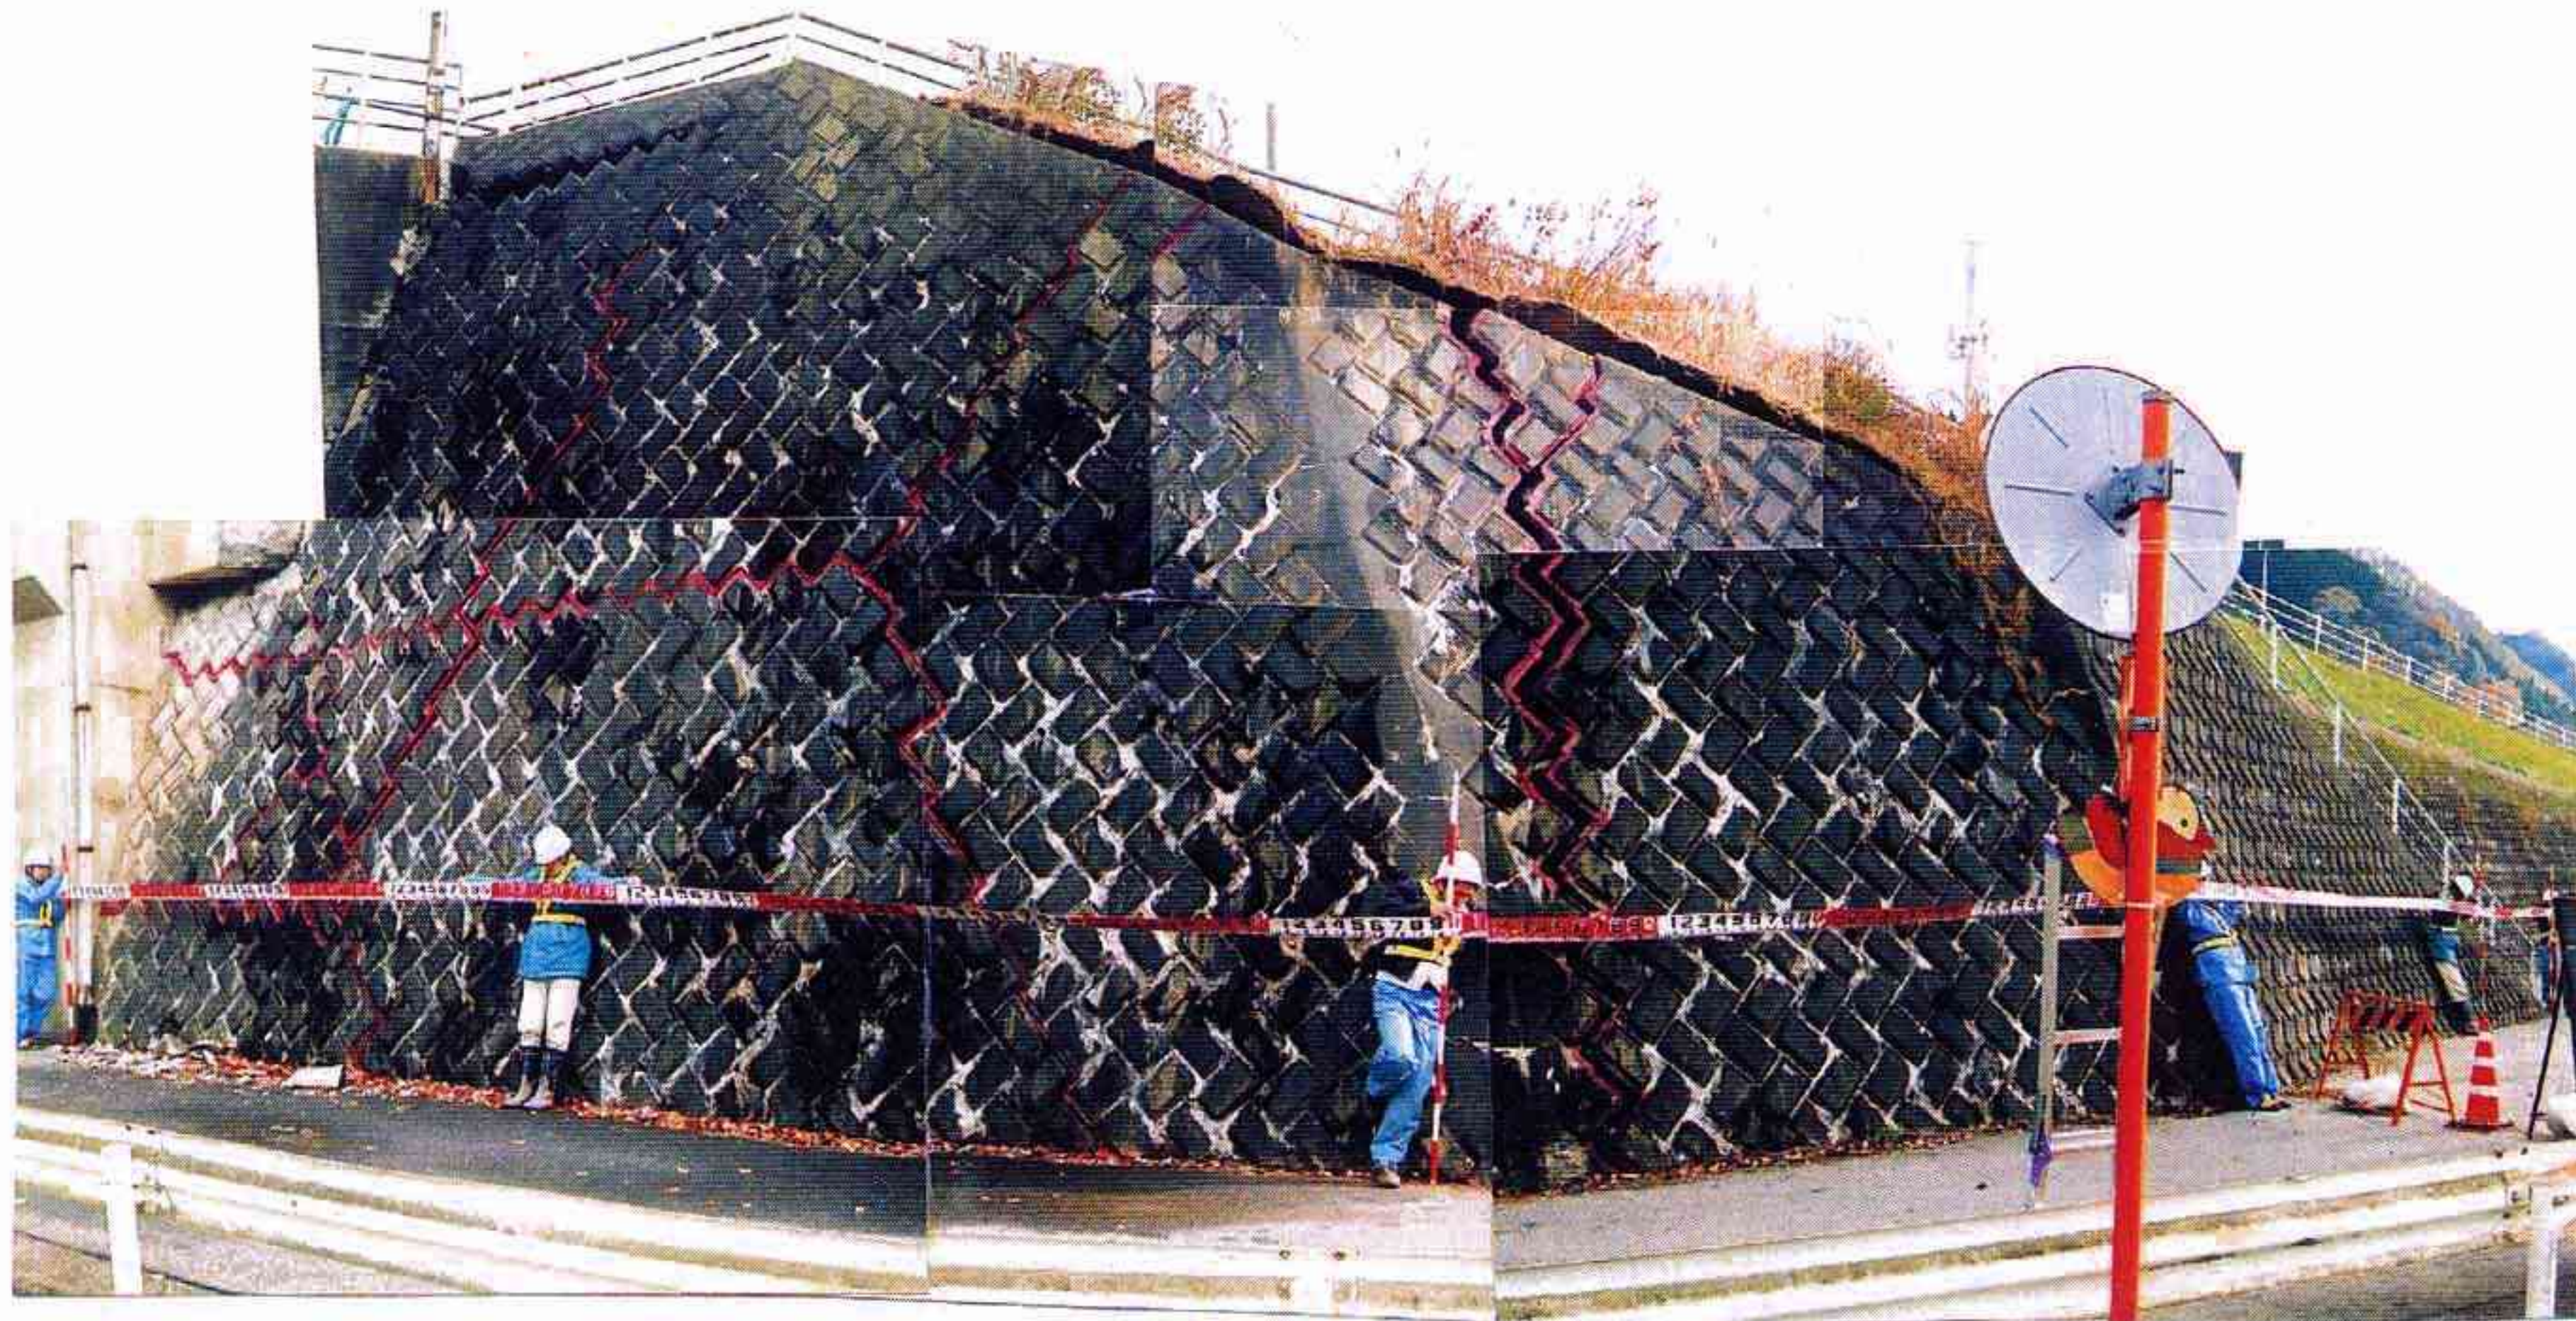
番号	12年災 第 323号	震央からの距離	8.0 km
災害年月日	平成12年10月6日	緯度 / 経度	北緯35° 14.1' / 東経133° 26.6'
河川名・線路名等	一般国道181号	工事概要	※No.3+40～55付近(左)の盛土部については、補強土壁工により復旧した。 □補強土壁工(ルートパイル工法) $\ell = 5.0 \sim 8.5\text{m/本}, N = 64\text{本}$ $A = 144.0\text{m}^2$ □ブロック積工(1:0.5, 控35cm, $t = 15\text{cm}$) $A = 509.0\text{m}^2$ □ブロック積工(1:0.5, 控35cm, $t = 10\text{cm}$) $A = 24.0\text{m}^2$ □2号張コンクリート工($t = 50\text{cm}, 1:0.5$) $A = 420.0\text{m}^2$ □表層工(改質I型 $t = 2 \sim 7\text{cm}$) $A = 845.0\text{m}^2$ □表層工(排水性 $t = 7\text{cm}$) $A = 601.0\text{m}^2$ □U型水路工 $L = 49.0\text{m}$
施工位置	鳥取県日野郡日野町根雨		
工事名	道路災害復旧工事		
工事費	105,680千円		
被災状況及び形態	※路面に段差や開口クラックが多数発生すると共に、富士見橋の parapet 背面土砂の沈下による段差の発生と周辺擁壁に著しい変状が生じた。
