| 河川名・路線名等 | 一級河川大川(右岸) | 工事概要 | 復旧延長 L=16m (右岸=16m) 環境護岸ブロック A=89㎡ 植生工 A=15㎡ 構造物取壊工 V=11m ³ 土留・仮締切工(鋼矢板) 106枚 |
| 工事名 | 河川災害復旧工事 | | |

| 工事名 | 物揚場(-3.0m)災害復旧工事(その2) | | |

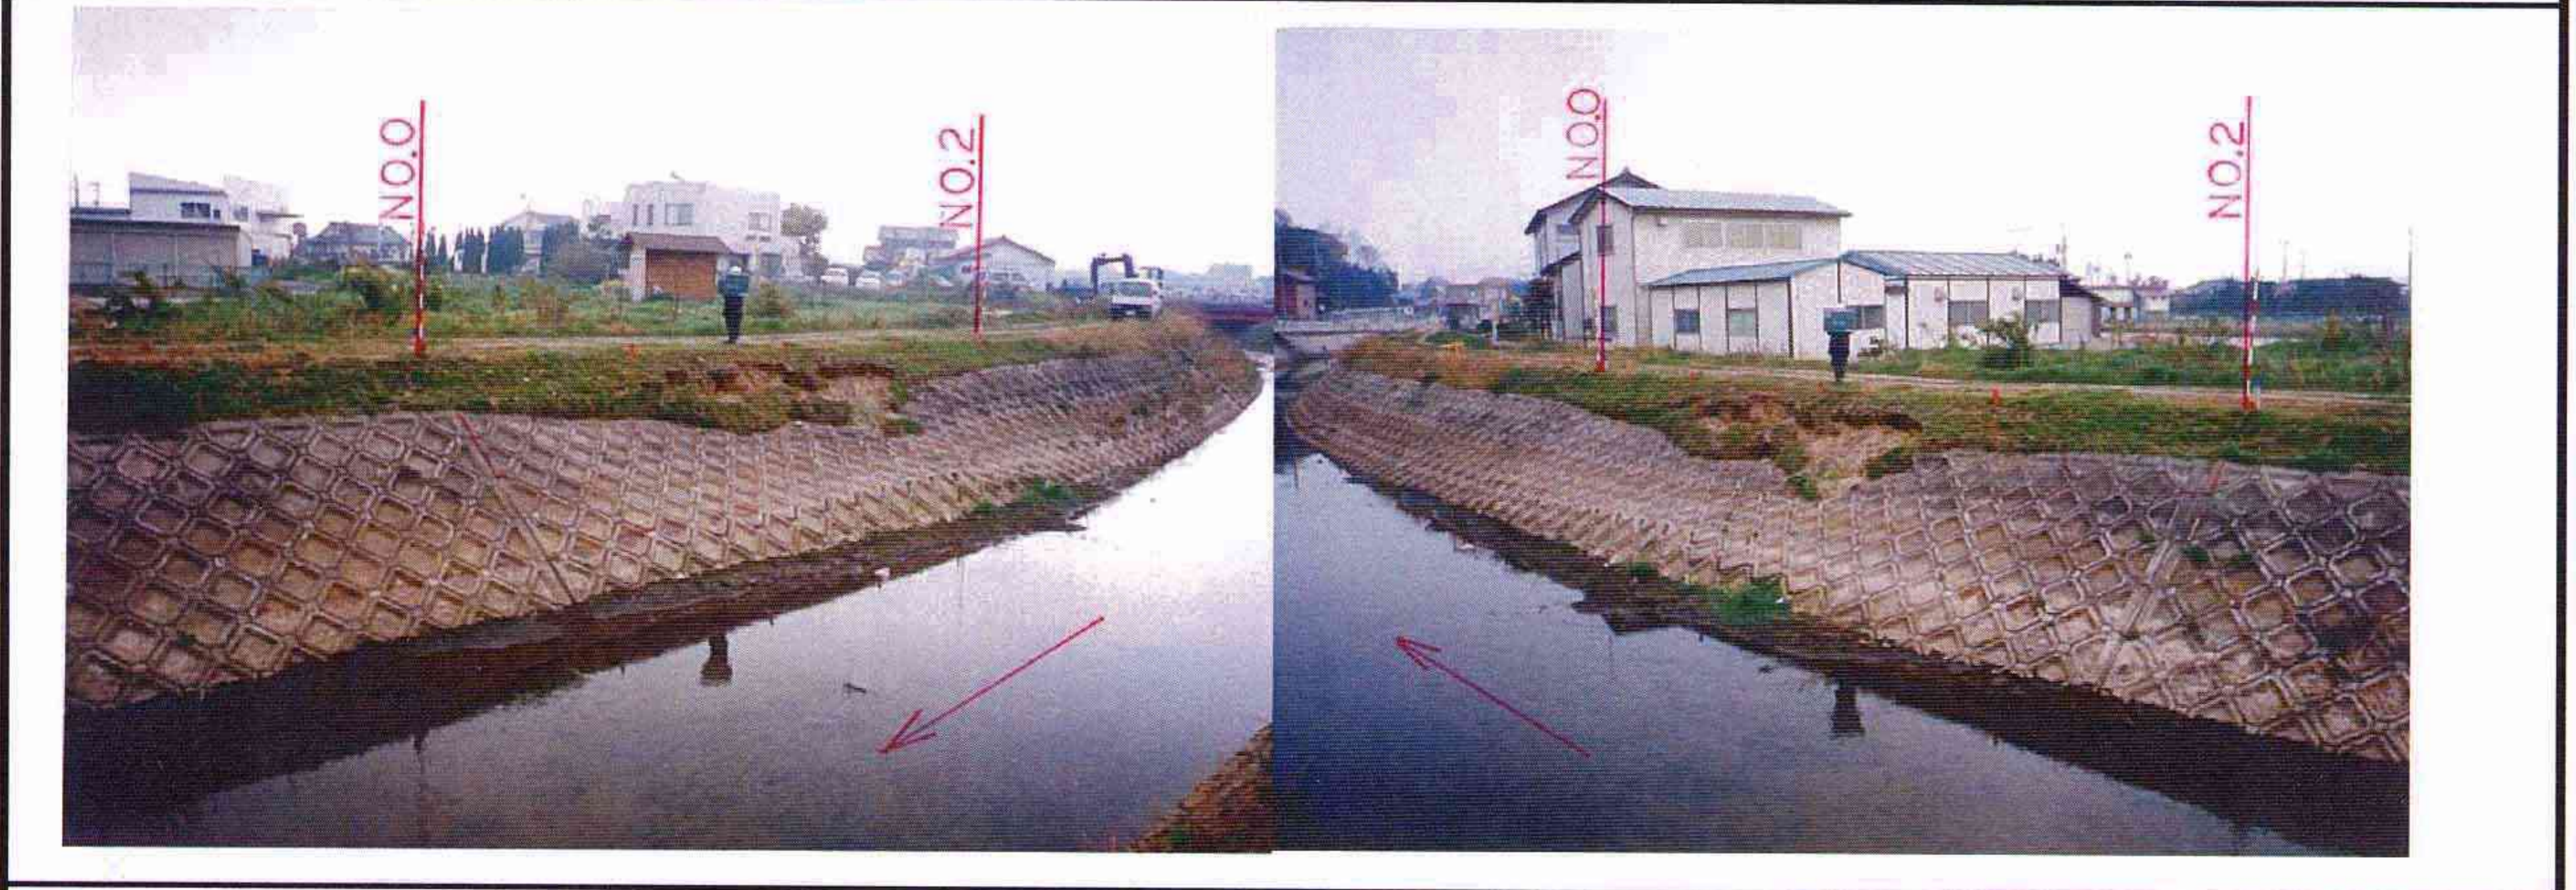
被災状況写真

| 被災原因 その他 | 平成12年10月6日 鳥取県西部地震による 気象コード(00445) | | |

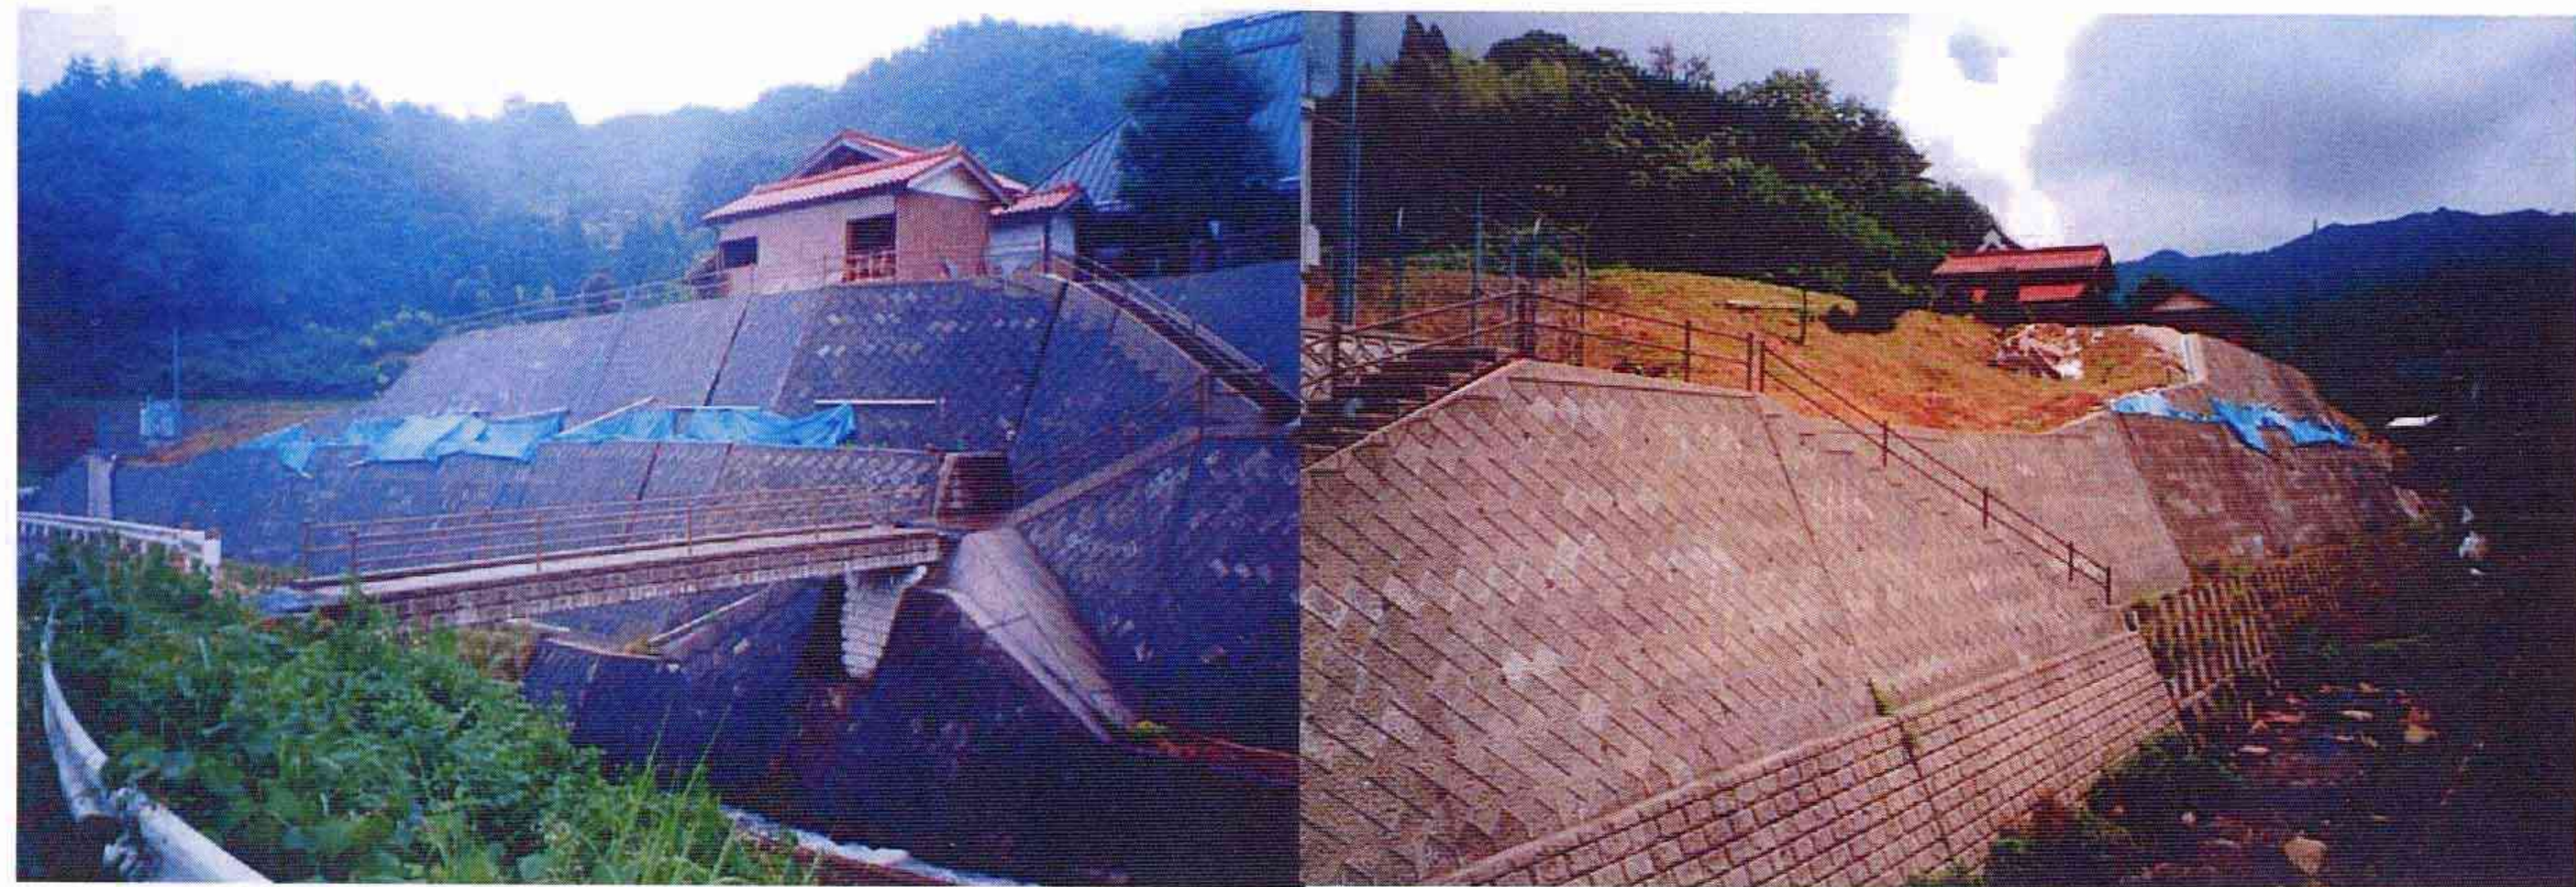
被災状況写真

| 被災原因 その他 | 平成12年10月6日 鳥取県西部地震による 気象コード(00445) | | |

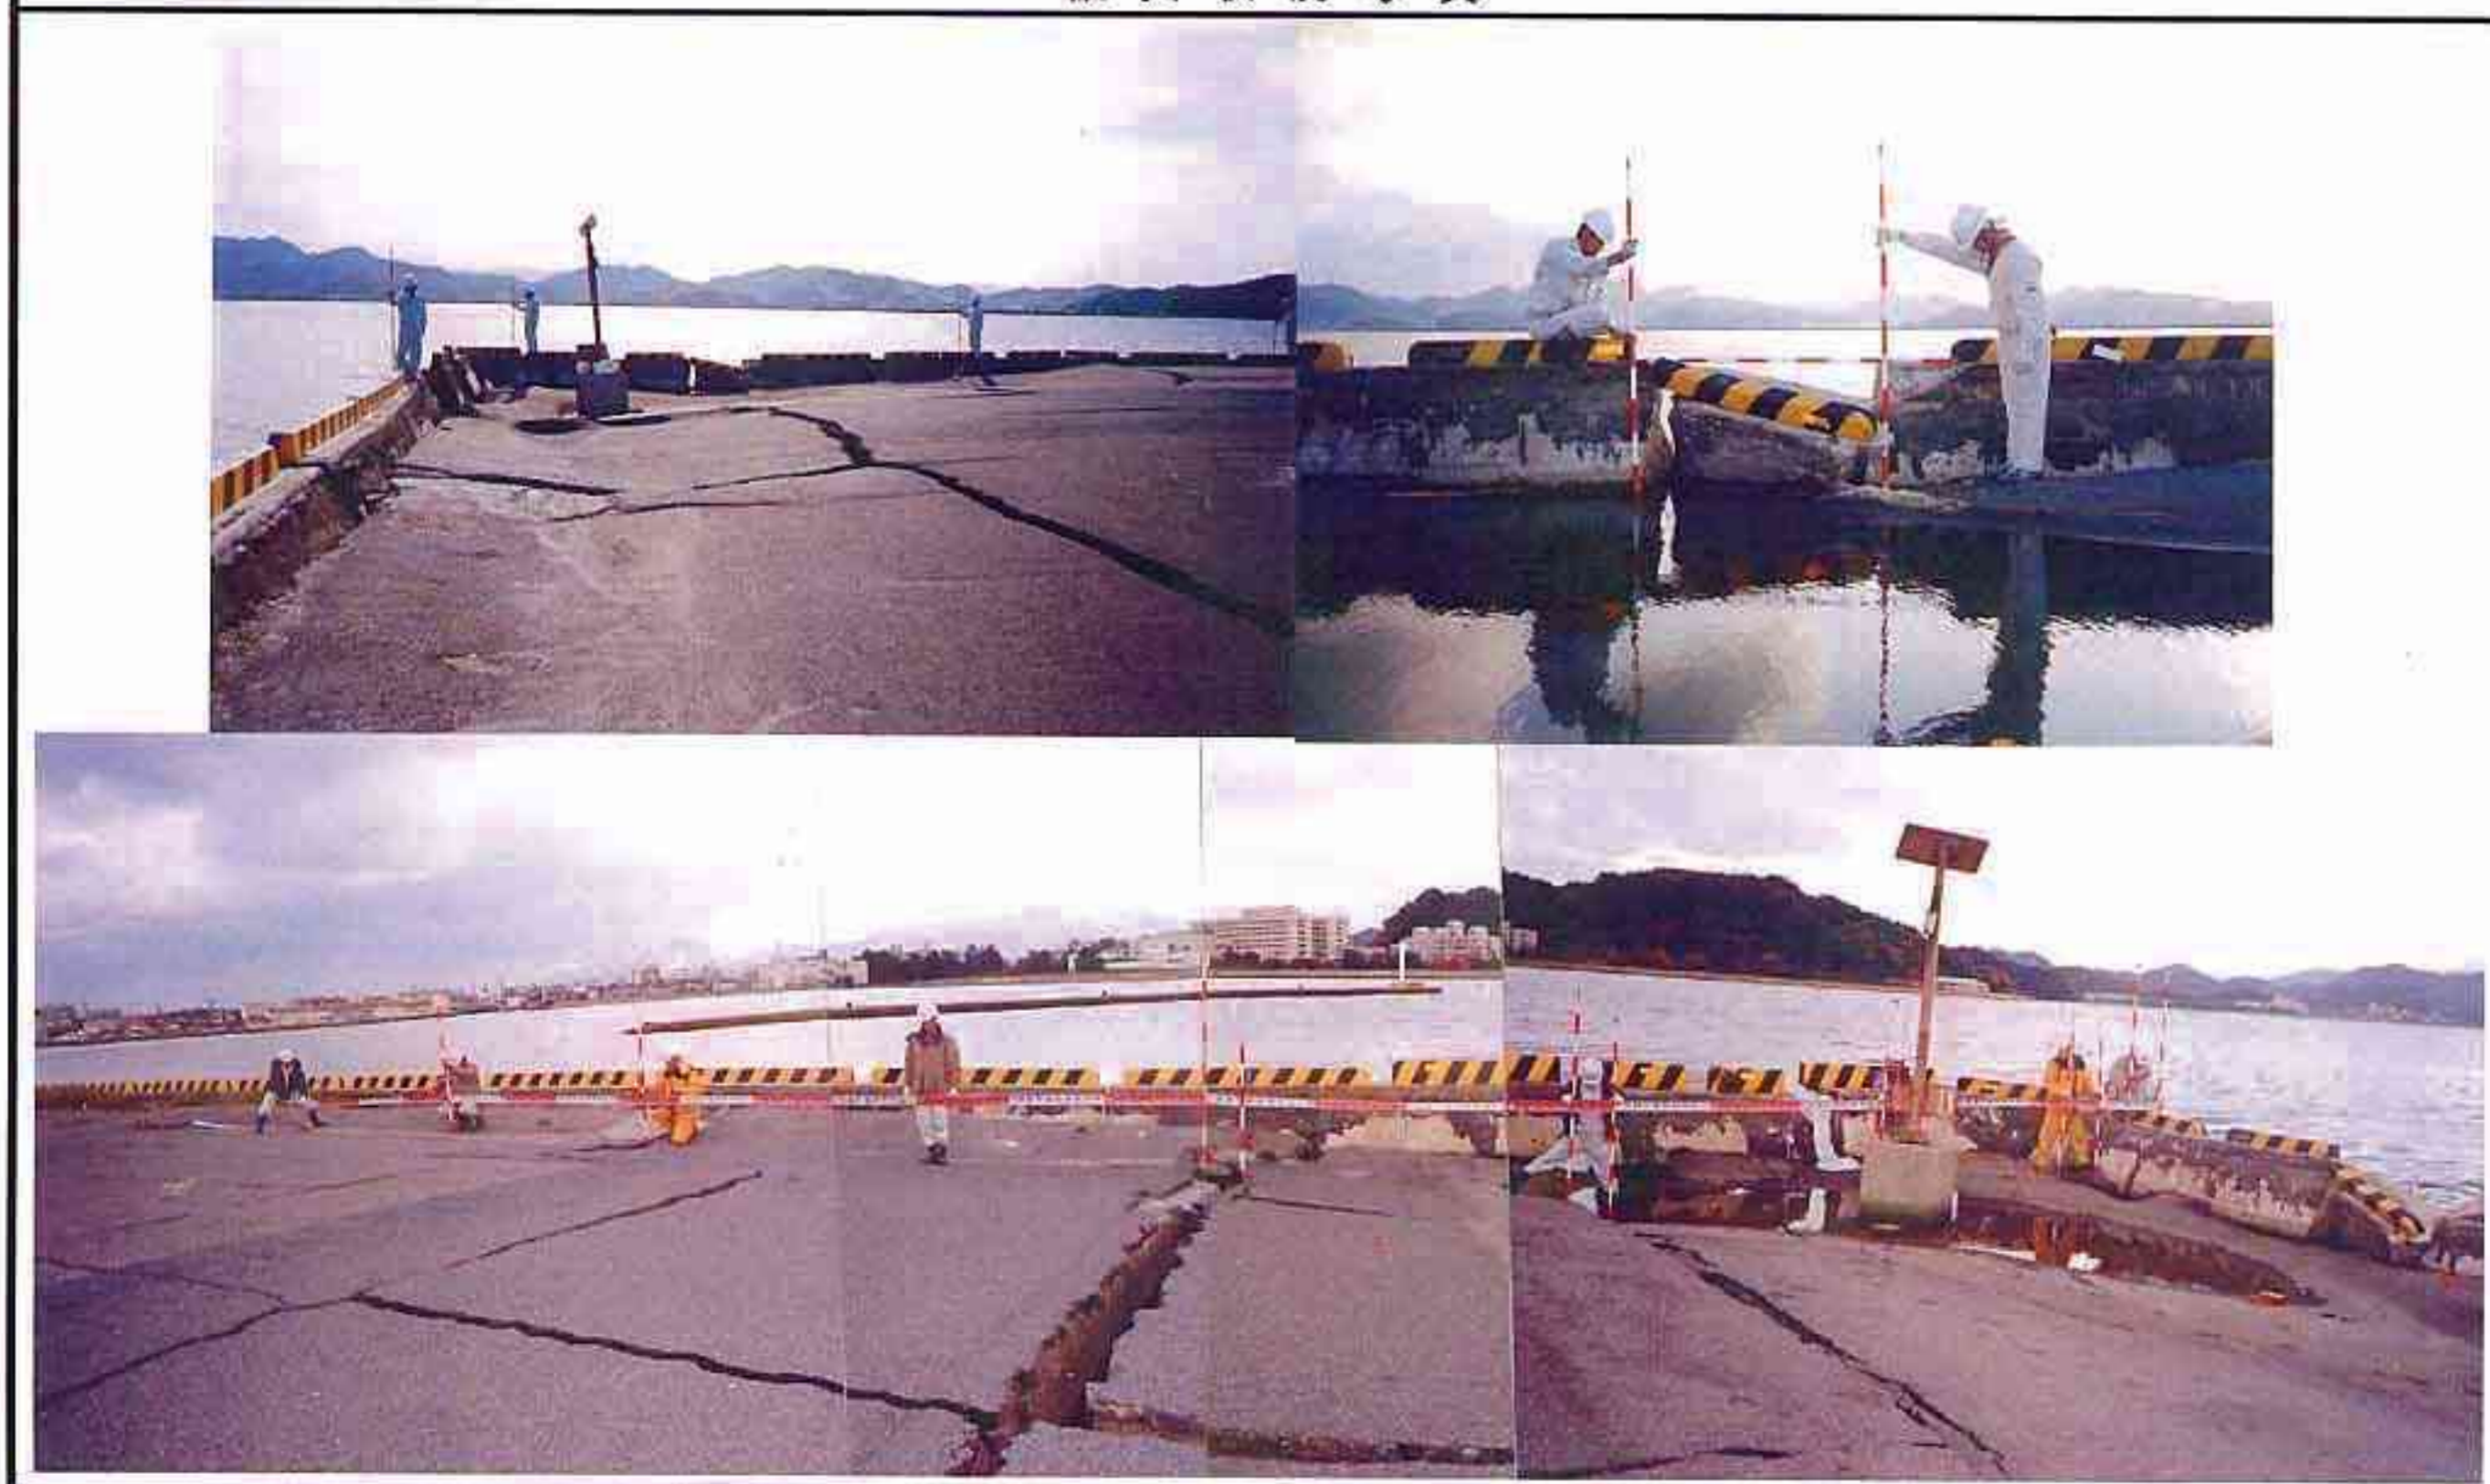
被災状況写真

| 被災原因及び形態 | 平成12年10月6日 鳥取県西部地震 震度5強 震源地:鳥取県西部(溝口町付近) マグニチュード7.3 震源の深さ 約10km 被災原因:震動・液状化による亀裂及び崩壊 | 工事概要 | |
| 被災機構 | 地震時の水平力により、L型ブロックが海側に80～150cm程移動し、また基礎地盤の支持力不足により、最大40cm程沈下した。 以上のL型ブロックの移動によりブロック間の目地が30～40cm程開き、背後の裏込栗石及び埋立土が流出しエプロン部が最大1.50m陥没した。 支持力不足による沈下については、当地域は軟弱地盤ではあるが経年による荷重増加(埋立て)により地盤としては改良されていると考えるが、L型ブロックの施工時に均一な砂で置換えが施工されており、この層が液状化を起こし支持力不足になったものとする。(海底調査で3～4ヶ所の噴砂口を確認した) | 復旧工法の考え方及び工法選定の理由 | ・復旧工法の考え方 現況復旧を原則とするが、構造的性及び経済性等を比較検討し、現況復旧工法より適した工法があれば、それを採用する。 ・工法選定の理由 軟弱地盤に適する軽構造工法である、鋼矢板式工法とL型ブロック工法について、構造的性及び経済性等を総合的に判断し、工法選定した。 検討した結果、鋼矢板式工法は基礎地盤の置換えが必要となり、経済性及び構造的性、施工性ともL型ブロック工法より劣る。よってL型ブロック工法を採用した。 |

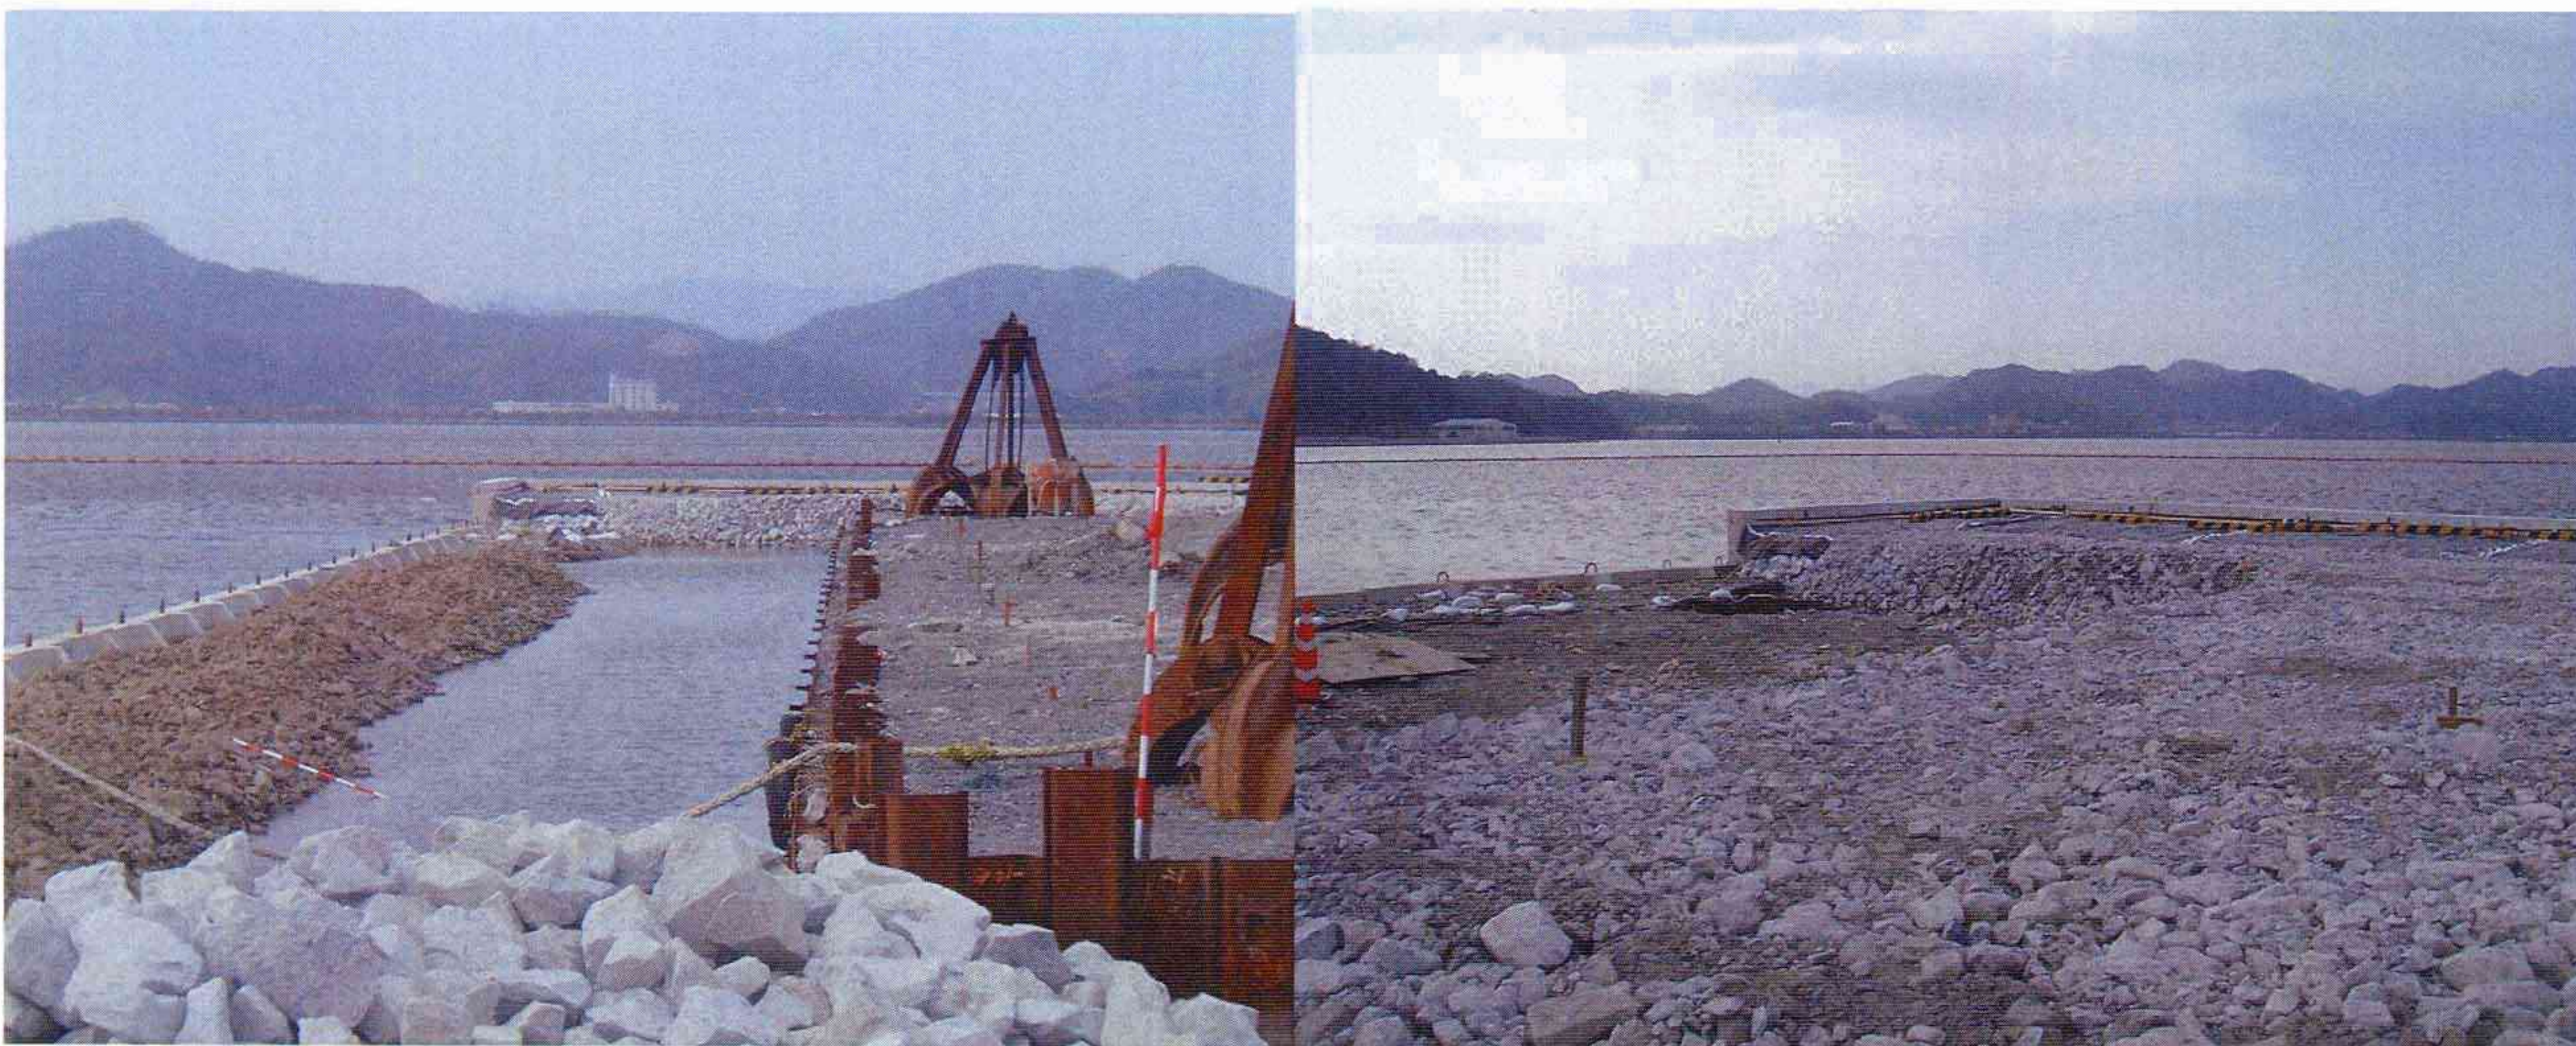
復旧状況写真

現在工事中 (撮影:平成14年3月17日)

| 港湾名 | 米子港 | 工事概要 | 物揚場(-3.0m) L=29.3m 基礎工 L=29.3m 本体工 L=29.3m 上部工 L=29.3m 舗装工(コンクリート) L=21.3m |

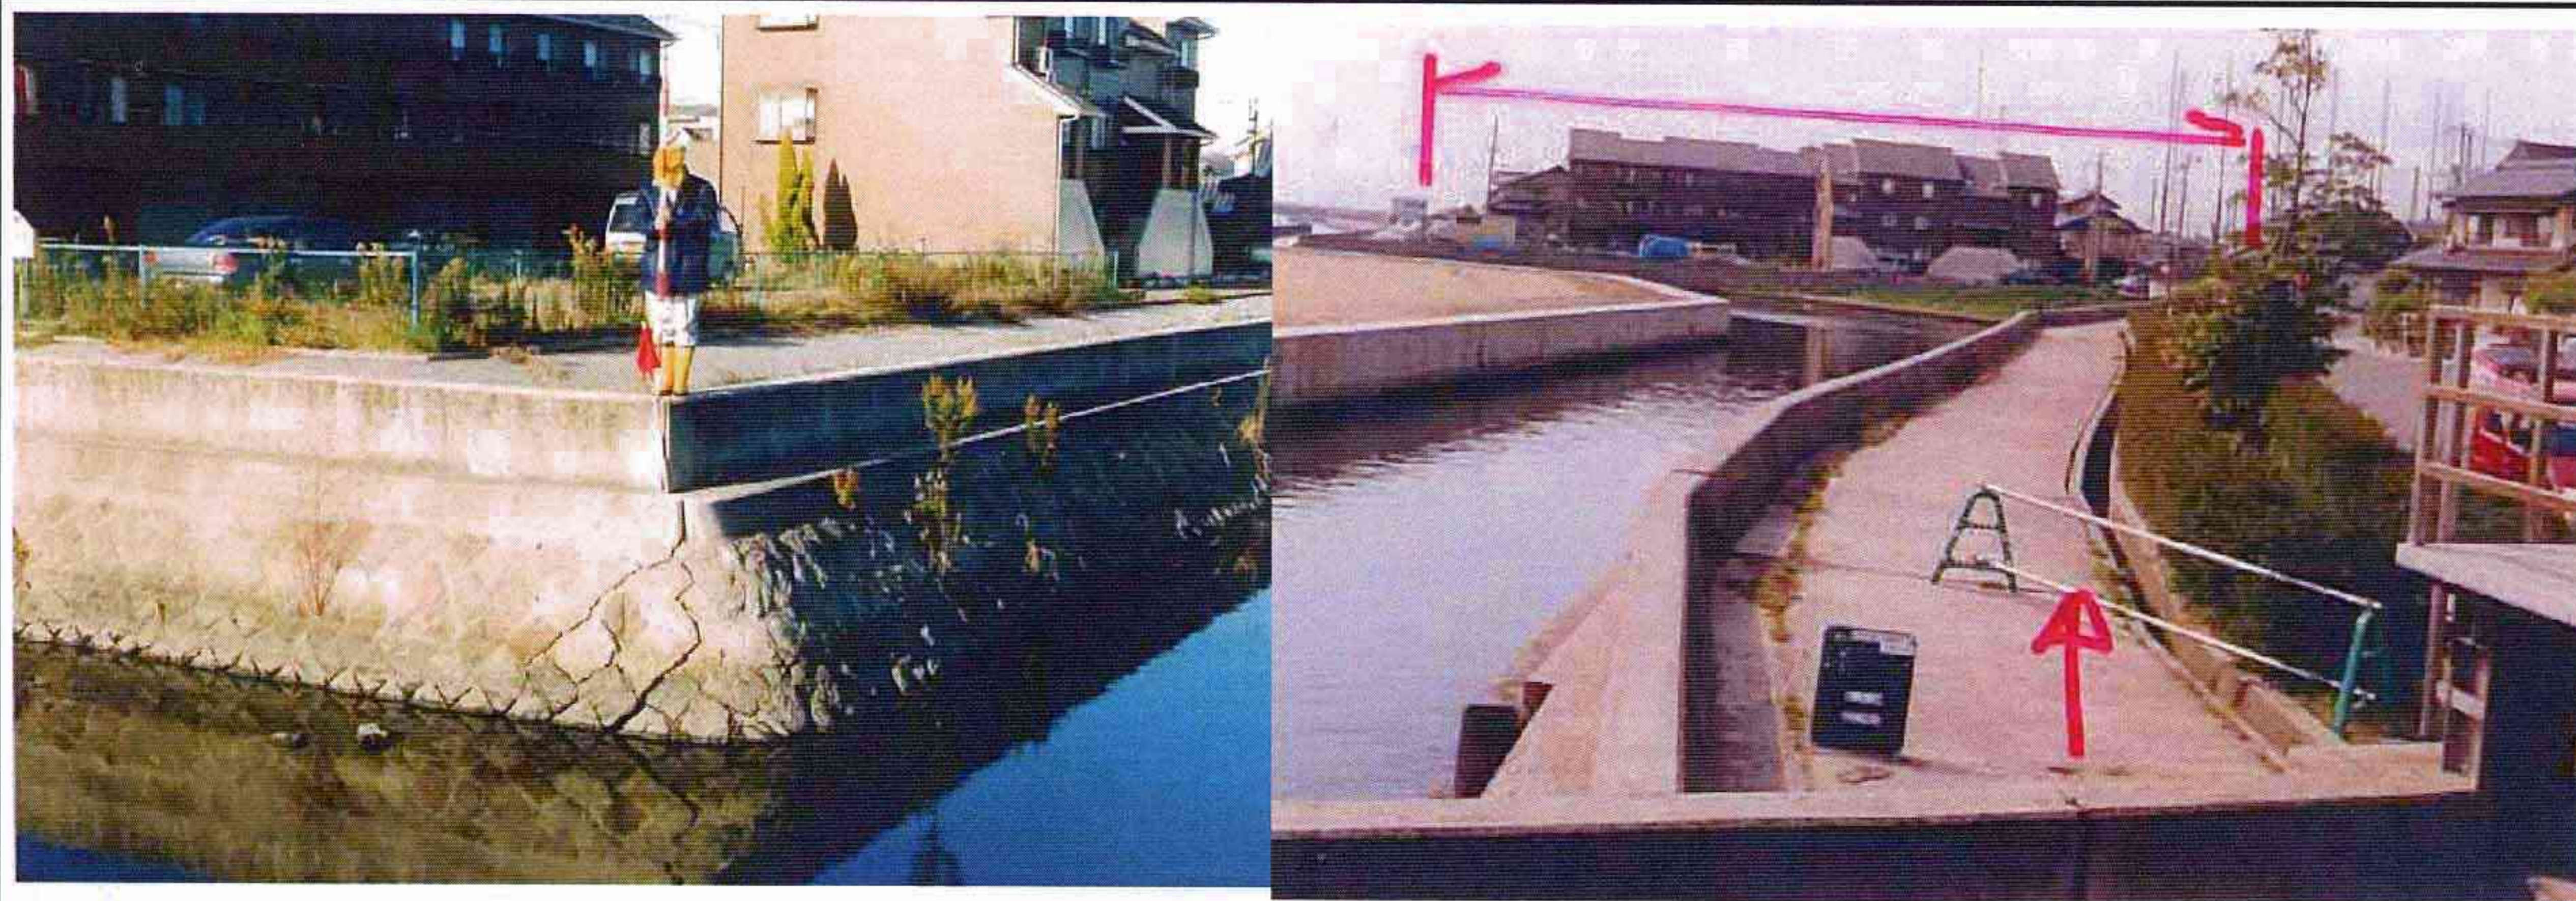
被災状況写真

| 被災原因その他 | 平成12年10月6日 鳥取県西部地震 震度5強 震源地:鳥取県西部(溝口町付近) マグニチュード7.3 震源の深さ 約10km 被災原因:震動・液状化による亀裂及び崩壊 | | |

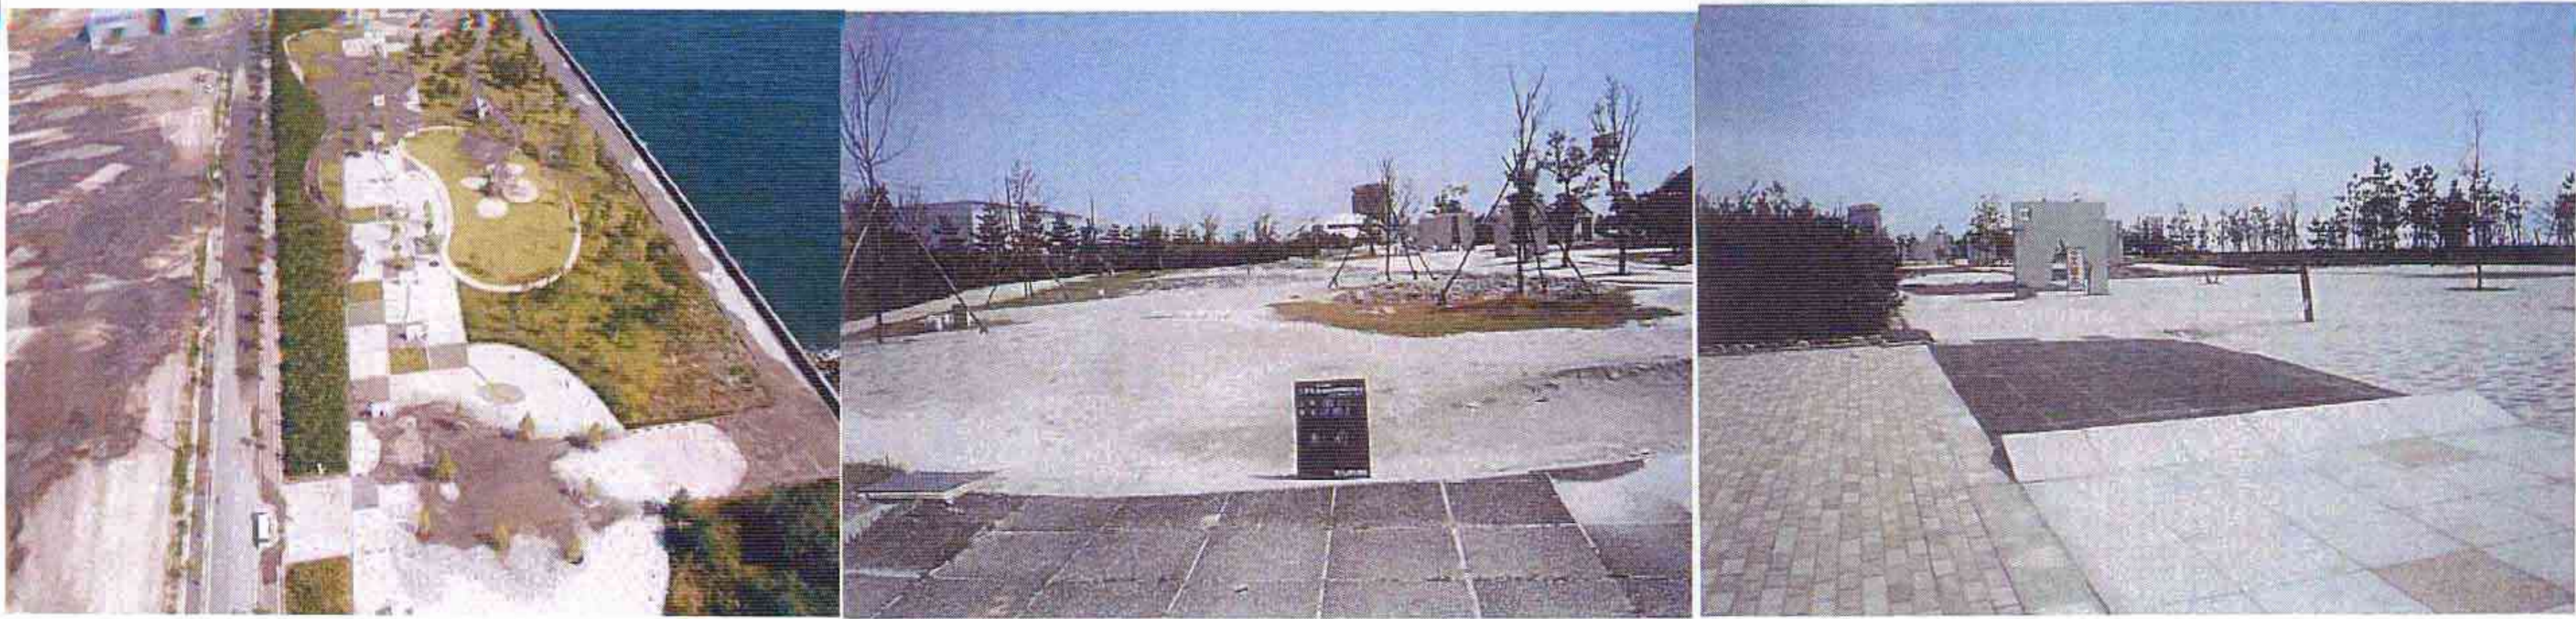
被災状況写真

| 被災原因 その他 | 平成12年10月6日 鳥取県西部地震 震度6強 震源地:鳥取県西部(溝口町付近) マグニチュード7.3 震源の深さ 約10km 被災原因:震動による亀裂及び沈下 | | |
