平成12年10月6日発生

鳥取県西部地震災害報告書

平成13年3月

日本道路公団中国支社

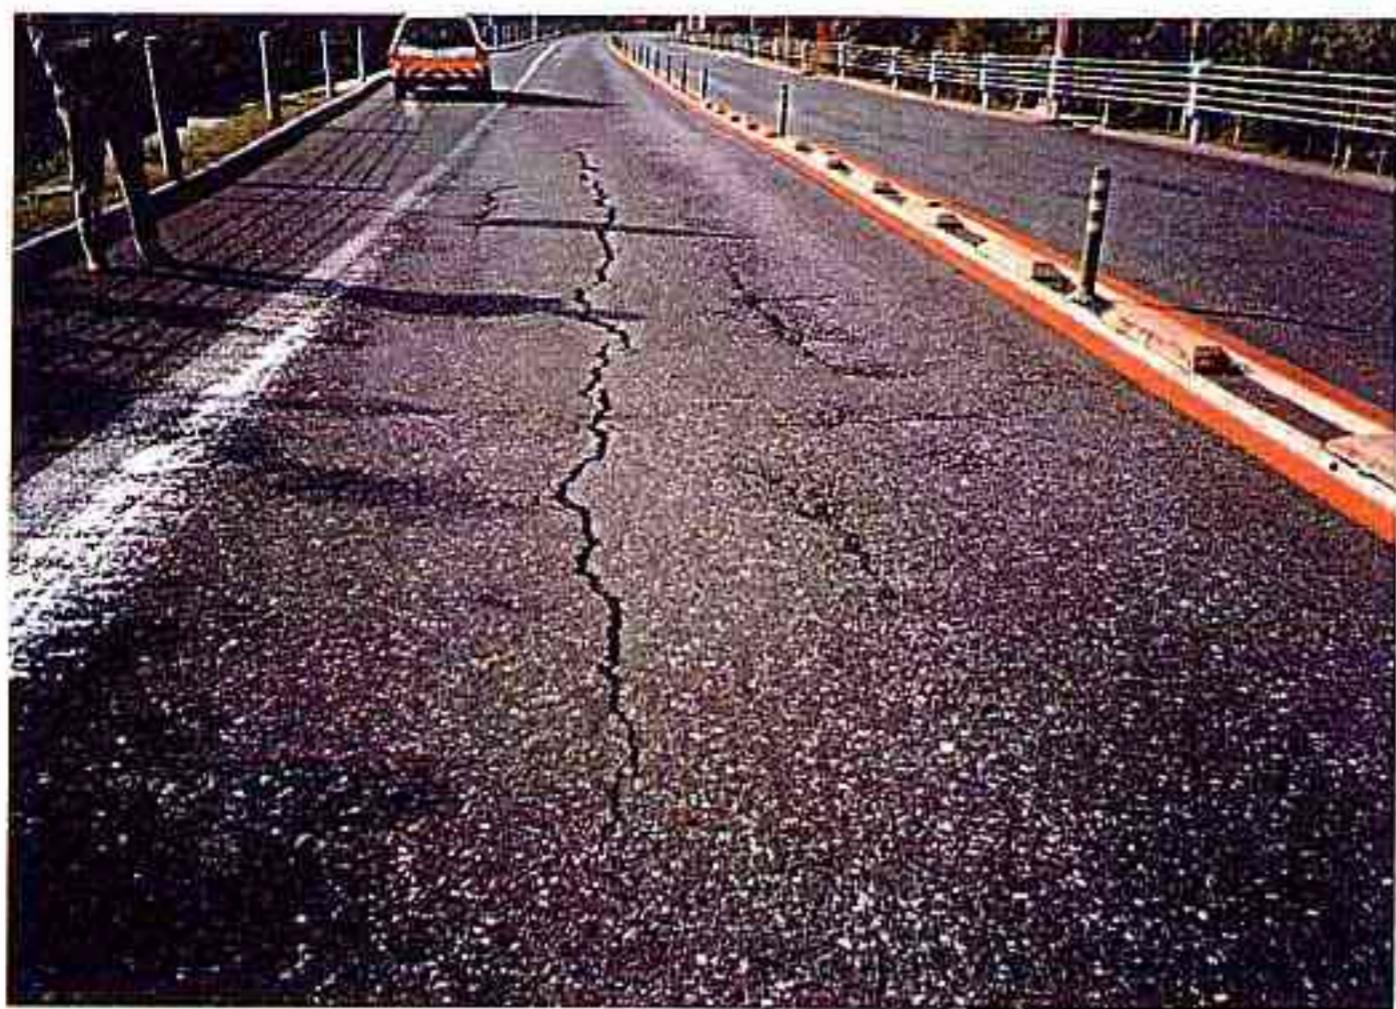
米子①

KP49. 25

路面クラック

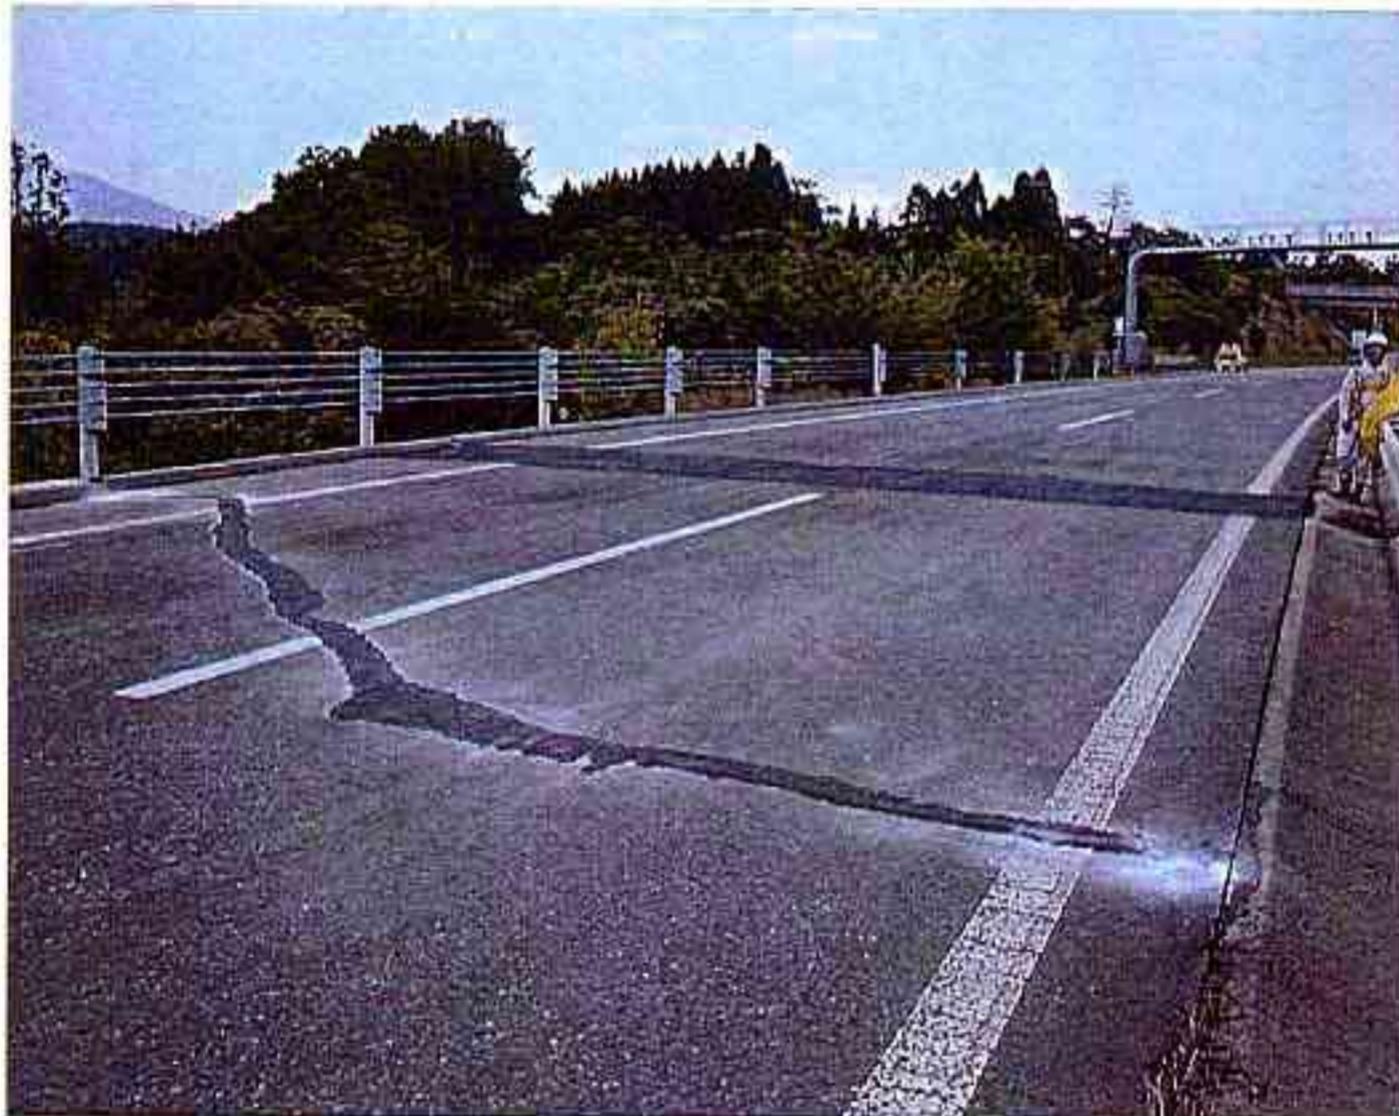
米子②

KP58. 1

路面クラック・段差

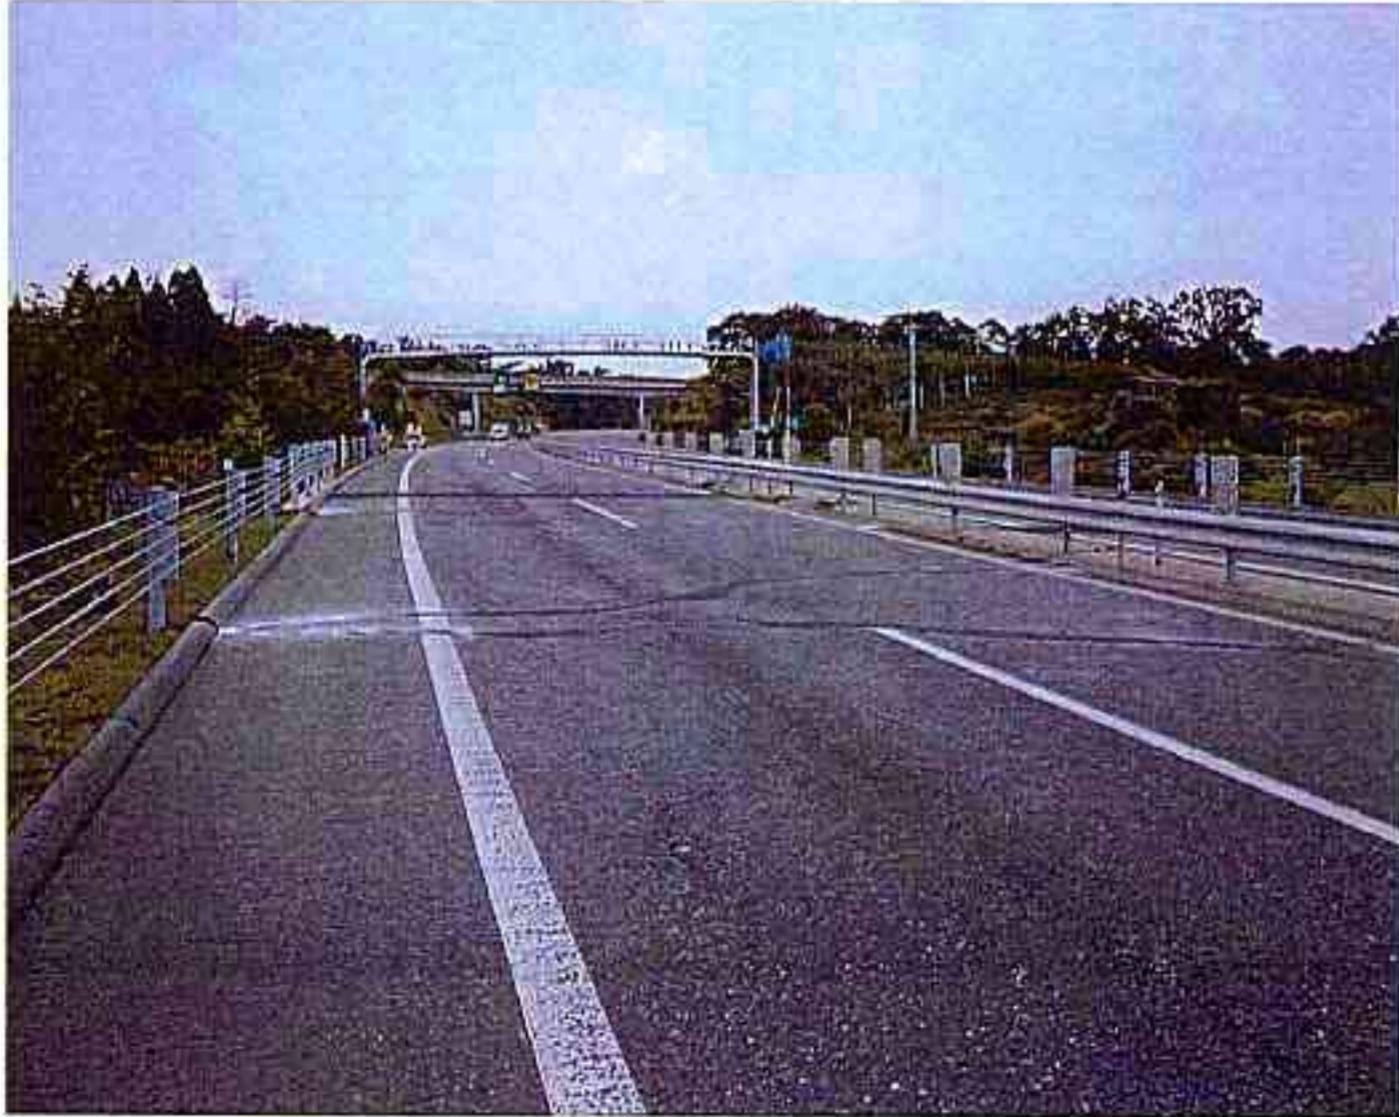
米子③

KP58. 1

路面クラック・段差

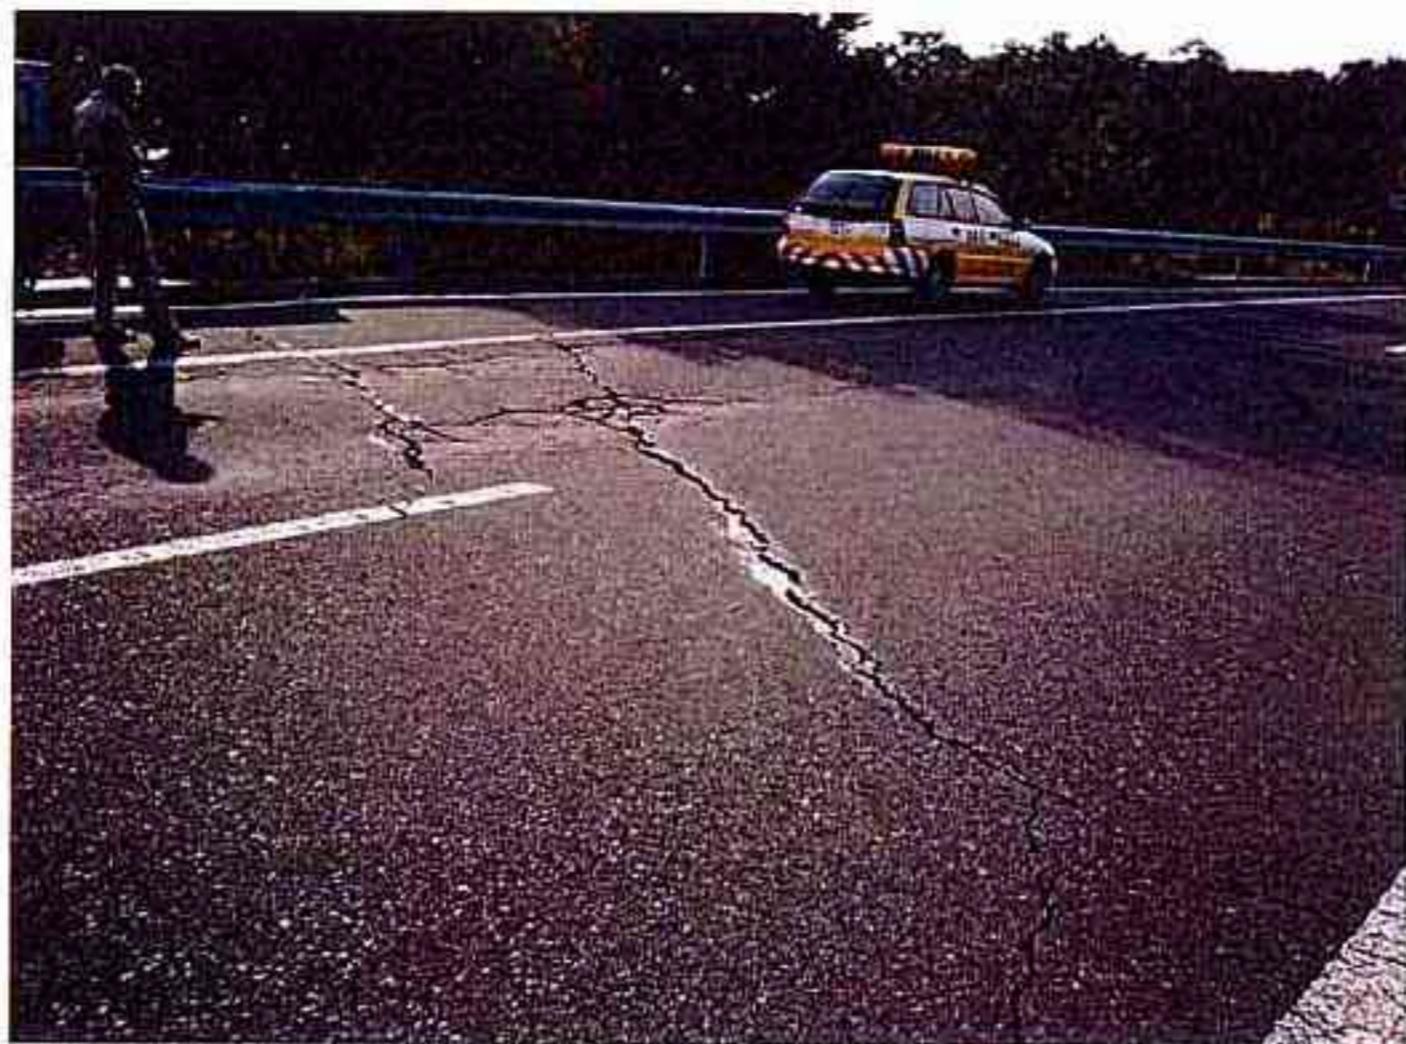
米子④

KP58.16(下)

路面クラック

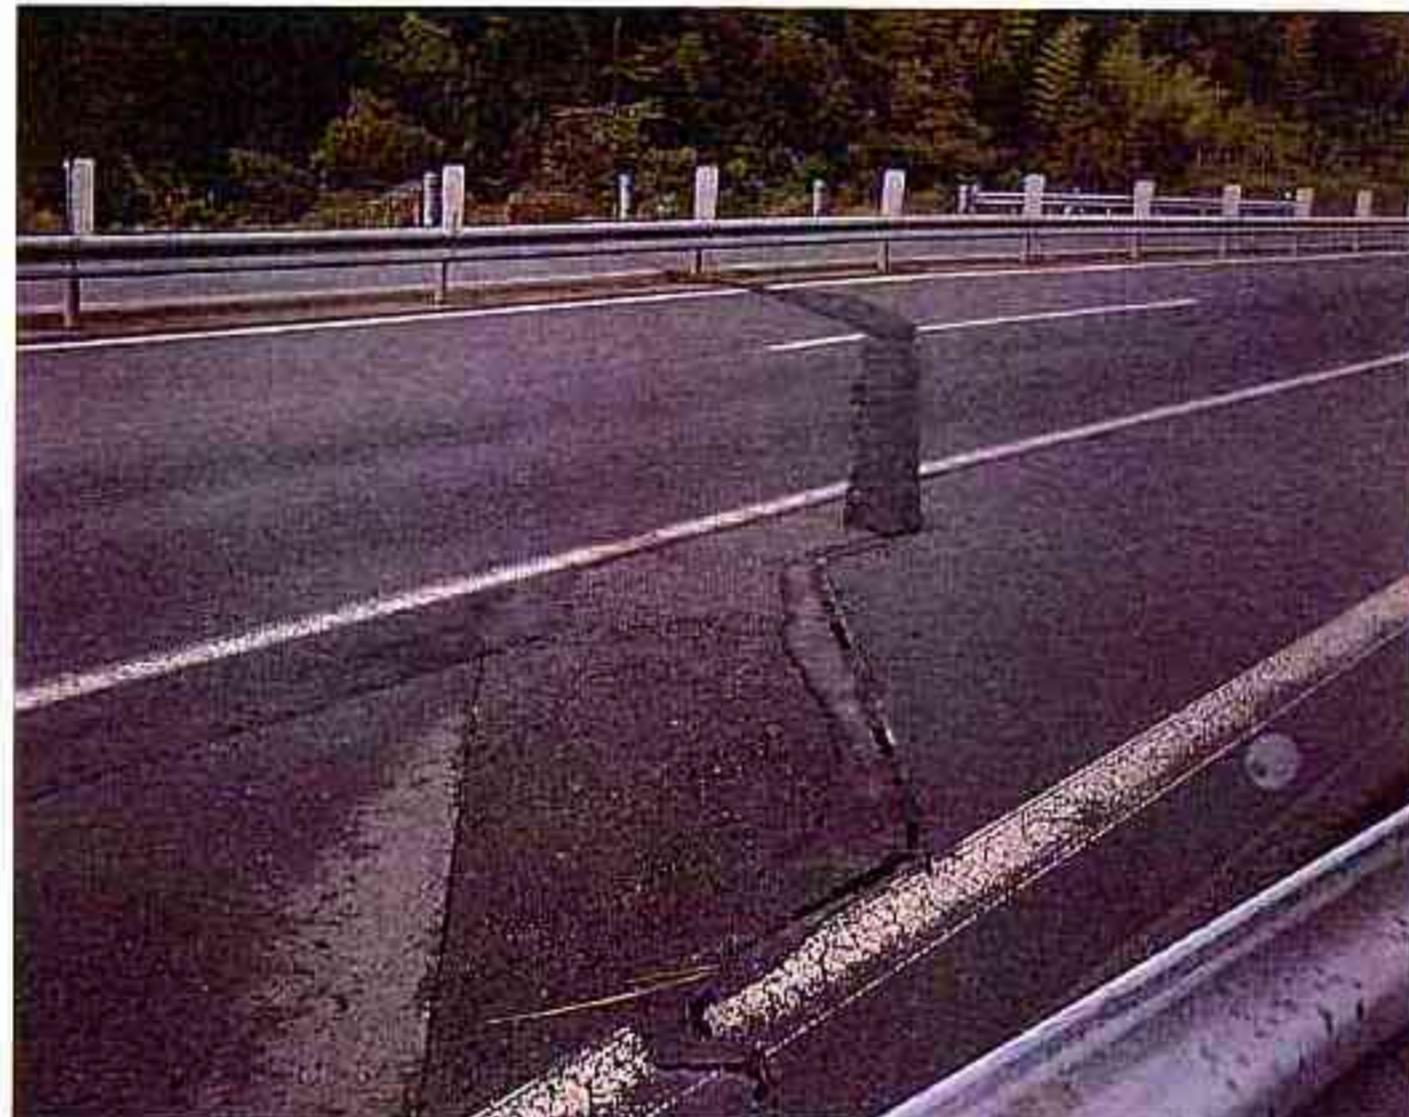
米子⑤

路面クラック

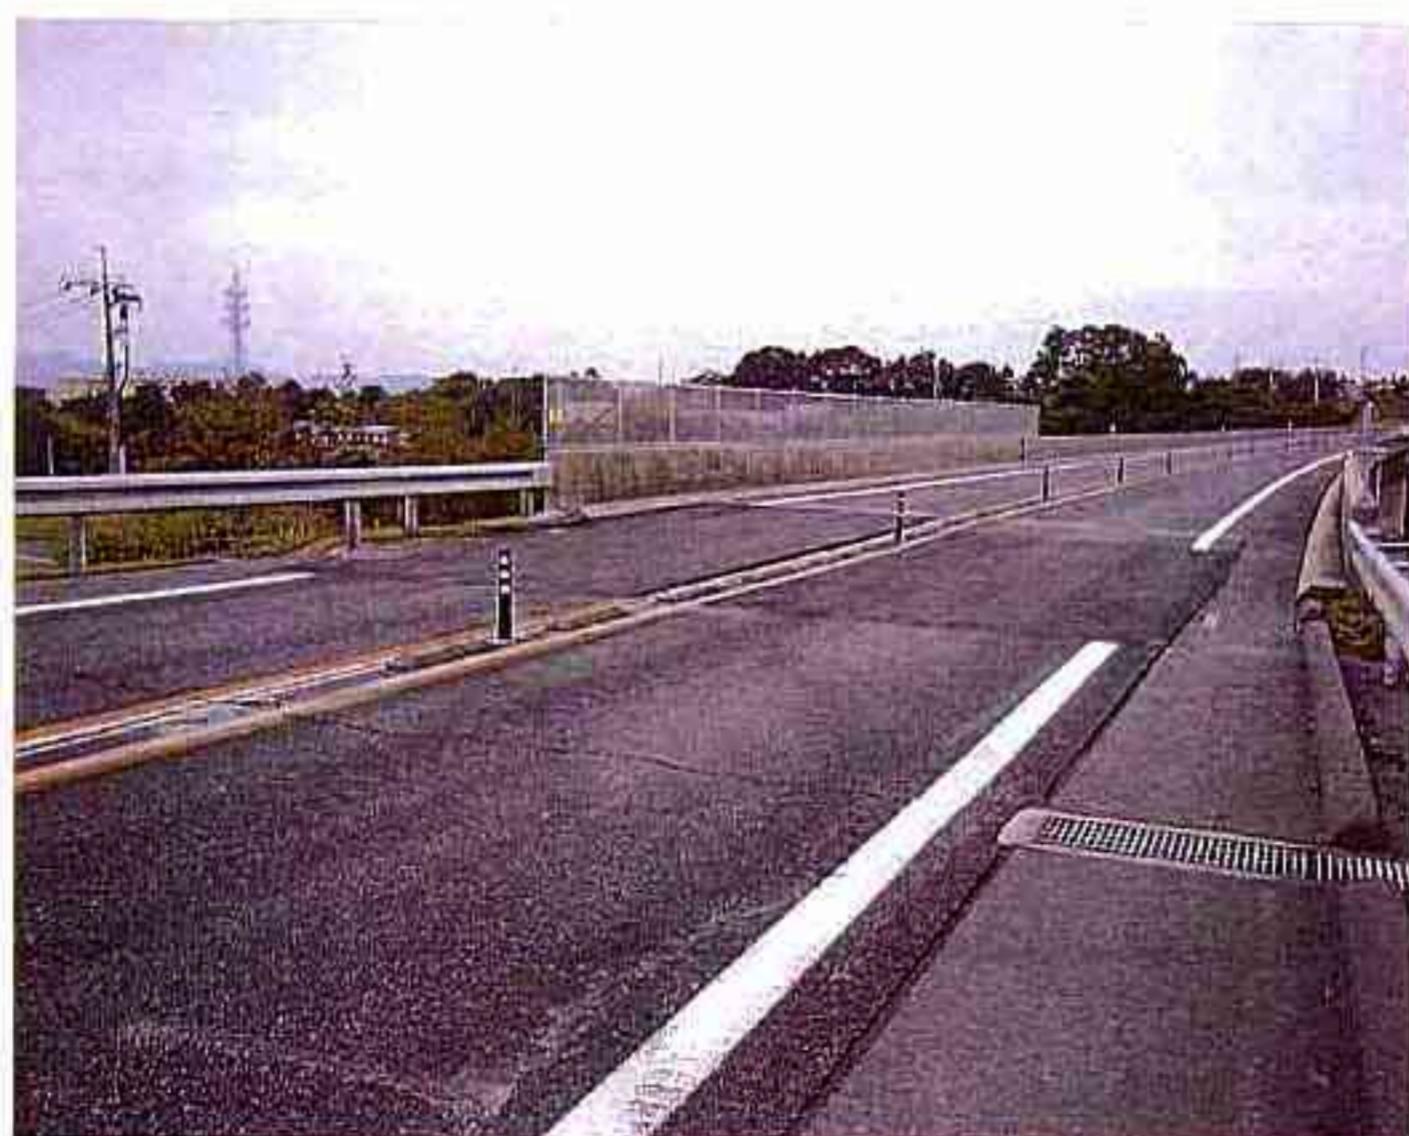
米子⑥

別所川橋

ジョイント部段差

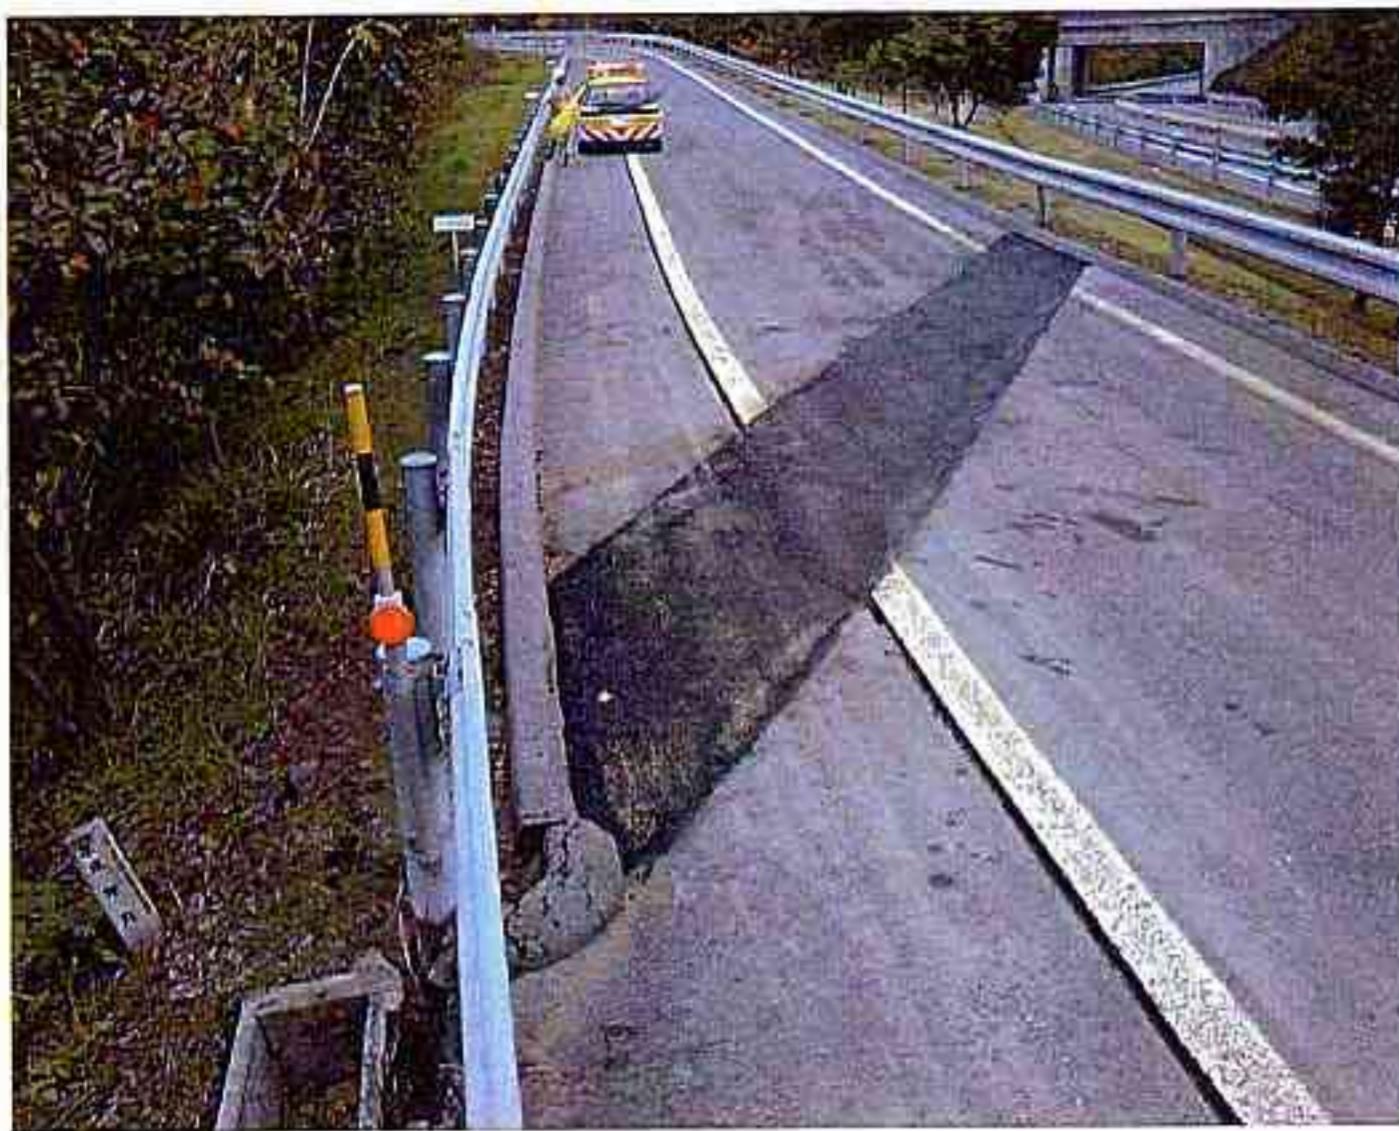
米子⑦
江府 I C
Cランプ
クラック段差

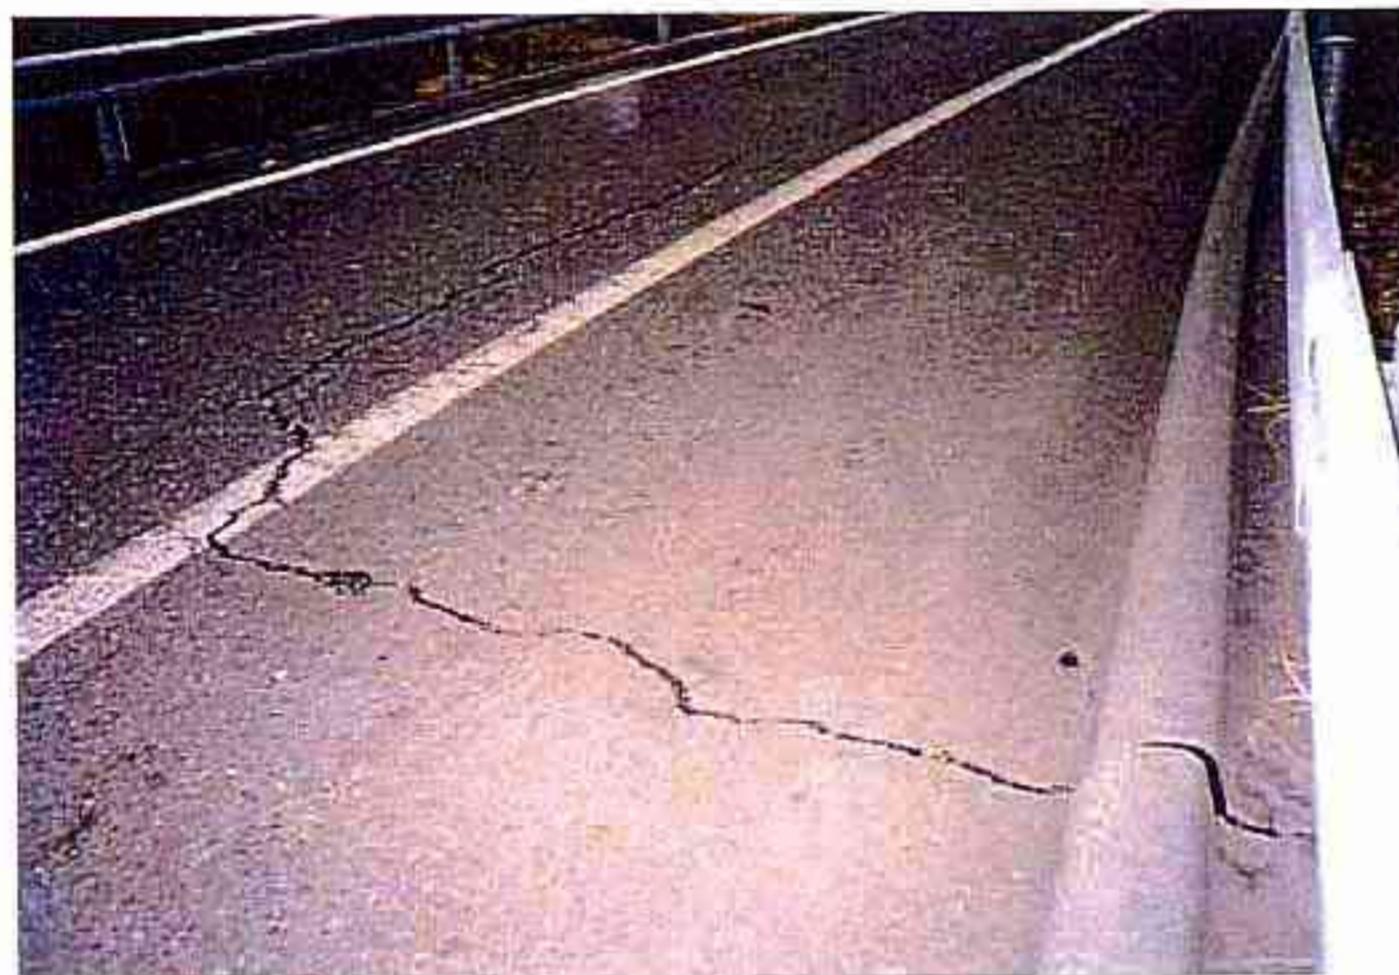
米子⑧
江府 I C
Dランプ
クラック段差

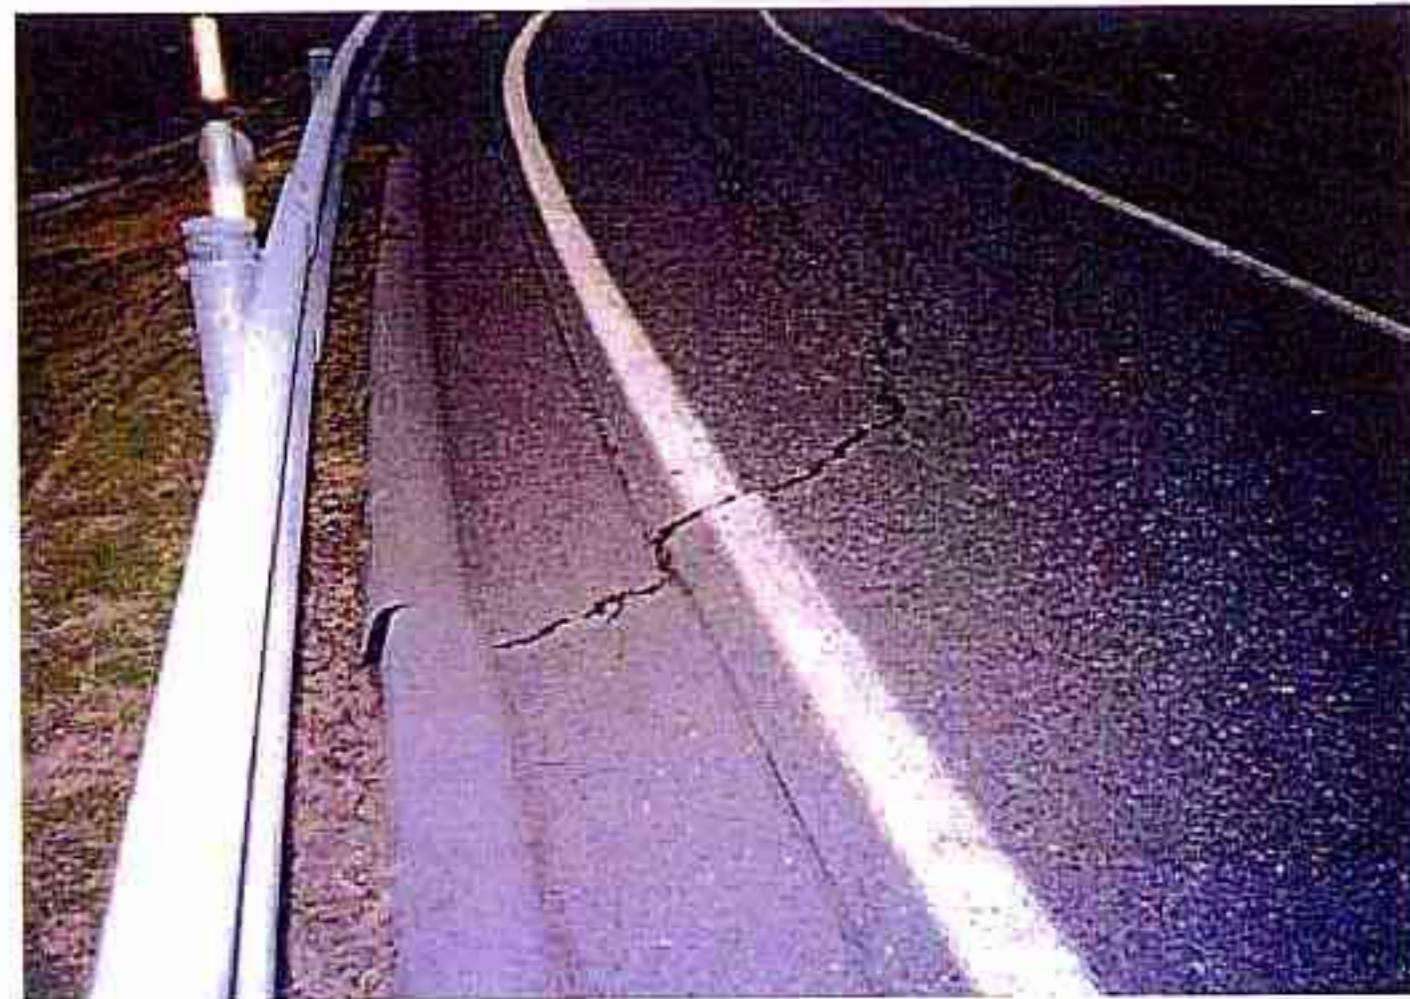
米子⑨
江府 I C
Dランプ
クラック段差

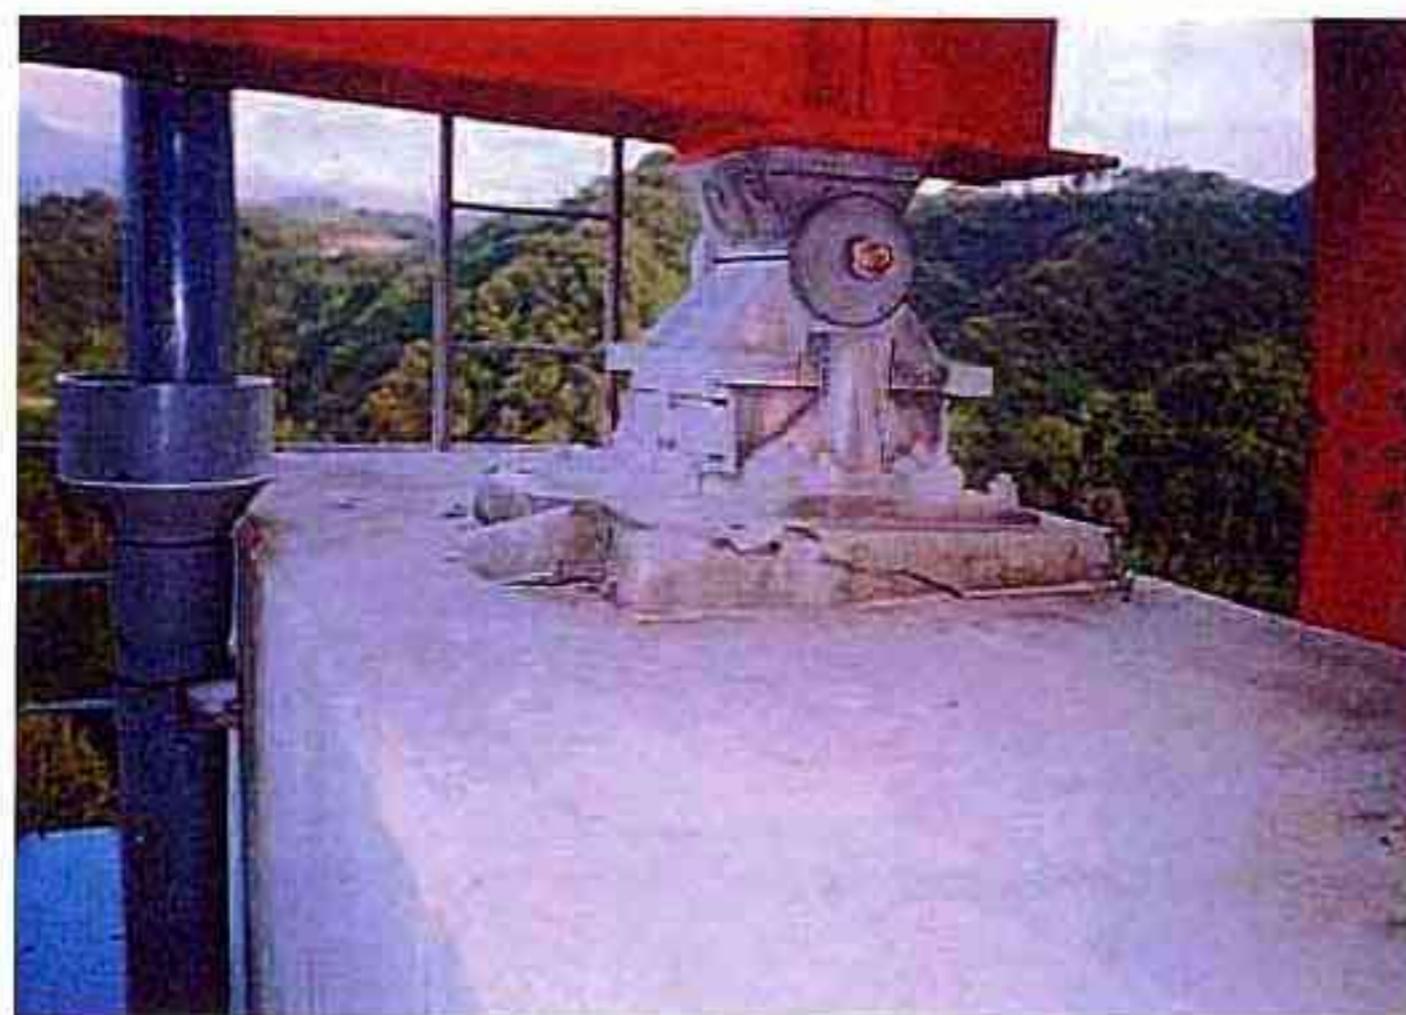
米子⑩

大江川橋

P 3 G 5 桁

沓座コンクリートの破損

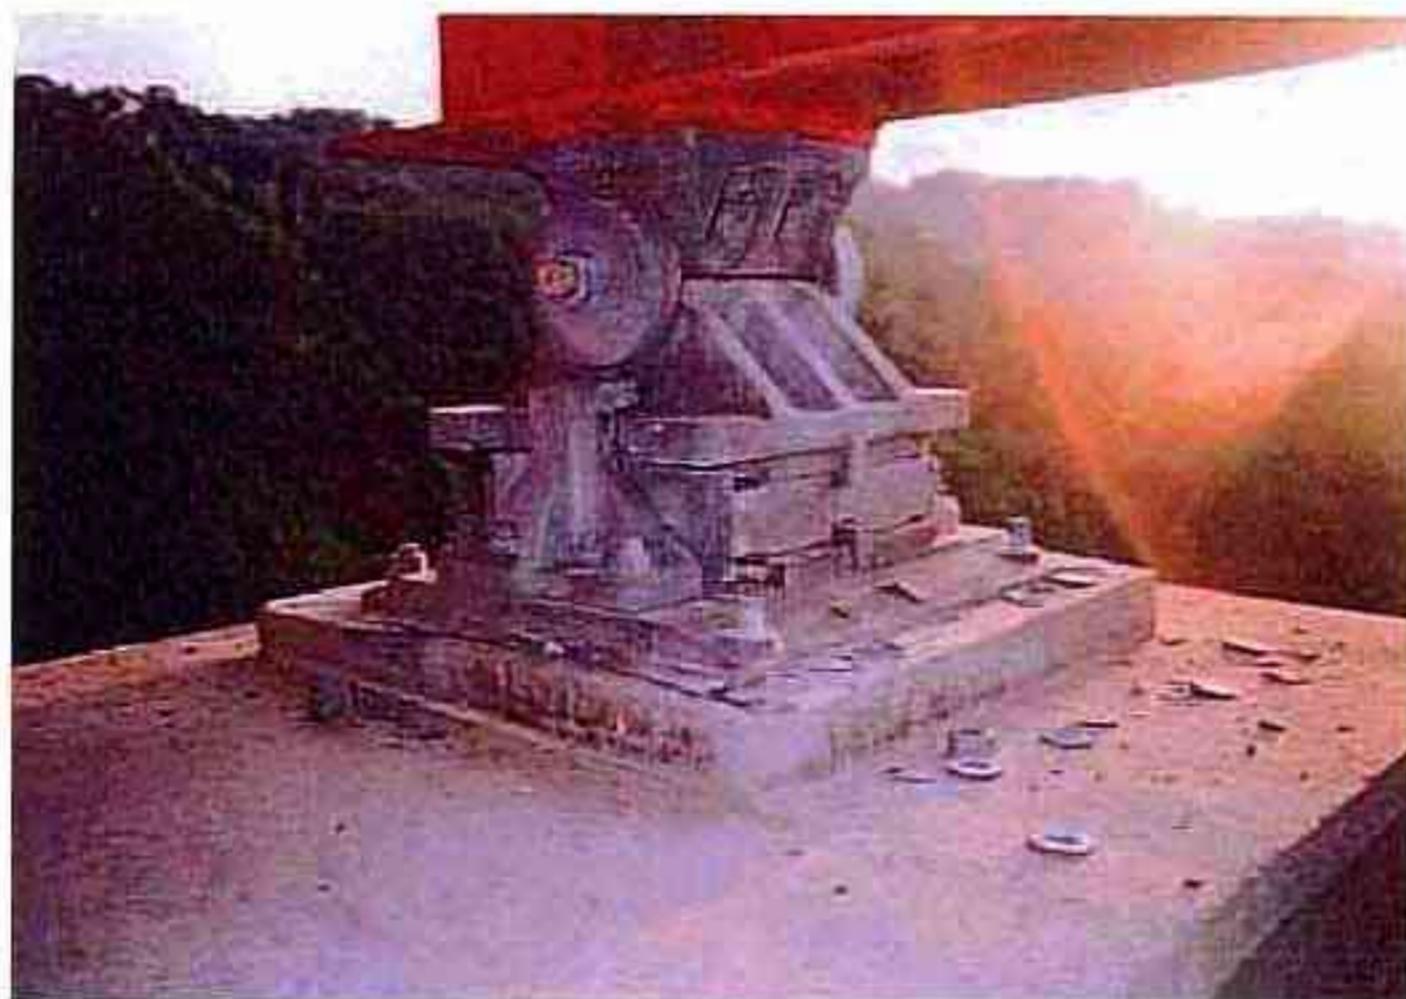
米子⑪

大江川橋

P 3 G 4 桁

アンカーボルトのナット抜け
落ち

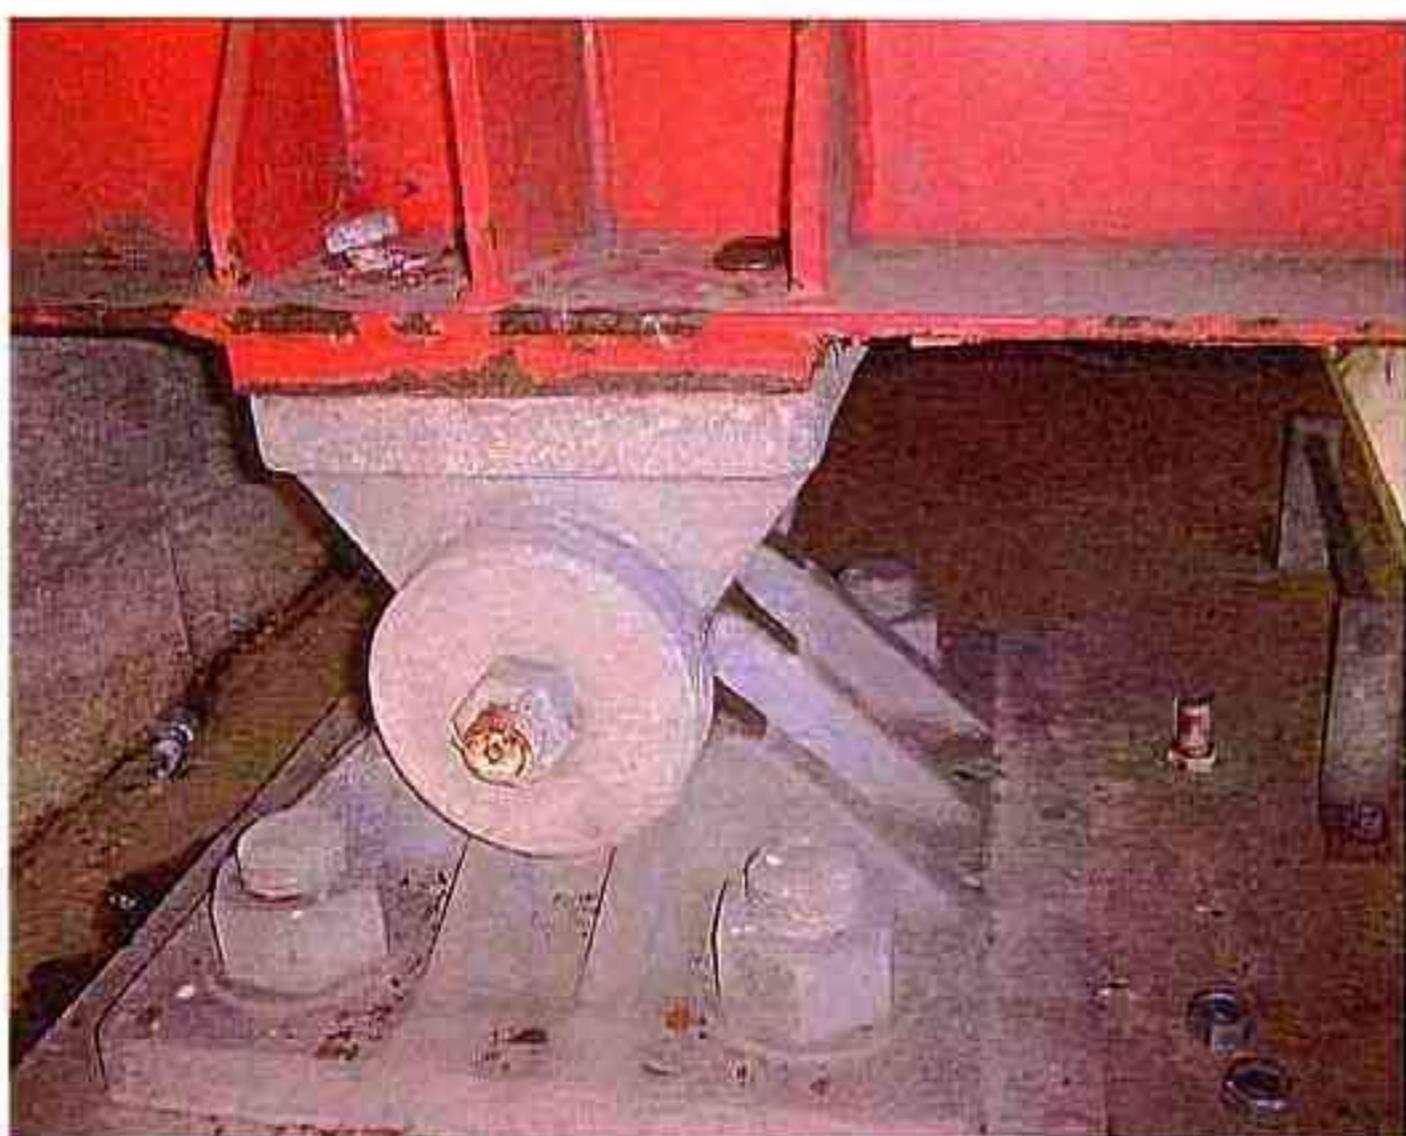
米子⑫

大江川橋

A I

アップリフトによるセットボ
ルトの破断

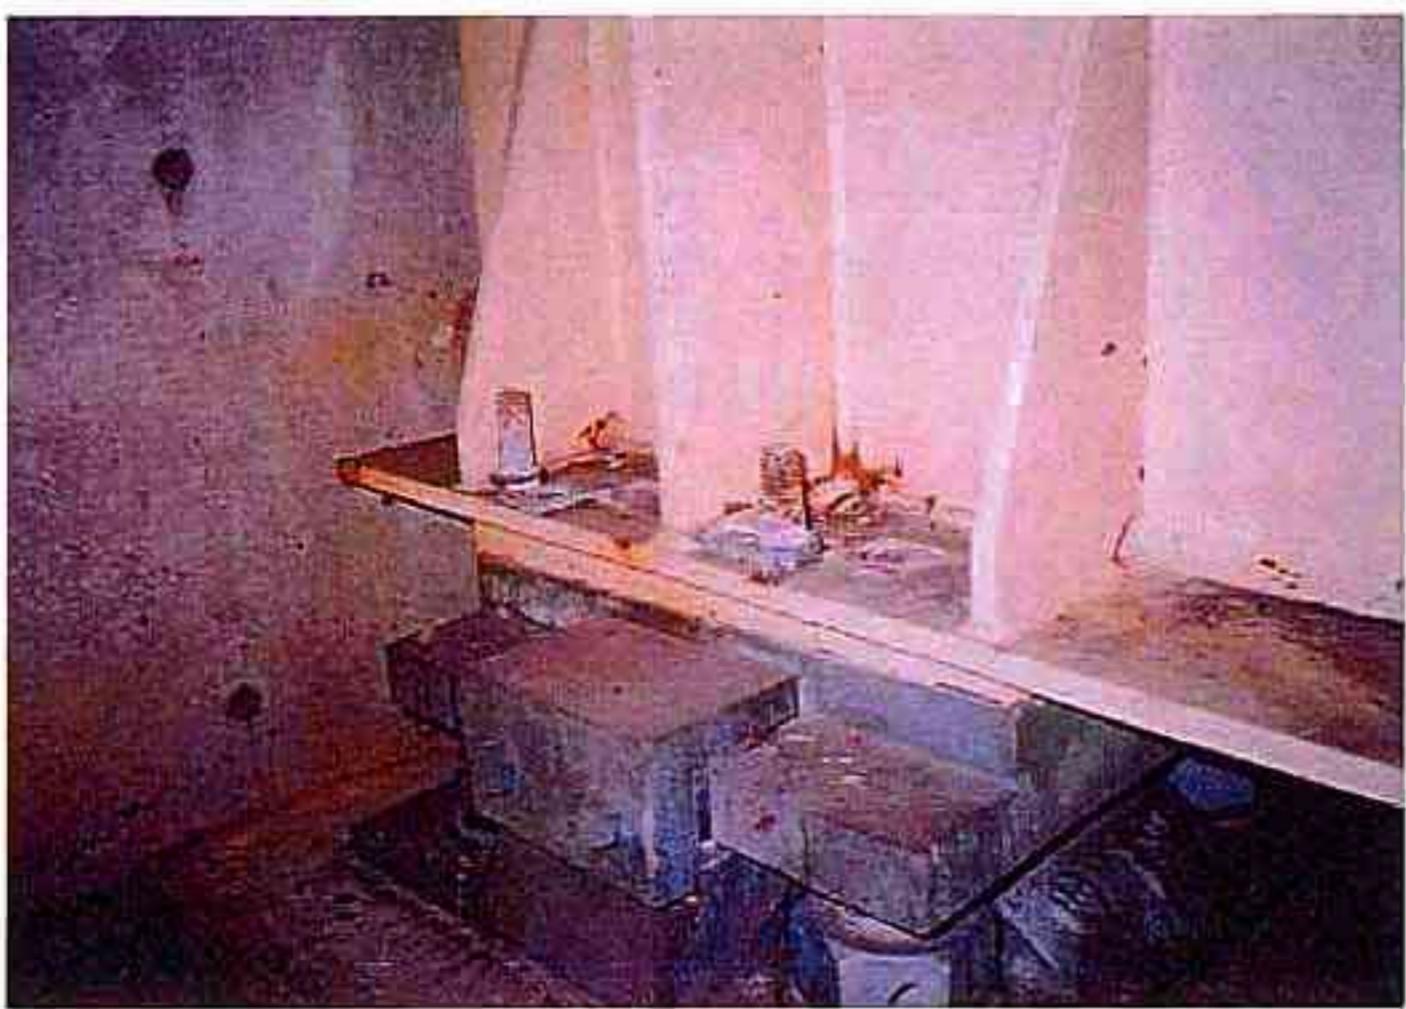
米子⑬

清山橋

A 2 G 4 桁

アップリフトによるセットボ
ルトの破断

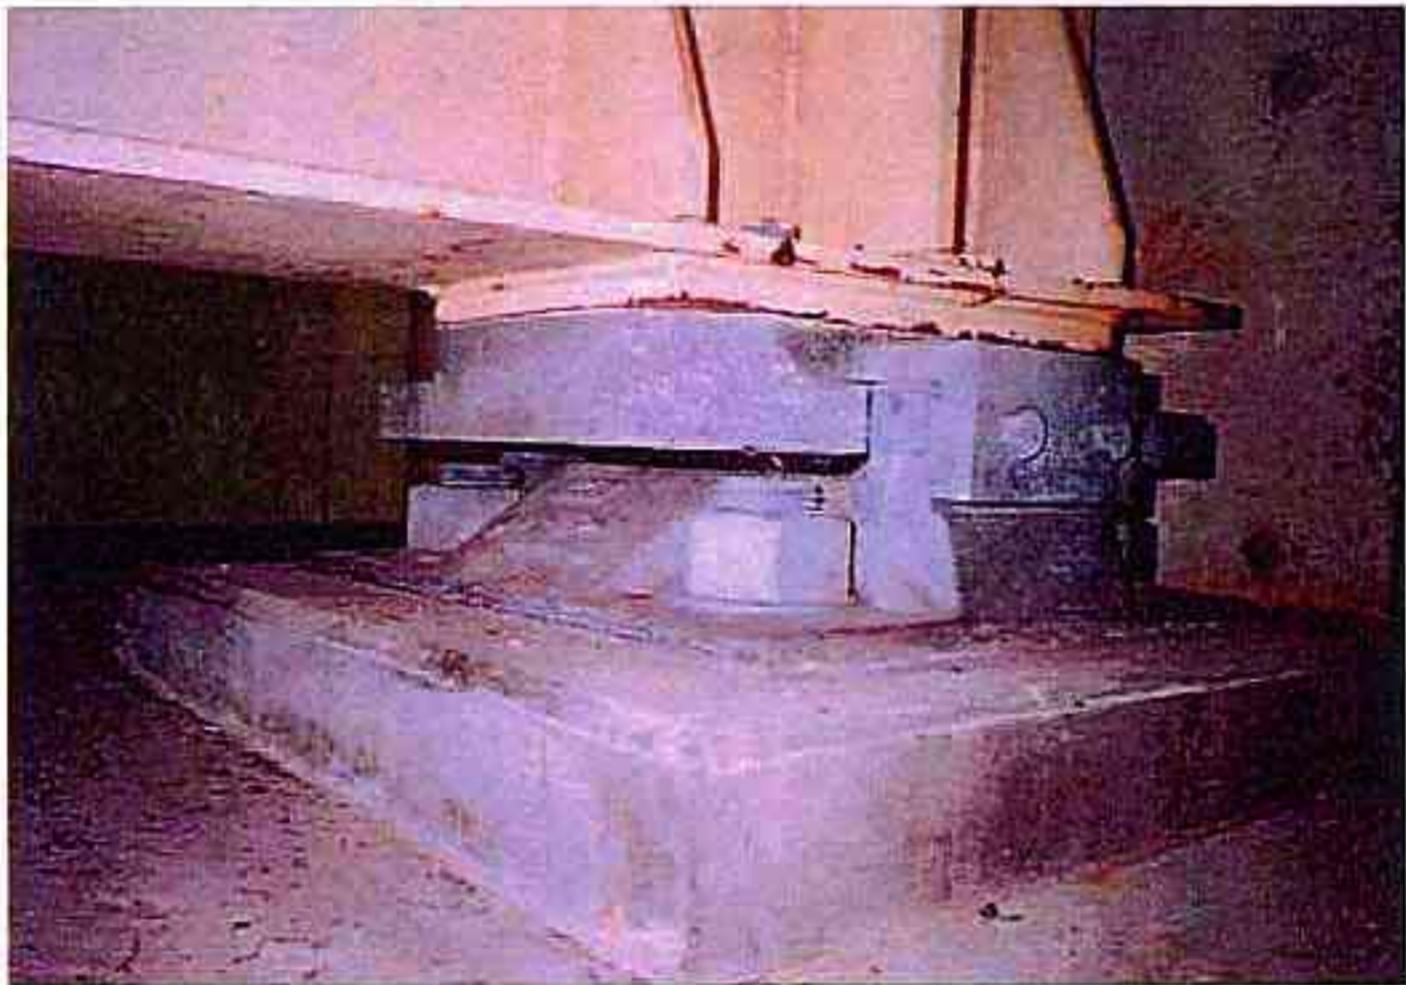
米子⑭

清山橋

上部の破断

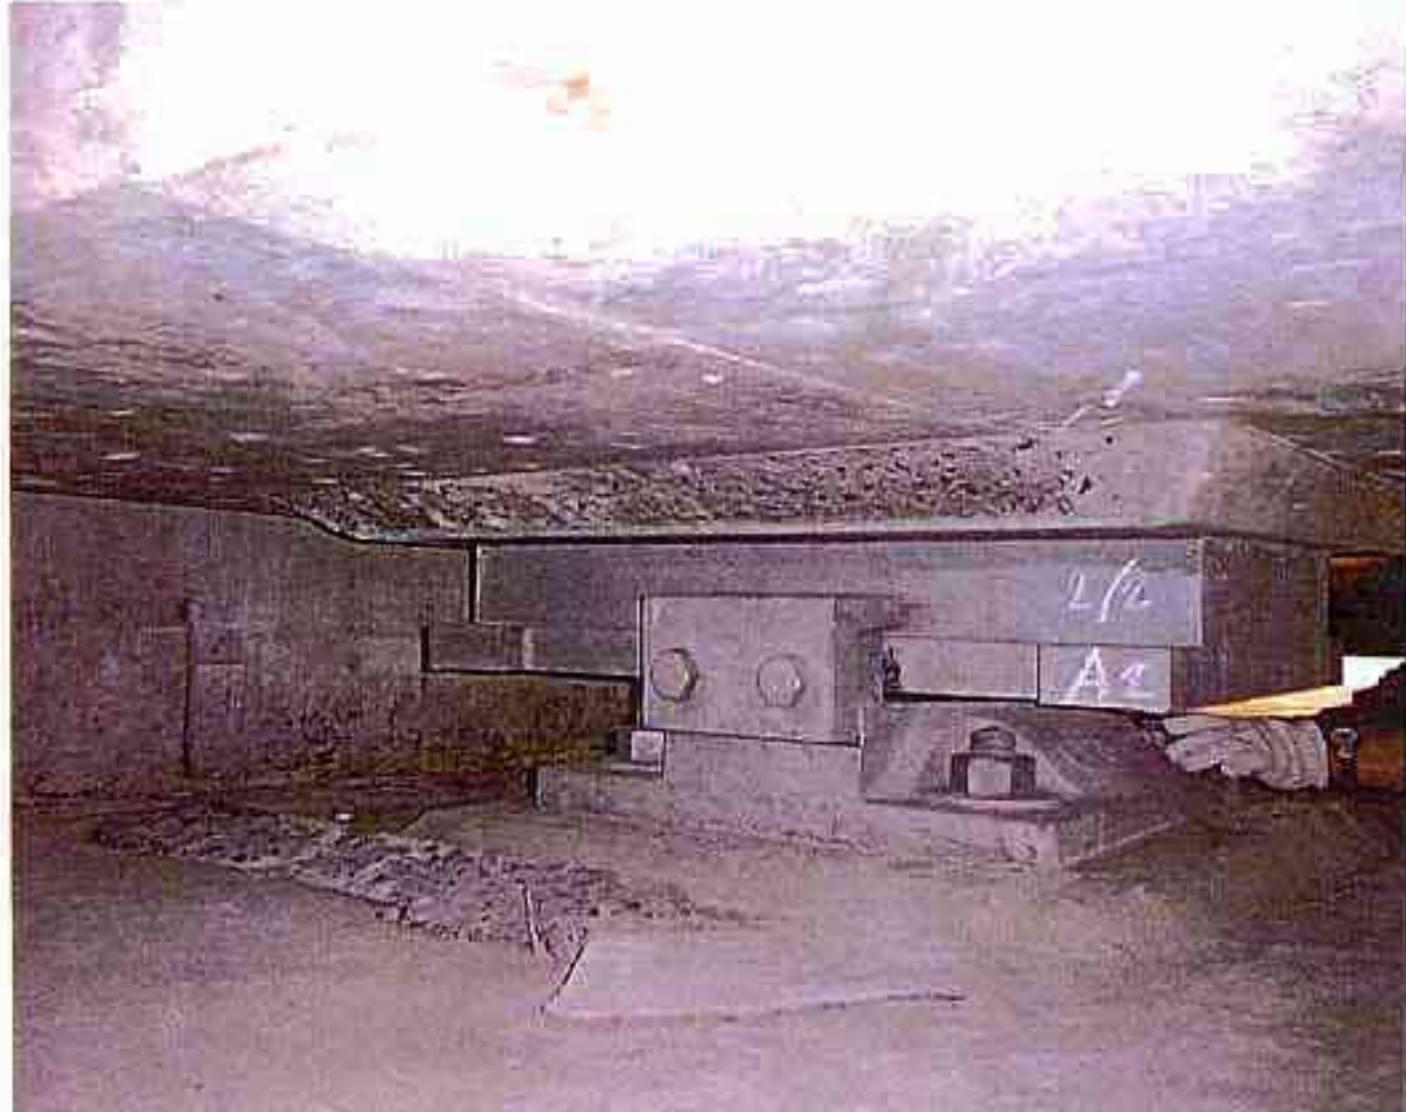
米子⑮

白水橋

A 2

レアーコンクリートの剥離
サイドブロックの変形
