平成12年10月6日発生

鳥取県西部地震災害報告書

平成13年3月

日本道路公団中国支社

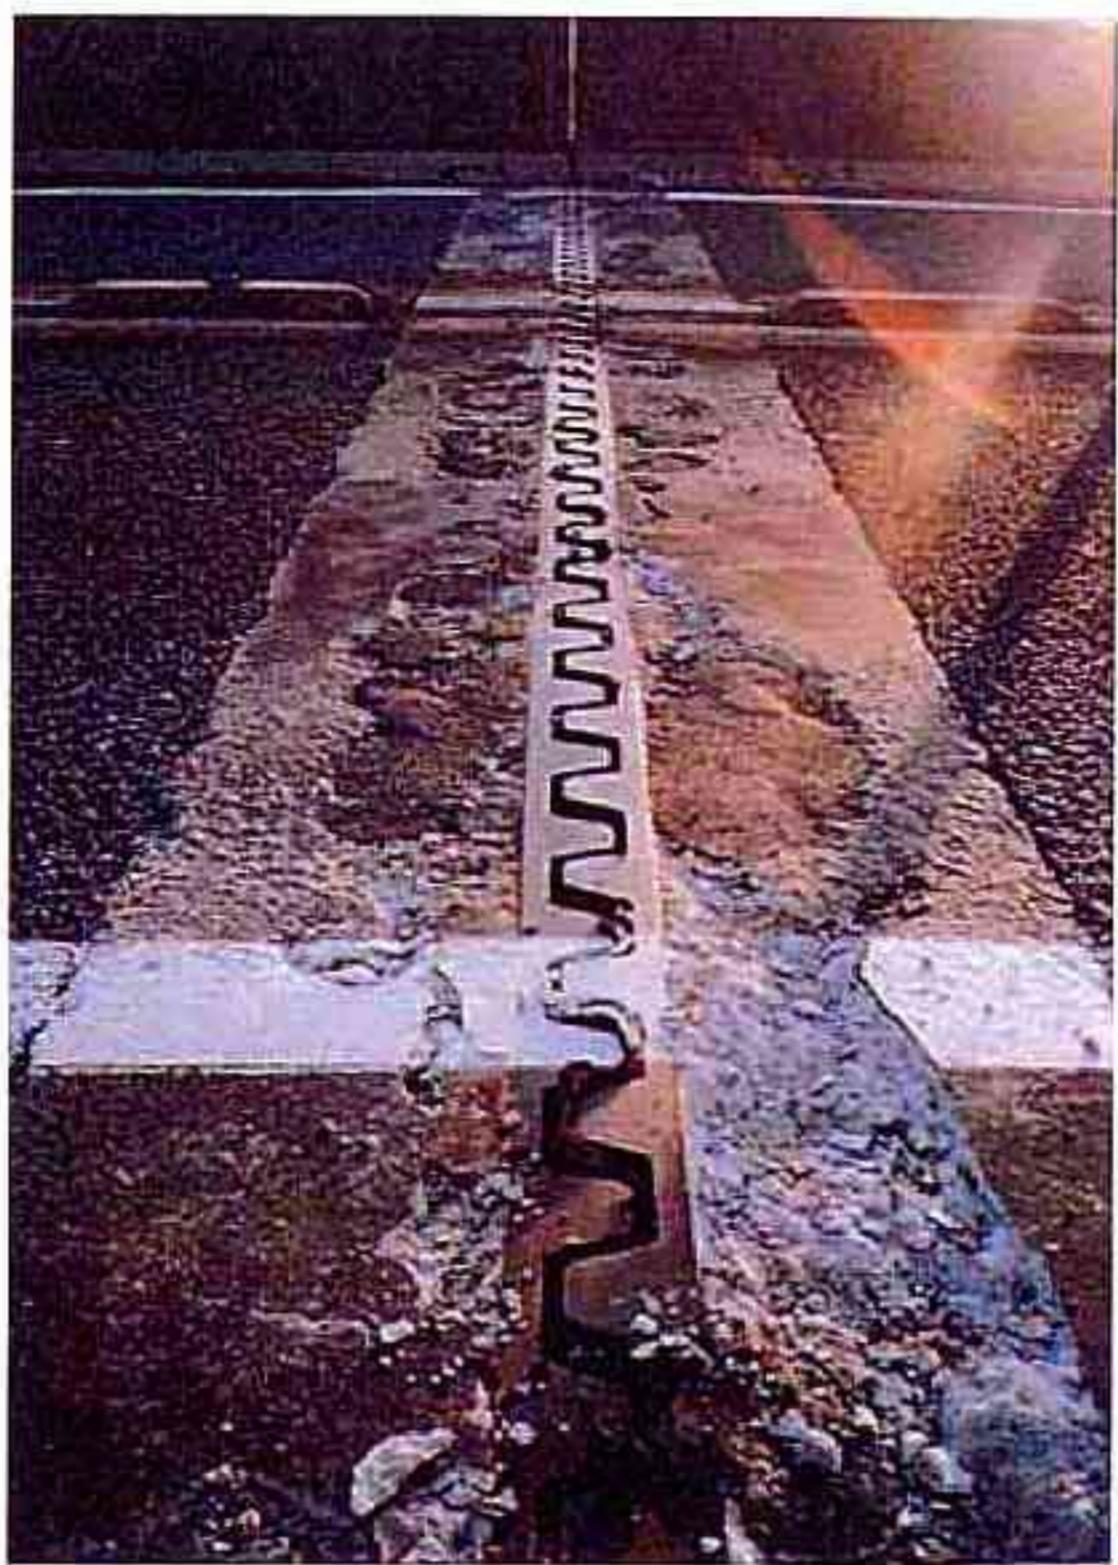
米子⑯

別所川橋

P 5 ジョイント

フィンガーの衝突によるフェースプレートの浮き及び後打ち材の剥離

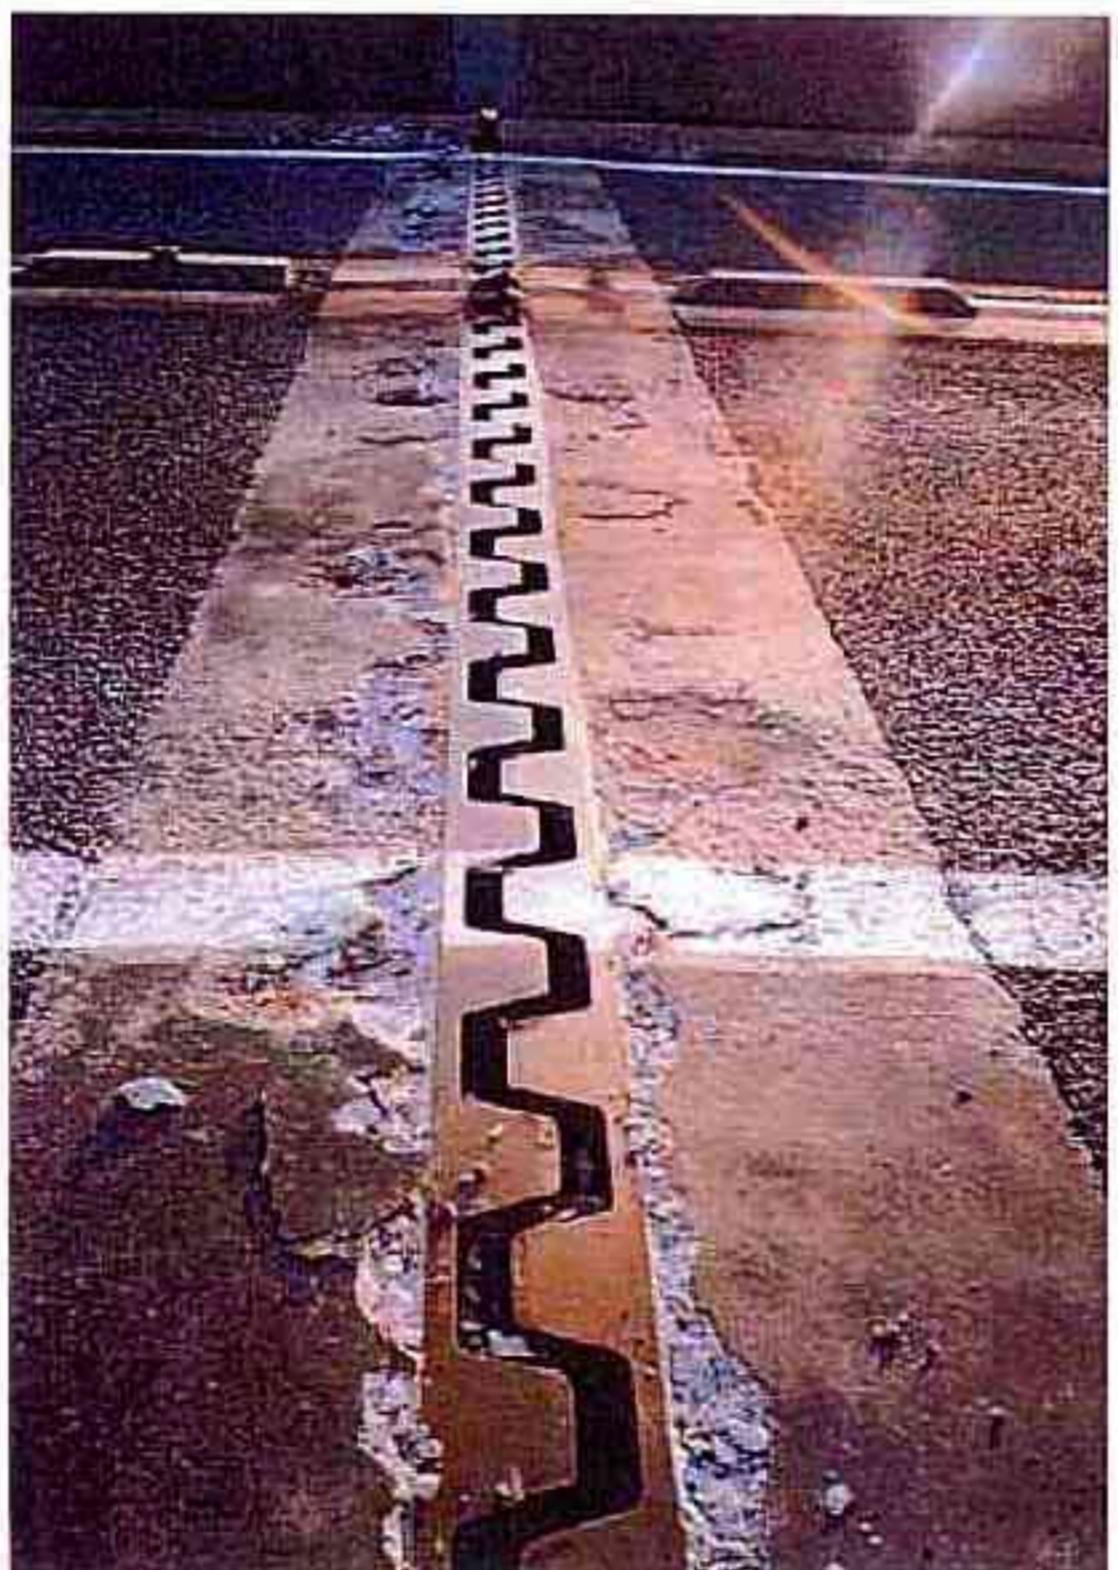
米子⑰

別所川橋

P 2 ジョイント

フィンガーの衝突によるフェースプレートの浮き及び後打ち材の剥離

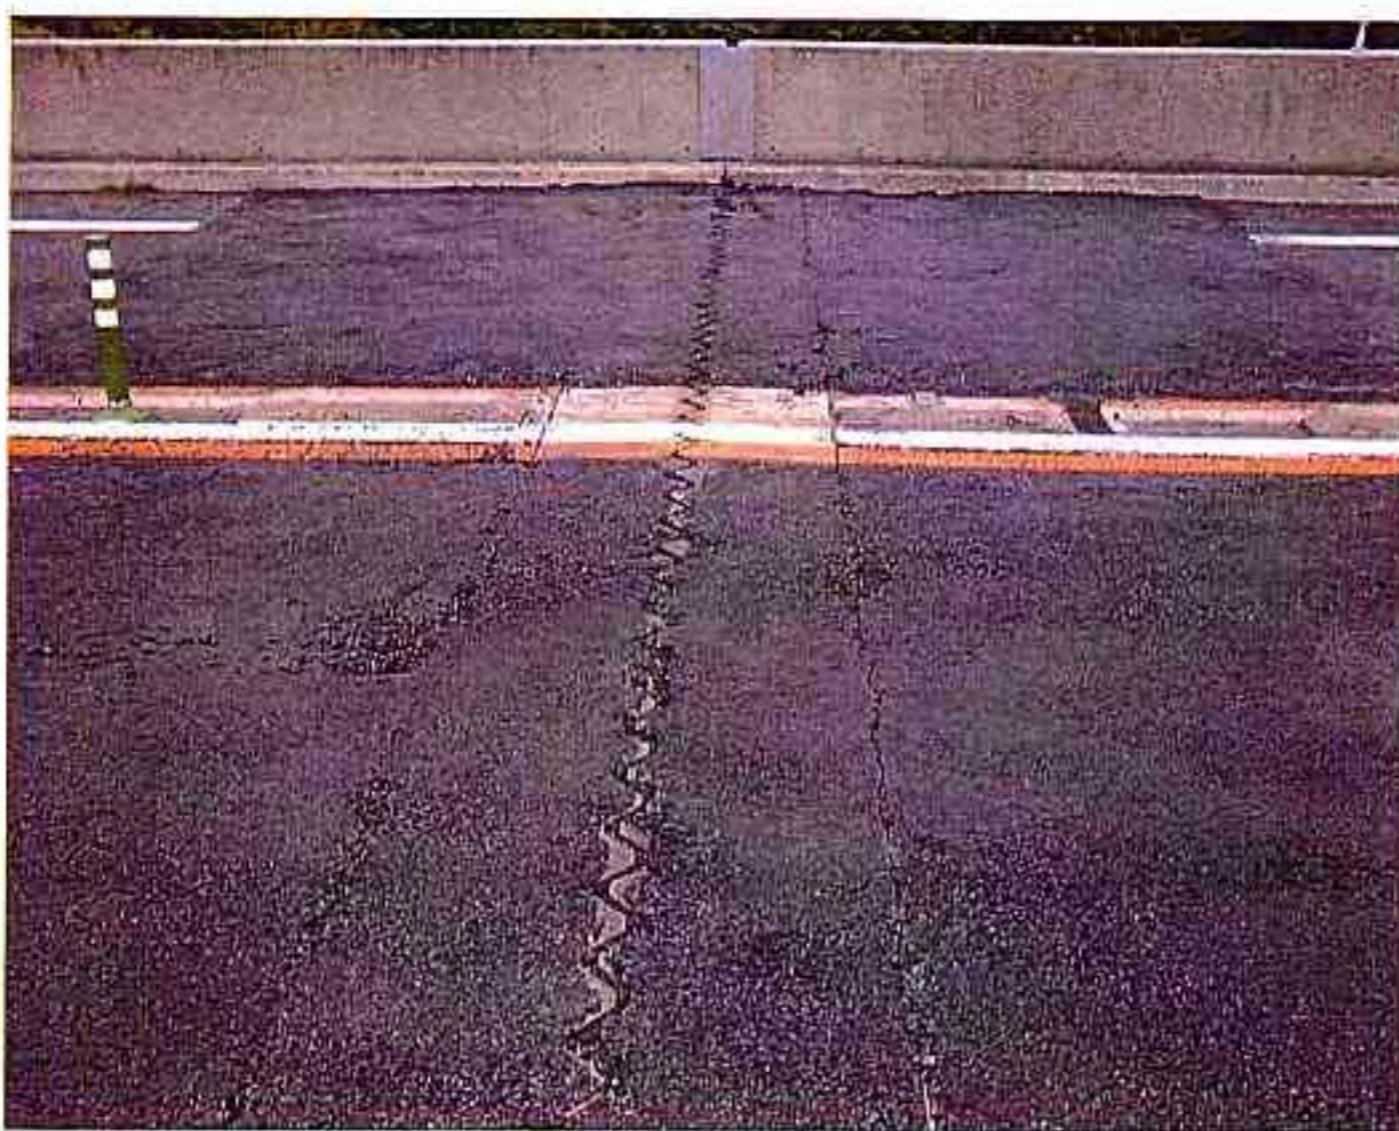
米子⑯

KP49. 68

佐川橋 P 3

ジョイント段差

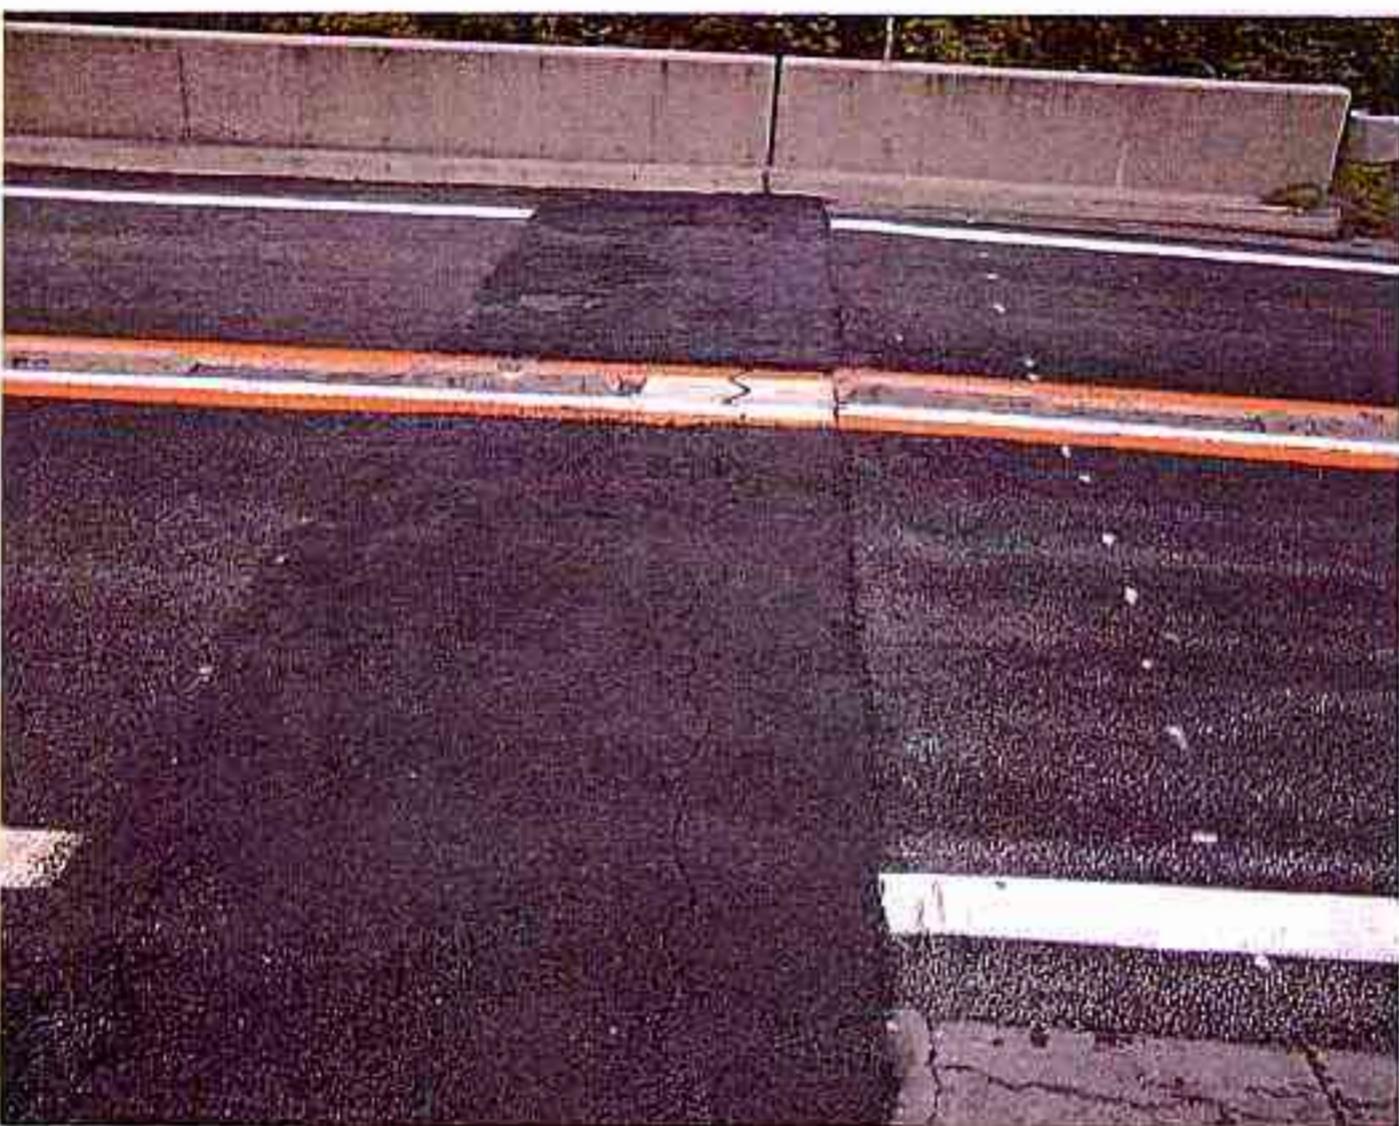
米子⑰

KP55. 78

長山橋

ジョイント段差

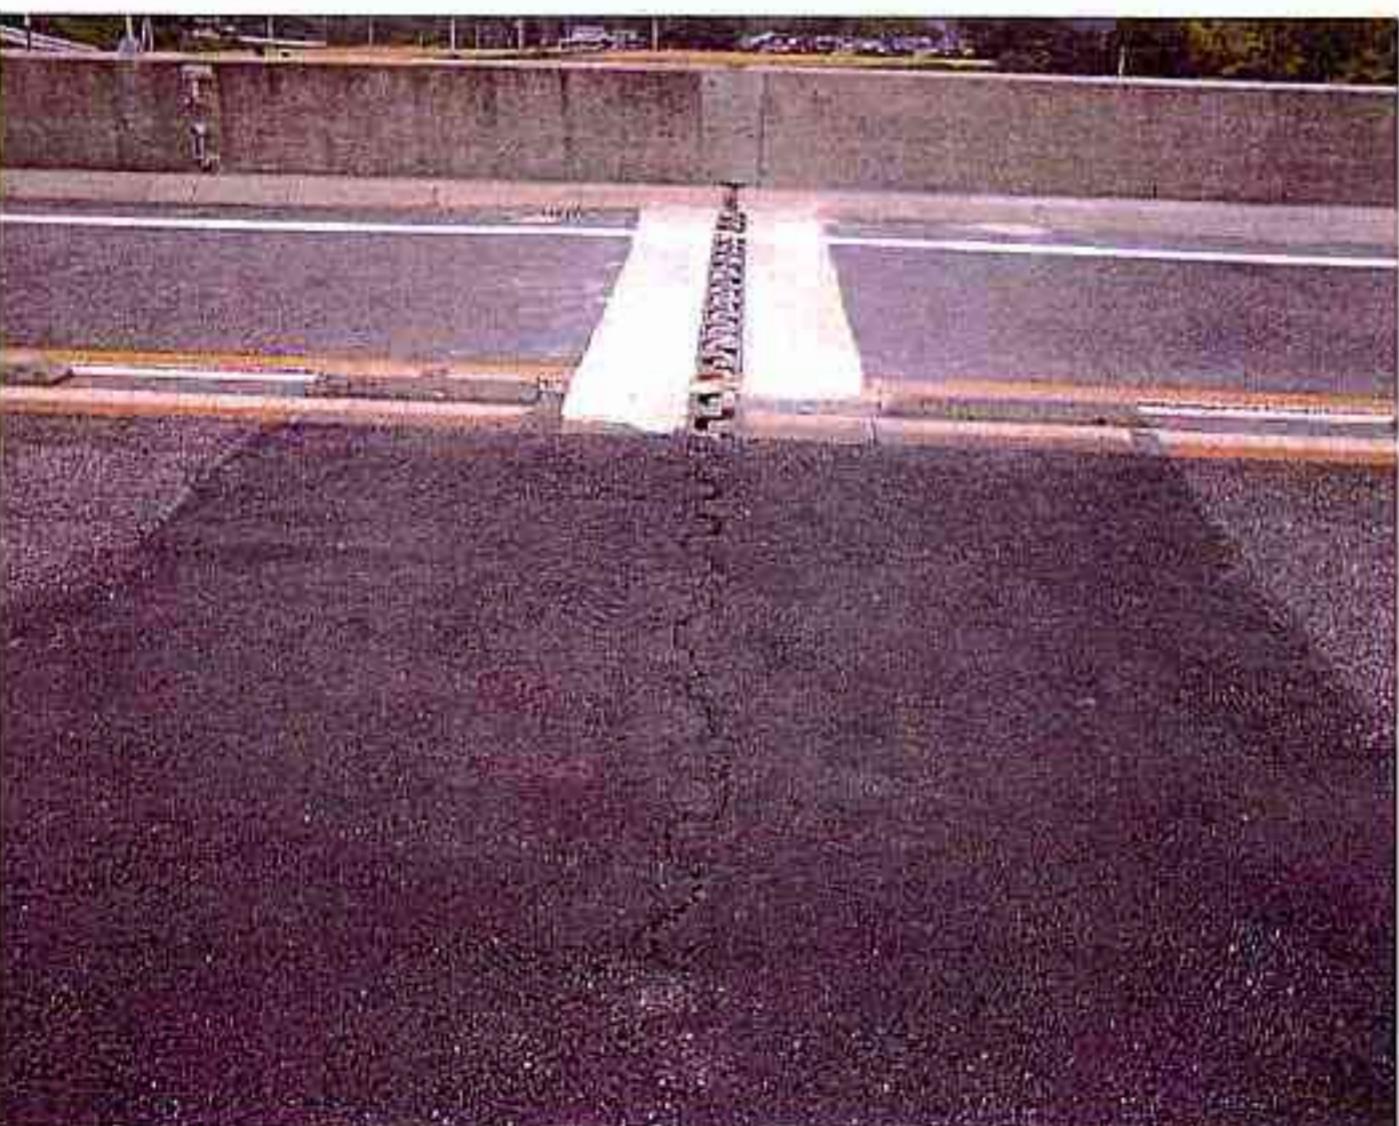
米子⑱

KP60. 8

別所川橋

ジョイント段差

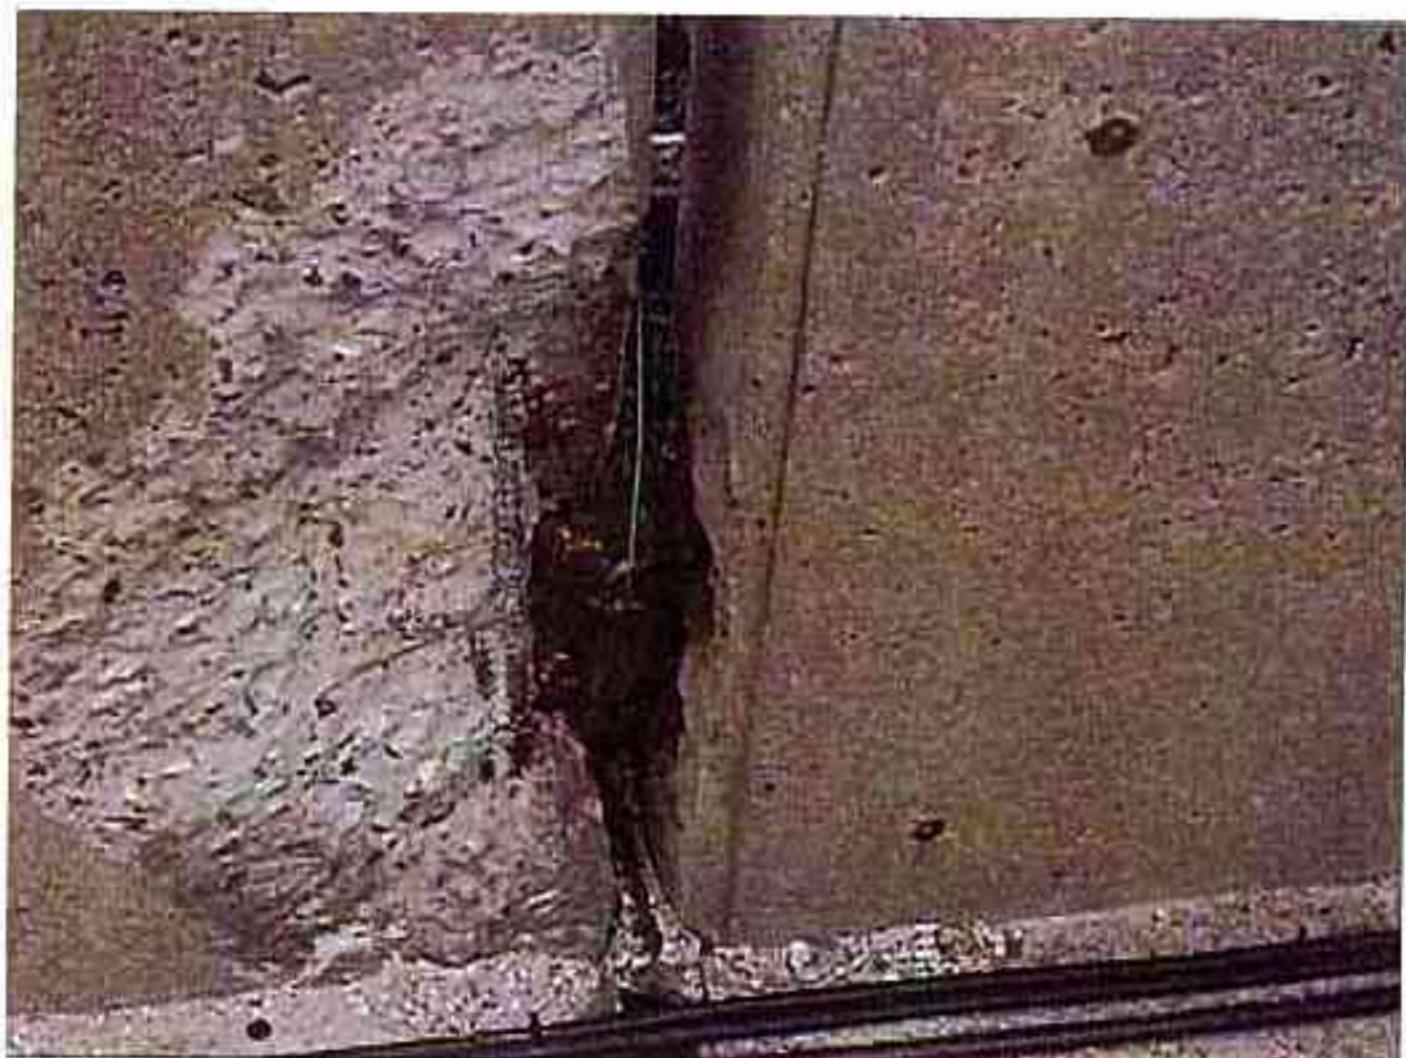
米子 ②1

KP49. 77

佐川橋

D板制御ケーブル断線箇所

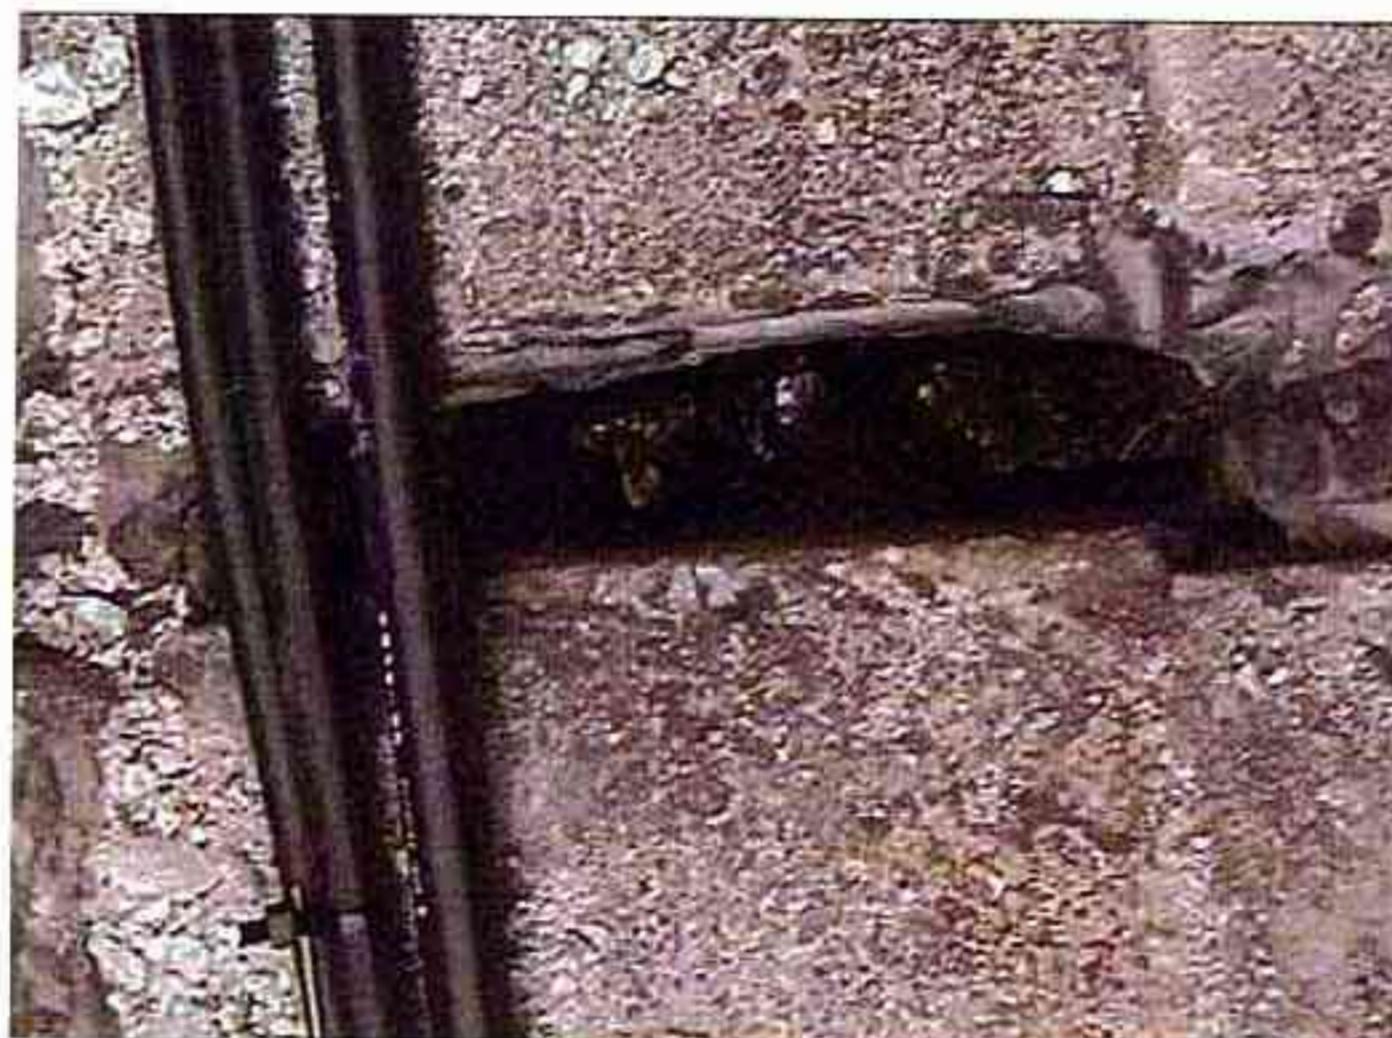
米子 ②2

KP49. 77

佐川橋

通信管路断線箇所

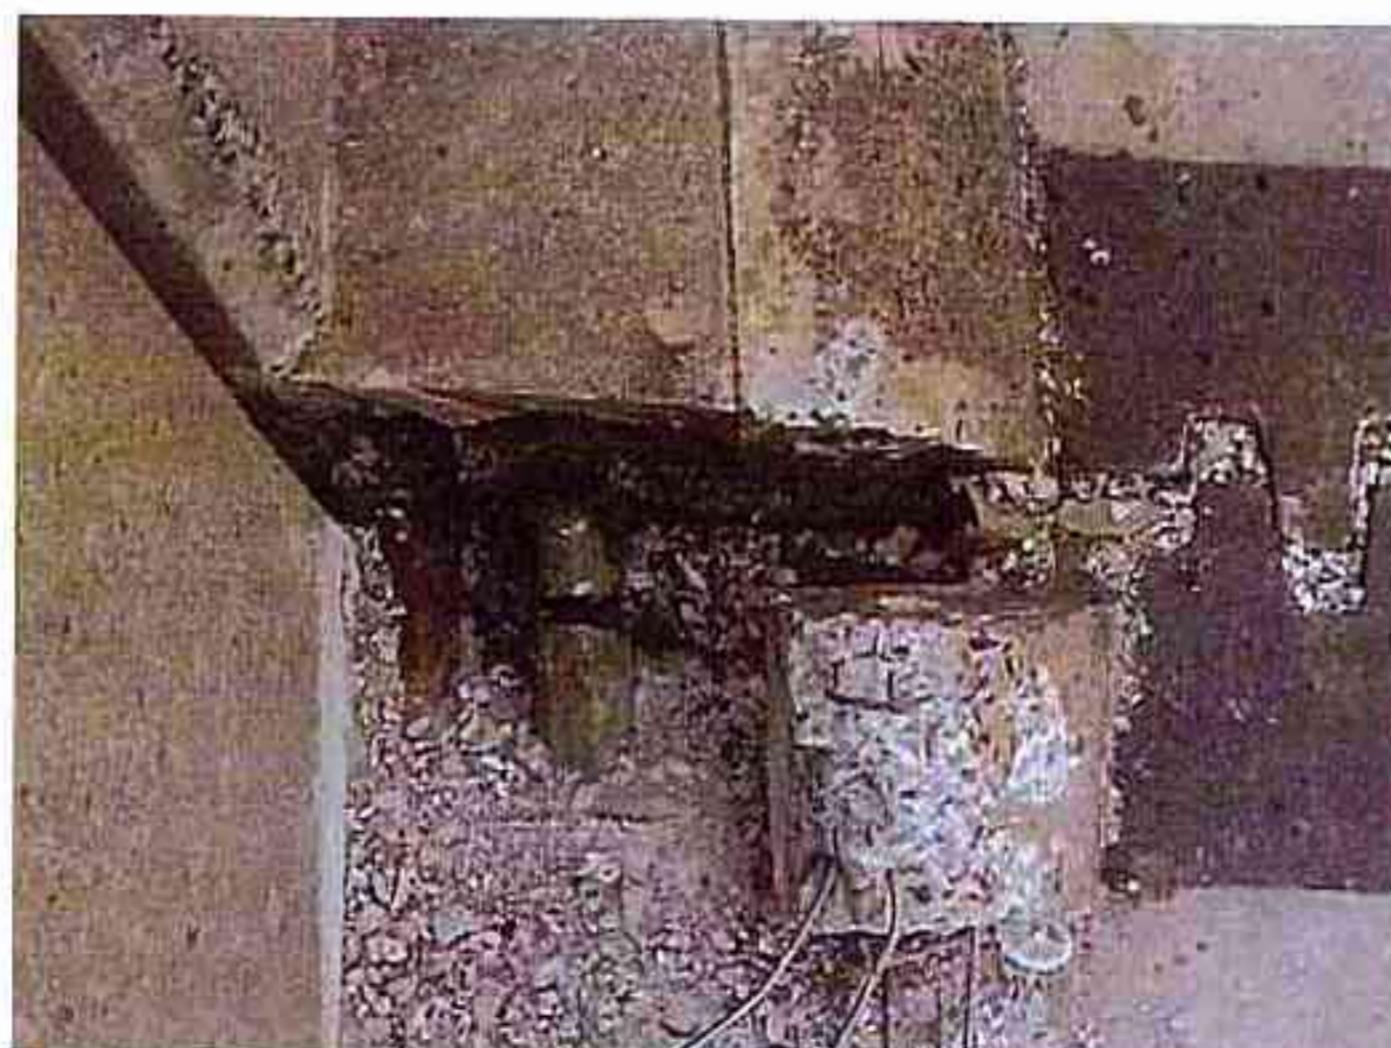
米子 ②3

KP56. 461

大江川橋

通信管路断線箇所

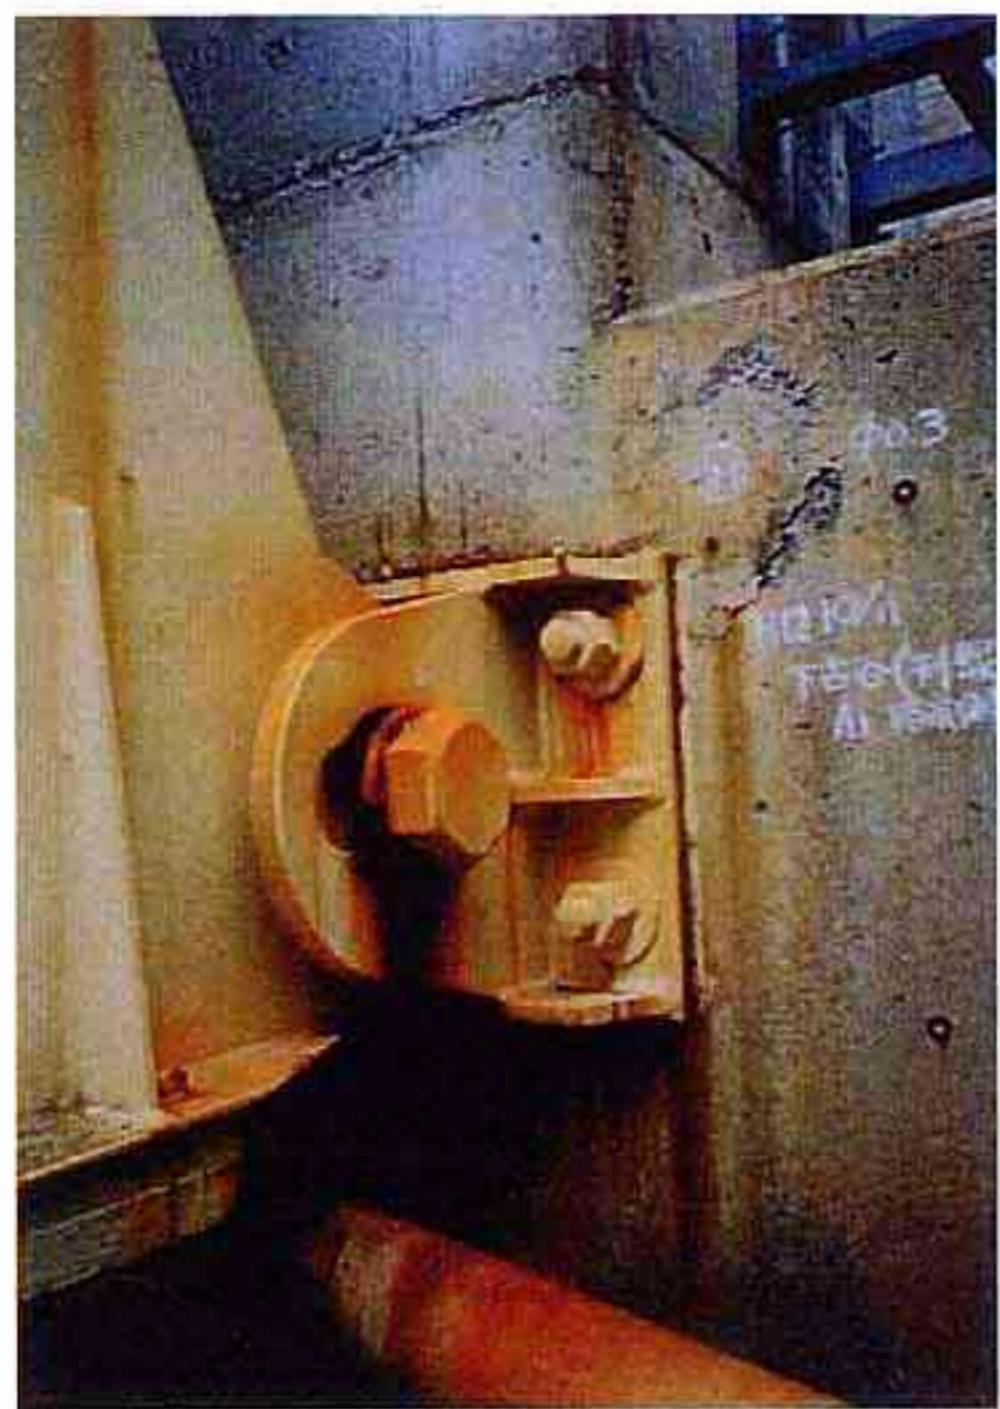
中国自動車道

下古谷橋(上) (KP200. 37～KP200. 96)

A 1 橋台（路肩側）落橋防止装置アンカーボルト廻りの剥離

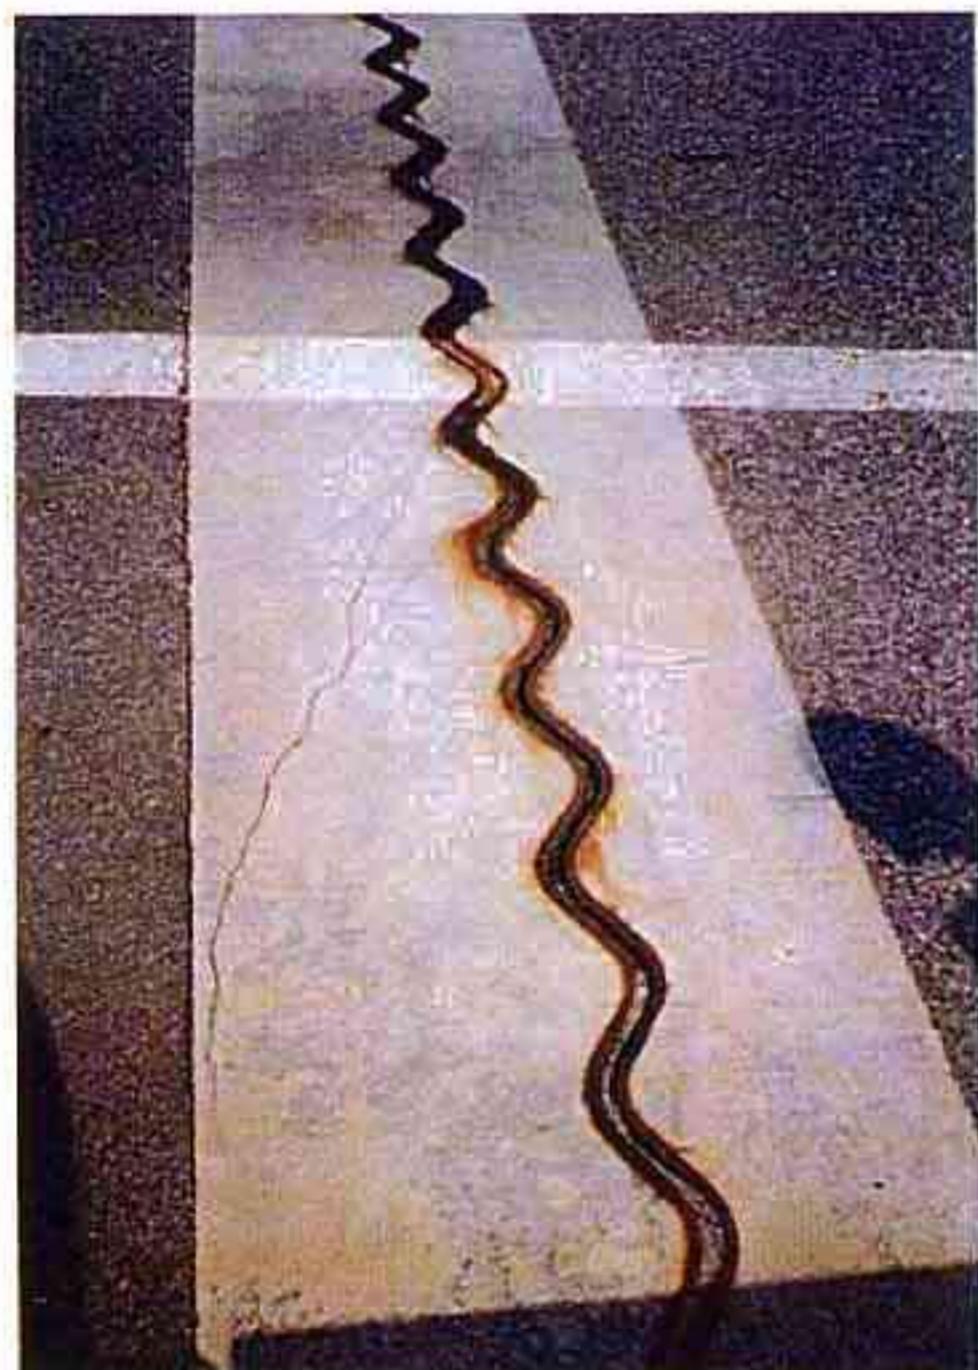
岡山自動車道

湯川高架橋(下) (KP43. 53～KP43. 66)

ジョイント部後打ちコンクリートのひび割れ

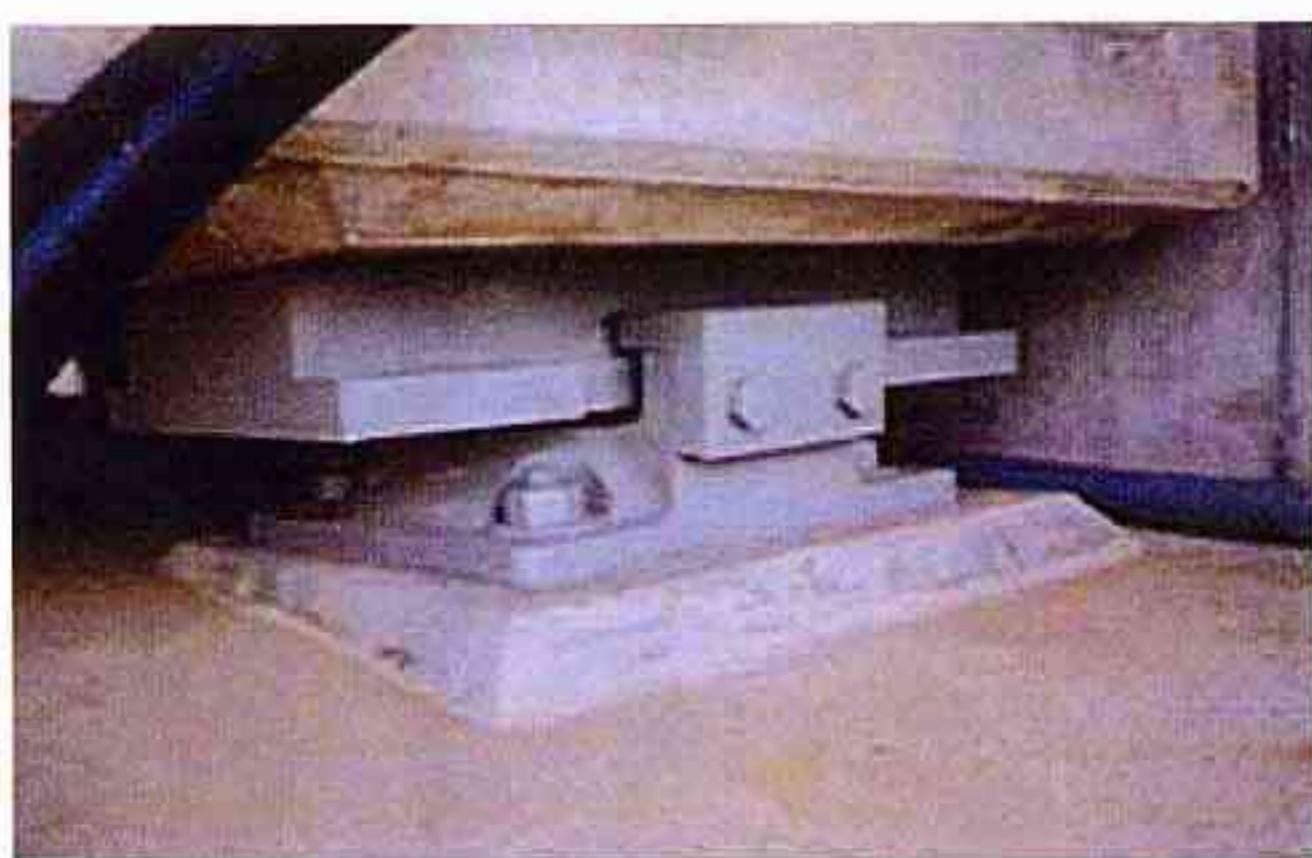
岡山自動車道

有漢高架橋 (KP35. 90～KP36. 25)

サイドブロックストッパーの亀裂

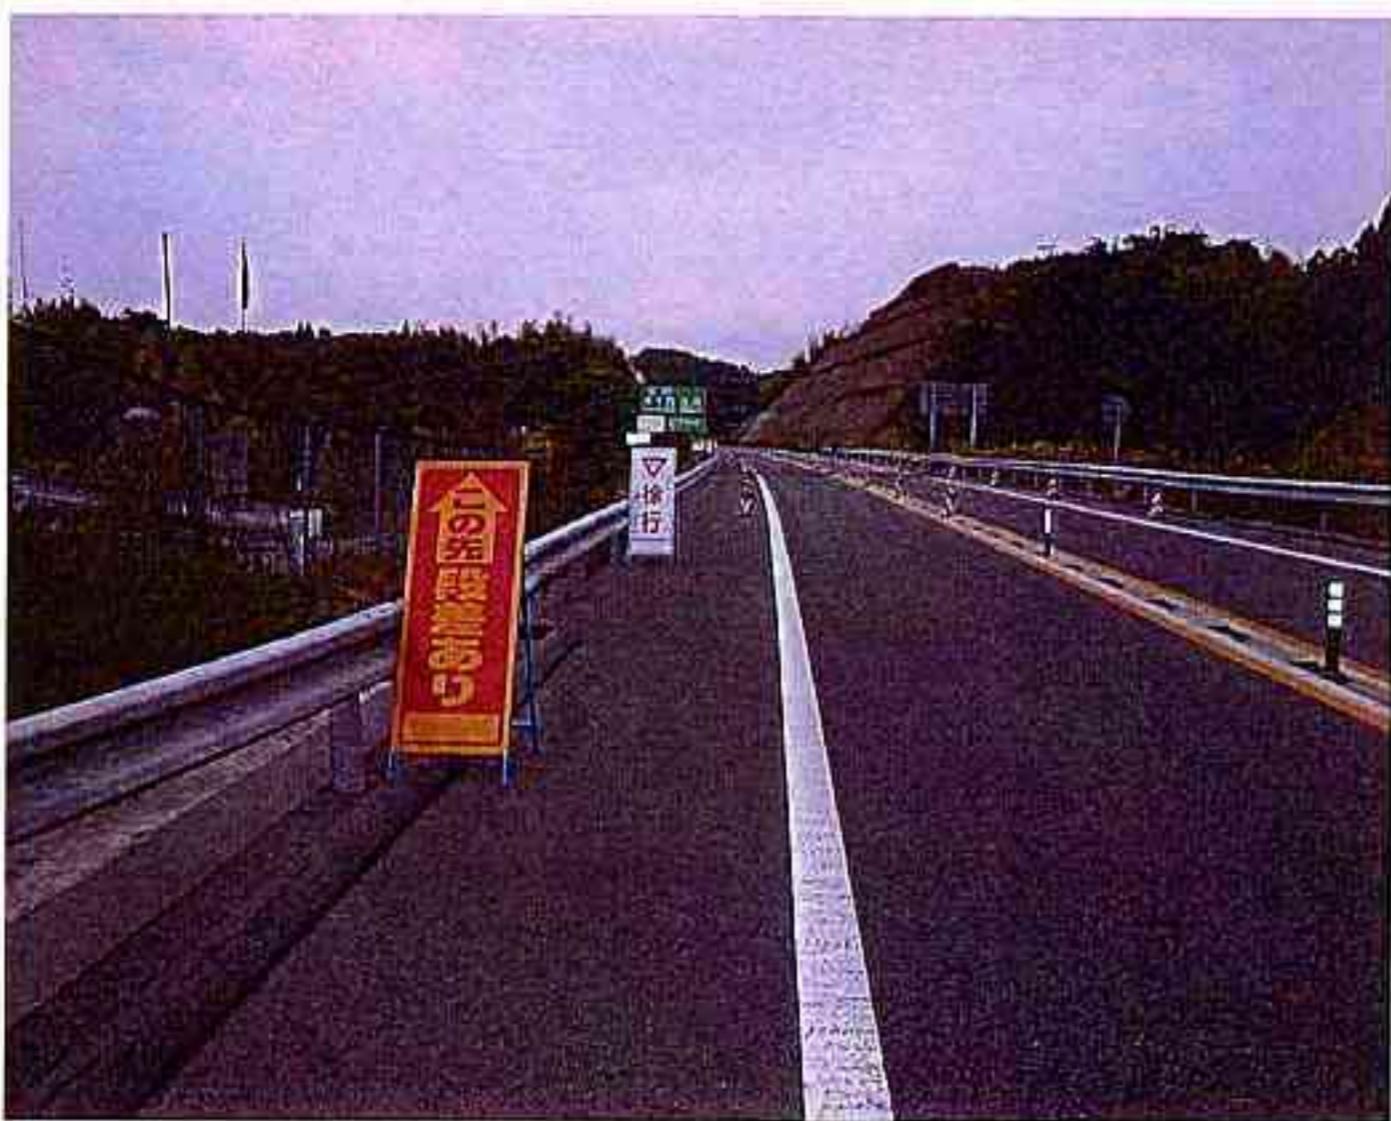
安来①

KP306.17

段差

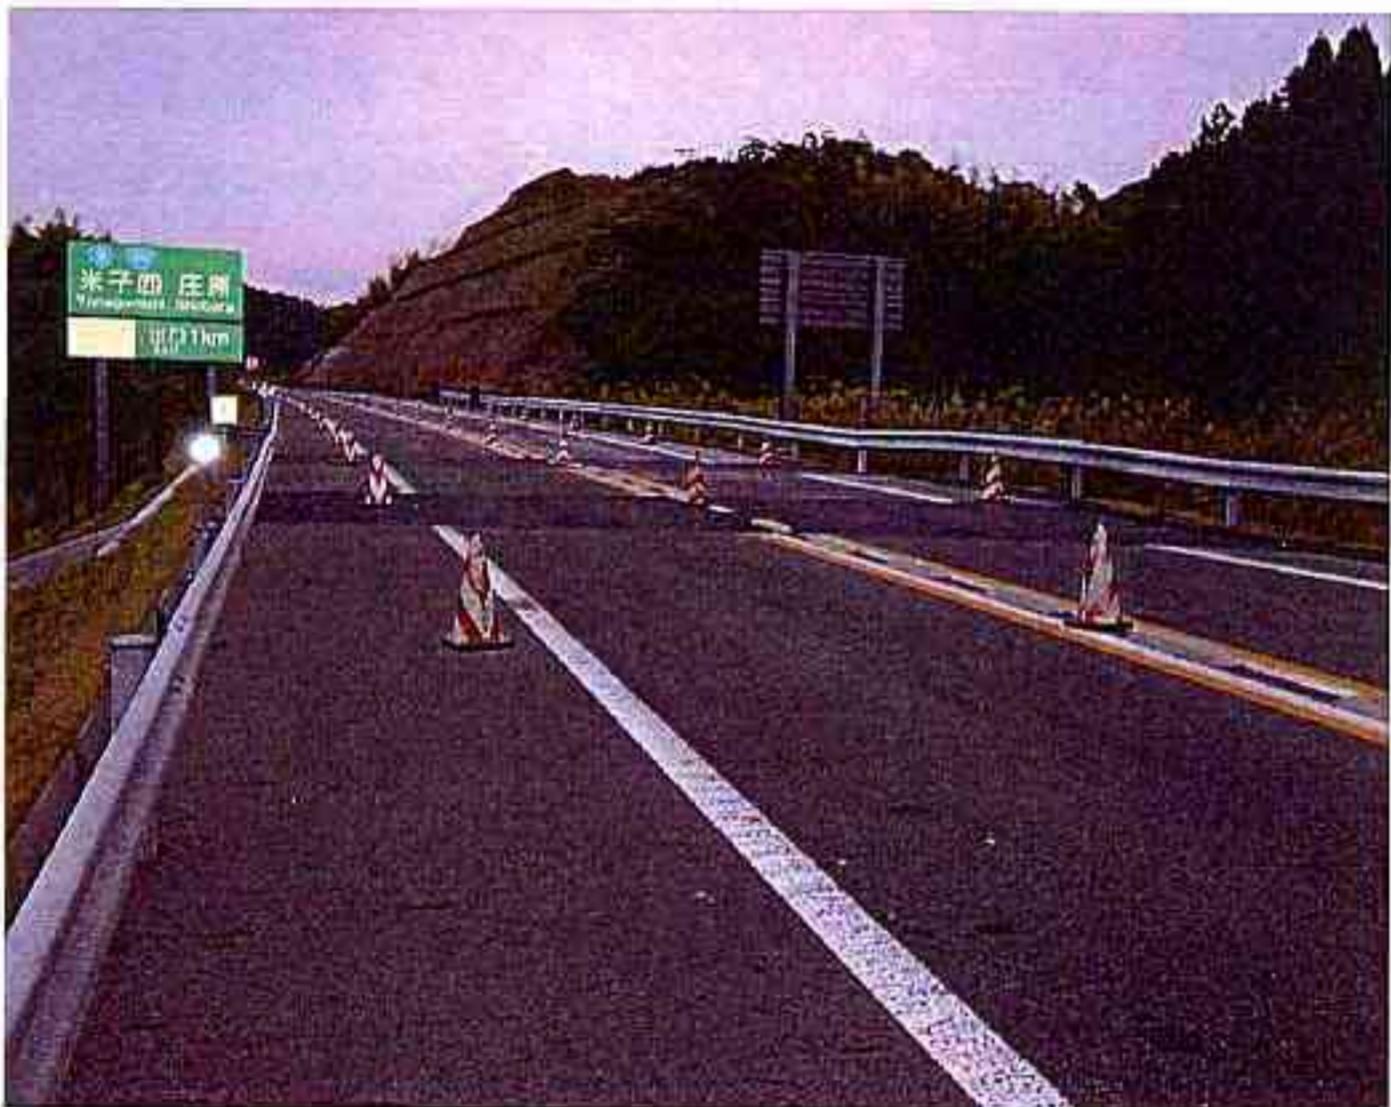
安来②

KP306.17

段差

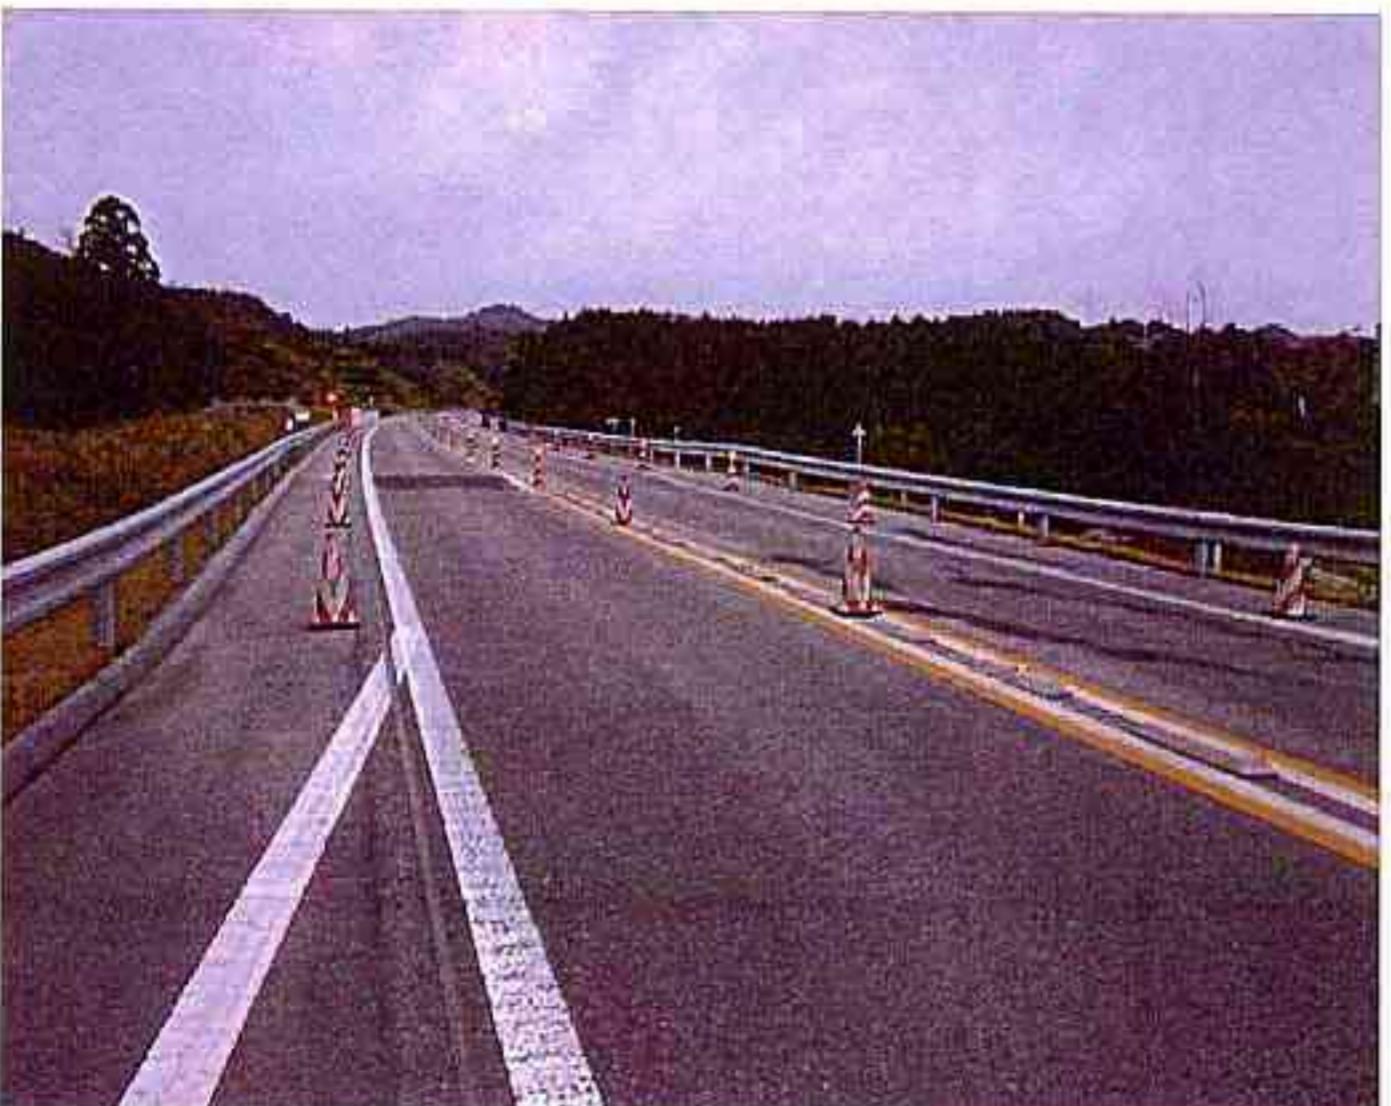
安来③

KP306.59

段差(下)

クラック(上)

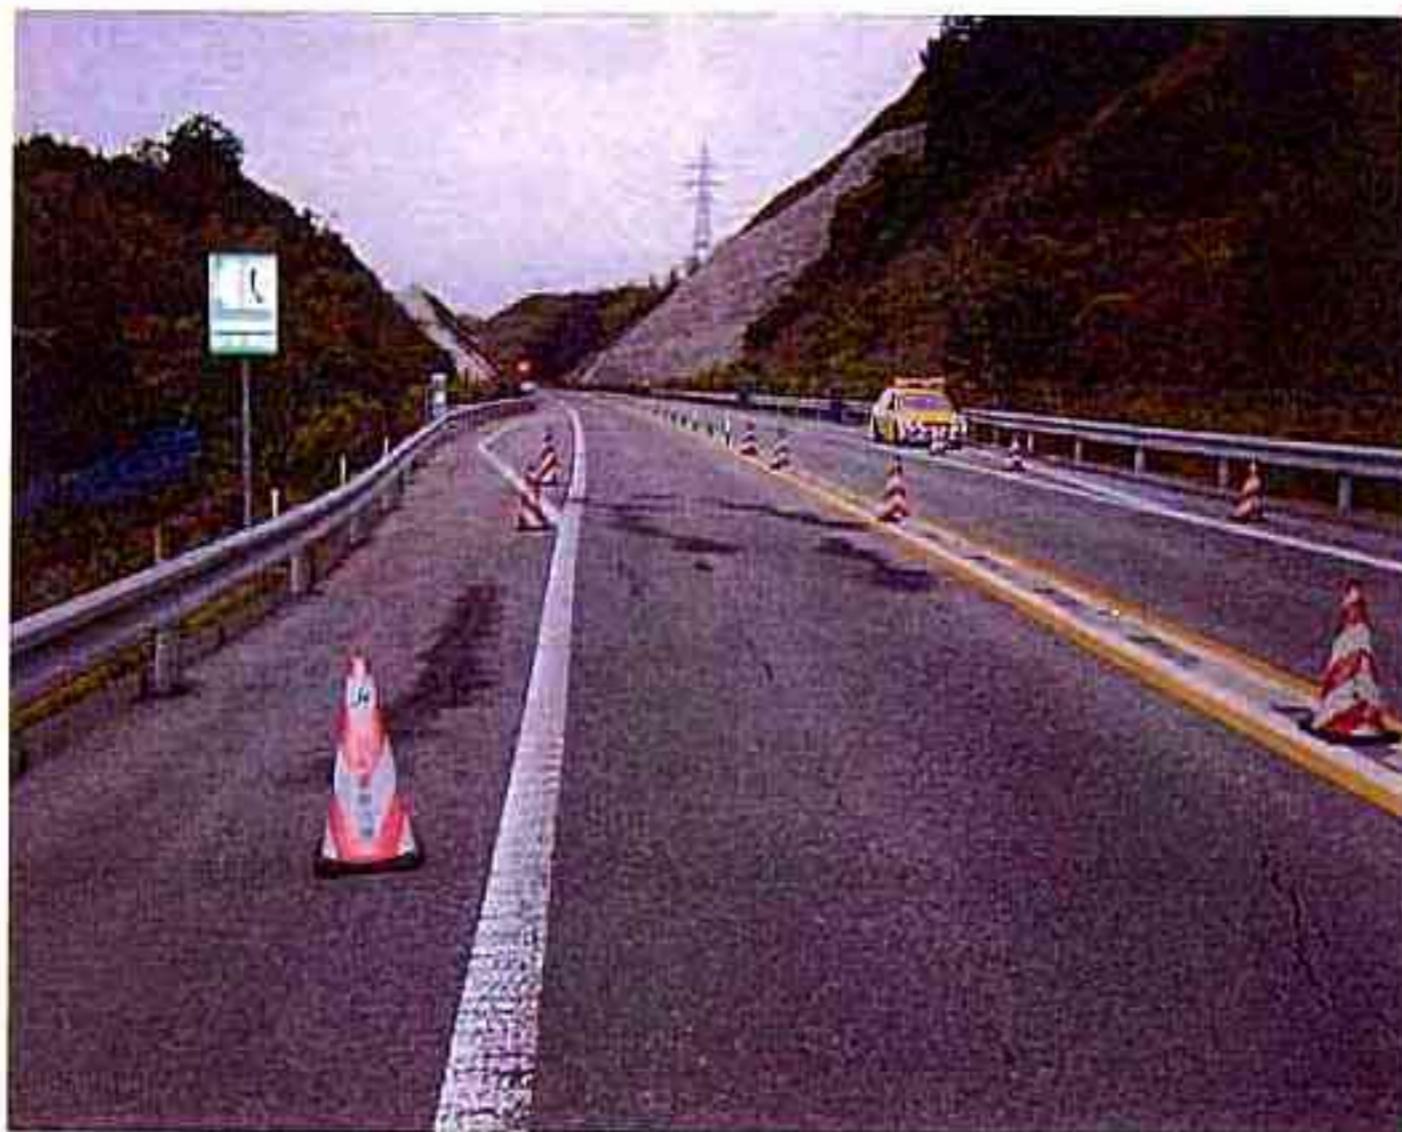
安来④

KP306.58

クラック(上)
