平成12年10月6日発生

鳥取県西部地震災害報告書

平成13年3月

日本道路公団中国支社

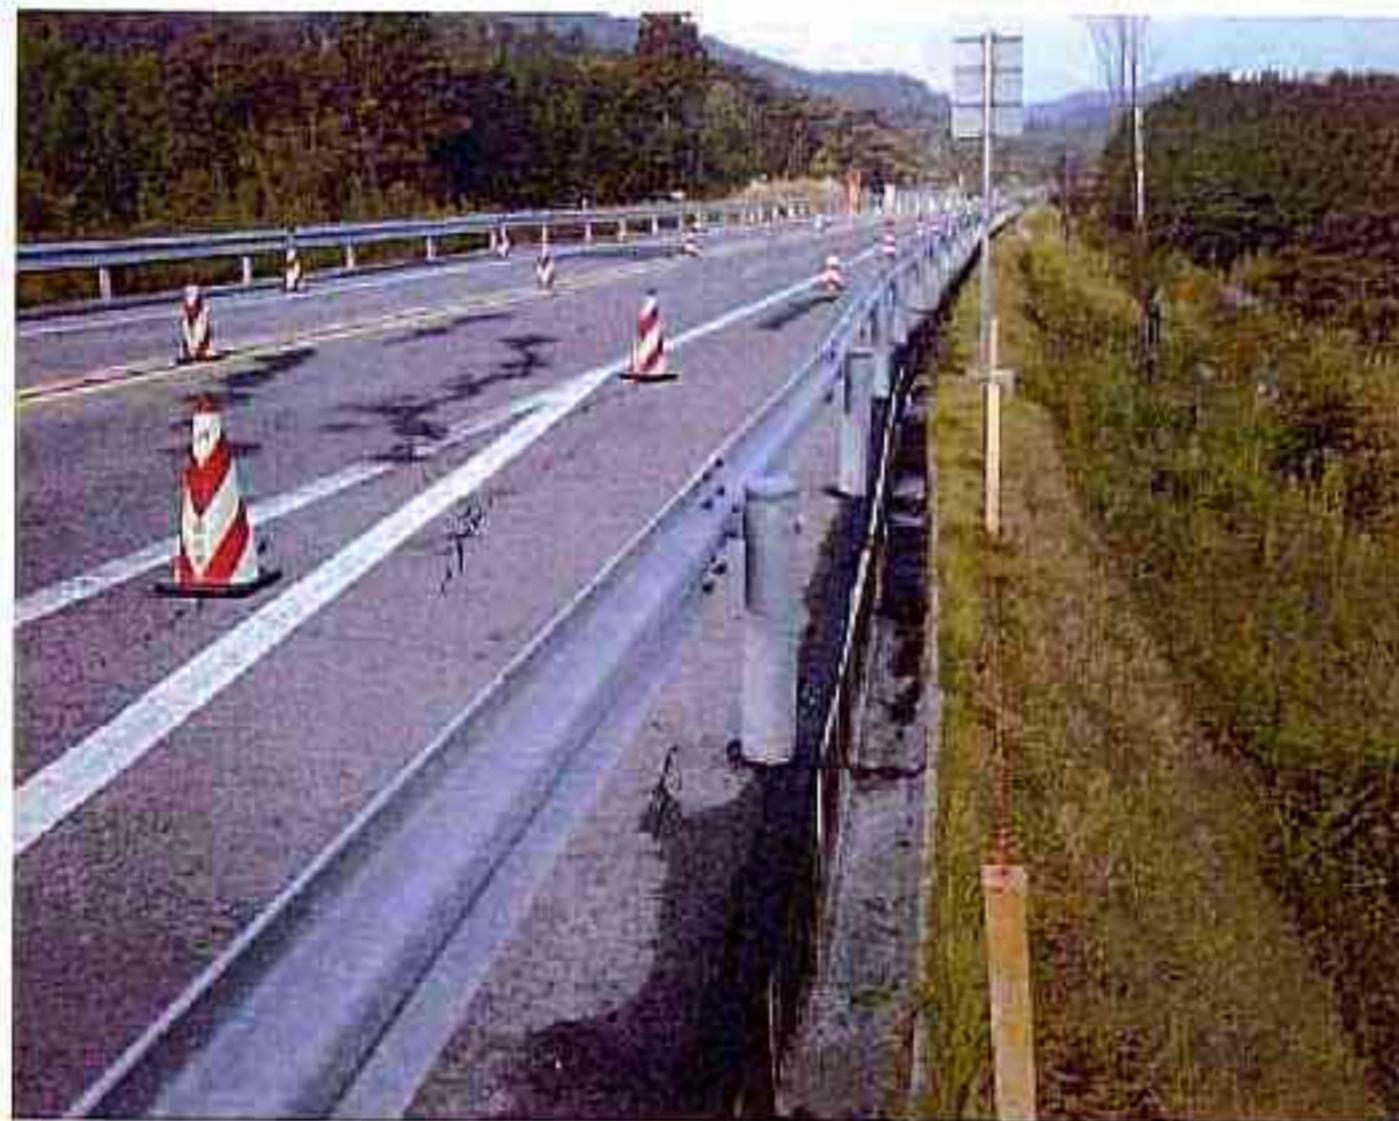
安来⑤

KP306.54~306.84

路面に段差を伴うクラック

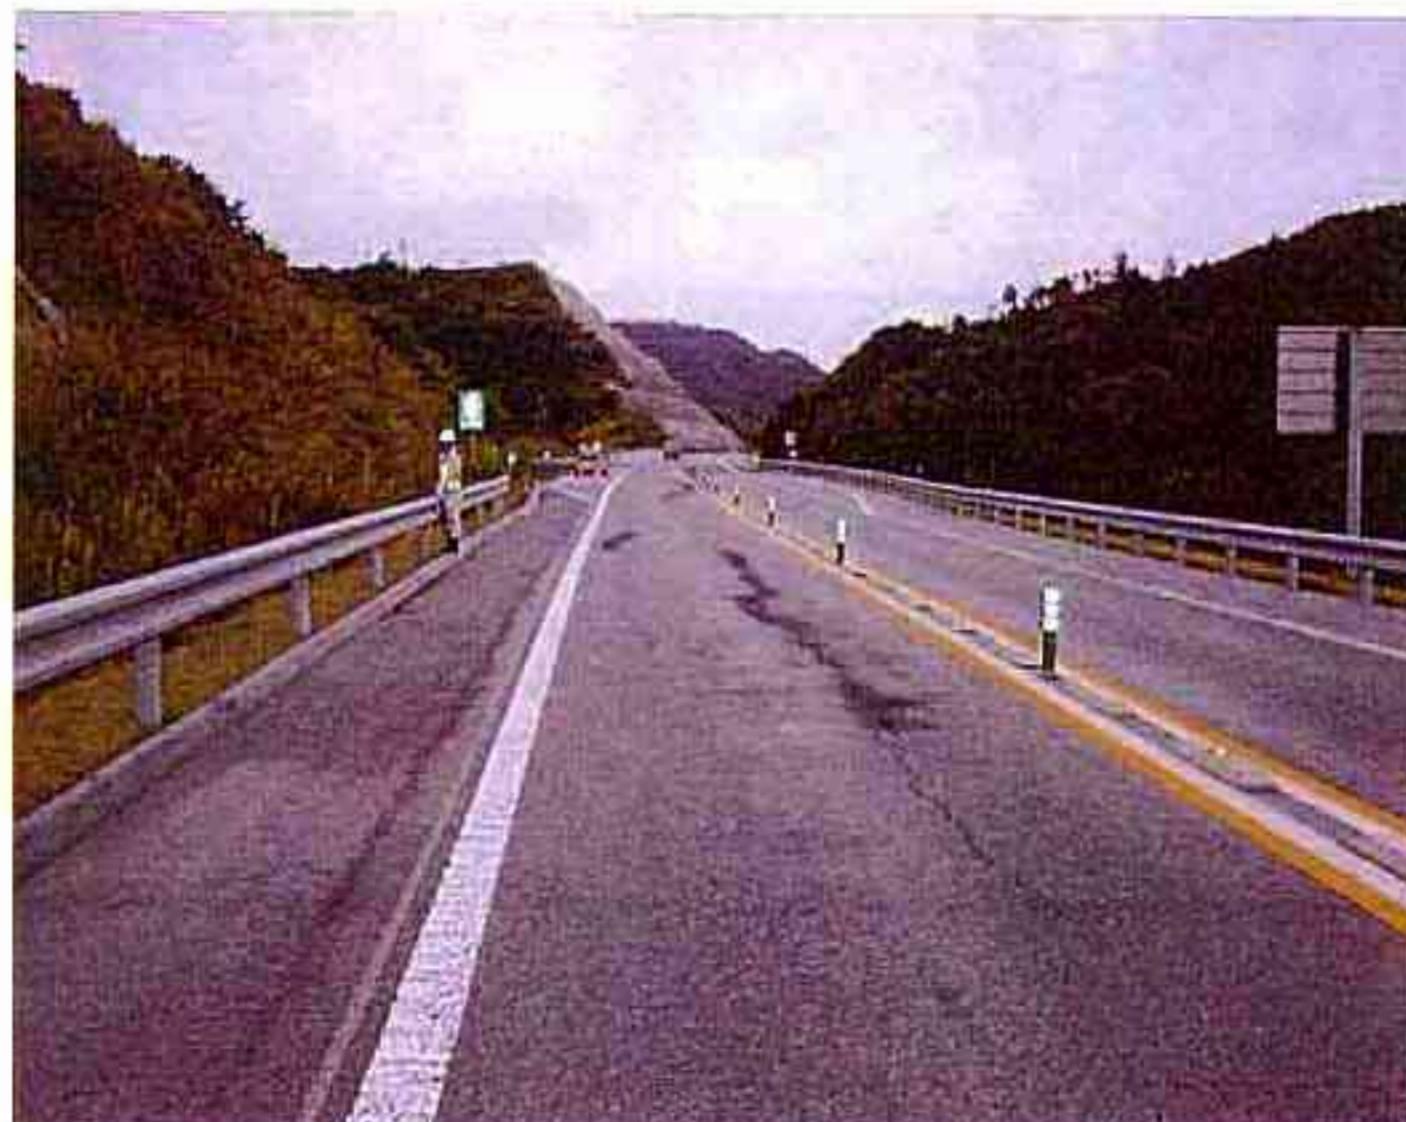
安来⑥

KP307.1~307.2

クラック(下)

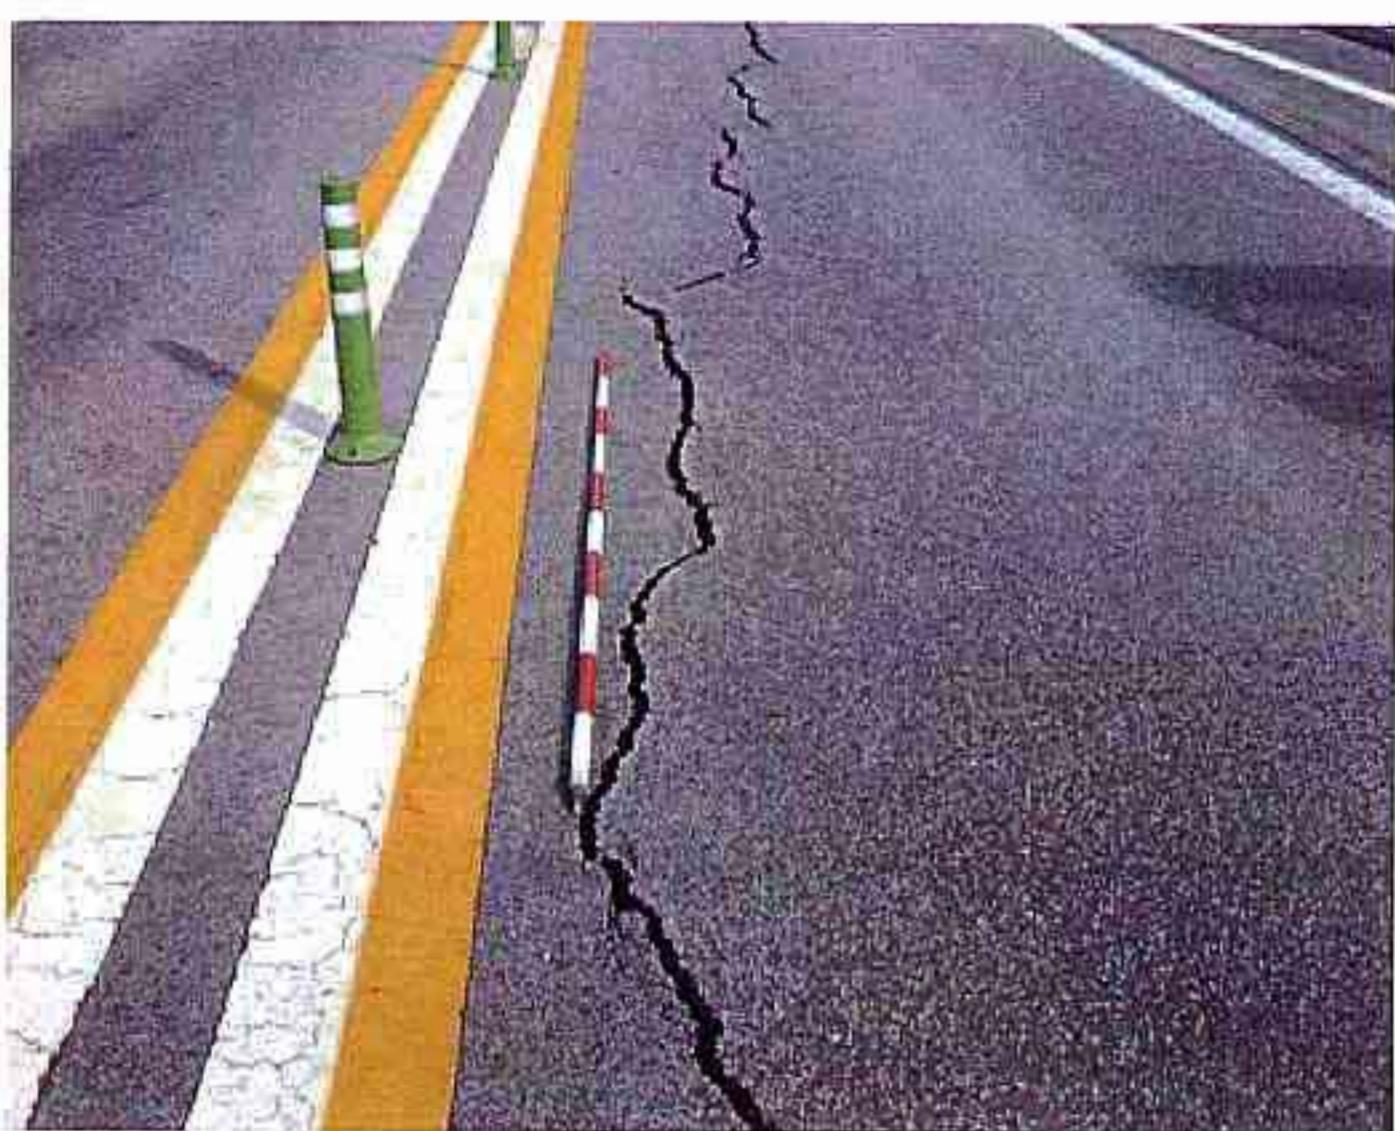
安来⑦

KP307.10～307.70

路面に段差を伴うクラック

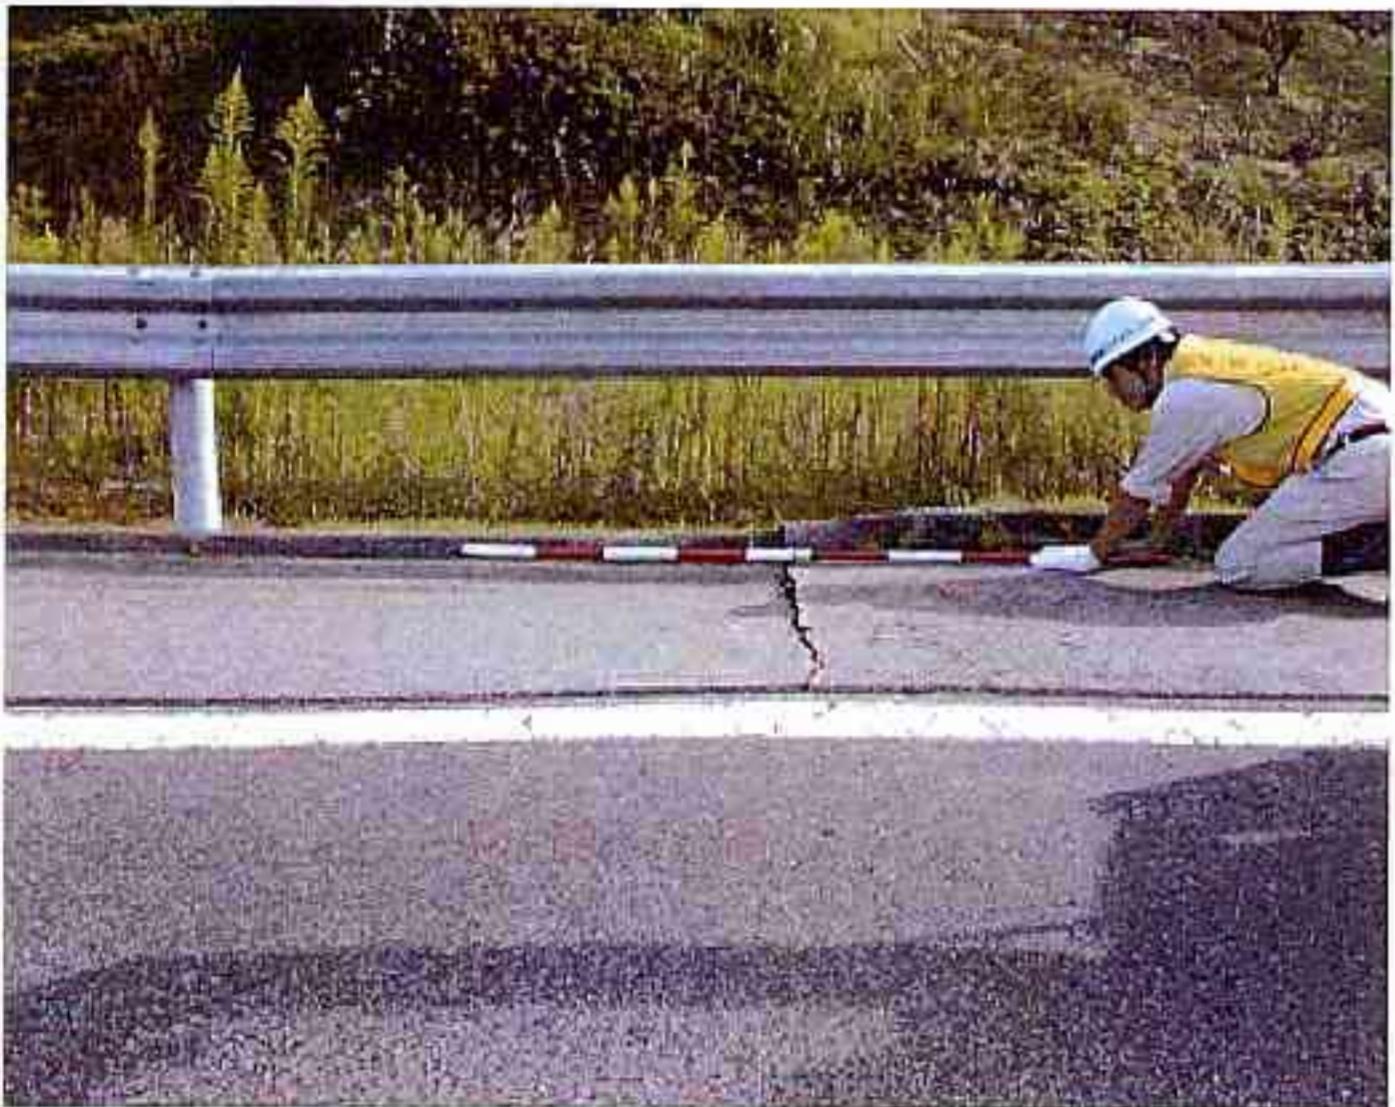
安来⑧

KP305.83～306.20

路面に段差を伴うクラック

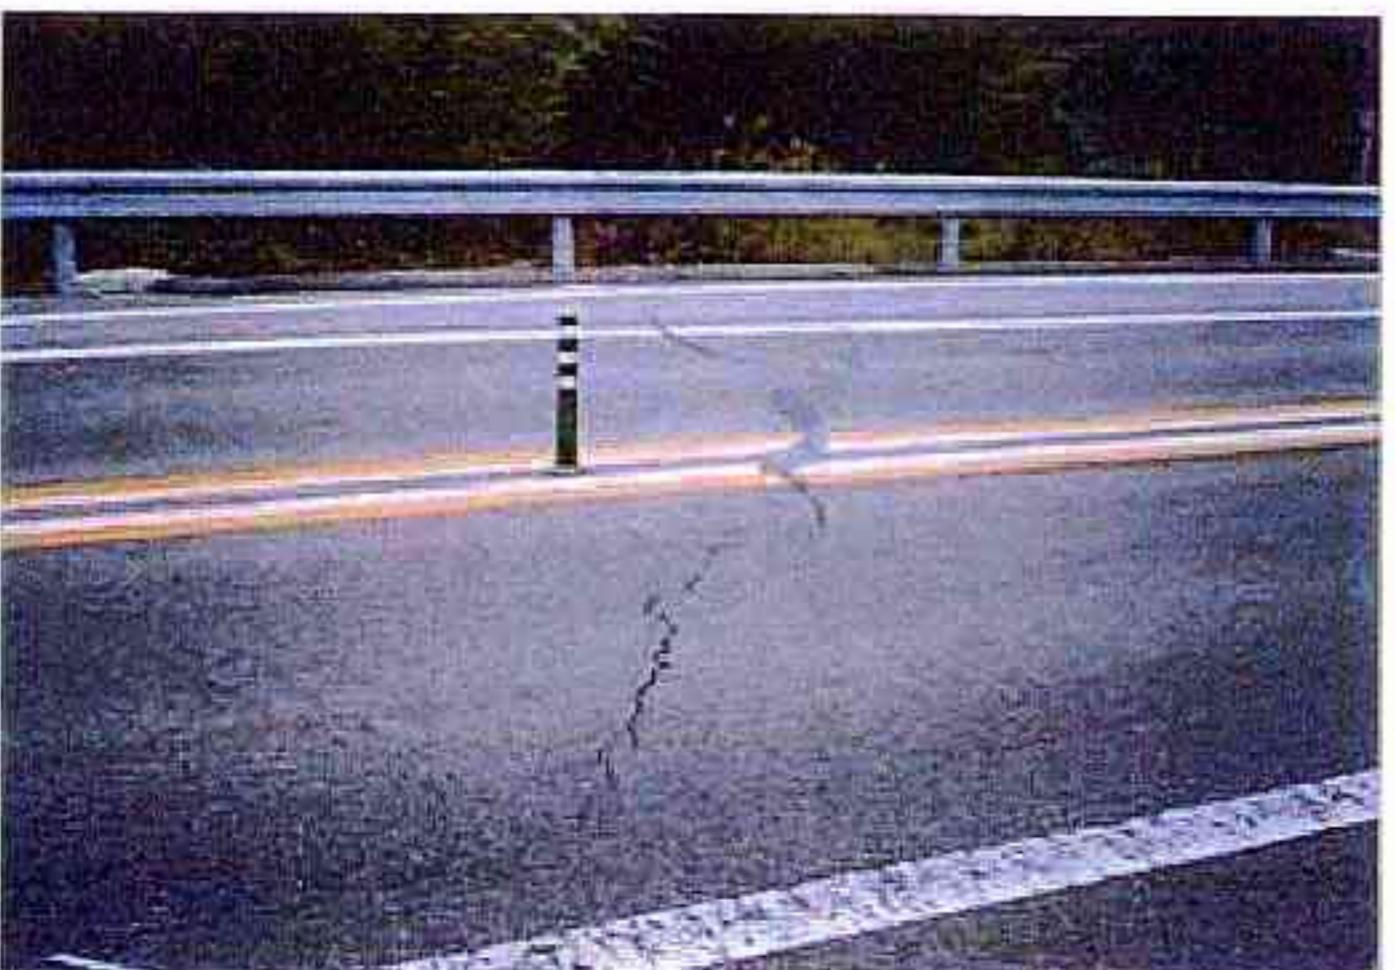
安来⑨

KP307.95

クラック・段差

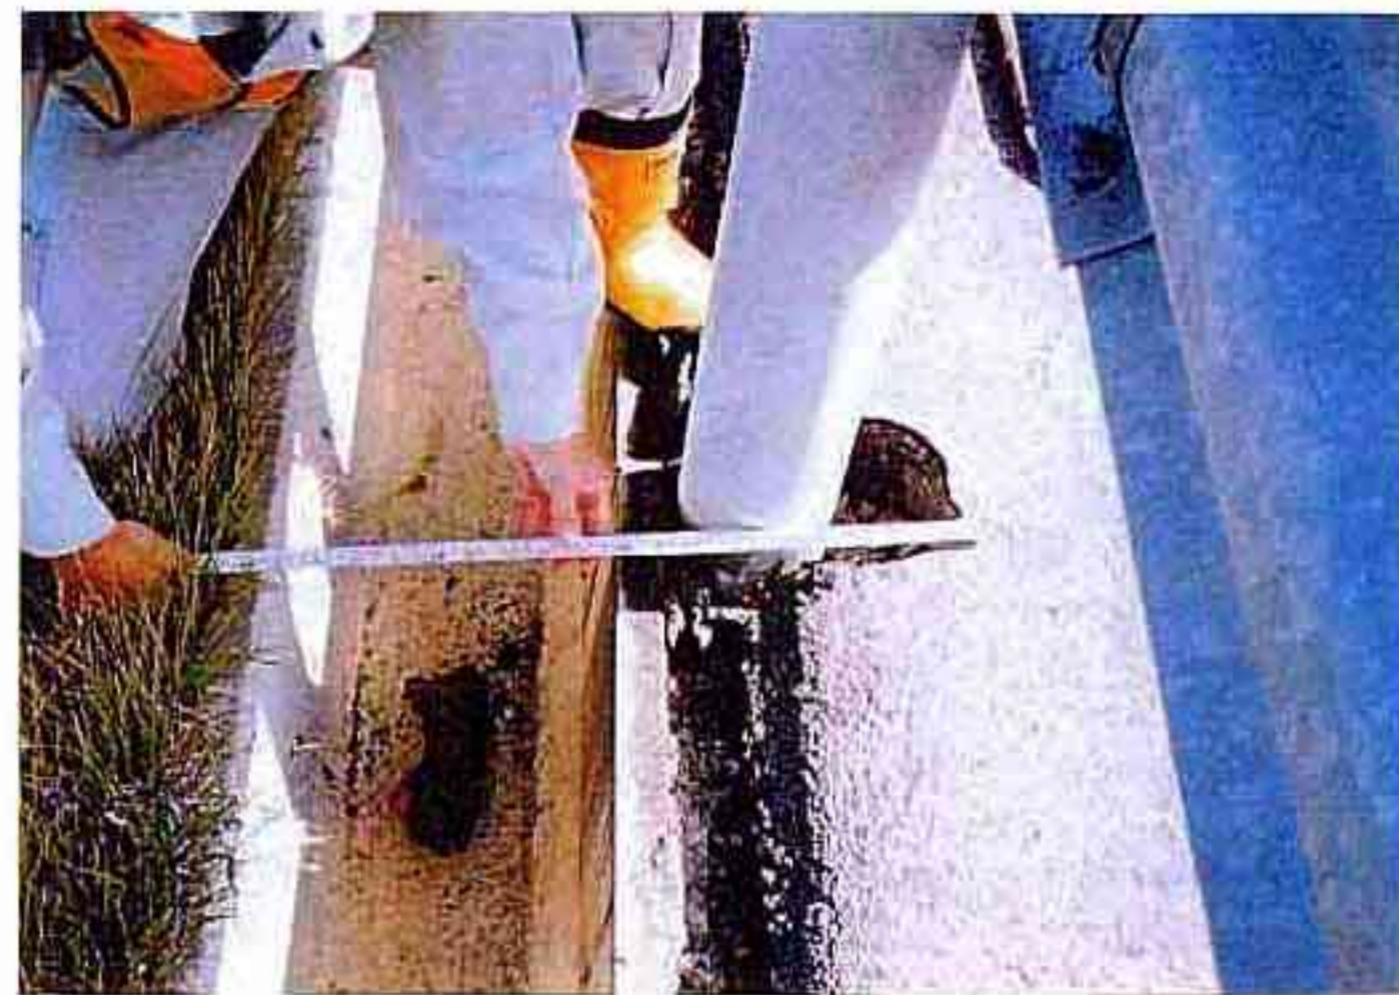
安来⑩

KP306.6

P Uと舗装のズレ

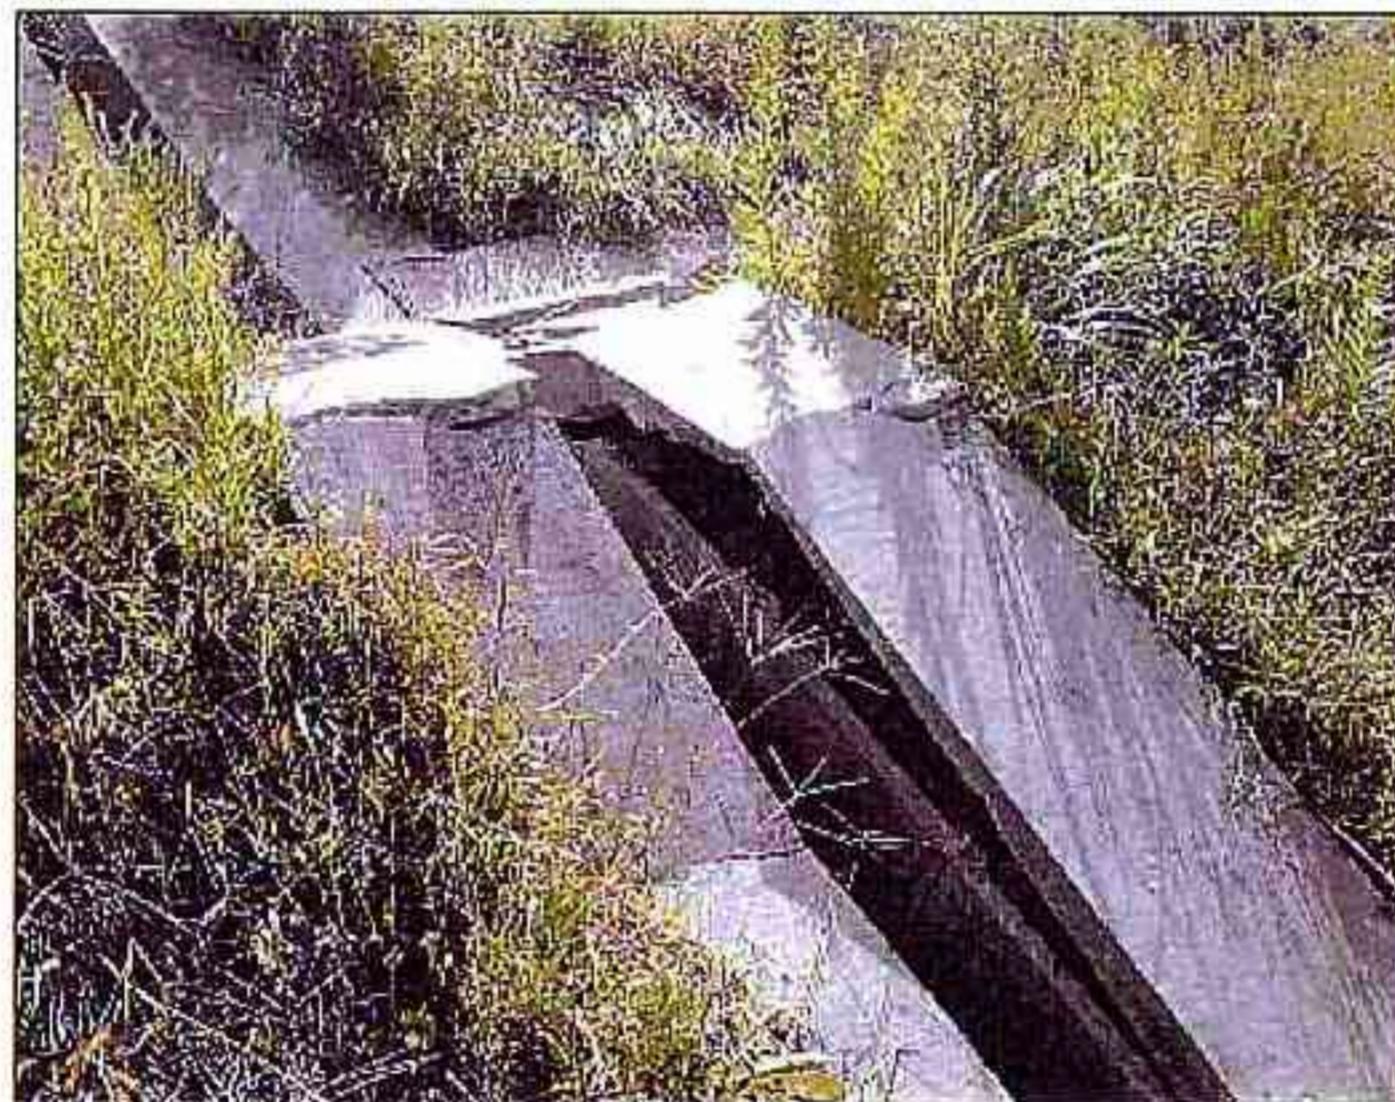
安来⑪

KP307.95

盛土たて溝部小段の集水ます
破損

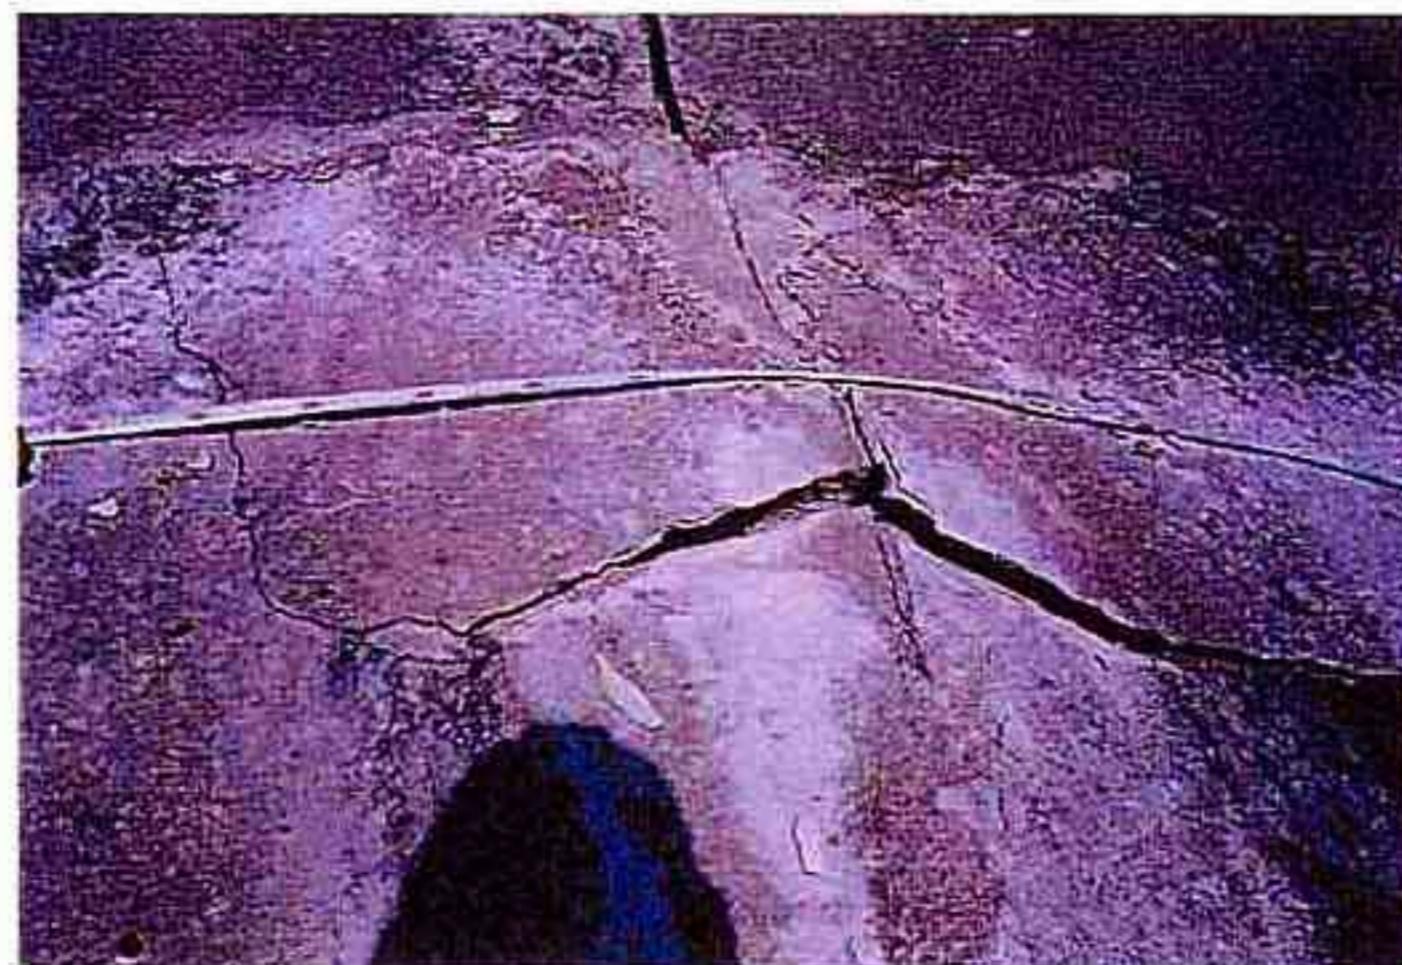
安来⑫

安来 I C Aランプ

コンクリートシール

セリ上がり(1.3*0.8)

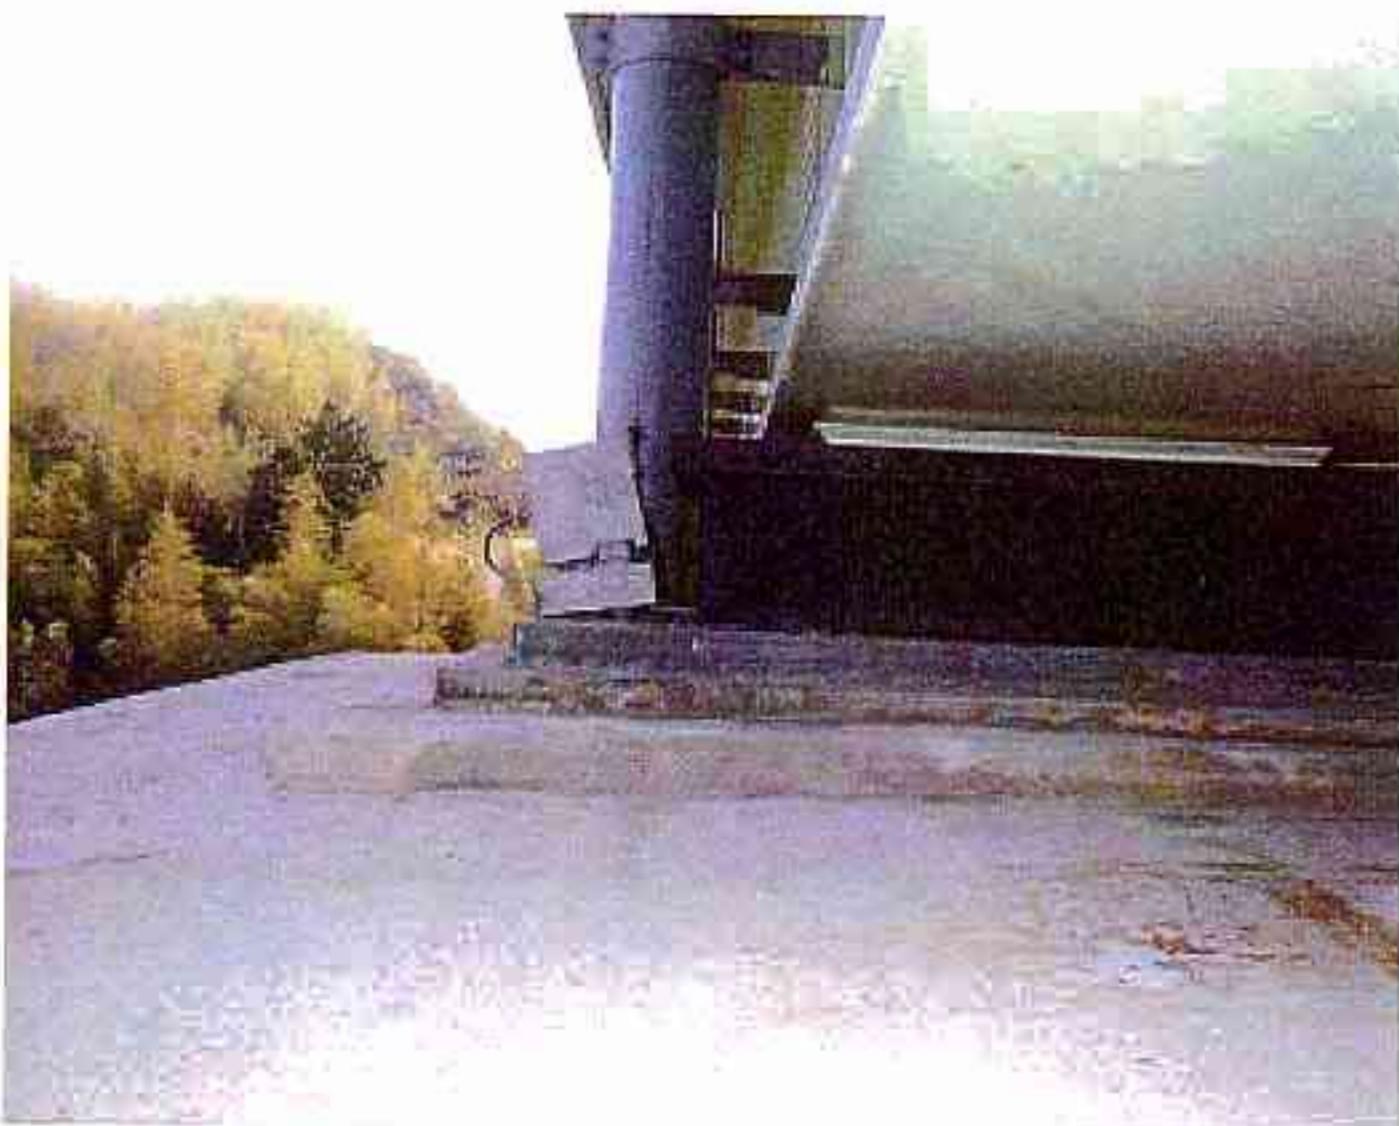
安来⑬

門生高架橋

サイドブロックの変形

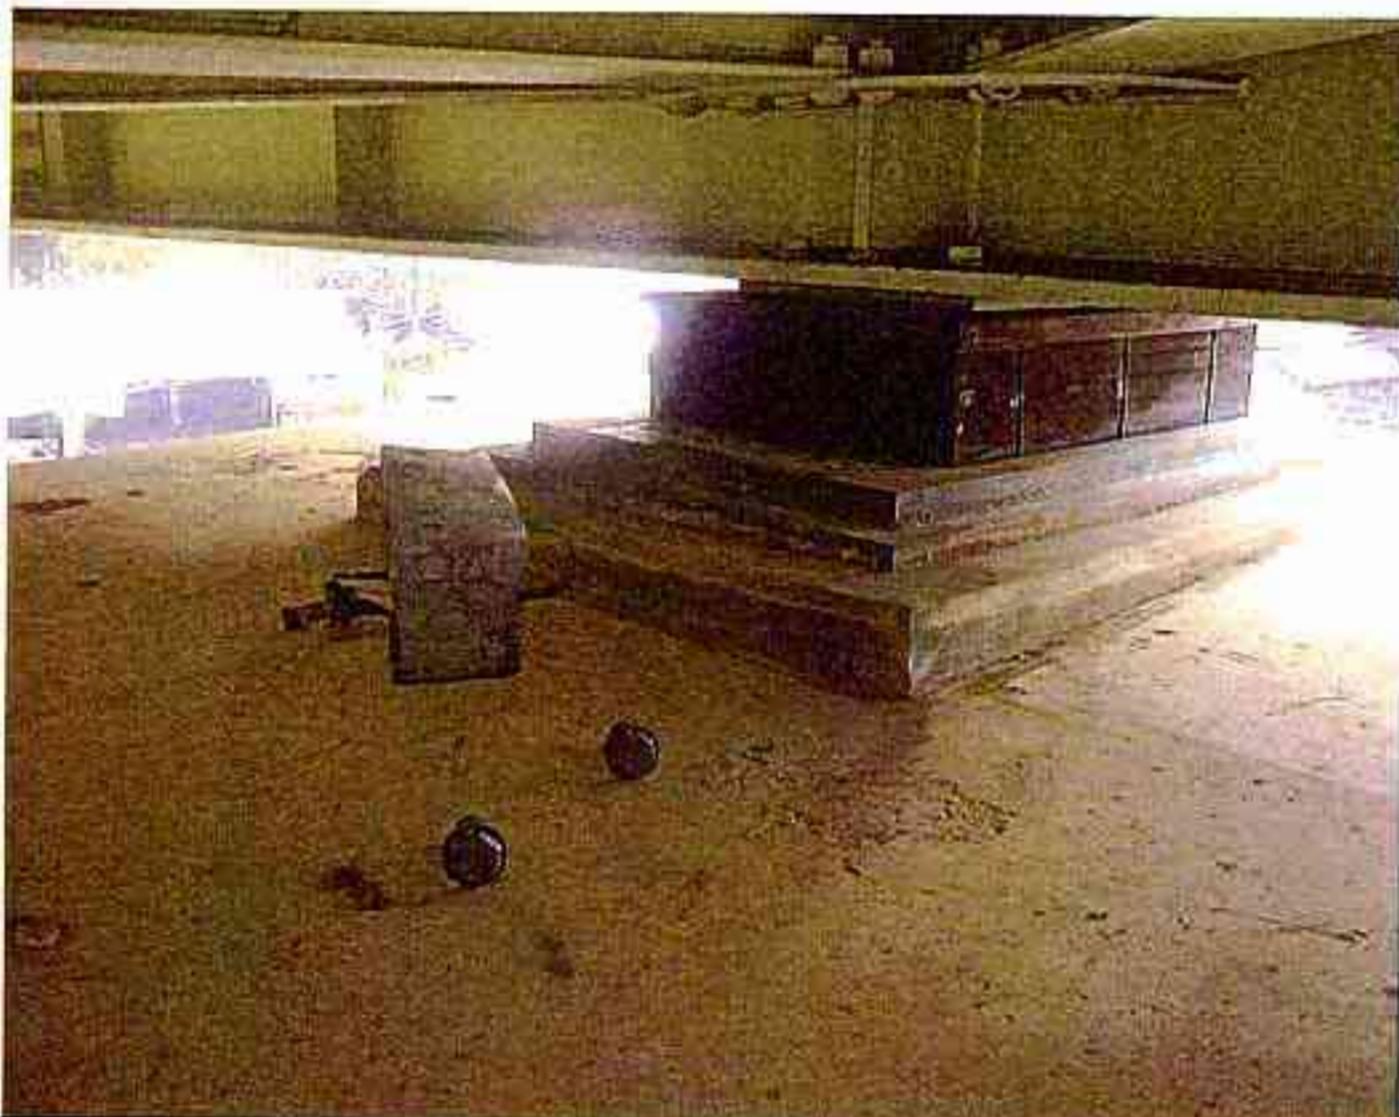
門生高架橋

サイドブロック破損

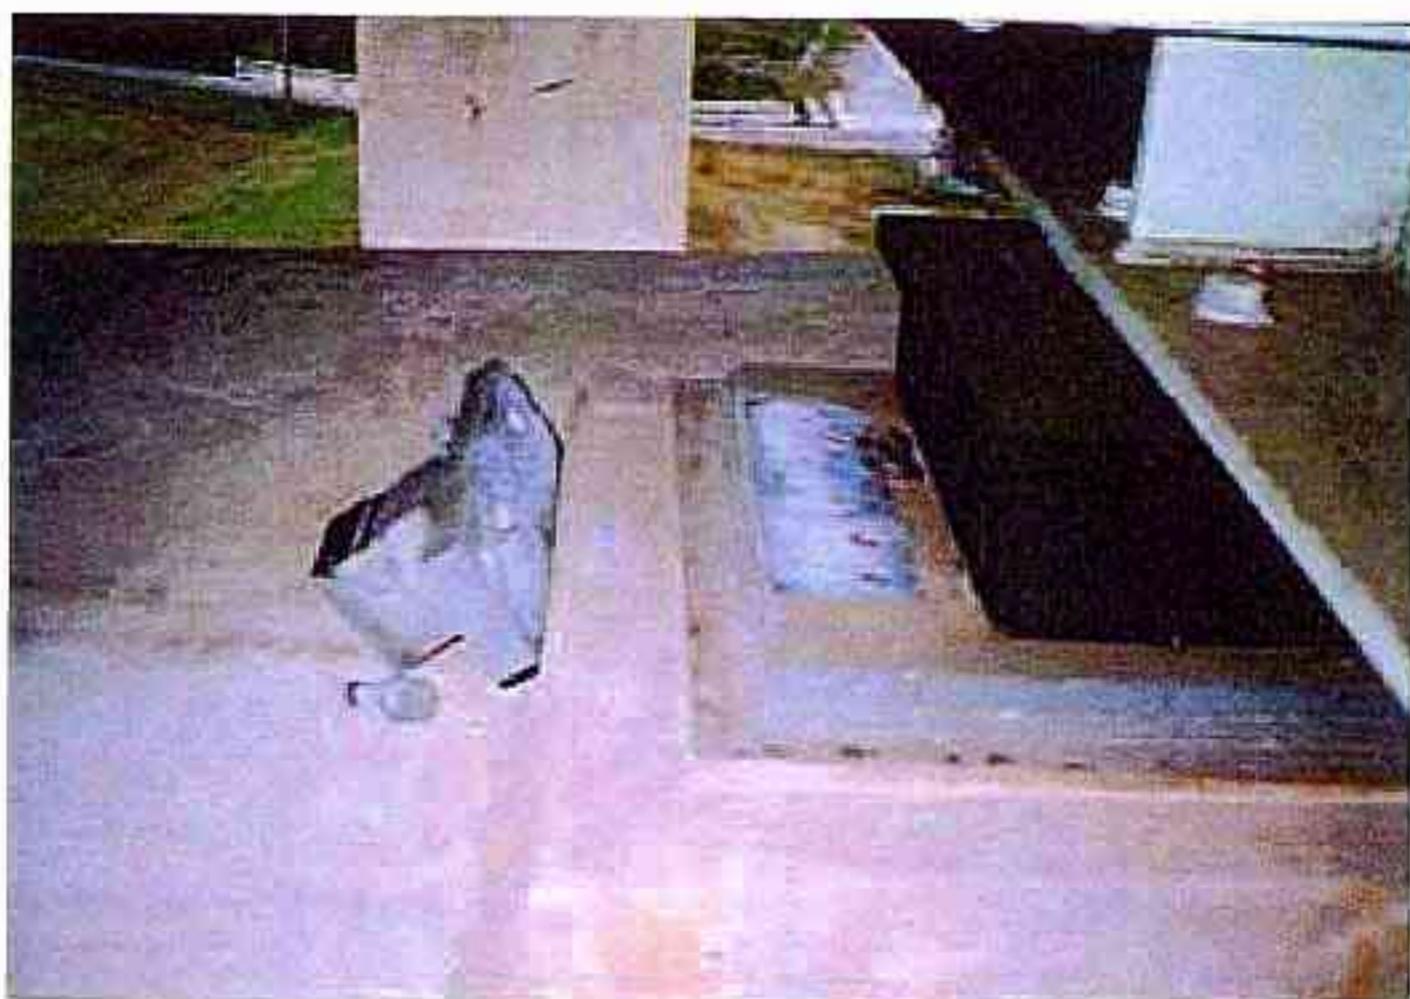
門生高架橋

サイドブロック破損
