4.1. 橋梁

4.1.1 被害の概要

[1] 大江川橋（米子自動車道 K P 56.098～56.462）

[2] 門生高架橋（安来道路 K P 307.703～307.928）

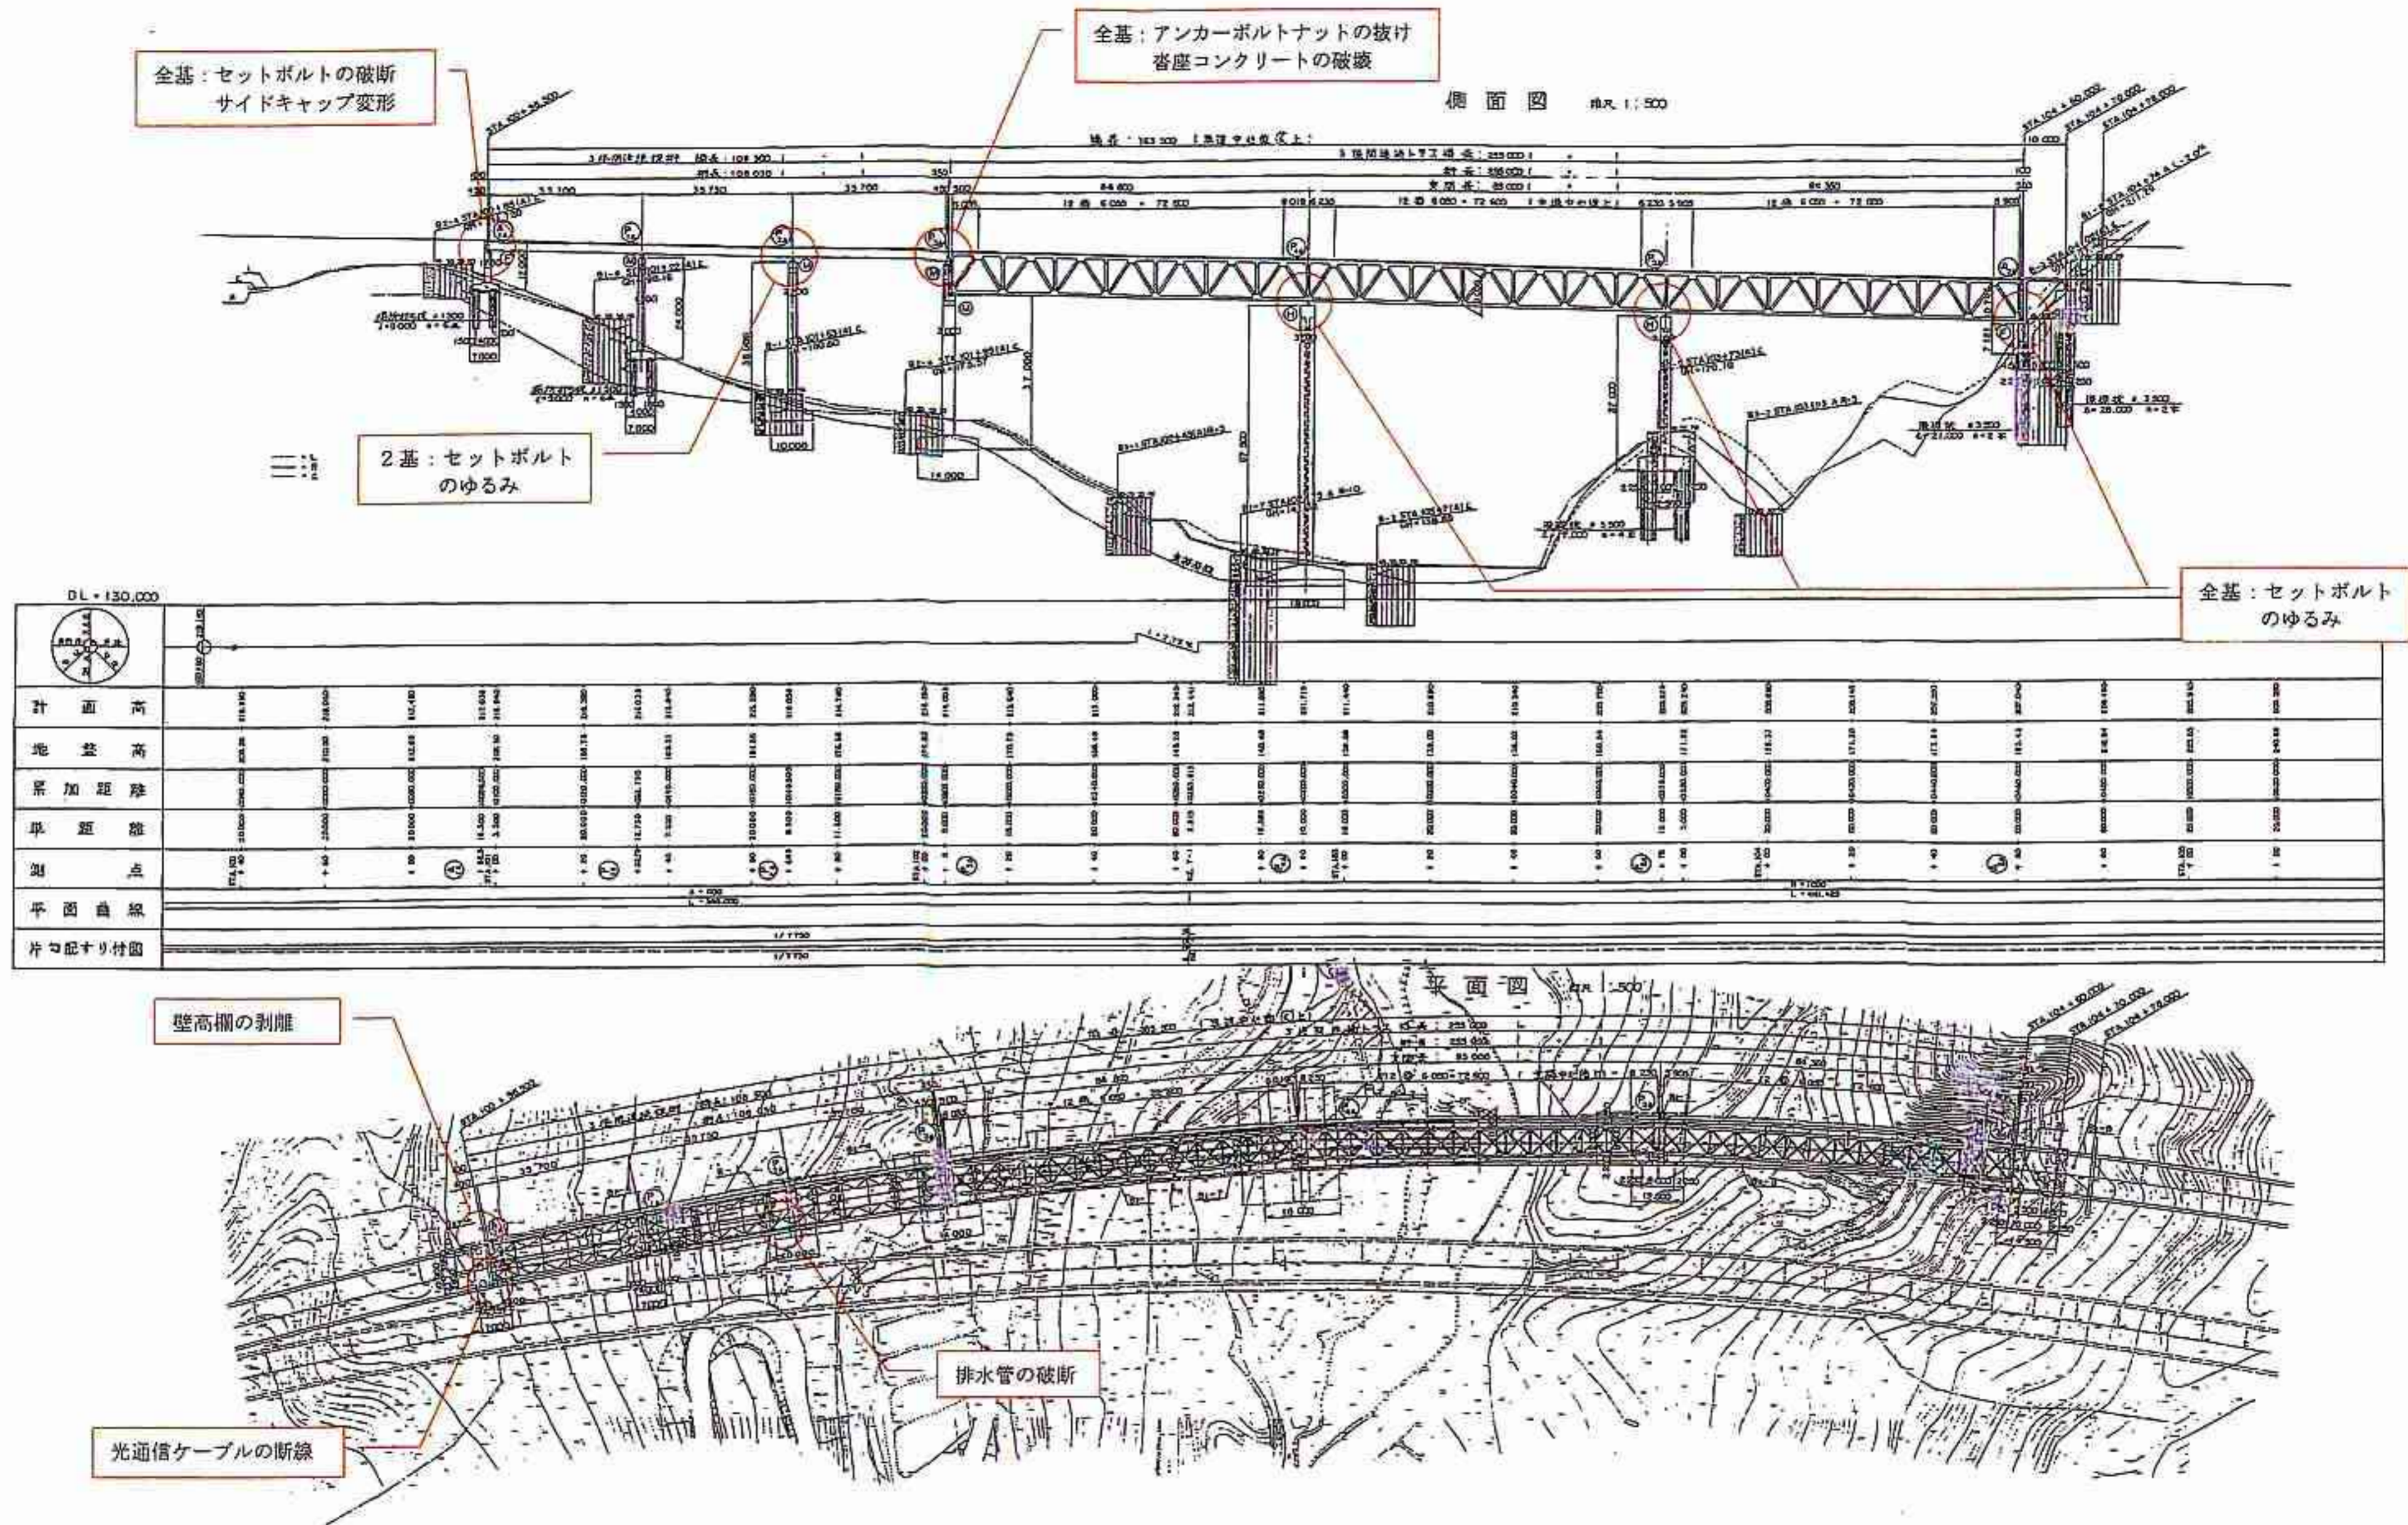
図4-2 一般図・損傷位置図

地震による上部工の被害は支承部に集中して発生しているが、異なる2形式の上部工構造体により損傷程度の格差が見られる。被災ランクに着目すると、1～3径間を構成している3径間連続鈹桁部の支承部では被災ランクAの損傷が見られるが、一方の4～6径間を構成するデッキトラス部では被災ランクCに留まっている。以下にそれぞれの損傷形態をまとめる。

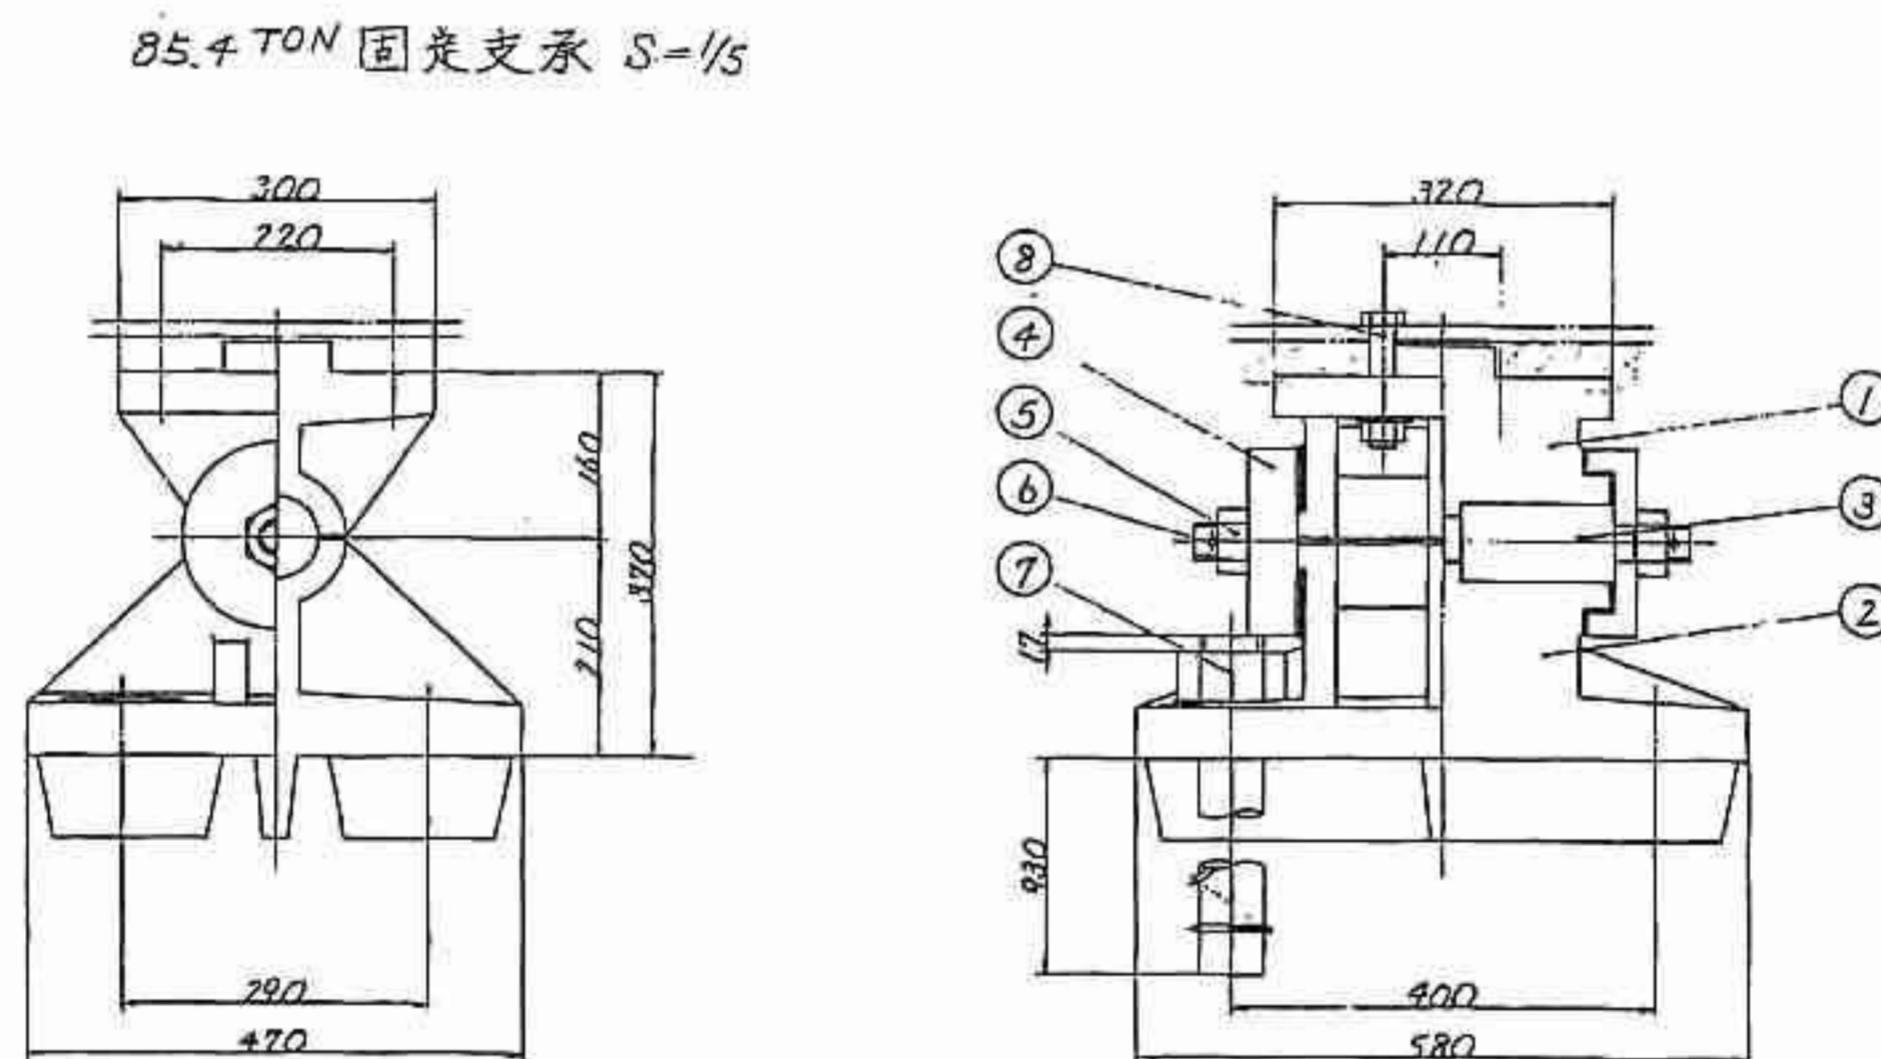
図4-3 A1橋台部支承型式

連続桁端部（A1橋台上：固定ピン及びP3橋脚上：可動ローラー）での支承部損傷が著しい。

A1橋台部の支承型式を図4-3に示す。A1部では全沓においてセットボルト全数の破断と、サイドキャップ全数の変形が生じた（写真4-1）。破損したセットボルト（写真4-2）を観察すると、変形しており、ねじ山の摩滅・つぶれも見られ、強い力により引き抜かれたことが伺える。また、写真4-3に示すように上沓にはセットボルトによるものと思われるきずが見られ、地震発生時に上部工のアップリフトが生じたことは明らかである。また、写真4-3からはソールプレートと上沓の当たり面に不整合が生じていることがわかる（シム挿入で補修）。図4-4に損傷原因の推定模式図を示す。

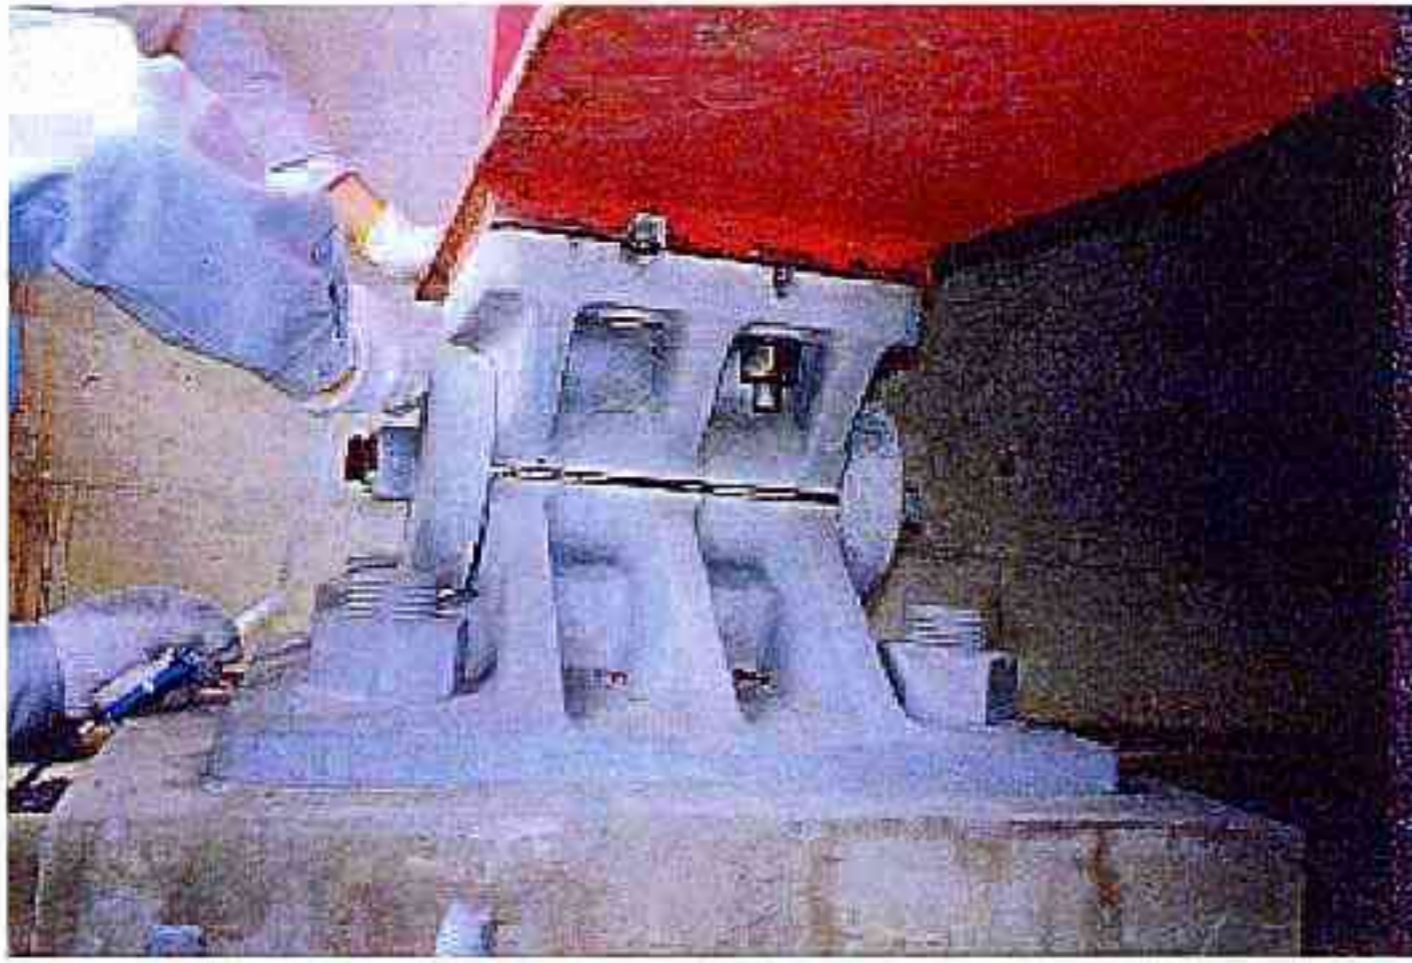
写真 4-1
セットボルトの破断
写真は復旧時の模様

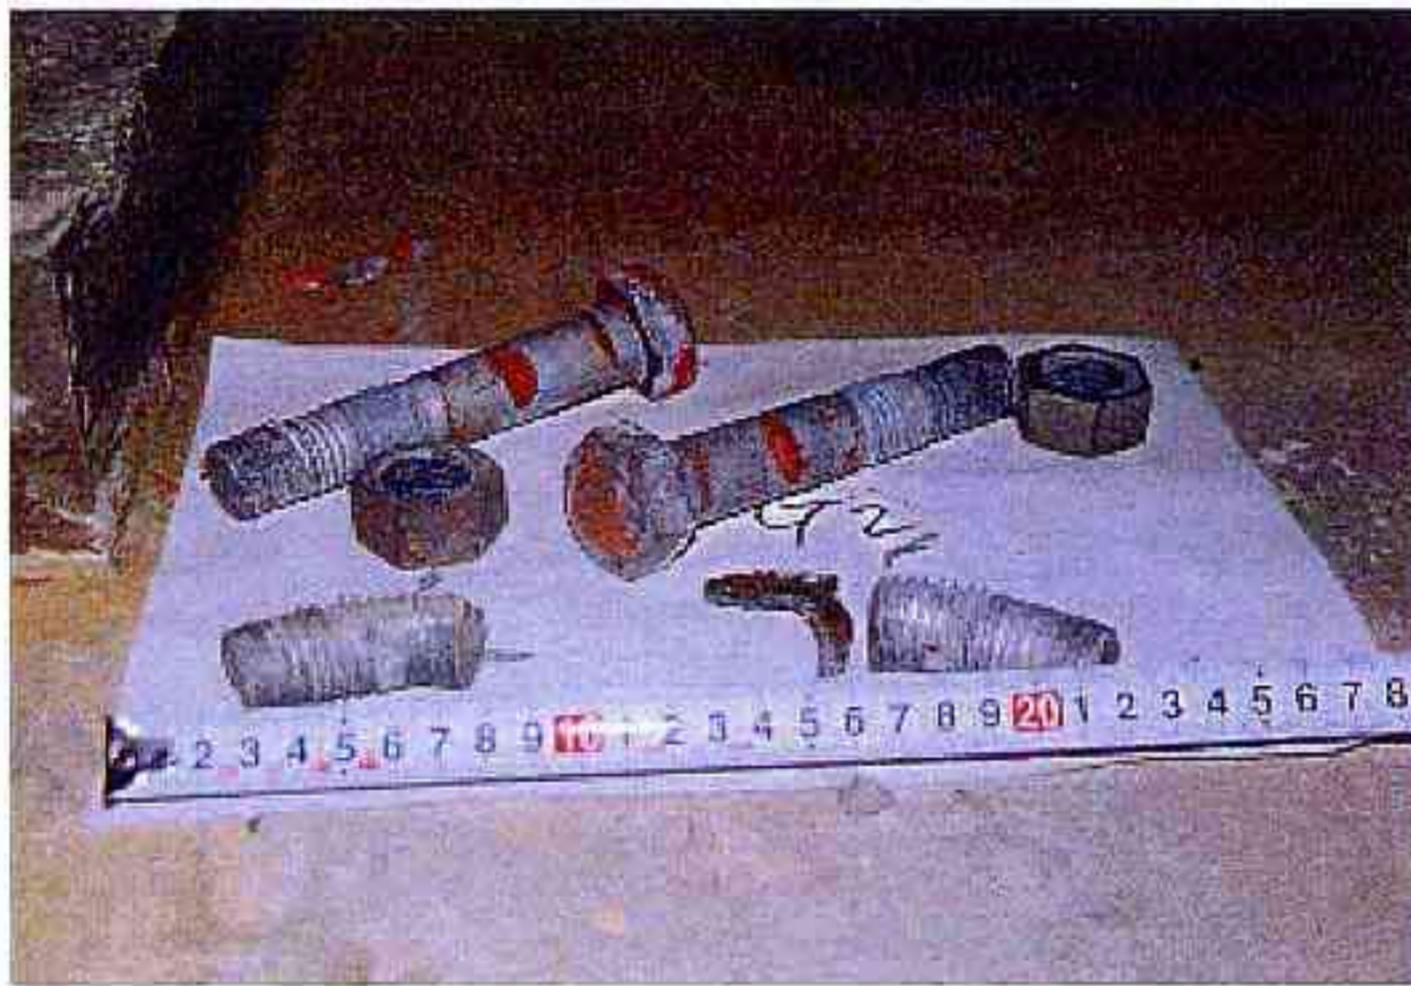
写真 4-2
破損したセットボルト

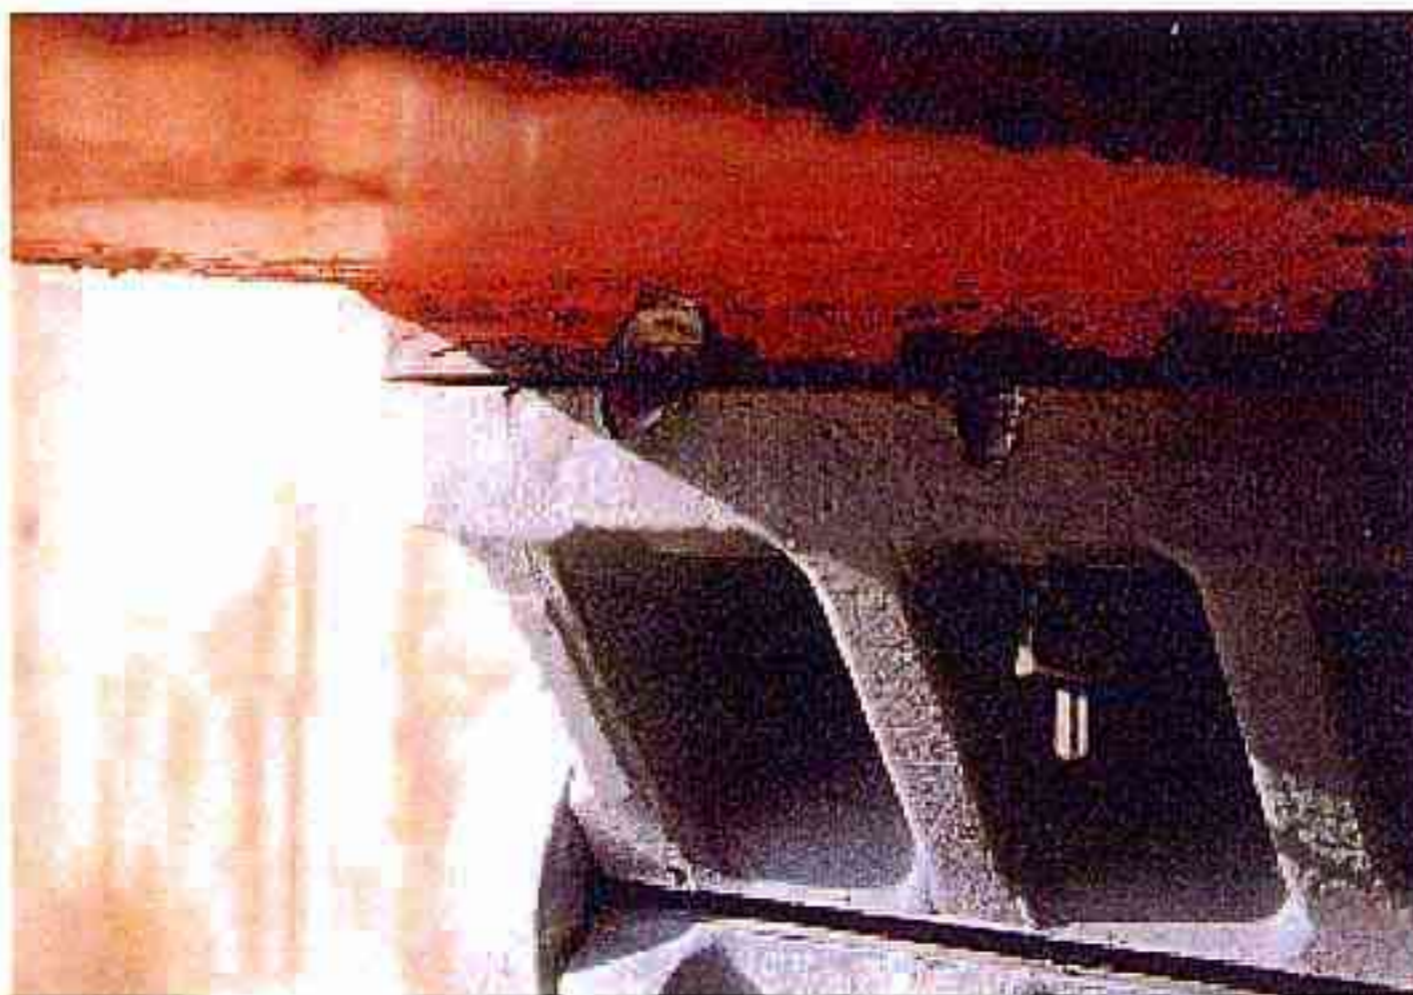
写真 4-3
上沓のボルトきず

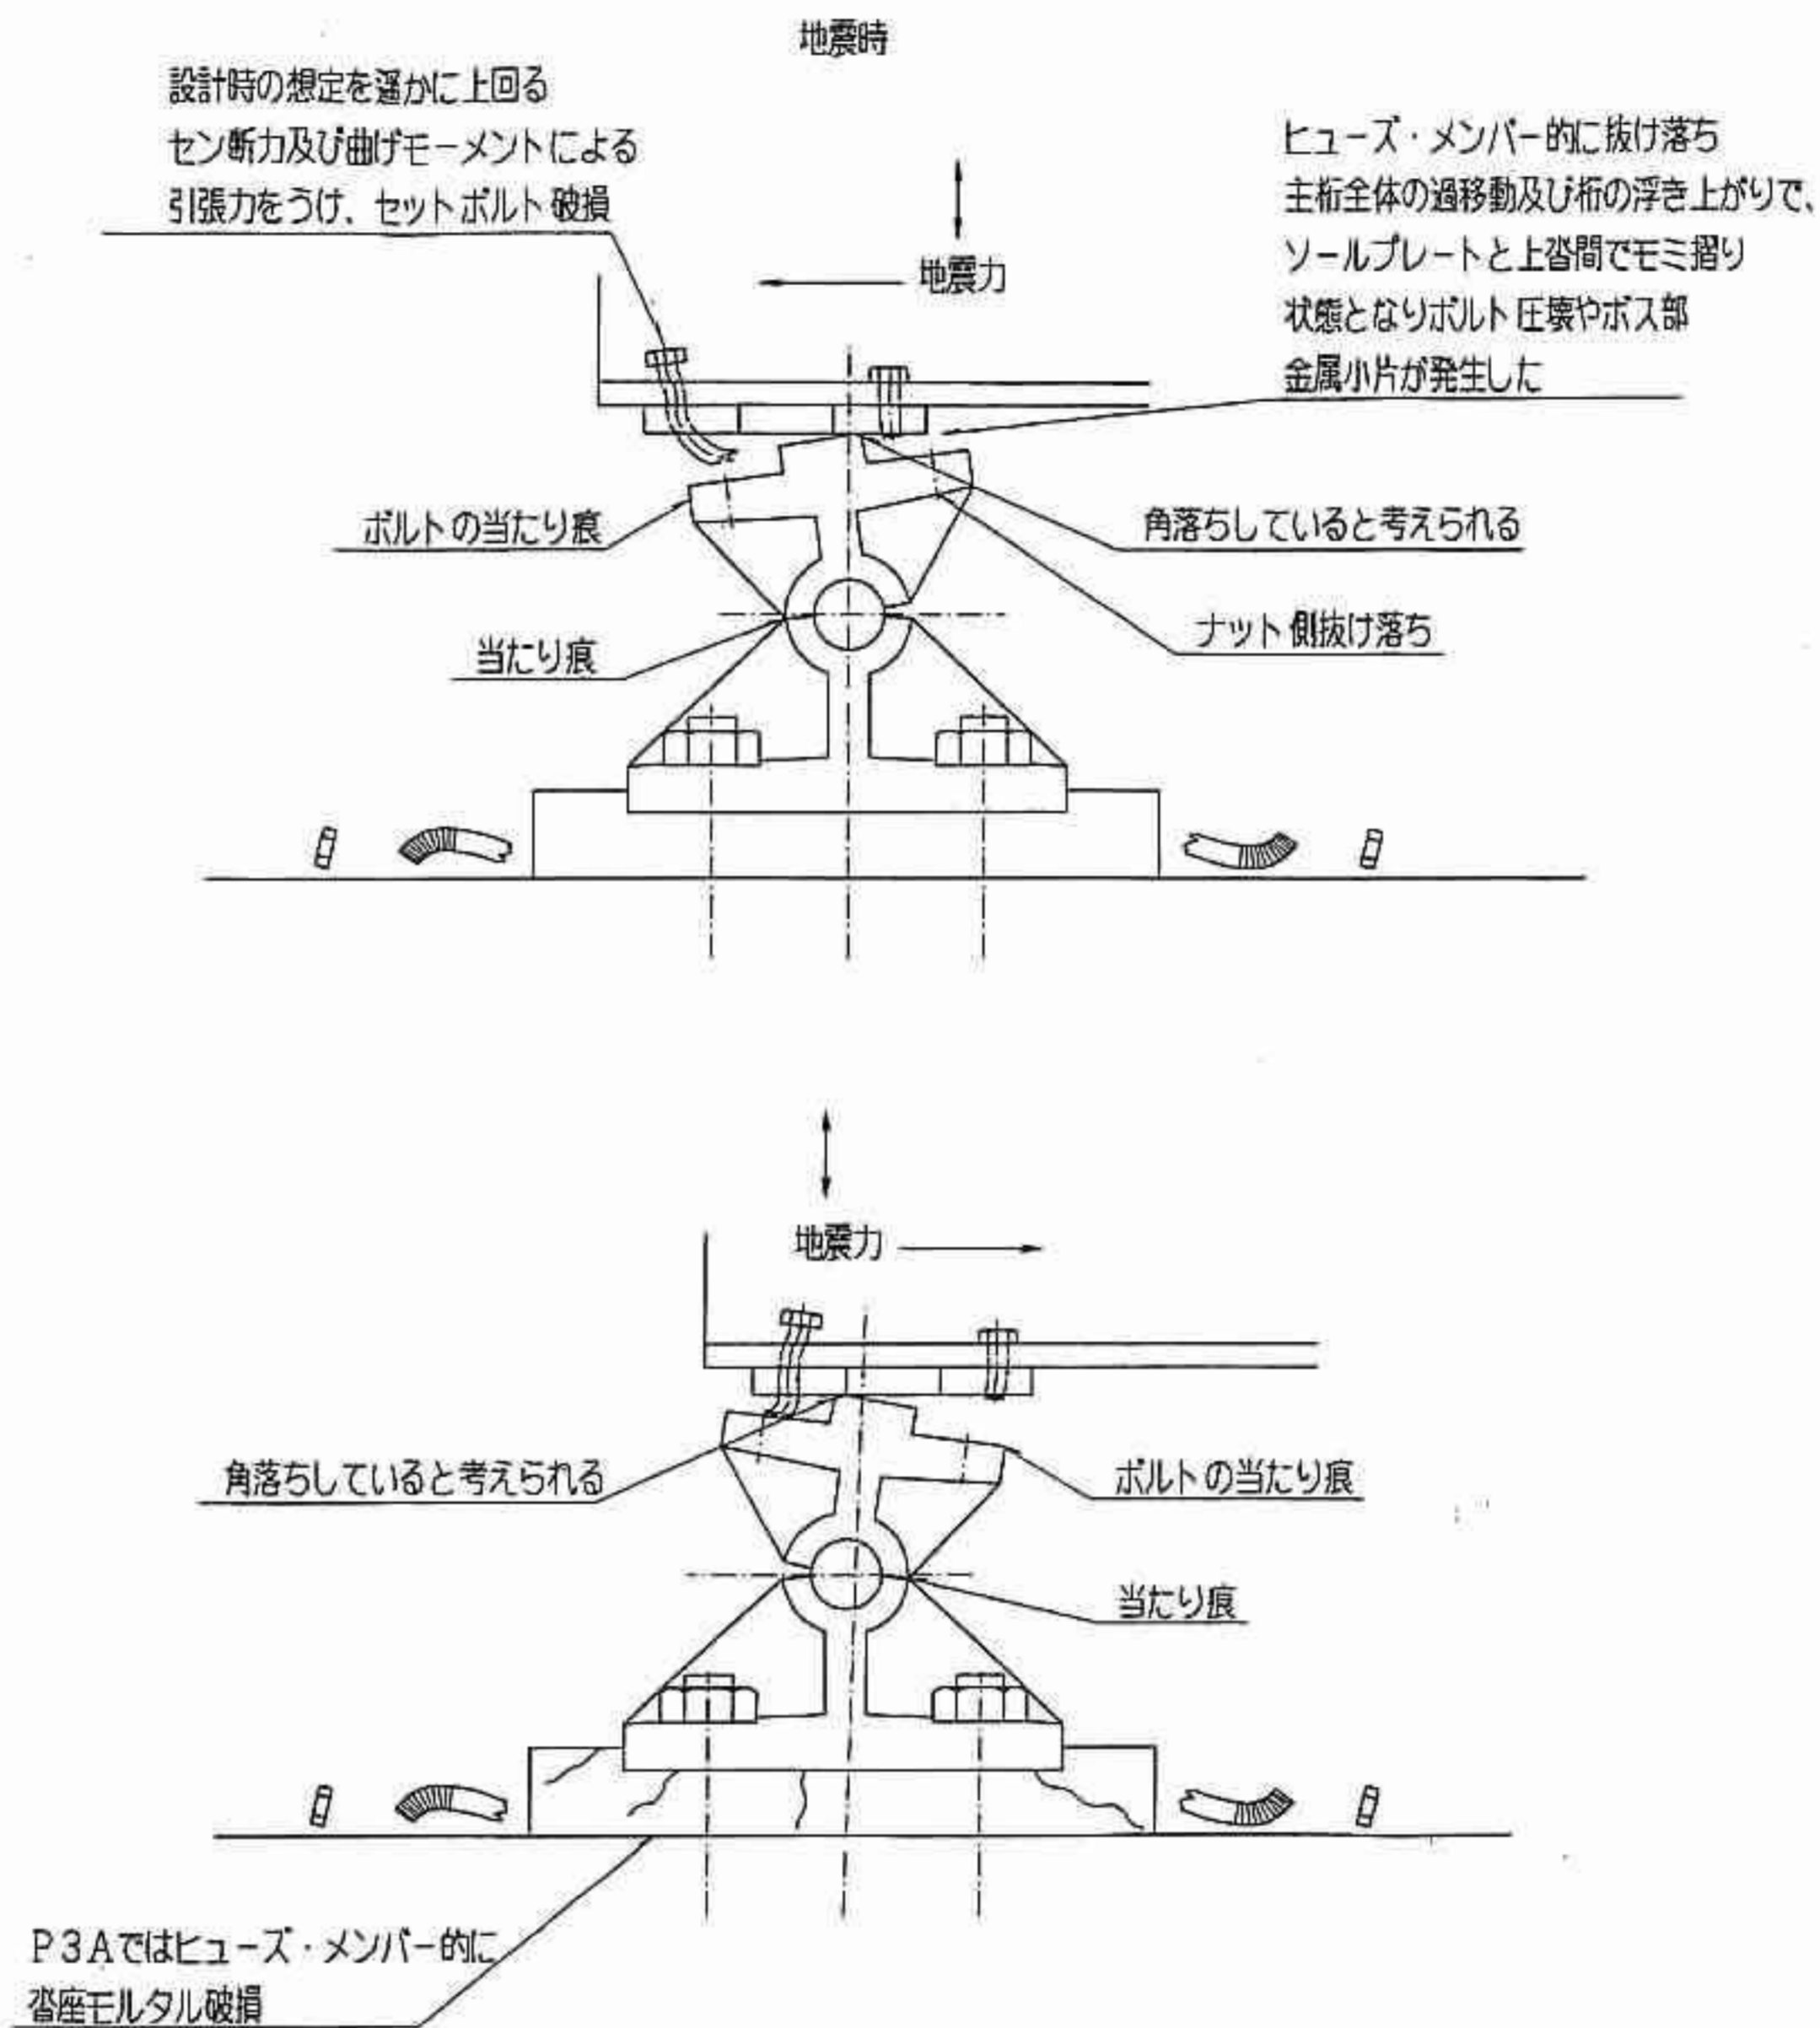
図 4-4 支承の損傷原因推定模式図

支承被害の最も大きな橋梁で、3径間連続鋼板桁の桁端部(A1、P3)の支承(ピン及びピンローラー沓)は全沓にわたってランクAの被害を受けた。章4-2.で詳述するが、上沓の傷の箇所とピンカバーの変形により上揚力と橋軸・直角方向の作用力を受けたものと想定される。当時の設計基準(昭和55道路橋示方書)では、設計水平震度($k_h =$)0.24、鉛直($k_v =$)0.1となっており、A1橋台部で設計水平反力86ton/沓、上揚力4.8ton/沓以上の力が作用したと思われる。約0.24gの設計値に対して、これ以上の地震動及び応答値が発生したことは間違いない。橋脚上(P1、P2)の支承は、共に橋軸可動、直角は橋脚高が高く被害が小さかったと想定される。

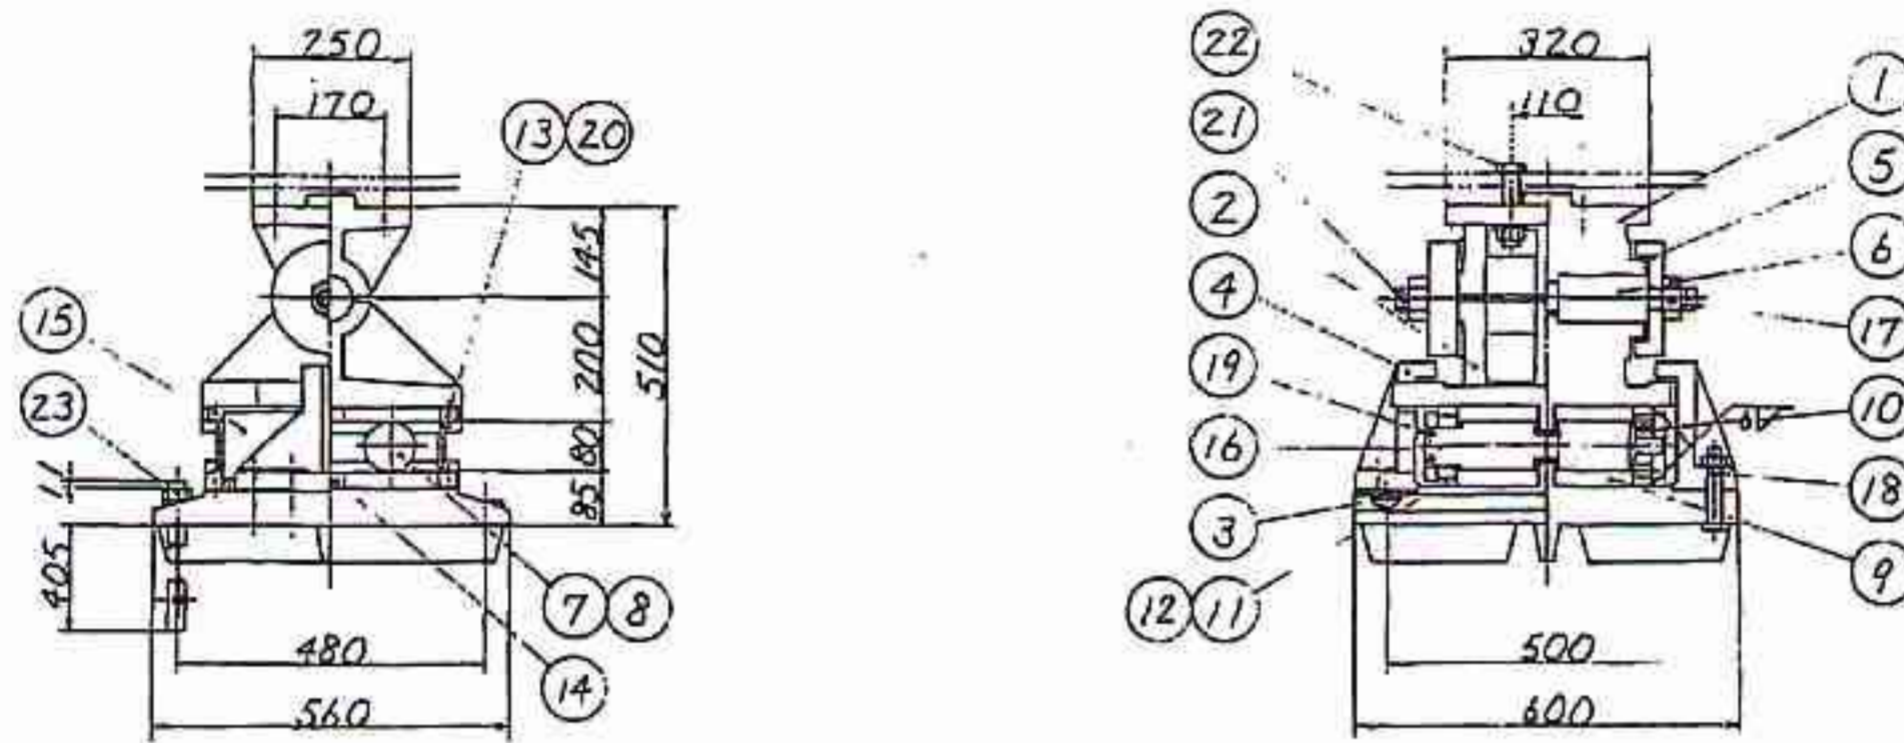
図4-5 P3橋脚部支承型式

P3橋脚部の支承型式を図4-5に示す。ピンローラー沓により支持されているが、支承全数にアンカーボルトナットの抜け(写真4-4)、沓座コンクリートの破壊(写真4-5)が生じている。アンカーボルトナットの抜けは全沓に共通し、共にA1側の2本で発生しており、地震による橋軸方向への押し、あるいは引きの挙動があったと思われる。

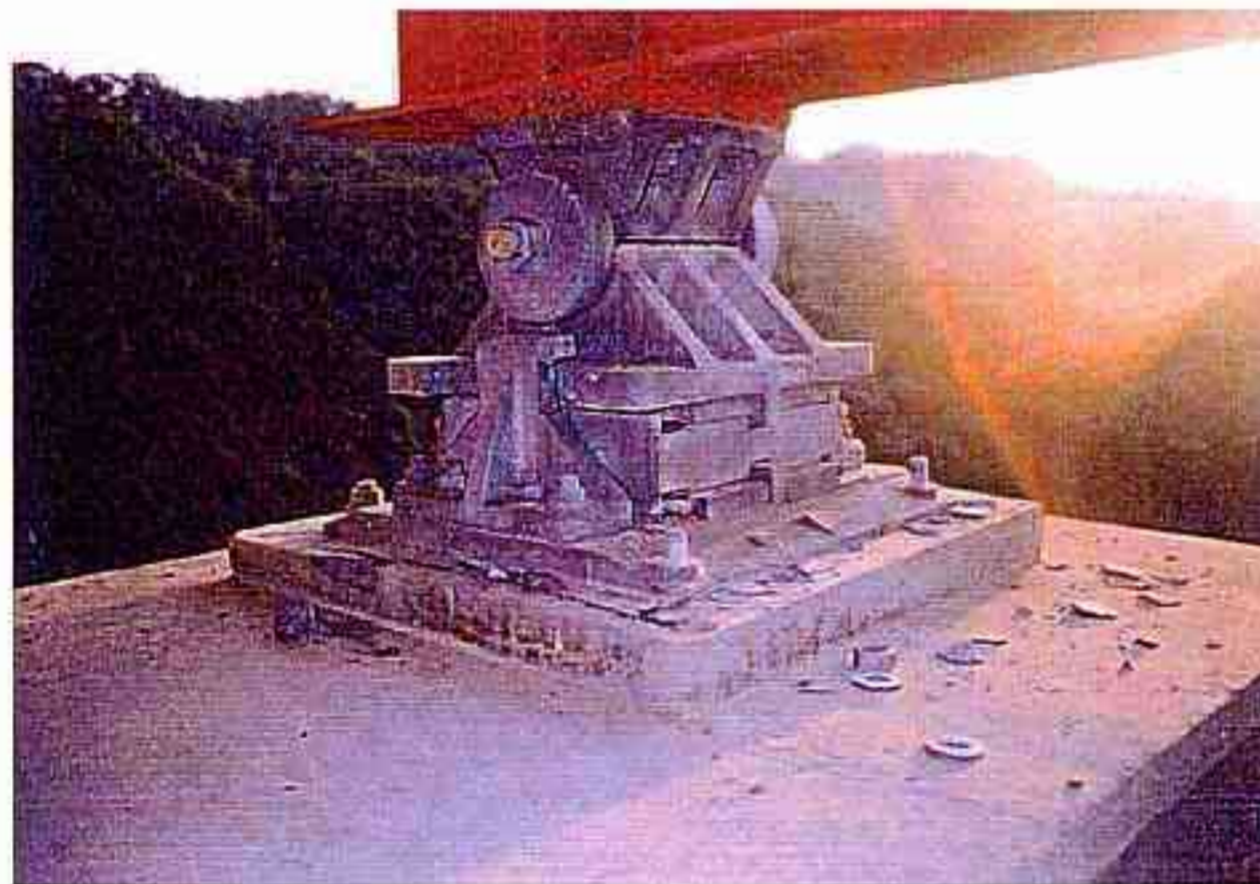
写真4-4

アンカーボルトナットの抜け

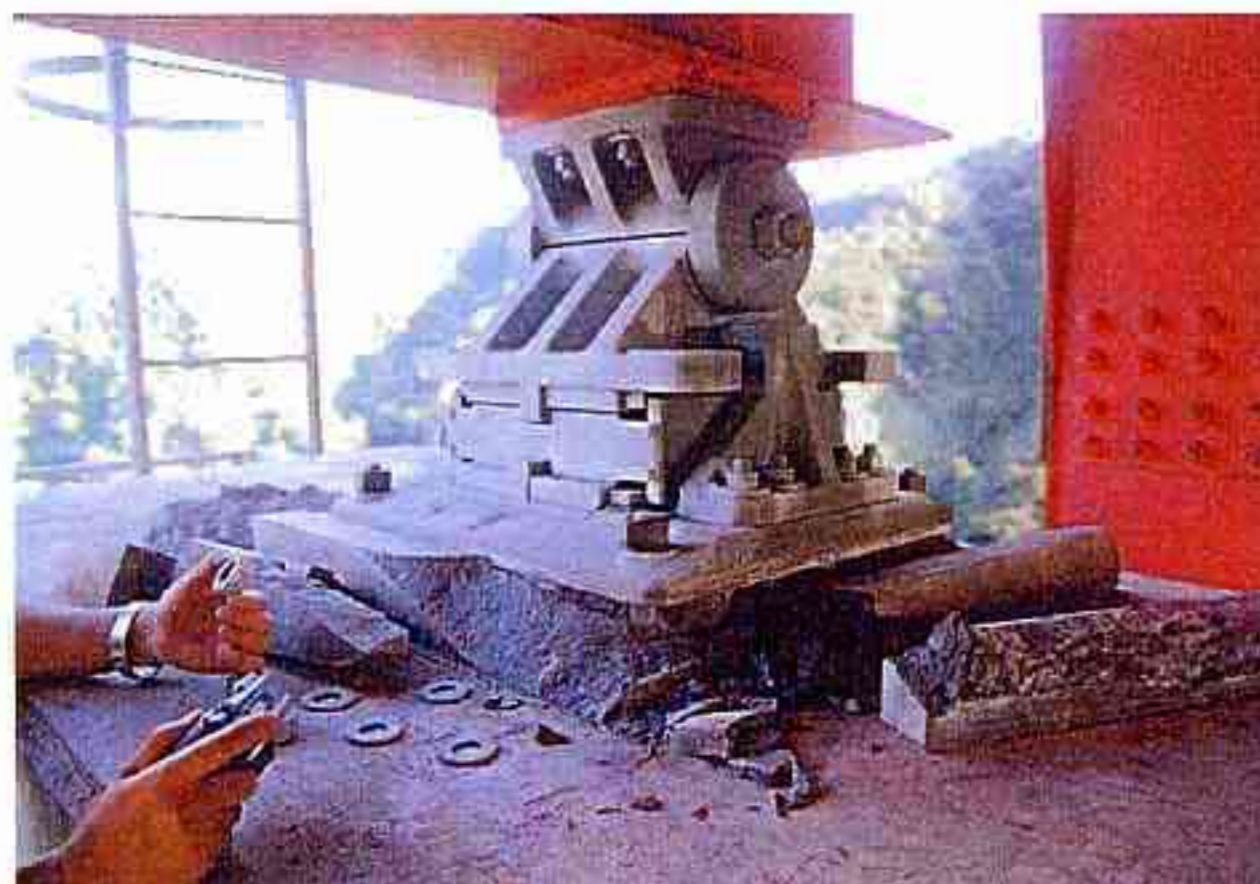
写真4-5

沓座コンクリートの破壊
注) アンカーボルトナットは復旧によるもの

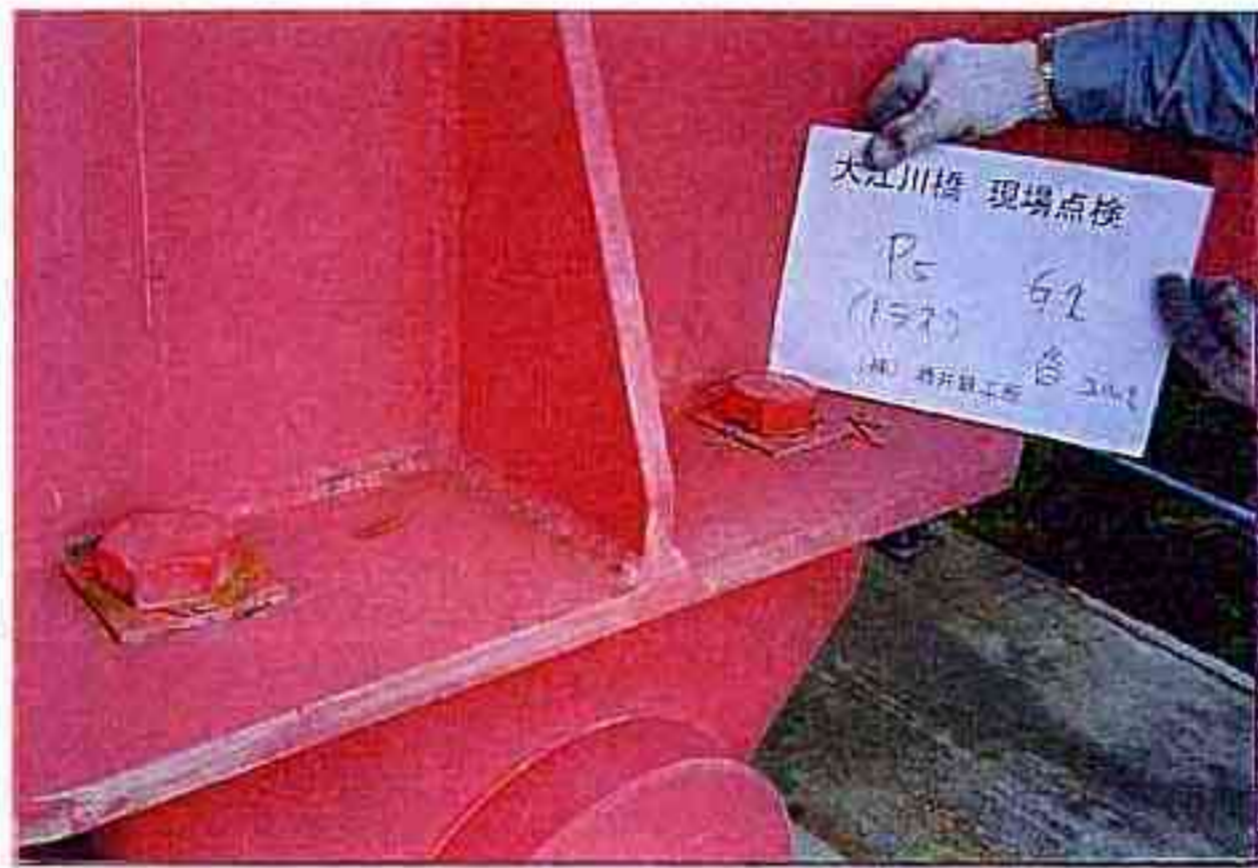
写真4-6

デッキトラス部はピン沓・ピンローラー沓により支持されている。中間支点部（ピン：ヒンジ固定）であるP4橋脚、P5橋脚、固定端のA2橋台部で、全沓にセットボルトのゆるみが生じている（写真4-6）が、可動部のP3橋脚上のローラー沓では見られなかった。P3橋脚上のピンローラー沓に残った移動痕跡によると、地震による上部工移動量はA1側に80mm、A2側に35mmであったと推定されるが、移動制限装置の許容範囲内（橋軸方向に各125mm）であった。

セットボルトのゆるみ
(P5G1)

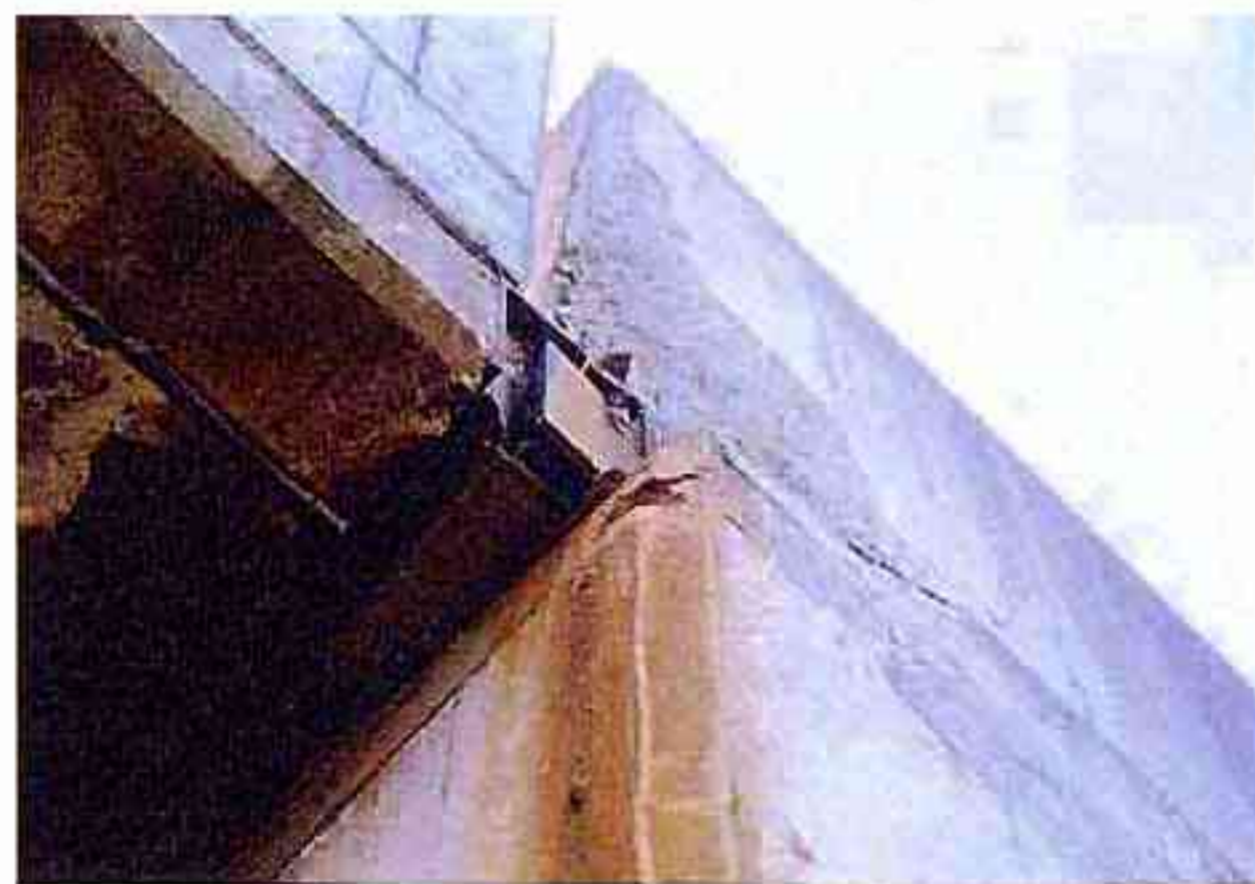
写真4-7

A1橋台ジョイント部では、橋台側面の壁高欄部に剥離（写真4-7）が生じており、付近の地覆部にも剥離が認められることから、上部工と橋台部の衝突による損傷と推定される。また、A1部では上部工のアップリフトに起因すると思われる通信管路の断線が生じている。P2橋脚近傍で取付排水管の破断が見られる。（写真4-10）

A1橋台壁高欄の剥離

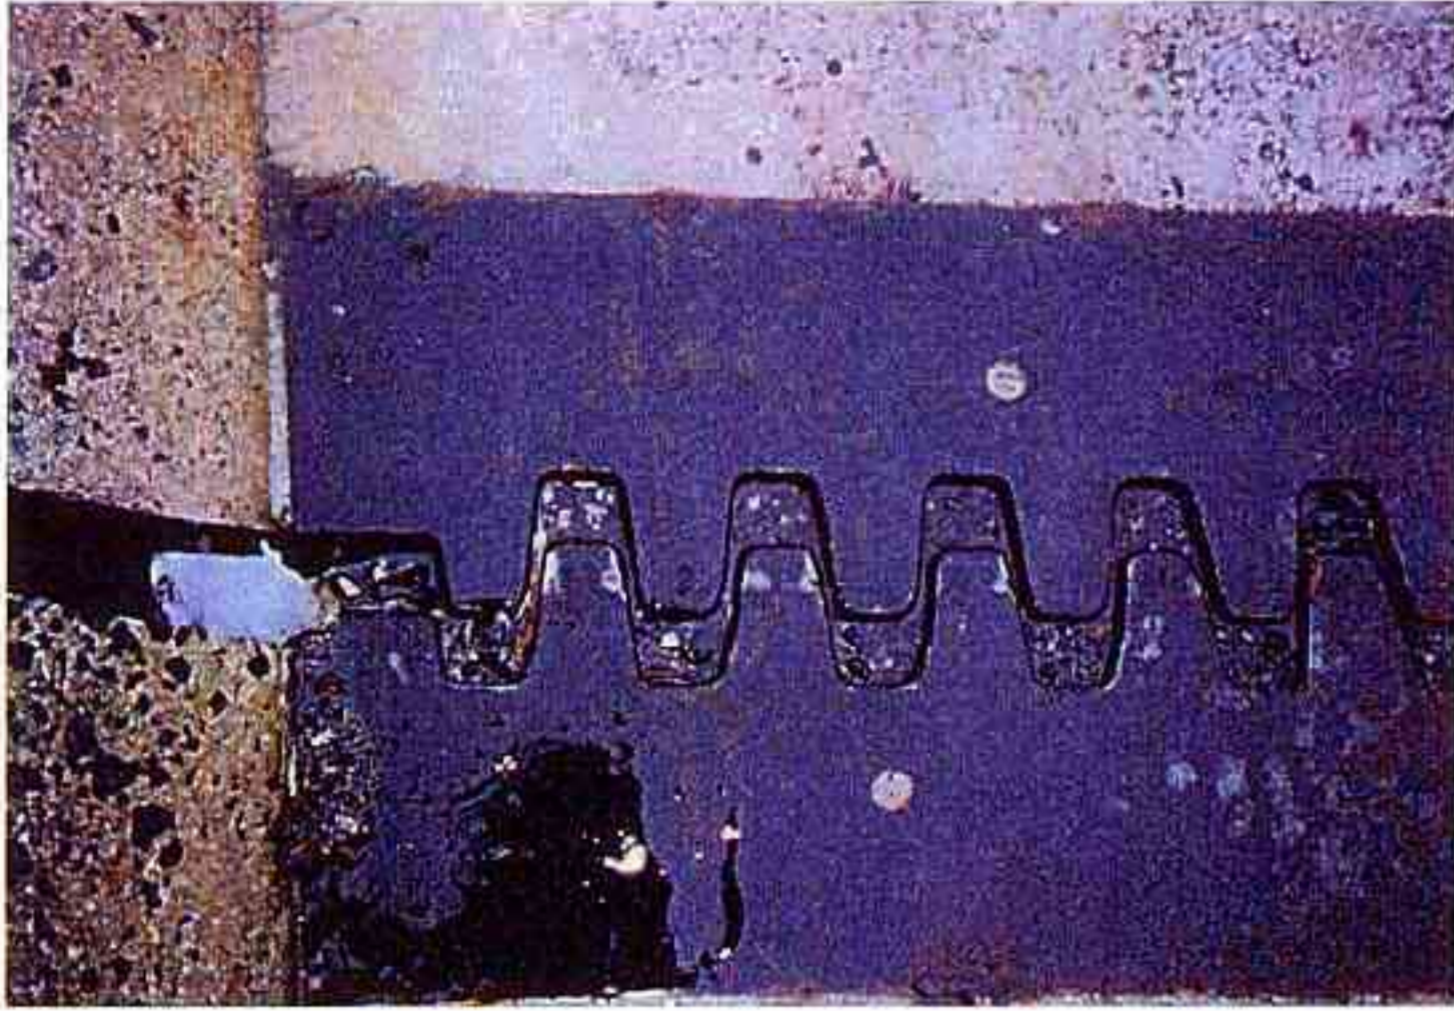
写真 4-8

A 1 橋台伸縮装置
フェースプレートの重なり
きず

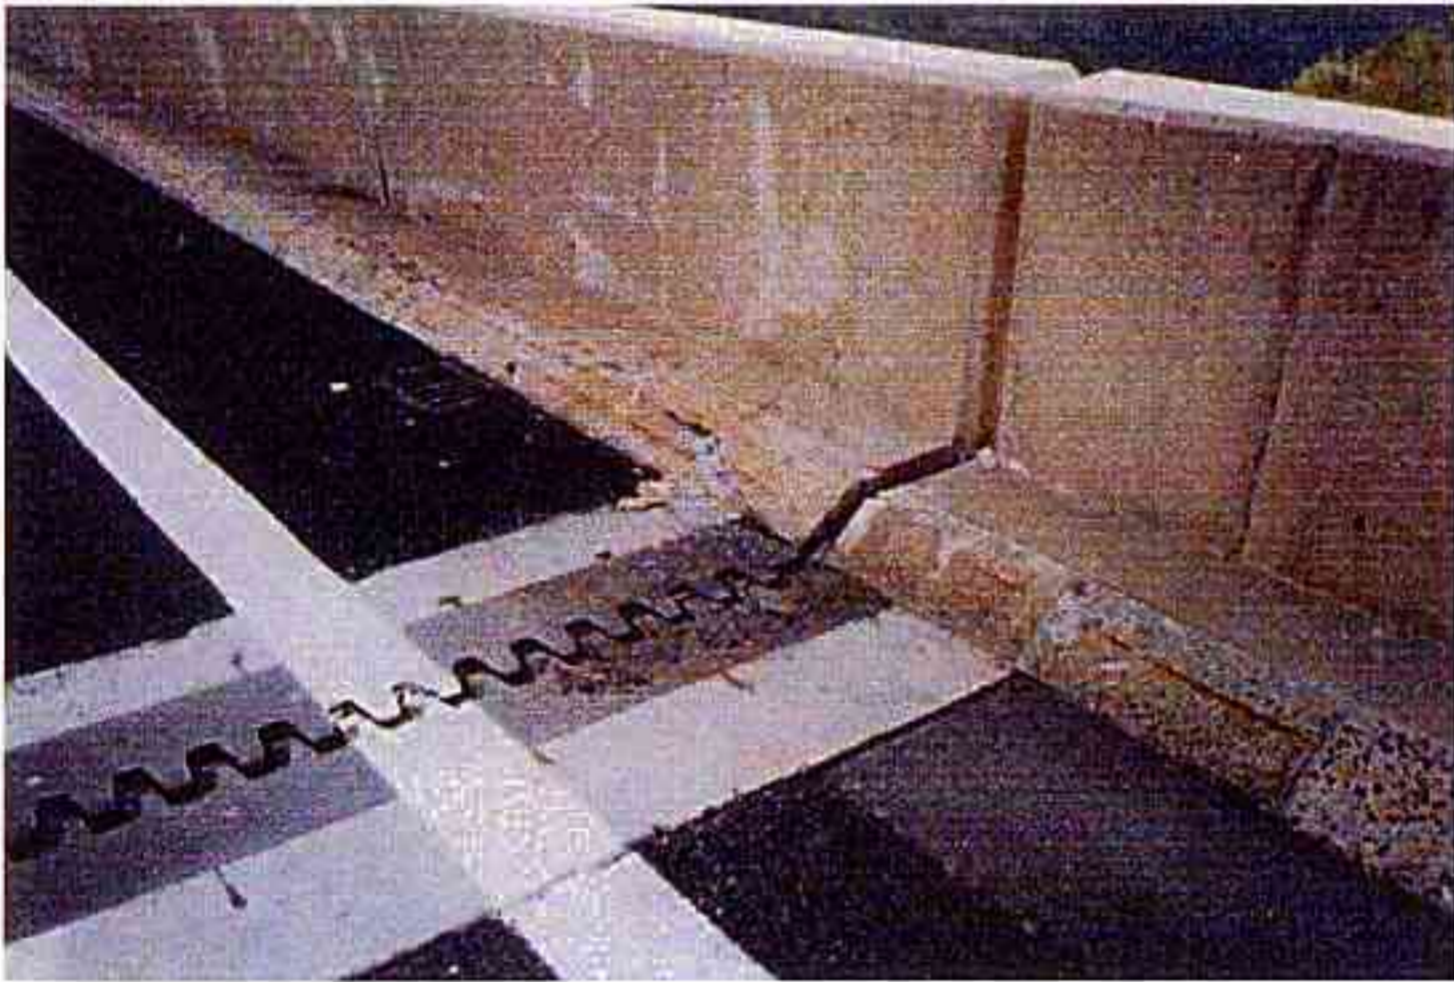
写真 4-9

A 1 橋台 下り線側
地覆部の剥離
