4.1. 橋梁

4.1.1 被害の概要

[1] 大江川橋（米子自動車道 K P 56.098～56.462）

[2] 門生高架橋（安来道路 K P 307.703～307.928）

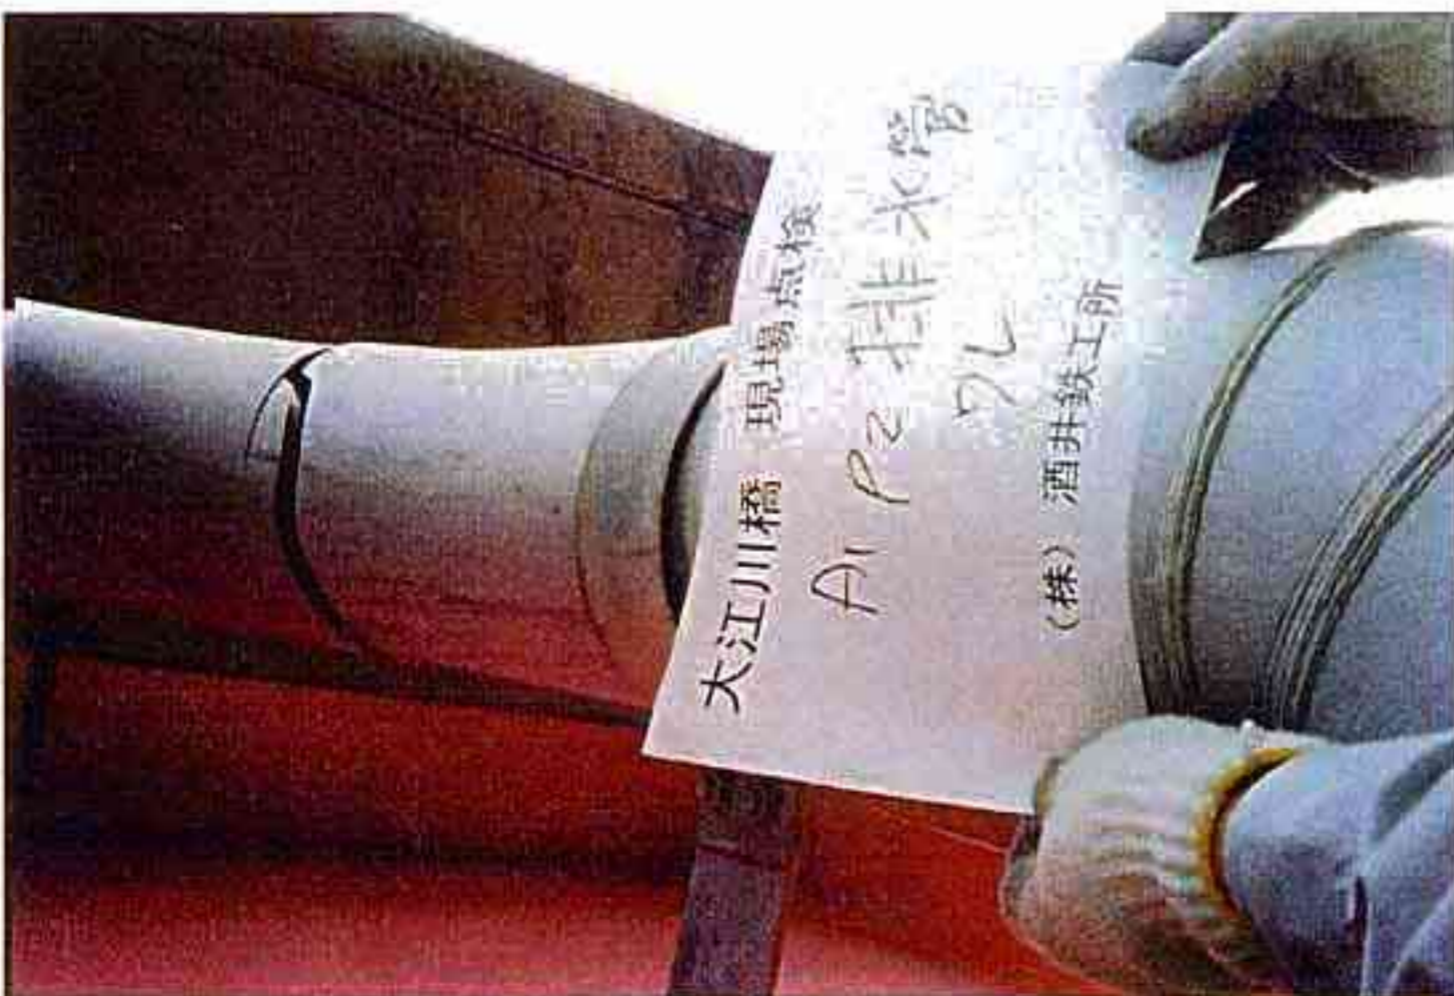
写真 4-10

A1橋台ジョイント部では、橋台側面の壁高欄部に剥離（写真4-7）が生じており、付近の地覆部にも剥離が認められることから、上部工と橋台部の衝突による損傷と推定される。また、A1部では上部工のアップリフトに起因すると思われる通信管路の断線が生じている。P2橋脚近傍で取付排水管の破断が見られる。（写真4-10）

P 2 橋脚近傍
排水管の破断

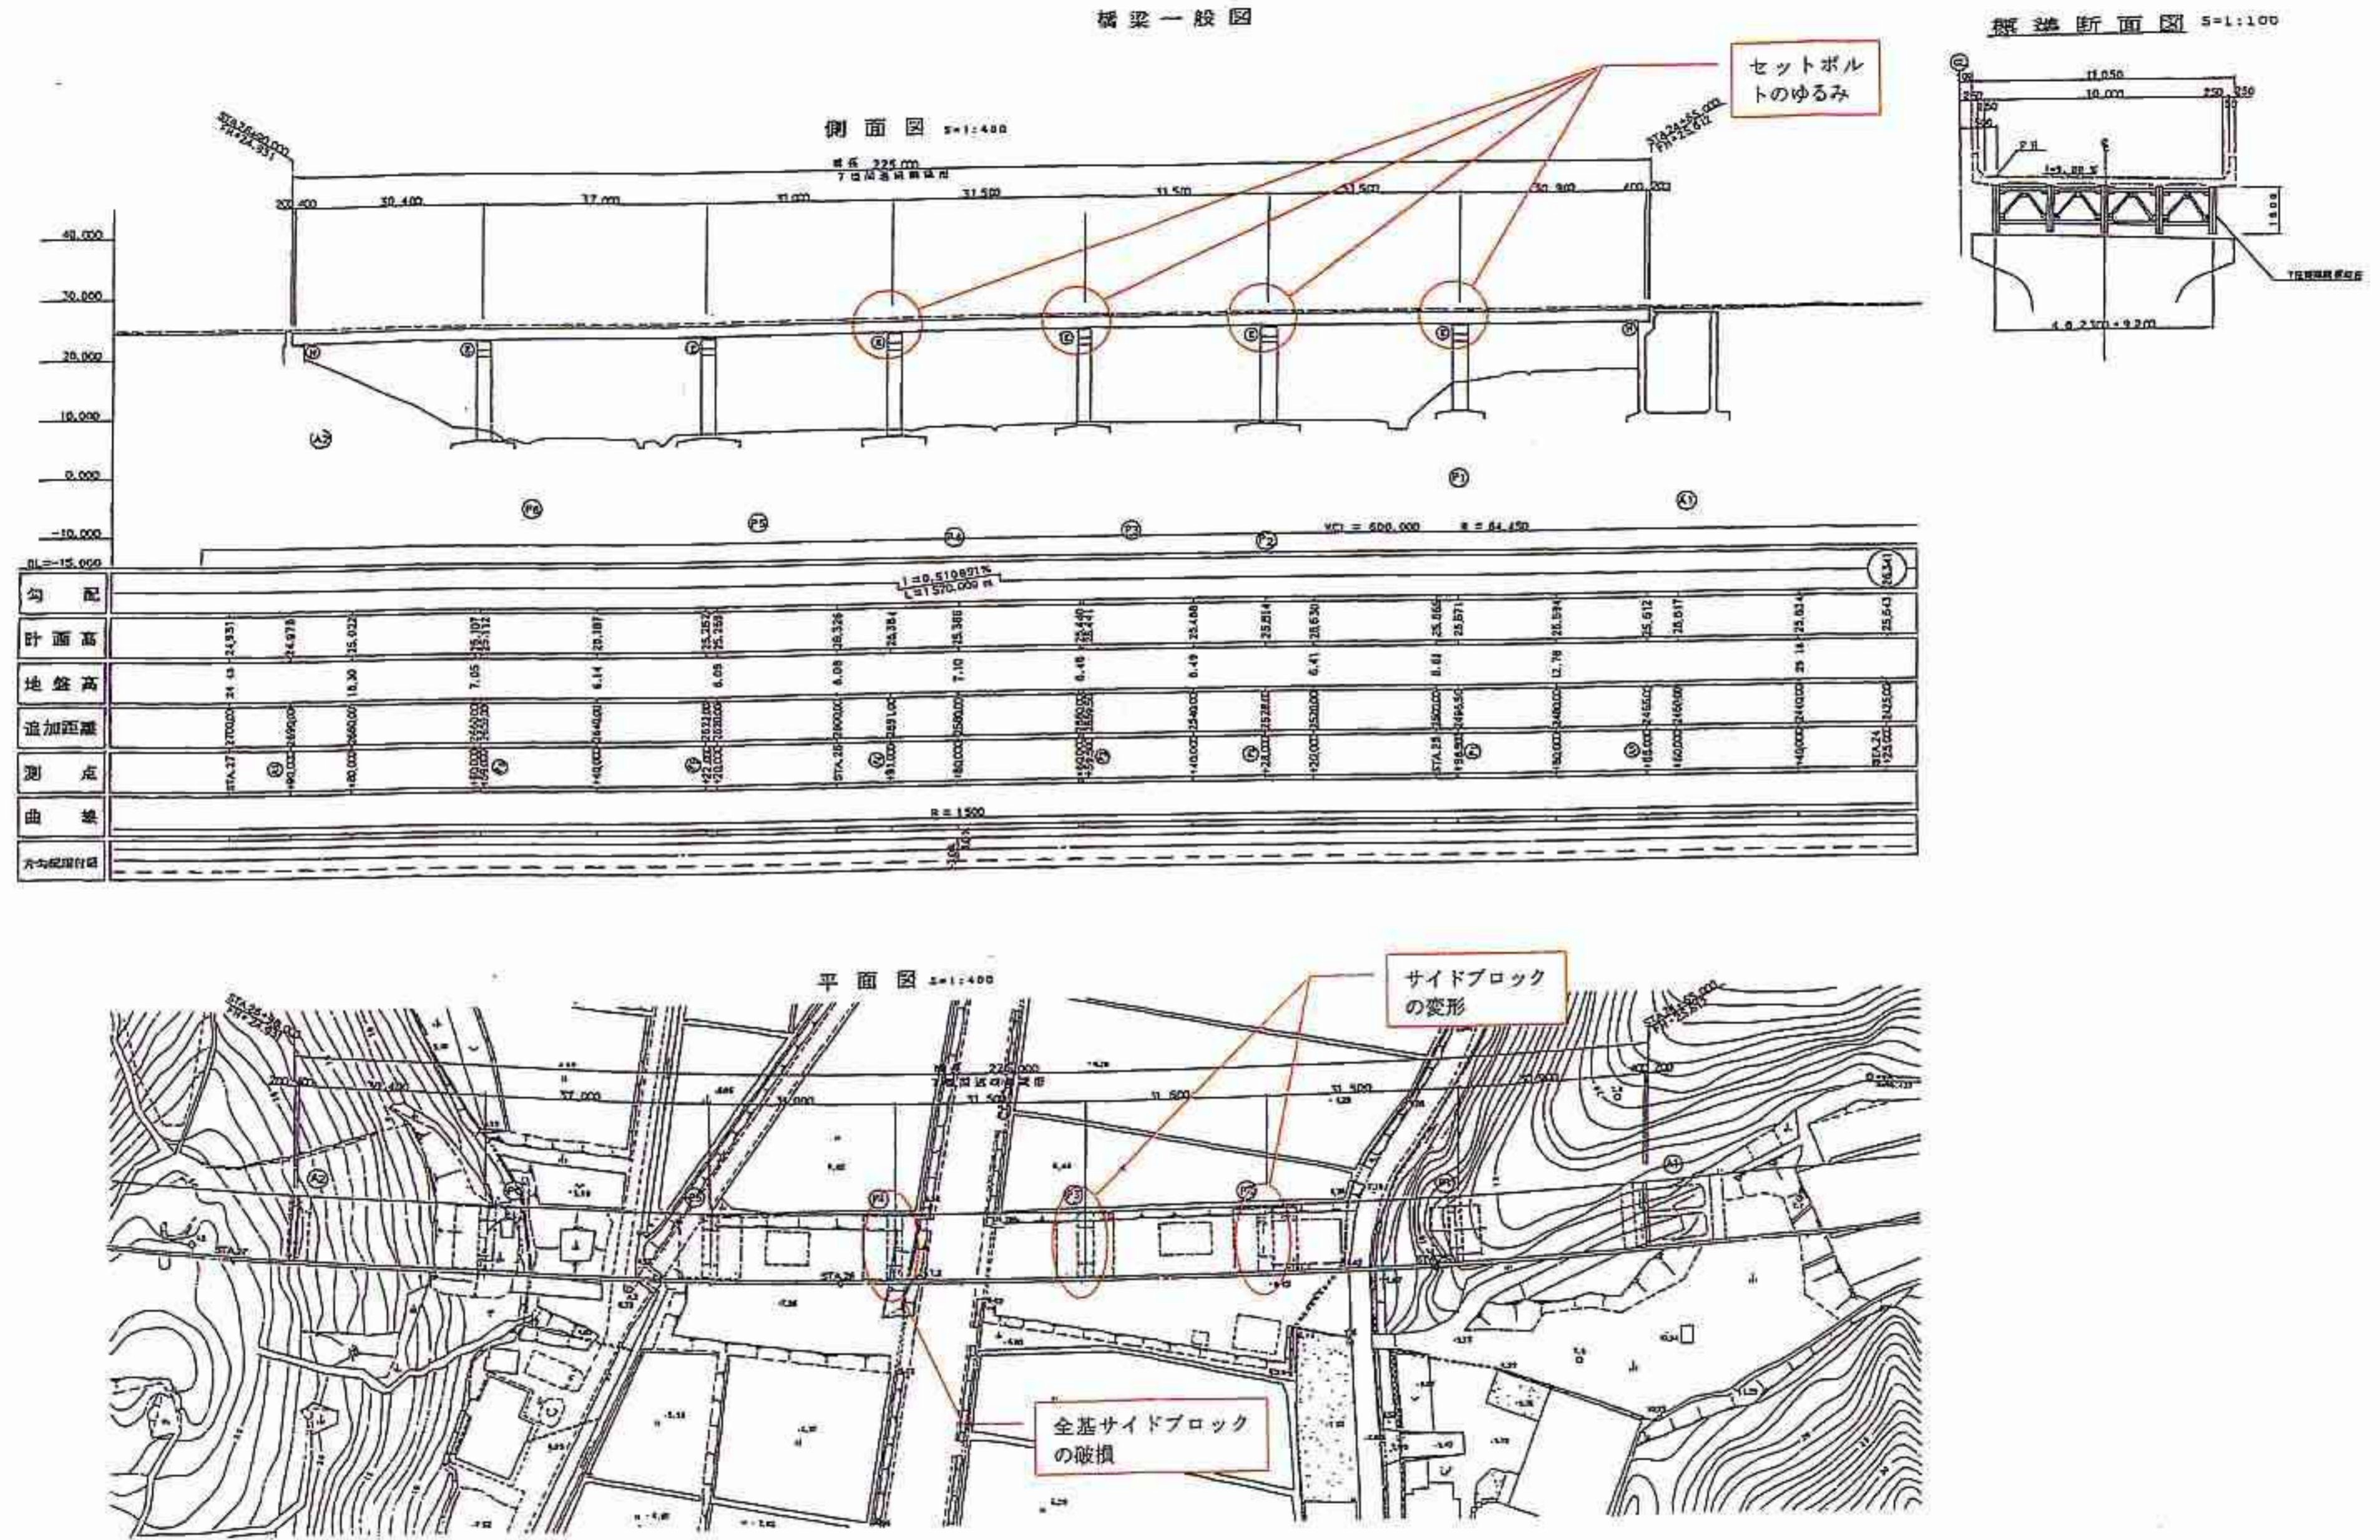
図4-6 一般図・損傷位置図

本橋は、水平力分散型ゴム支承が用いられているが、今回の地震により多数に損傷が発生している。主な損傷形態はセットボルトのゆるみ、サイドブロックの変形、破損であり、被災ランクではB～Cである。

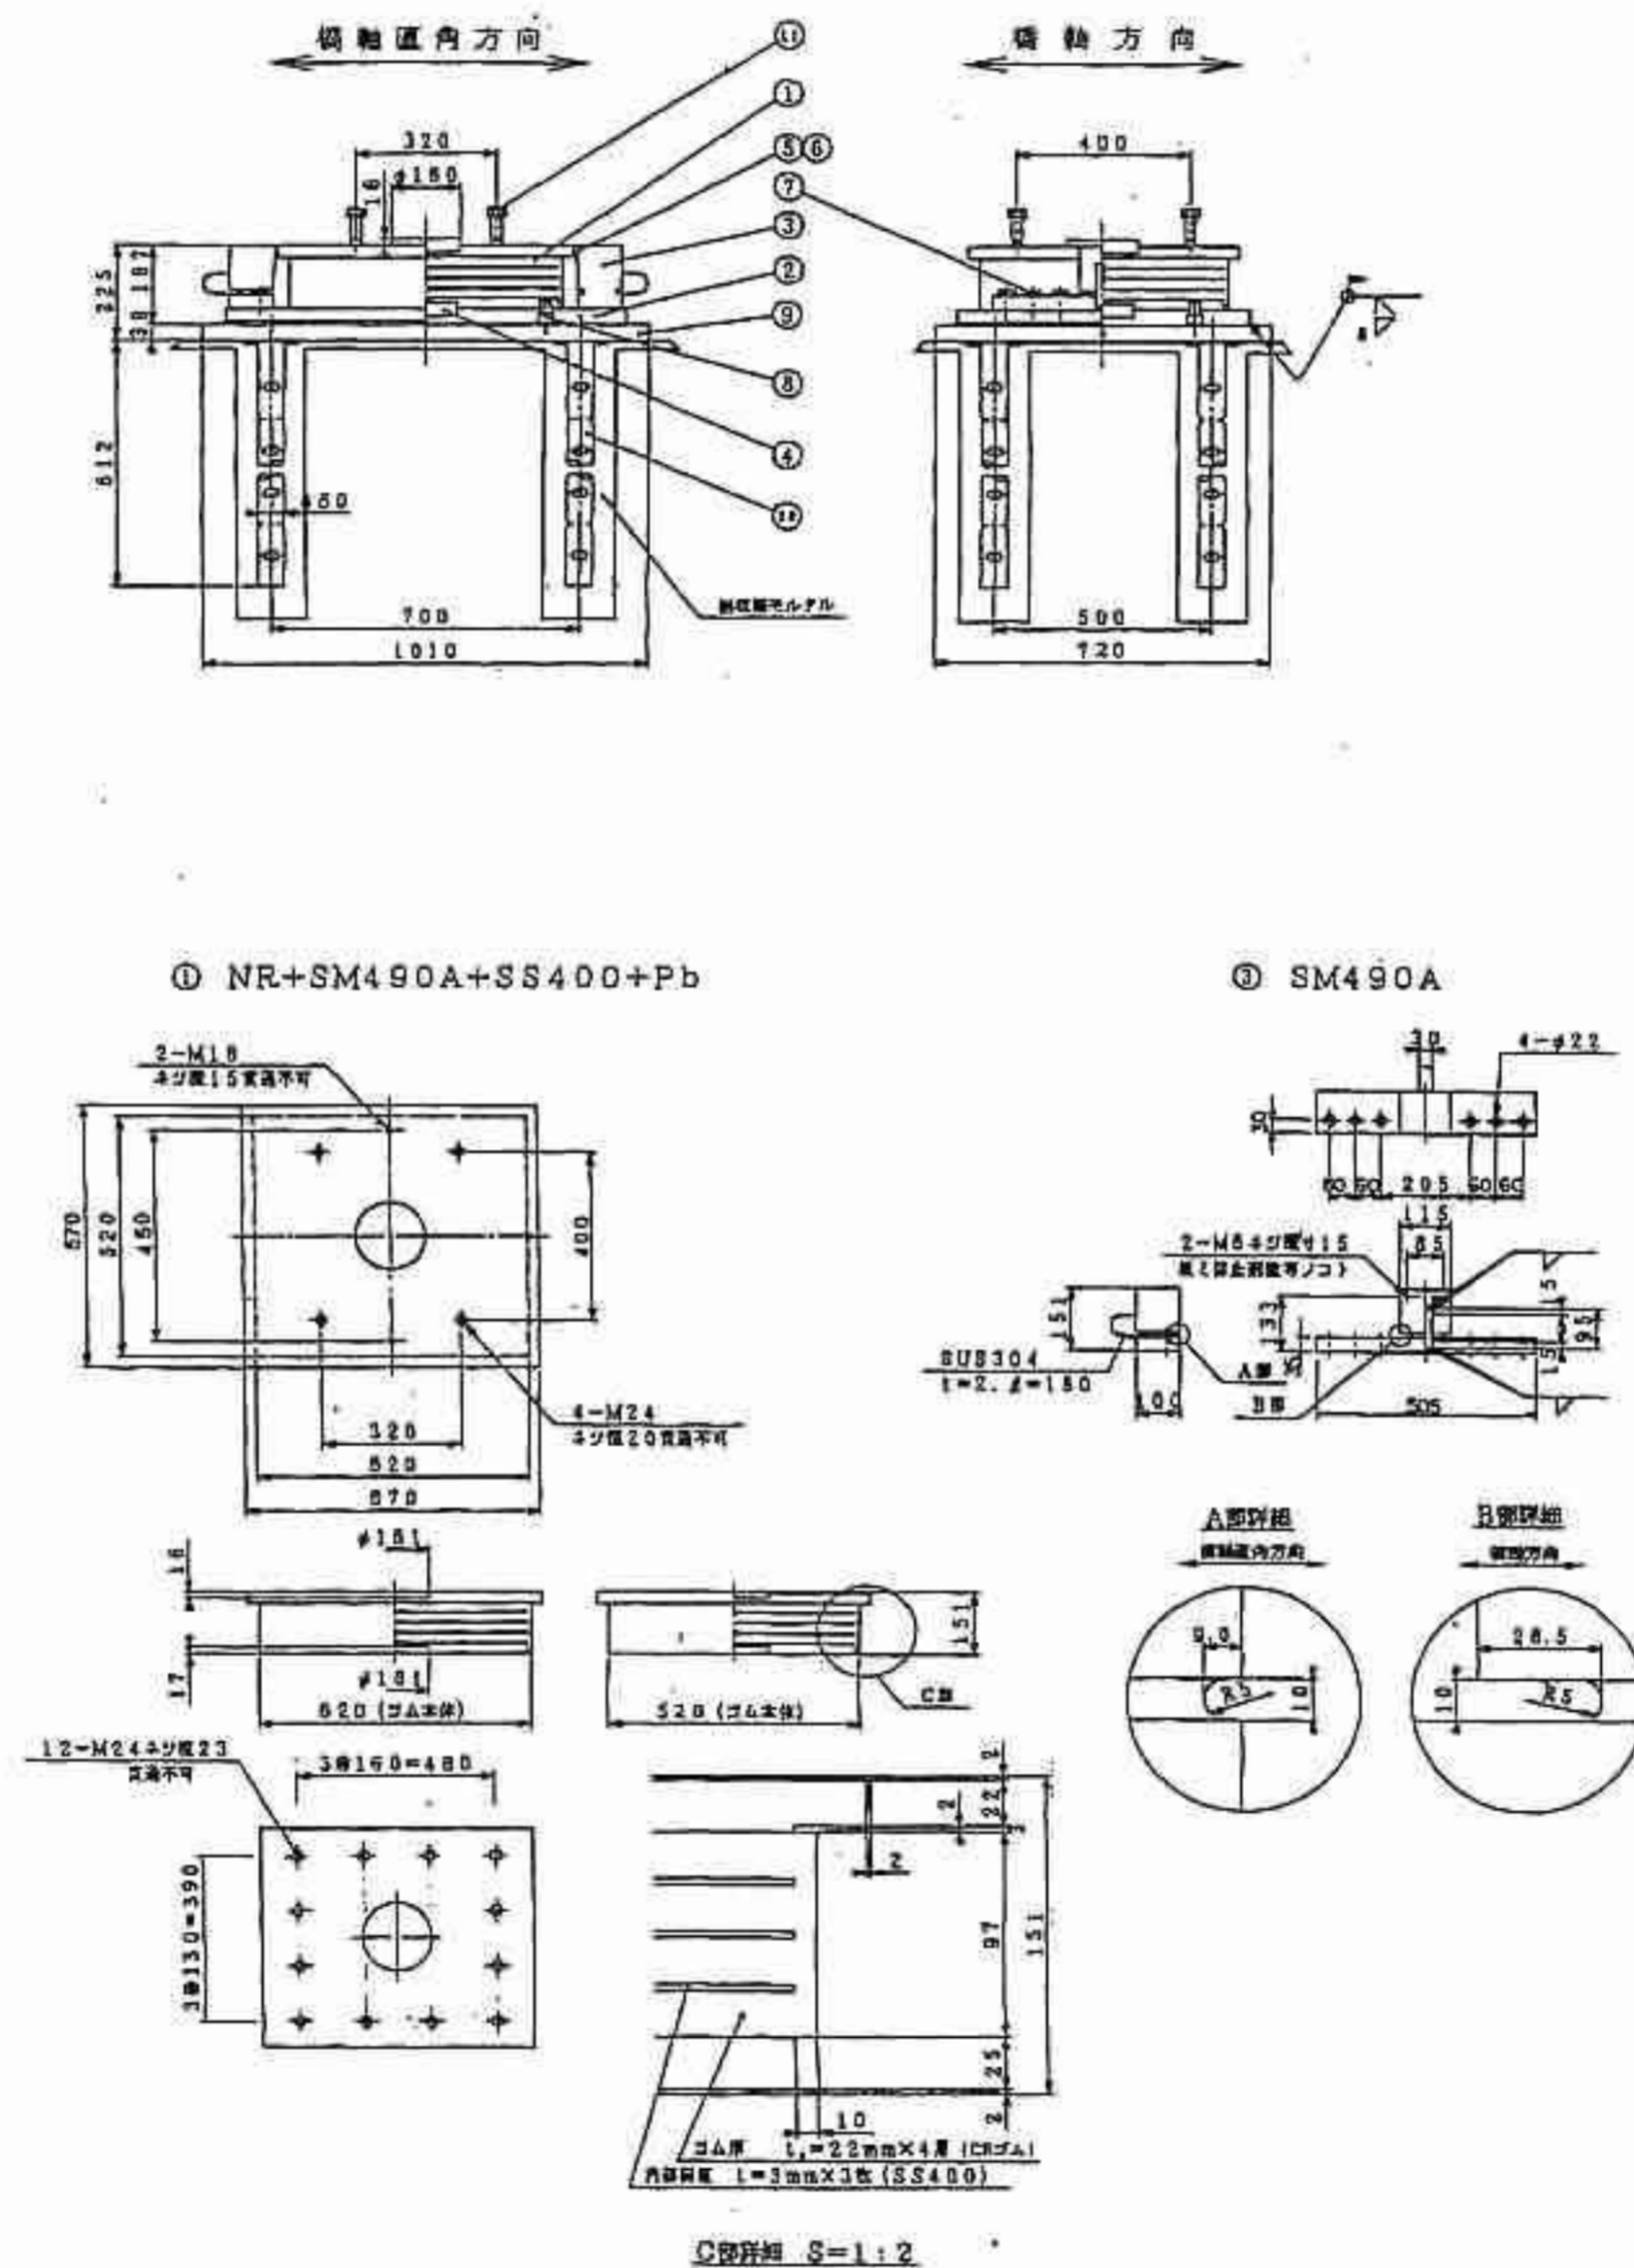
図4-7 ゴム支承型式

被害報告の最も多く見られたP2～P4に配置された支承の型式を図4-7に示す。今回の地震では、P1～P5橋脚の全沓にセットボルトのゆるみ（写4-11）が発生した。また、P2～P5橋脚ではサイドブロックに損傷を生じている。多くは橋軸直角方向に傾倒するなどの変形（写4-12）であるが、P4橋脚では全沓で、サイドブロック取付ボルトの抜けによる、下沓とサイドブロックの分離・破損（写4-13）が生じた。これらの損傷形態から鑑みて、本橋では橋軸直角方向の揺れが卓越したものと思われる。この支承の設計年次は道示耐震編改定前で、直角方向の水平力に対して荷重を支持する強度を持たず、サイドブロックはノッチを設け積極的に壊す設計をしたものと思われる（落下防止の板バネ付）。この意味では、損傷ランクは該当しない。

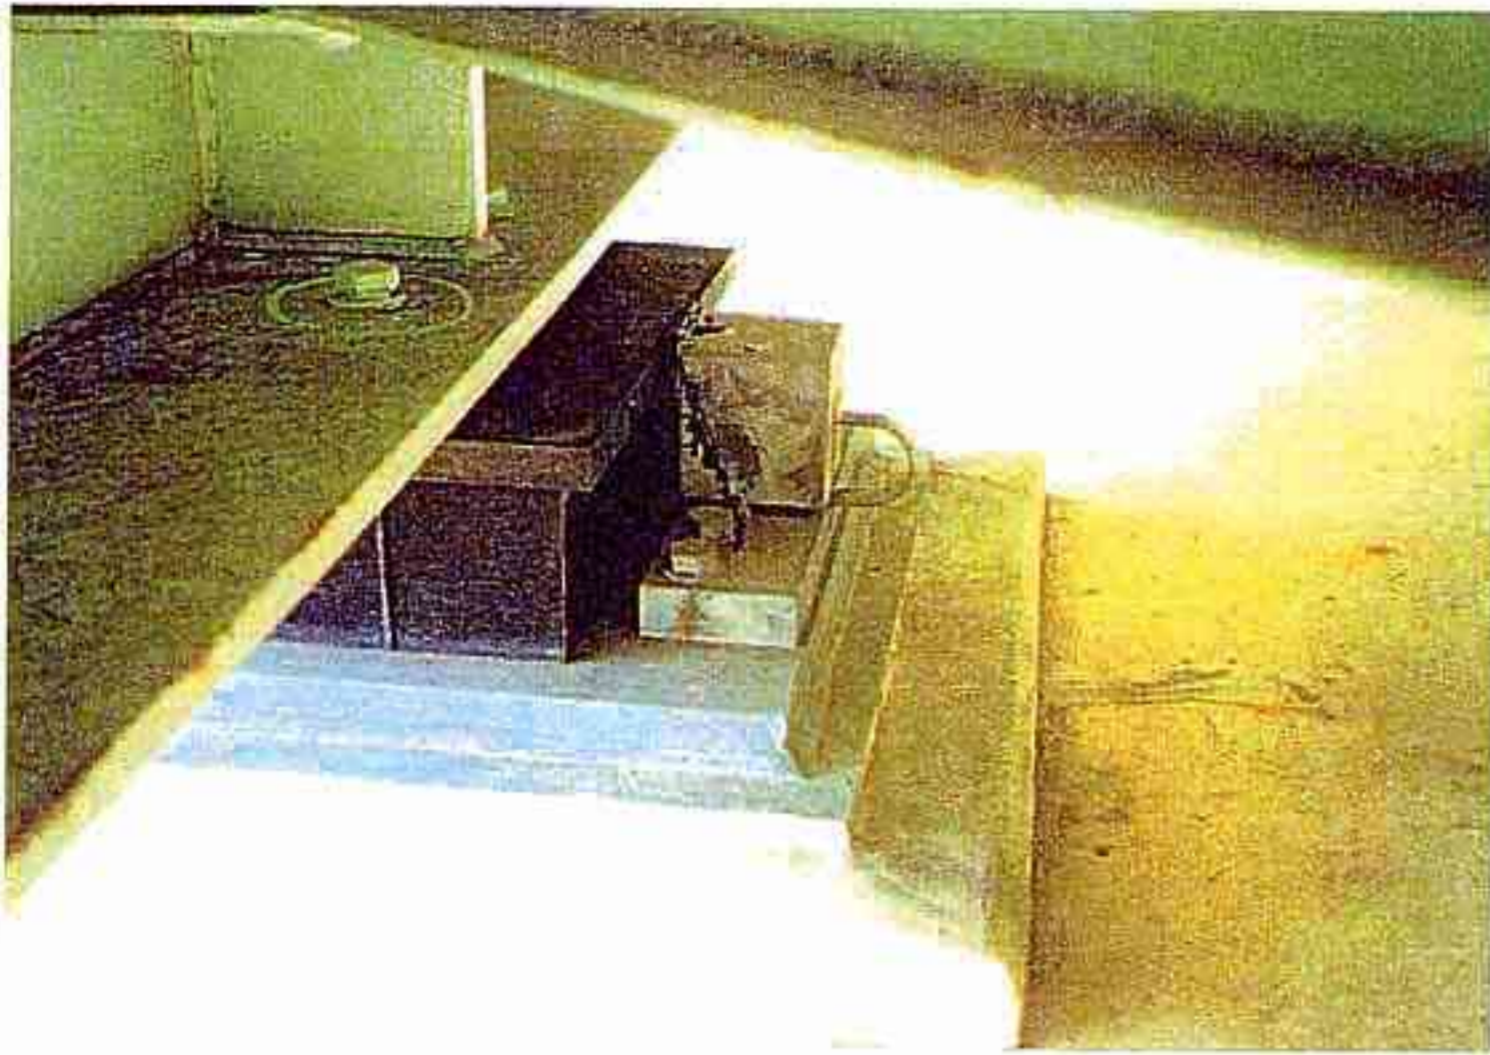
写真 4-11
セットボルトのゆるみ

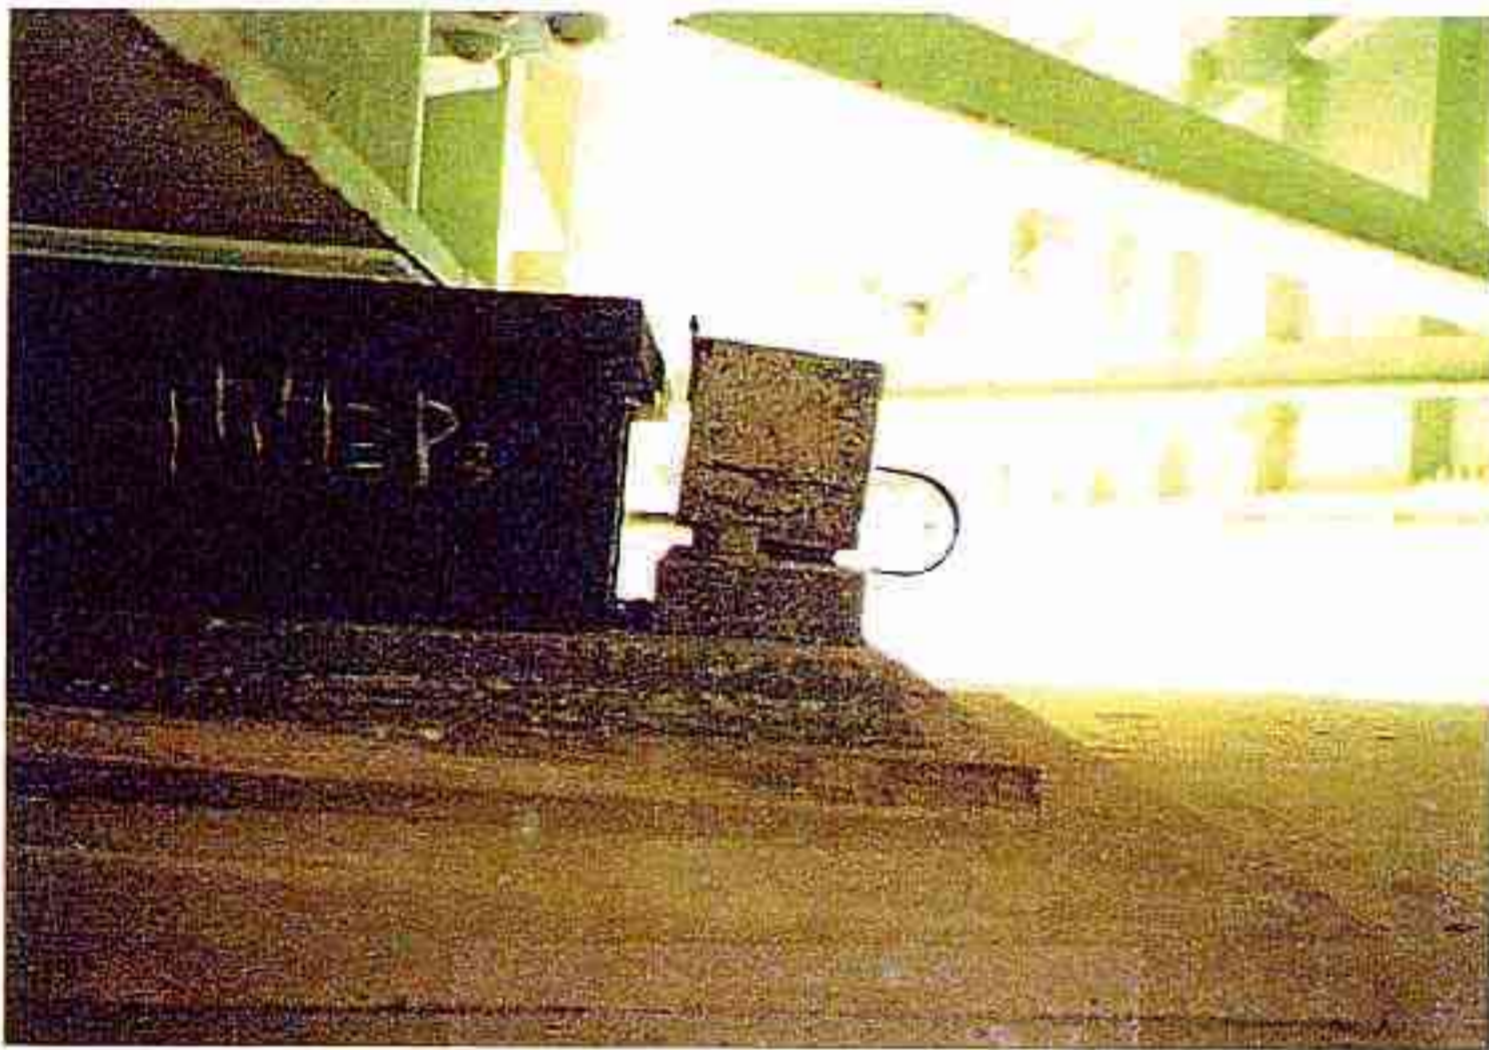
写真 4-12
サイドブロックの変形
(橋軸直角方向への傾倒)

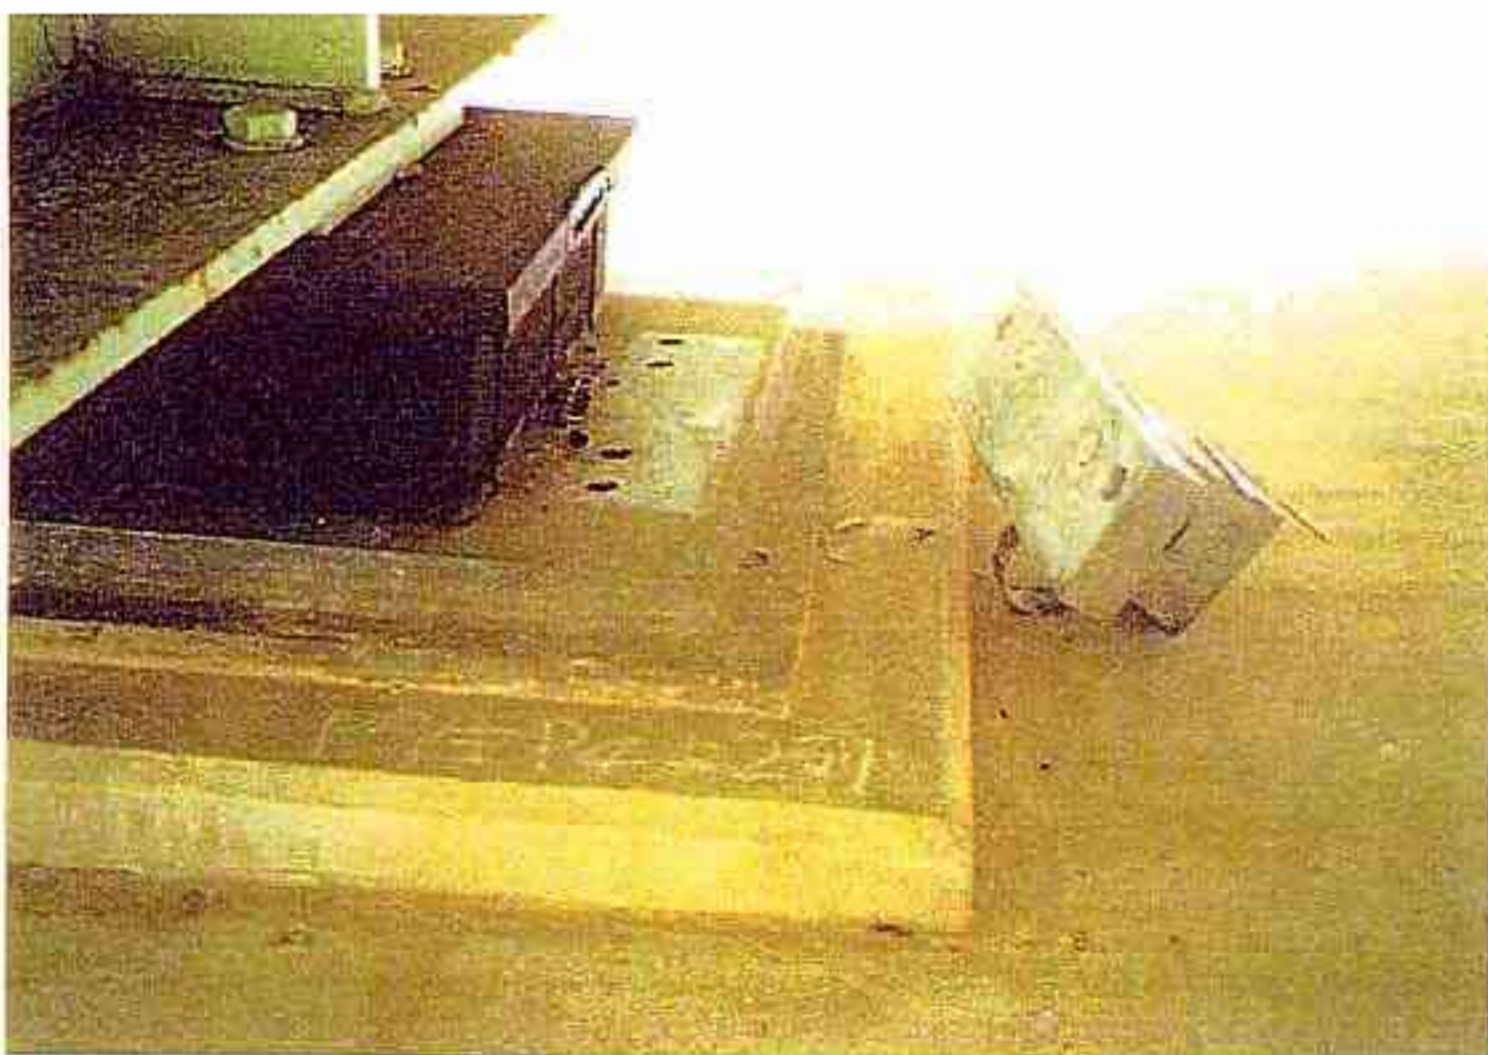
写真 4-13
サイドブロックの破損

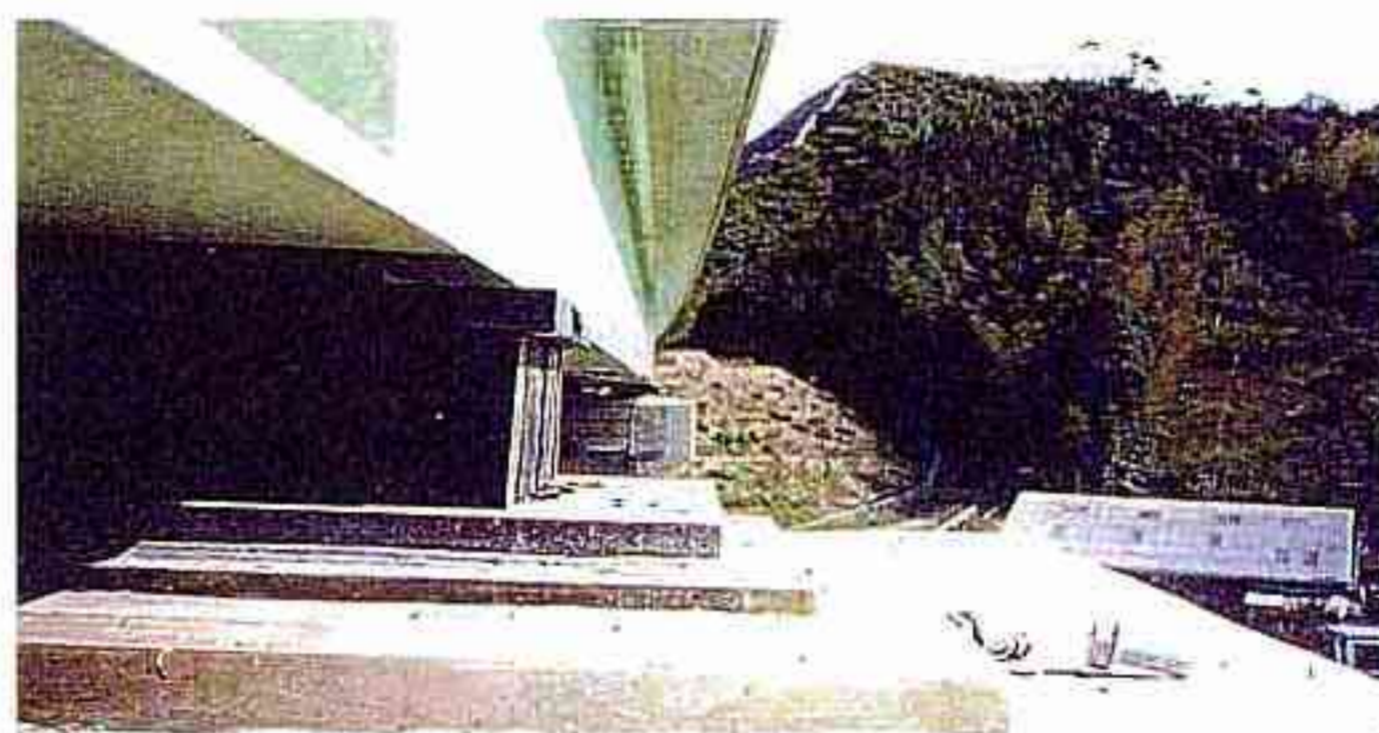
P4橋脚では、分離・破損したサイドブロックが橋脚より落下する事例が見られたが、幸い二次災害に至ることはなかった（写4-14、写4-15）。

写真 4-14
耳桁部支承のサイドブ
ロックが破損し、橋脚外
へ落下した

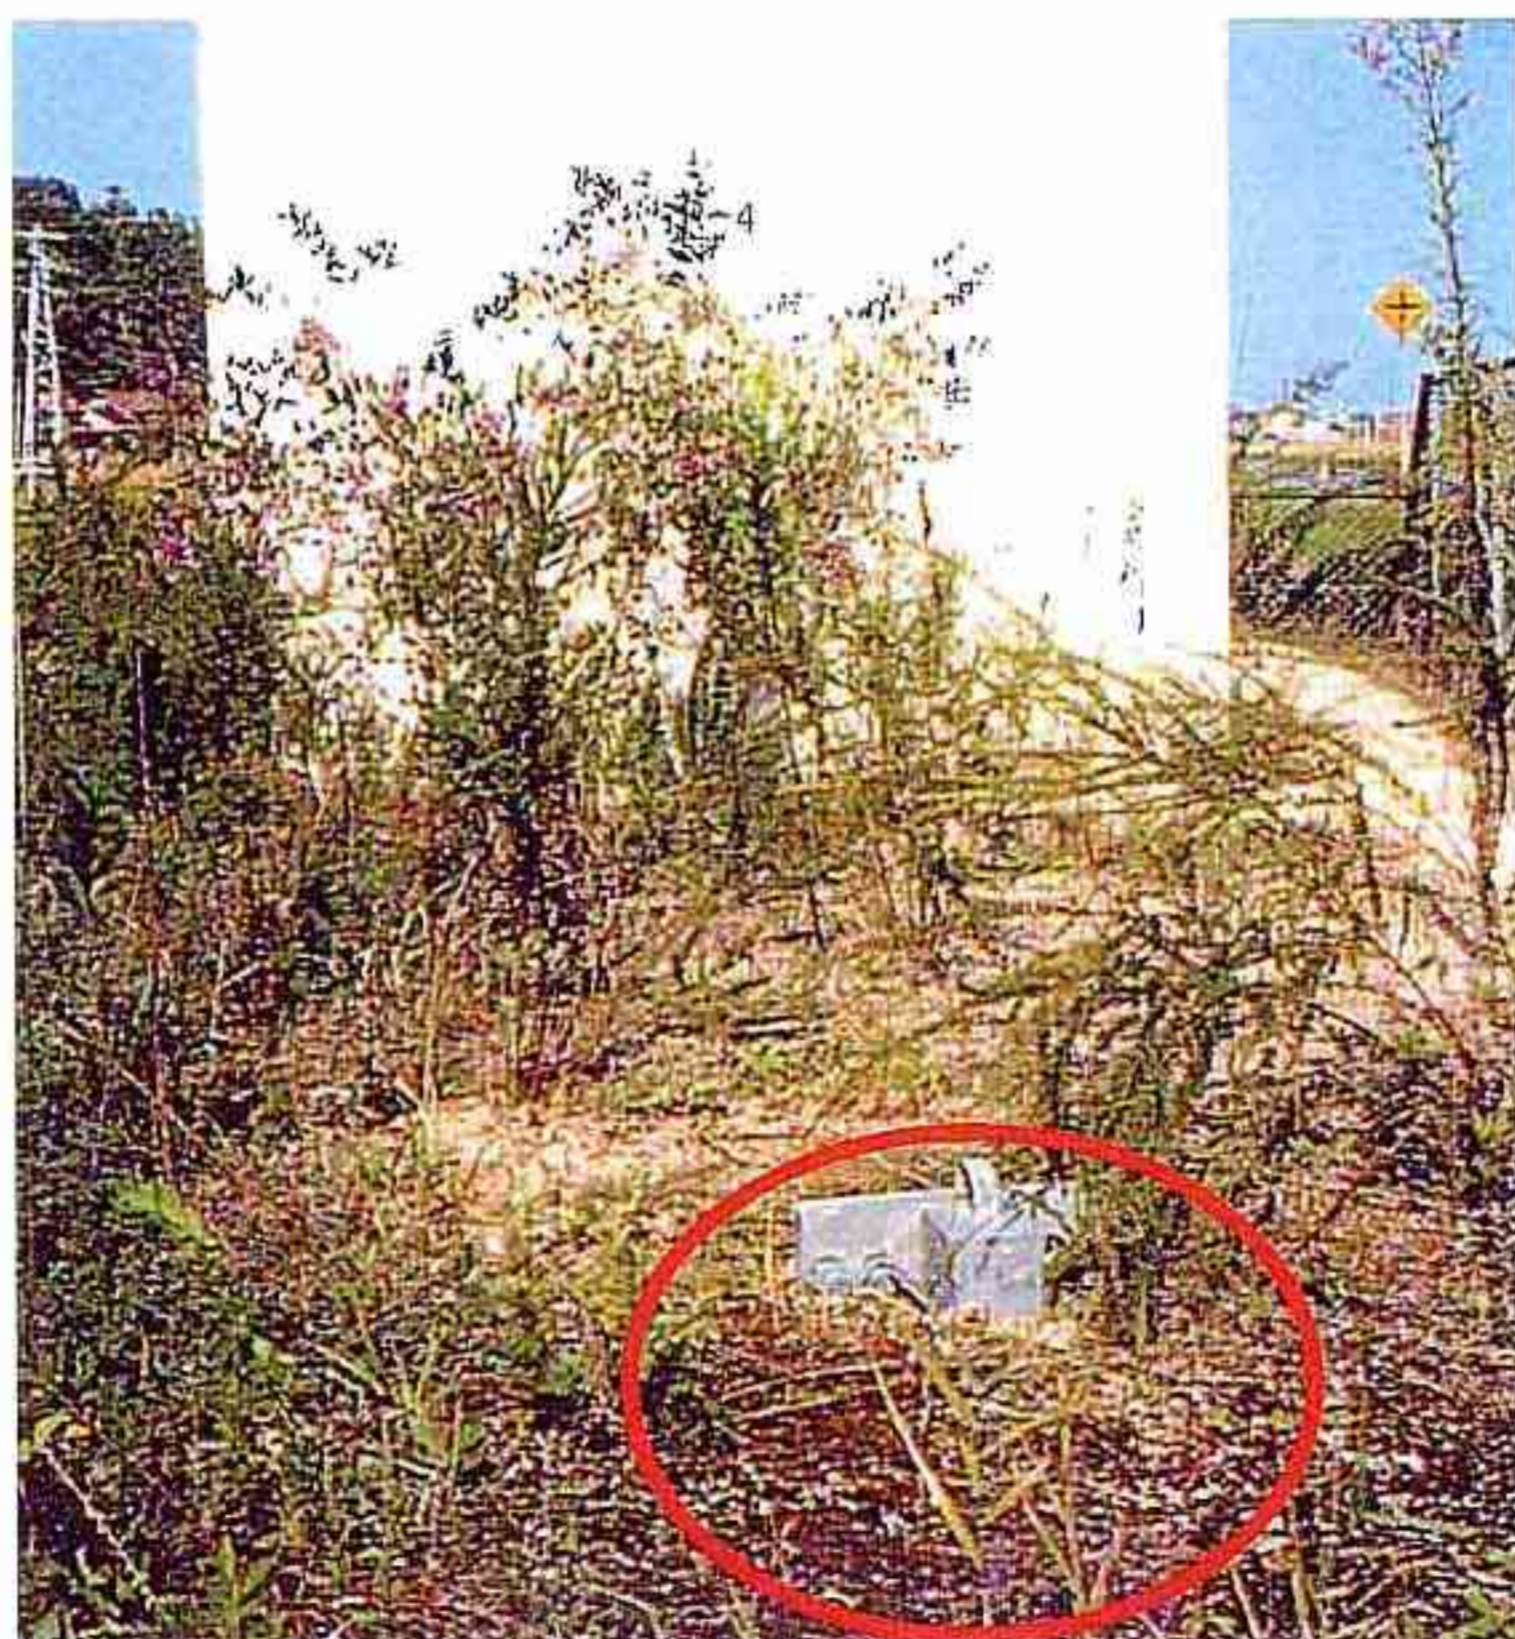
写真 4-12
地表の落下位置
