4.2. 道路土工の被害

4.2.1 被害の概要

4.3.2 光ケーブル管の被災状況

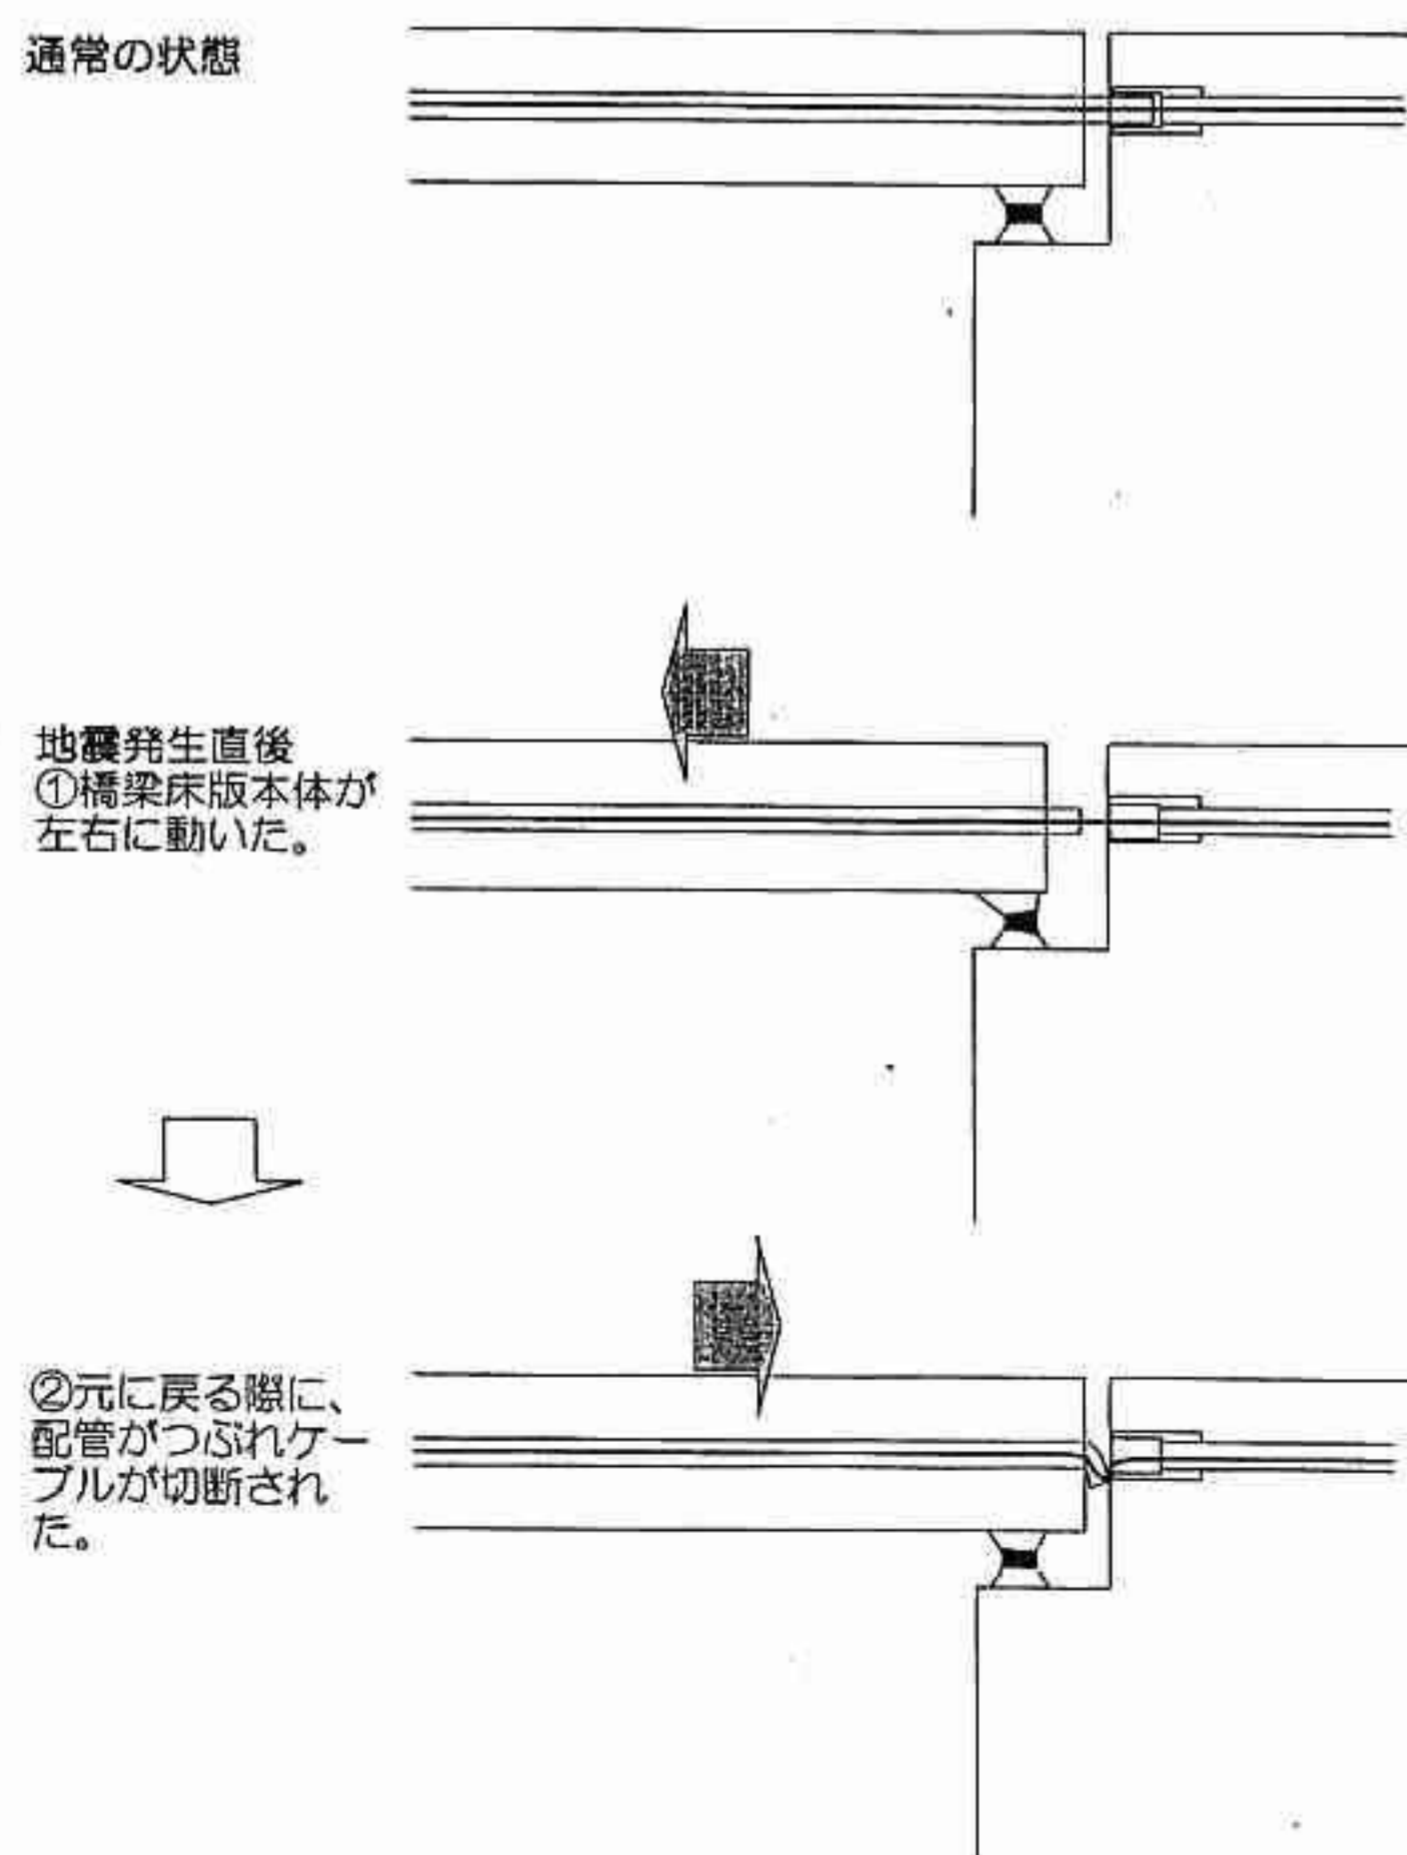
佐川橋 光ケーブルの損傷

佐川橋では壁高欄内のD板制御ケーブル、地覆内のJ H及びK D D Iの光通信ケーブルの断線が生じた。

本線の地震被害を見ると、P 5伸縮装置の段差、ジョイント部での壁高欄の橋軸直角方向のズレ（1 cm程度）、橋台背面裏込め土の沈下による段差が報告されている他は大きな変状は認められていない。一方、壁高欄内のD板制御ケーブルの断線箇所を見ると上段側は保護管が破断しており、さらに一方が潜り込む形となっている。下段側は変形し、座屈状を呈している。また、同箇所の地覆部では伸縮目地に目地切れを生じている。これらのことから、損傷原因として地震に伴う橋軸方向の変移が推測される。

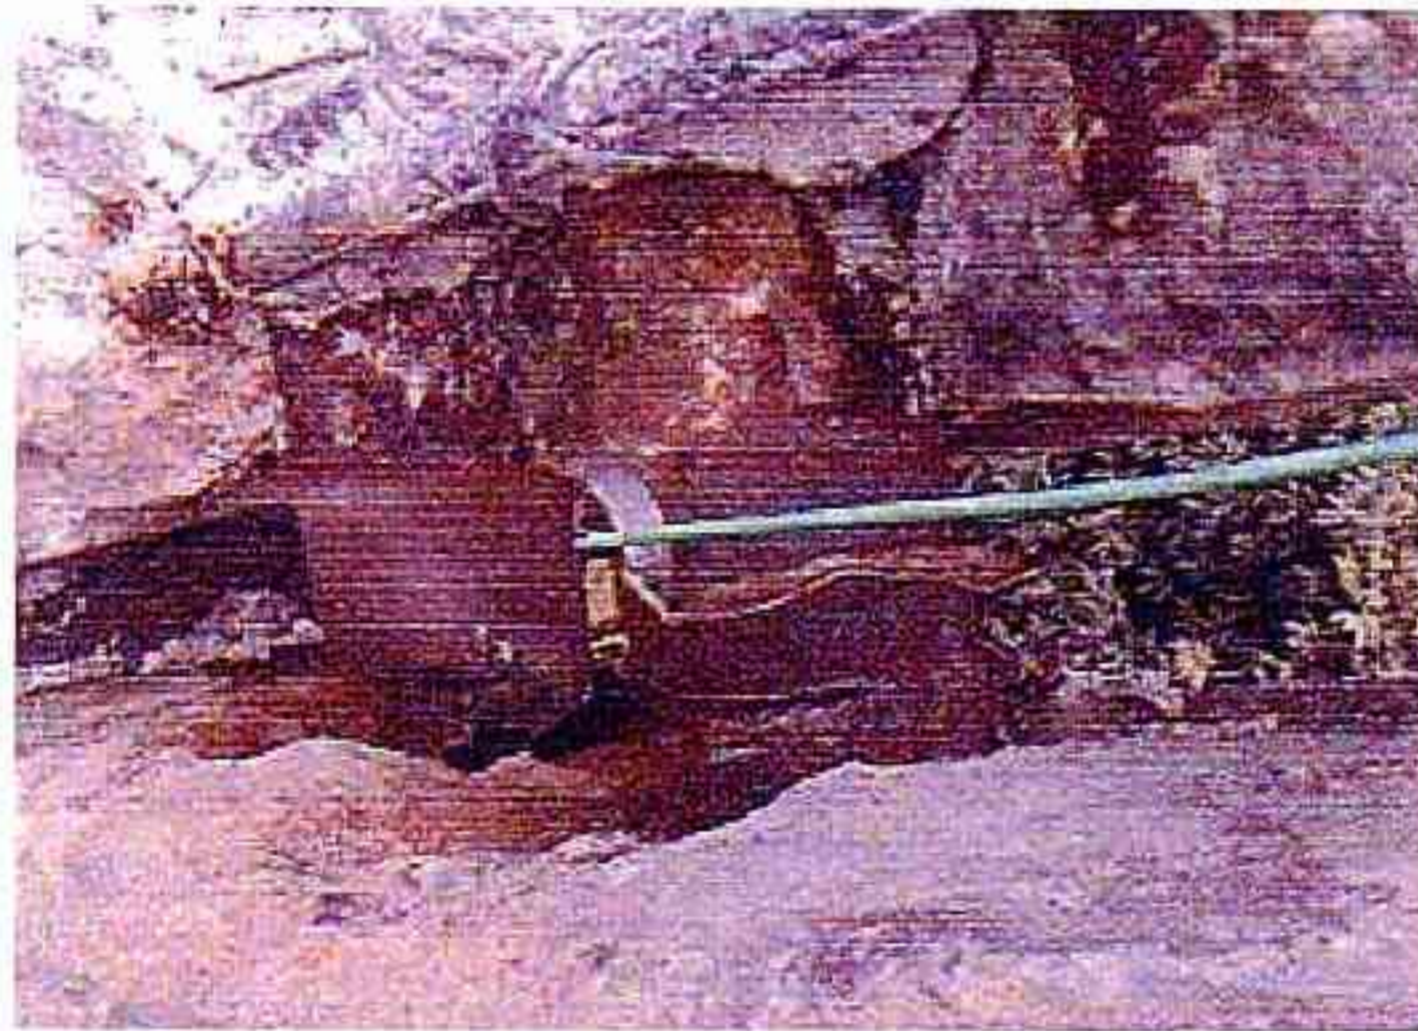
管路損傷部拡大

上段に破断、下段に変形が見られる

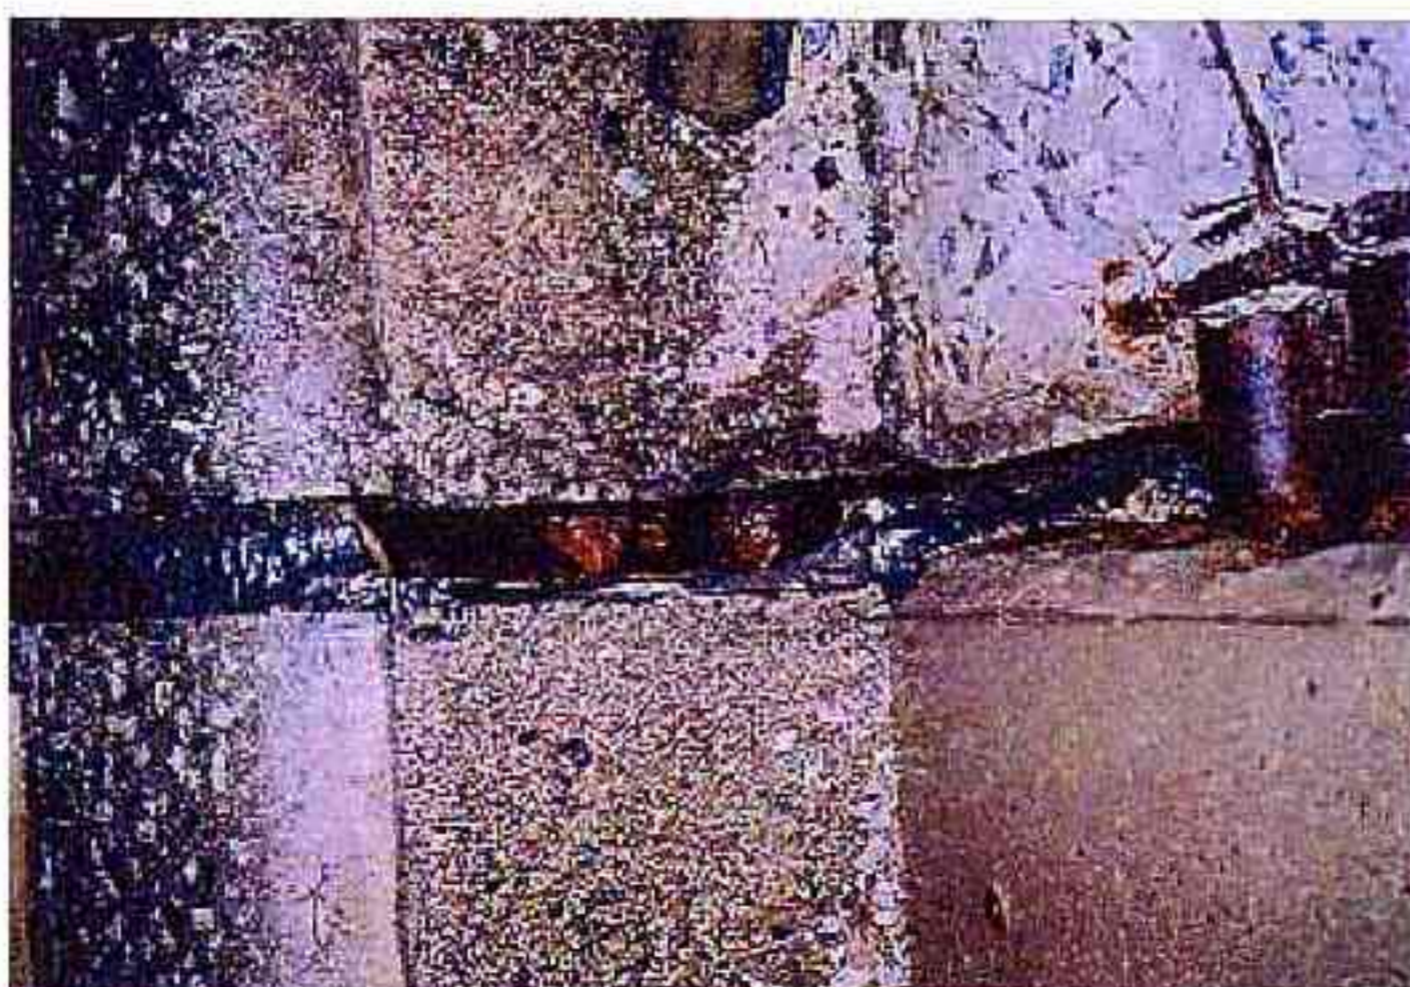
JH及びKDDI通信幹断線箇所

伸縮目地の目地切れが見られる

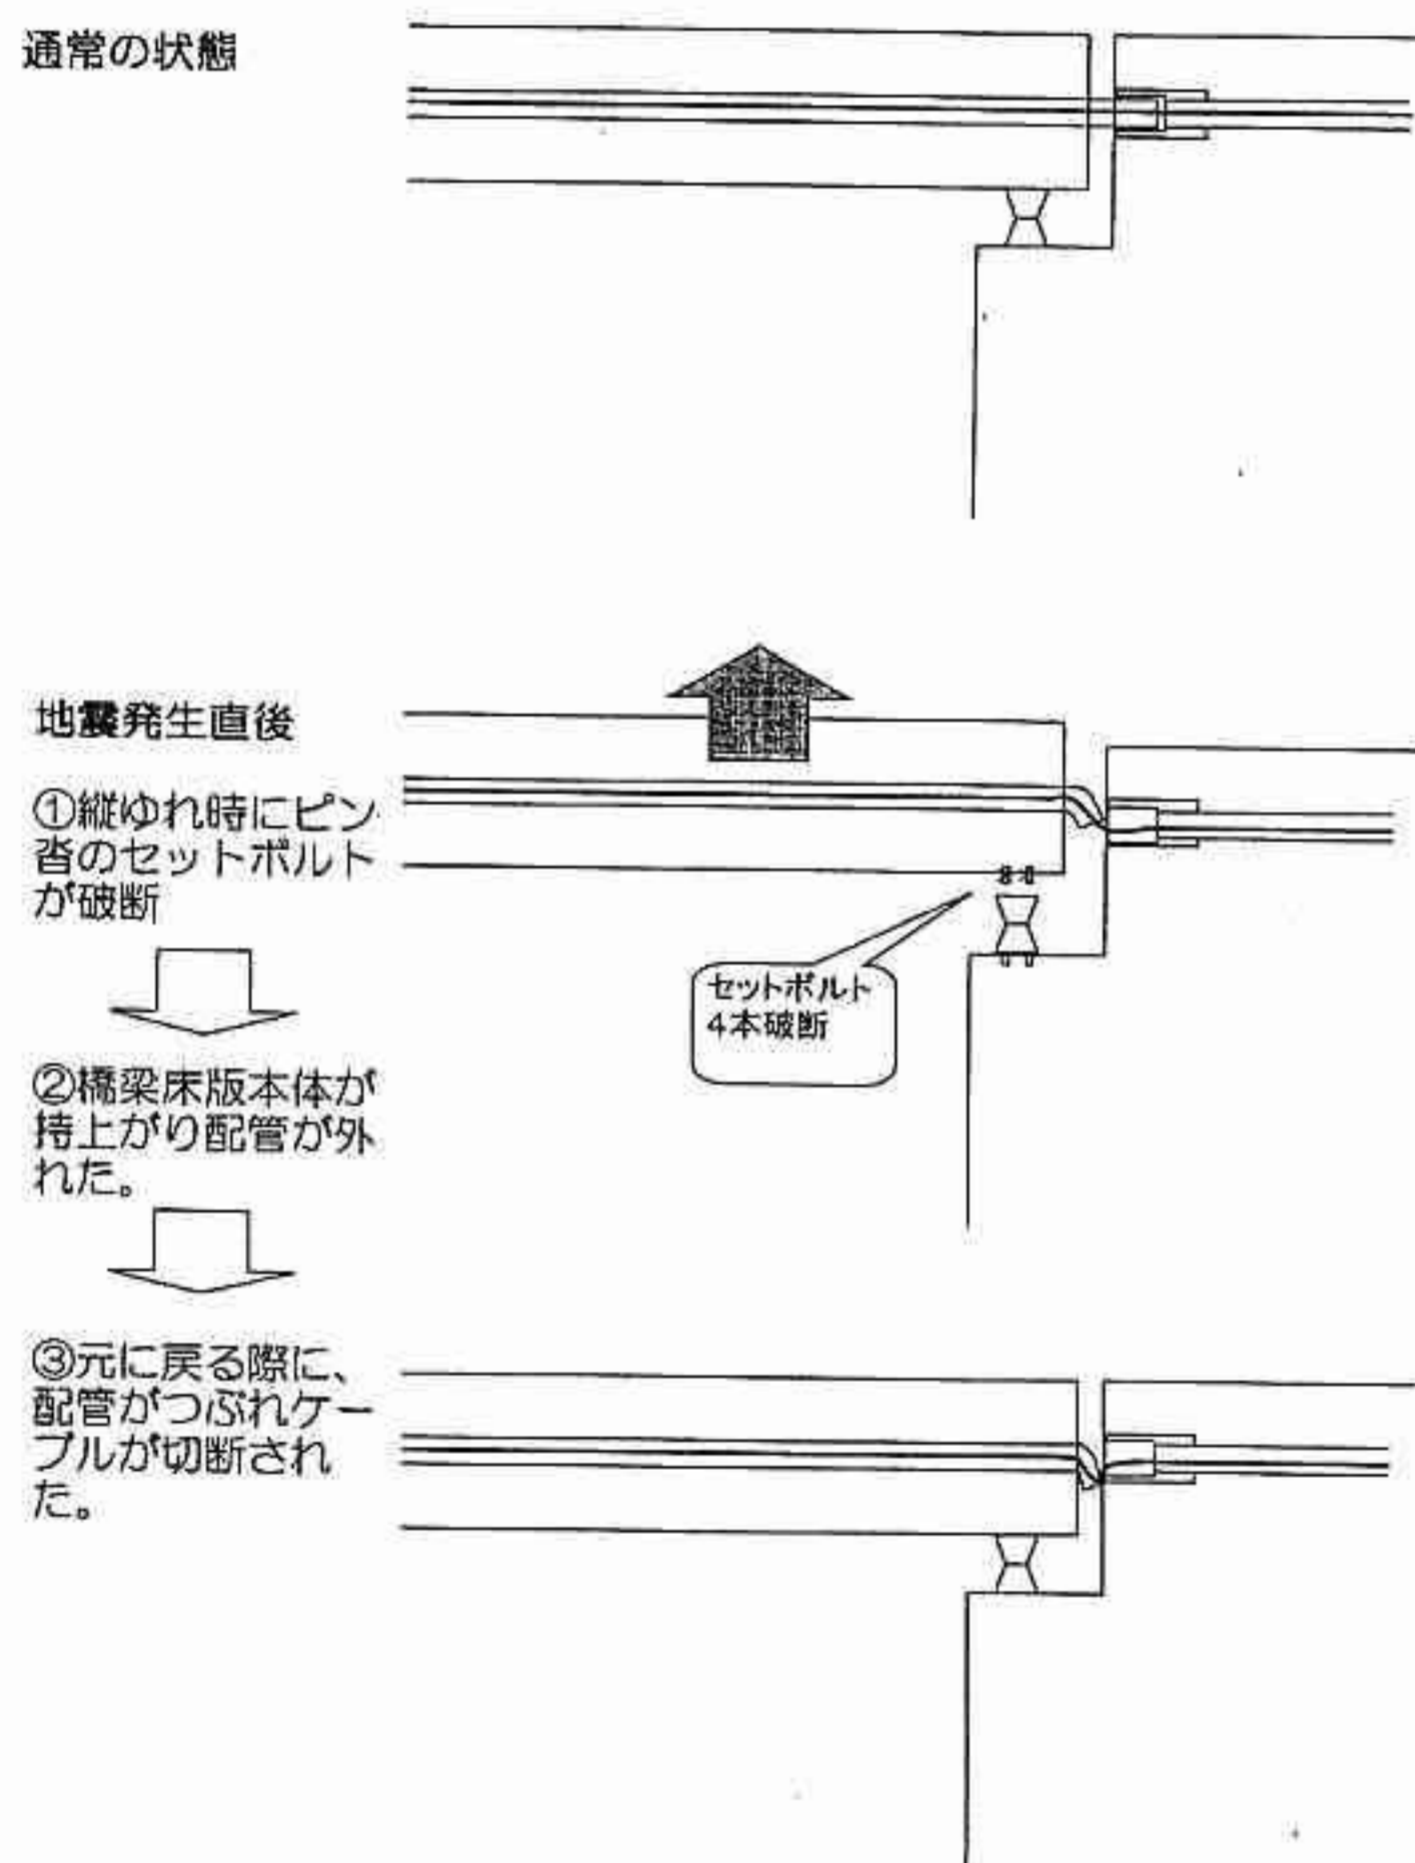
大江川橋 光ケーブルの損傷

大江川橋ではJ H及びK D D Iの光通信ケーブルの断線が生じた。本橋では支承部を中心に地震被害が生じており、ケーブル断線の生じたA 1部では支承全数のセットボルトが破断しており、橋面側ではフィンガージョイントに重なりきずが見られることから、縦揺れに伴うアップリストが生じたと考えられる。また、ケーブルの断線箇所を見ると、保護管が上下に押しつぶされた形になっており、地震による過大な上下動が生じたことを物語っている。

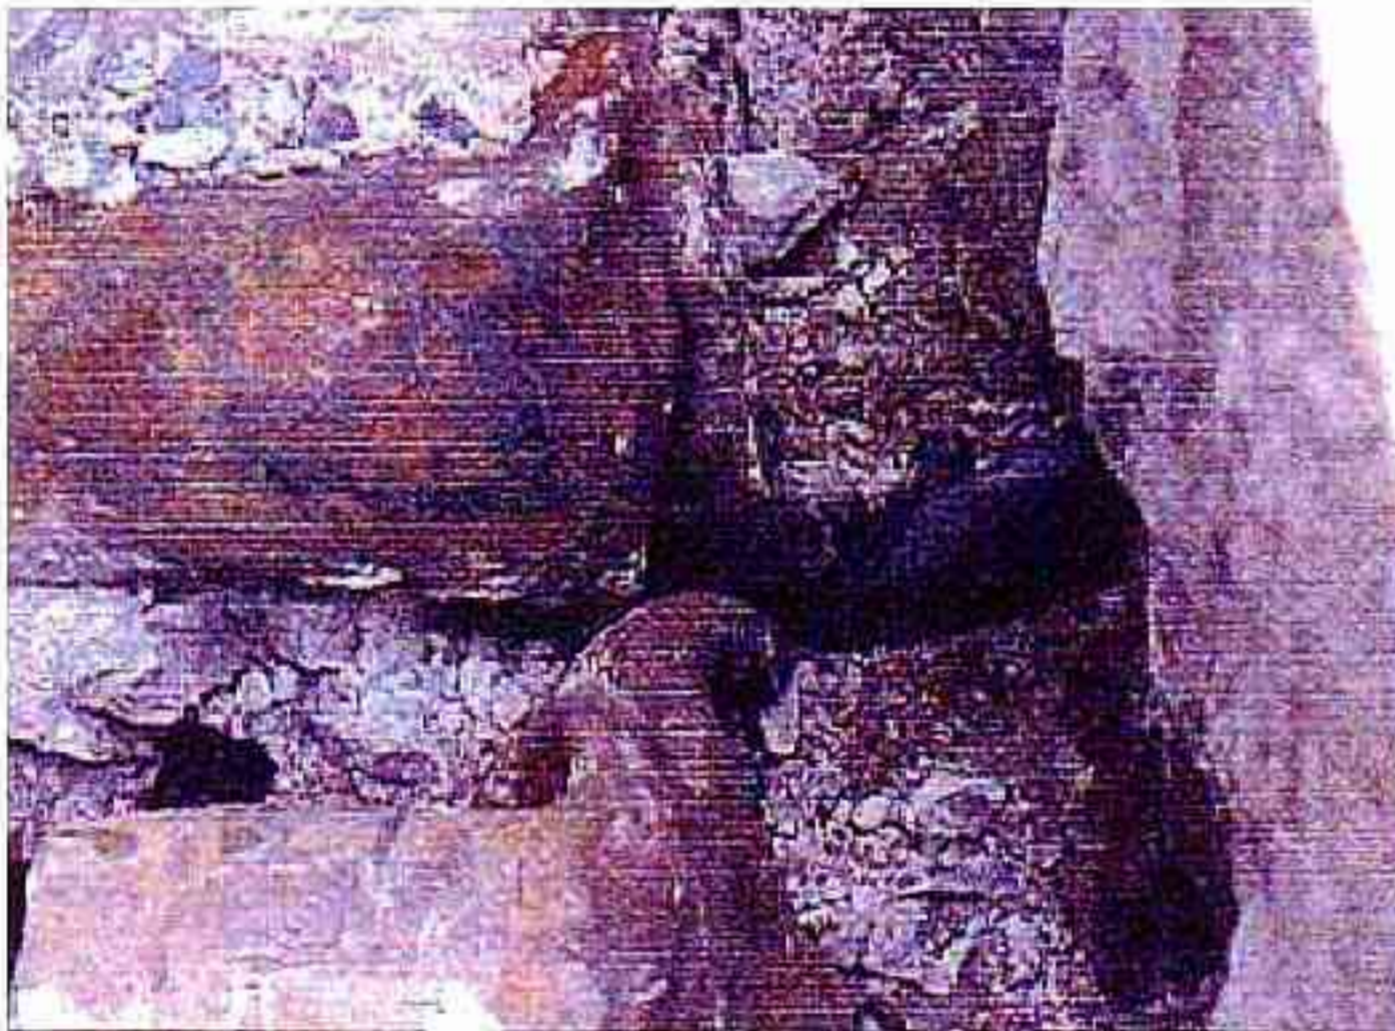
管路損傷部拡大

保護管の上下方向のつぶれ

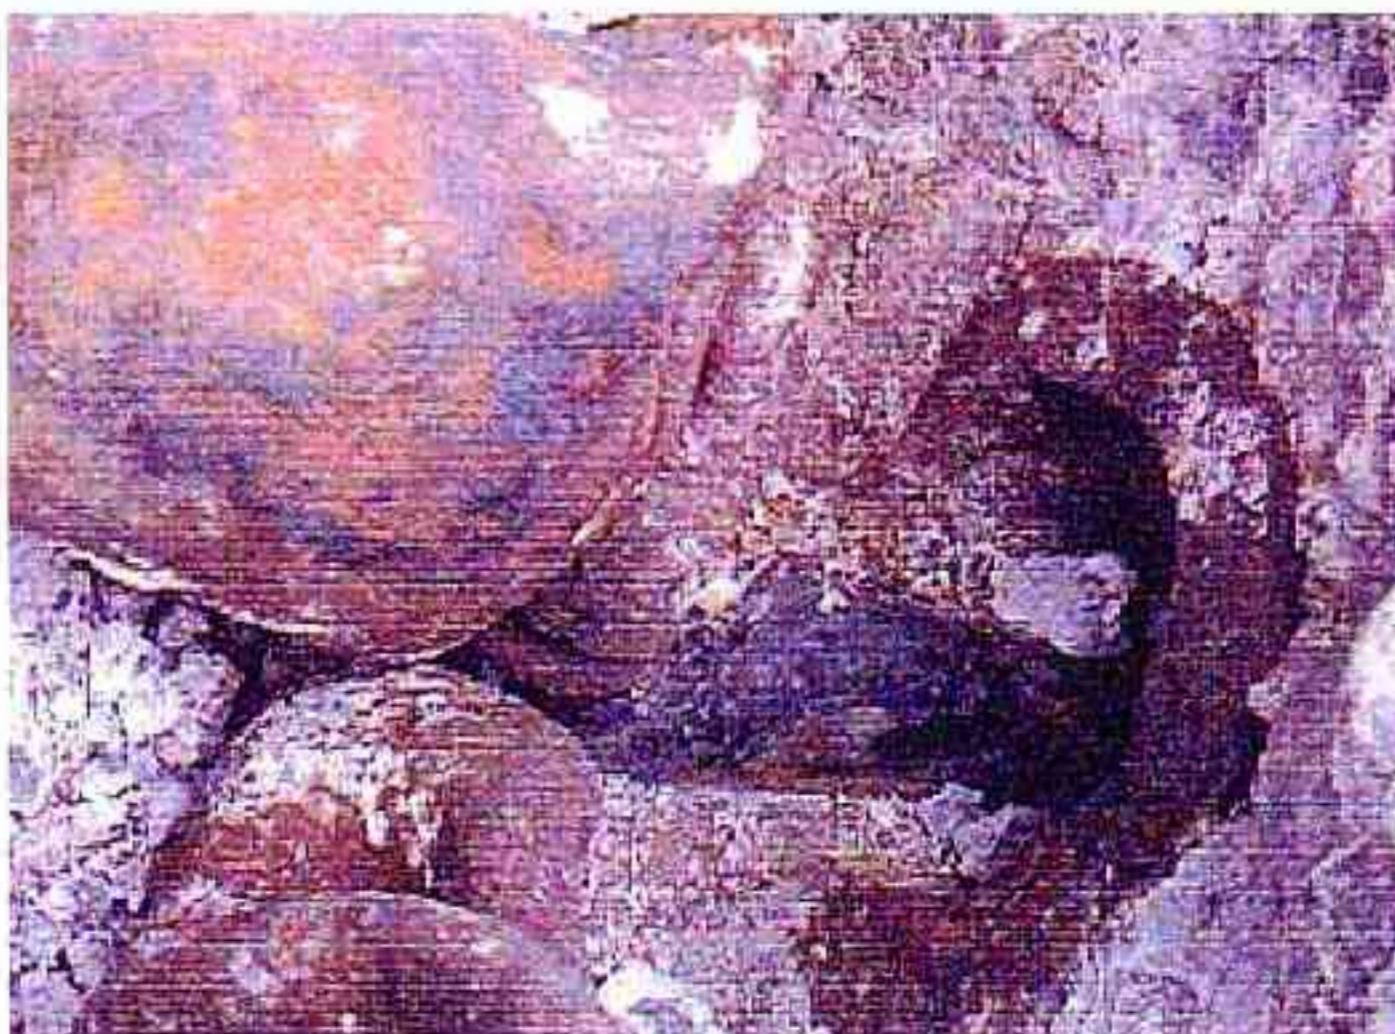
管路損傷部拡大

保護管のつぶれ、ケーブルの露出

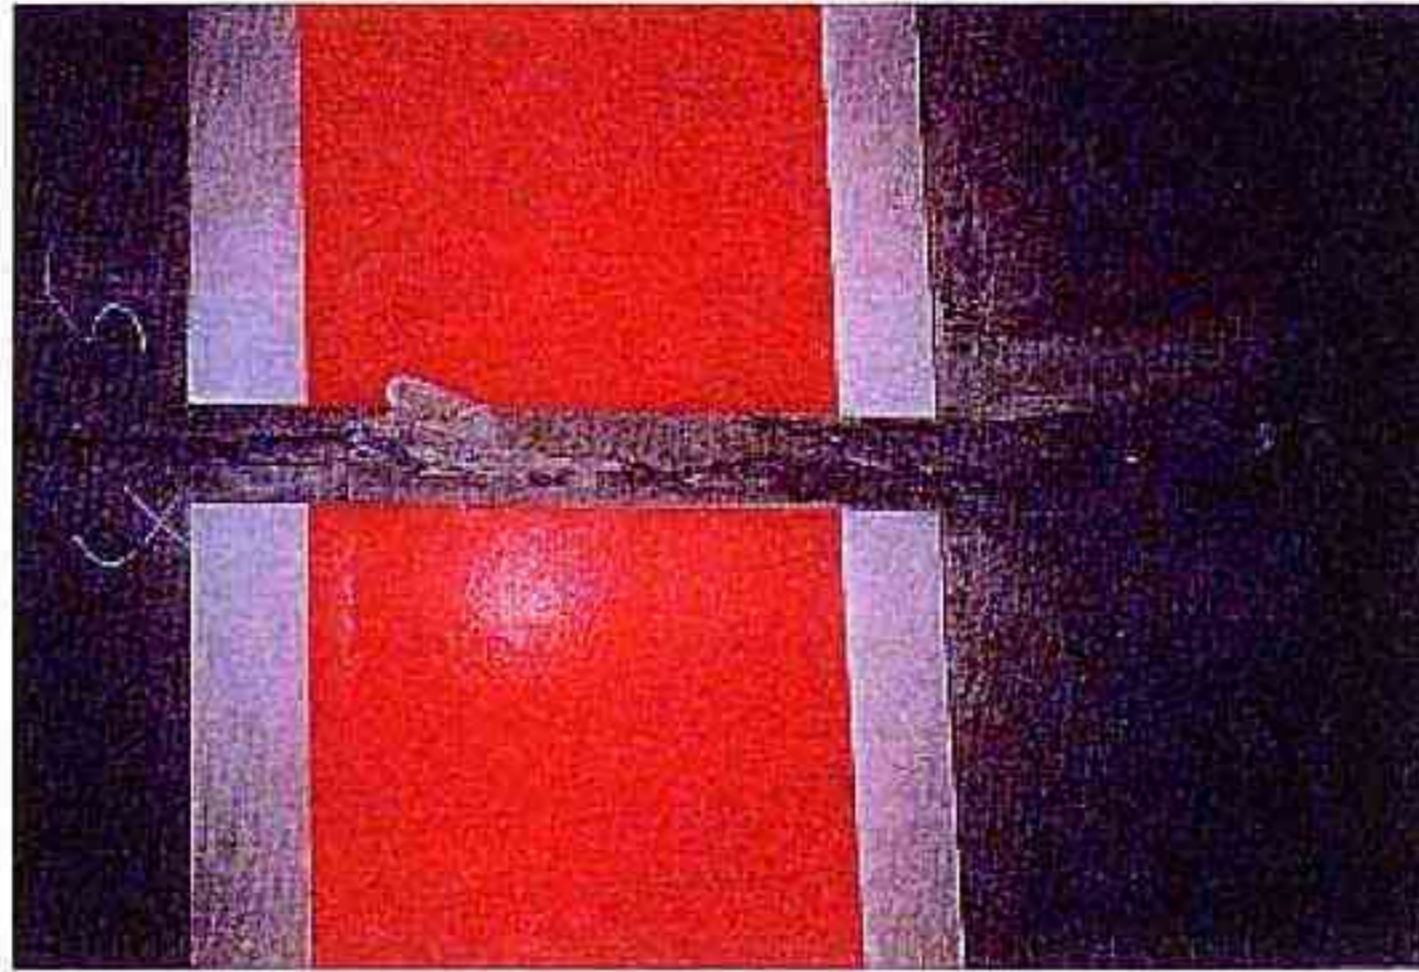
側壁の目地部に地震の影響と思われる新しい横断方向のひびわれの発生が見られる。アーチ部、覆工目地部にもひびわれ、剥離（除去済）が見られるが、これらについては今回地震との関連は明確ではない。

地震の影響によると思われる側壁目地部の新しい剥離

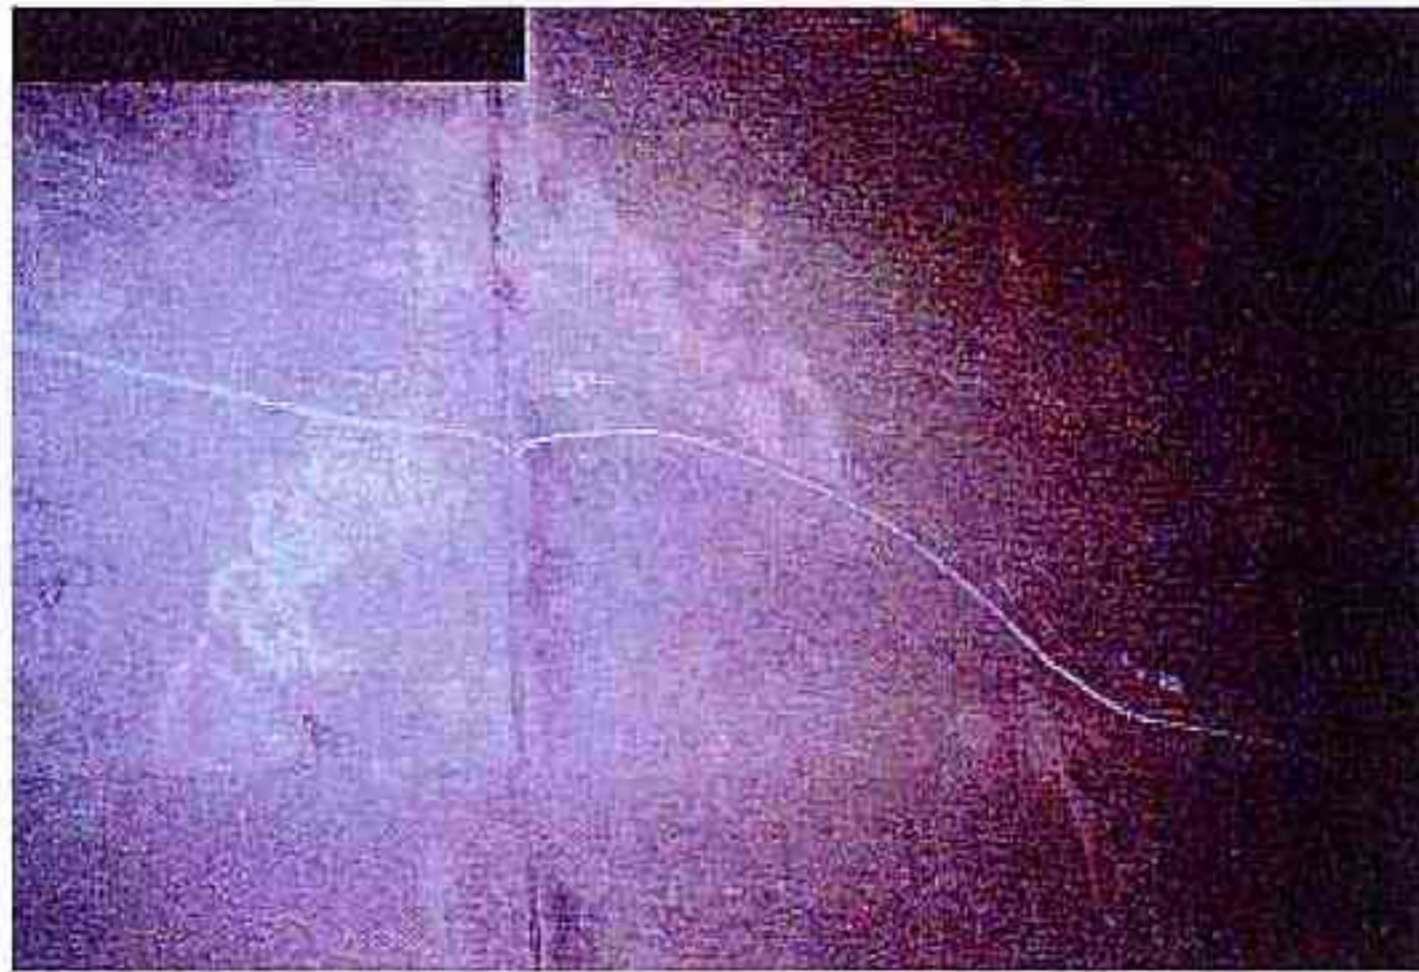
地震の影響によると思われる側壁部の新しいひびわれ

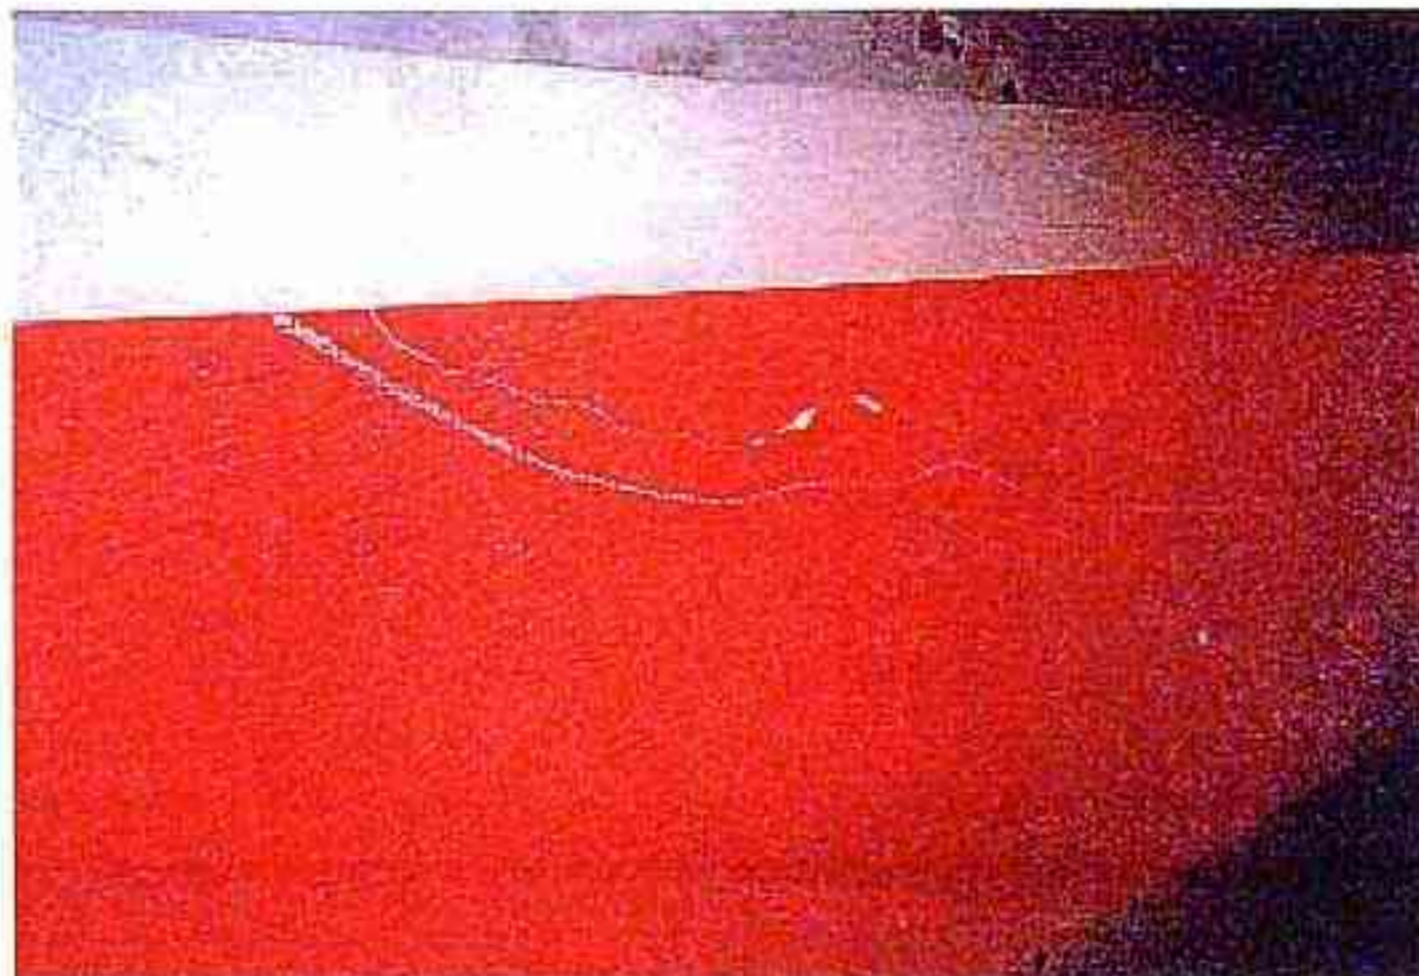
地震の影響によると思われる側壁部の新しいひびわれ
