## 5. 災害復旧

### 5.1 応急復旧

## 5.2 本復旧

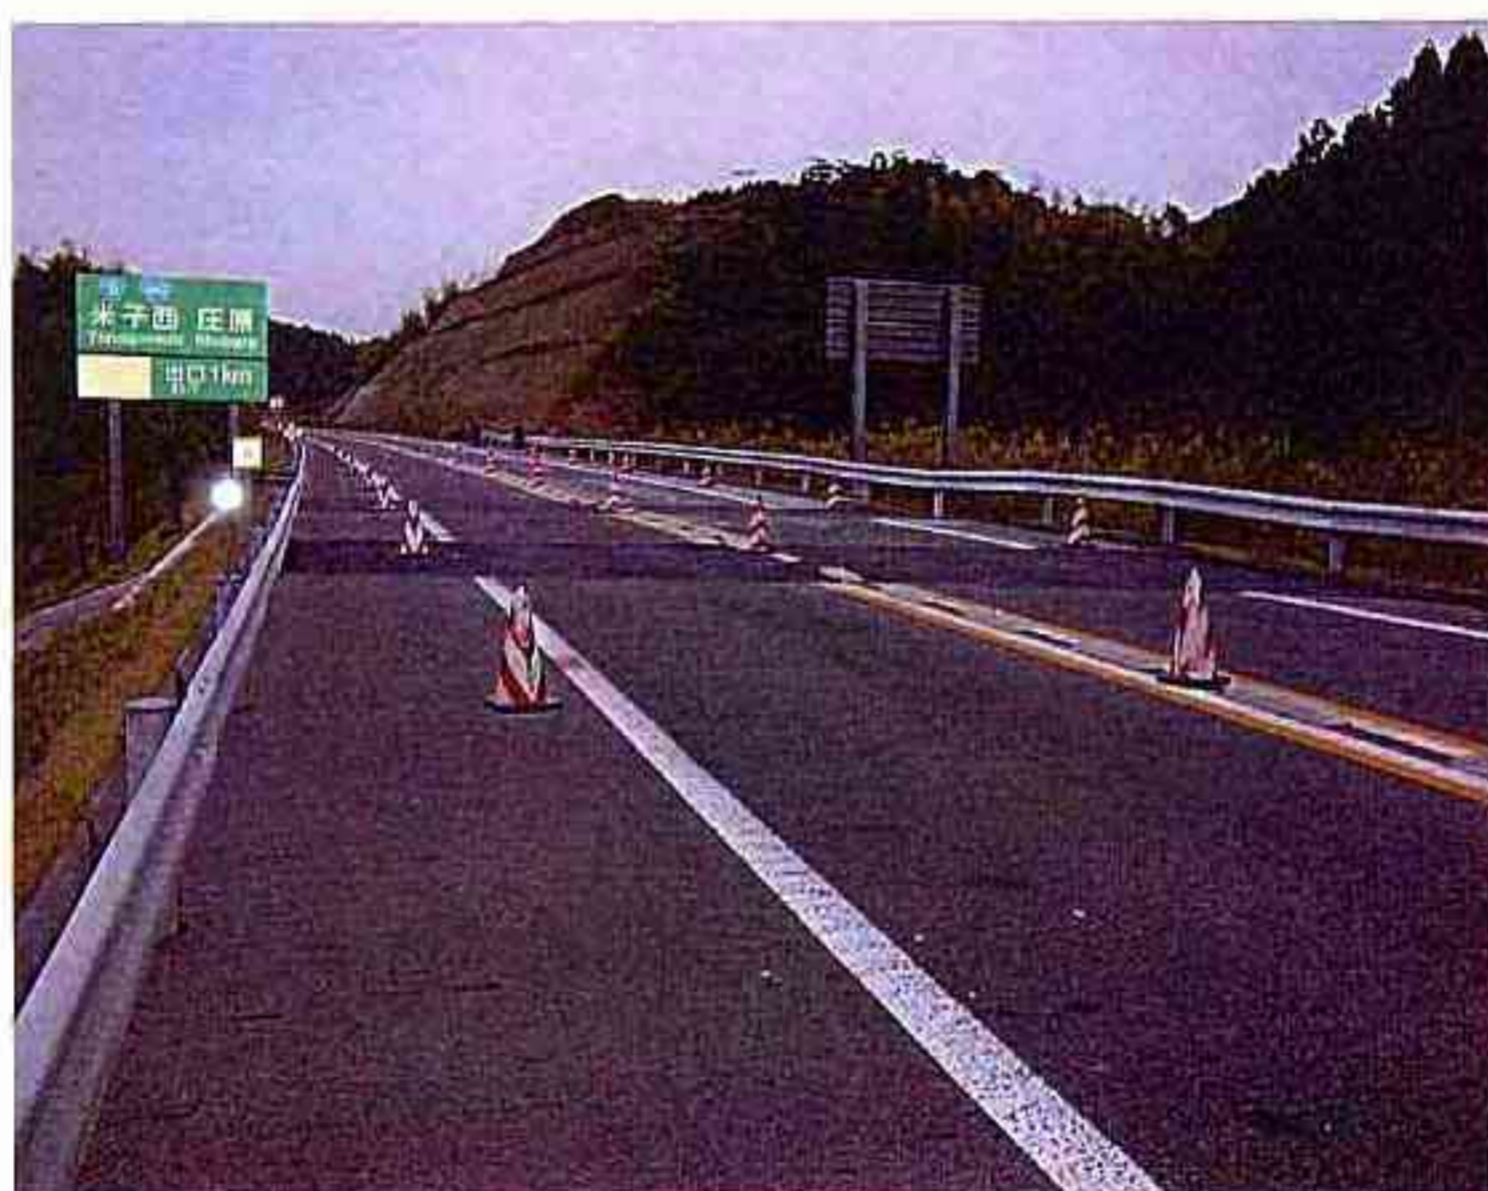
写真 5-1  
KP306.17 段差修正  
が・ドレ・ルが波打っ  
ている

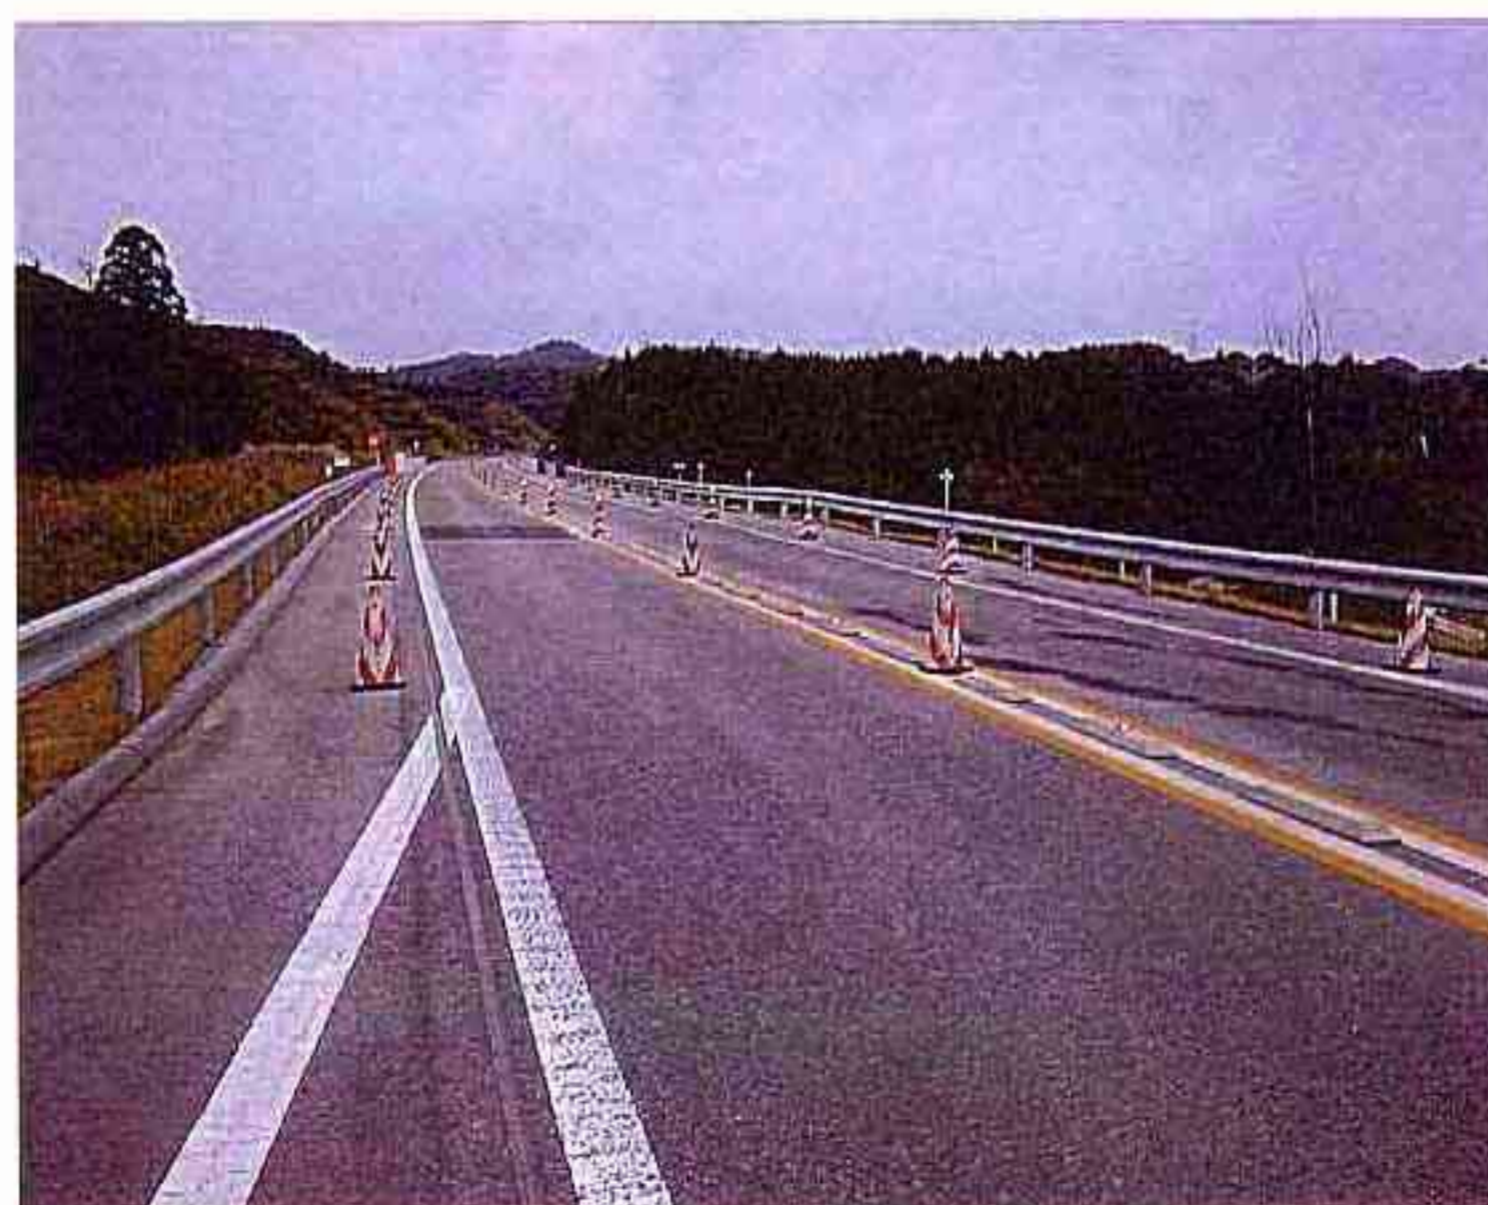
写真 5-2  
KP306.59  
段差修正 (下)  
クラック補修 (上)

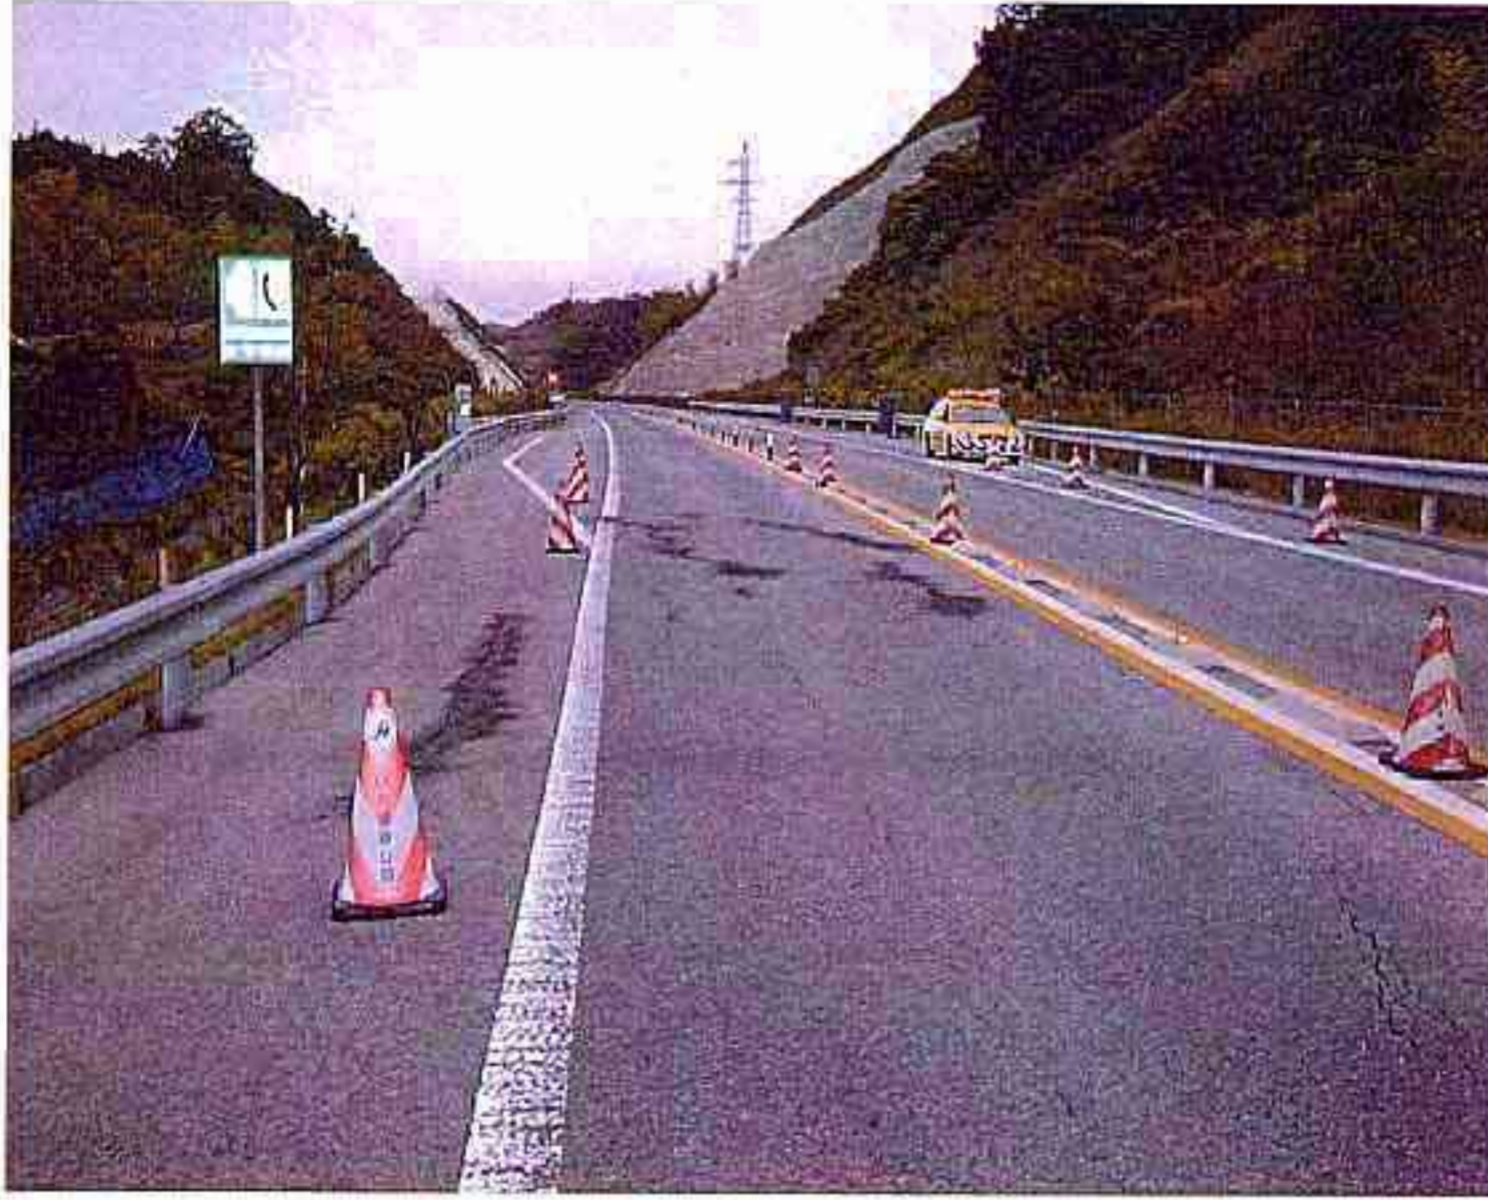
写真 5-3  
KP306.58  
クラック補修

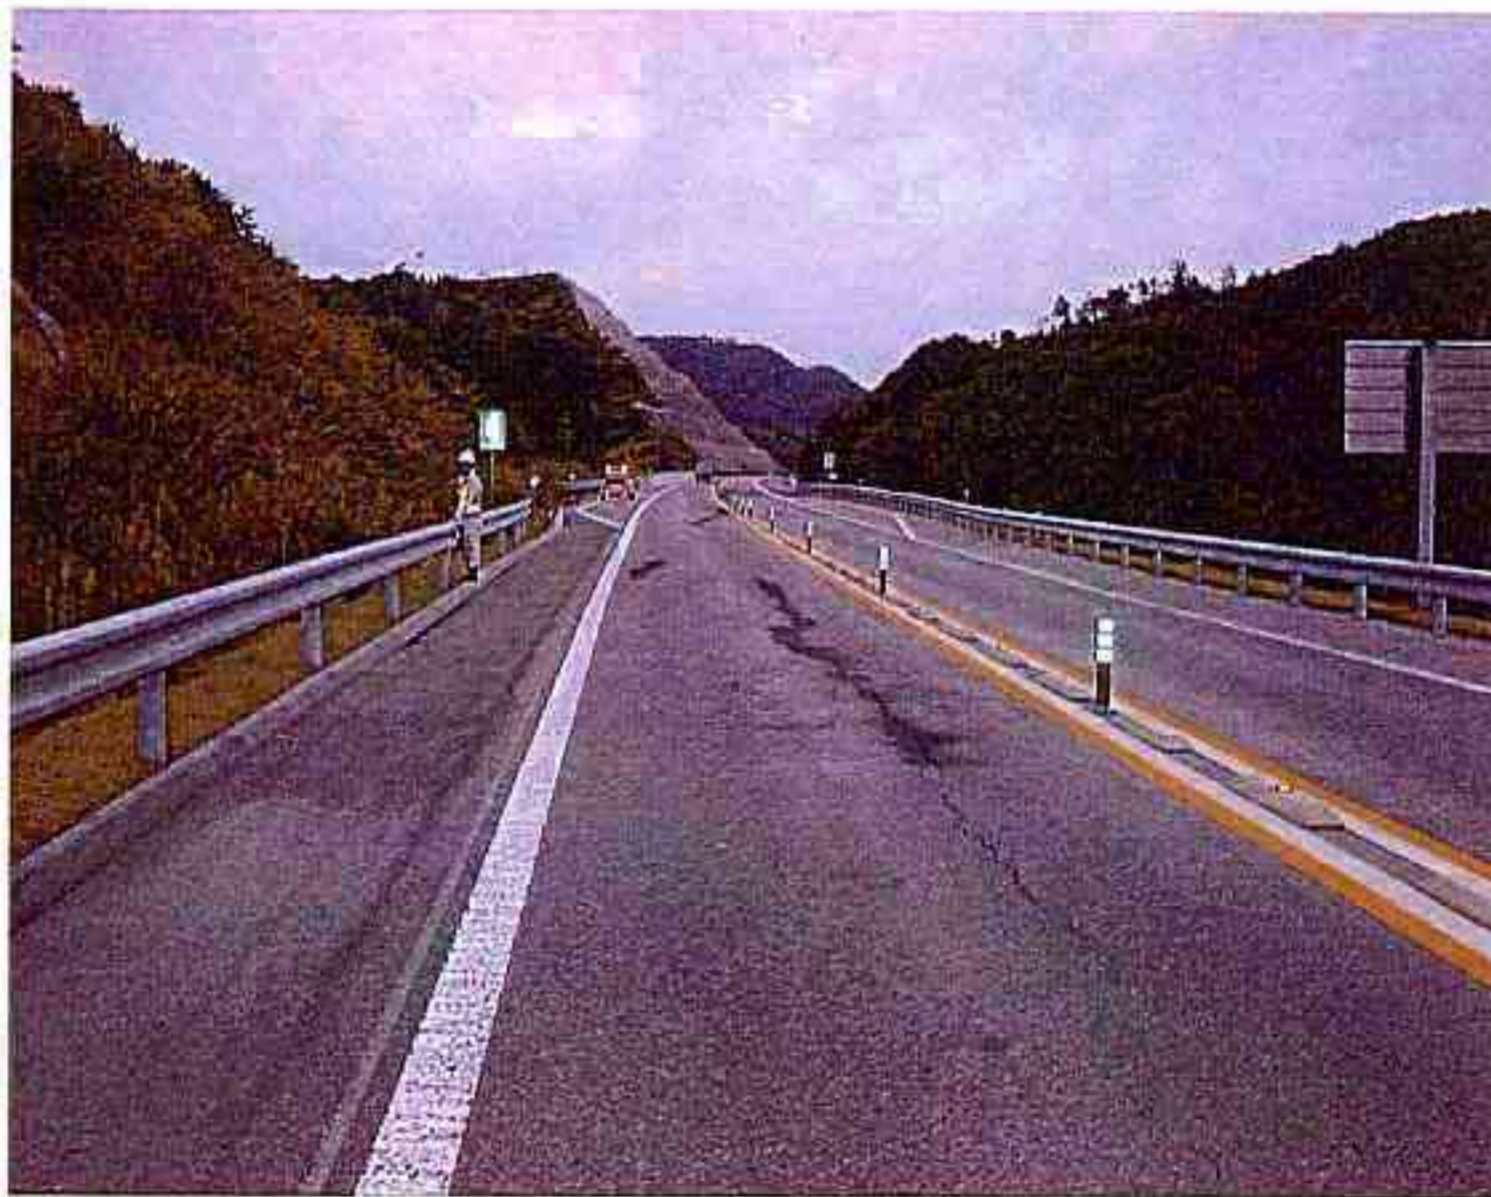
写真 5-4  
KP307.1~307.2  
クラック補修

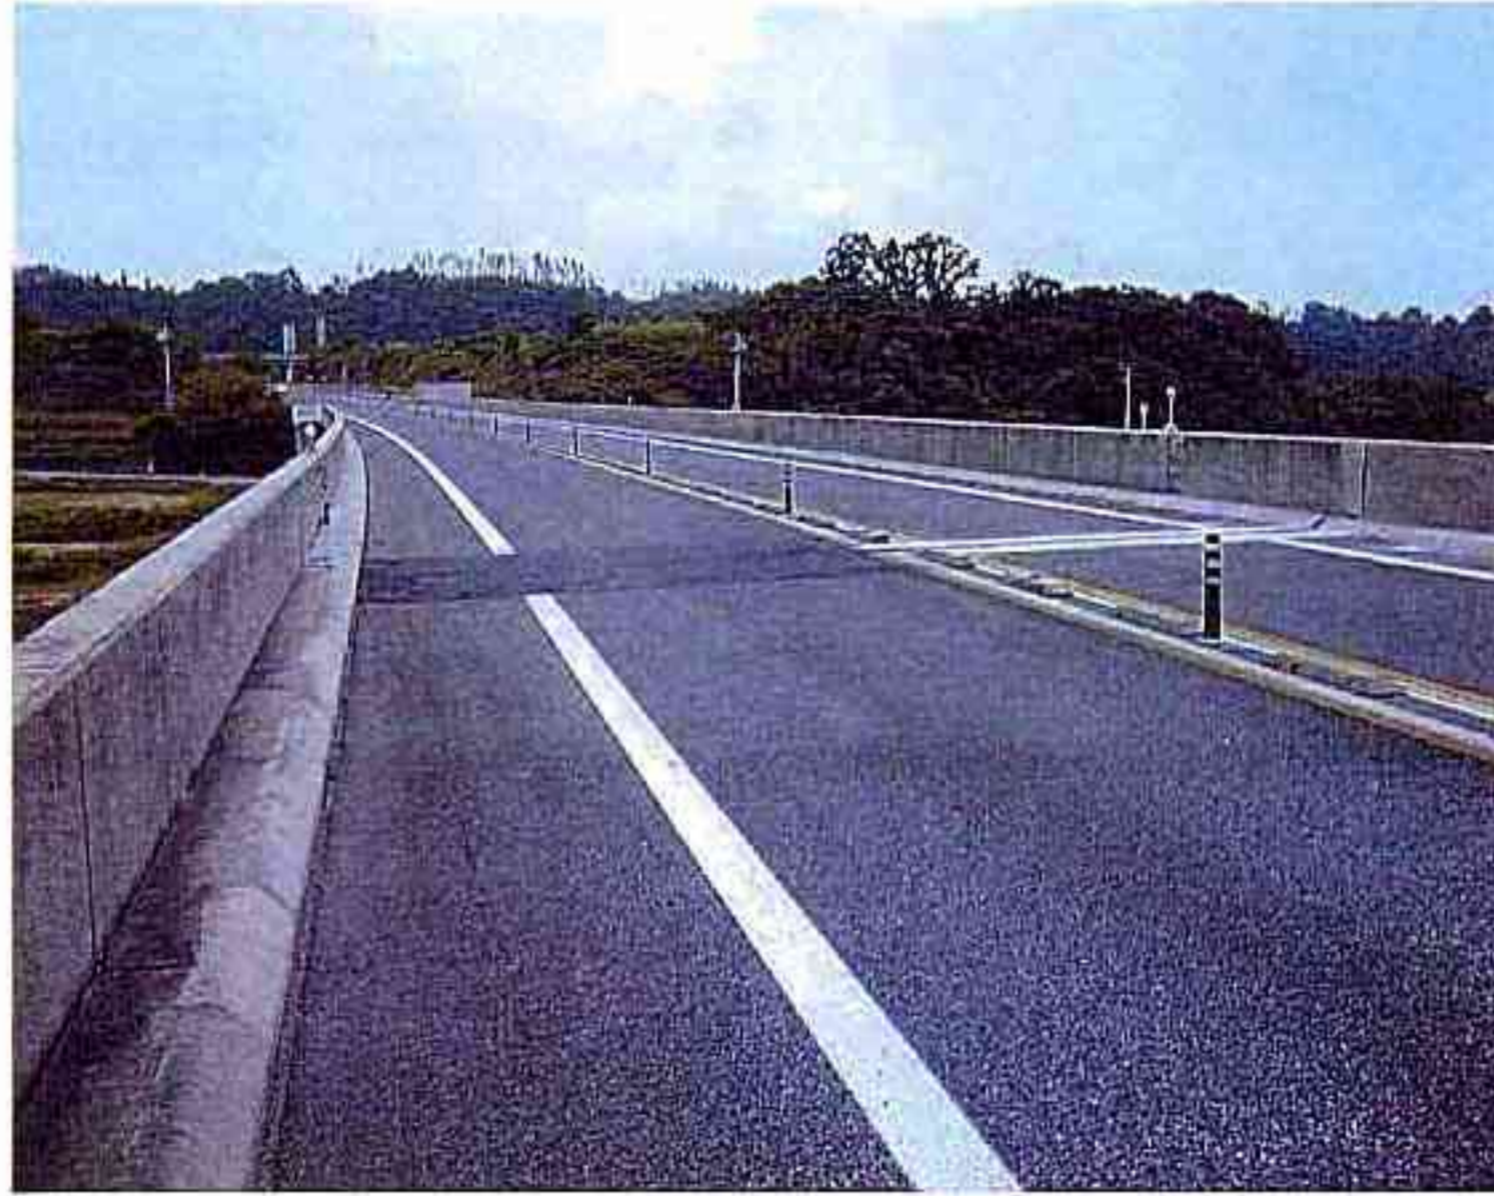
写真 5-5  
別所川橋 P2  
ジョイント段差修正

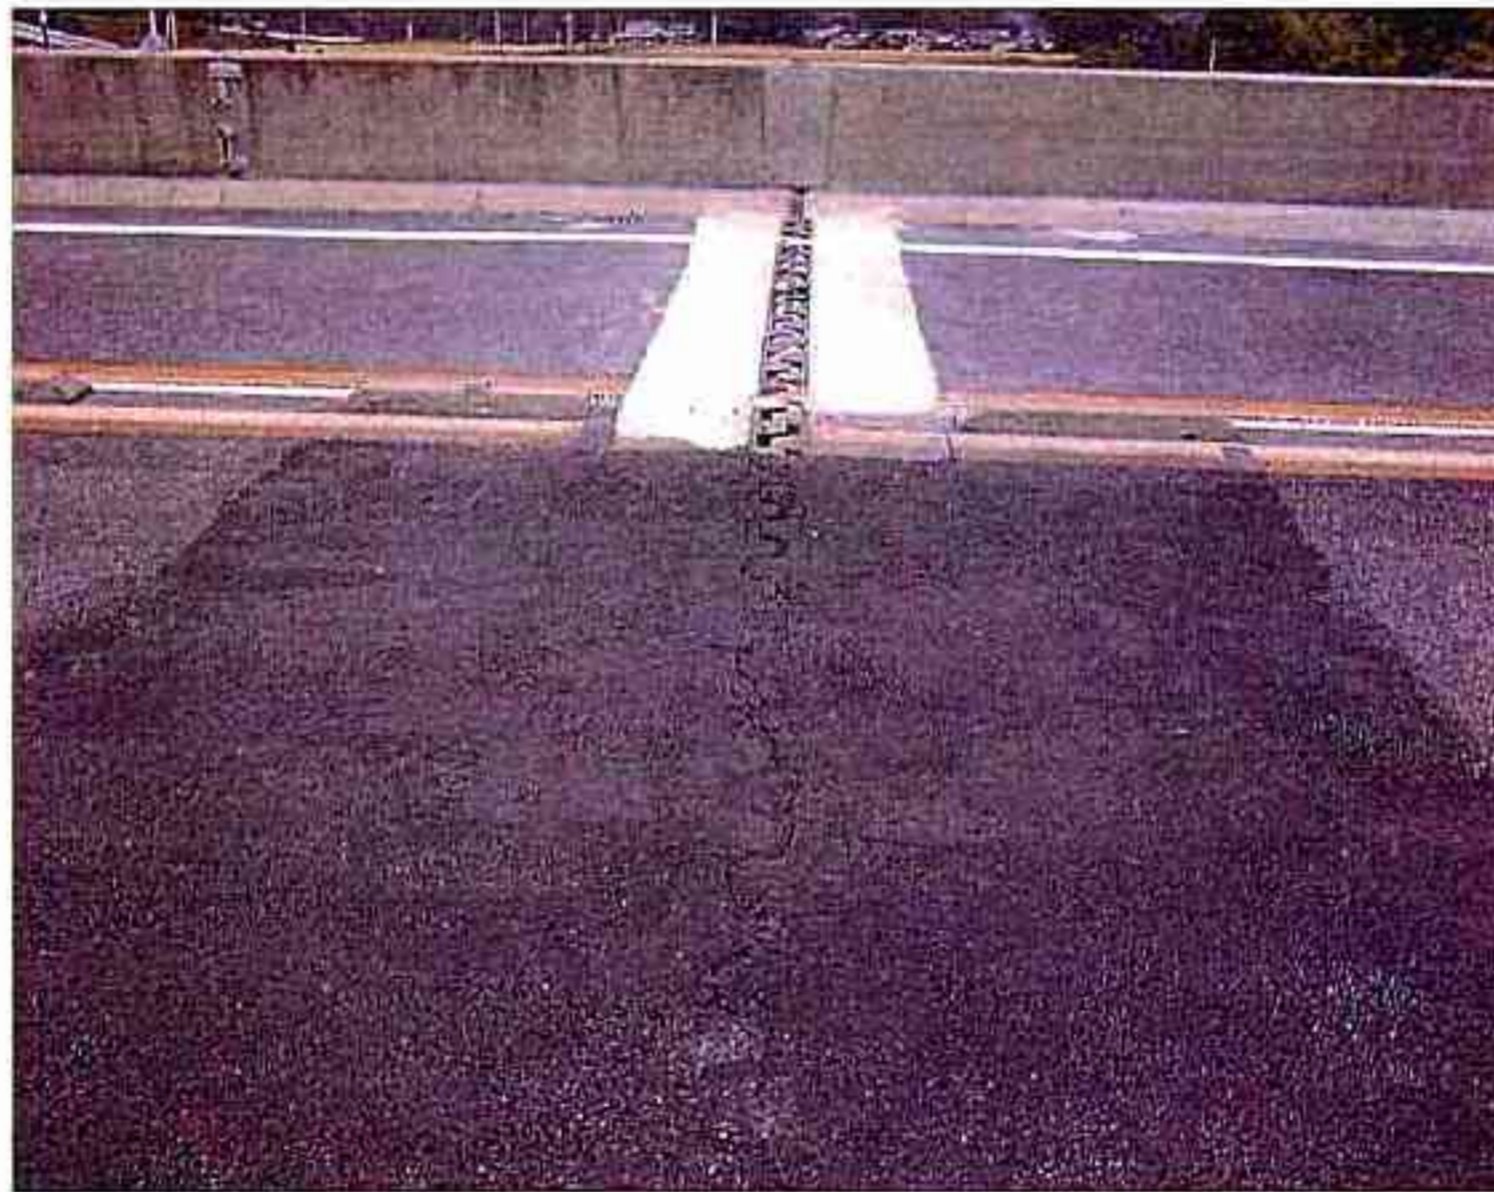
写真 5-6  
別所川橋 P2  
ジョイント部

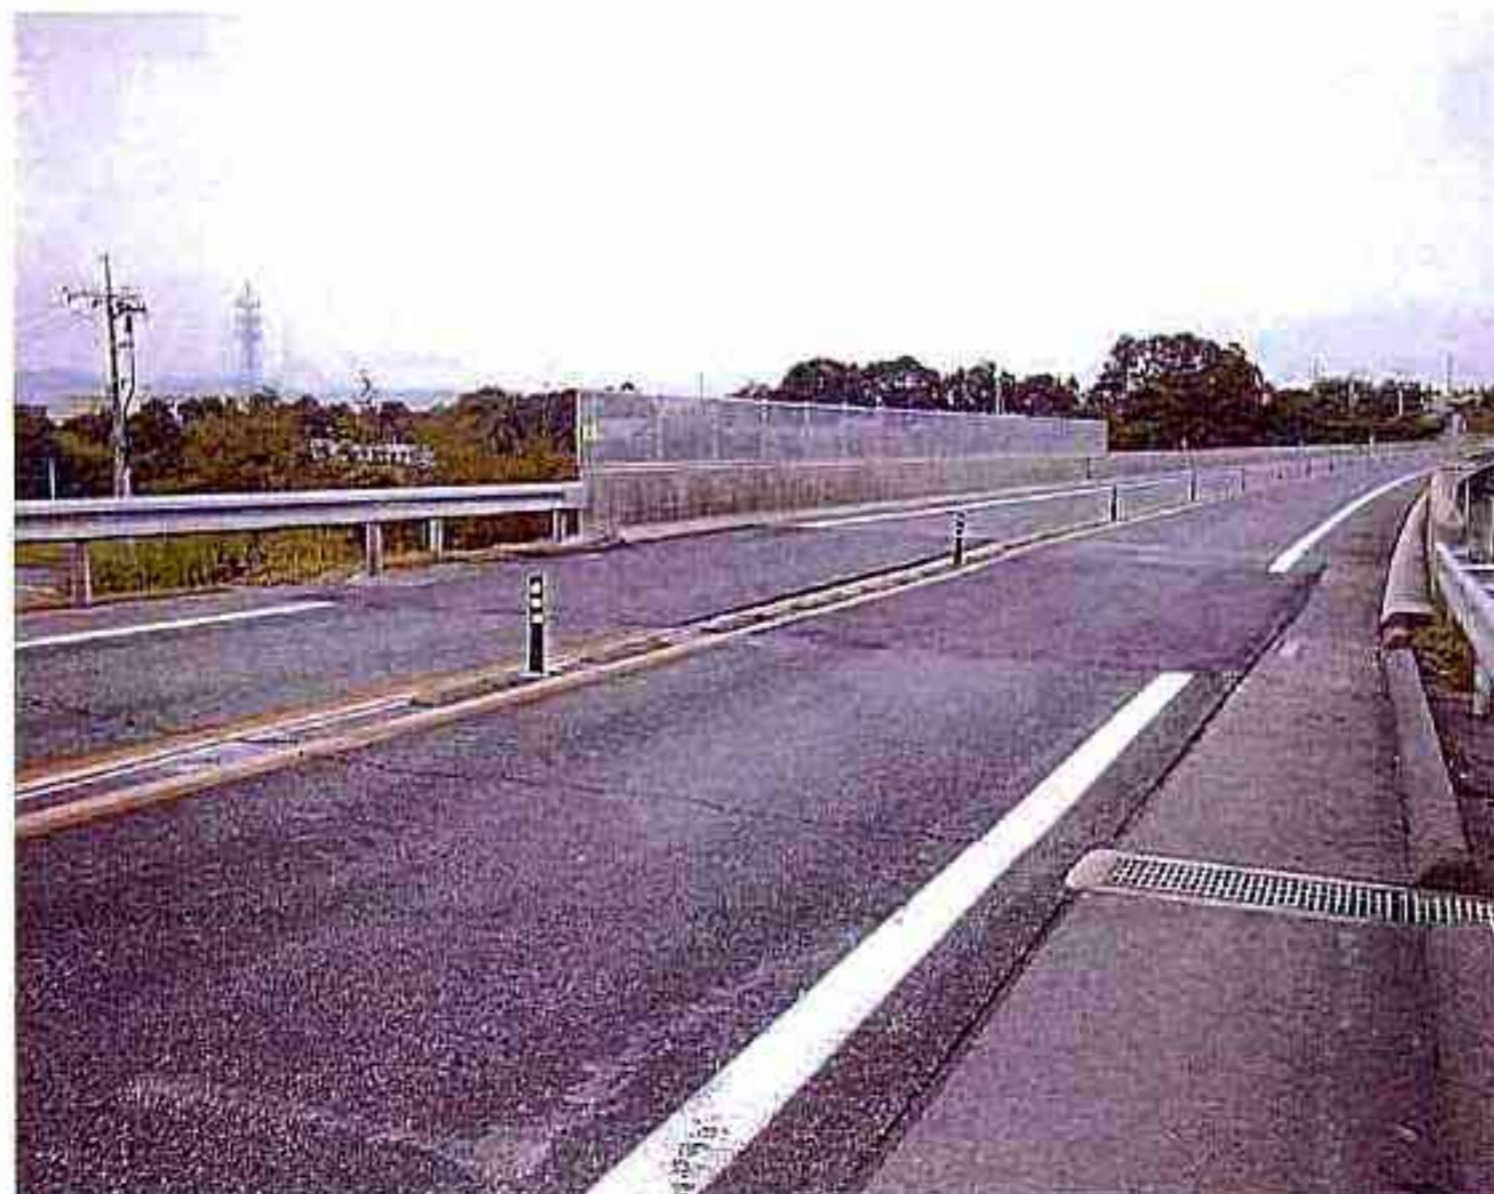
写真 5-7  
別所川橋 A2  
段差修正

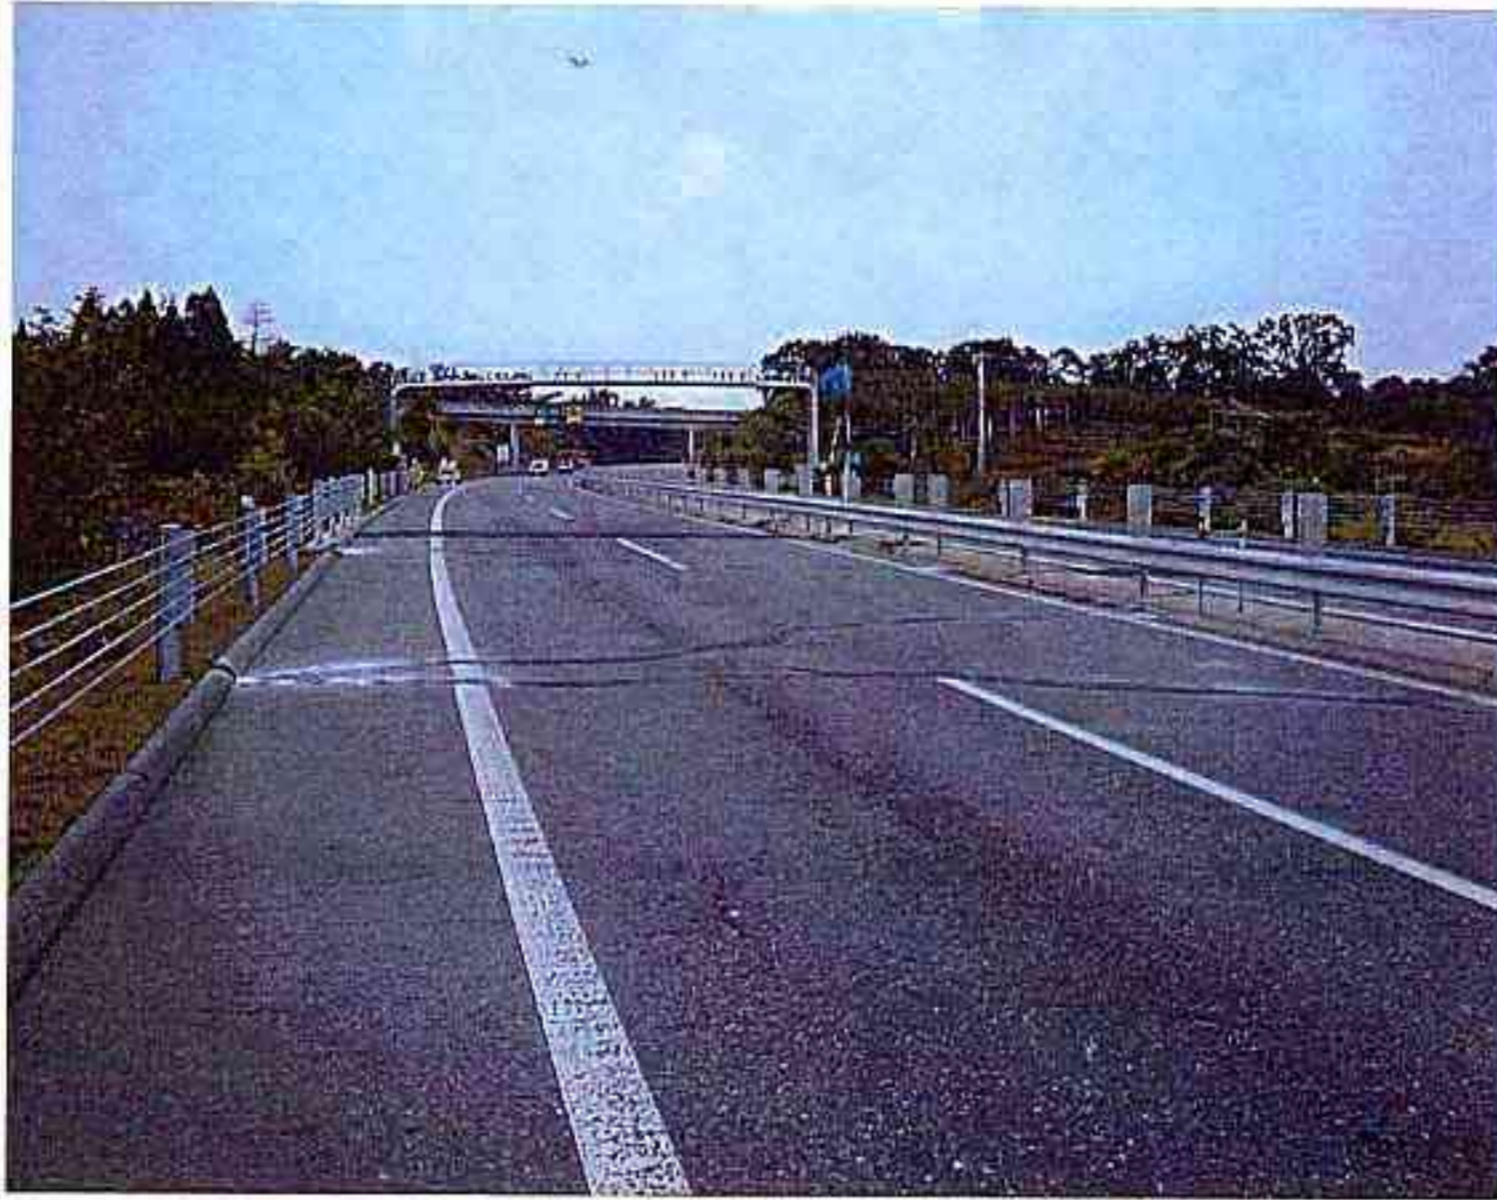
写真 5-8  
KP58.1  
クラック補修

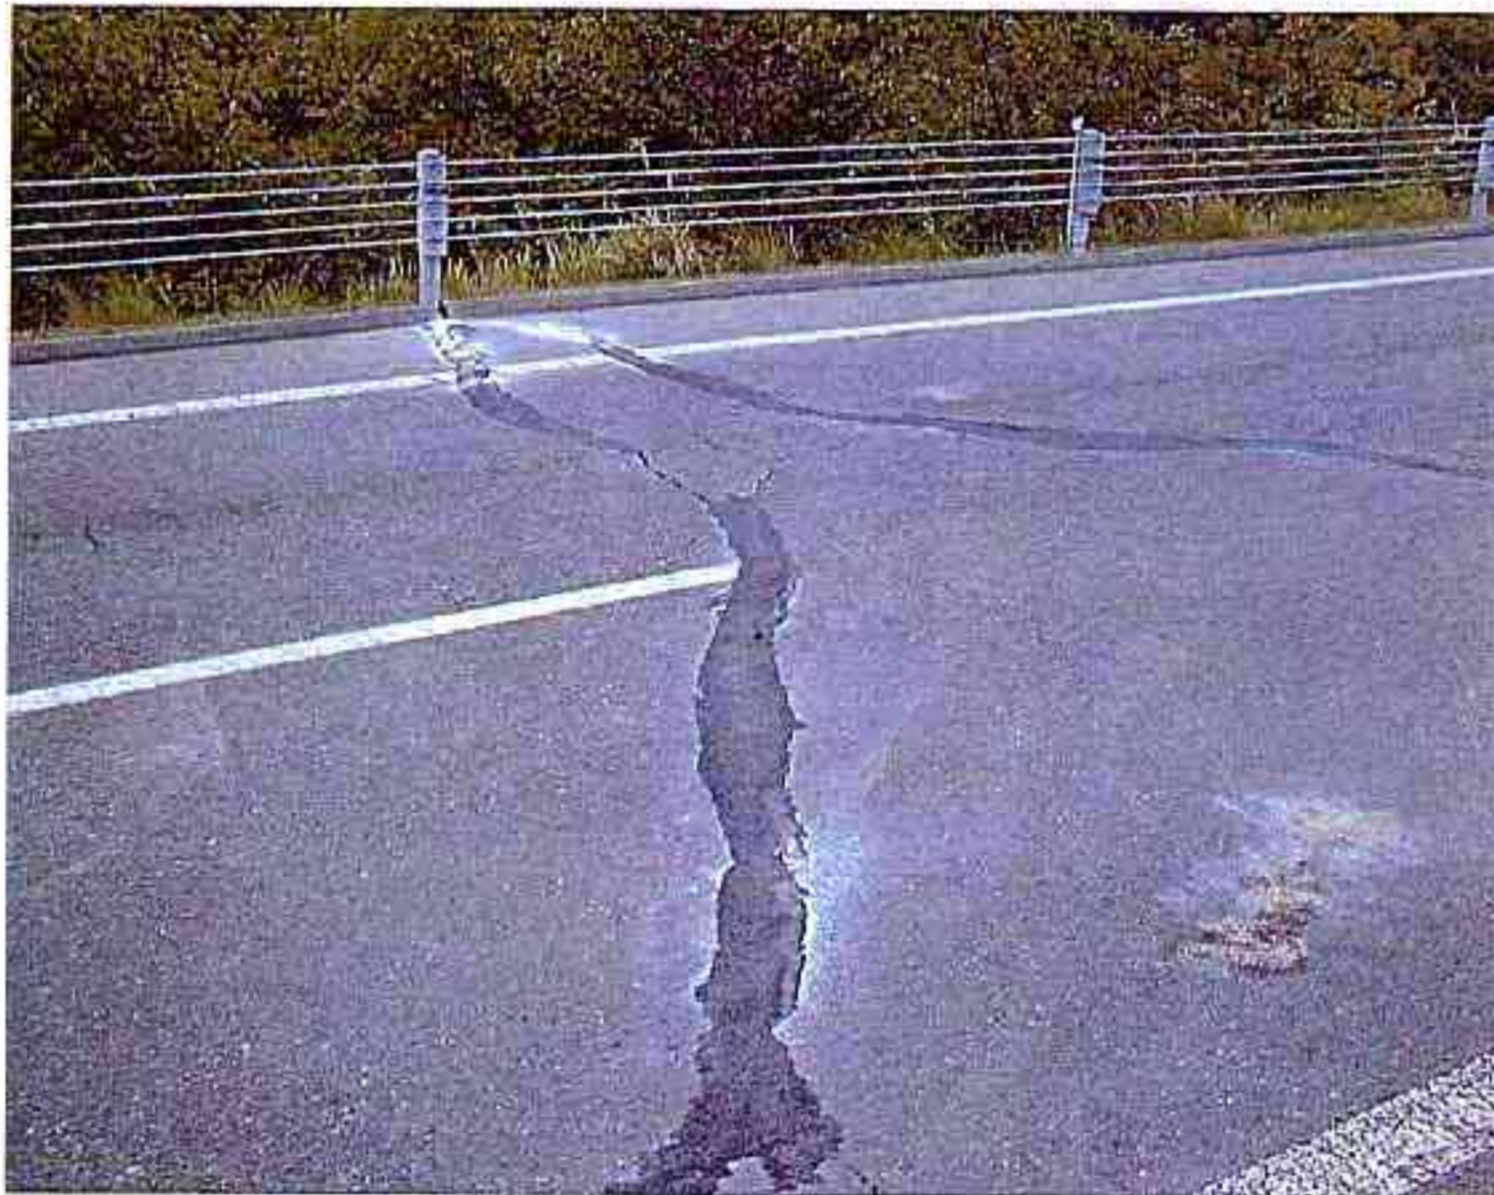
写真 5-9  
KP58.1(1)  
クラック補修

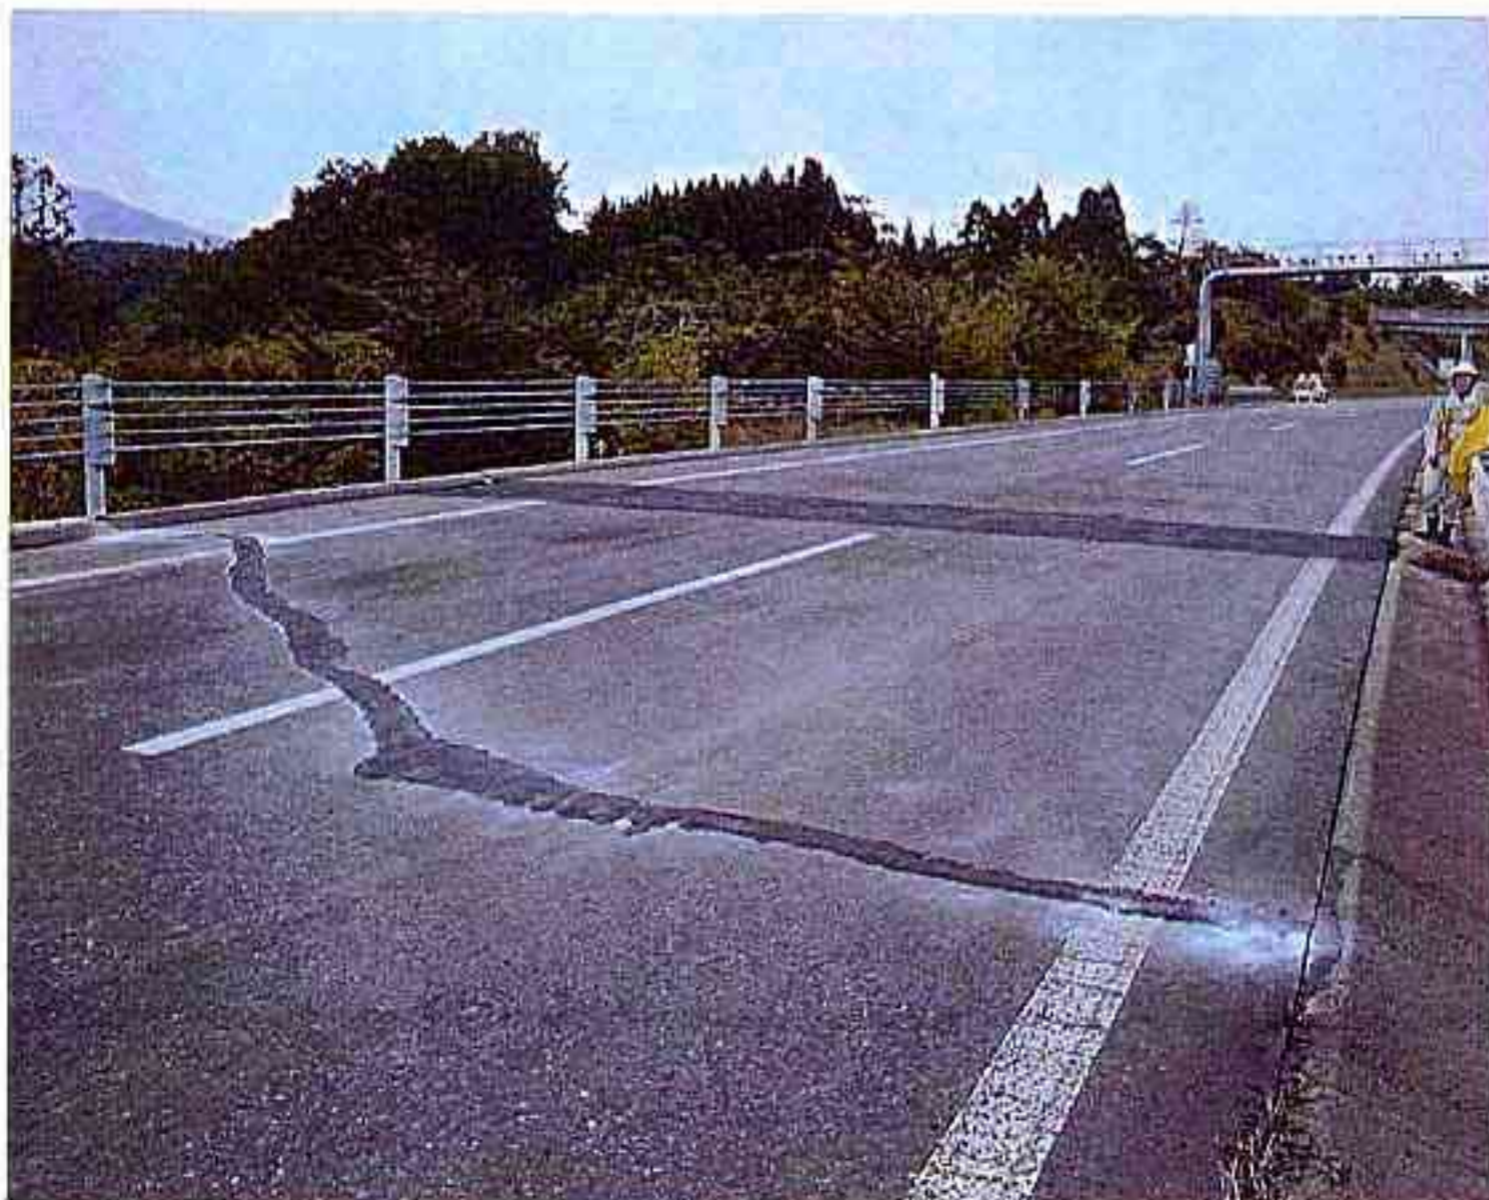
写真 5-10  
KP58.1(2)  
クラック補修

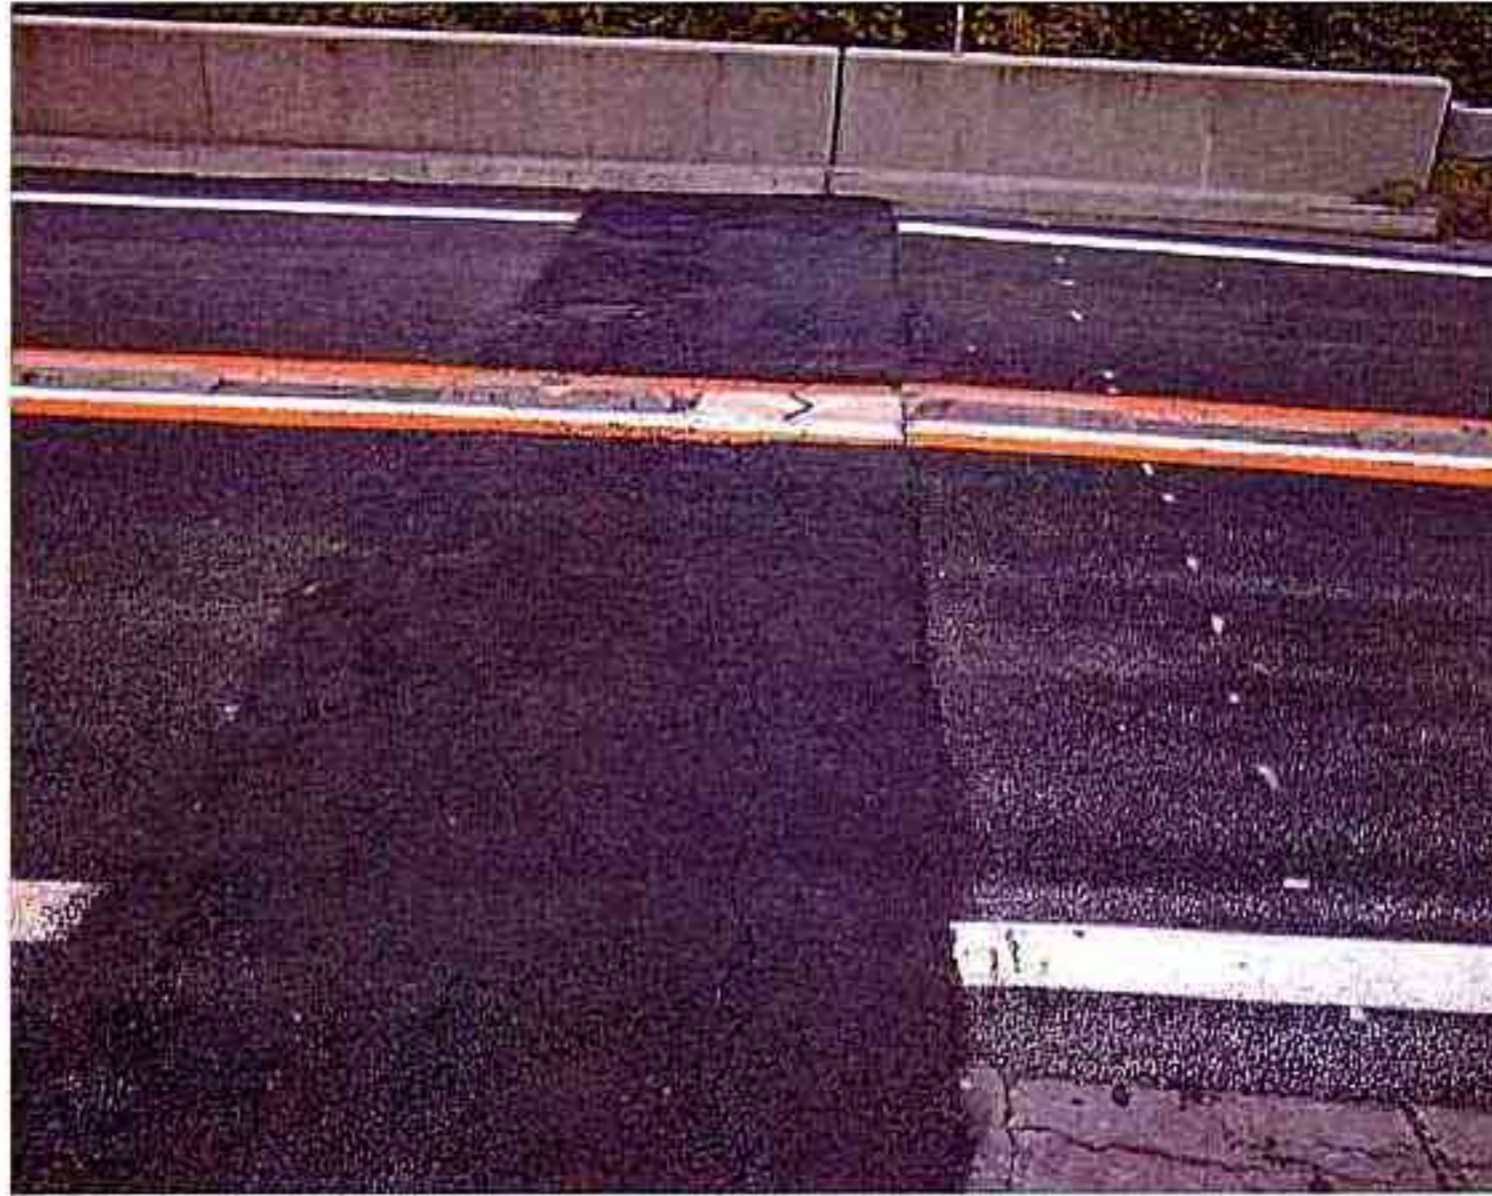
写真 5-11  
長山橋  
ジョイント段差修正

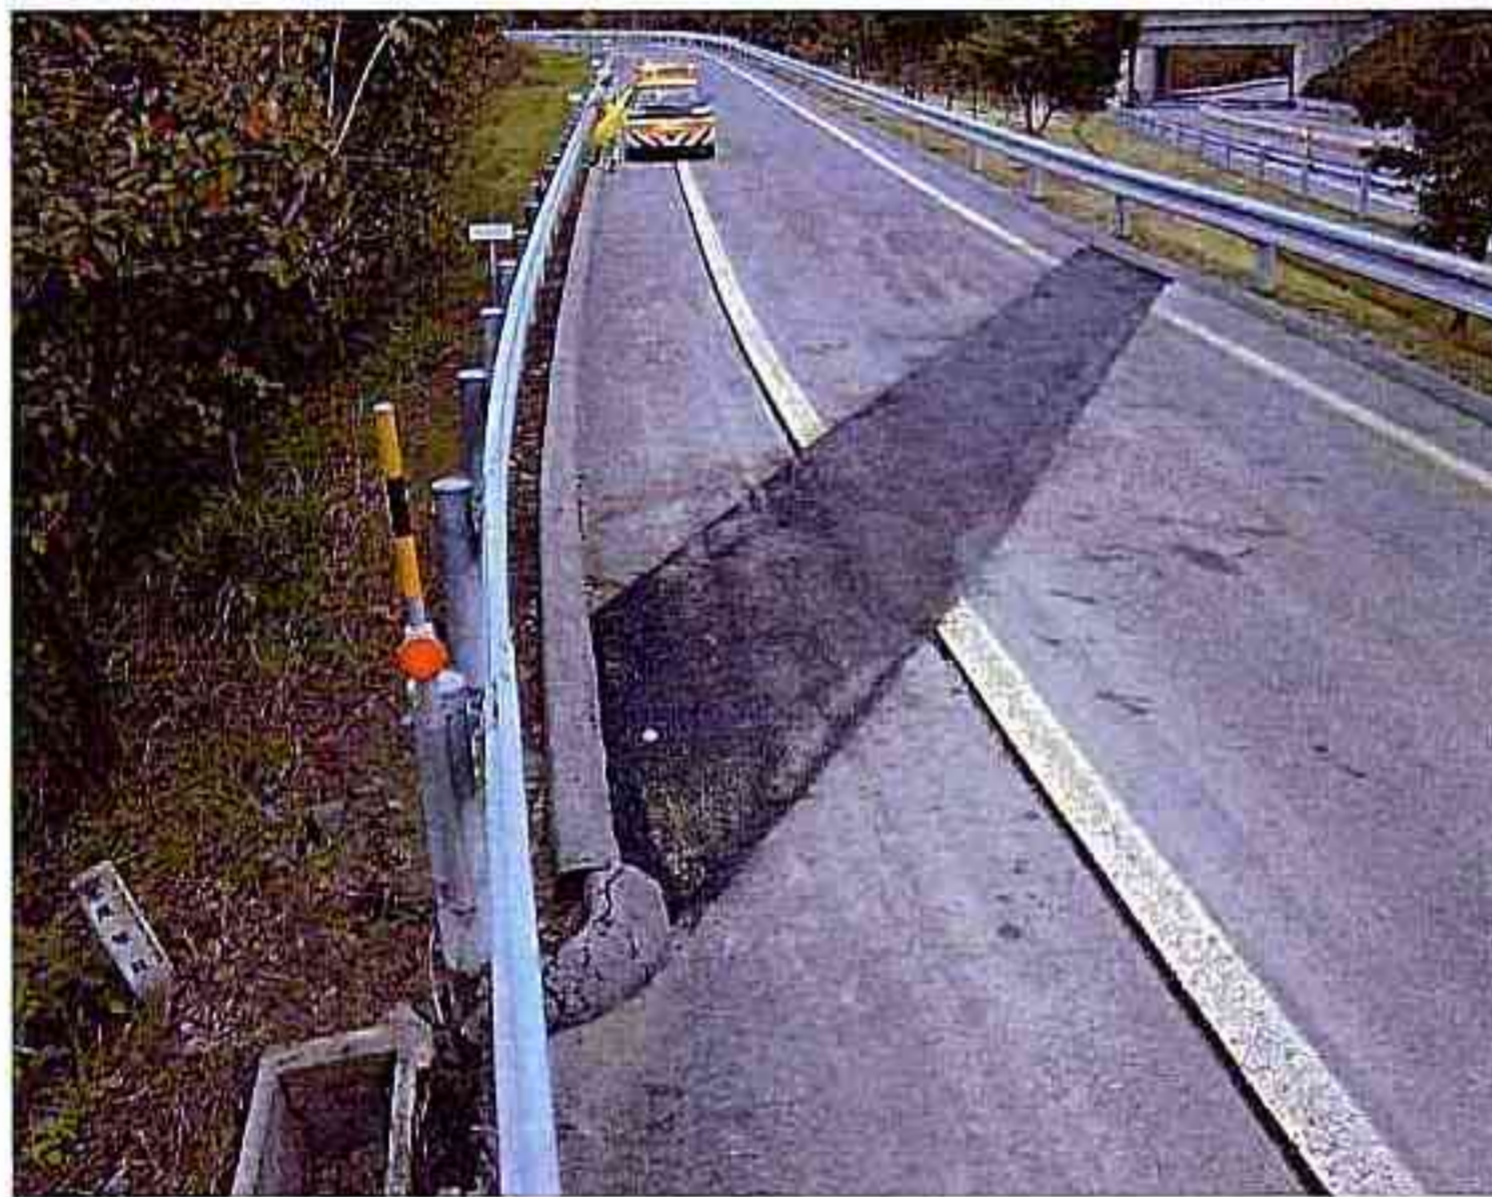
写真 5-12  
江府 IC (C-620)  
クラック部段差修正

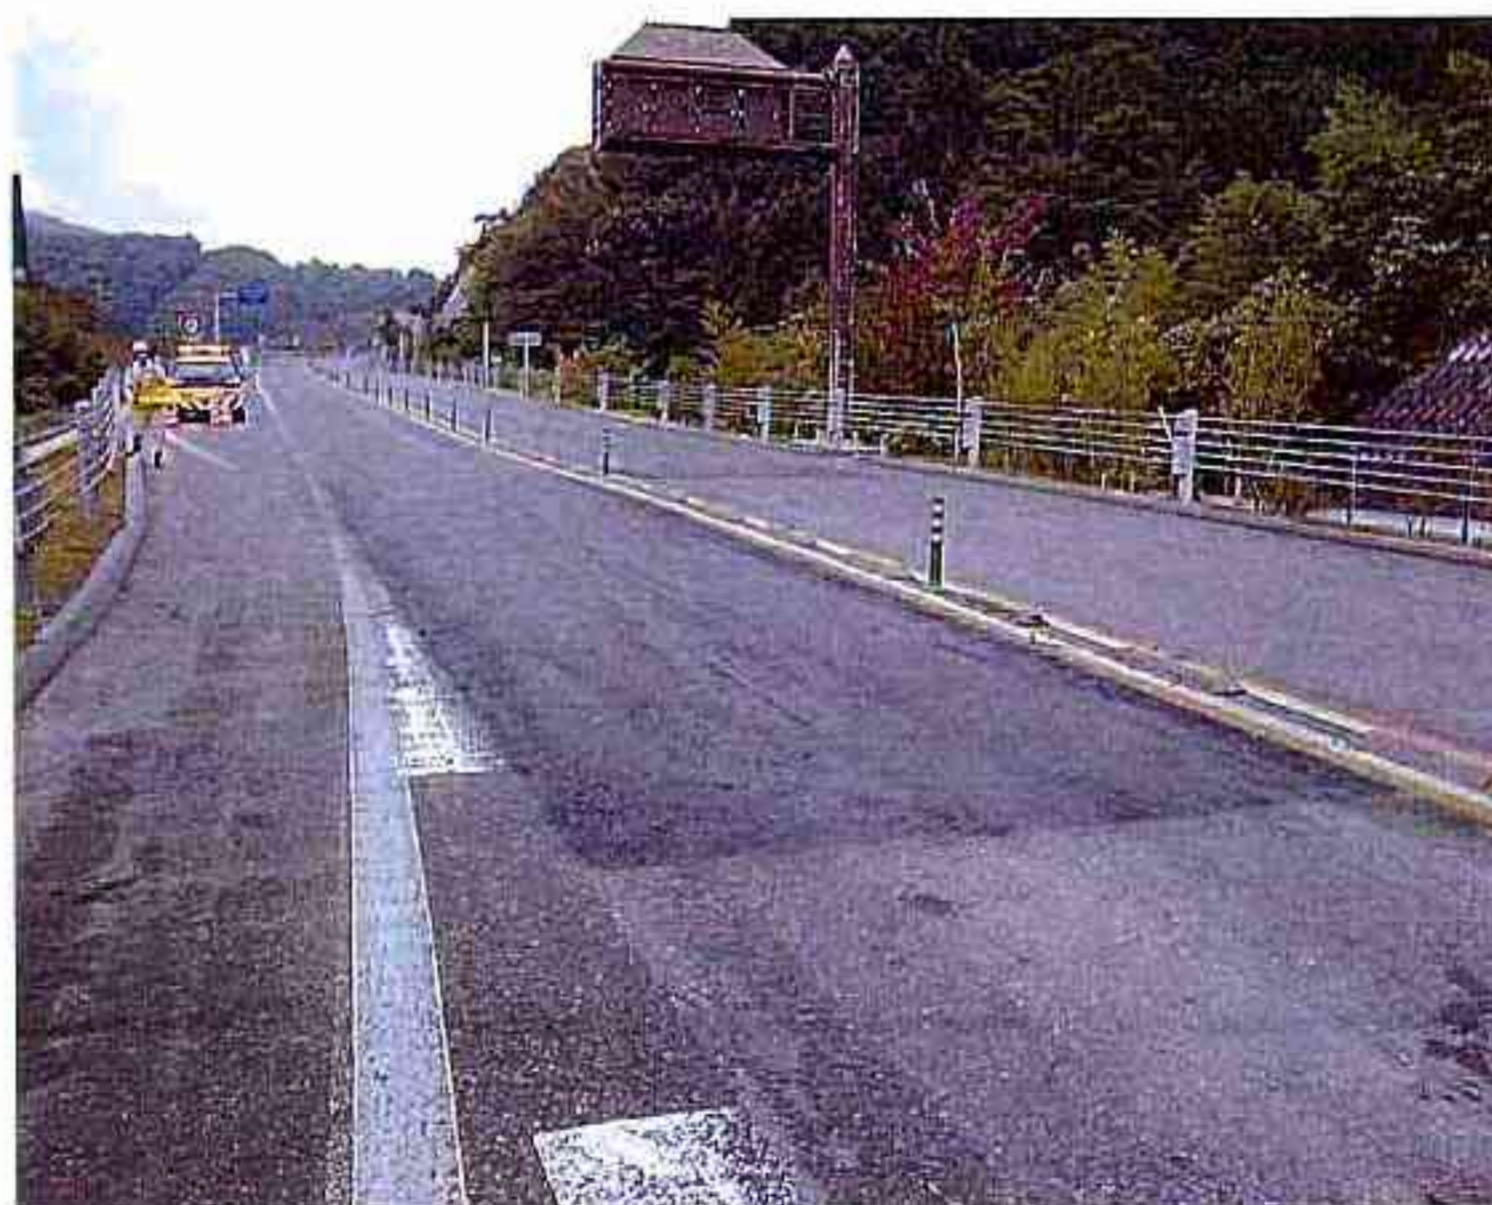
写真 5-13  
KP49.25  
段差修正
