## 5. 災害復旧

### 5.1 応急復旧

## 5.2 本復旧

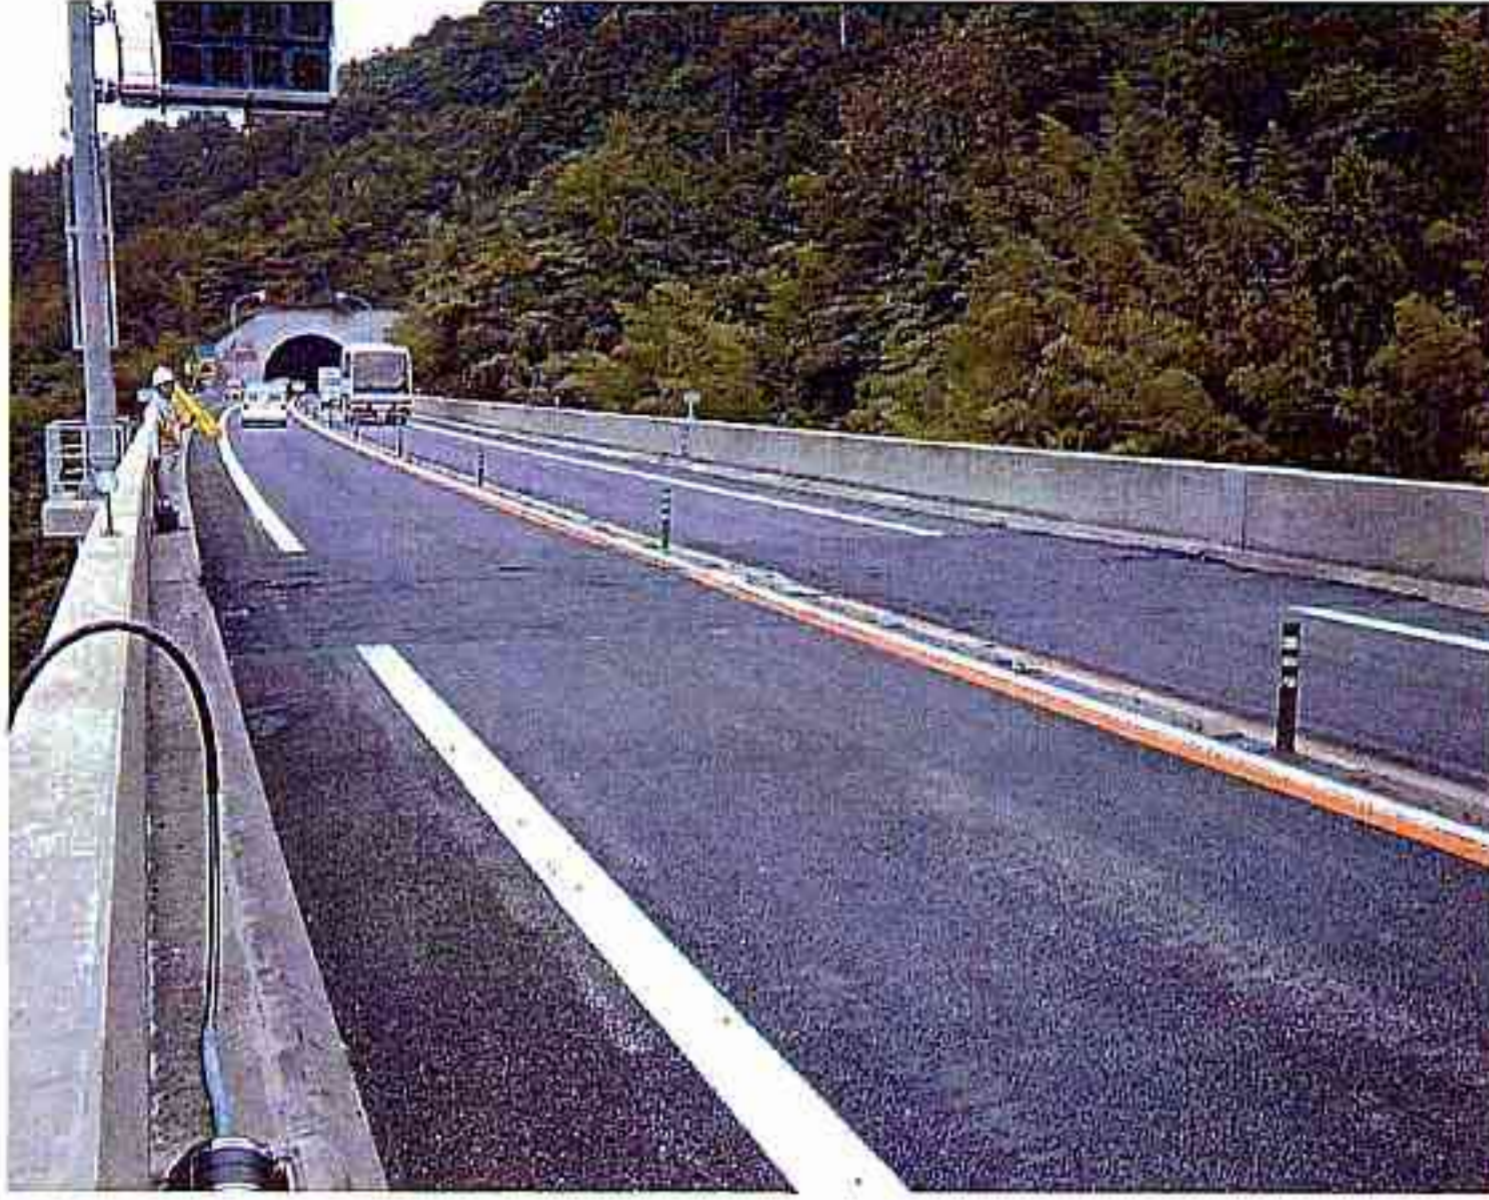
写真 5-14  
佐川橋 P5  
ジョイント部段差修正

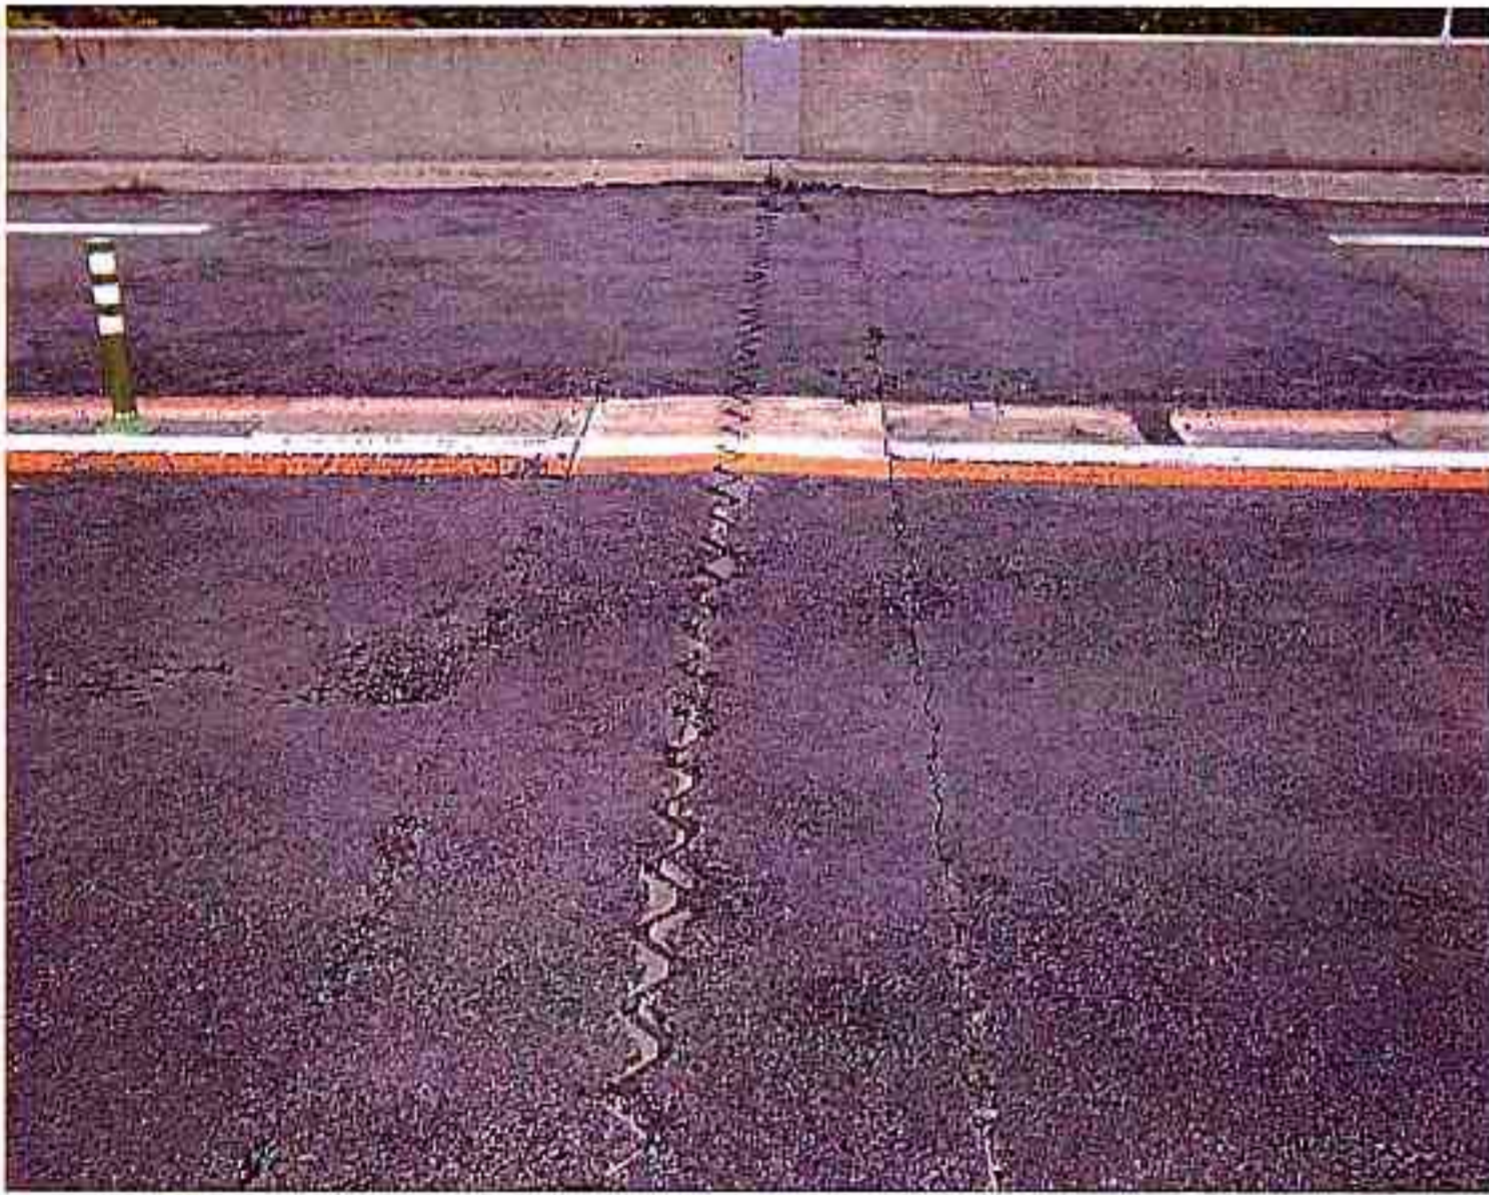
写真 5-15  
佐川橋 P5  
ジョイント部段差

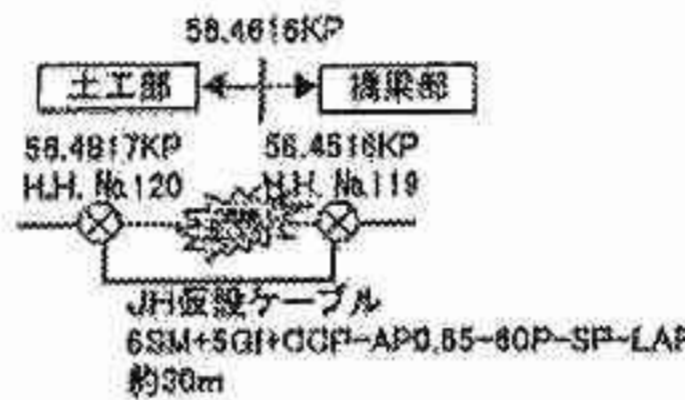
<p>1. 大江川橋 56.48KP 通信ケーブル損傷</p>	<p>被災状況 復旧方法</p>	<p>橋端の継手部分が振動により破損し、複合ケーブルが断線した。 H.H.No.119に仮設クロージャを設置。H.H.No.120～No.119間に仮設ケーブルを敷設。</p>

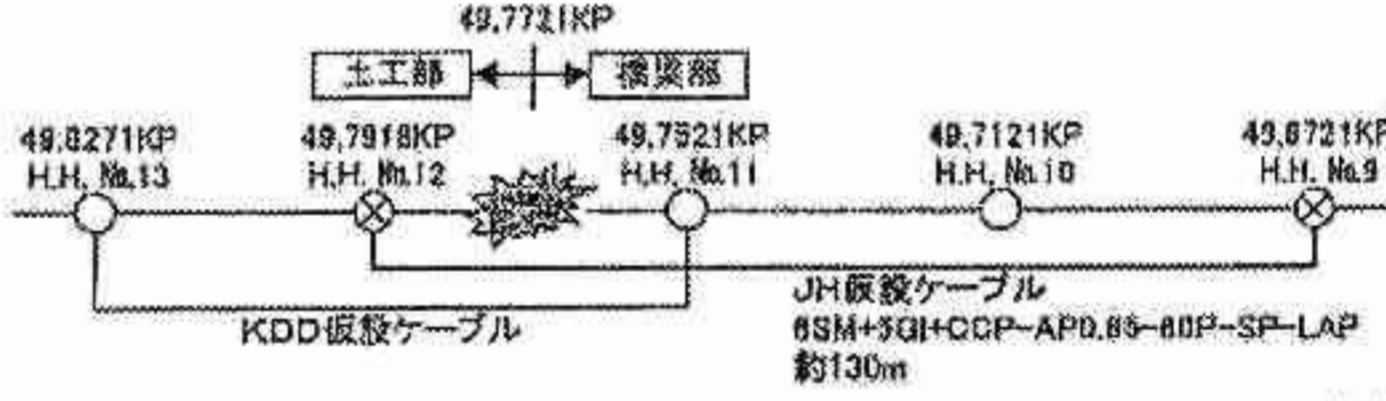
<p>2. 佐川橋 49.77KP 通信ケーブル損傷</p>	<p>被災状況 復旧方法</p>	<p>橋端の継手部分が振動により破損し、複合ケーブルが断線した。 H.H.No.9に仮設クロージャを設置。H.H.No.12～No.9間に仮設ケーブルを敷設。 橋梁部は壁高欄外側にメッセンジャーワイヤーをはり、複合ケーブルをつり下げ配線。土工部はころがし配線。</p>

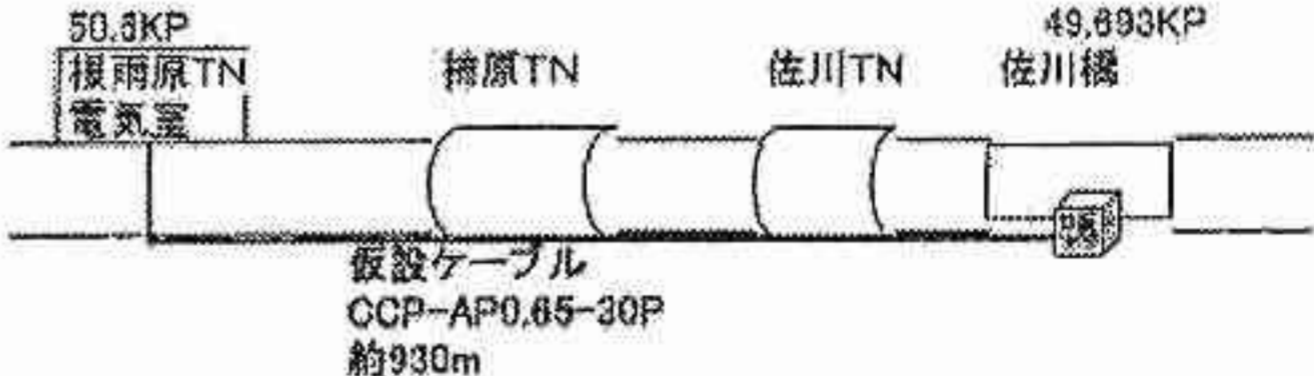
<p>3. 佐川TN 49.69KP D板制御ケーブル損傷</p>	<p>被災状況 復旧方法</p>	<p>佐川TN下りD型情報板が制御不能。 ケーブル損傷箇所が特定できないため、根雨TN電気室～D板間に仮設ケーブルを敷設。 橋梁部は壁高欄上部に添架配線。土工部・TN部はころがし配線。</p>

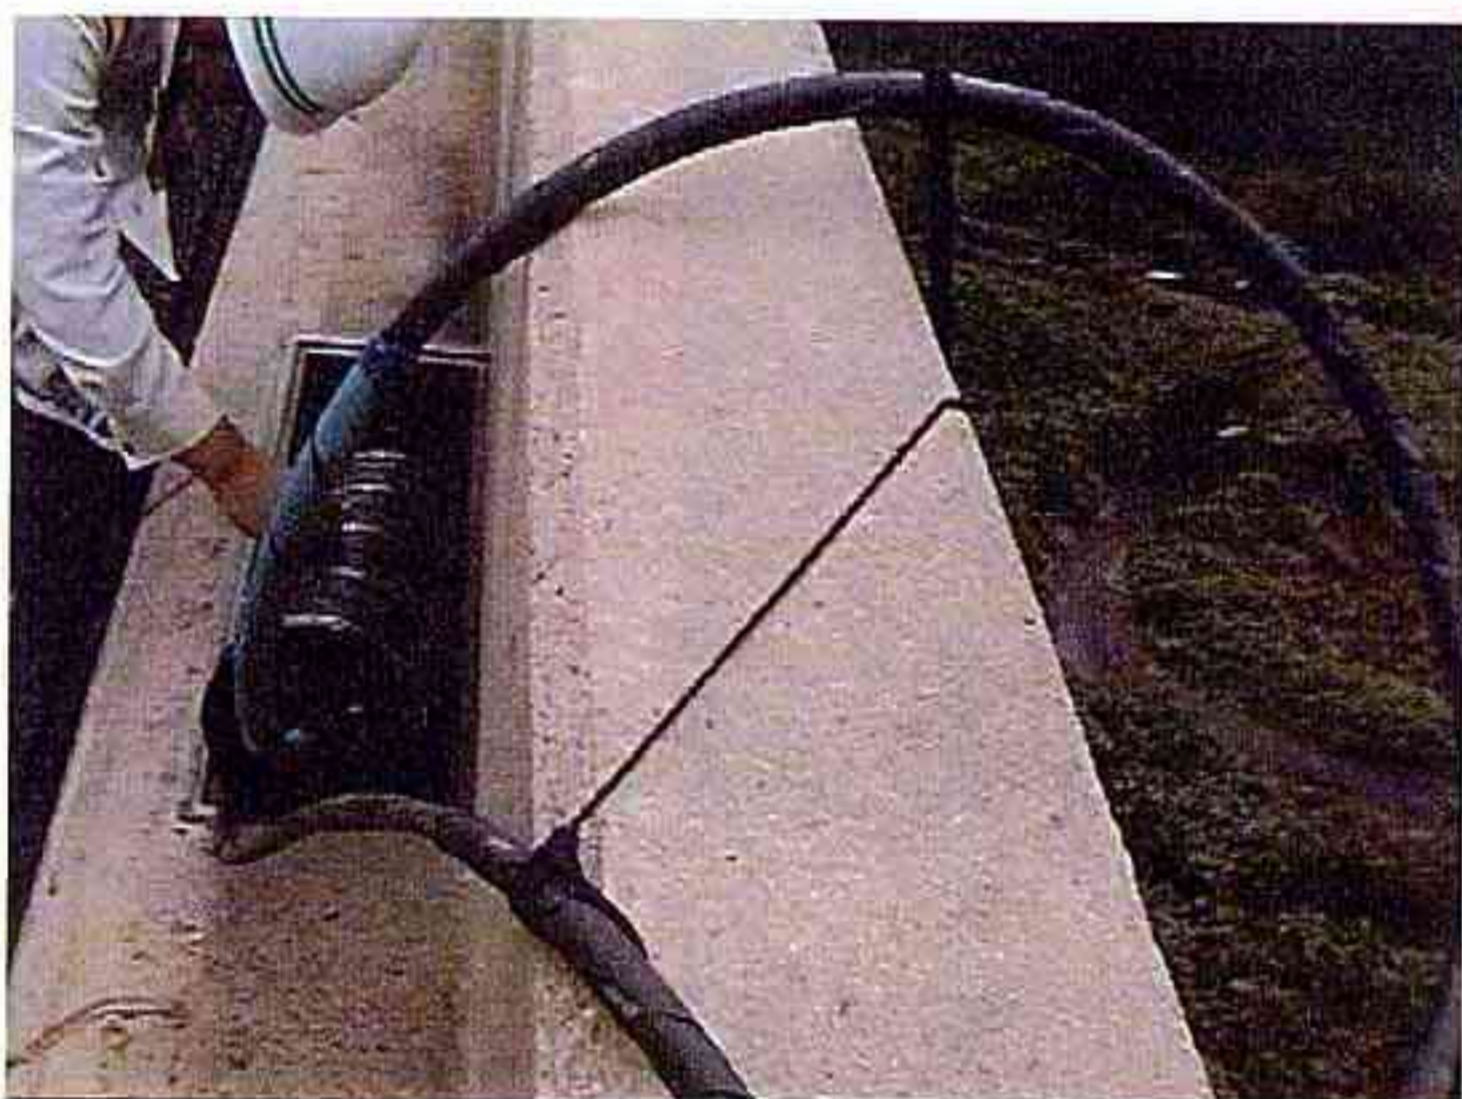
写真 5-16

JH 複合仮設クロージャ  
KDD光ケーブル

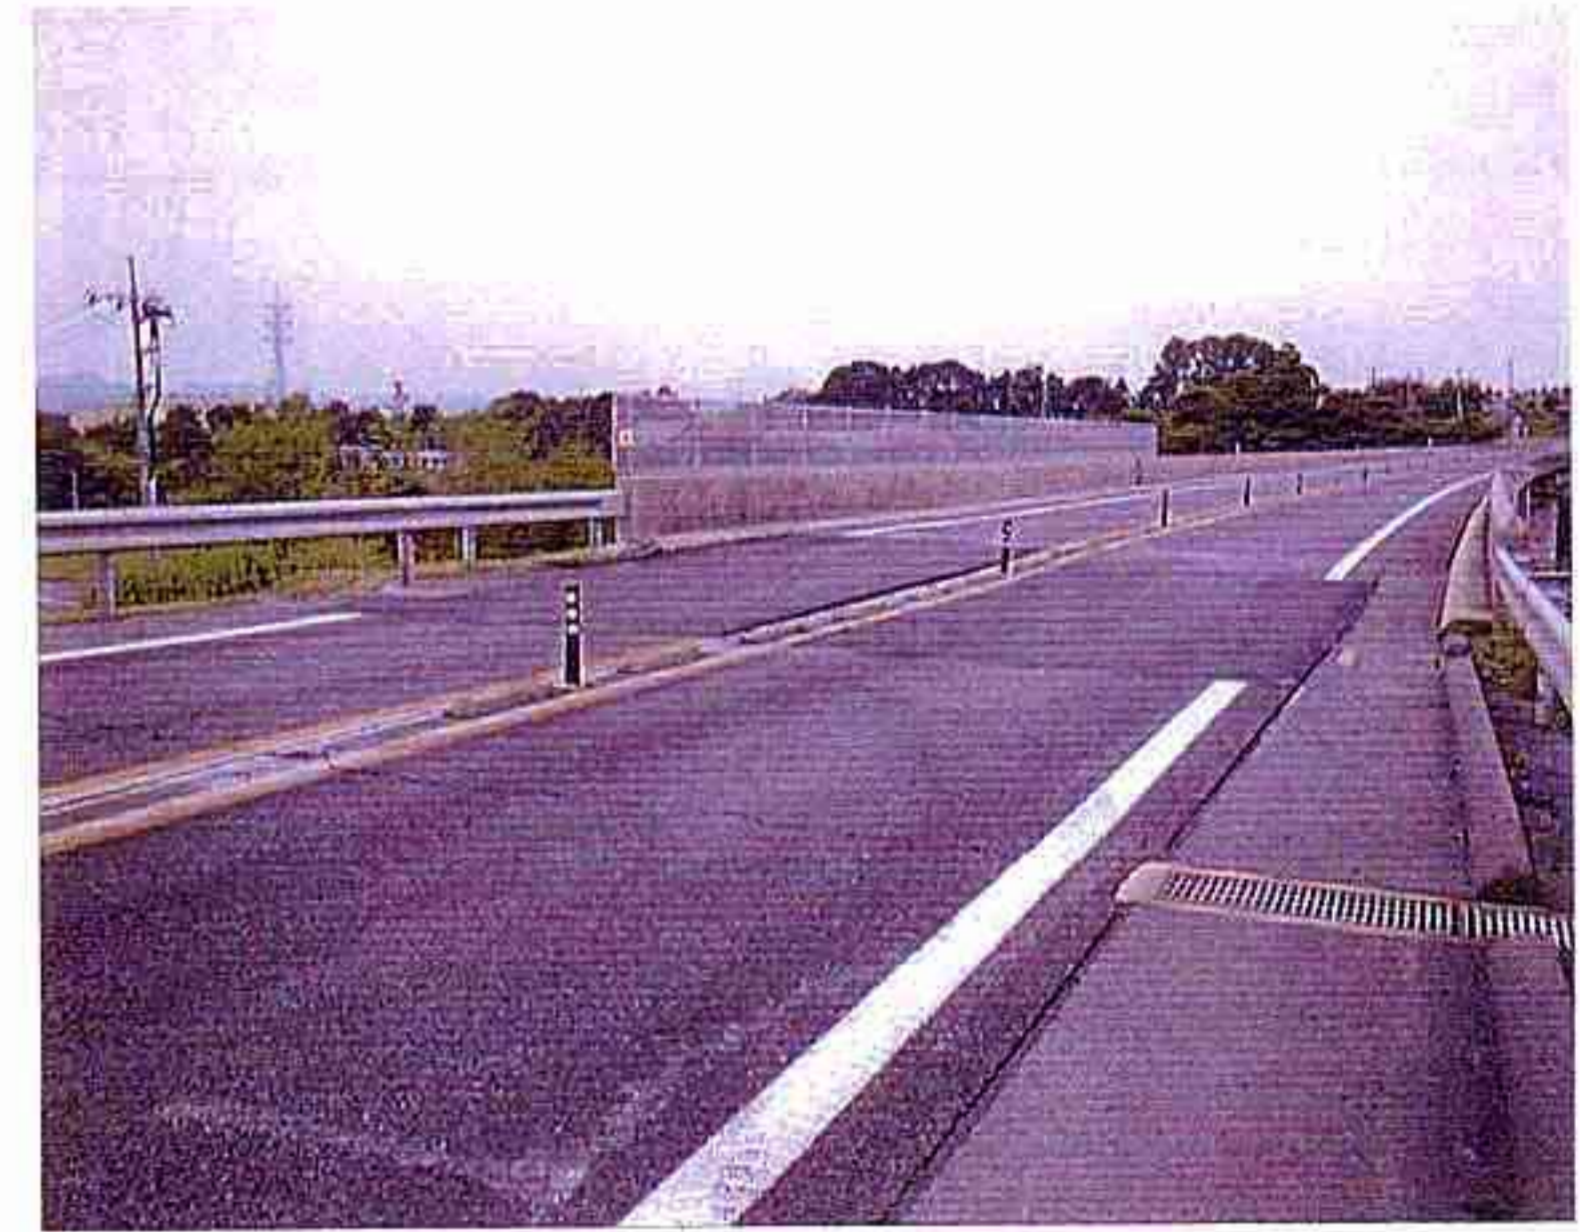
(被災直後)

箇所番号	3
施設名	別所川橋
災害内容	路面クラック・段差

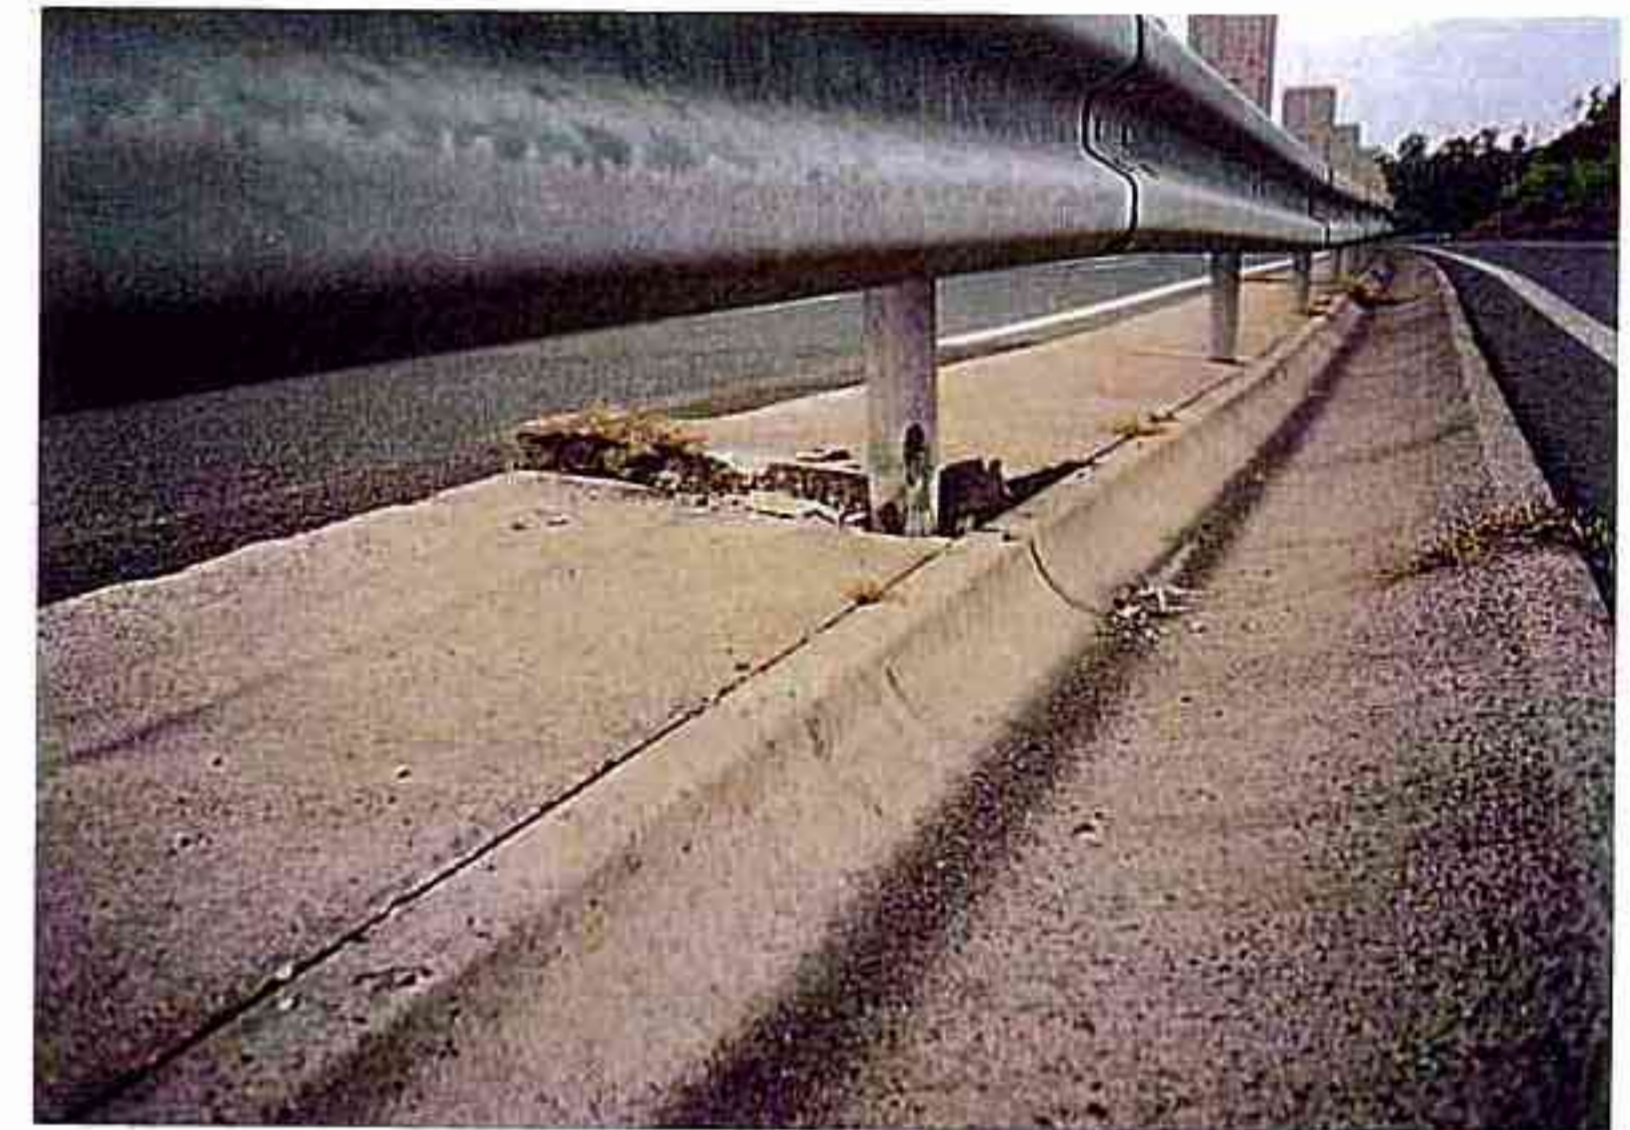
(被災直後)

箇所番号	10
施設名	中分
災害内容	張りコンクリート破損

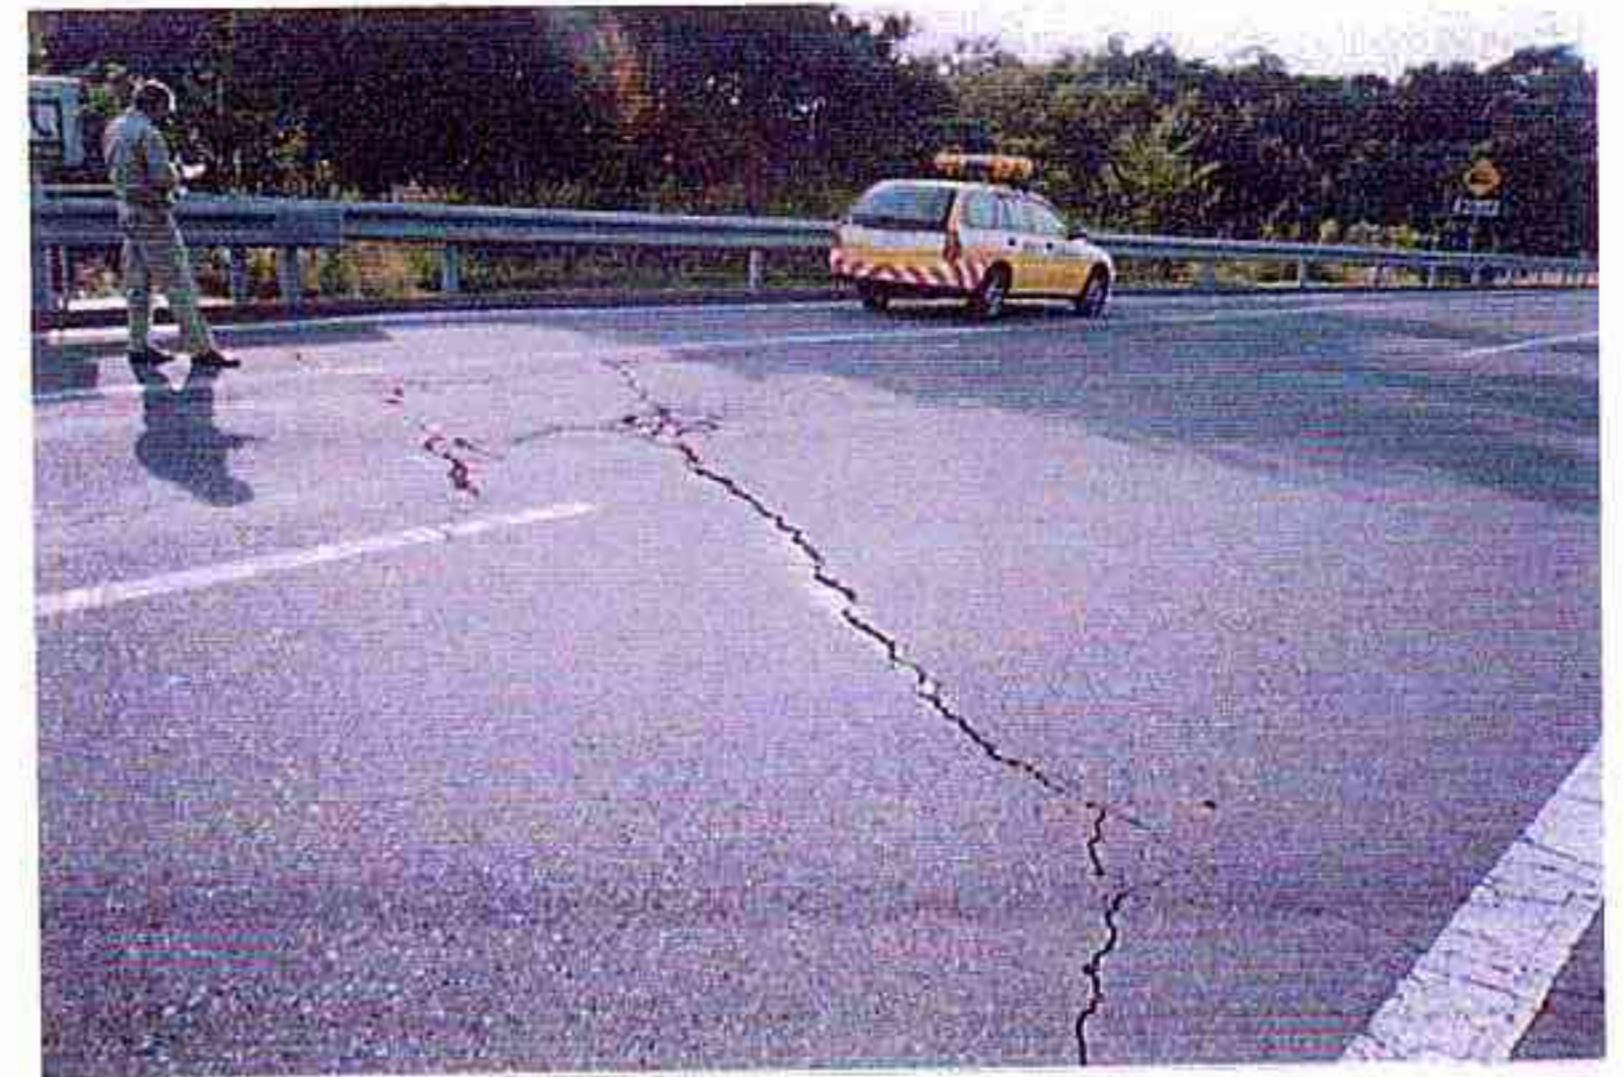
(被災直後)

箇所番号	12
施設名	路面
災害内容	路面クラック・段差

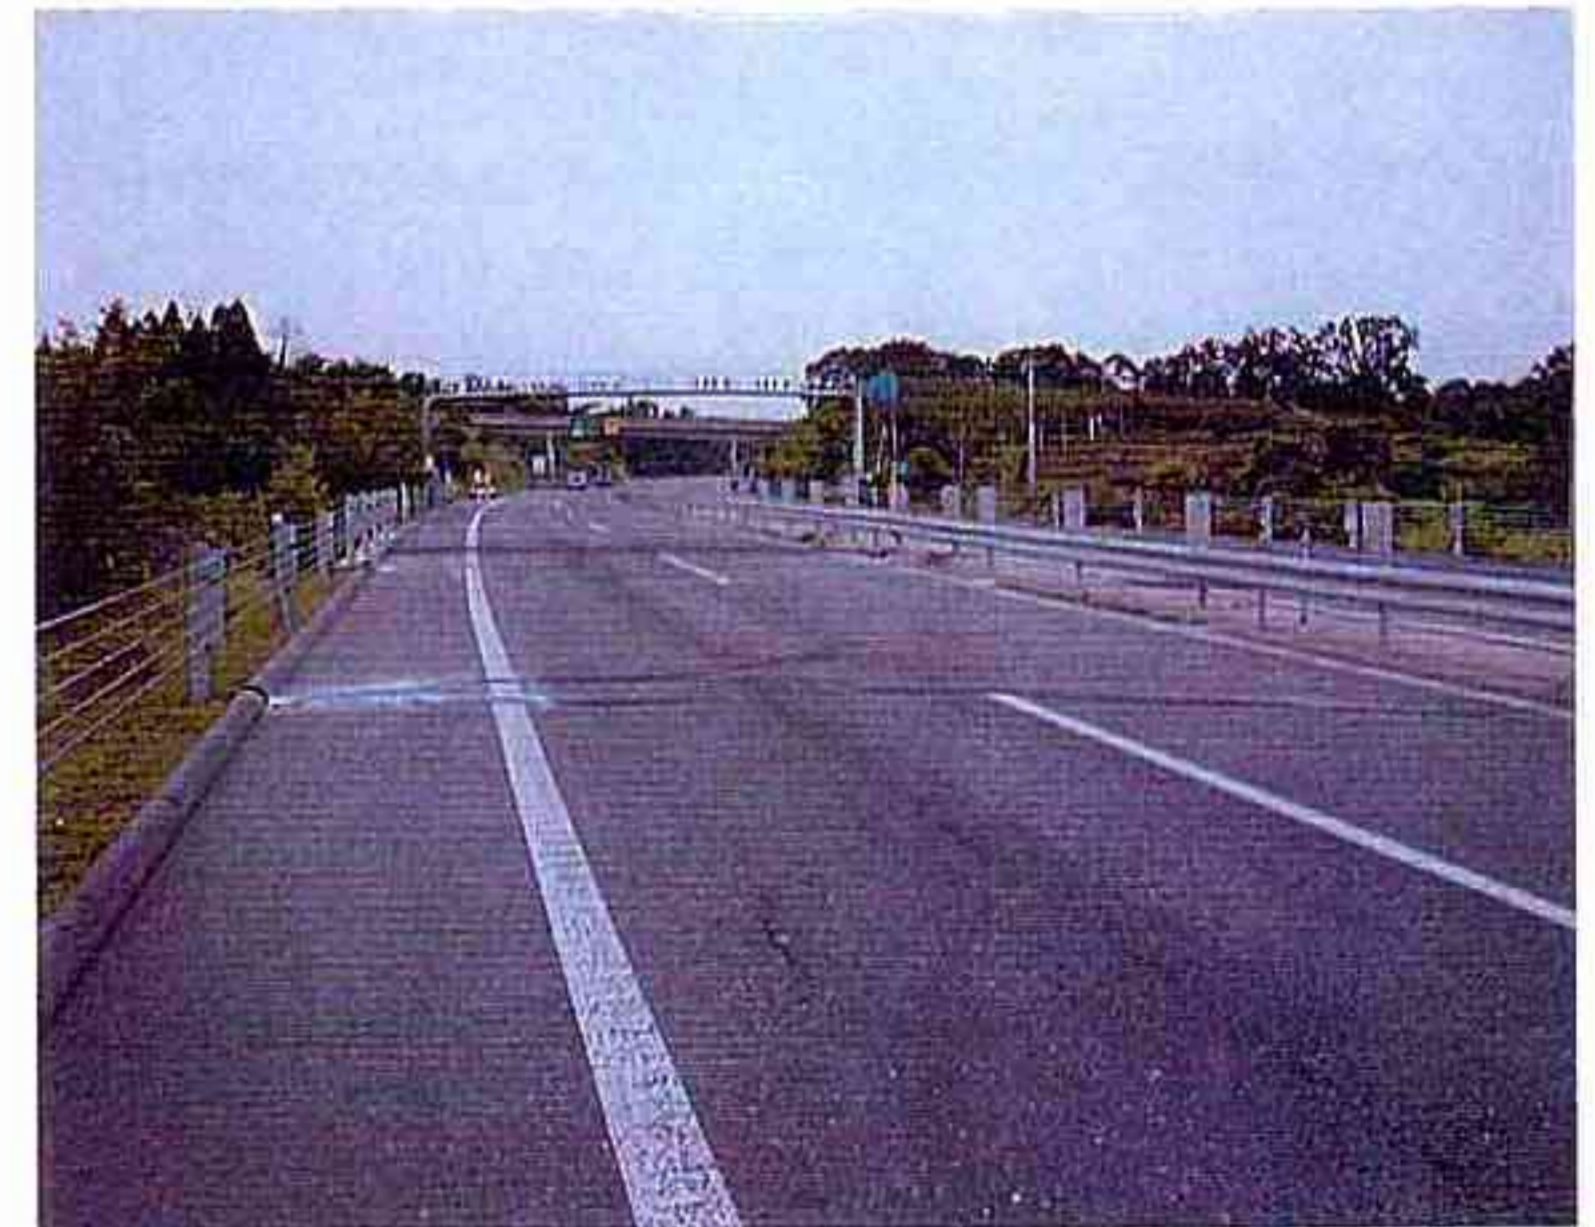
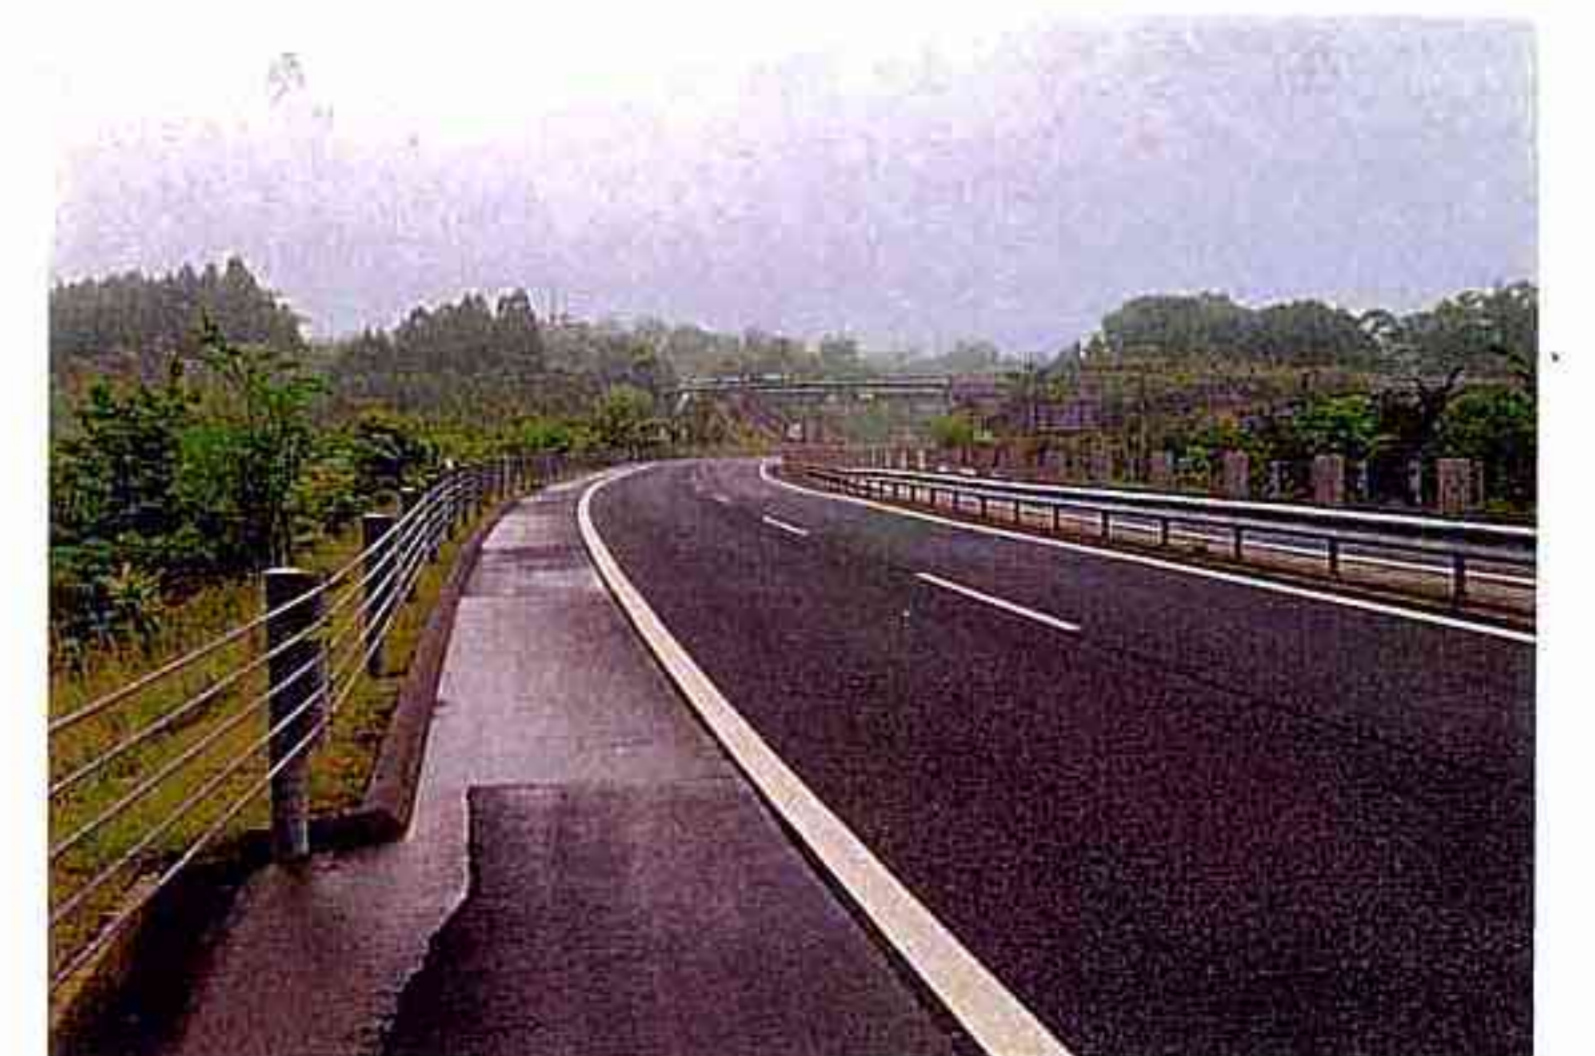
箇所番号	14
施設名	路面
災害内容	路面クラック・段差

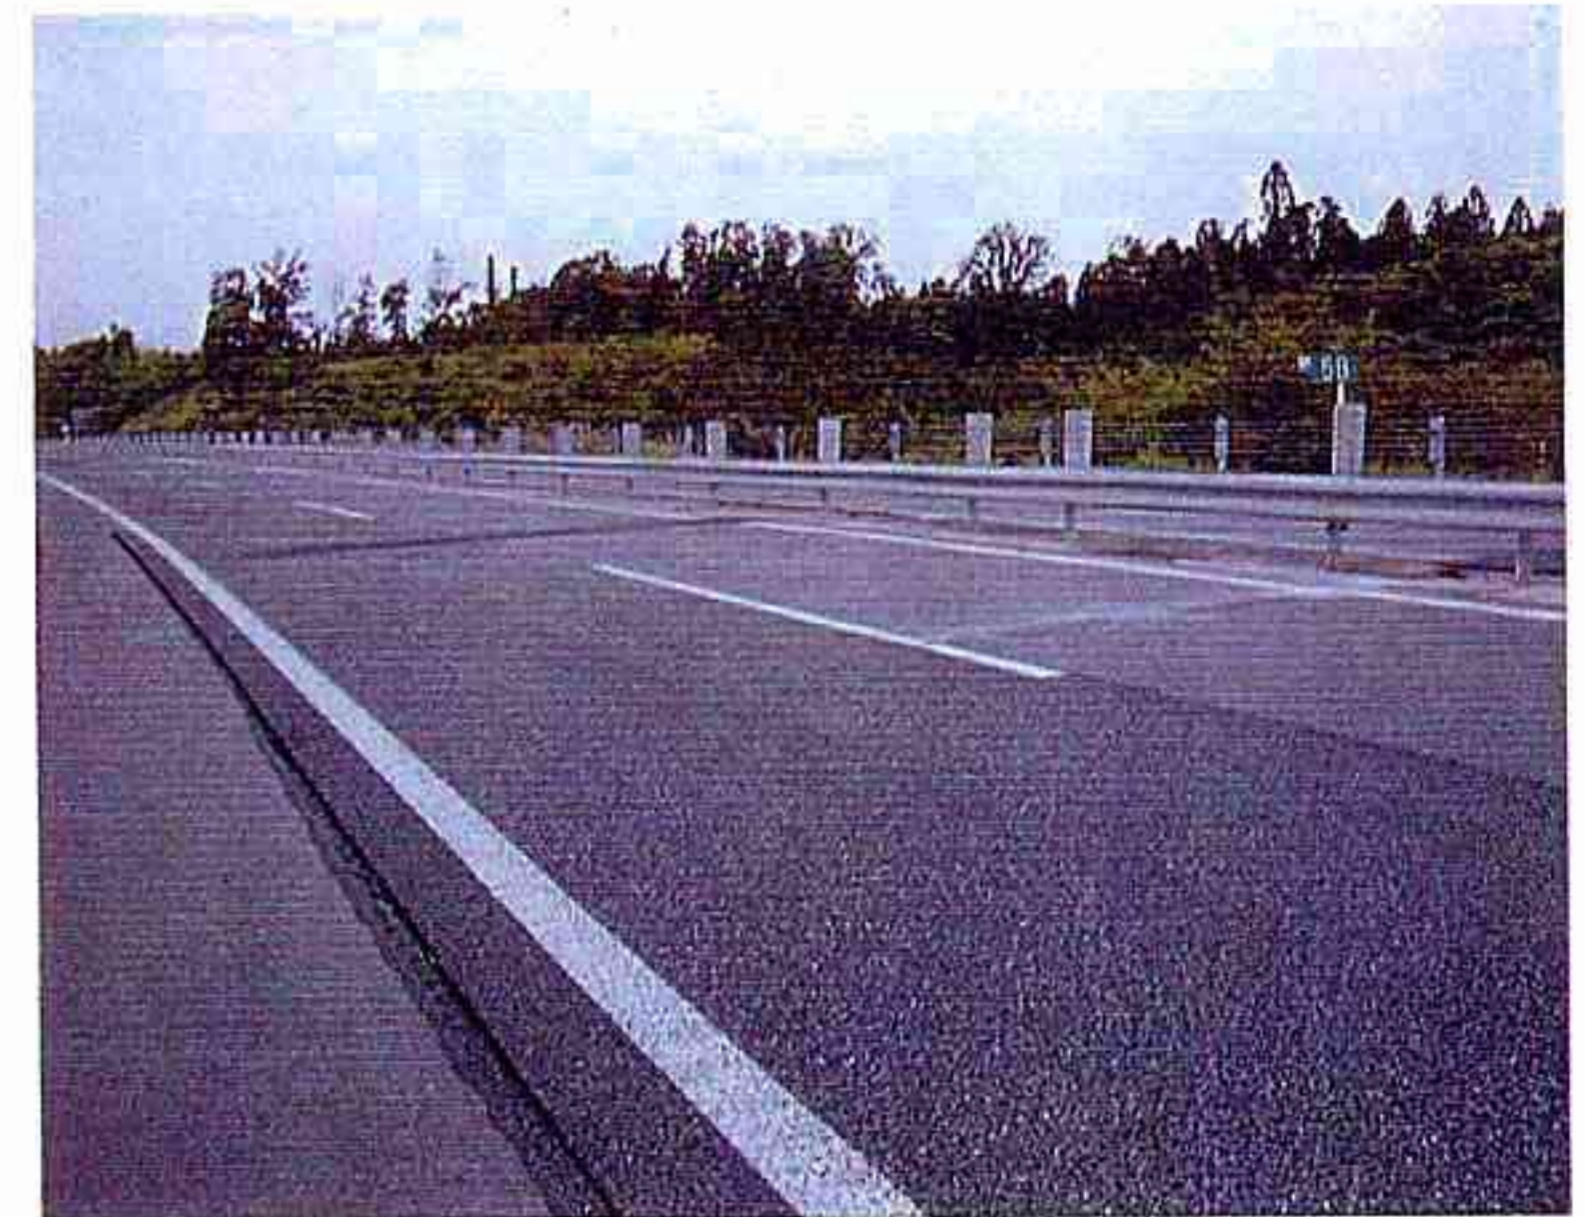
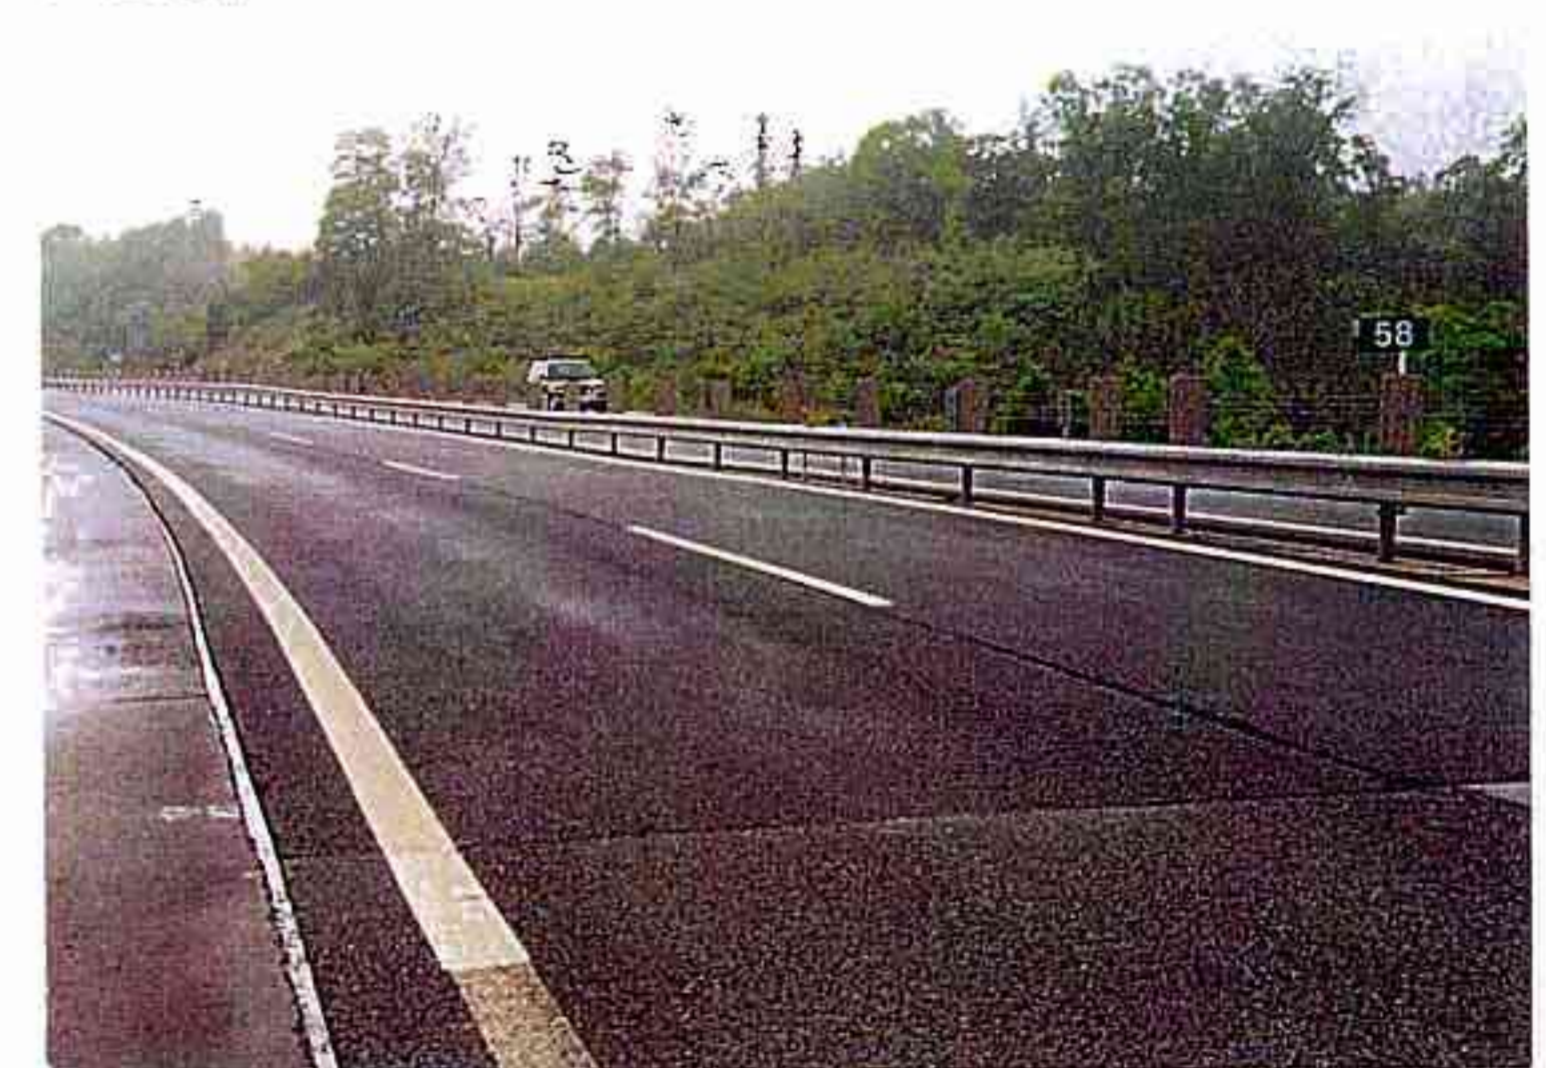
箇所番号	15
施設名	路面
災害内容	路面に亀裂(幅5cm、長さ10cm)

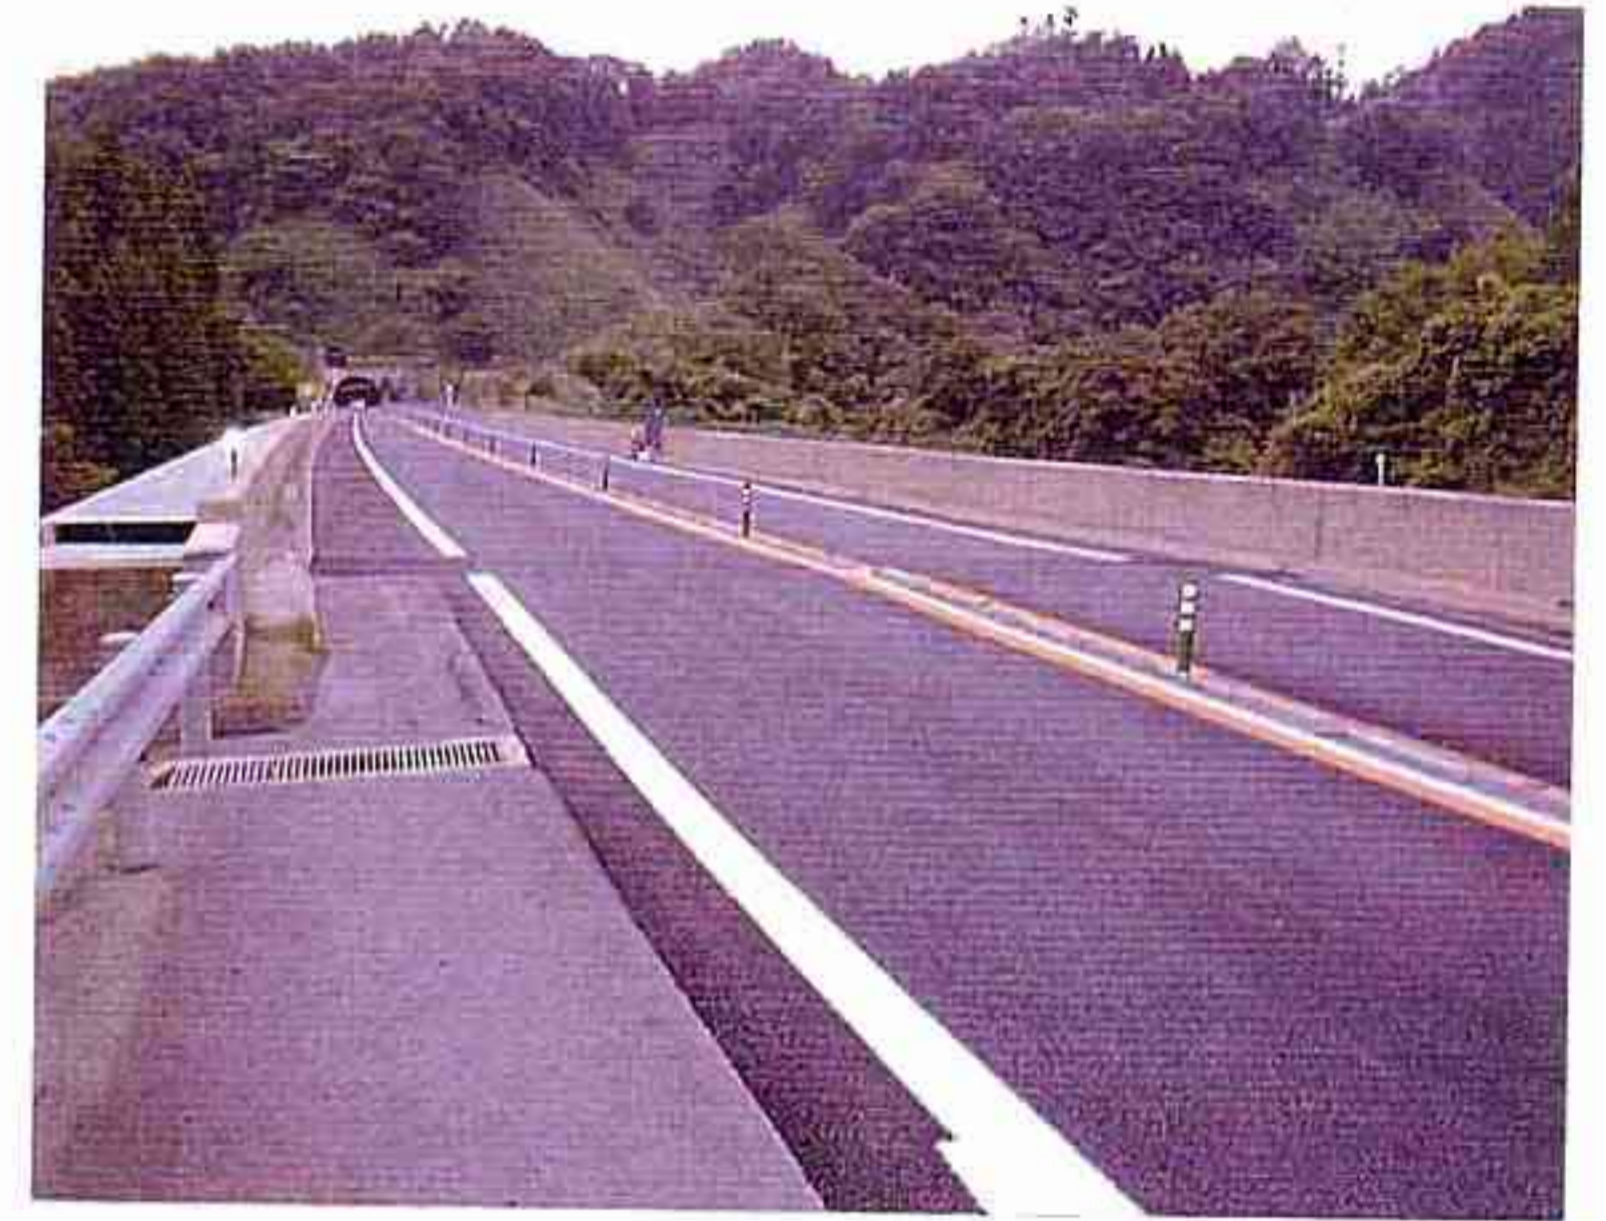
(被災直後)

箇所番号	22
施設名	長山橋
災害内容	As・Co部に段差

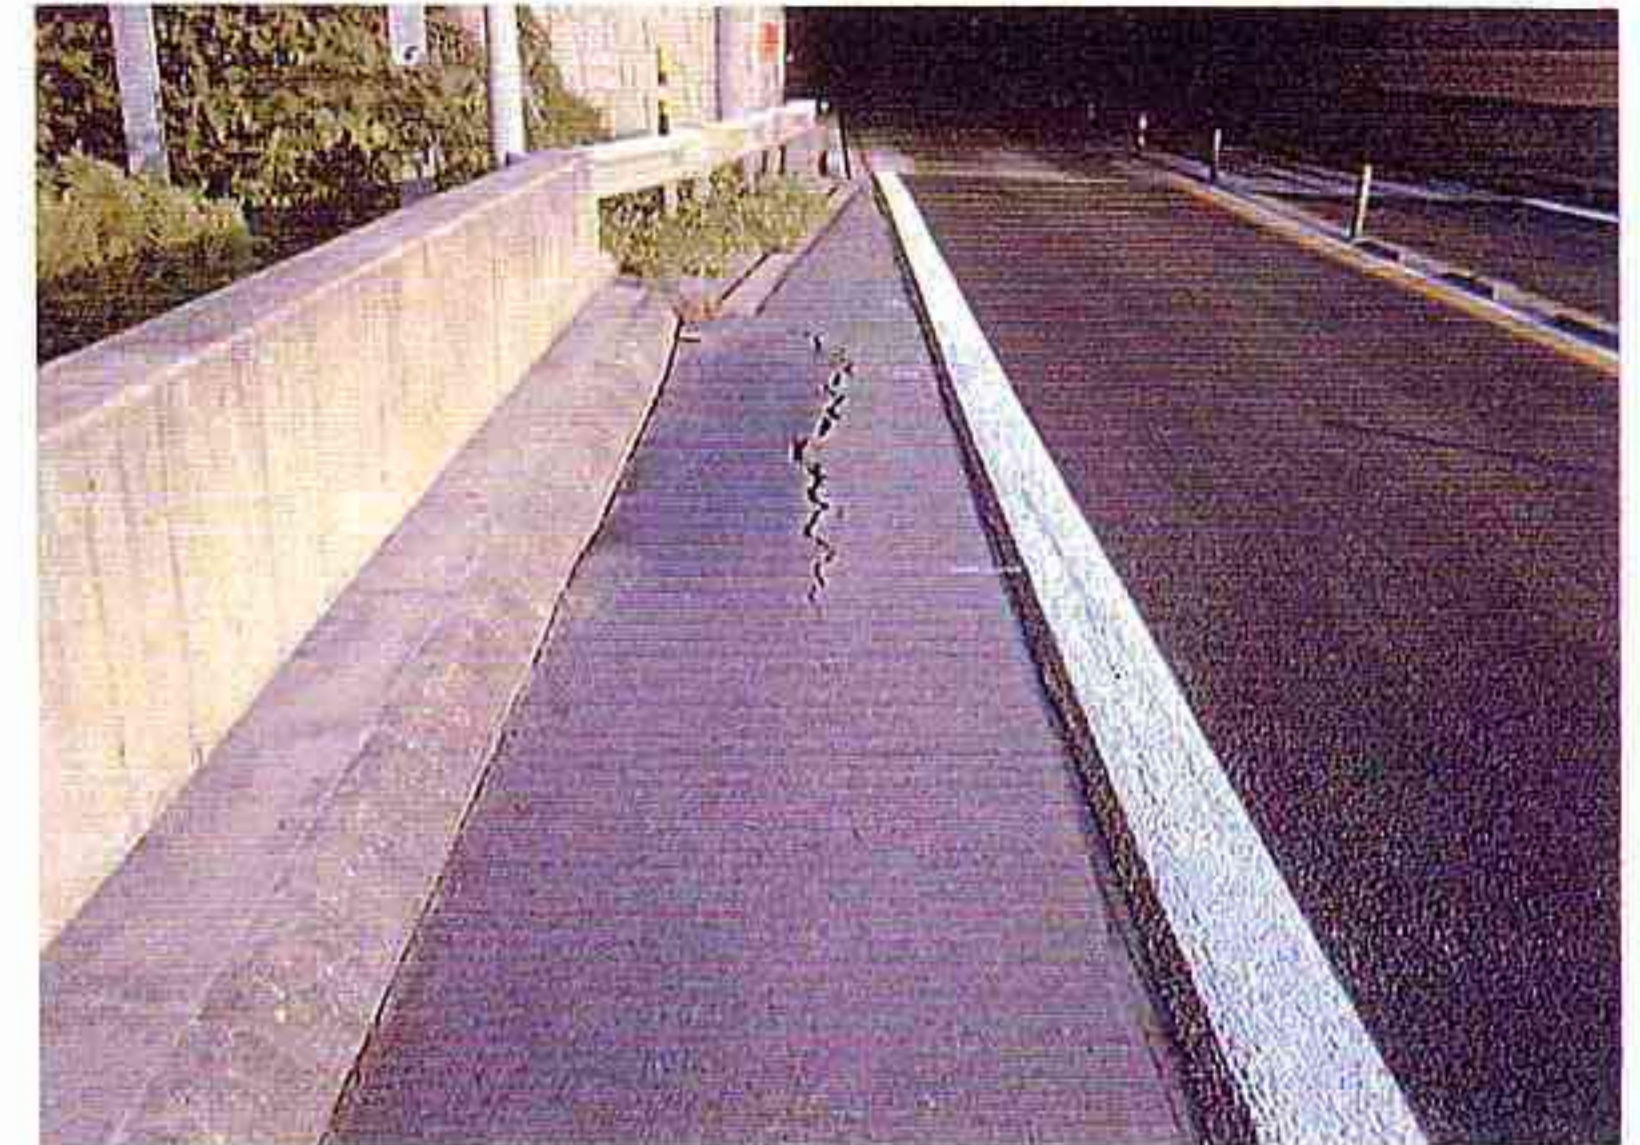
(被災直後)

箇所番号	26
施設名	路面
災害内容	路肩沈下
