## 5. 災害復旧

### 5.1 応急復旧

## 5.2 本復旧

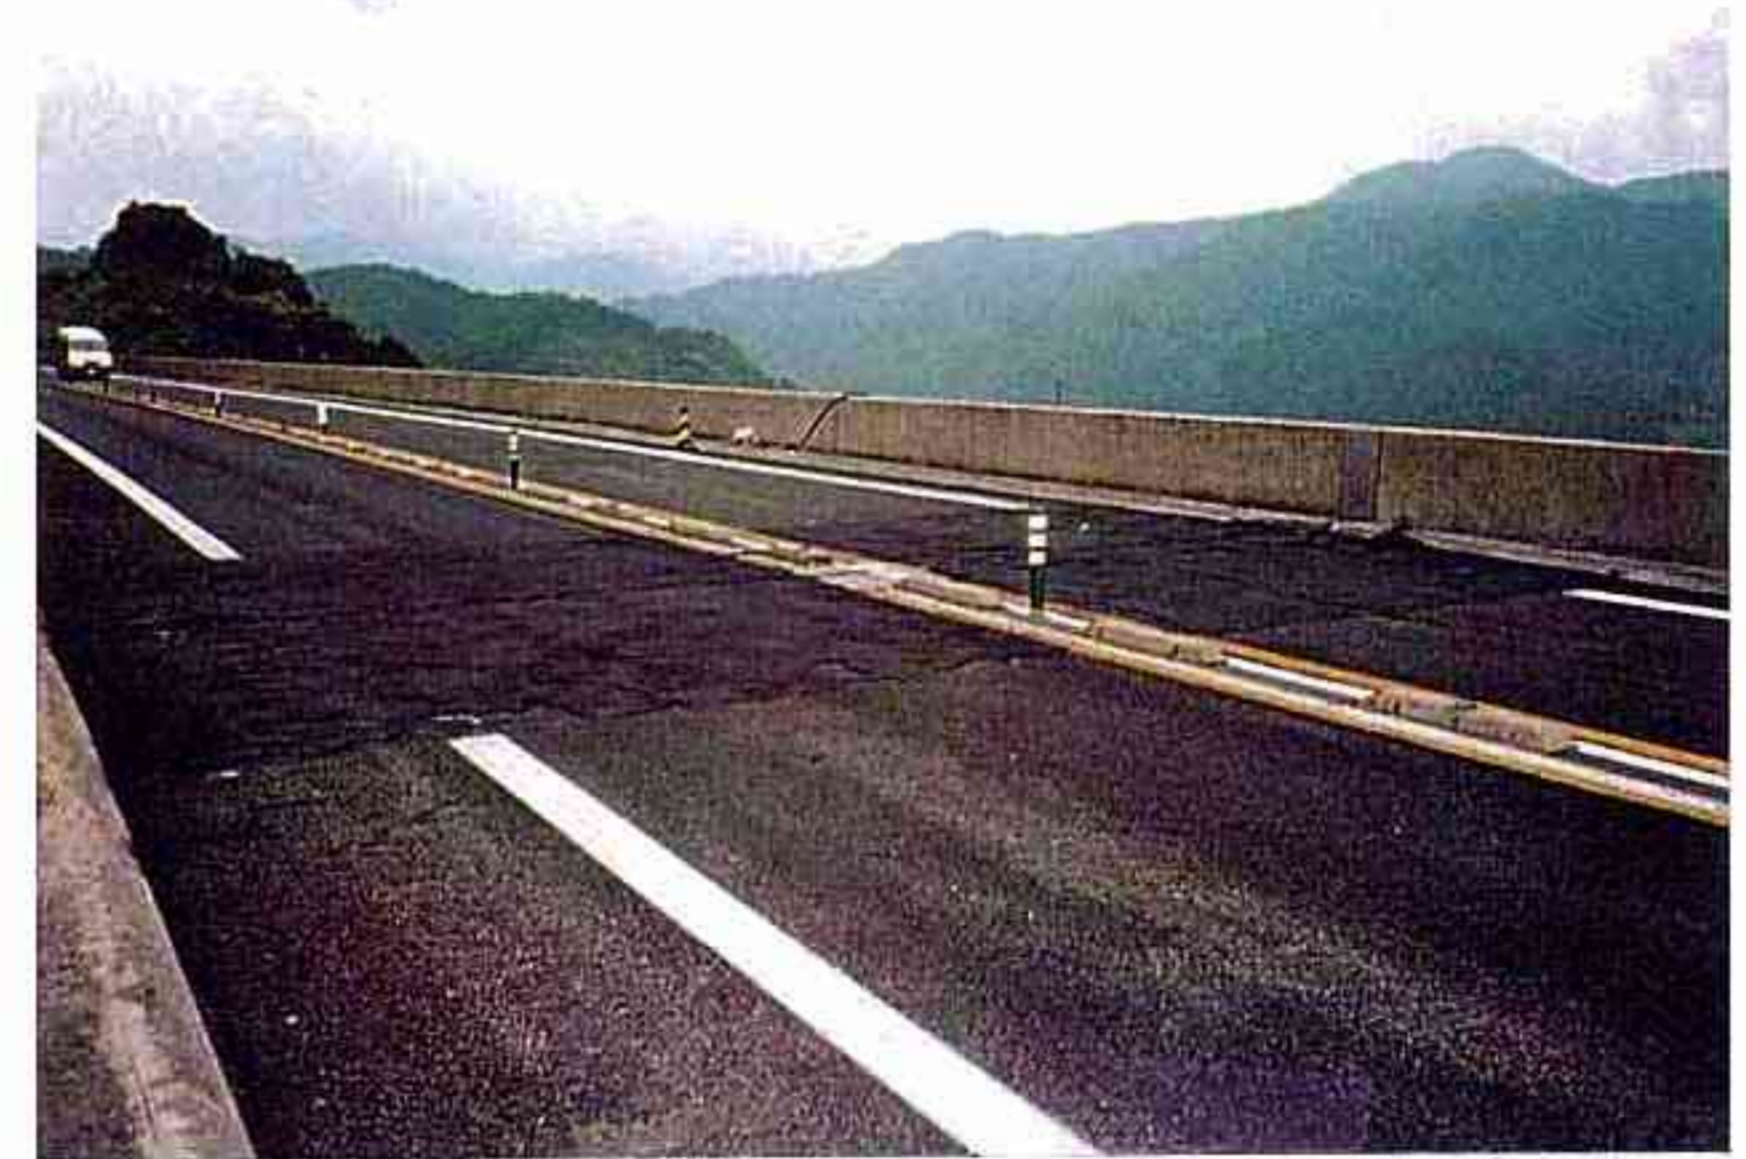
(被災直後)

箇所番号	27
施設名	佐川橋
災害内容	ジョイント部盛上がり

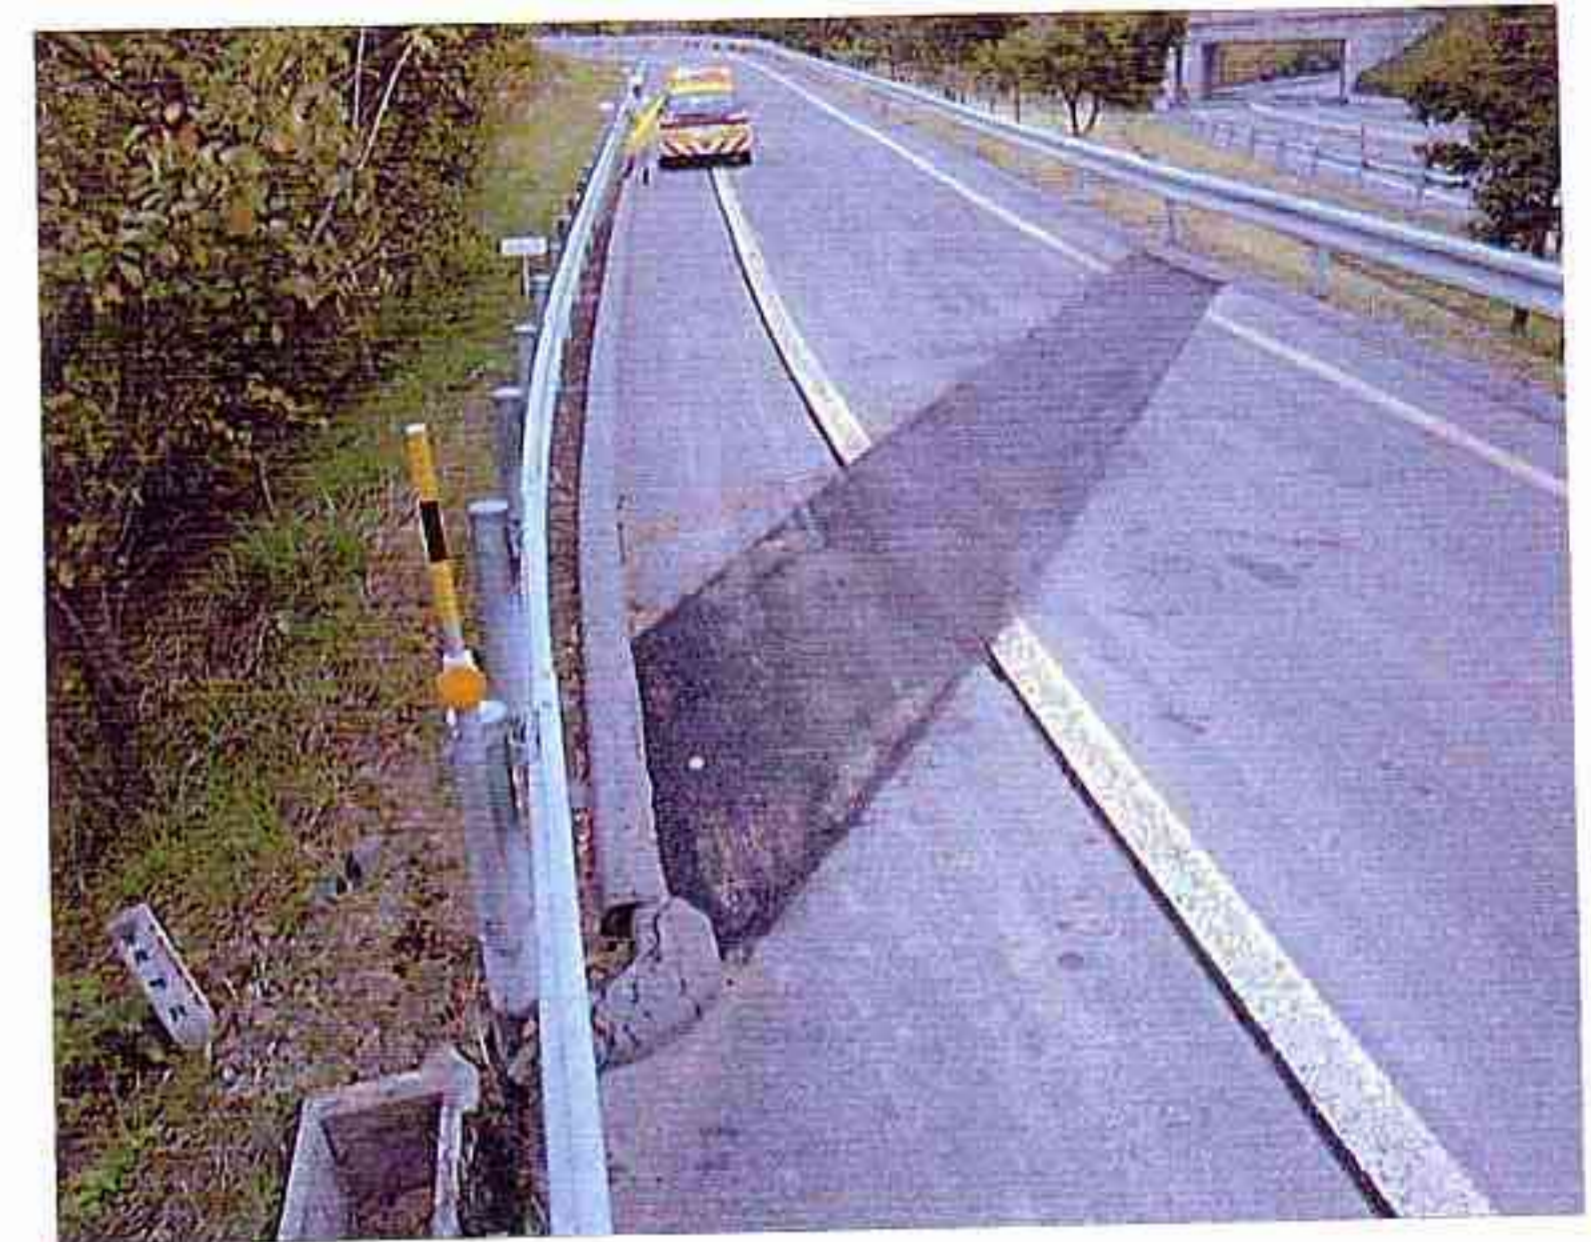
(被災直後)

箇所番号	37
施設名	江府IC
災害内容	路面クラック・段差

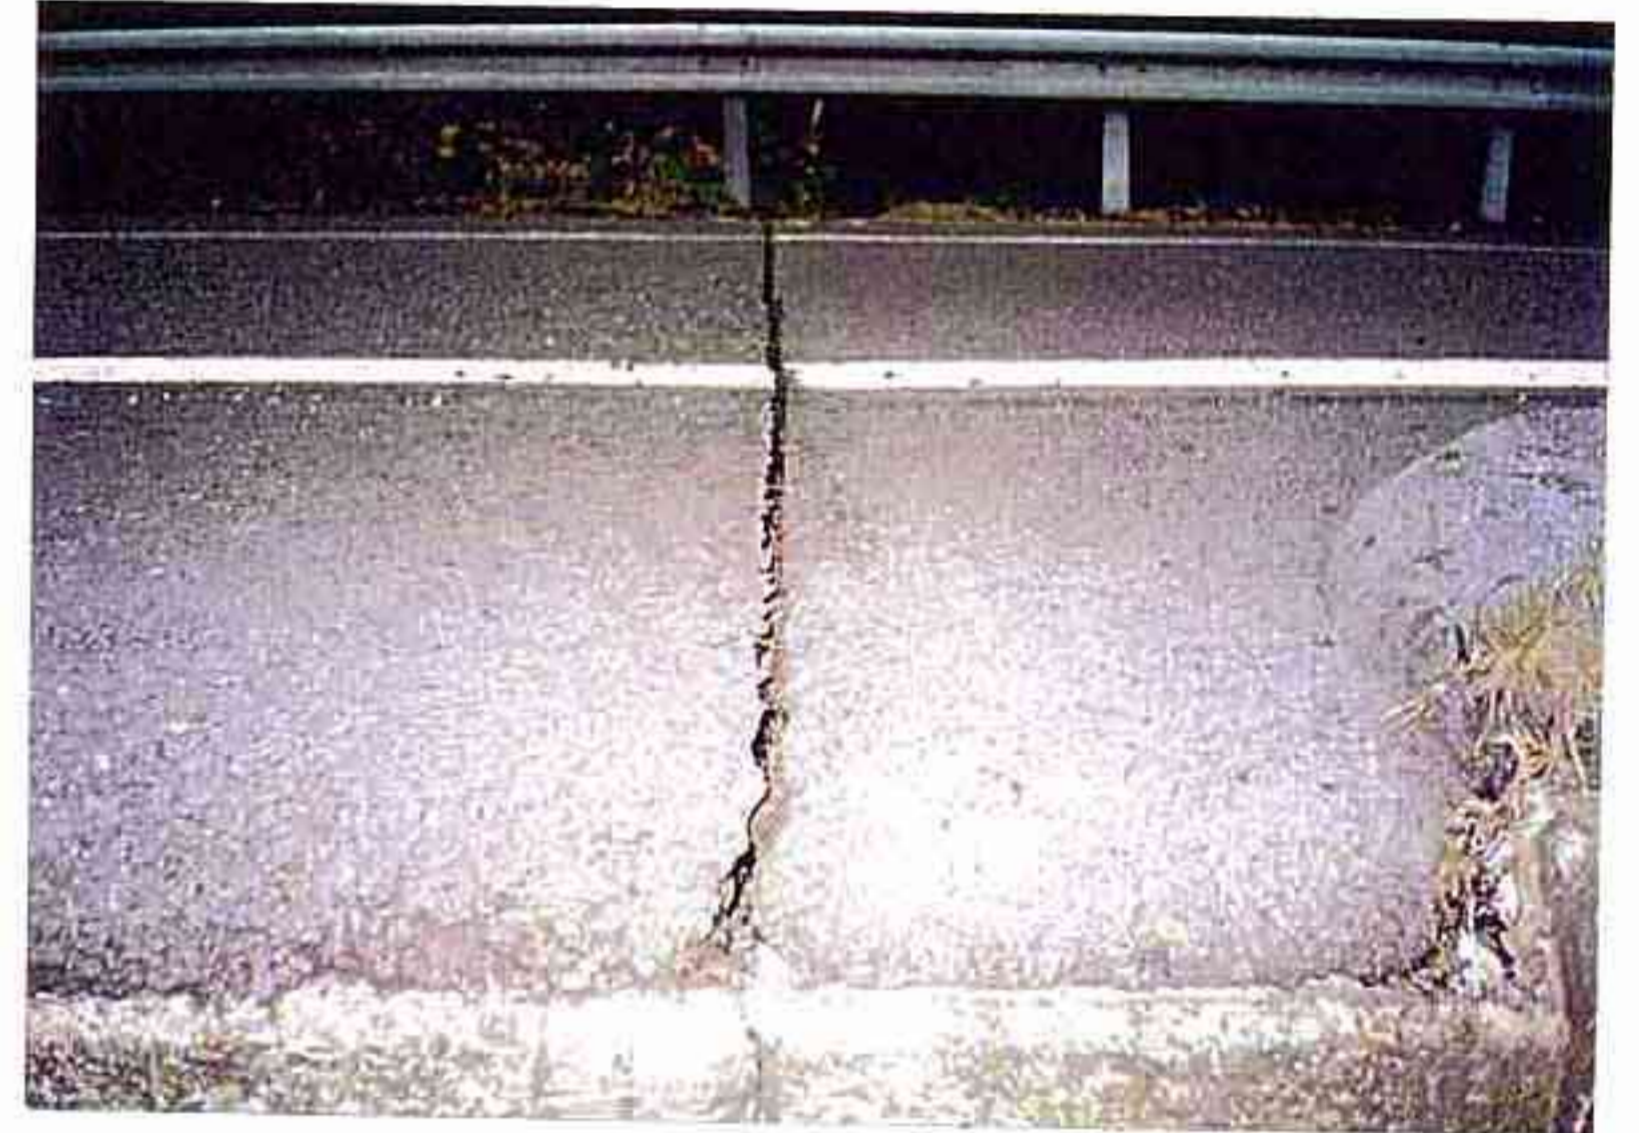
(被災直後)

箇所番号	38
施設名	江府IC
災害内容	路面クラック

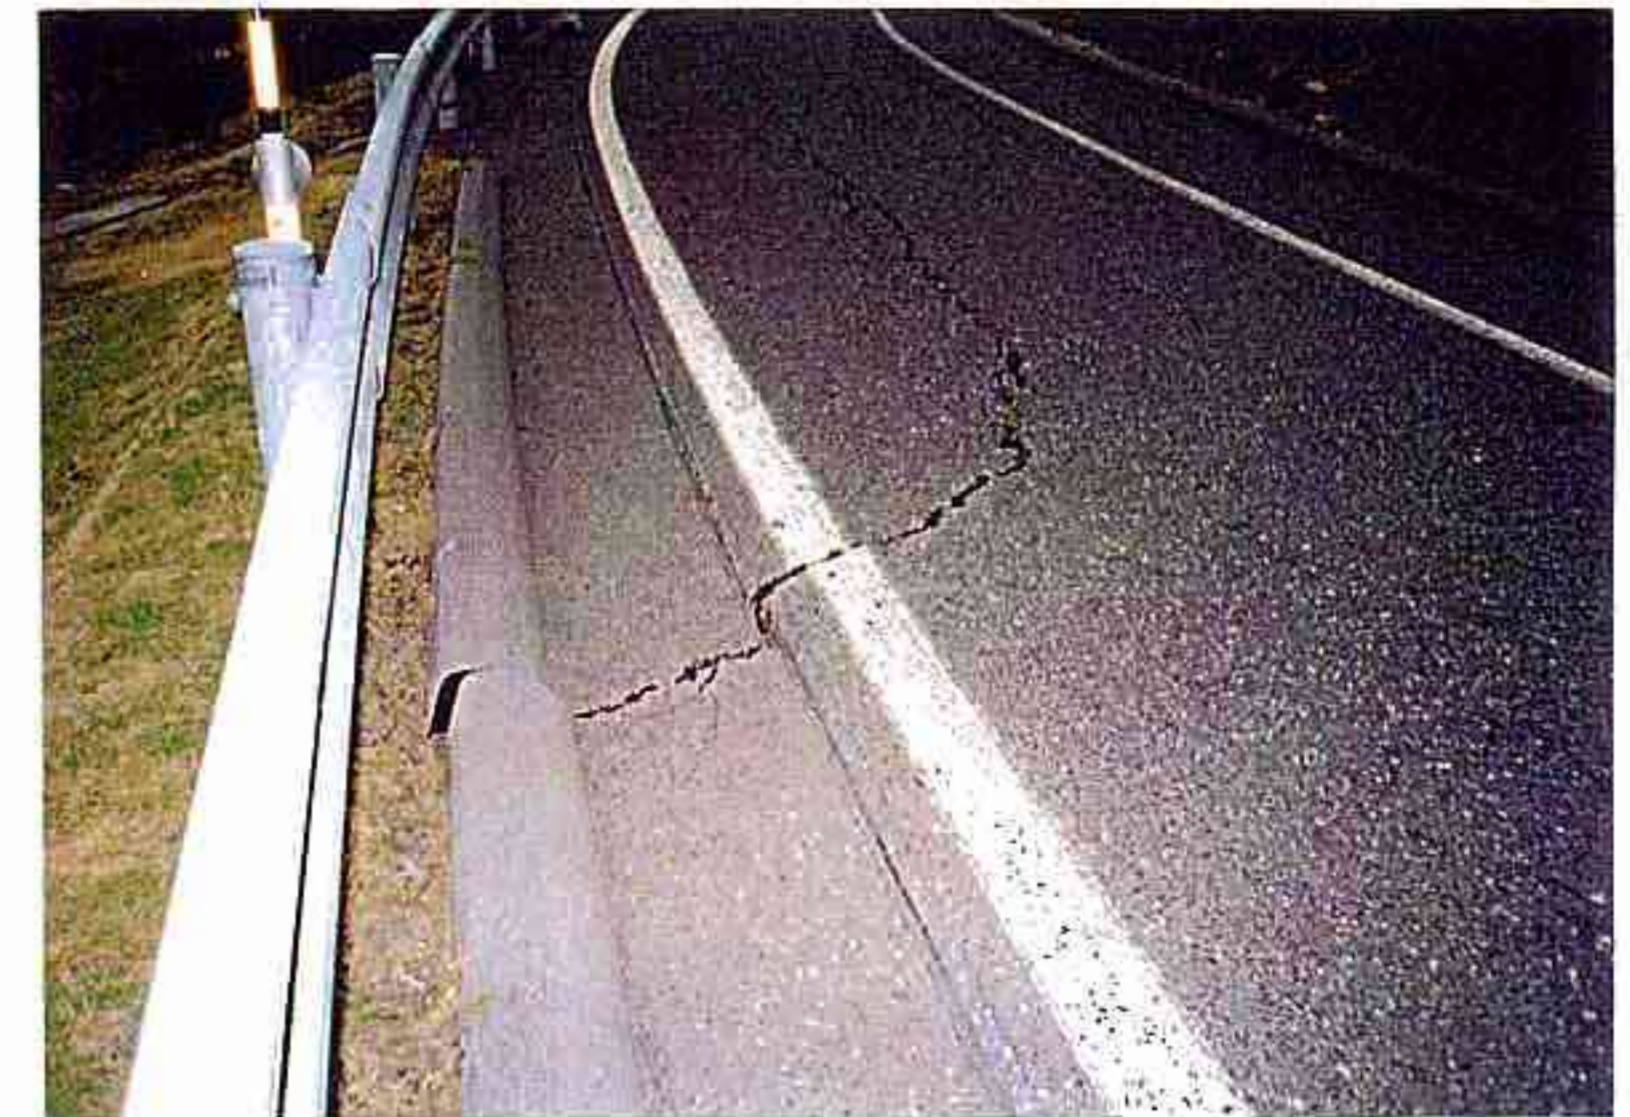
(被災直後)

箇所番号	39
施設名	江府IC
災害内容	路面クラック

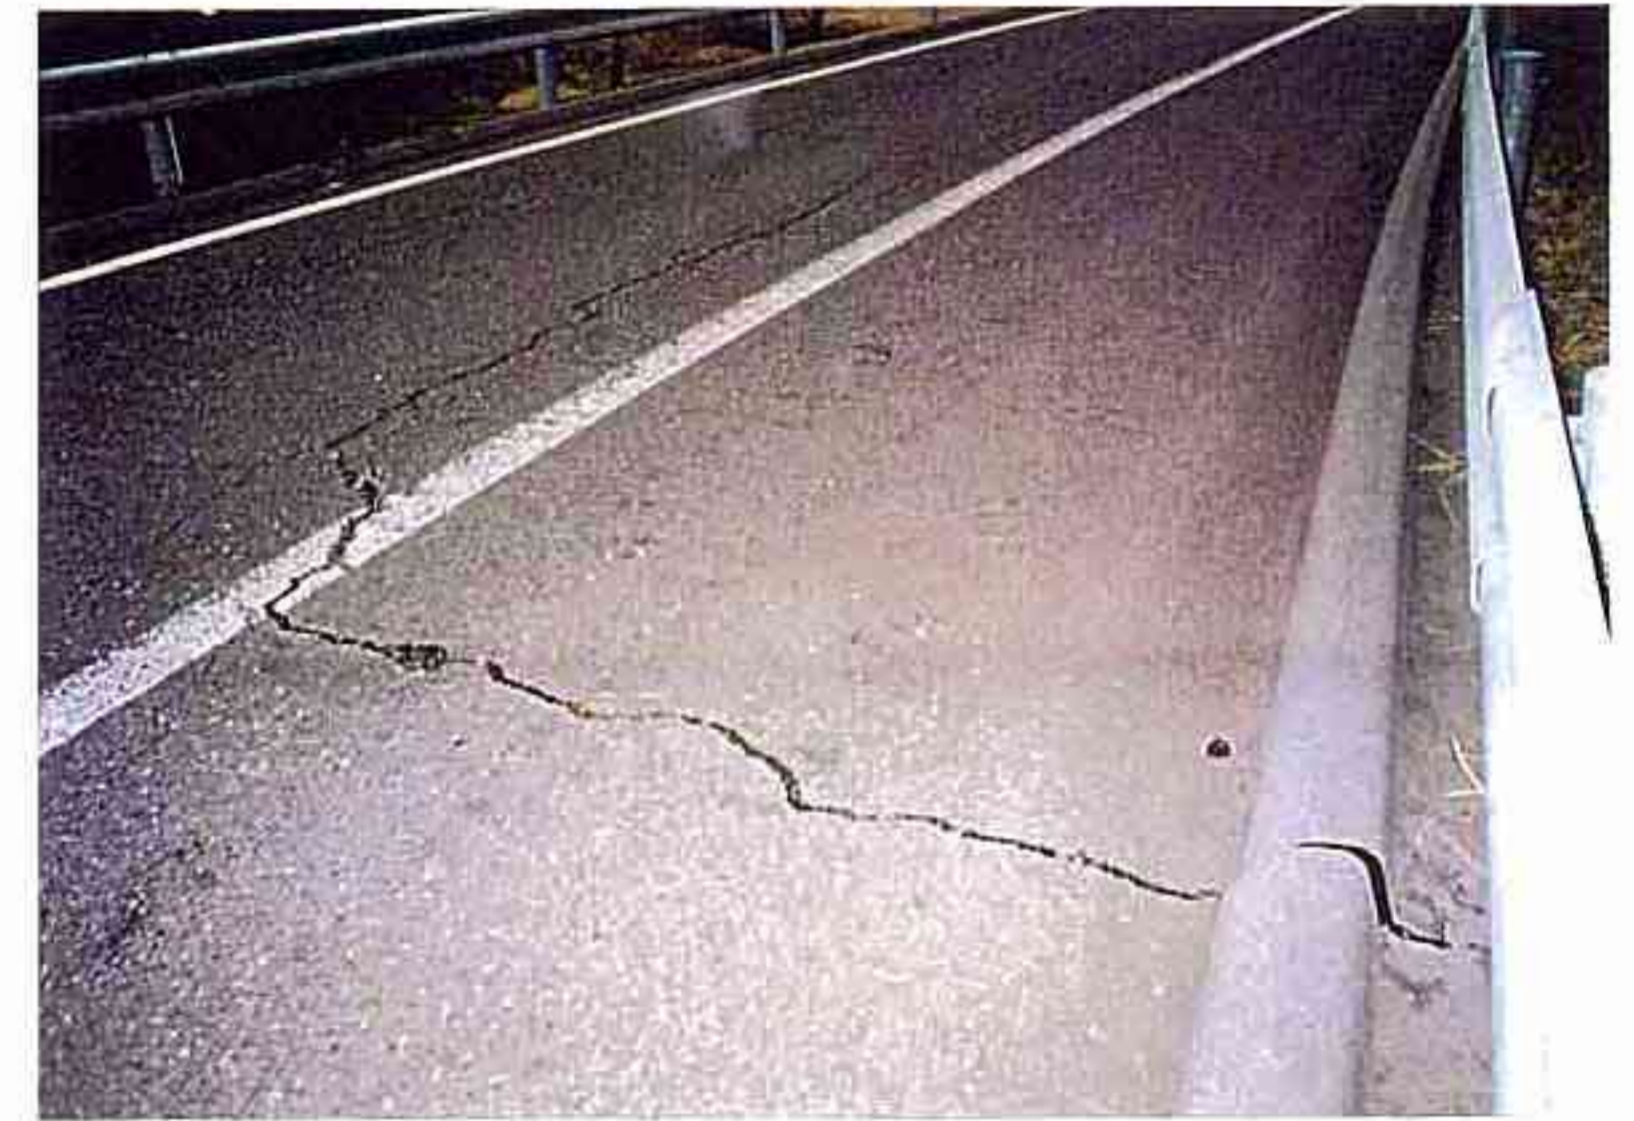
(被災直後)

箇所番号	40
施設名	江府IC
災害内容	路面クラック

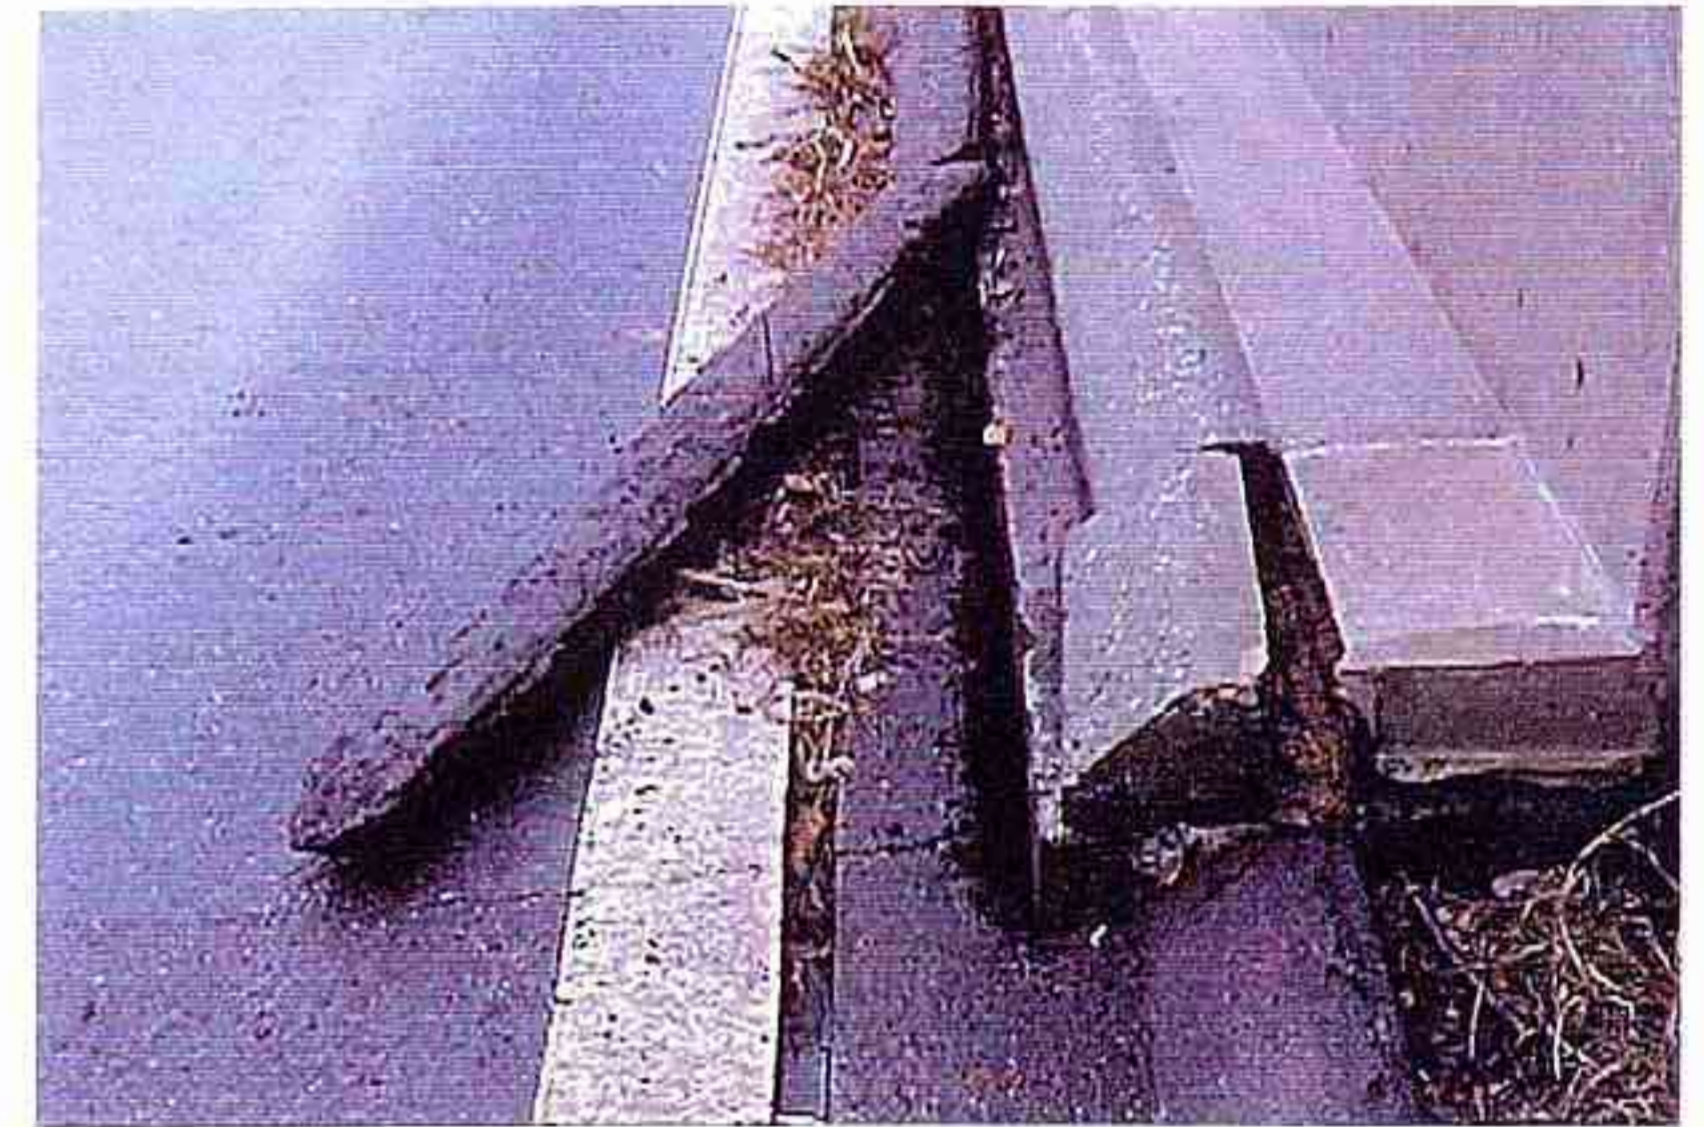
(被災直後)

箇所番号	42
施設名	江府橋
災害内容	アバット部沈下

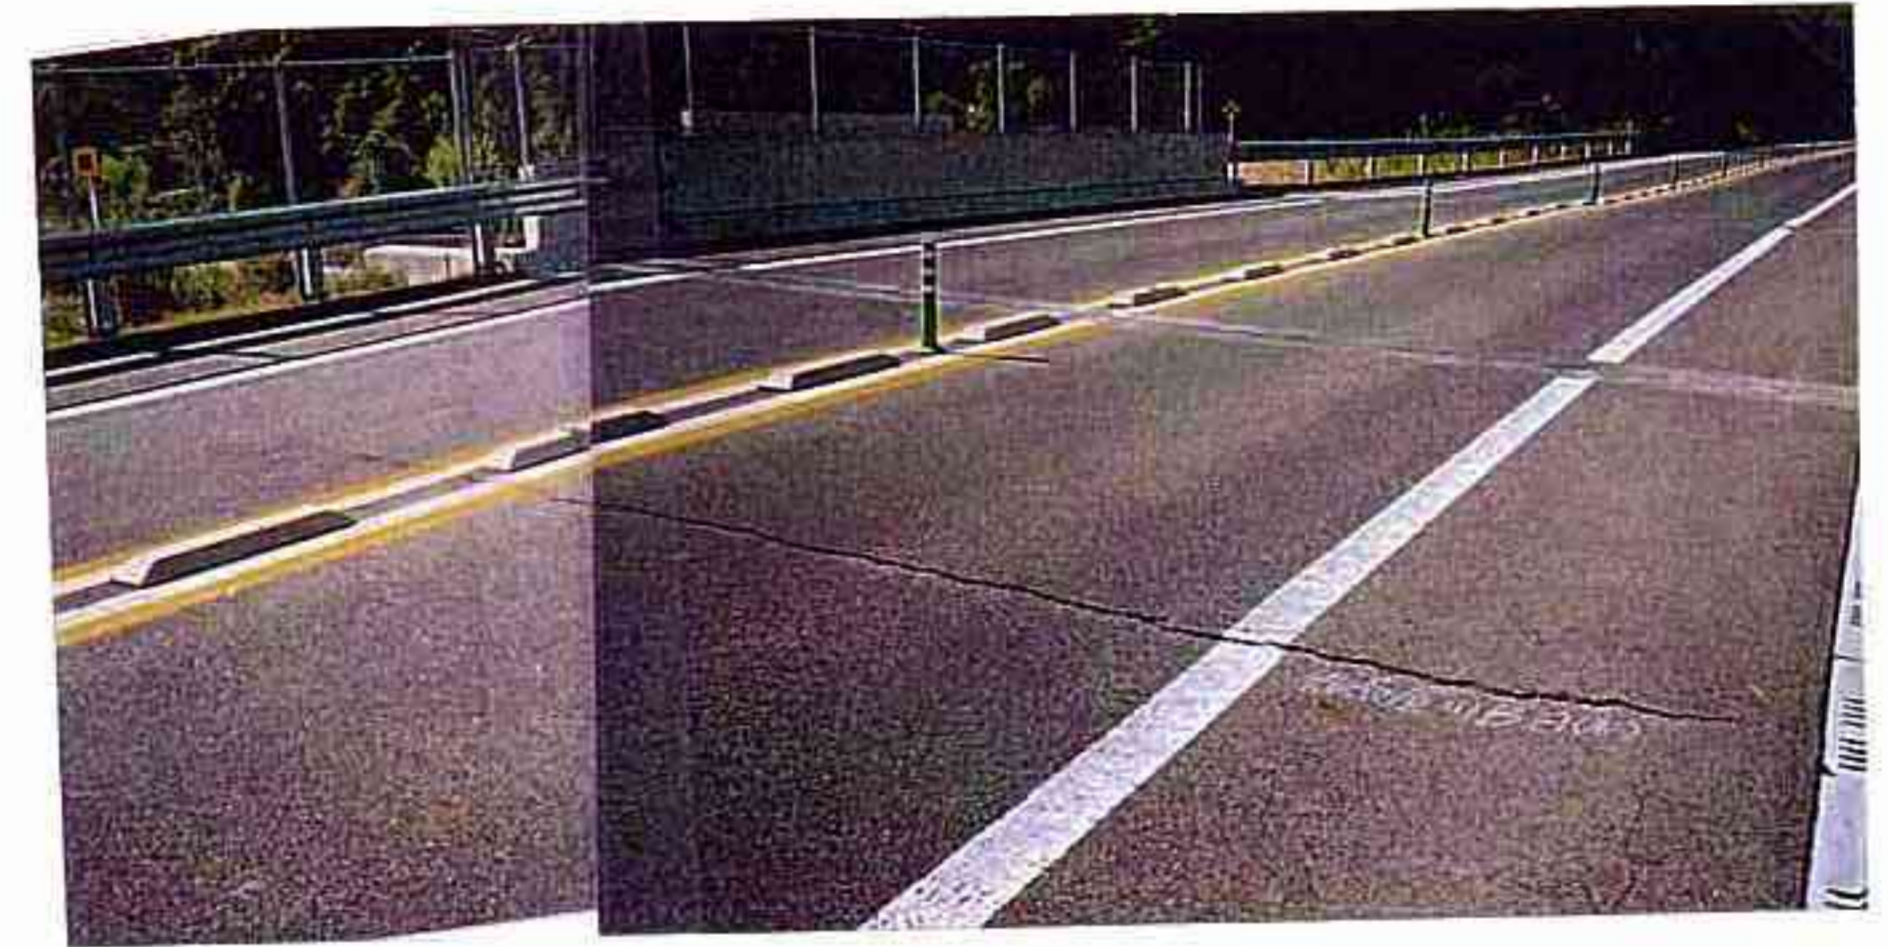
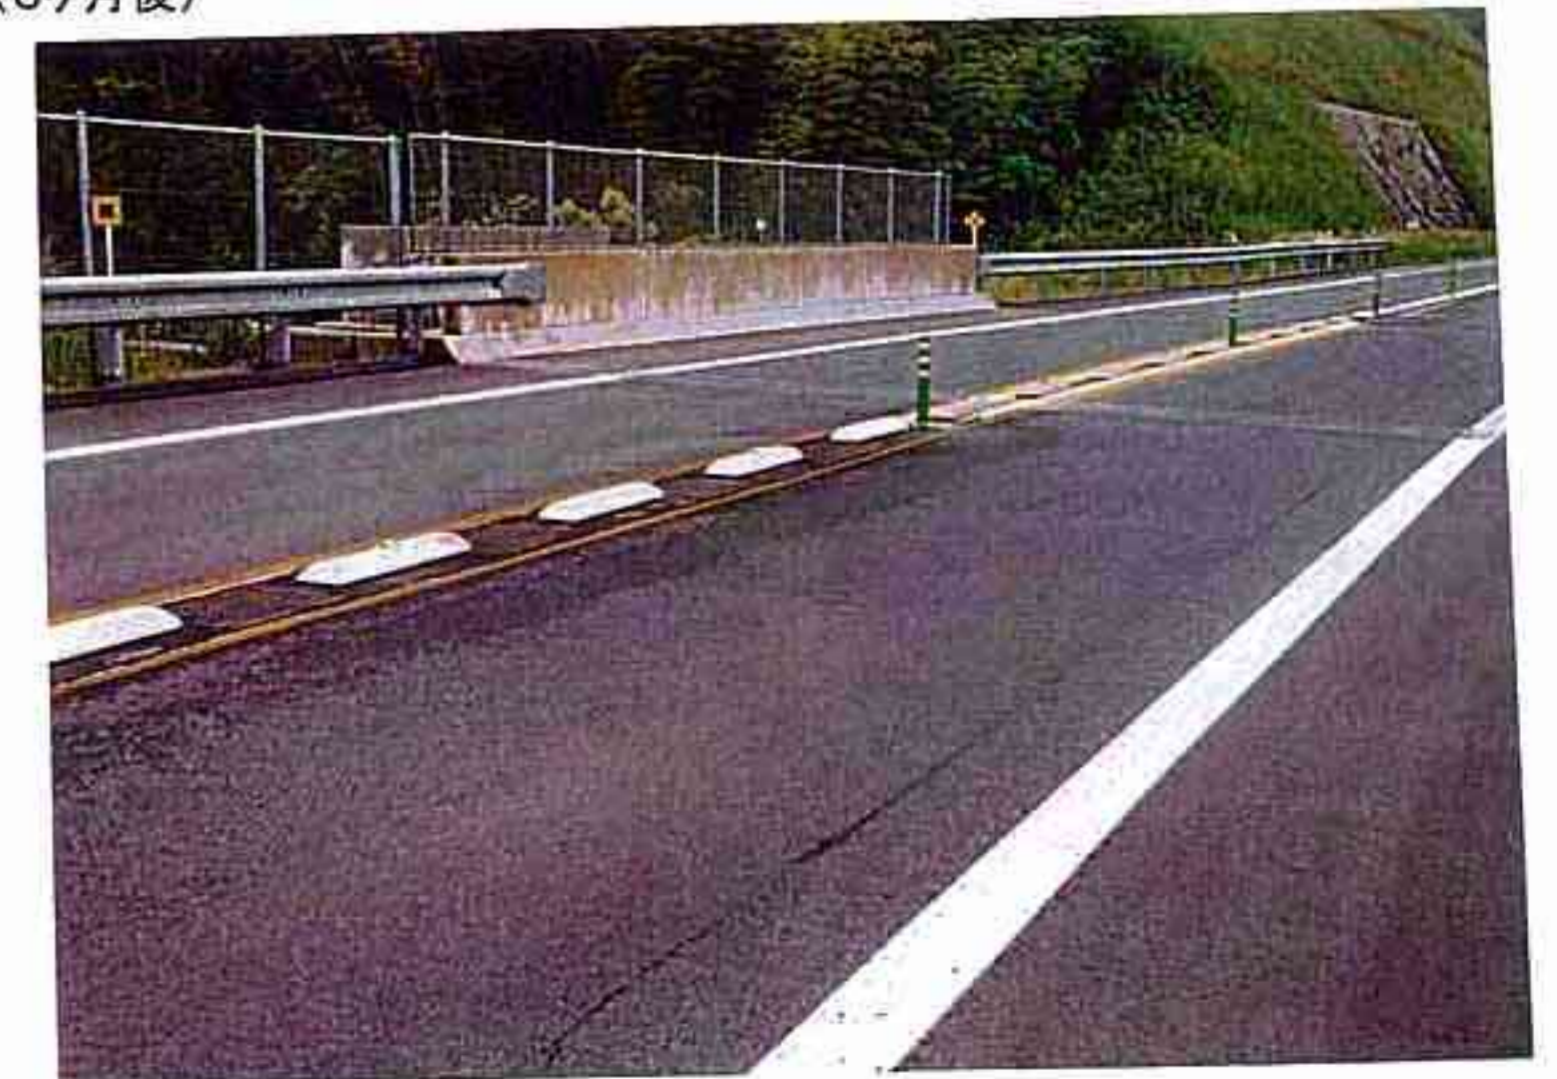
箇所番号	8
施設名	本線
災害内容	踏掛版部に横方向のクラック 幅10mm、段差10mm

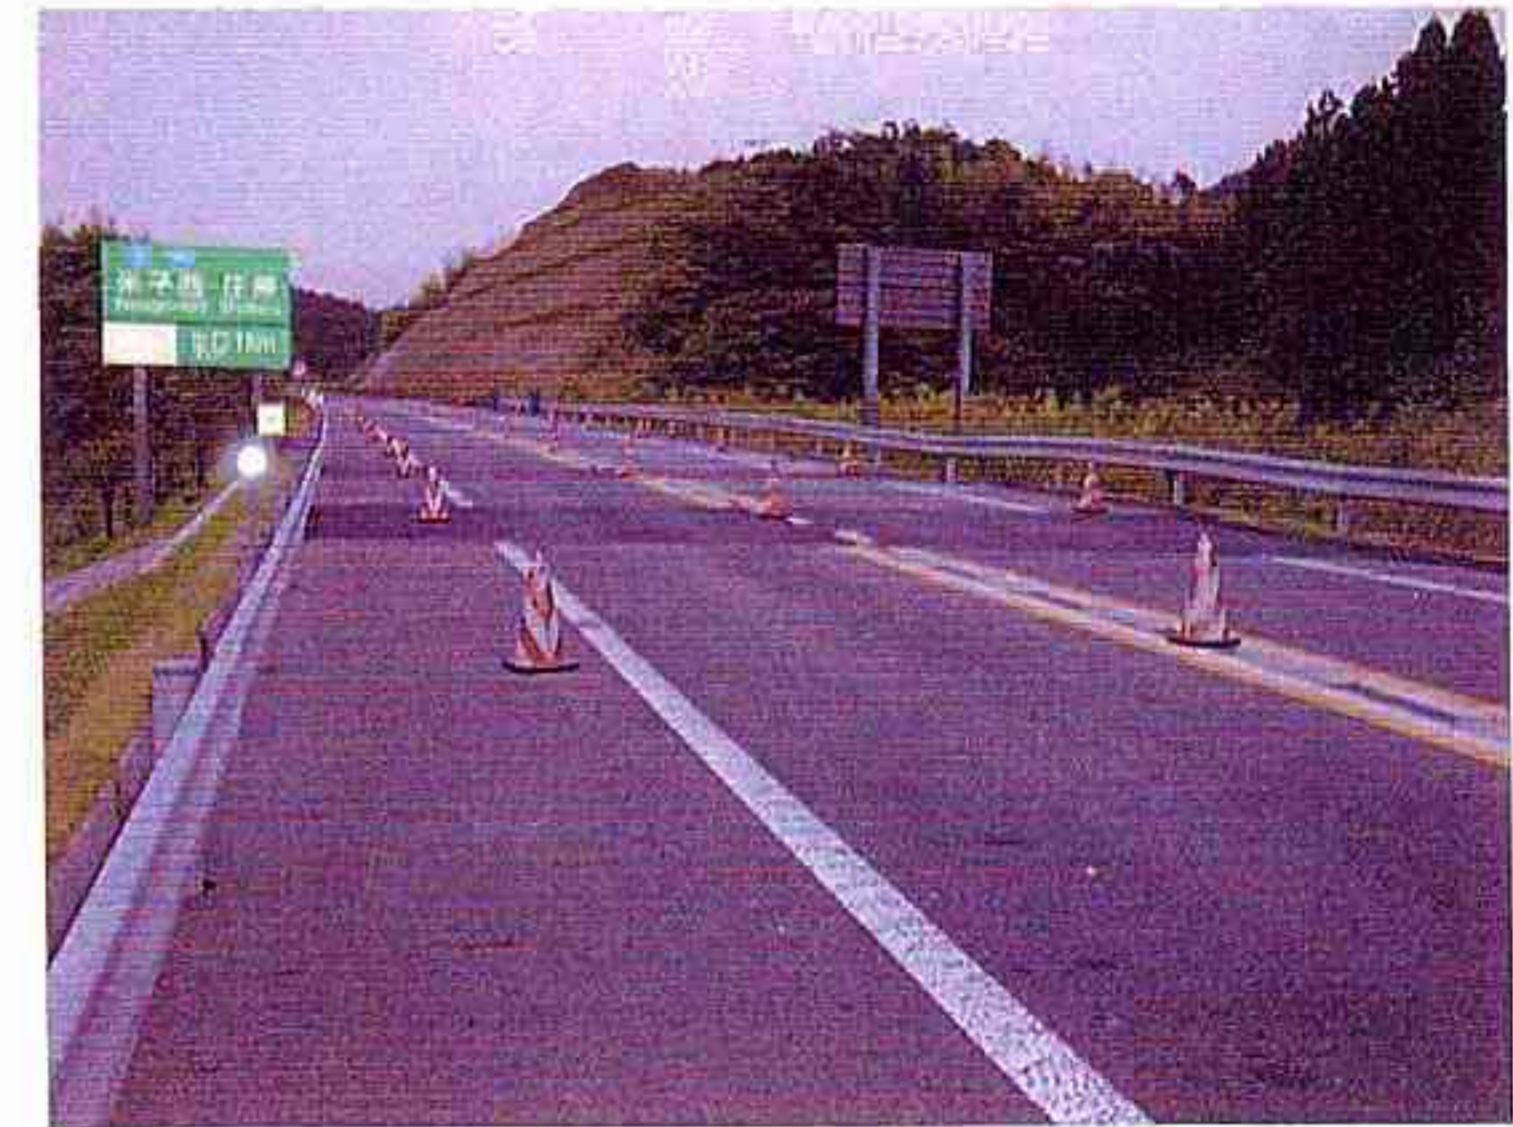
(被災直後)

箇所番号	12
施設名	本線
災害内容	C-BOX部で3cm程度の段差

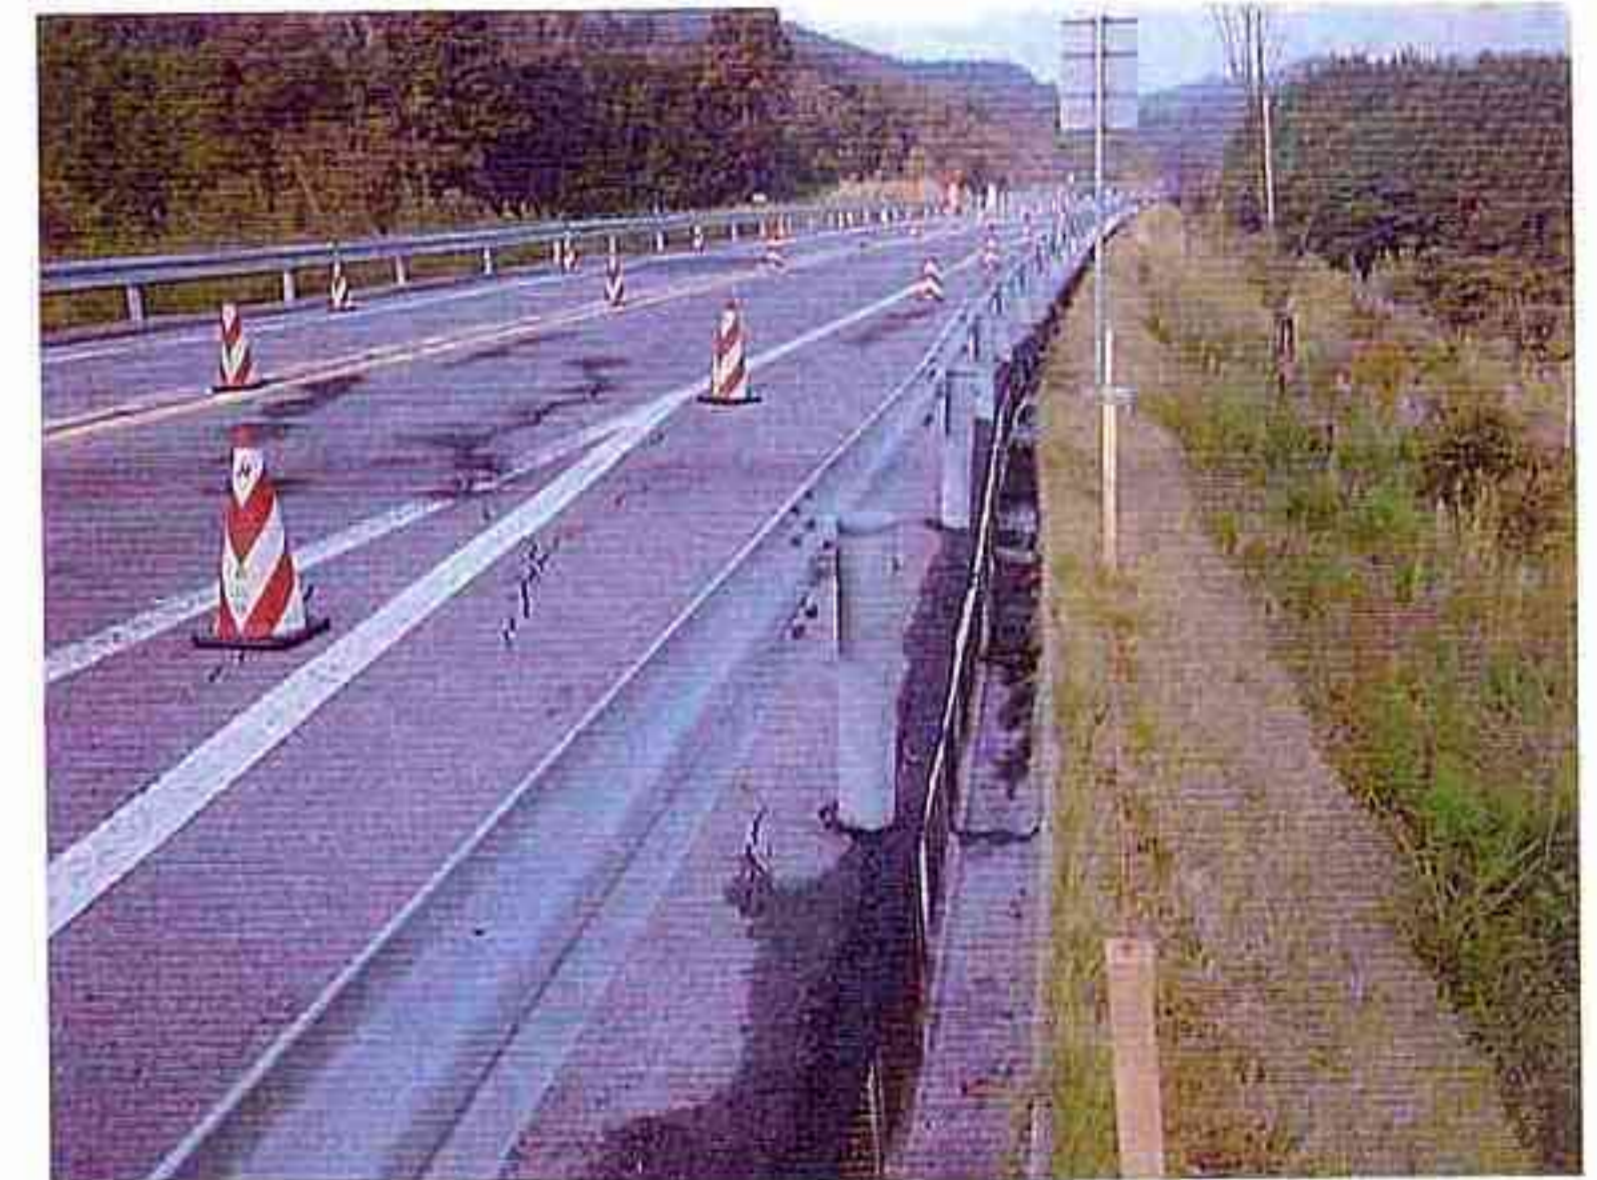
(被災直後)

箇所番号	14
施設名	本線
災害内容	路面クラック・段差

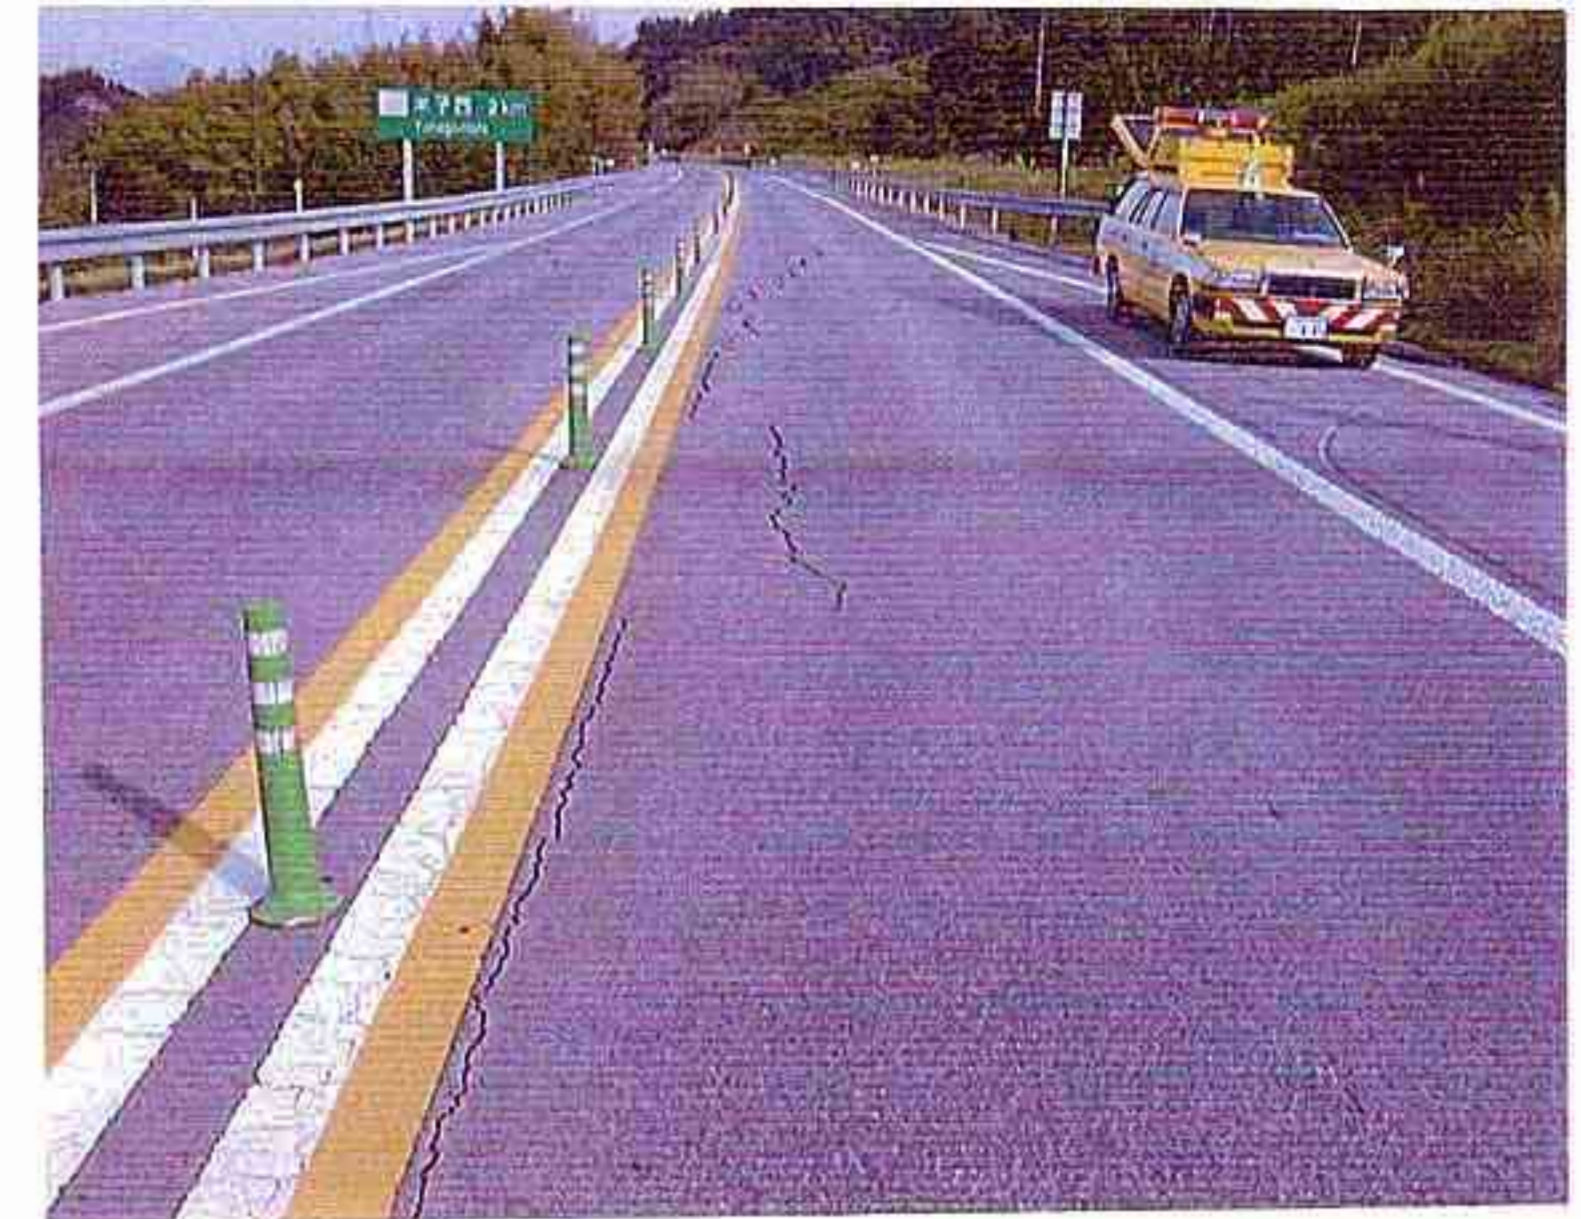
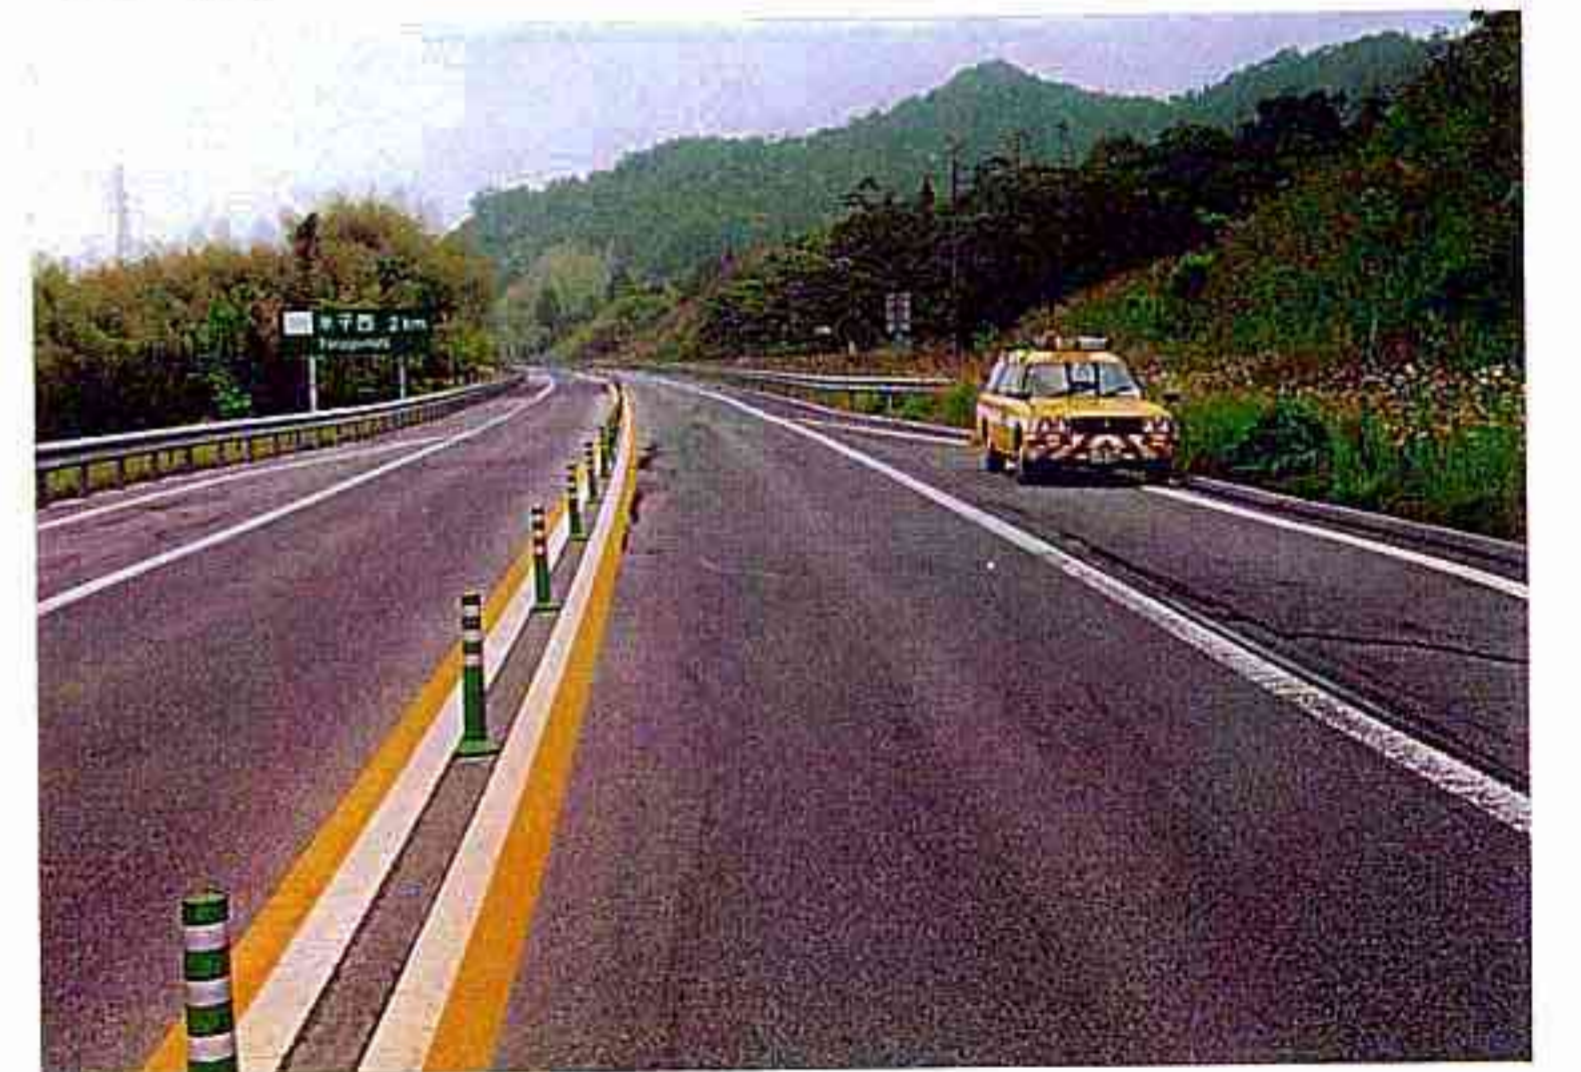
箇所番号	21
施設名	路面
災害内容	路面クラック・段差
