## 5. 災害復旧

### 5.1 応急復旧

## 5.2 本復旧

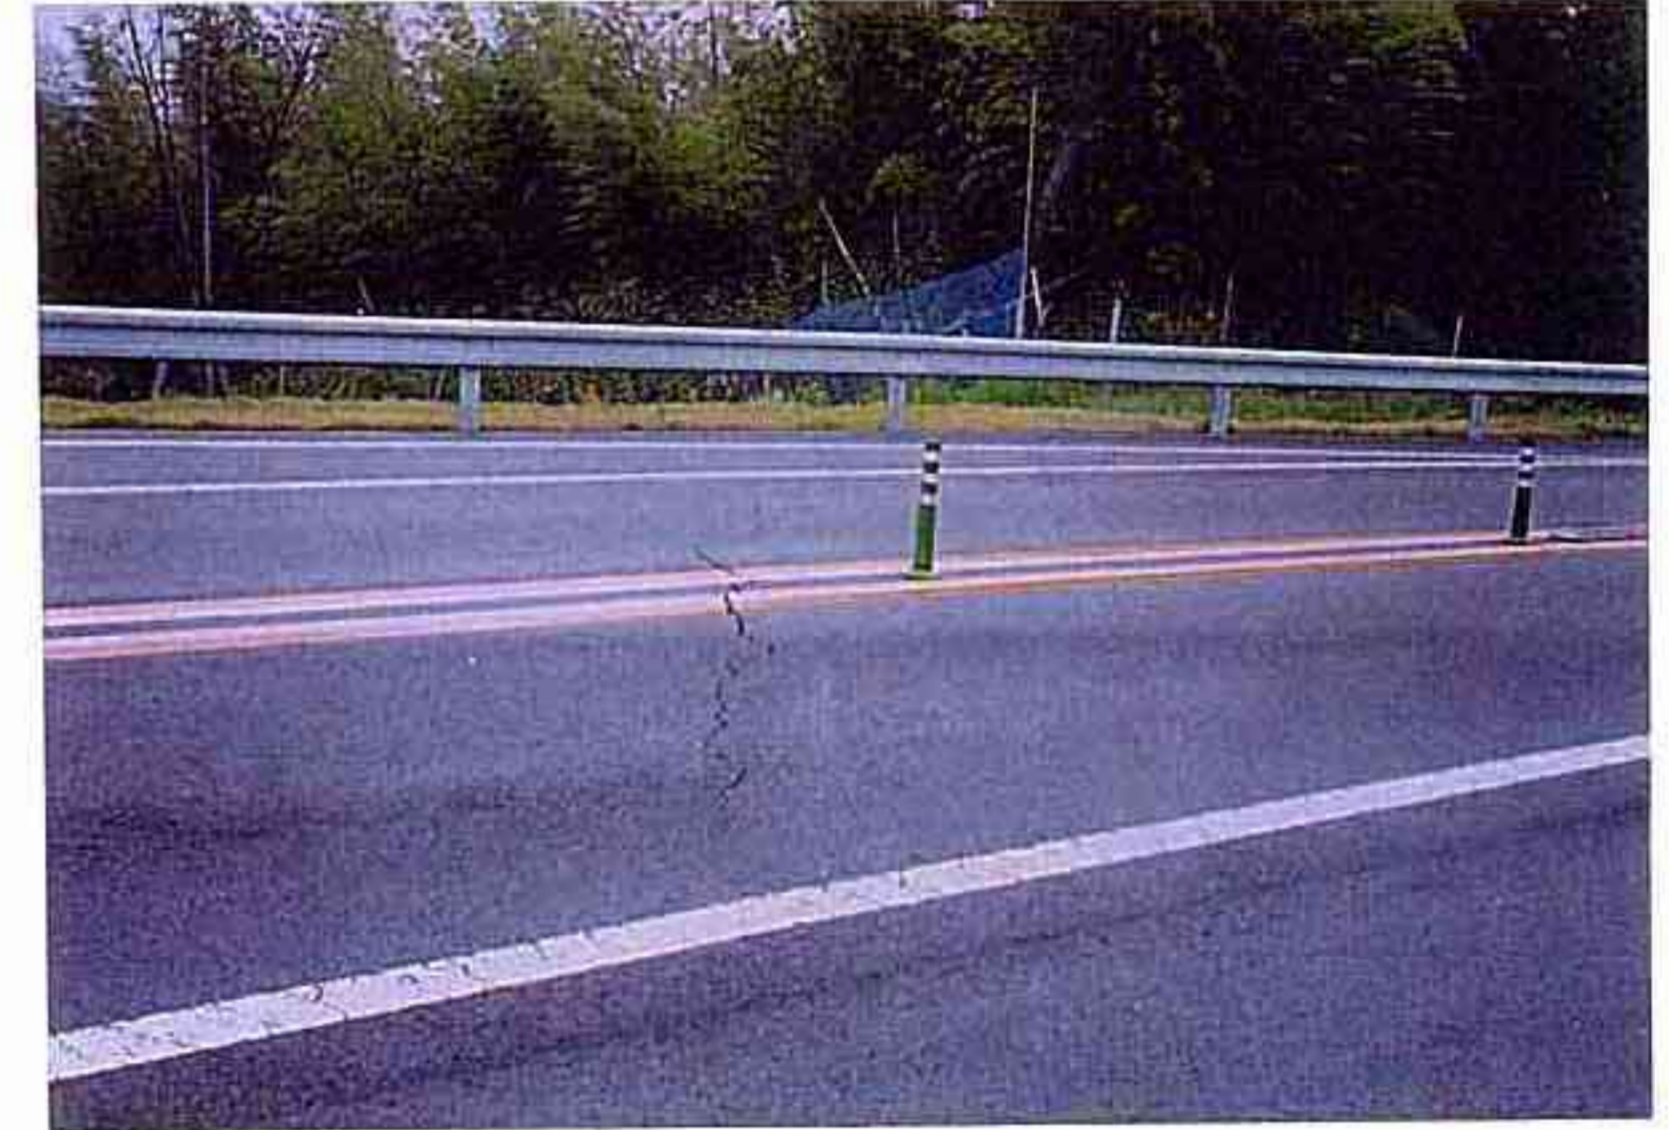
(被災直後)

箇所番号	29
施設名	路面中央付近に6cm程度の横断クラックが見盛土たて溝部の集水ますが押し出され損傷している。路肩PU部に空隙が10cm発生している。のり面に若干のクラック跡がみられたが特に目立った損傷は見られなかった。当該箇所付近の路面に段差が生じている。また、路面中央付近に6cm程度の横断クラックが見られる。(盛切境)
災害内容
