資料編

鳥取県西部地震関係時系列

2. 被災ランクと損傷箇所

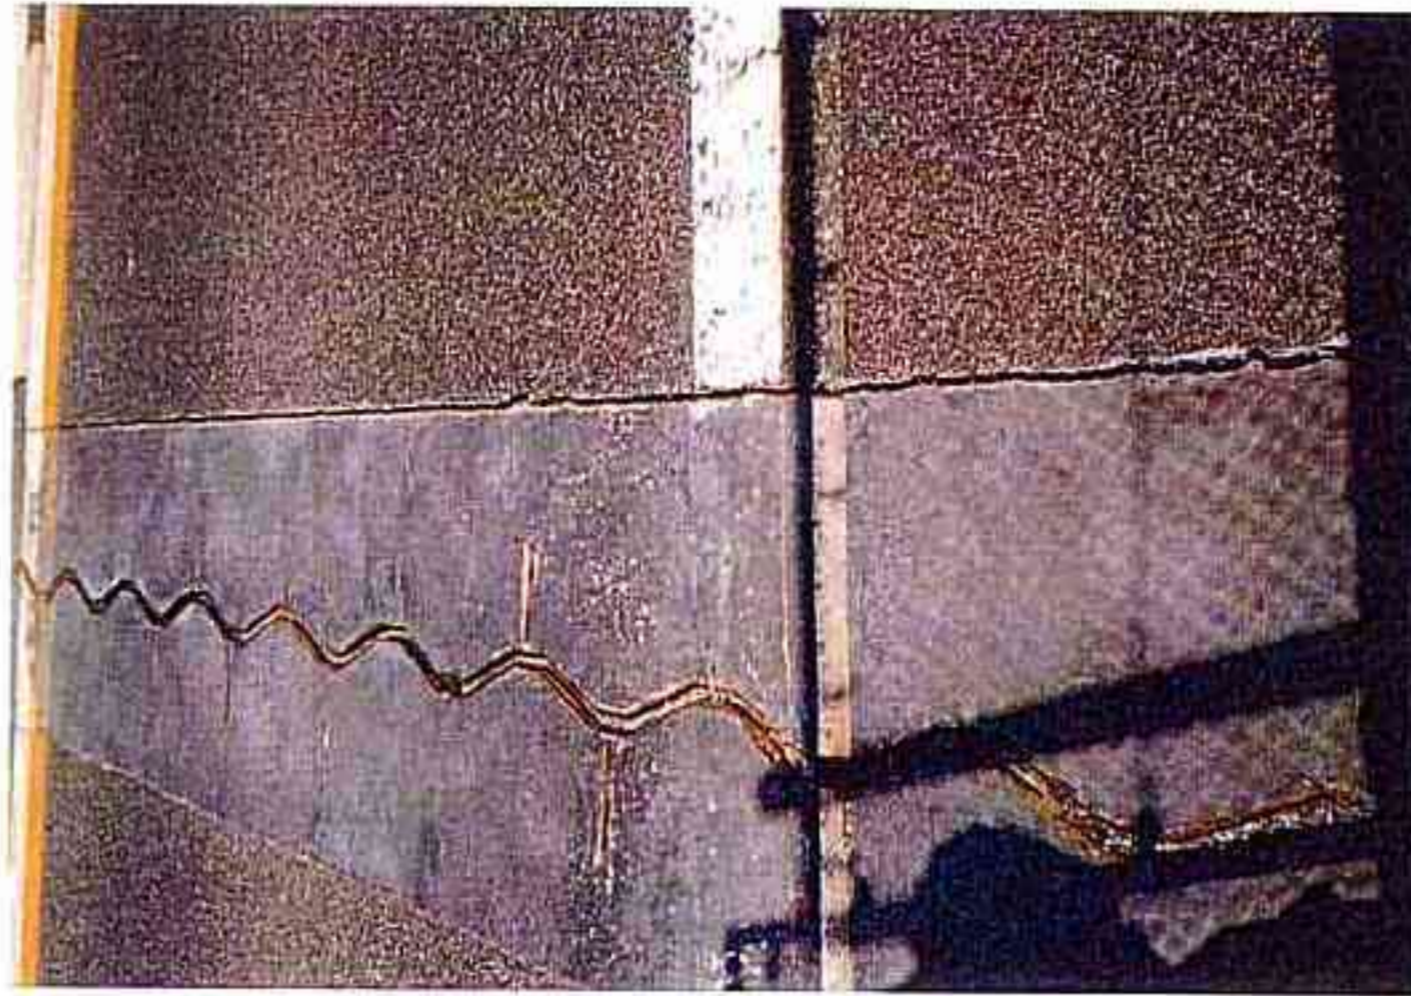
伸縮装置後打ち材と舗装部の隙間（被災ランク：D）
（安来道路 御茶屋川橋）

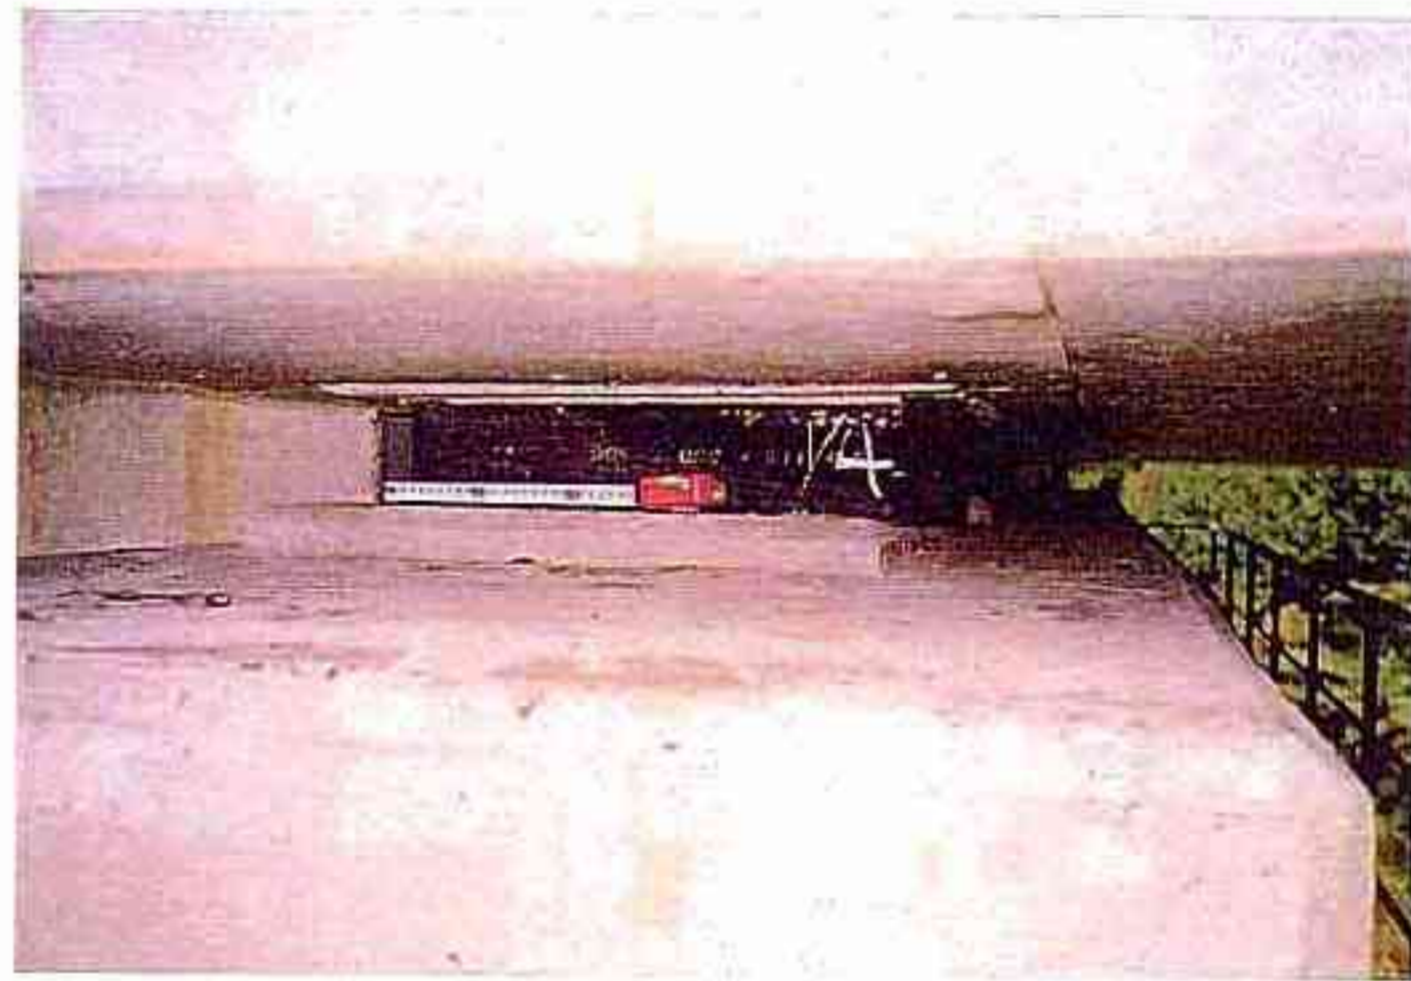
ゴム沓のズレ（約3 cm）（被災ランク：C）
（米子自動車道 旭川橋）

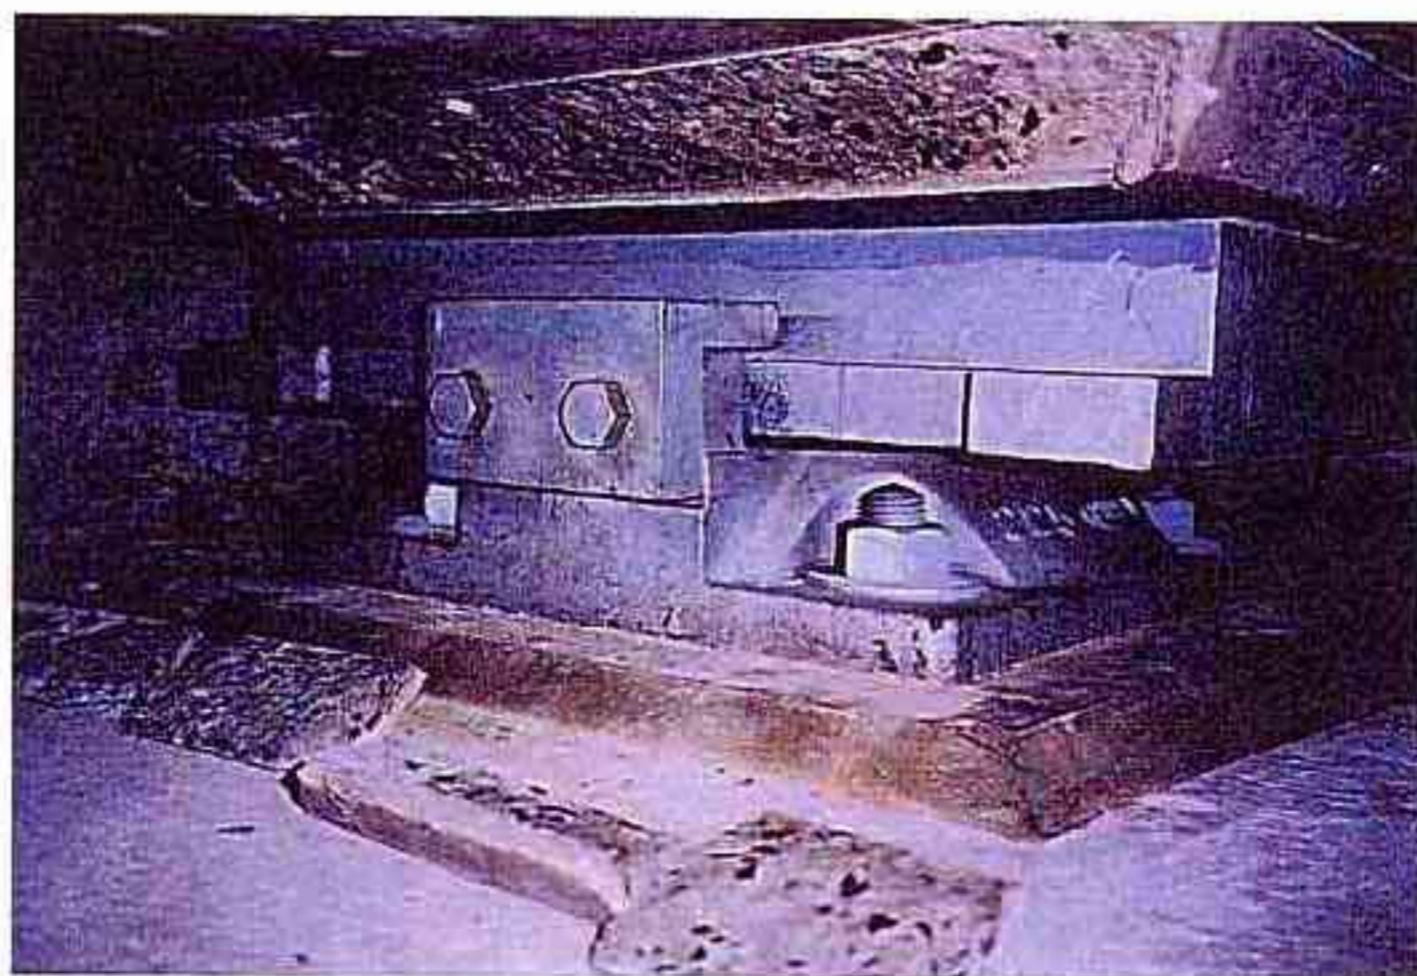
レアーコンクリートの剥離（被災ランク：D）
（米子自動車道 白水川橋）

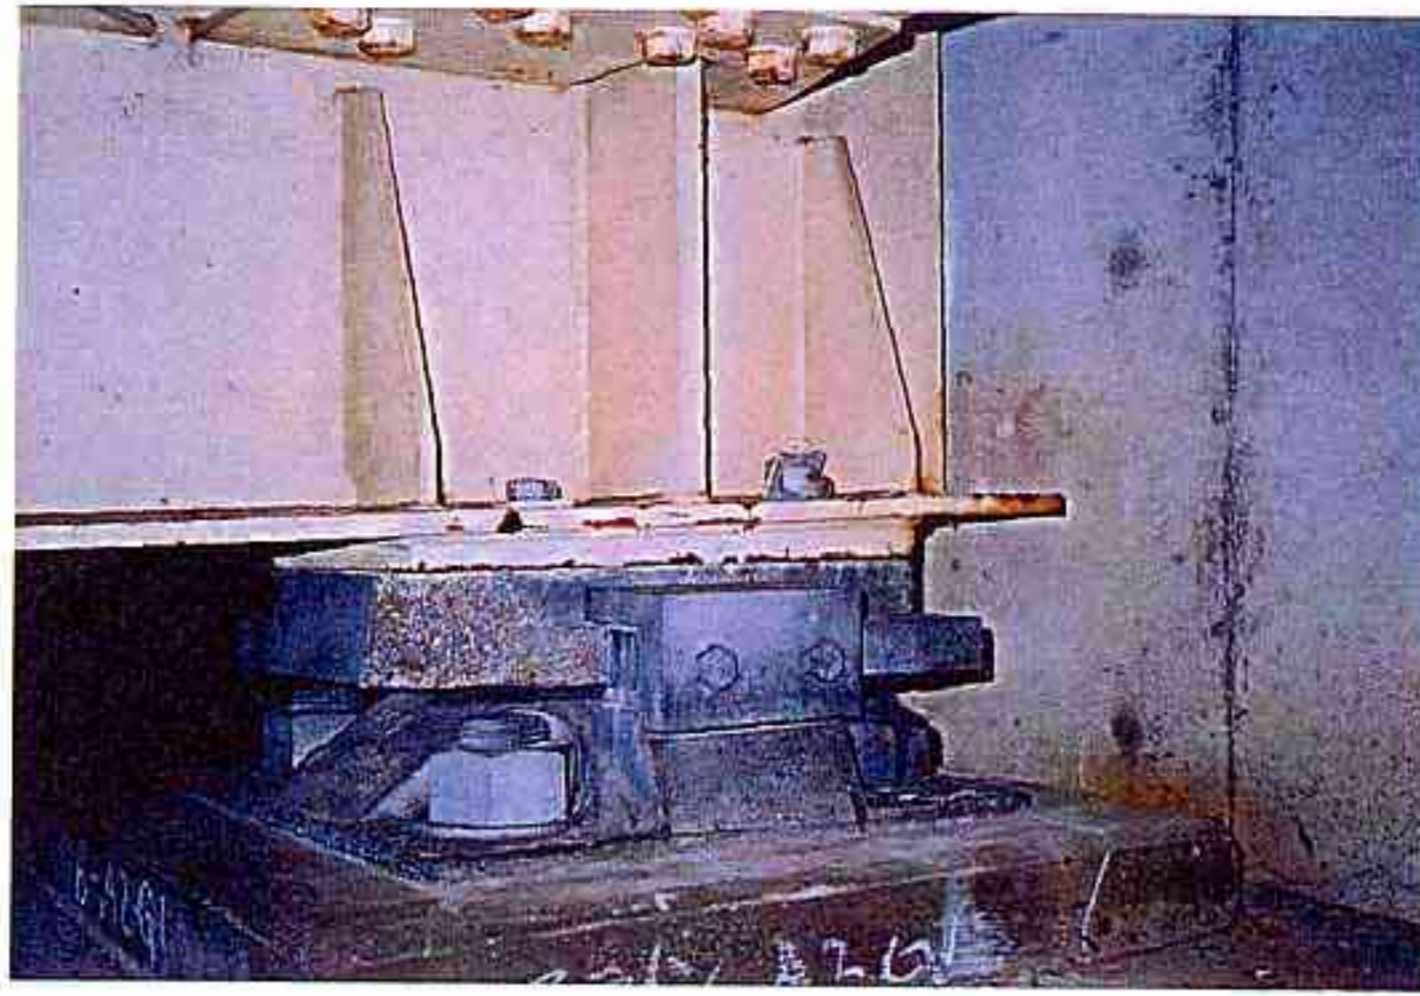
上杓の破断、セットボルト破断（被災ランク：A）
（米子自動車道 清山川橋）

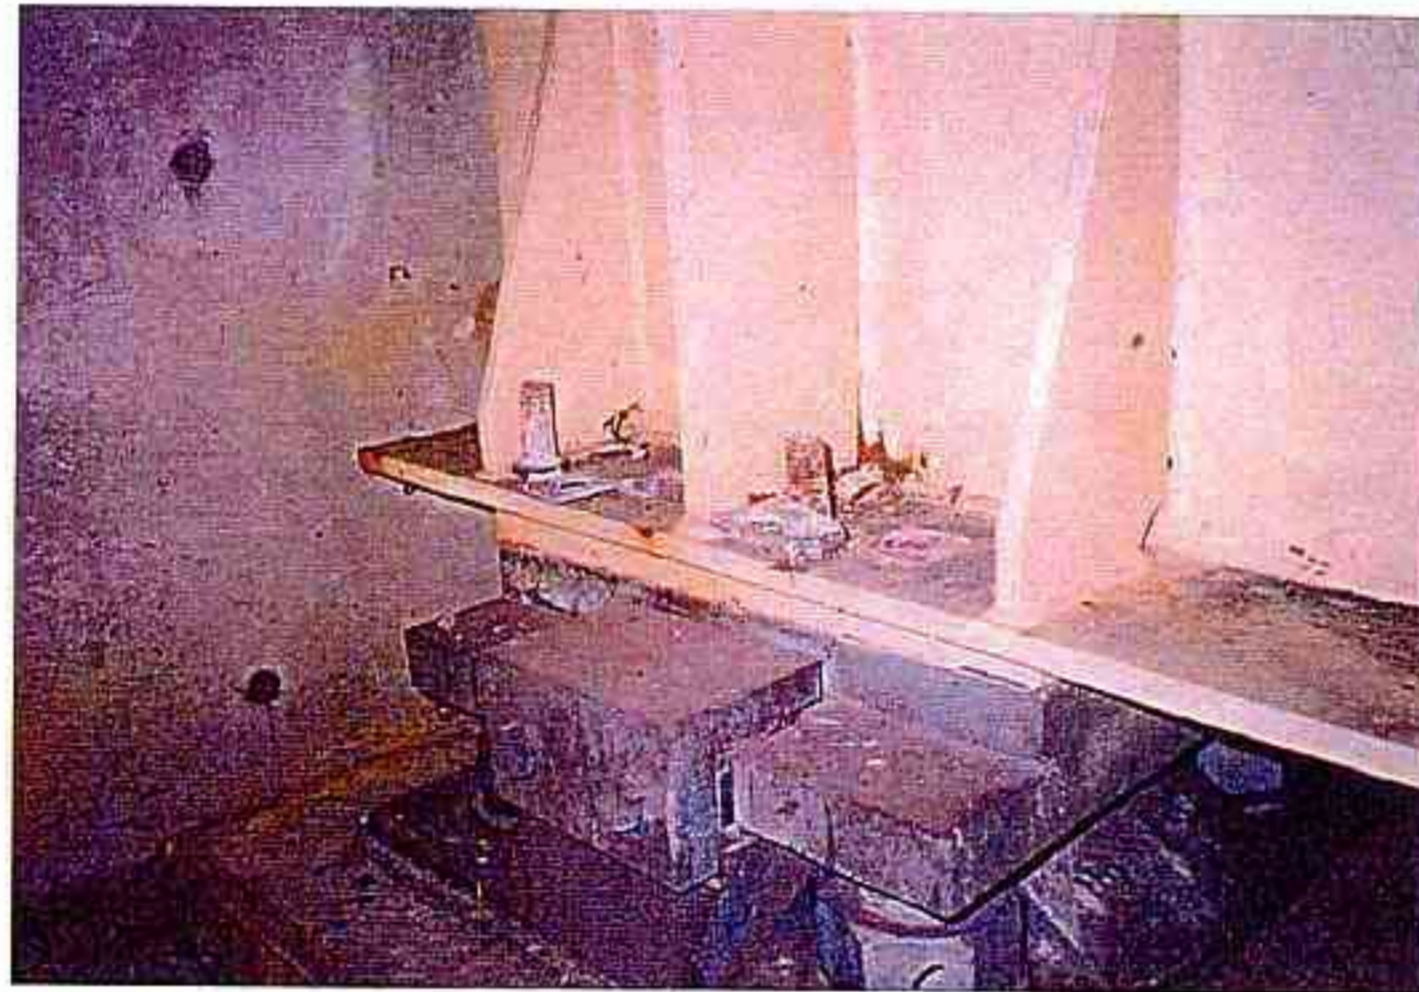
セットボルトのゆるみ（被災ランク：C）
（米子自動車道 清山川橋）

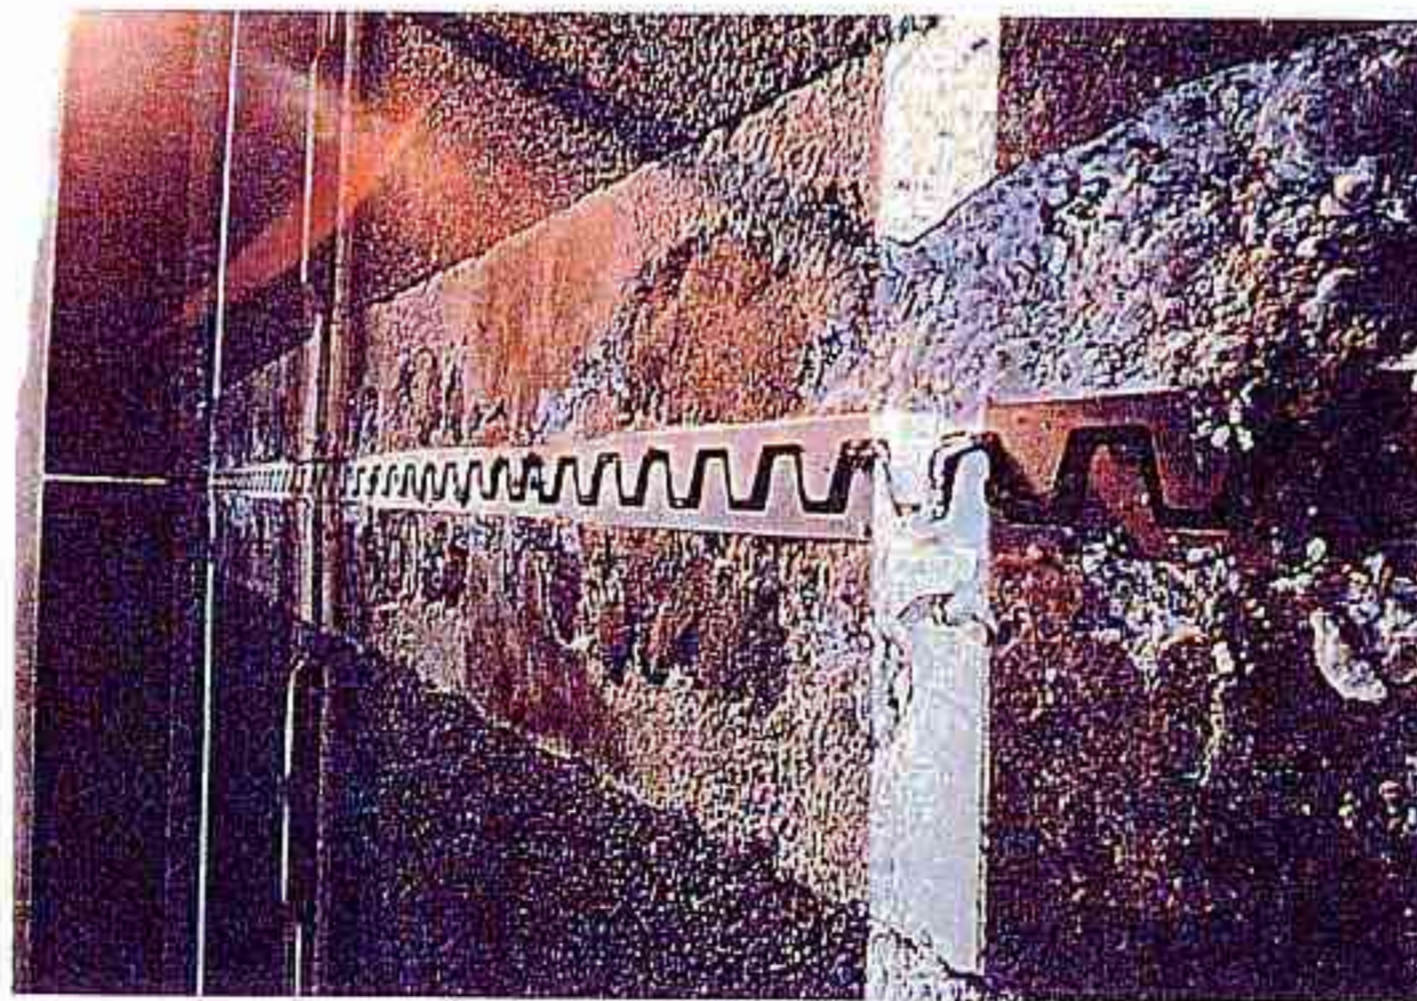
伸縮装置後打ち材の剥離（被災ランク：D）
（米子自動車道 別所川橋）

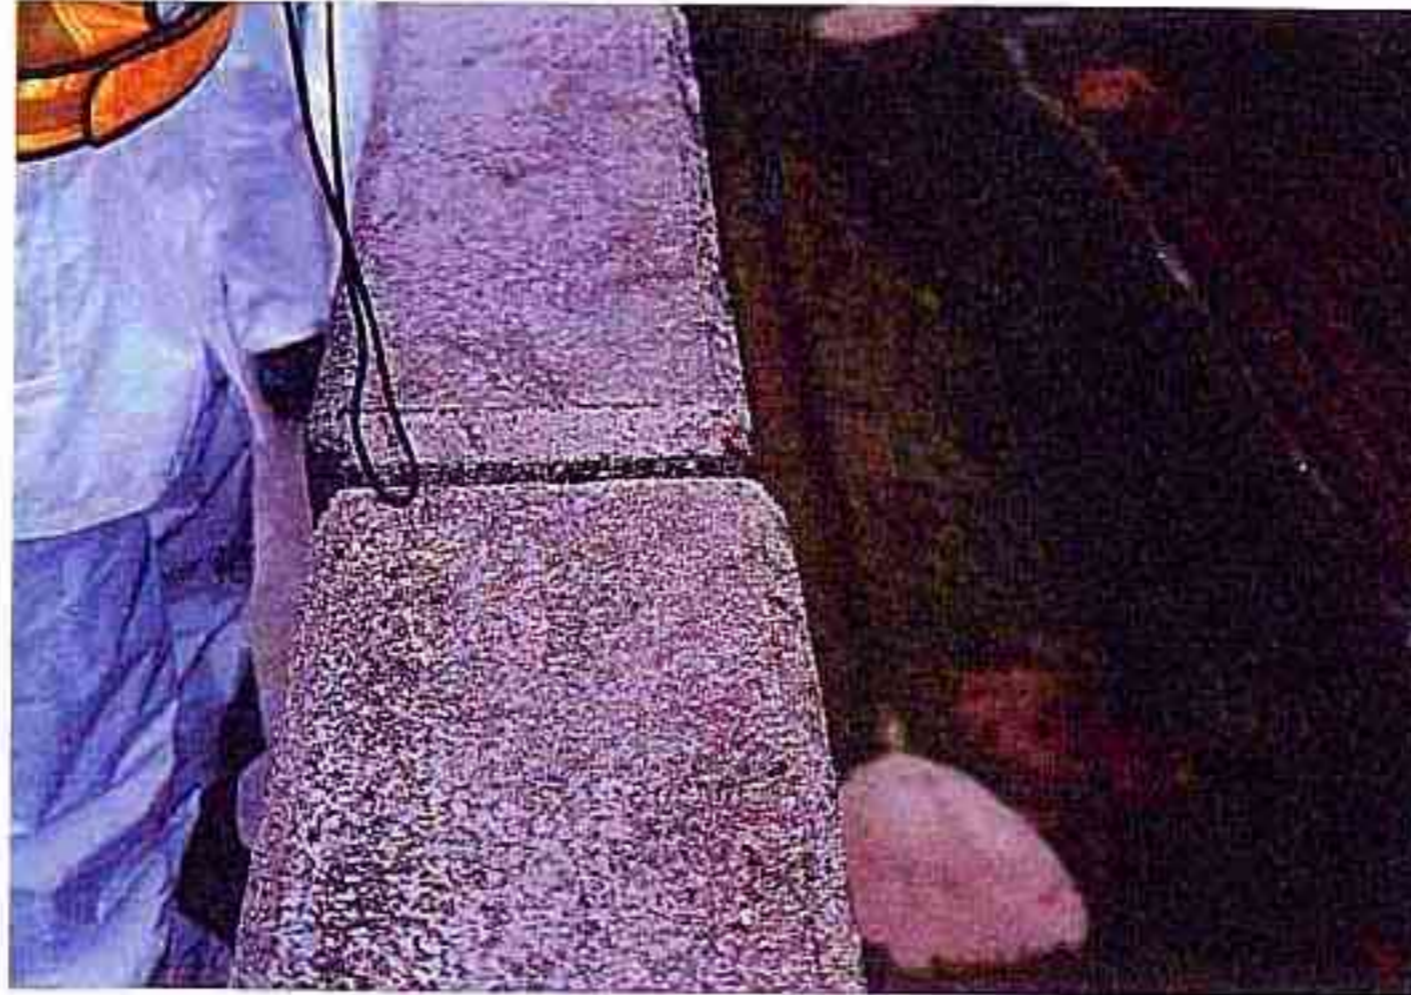
橋軸直角方向の変形（高欄部撮影）（被災ランク：D）
（米子自動車道 別所川橋）

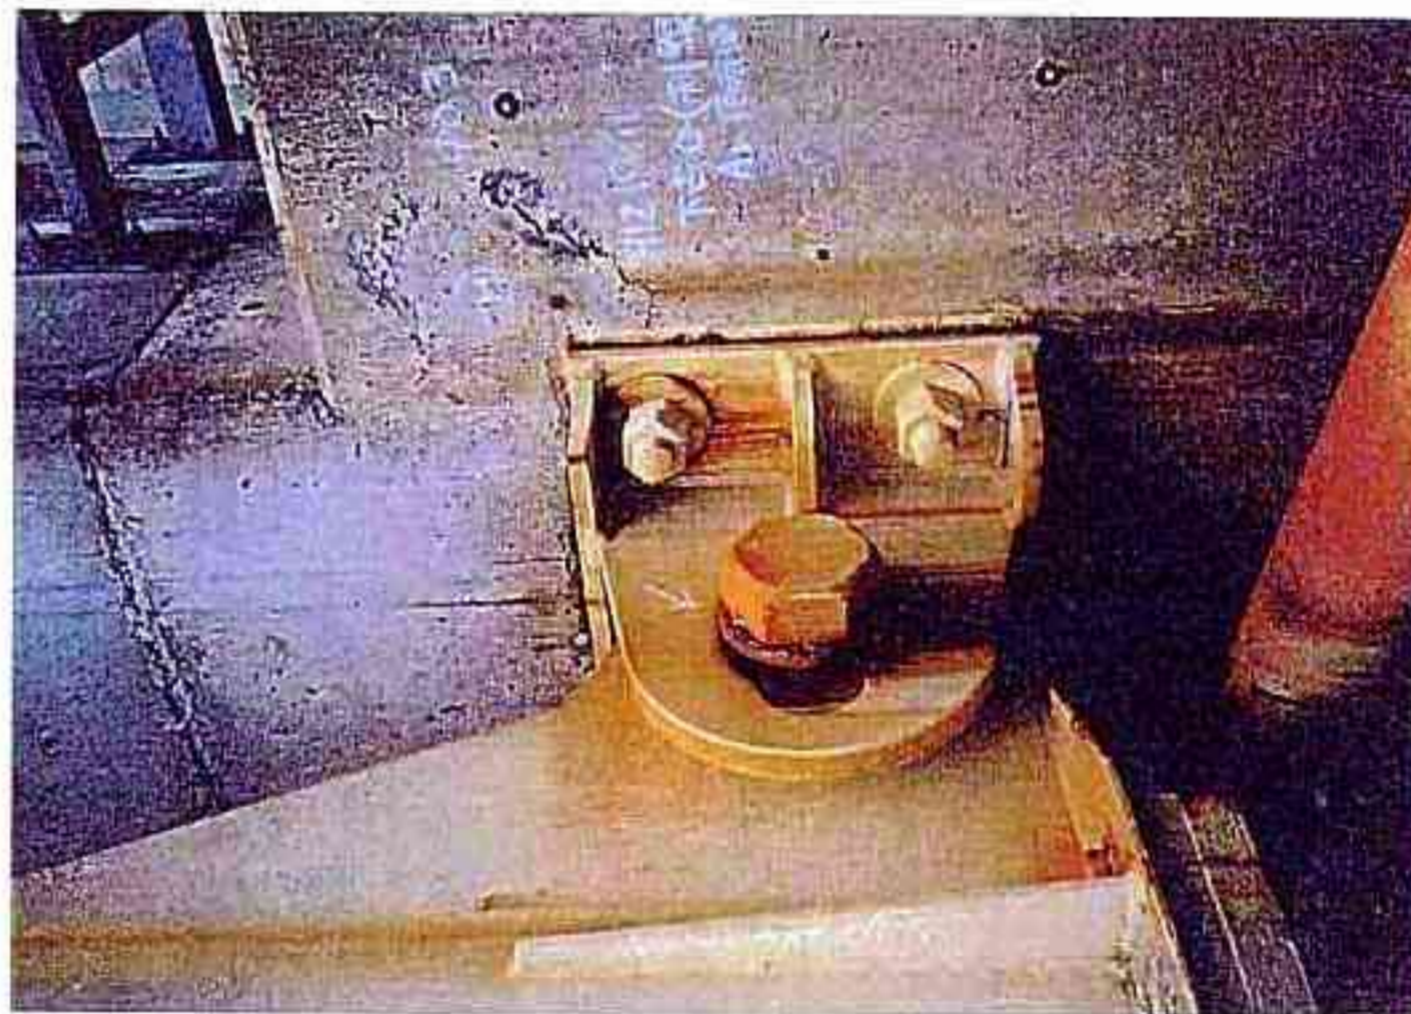
落橋防止装置アンカー周りの剥離（被災ランク：C）
（中国自動車道 下古谷橋）

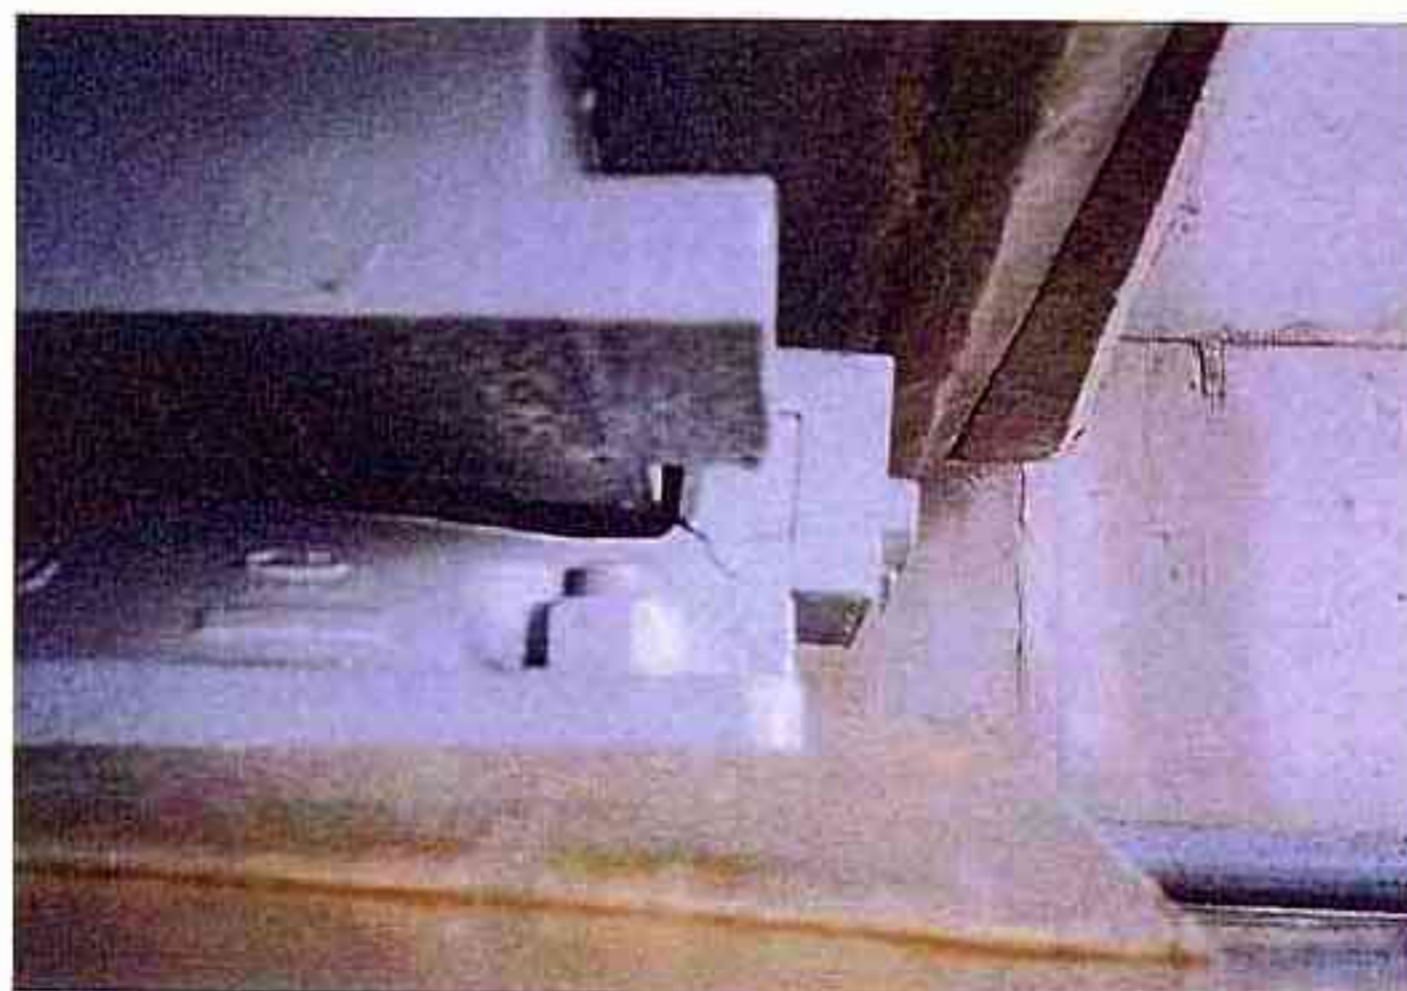
サイドブロックに発生したクラック（被災ランク：C）
（岡山自動車道 有漢高架橋）

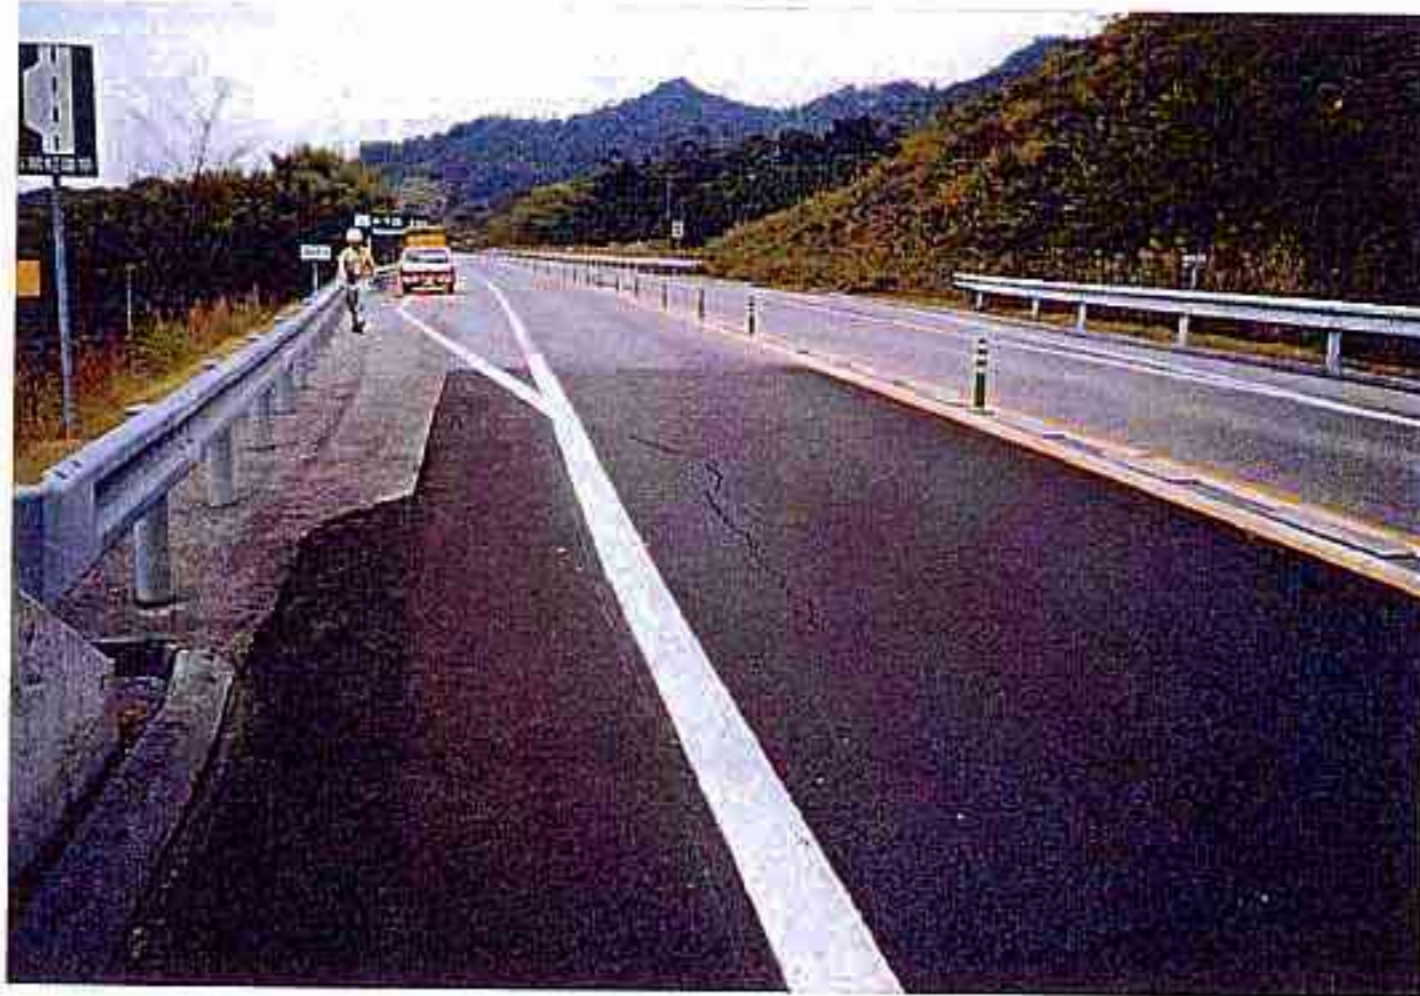
安来道路 路面クラック (ランクC)
(KP307.2 塩谷橋 A1 付近)

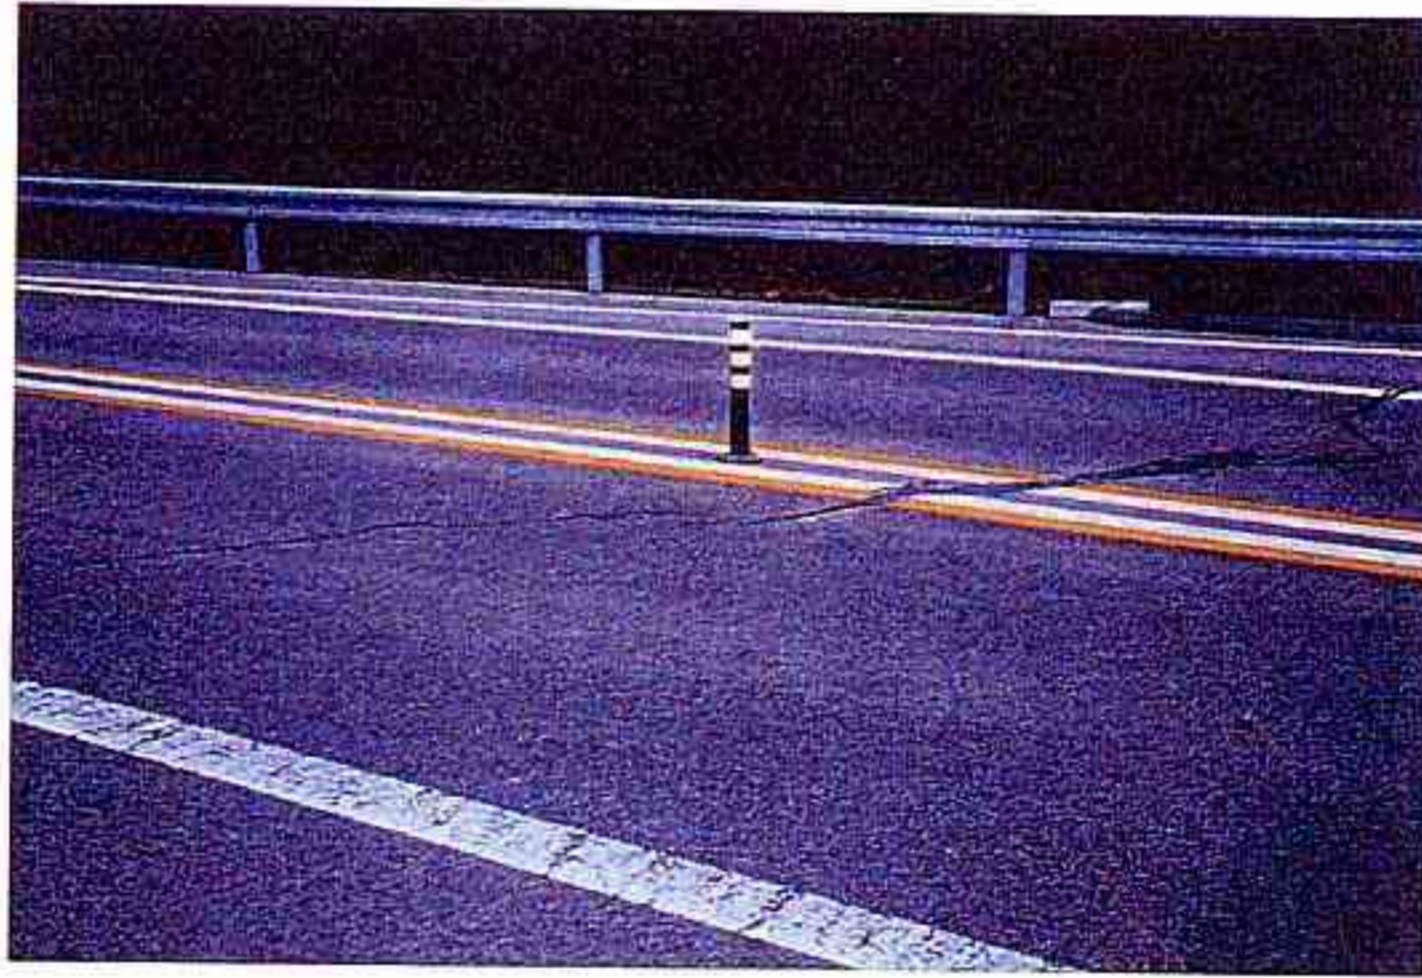
安来道路 路面クラック (ランクC)
(門生高架橋付近)

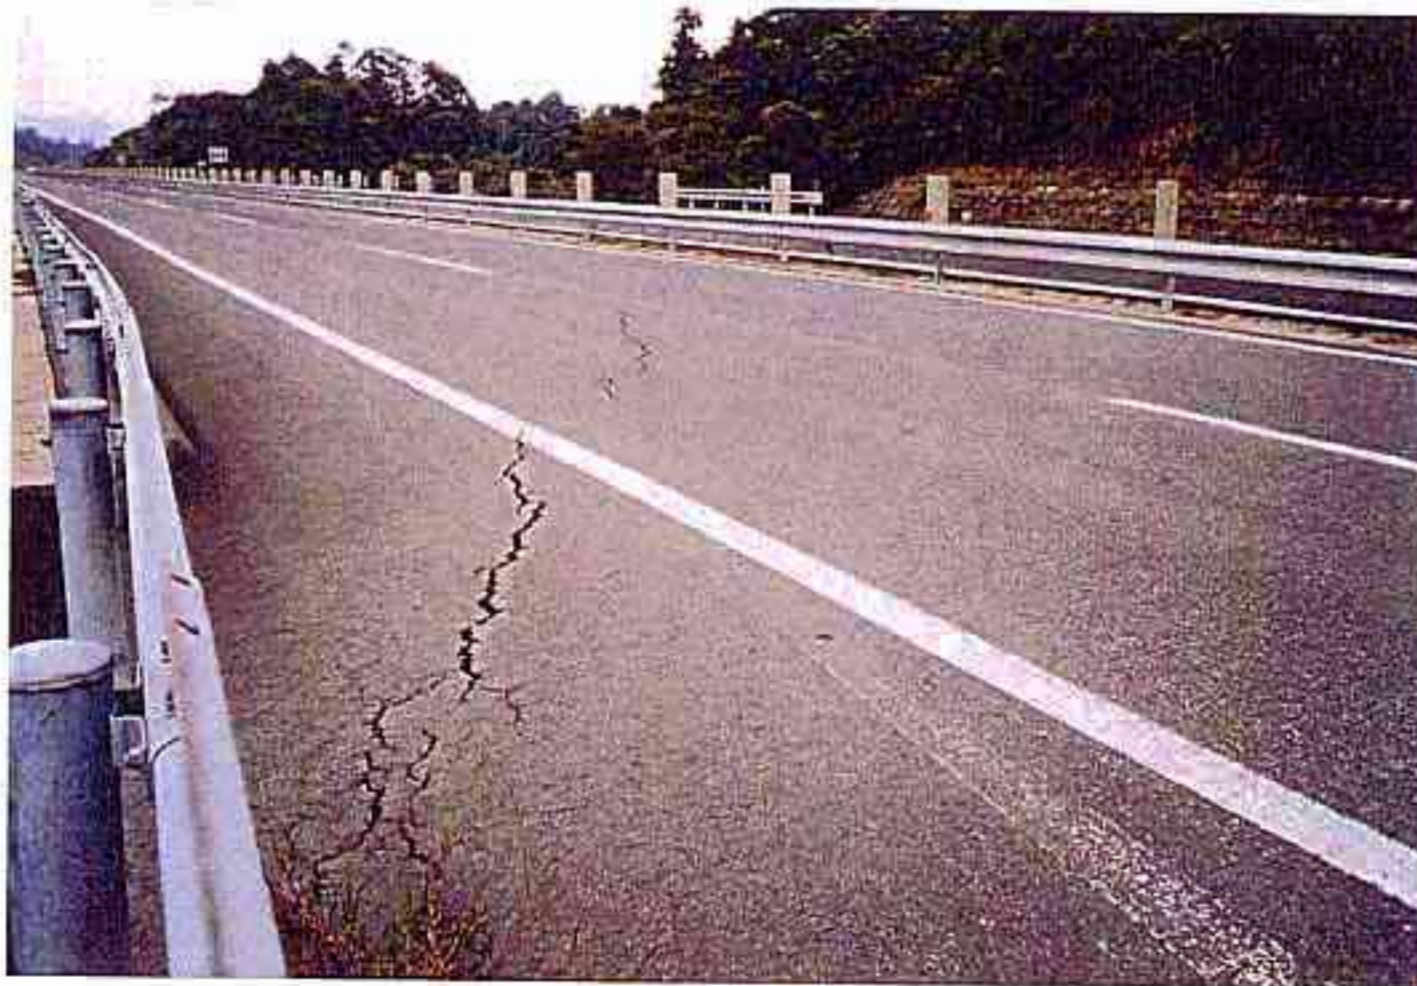
米子道路 路面段差・クラック (ランクC)
(溝口～米子間)

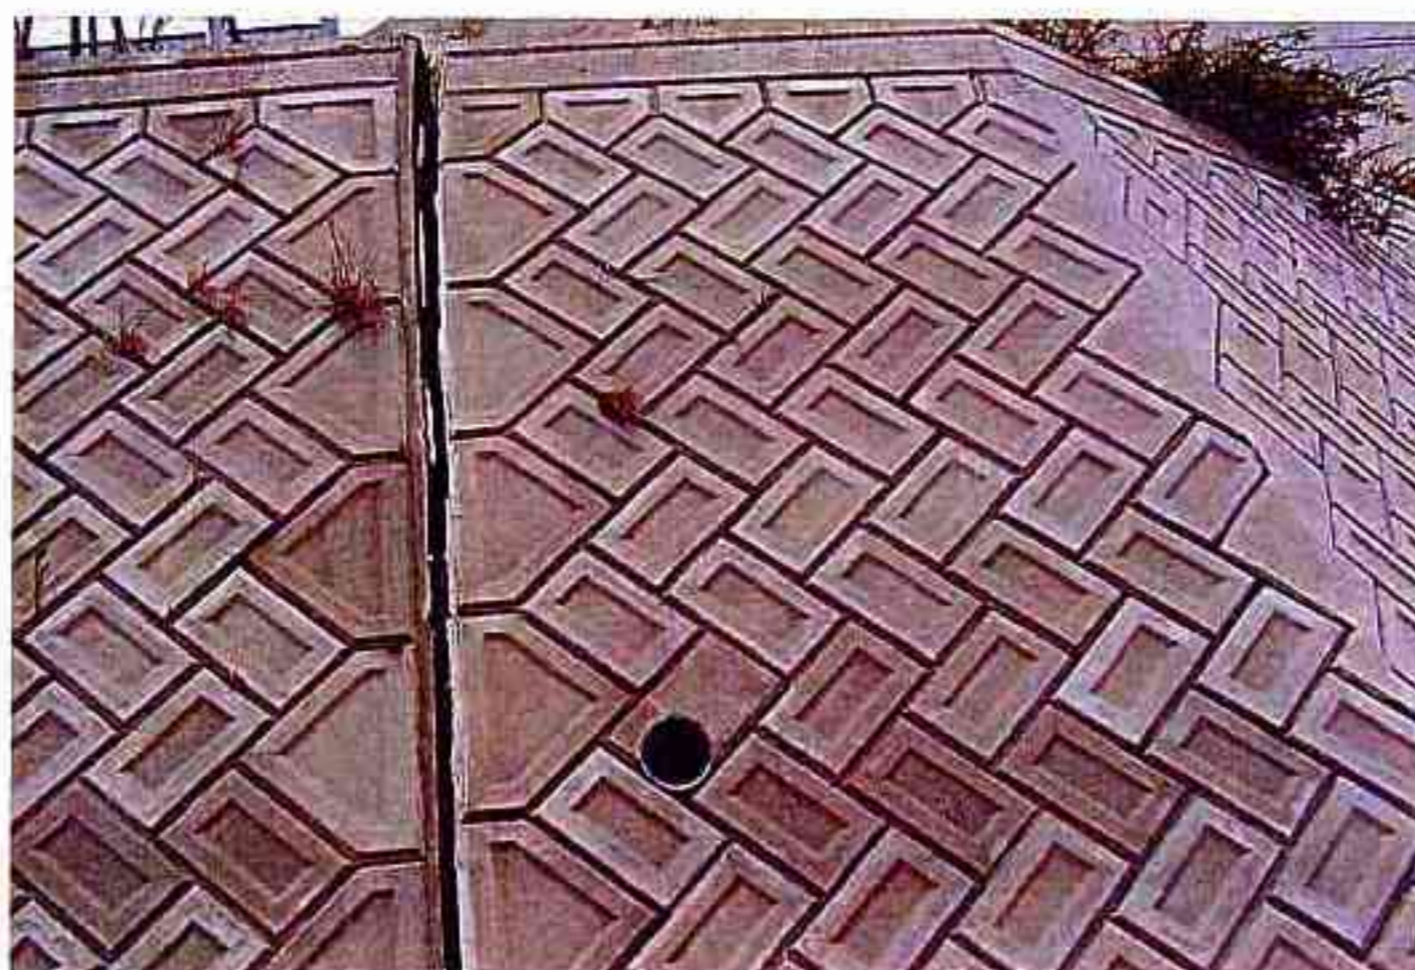
ブロック積みの目地の開き（ランクD）
（安来道路 盛土部 KP305.78）

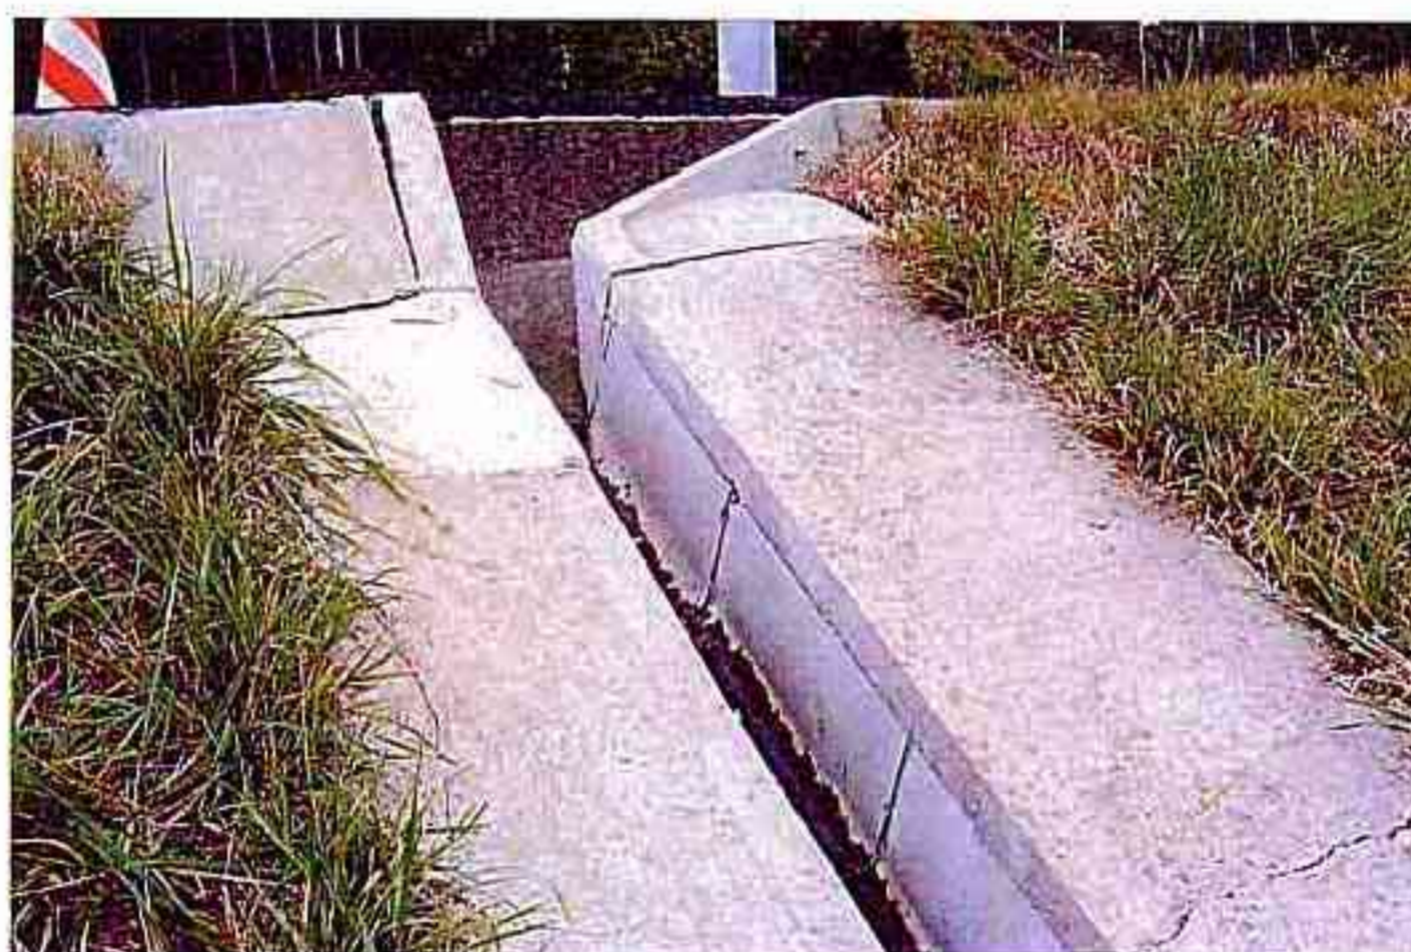
縦溝シールコンクリートのクラック（ランクD）
（安来道路 盛土部 KP306.14）

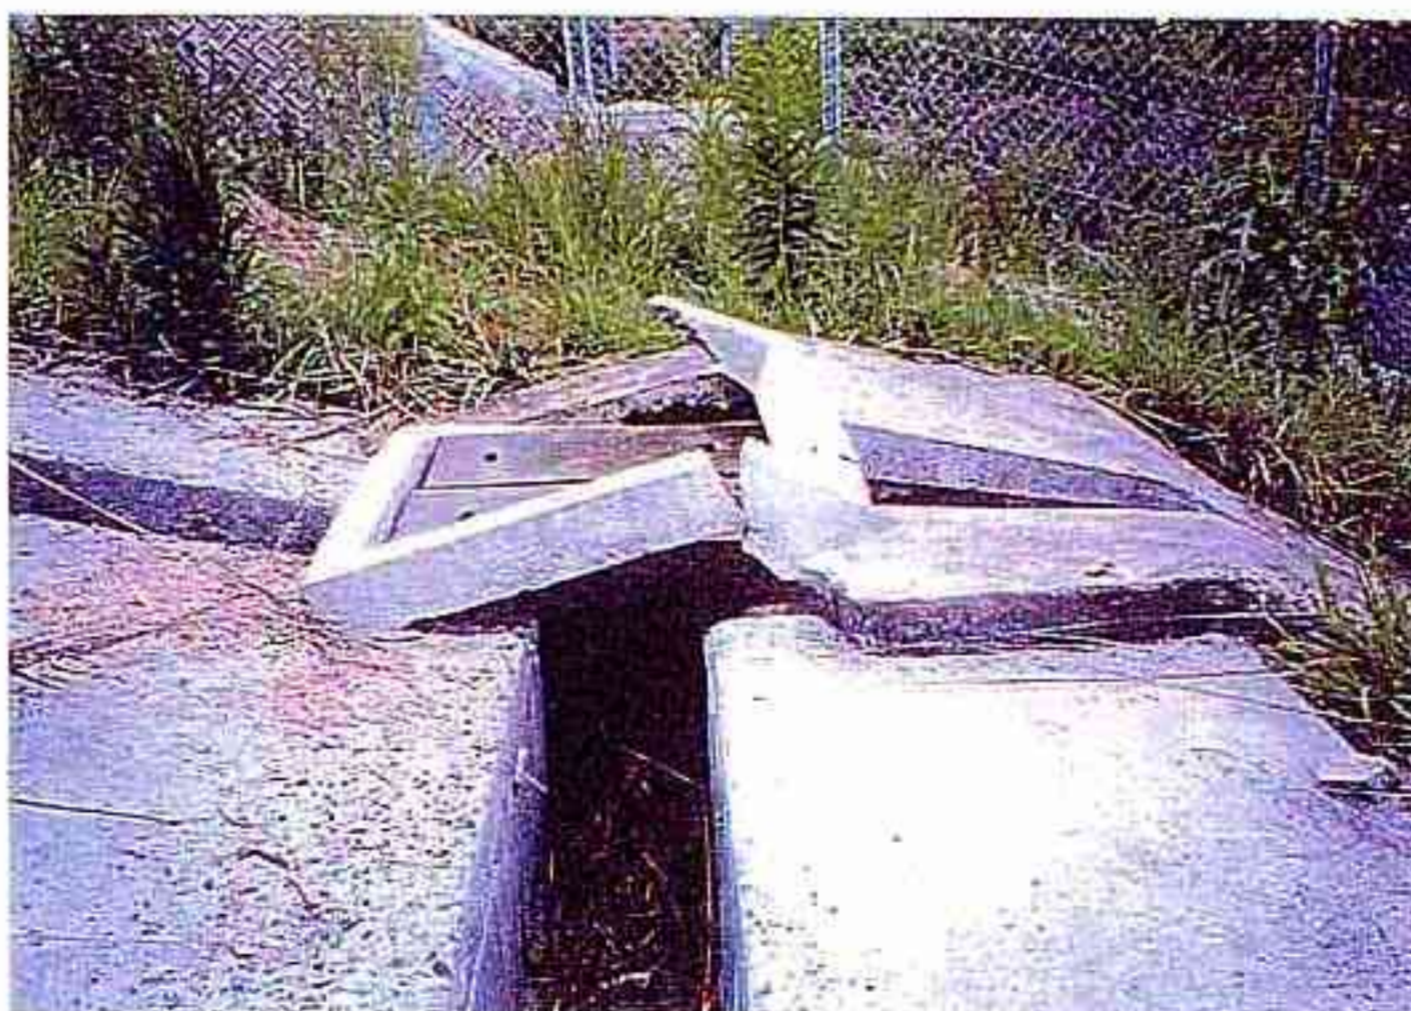
集水柵の圧壊（ランクD）
（安来道路 盛土部 KP308.0）

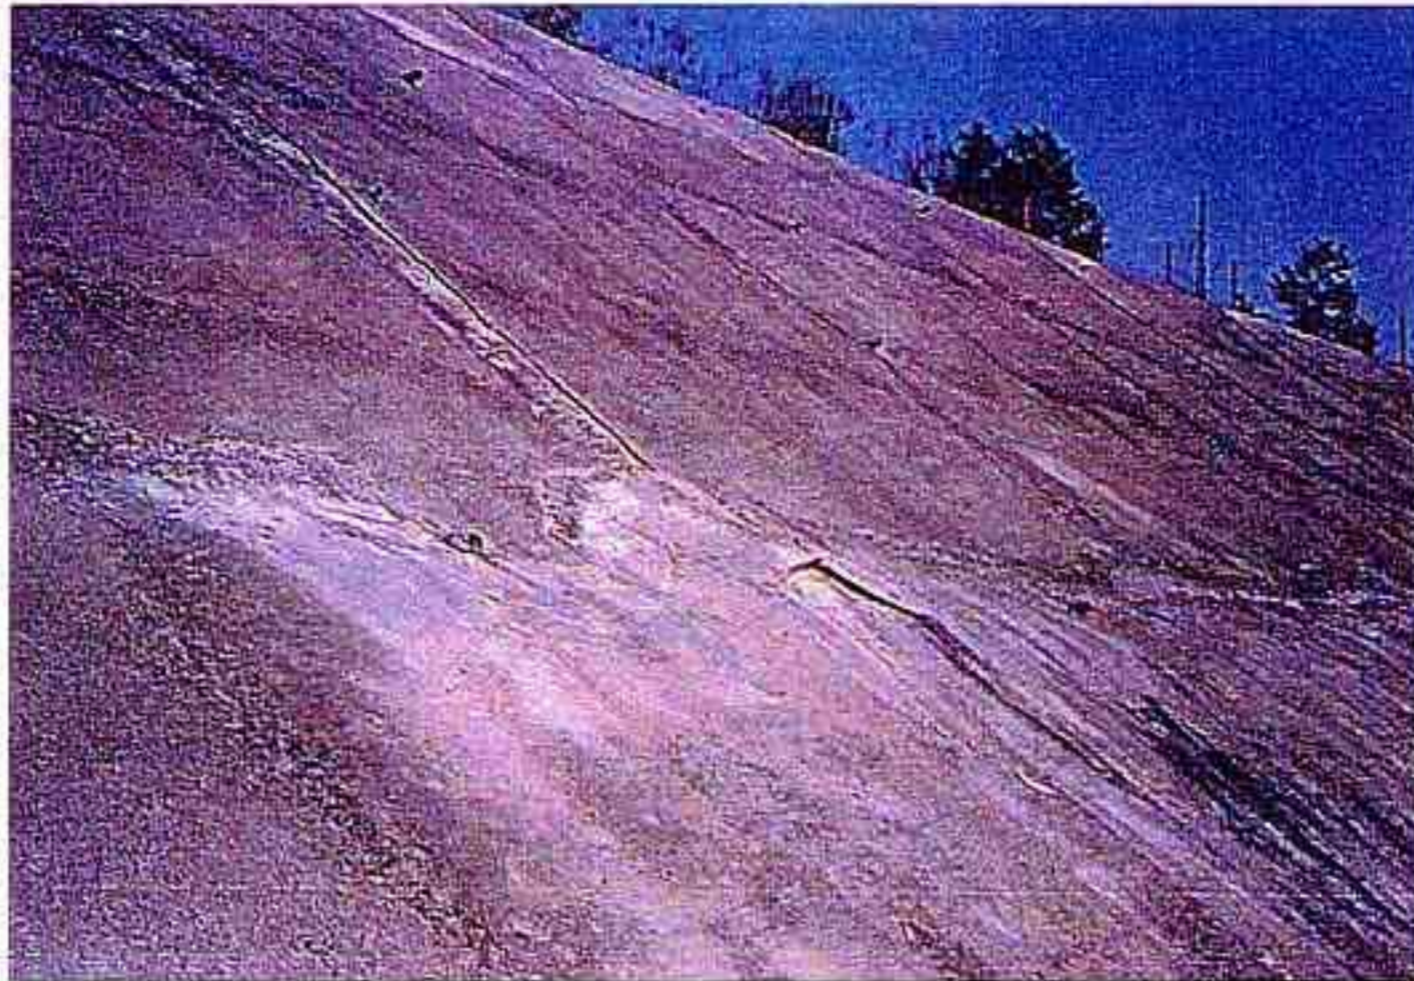
吹付けコンクリートのクラック (ランク D)
(安来道路 切土部 KP311.4 安来 IC 内)
