資料編

鳥取県西部地震関係時系列

2. 被災ランクと損傷箇所

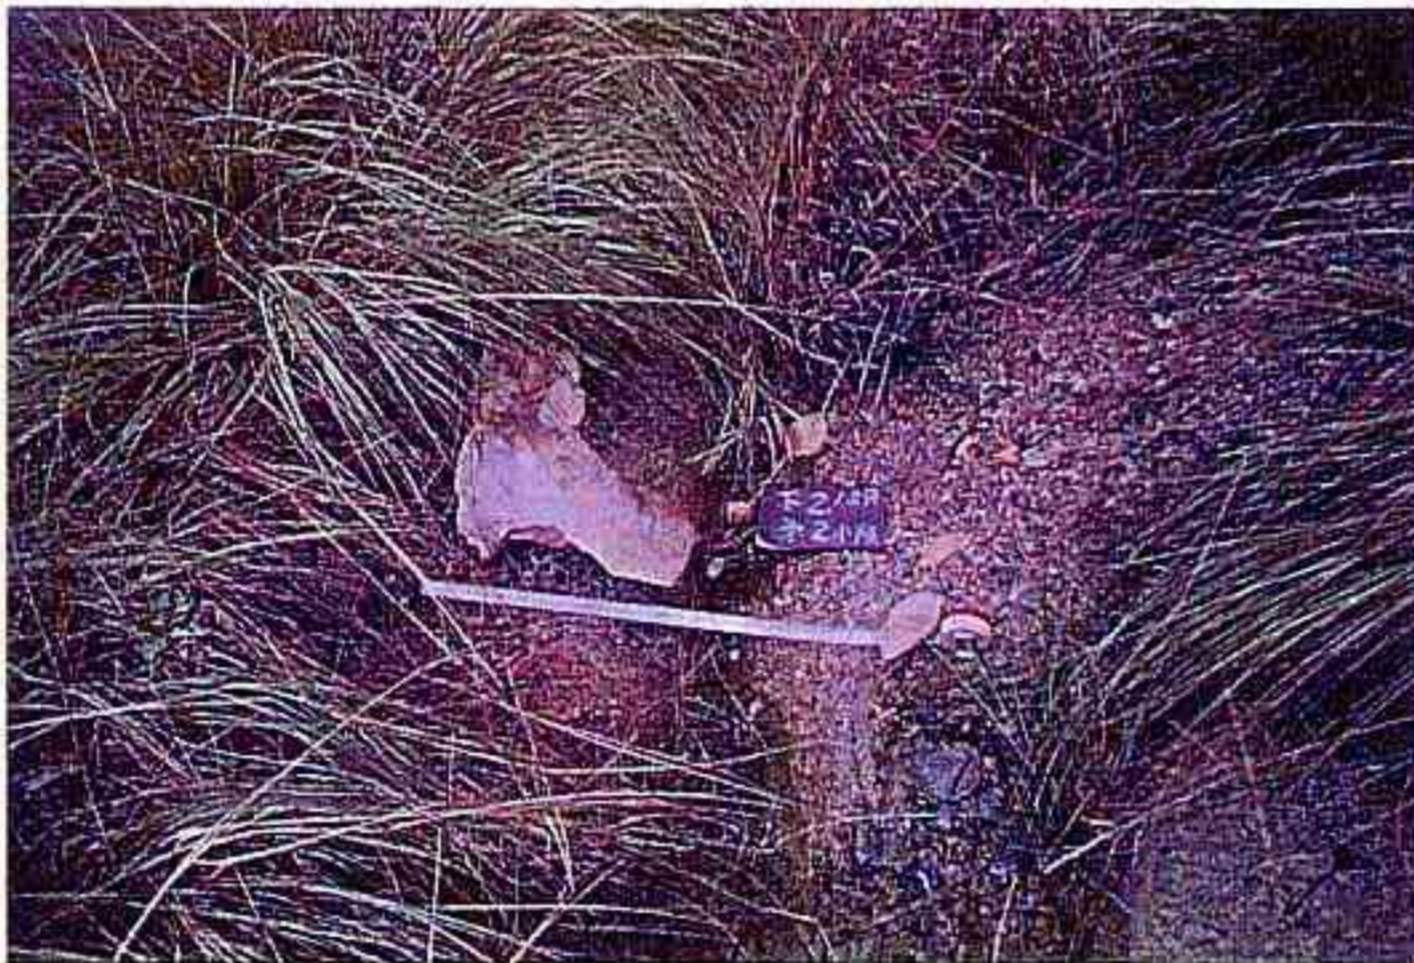
風化肌落部 不安定な礫の落下 (ランク C)
(米子道路 切土部 KP2.1)

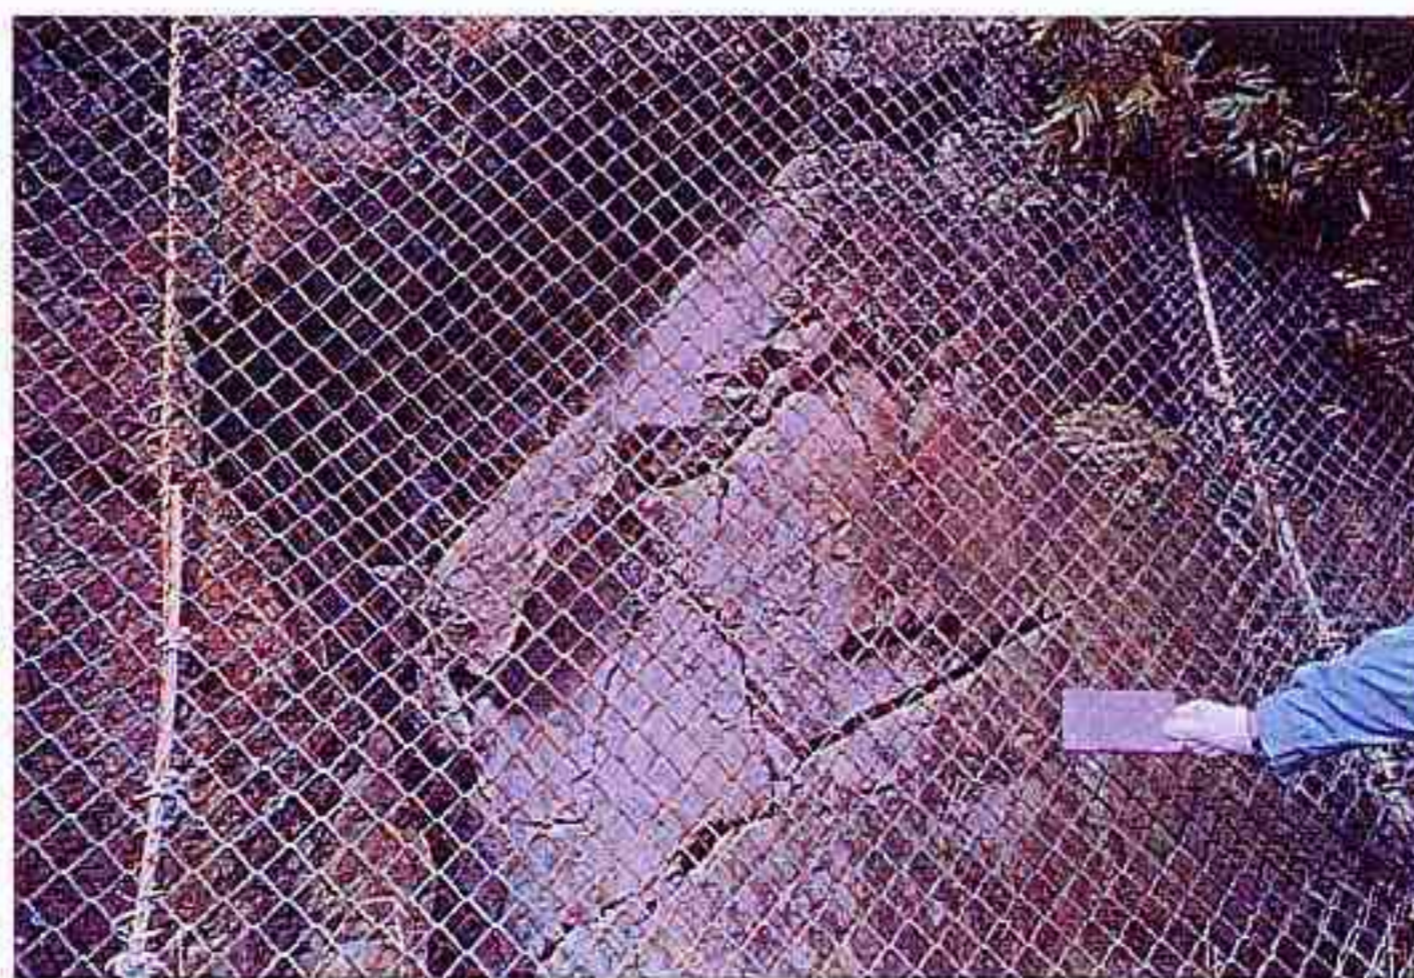
基岩の亀裂 (ランク B)
(中国自動車道 切土部 KP214.2)

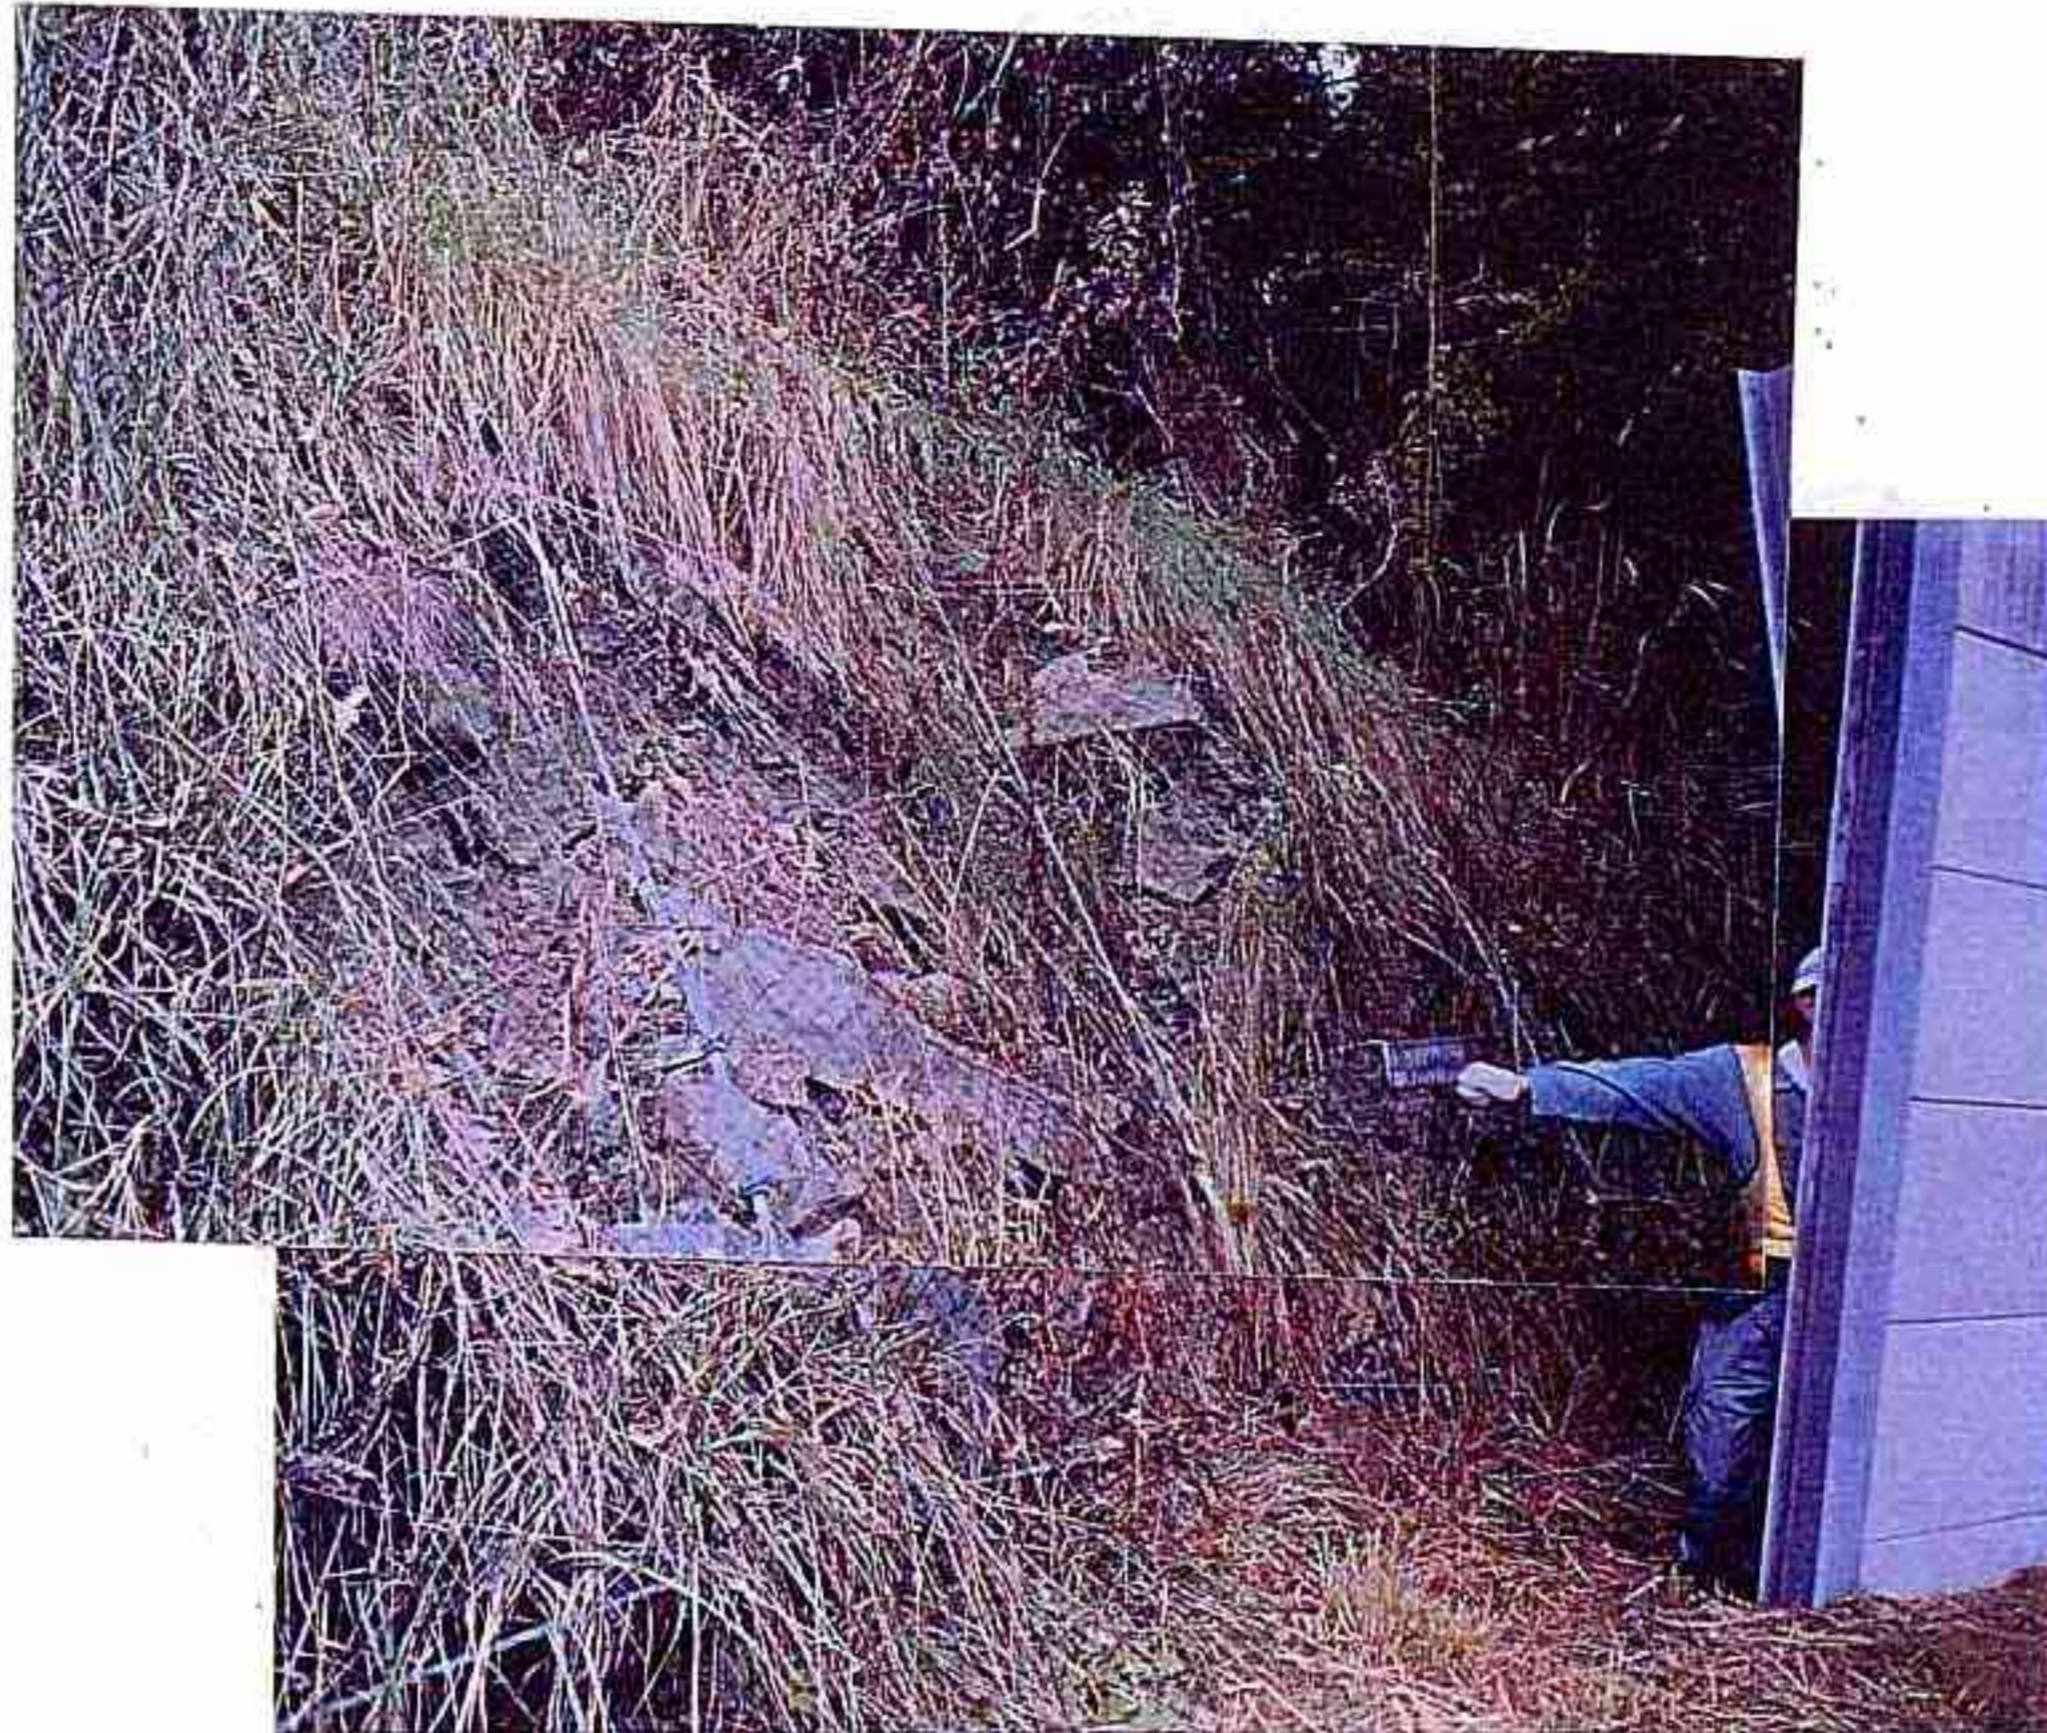
崖錐堆積層の崩落 6.0×3.0 (ランク B)
(中国自動車道 切土部 KP214.2)

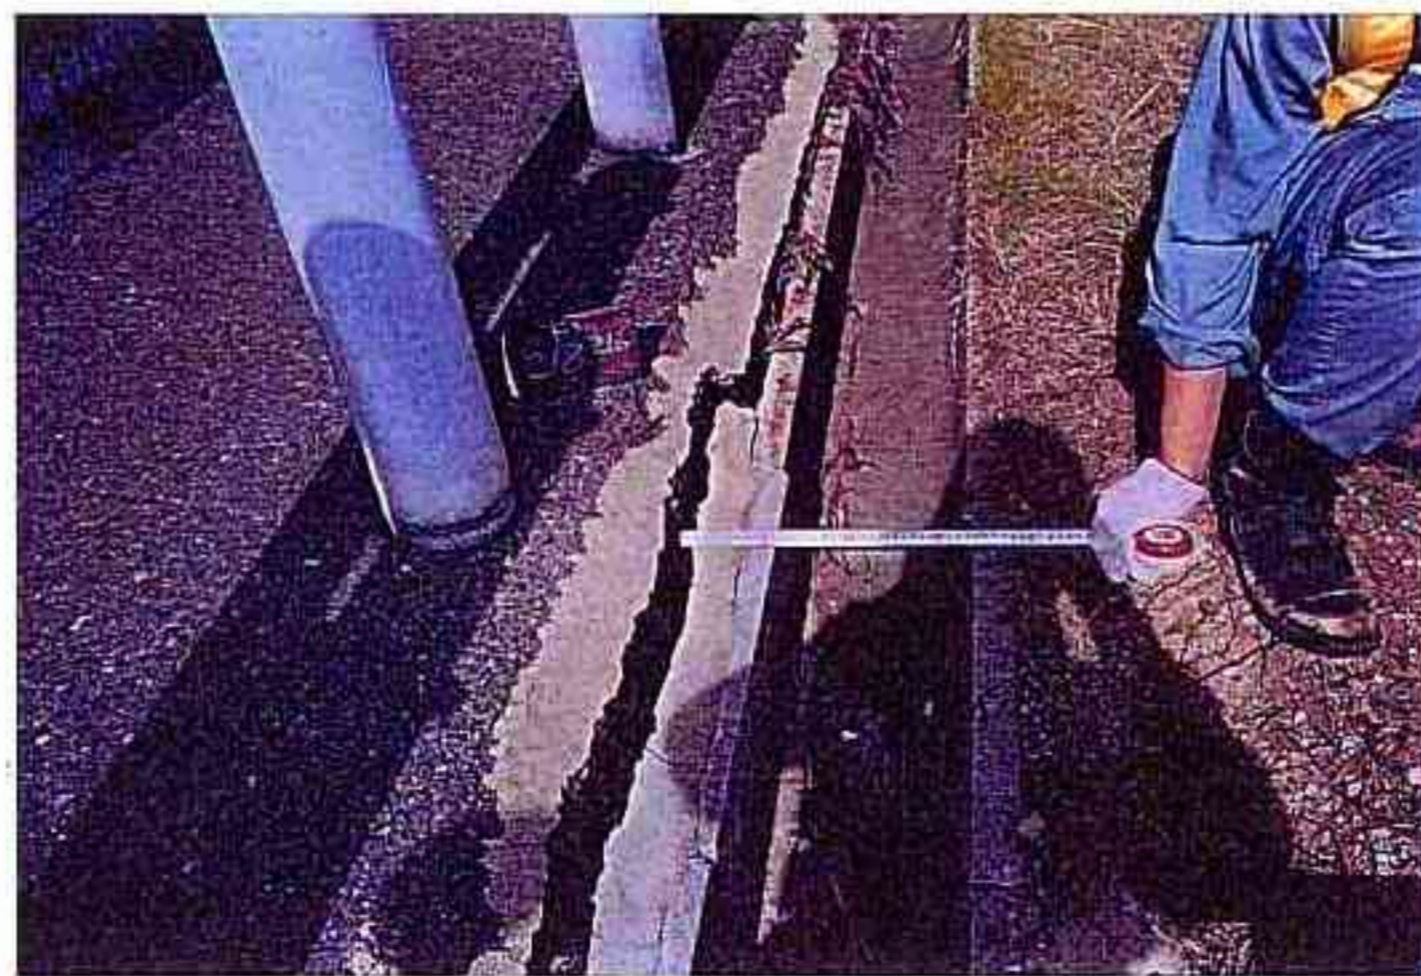
のり肩の沈下・舗装部と側溝の段差・開き (ランク C)
(中国自動車道 片切片盛部 KP218.2)
