3-6. 弓浜干拓地

3-7. 彦名干拓地

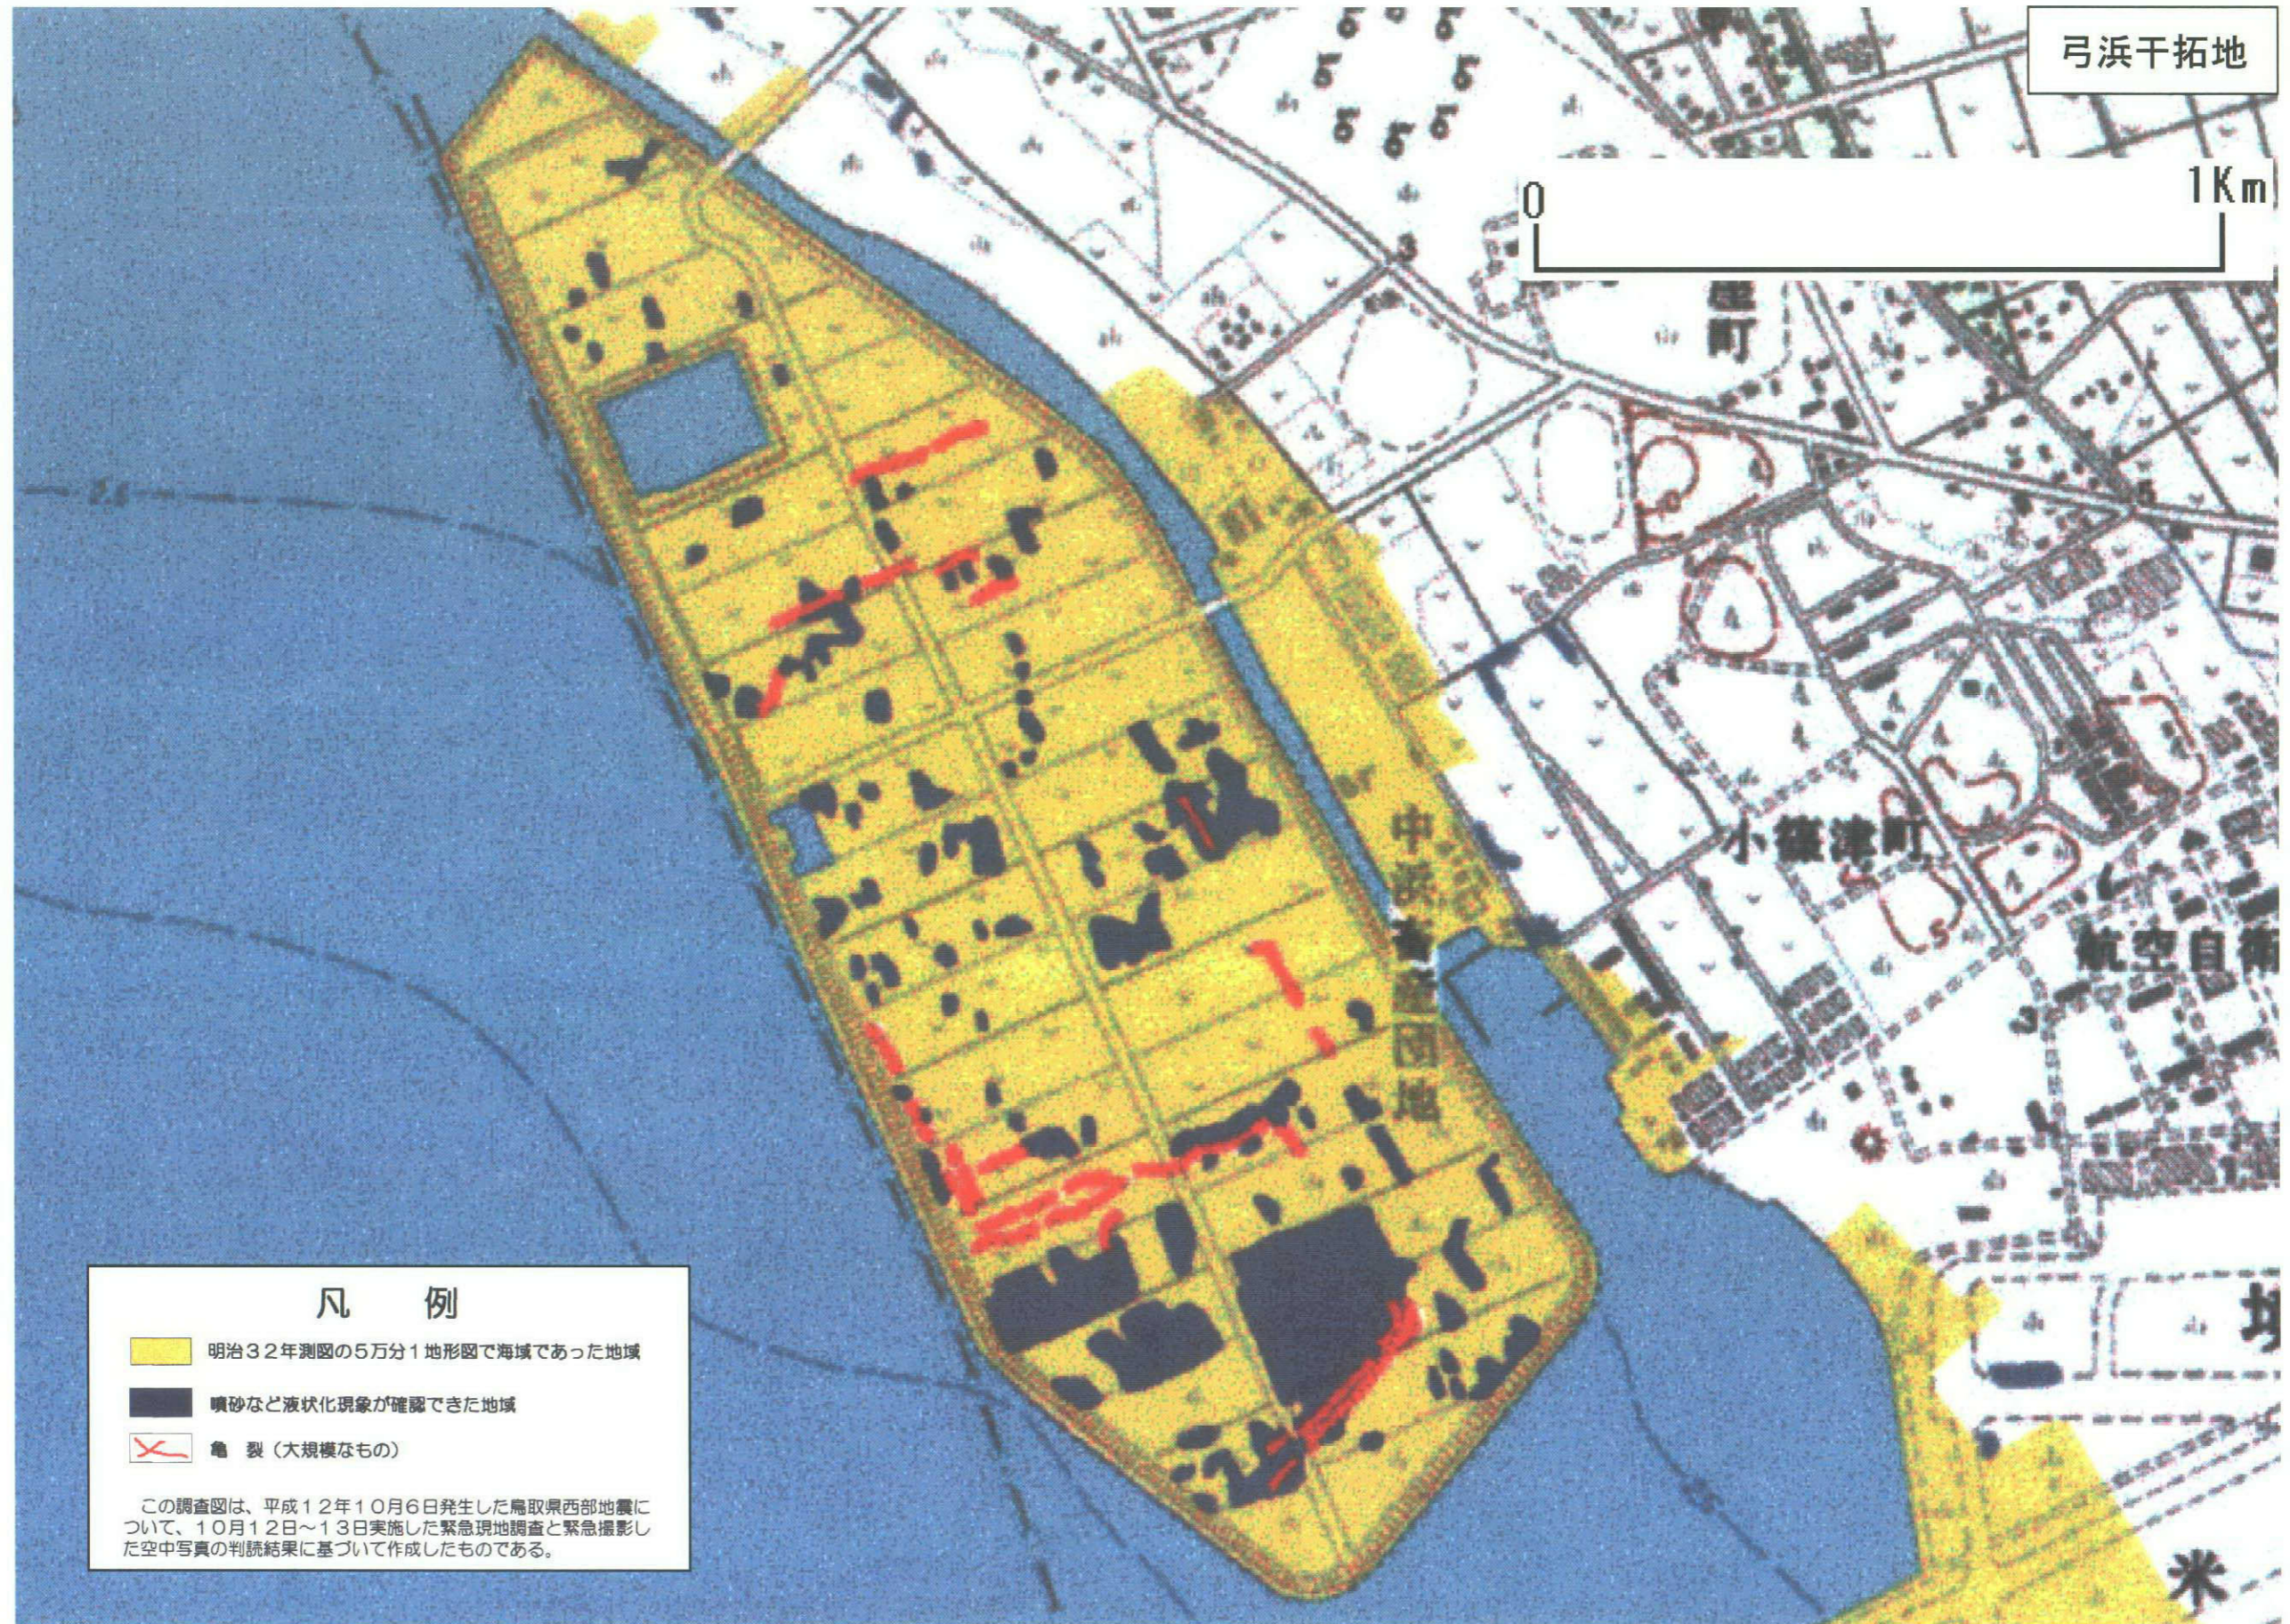
図3-6.2 液状化分布図<弓浜干拓地>

弓浜干拓地内では、液状化による噴砂が著しく広がっており、道路に沿って亀裂と噴砂を生じている。弓浜団地の被災状況は、図 3-6. 2 の分布図 (写真 3-6. 1) に示すとおりである。

- ・ 堤防の陥没、亀裂変状
- ・ 堤防背面地盤の亀裂
- ・ 道路や農地地表面変状
- ・ 潮回し水路の崩壊
- ・ 耕地の塩分濃度の増加

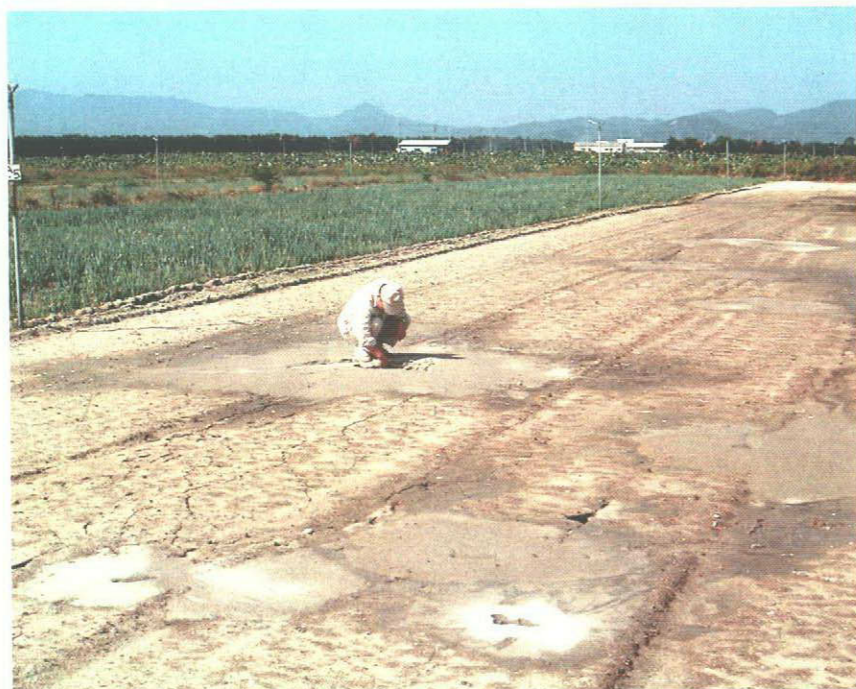
写真-1 数々の噴砂跡

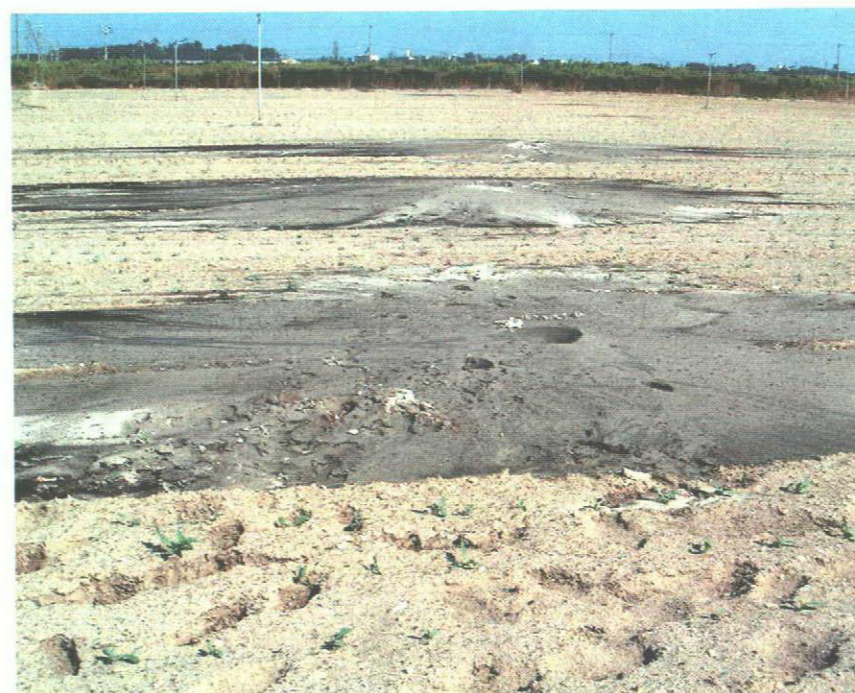
写真-2 数々の噴砂跡

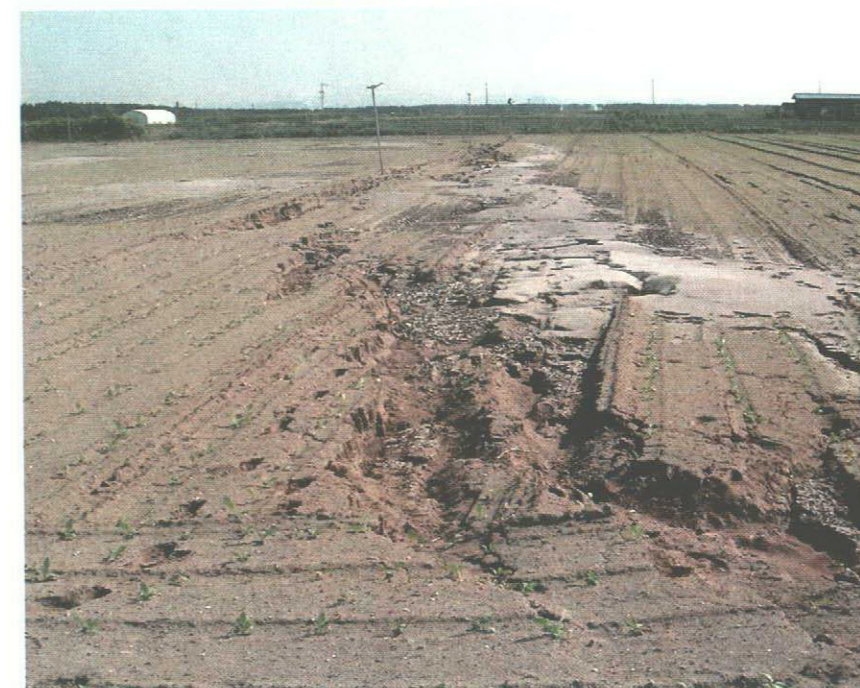
写真-3 数々の噴砂跡

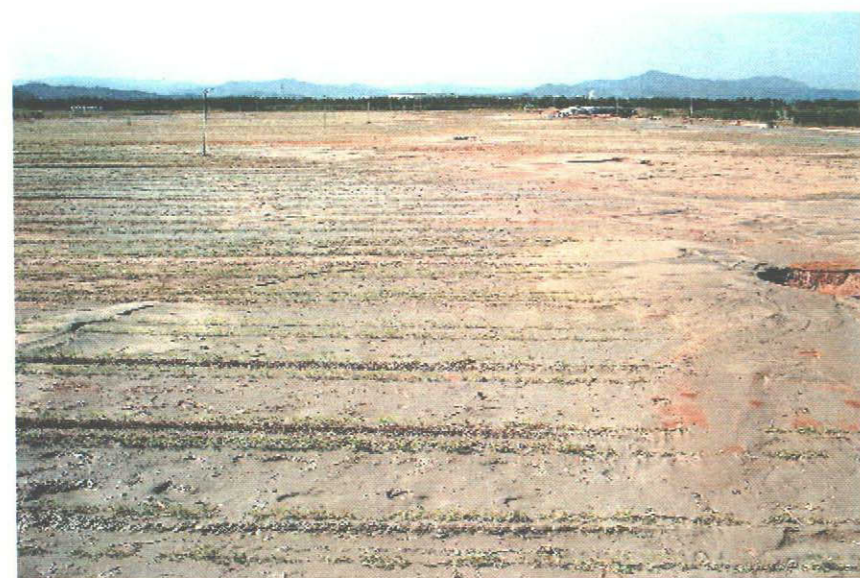
写真-4 数々の噴砂跡

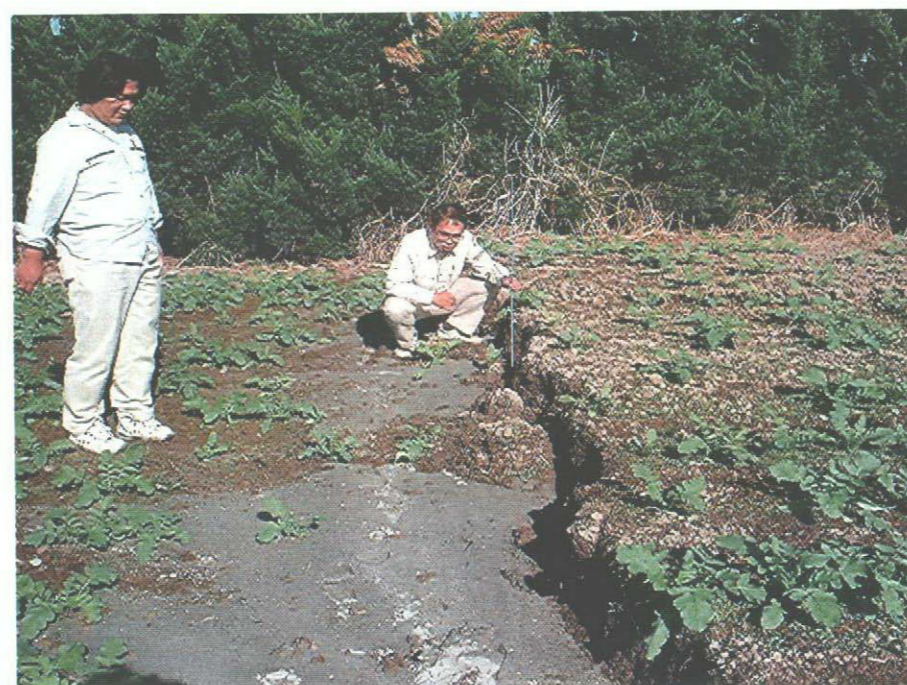
写真-5 開口クラックに見られる噴砂

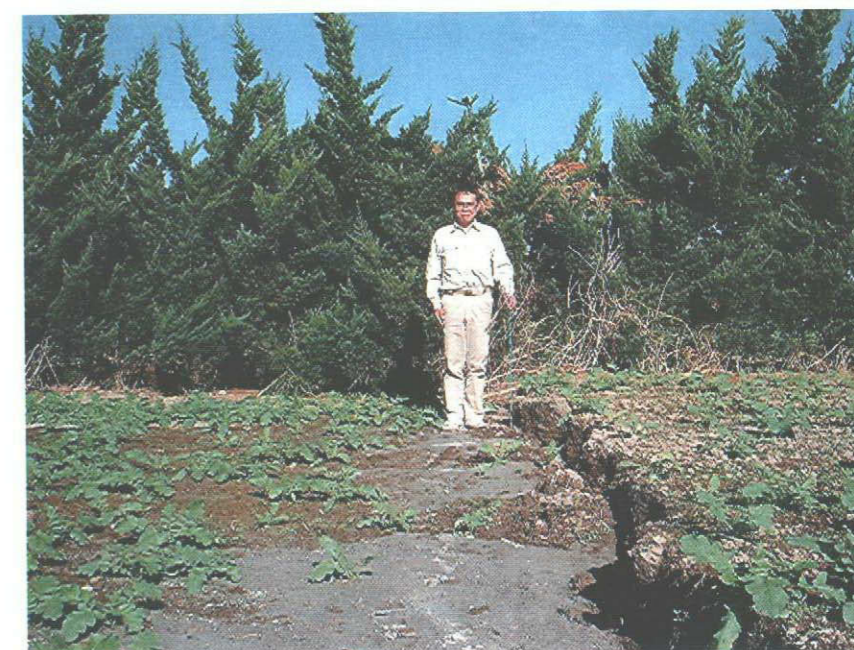
写真-6 開口クラックに見られる噴砂

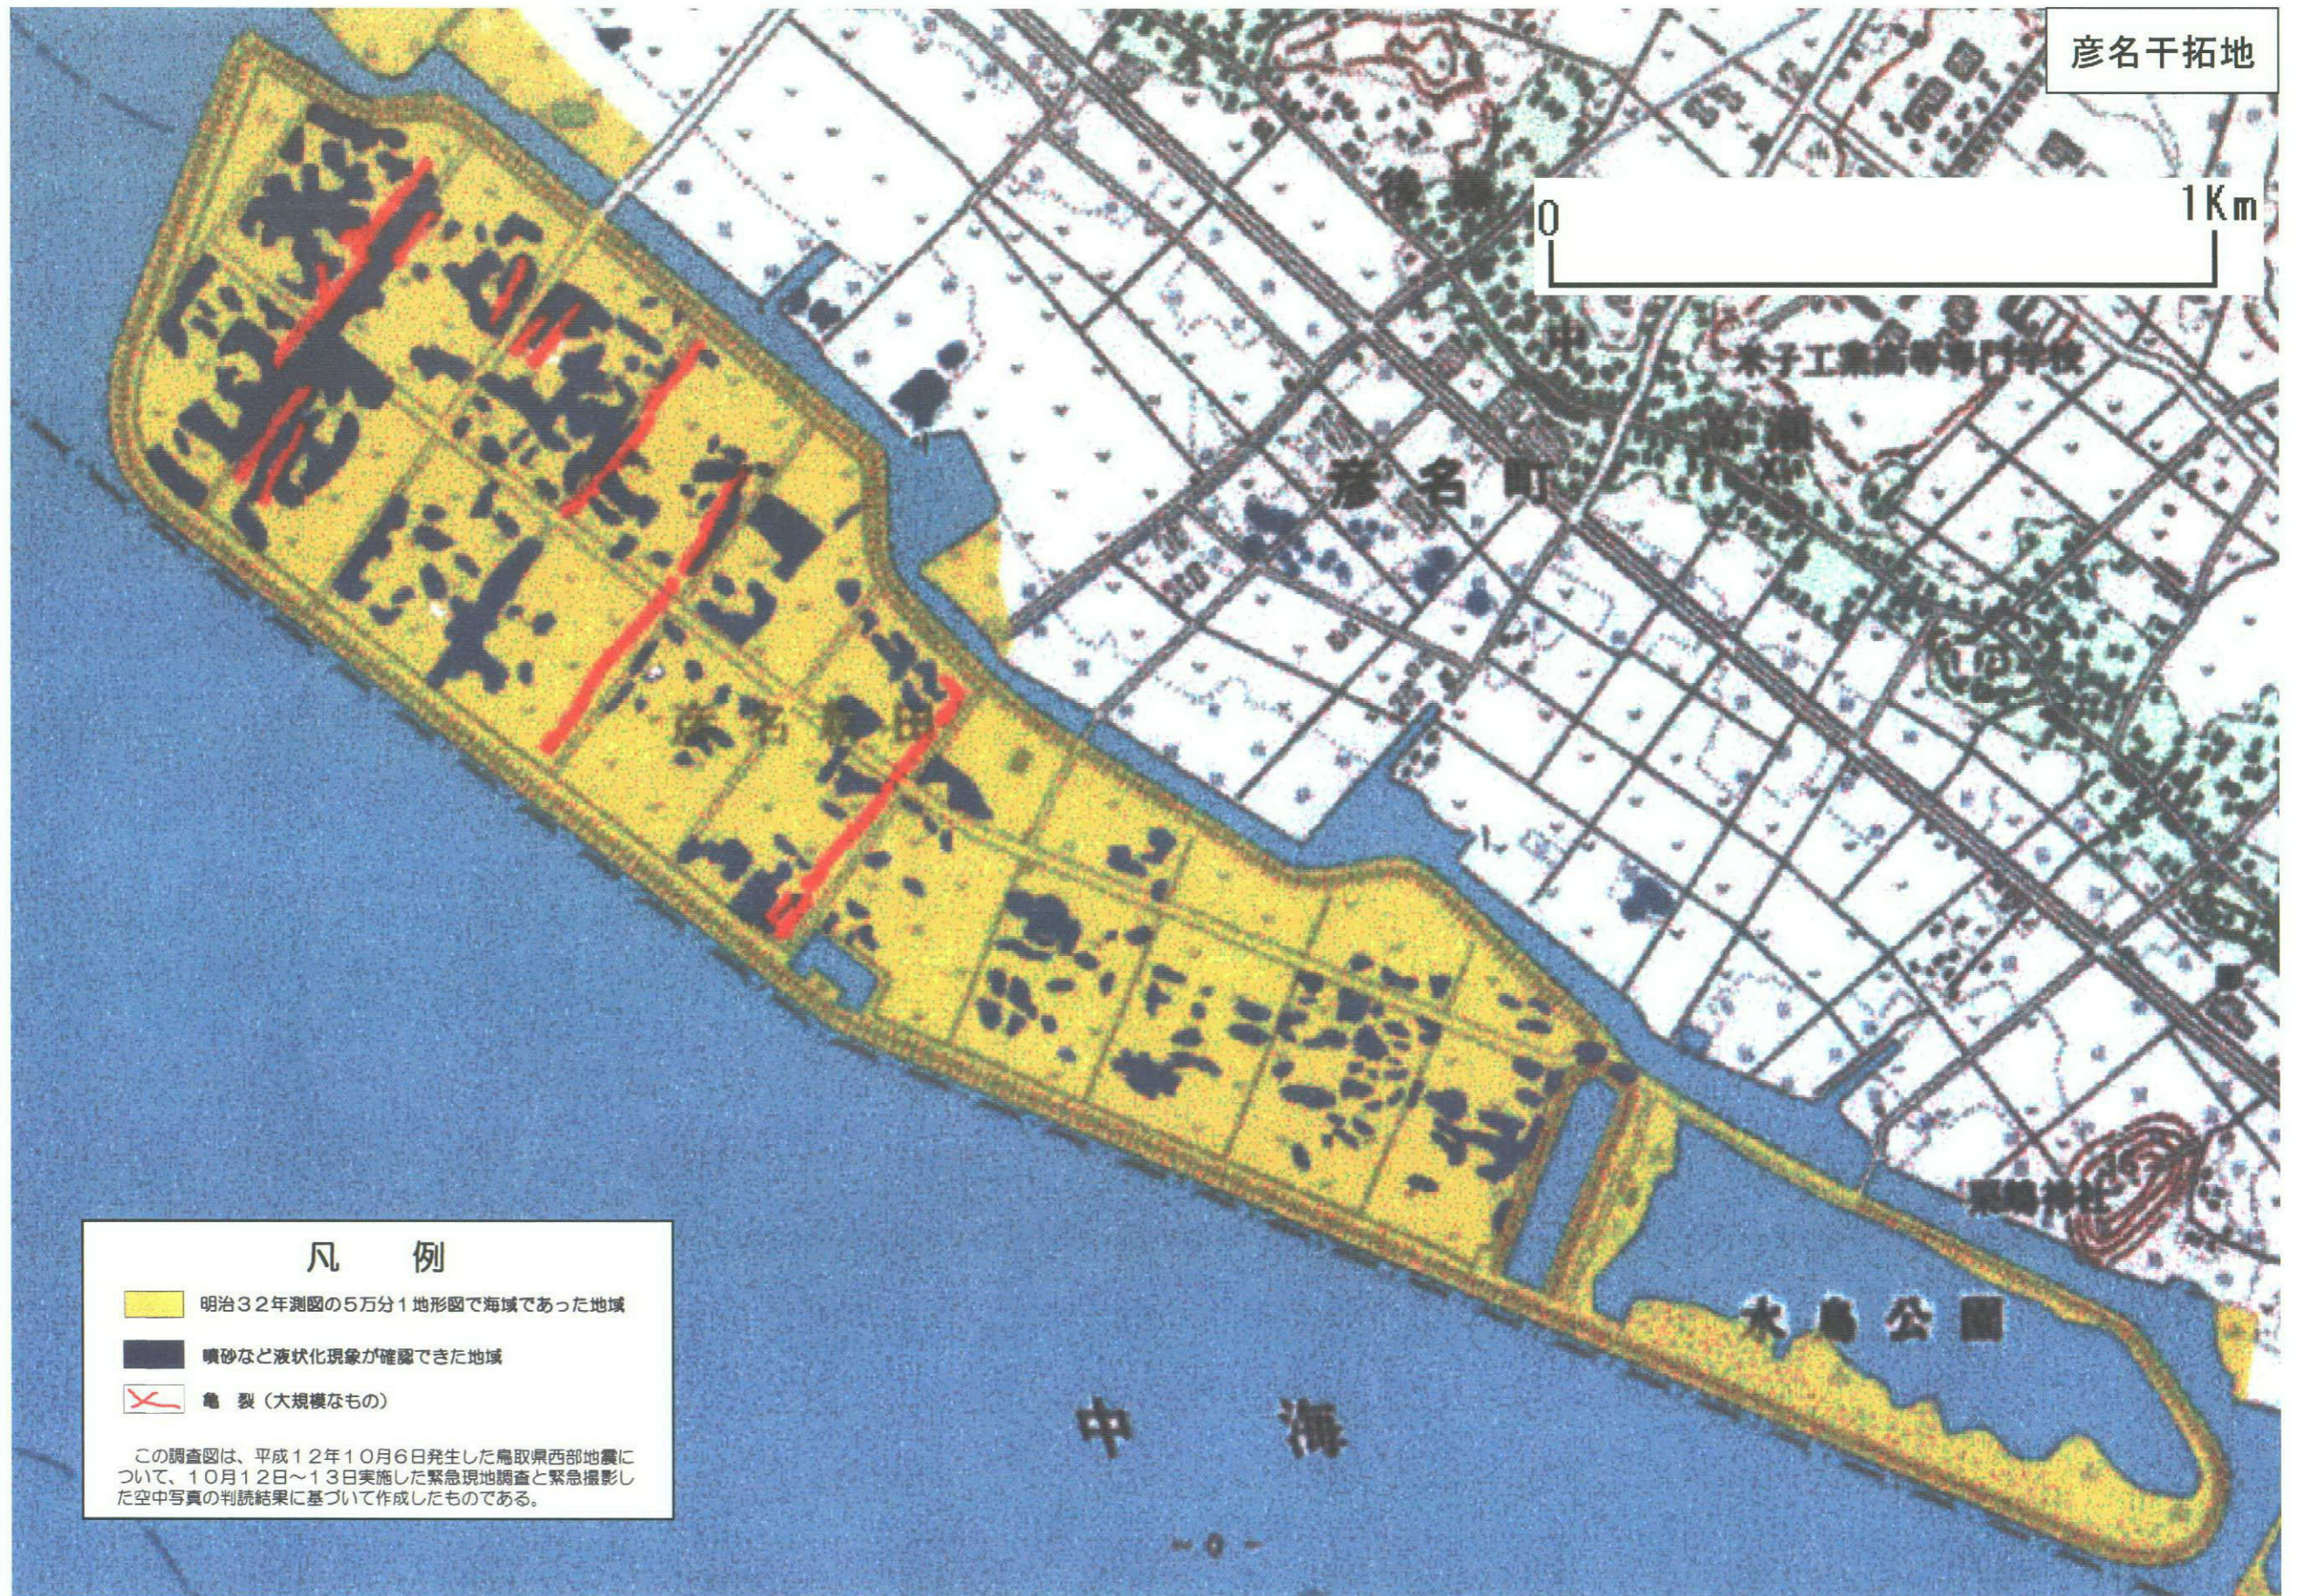
図3-7.2 液状化分布図<彦名干拓地>

彦名干拓地内では、液状化による噴砂が著しく広がっており、道路に沿って亀裂と噴砂を生じている。崎津団地の被災状況は、図 3-7. 2 の分布図（写真 3-7. 1）に示すとおりである。

- ・ 堤防の陥没、亀裂変状
- ・ 堤防背面地盤の亀裂
- ・ 道路や農地地表面変状
- ・ 潮回し水路の崩壊
- ・ 耕地の塩分濃度の増加

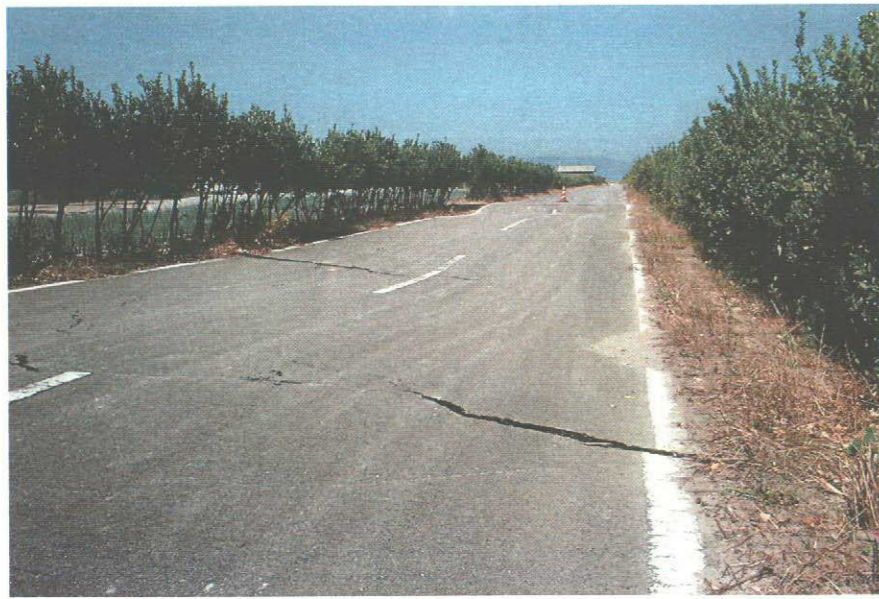
写真-1 道路面の波打ちと亀裂

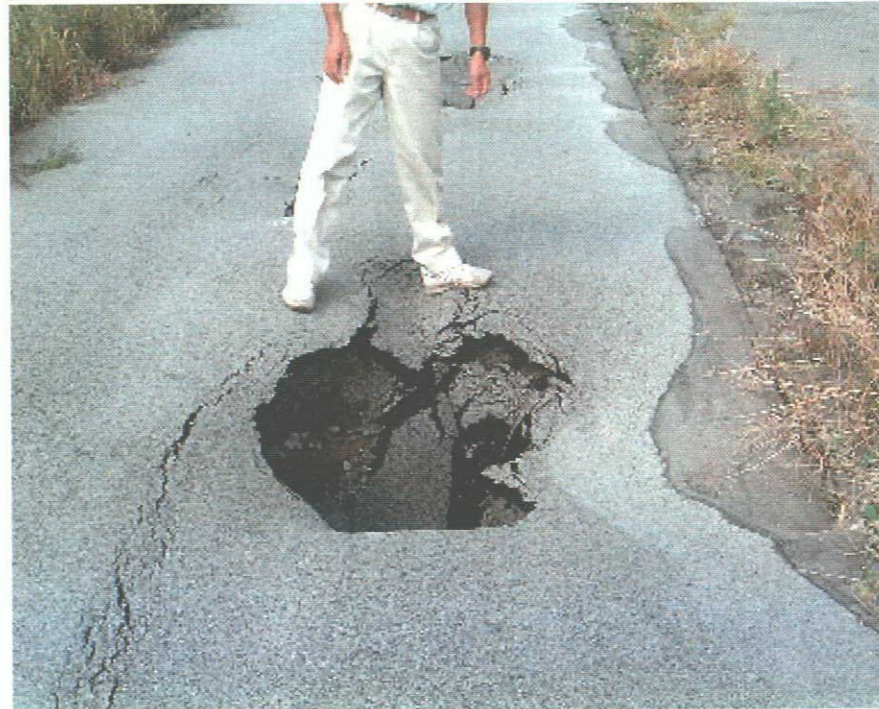
写真-2 作業道路に生じた陥没

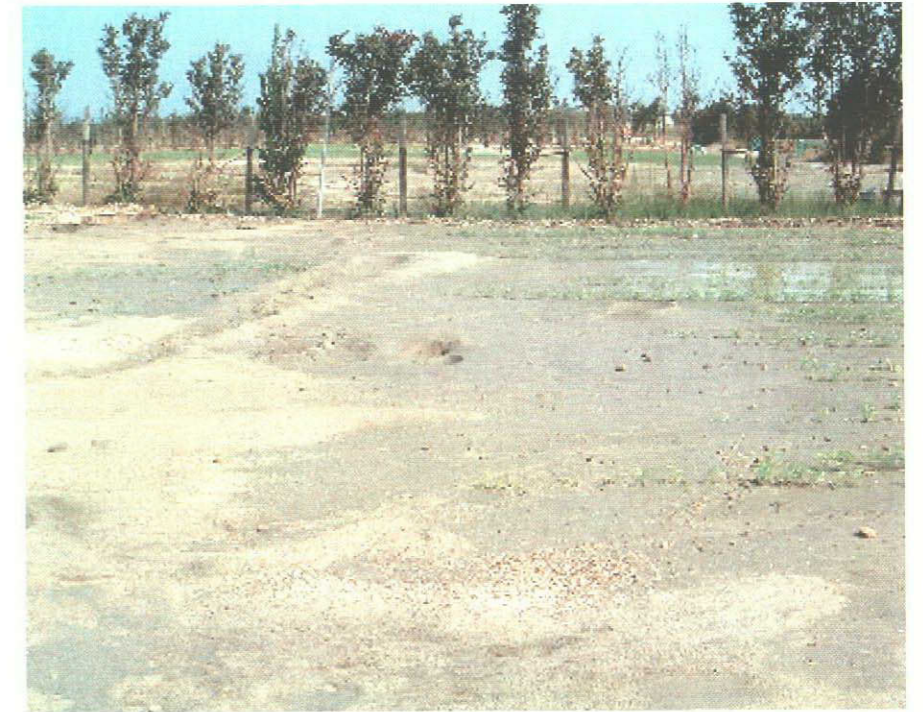
写真-3 噴砂の状況

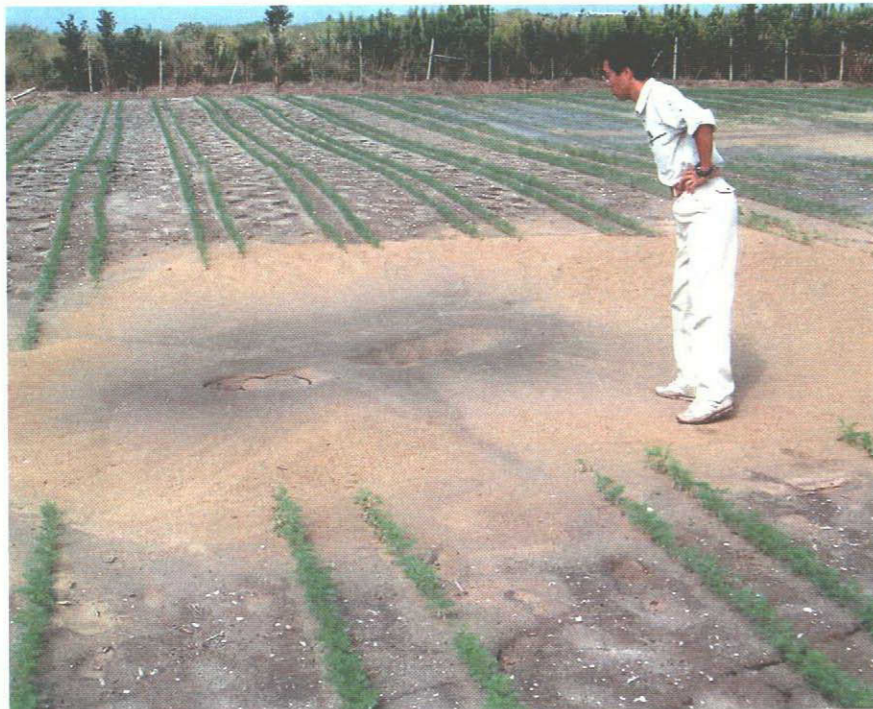
写真-4 噴砂の状況

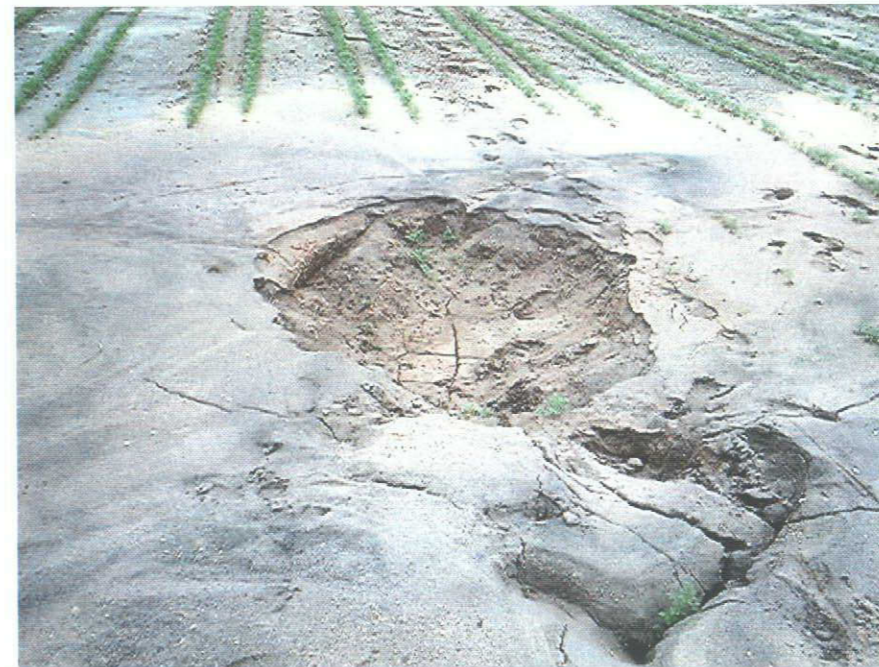
写真-5 噴砂の状況

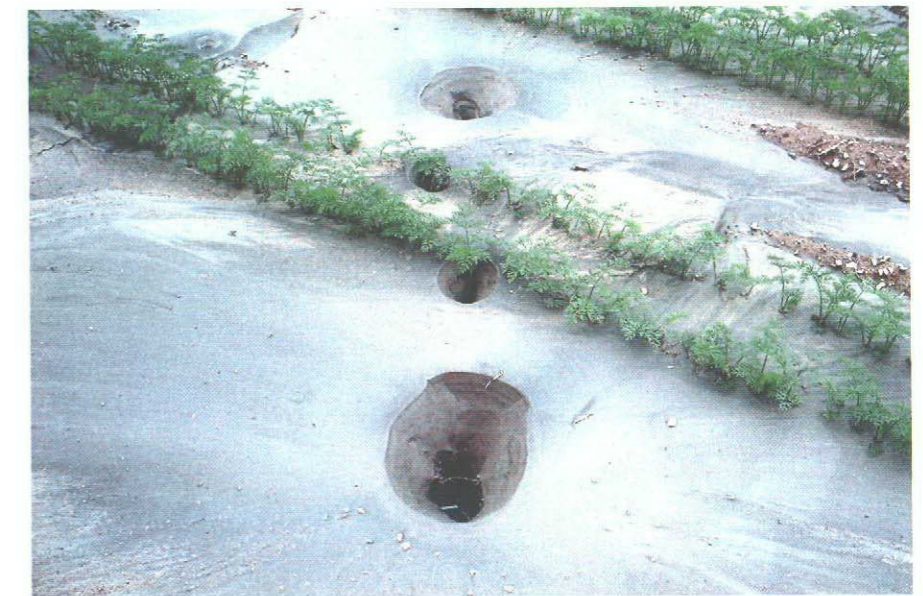
写真-6 噴砂の状況
