鳥取県西部地震による山間部の地盤変状と斜面崩壊

横田修一郎・加古満則（島根大学・総合理工学部）

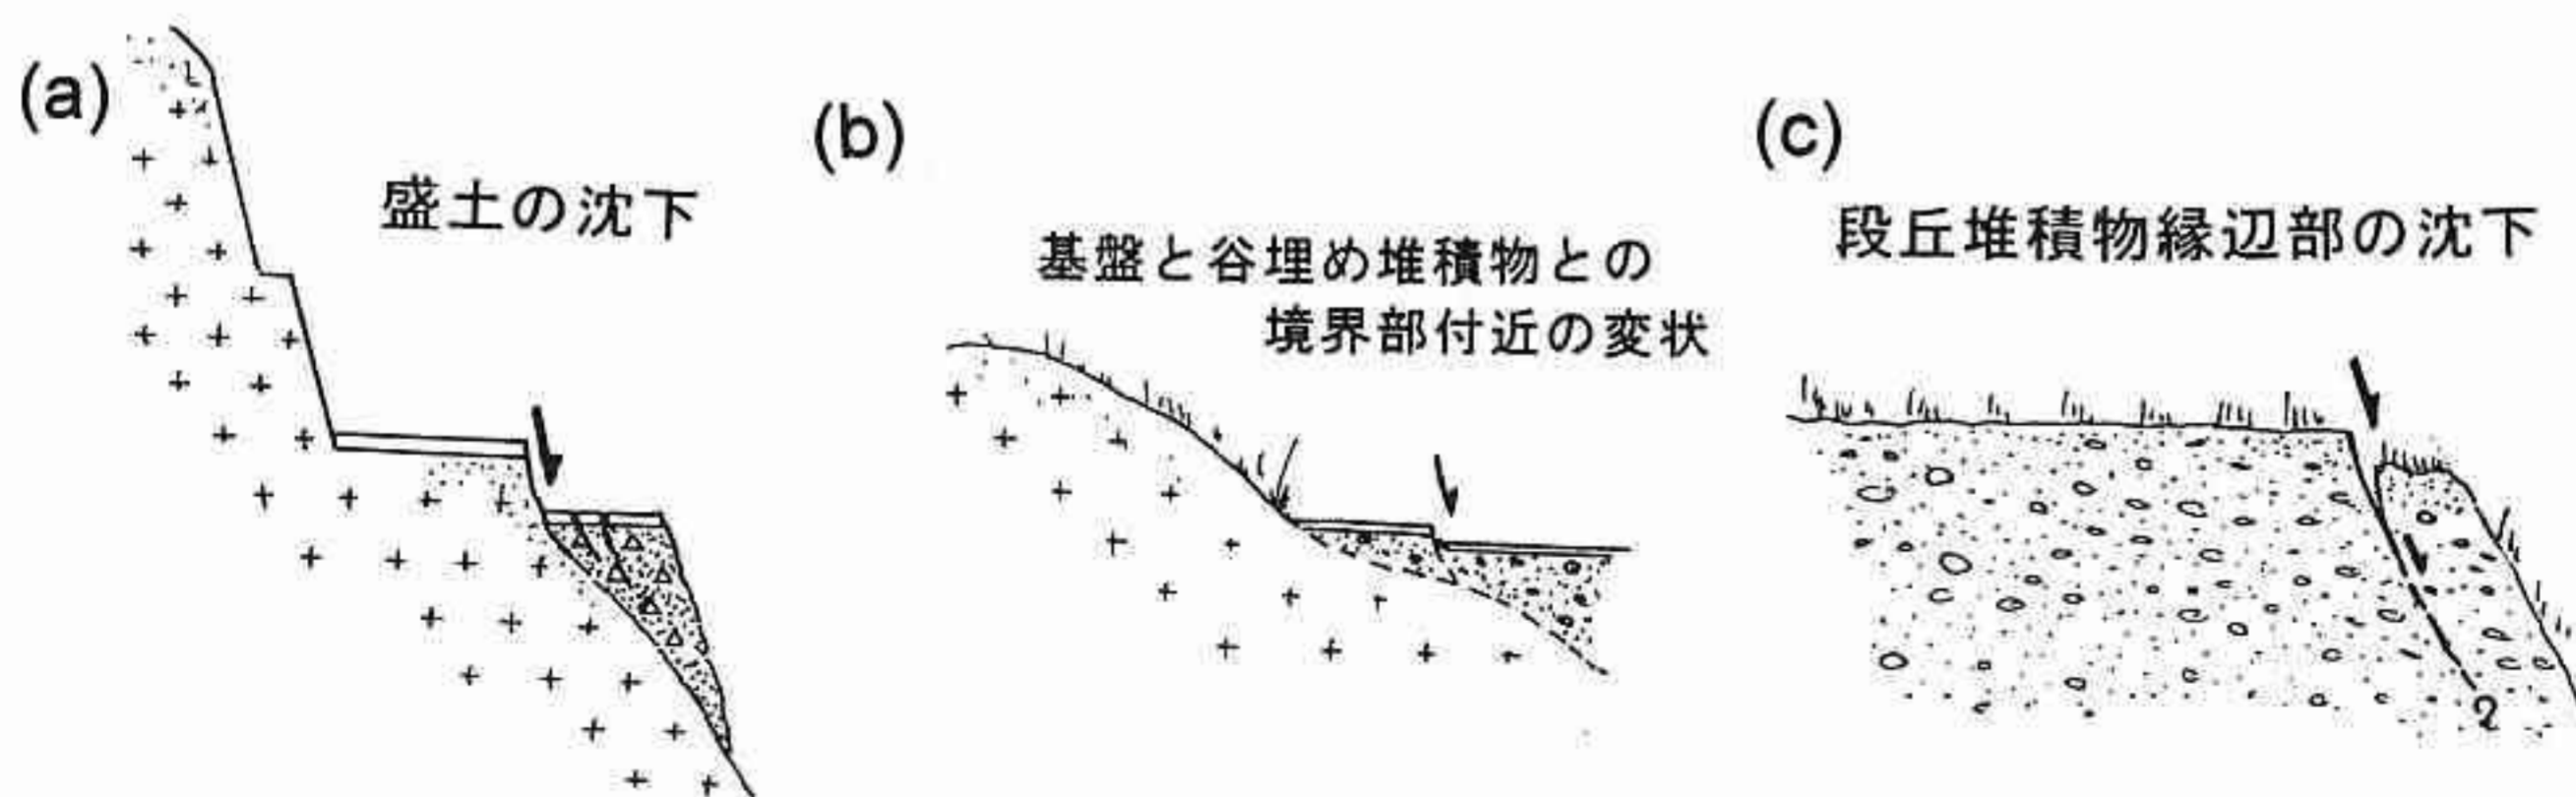
道路面上に現れた地盤変状としては様々なクラック群とそれらに伴う沈下・隆起・側方移動があり，なかには明確な横ずれ変位を伴うものもある。これらの変状は道路の舗装・未舗装にかかわらず現れており，形態と位置からそれらの大半は道路面直下を構成する盛土・埋土の部分的な沈下・移動によると解釈でき（図-2(a)），地震時の振動が主因とみてよいであろう。変状のなかには高さ数 cm の尾根状隆起が現れている箇所もあるが，これは路床材の一部が水平方向の圧縮によって座屈した結果と解釈できる。

図-2 地盤変状の模式図 (a)道路盛土の沈下・すべり，(b)基盤の花崗岩と谷埋め堆積物境界部の沈下・すべり，および(c)段丘堆積物縁辺部のすべり・クラックの開口

こうした変状は震源域では必ずしも人工的な盛土だけではなく、自然の堆積物中にも発生している。図-3は日野町榎市に現れたそのような例である。ここでは花崗岩上の谷を土石流性堆積物が埋積しているが、その左岸側アバット部分に沿ってクラックが多数現れた。クラックは谷に沿って断続的ながら1km近くに達している。クラックの移動センスと発生位置からみてこれらも振動によるルーズな堆積物の沈下とそれに伴う変状として説明可能であり(図-2(b))、基盤まで達するクラックではないであろう。

また、日野川に沿った河岸段丘の一部では、図-2(c)のように段丘崖の一部にすべりが生じ、段丘面上にクラックの変位や開口を生じたところもある。

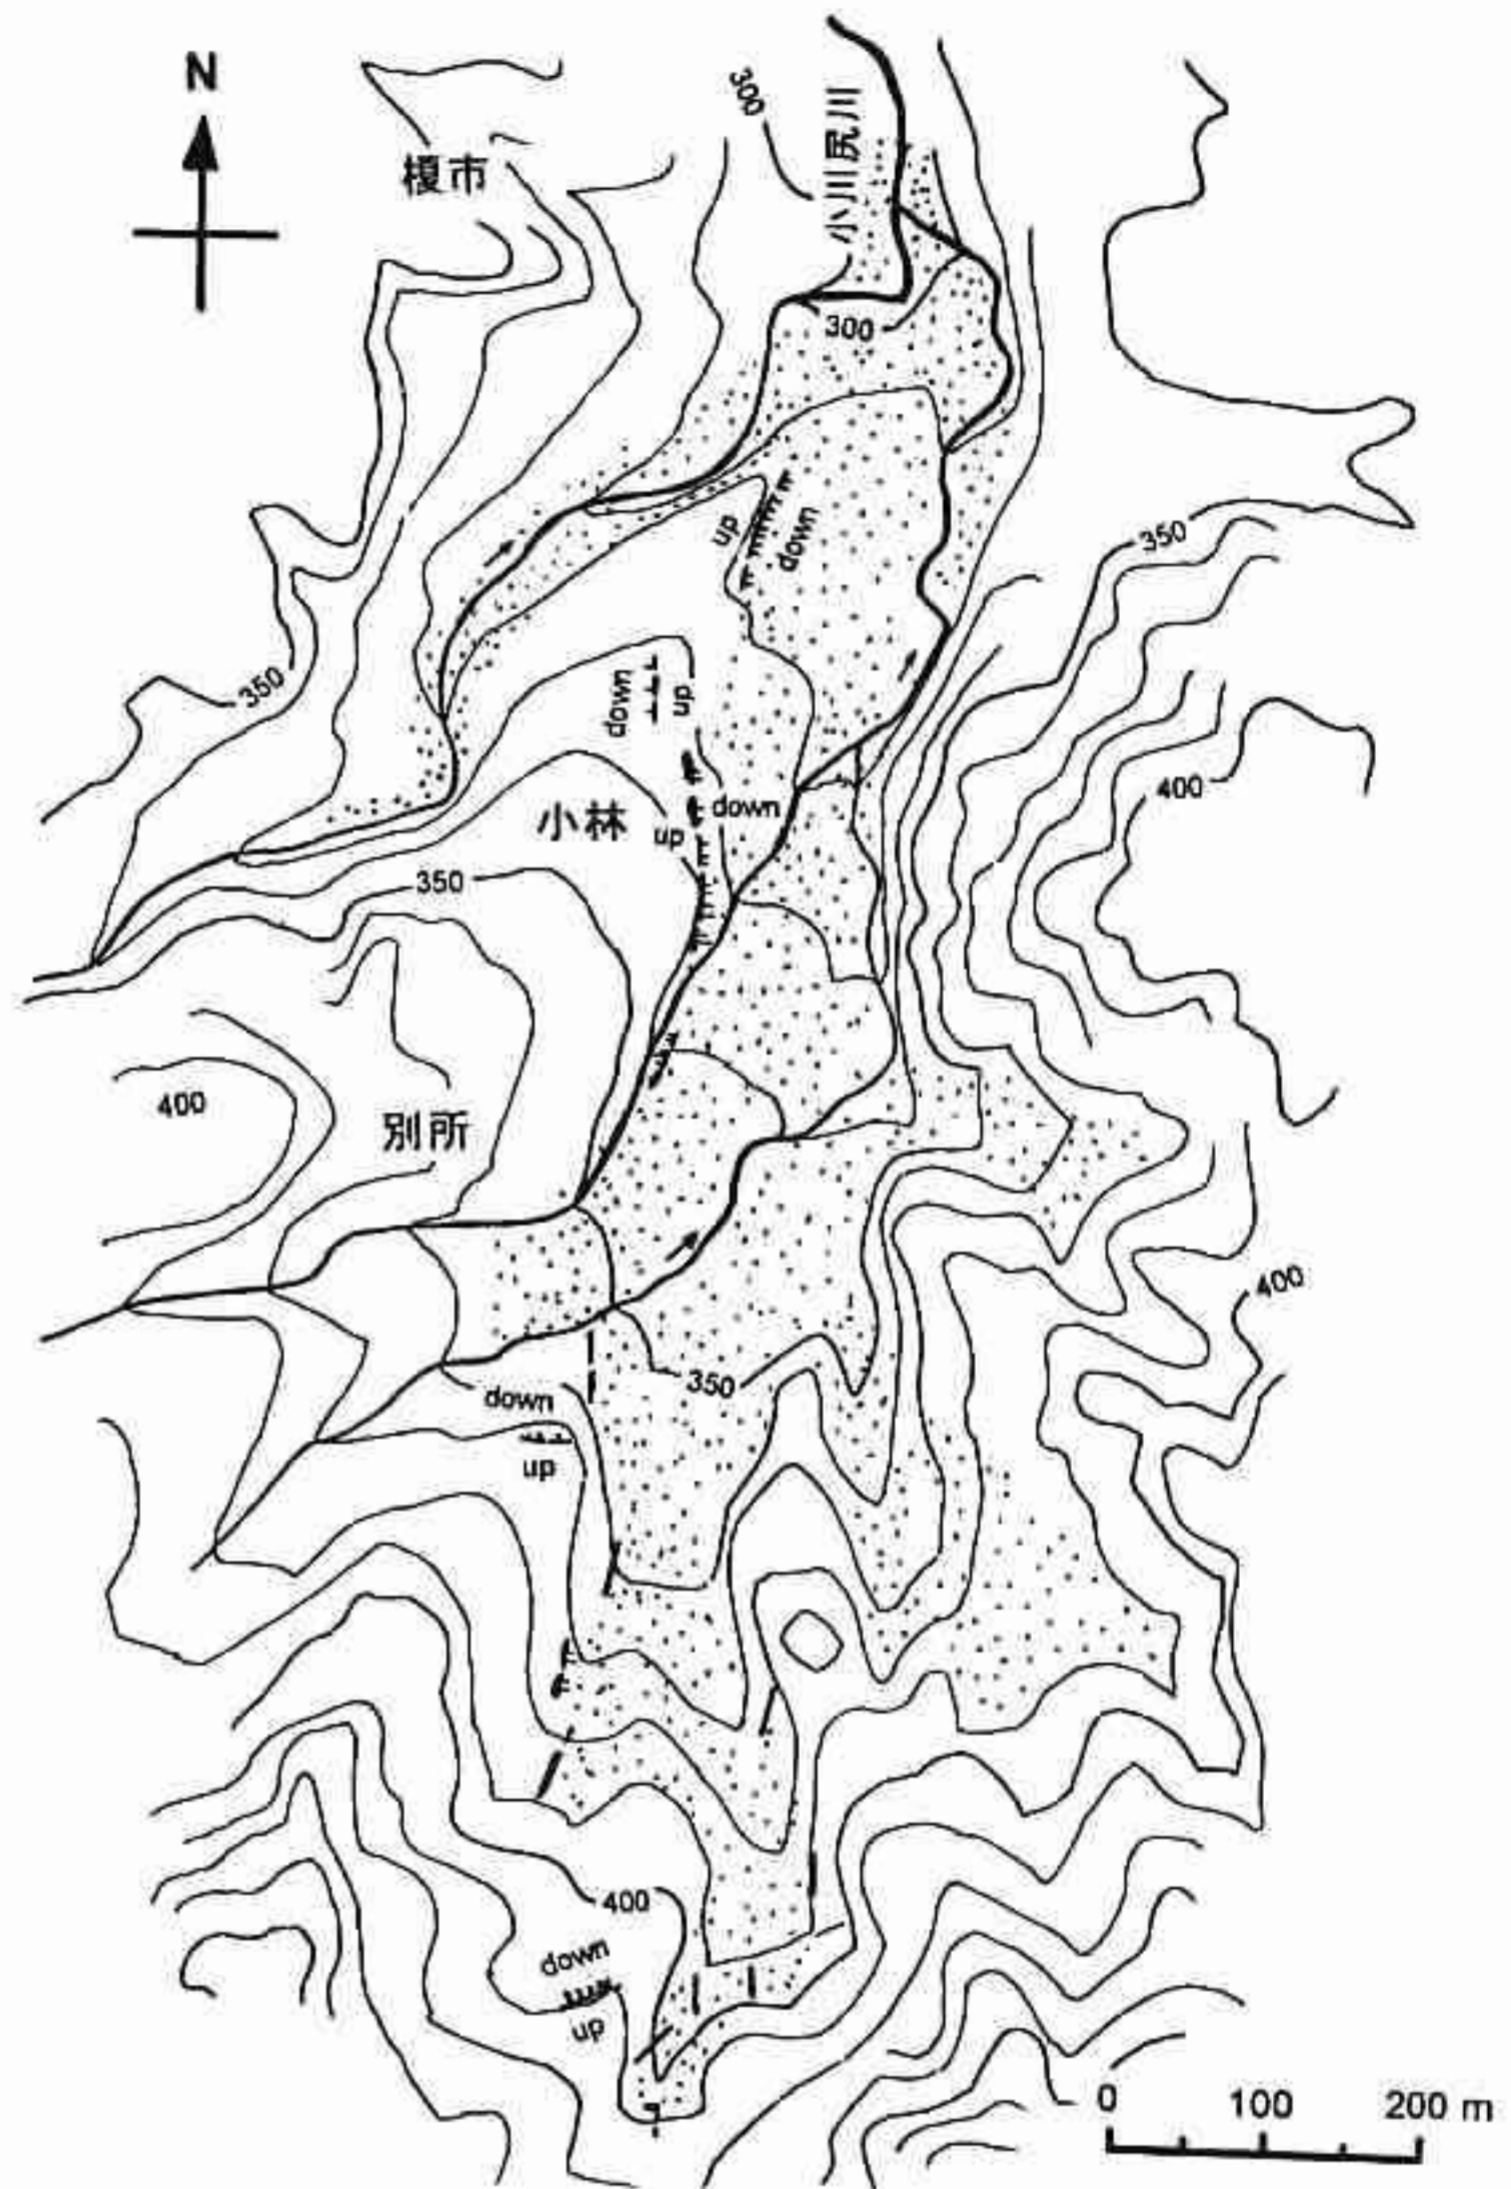
図-3 花崗岩とそれを埋める表層堆積物との境界付近に発生した地盤変状(日野町南部, 榎市付近)。点々は堆積物の分布範囲。

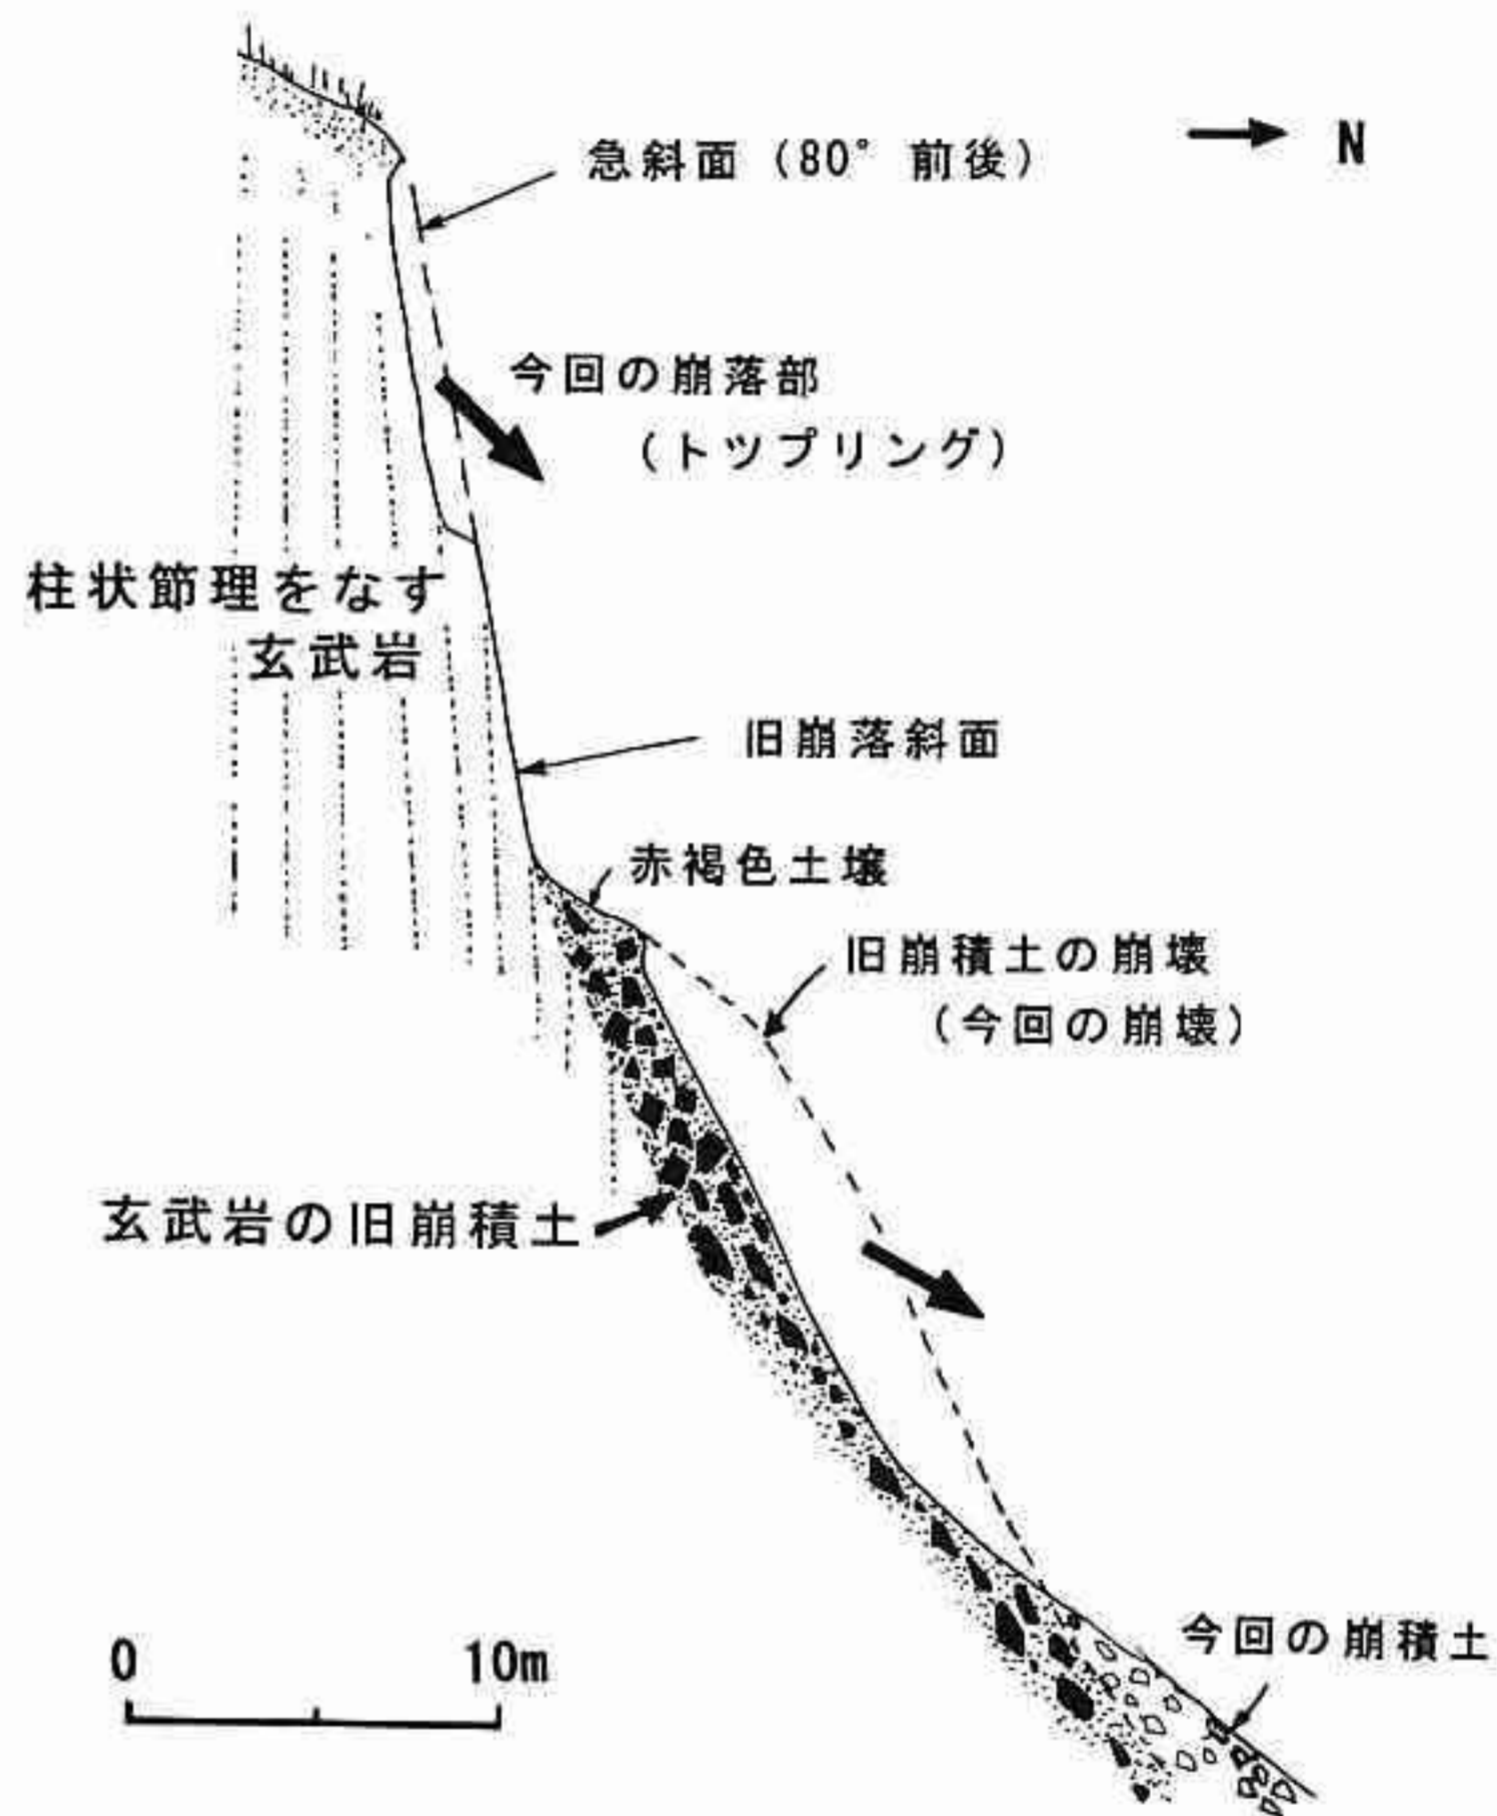
斜面に柱状節理をもった玄武岩が露出しており、その一部がトッピング状に薄く剥がれて斜面前方に崩壊したものと推定される（図-4）。ただし、崩壊面の一部には植生が付着していることから、すでに存在していた崩壊面の一部が今回の地震時に新たに崩壊したと解釈できる。この急斜面の直下には 1-2m の玄武岩ブロックを多量に含んだ崩積土が堆積しており、今回の地震時にはこの部分がすべりを伴って崩壊したと考えられる（図-4）。

図-4 柱状節理の発達した玄武岩斜面と旧崩積土の崩壊（日野町本郷）

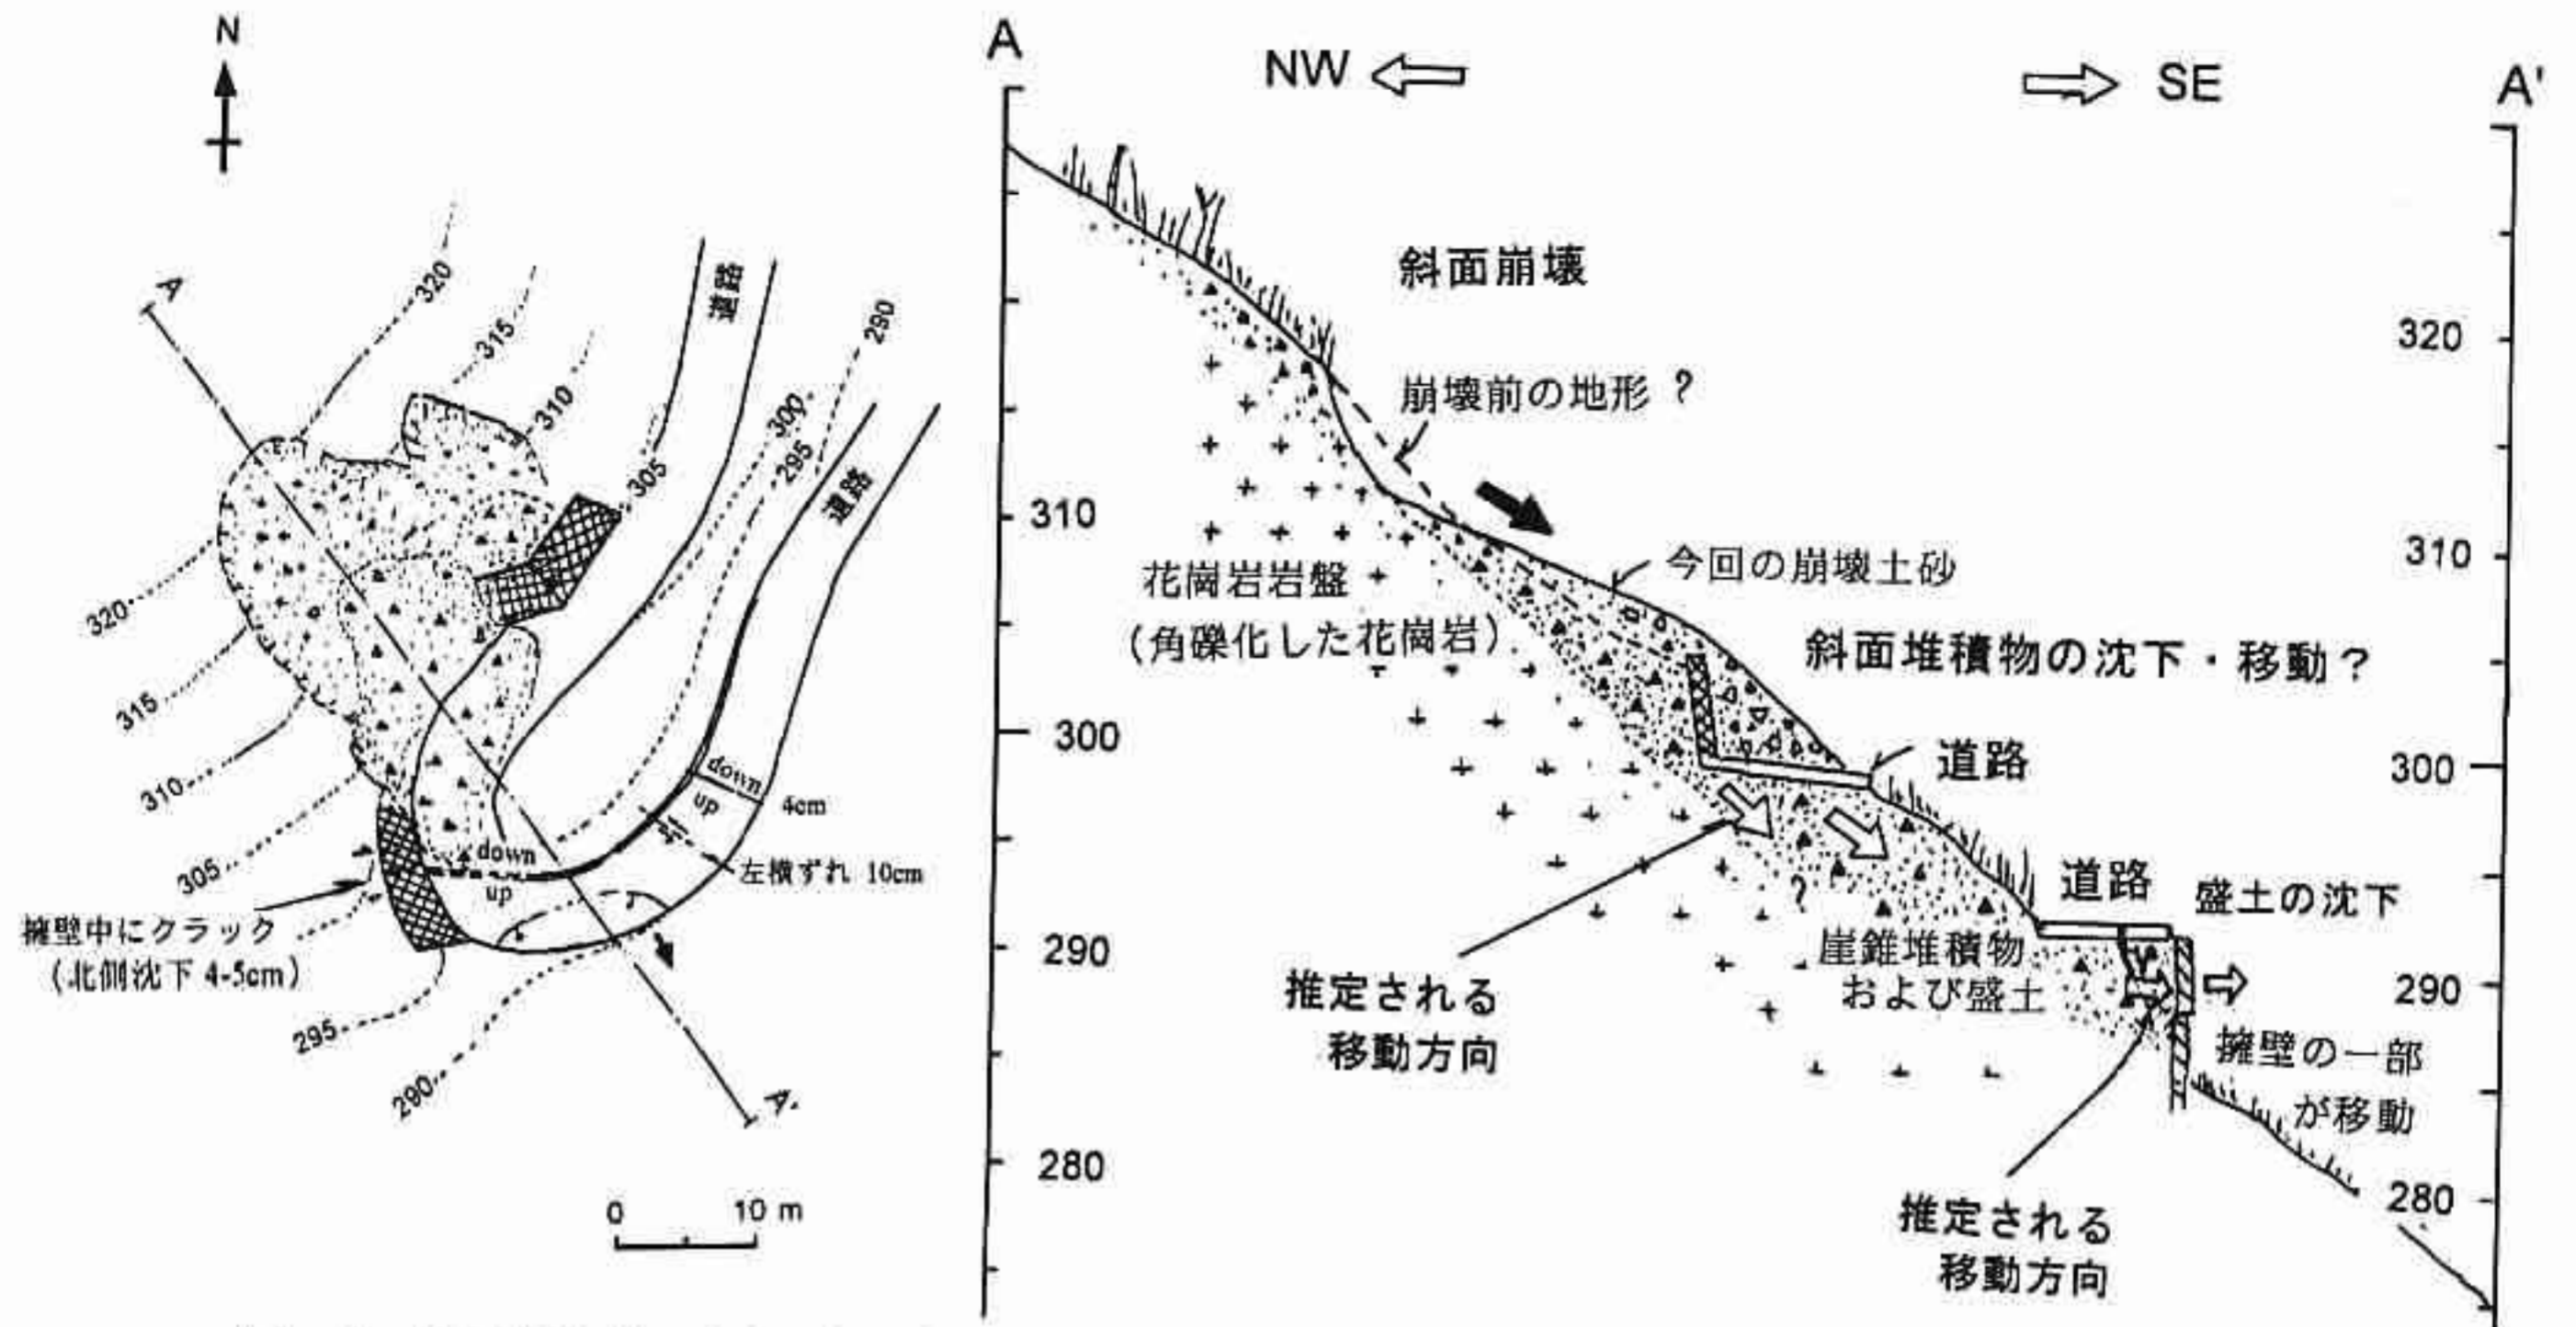
日野町下榎の長楽寺から鵜ノ池にかけての道路沿いには著しい道路変状とともに多数の斜面崩壊が法面上に発生している。ここでは日野川左岸の比高約 150m の山腹斜面に急カーブが連続する道路が設置されており、急勾配の法面には風化して角礫化した花崗岩とともにそれを覆うルーズな堆積物が広く分布している。崩壊の大半は表層のものであるが、一部では斜面上のかつての崩積土が多量に移動して、道路上に厚く堆積した

（図-5）。この場合、斜面の崩壊だけでなく、周辺の道路・側溝・擁壁などにも様々な変状が現れていることから、こうした崩壊は、花崗岩上を覆うルーズな堆積物が広い範囲にわたって沈下・移動し、それに伴って発生した可能性がある。

図-5 花崗岩斜面を覆う表層堆積物と土砂移動（日野町長楽寺付近）
左:平面図， 右:A-A'の断面図
