# 鳥取県西部地震による落石特性

横山俊治・水口真一(高知大学・理学部)  
横田修一郎(島根大学・総合理工学部)

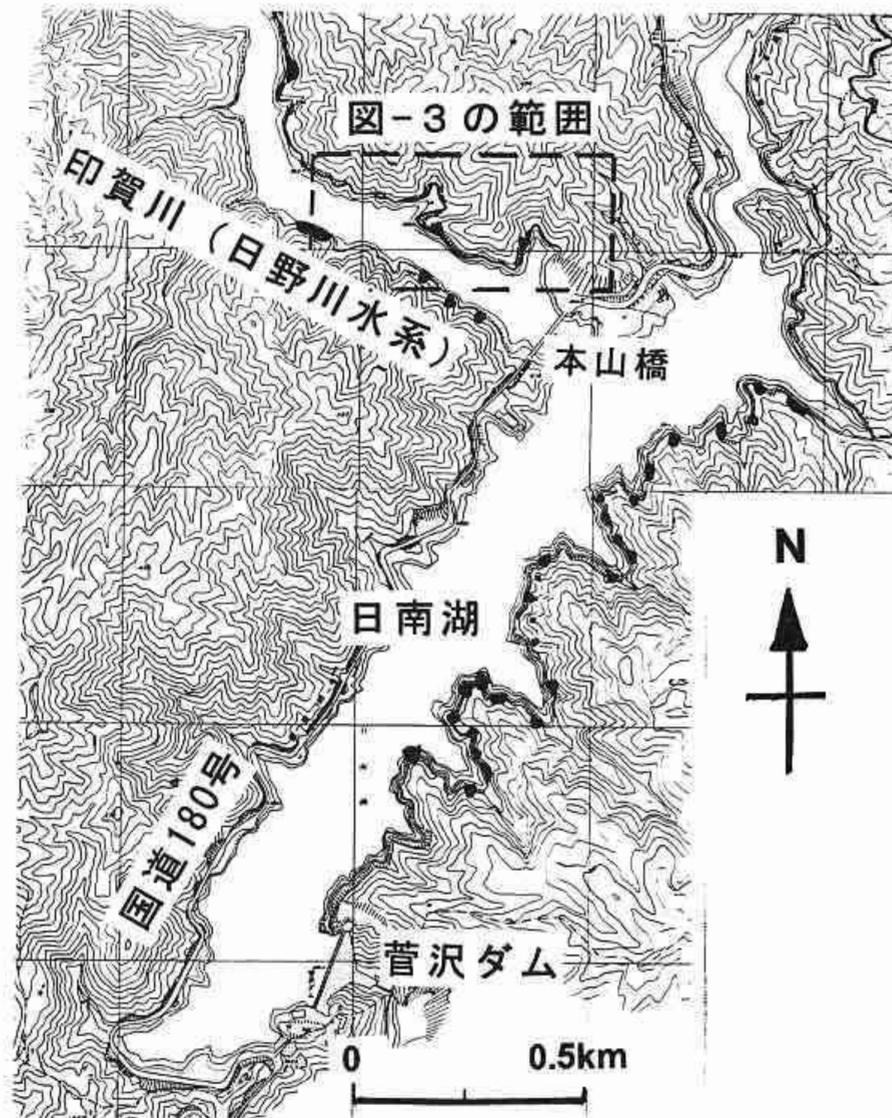
2000年10月6日の鳥取県西部地震では、震央に近い島根・鳥取県境の花崗岩地域で、多数の斜面崩壊・落石(崩落)が発生した(島根大学地震災害調査団, 2000)。とくに日野川水系の日南湖(菅沢ダム貯水池)では露岩が広く現れていることもあって落石を伴う多くの崩壊が確認された(図-1)。斜面崩壊の多くは小規模なため、厳密に落石と斜面崩壊とを分別することは難しい場合もある。そこで、本報告では後述するような一定の基準に従って両者を区分し、落石に焦点をあててその実態を記述することとした。

図-1 多数の落石が確認された日野川水系日南湖岸の落石箇所の分布図。枠内は図-3の範囲。

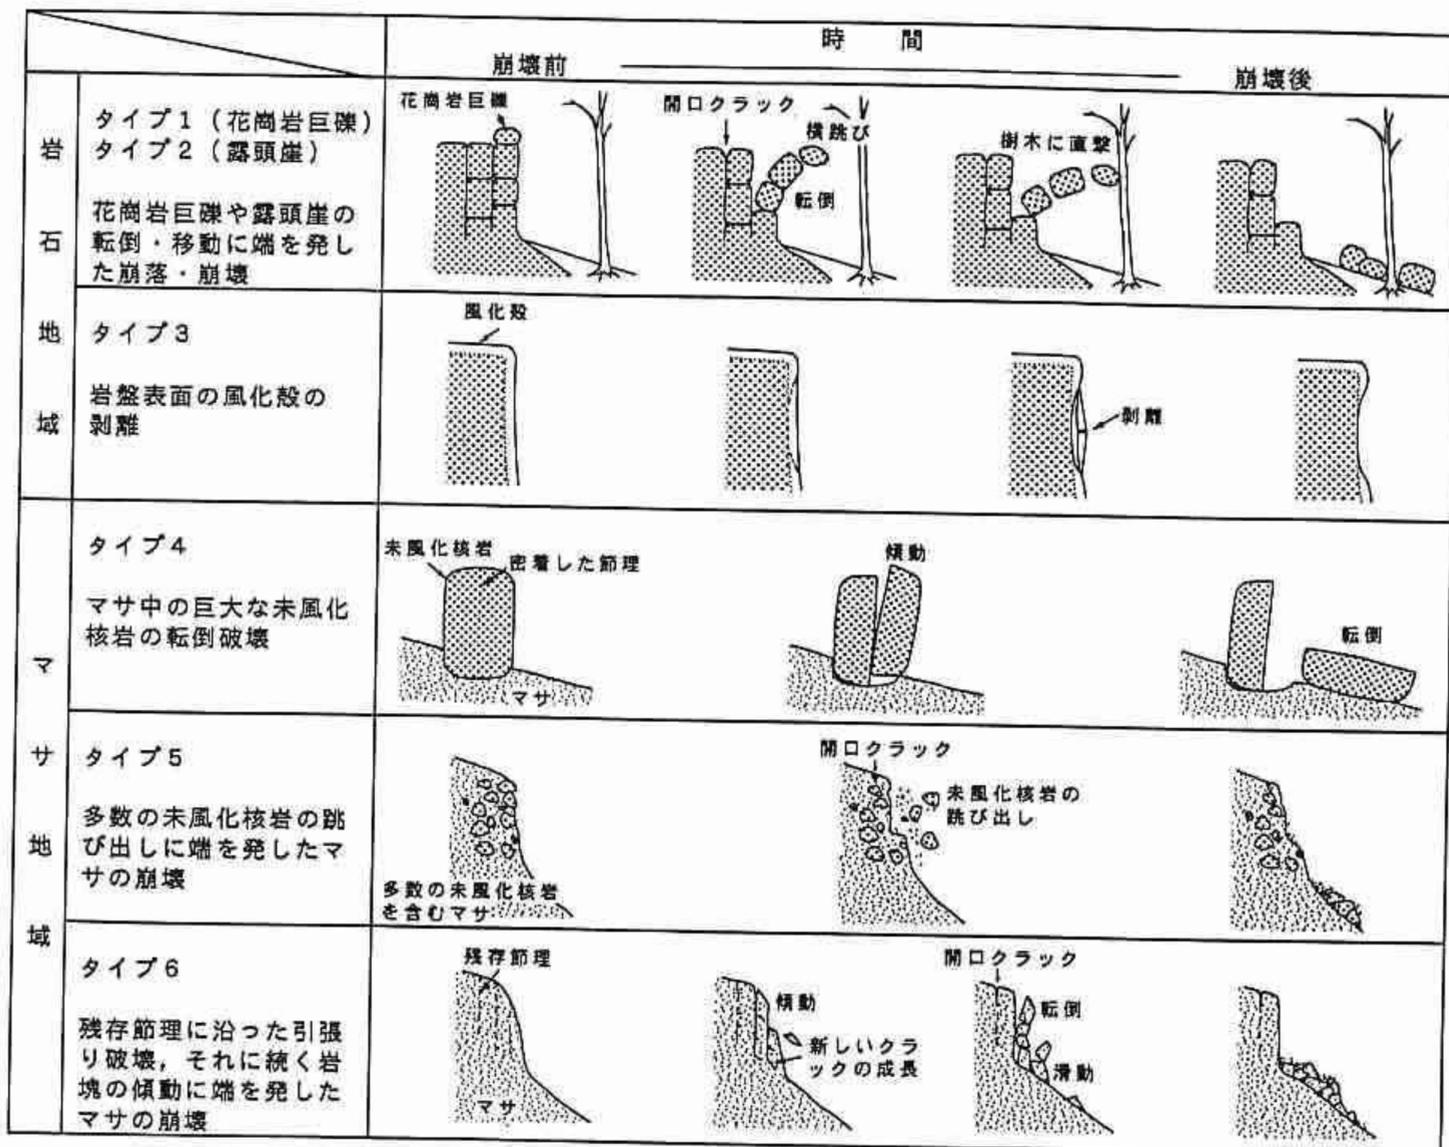
兵庫県南部地震によって六甲花崗岩地域で発生した斜面変動は図-2に示すように6タイプに分けら

れている。新鮮な花崗岩が分布する岩石地域ではタイプ1, タイプ2, タイプ3が発生し, 強風化花崗岩が分布するマサ地域ではタイプ4, タイプ5, タイプ6が発生している。崩壊発生頻度は花崗岩巨礫の転倒・移動(タイプ1)と露頭崖の崩壊(タイプ2)が高く, マサ地域では低い。タイプ1とタイプ4は墓石・灯籠の転倒・横跳びに比較される現象で, その方向は墓石・灯籠の転倒方向とおおむね一致している。その原因は地表地震動による慣性力である。したがって, 風化・劣化した花崗岩よりも新鮮で質量の大きな巨礫や未風化核岩の方が転倒・横跳びが発生しやすいのであろう。タイプ5の未風化核岩の跳び出しは空石積み擁壁でしばしば観察された空石の跳び出しと酷似していて, 軟らかいマサを残して未風化核岩のみが跳び出す現象である。こういった現象こそが地震時斜面変動の典型であると考えている。

図・2 1995年兵庫県南部地震による六甲花崗岩の斜面崩壊の分類(横山・菊山, 1997)

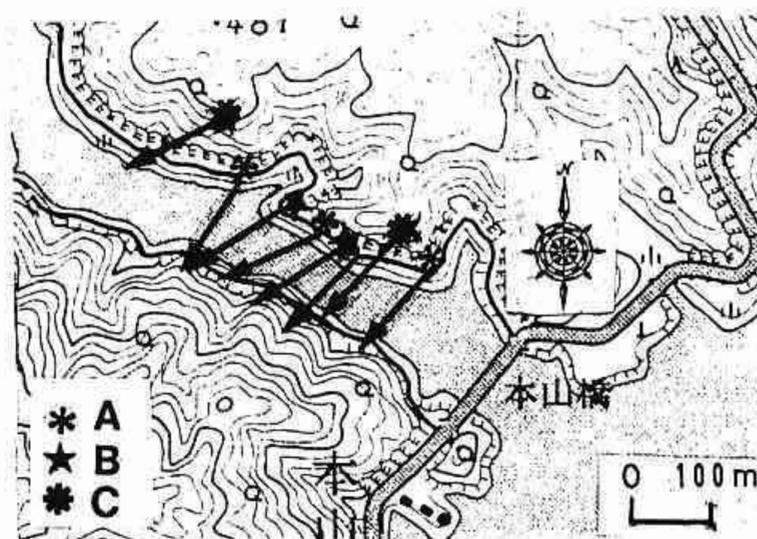
調査した道路沿い約 600 m の範囲では、タイプ A の落石が 3 箇所、タイプ B の落石が 2 箇所、タイプ C の落石が 2 箇所確認された。タイプ A と B の落石は遷急線直下の露頭崖上部で発生し、タイプ C の落石も遷急線上に存在していた花崗岩巨礫が落下している。なお、調査ルート内では確認された斜面崩壊は 3 箇所である。

今回の調査ルートでは露頭崖の向きと落石の落下方向とは斜交し、かつ露頭崖の方が、ばらつきが大きい。それにも関わらず、落石の落下方向は一例を除いて  $SW30^\circ \sim 65^\circ$  に集中している（図-3）。

図-3 落石のタイプ区分と落下方向（日南湖，本山橋の北西）。A：タイプ A の落石，B：タイプ B の落石，C：タイプ C の落石。矢印は落石の落下方向を示す。

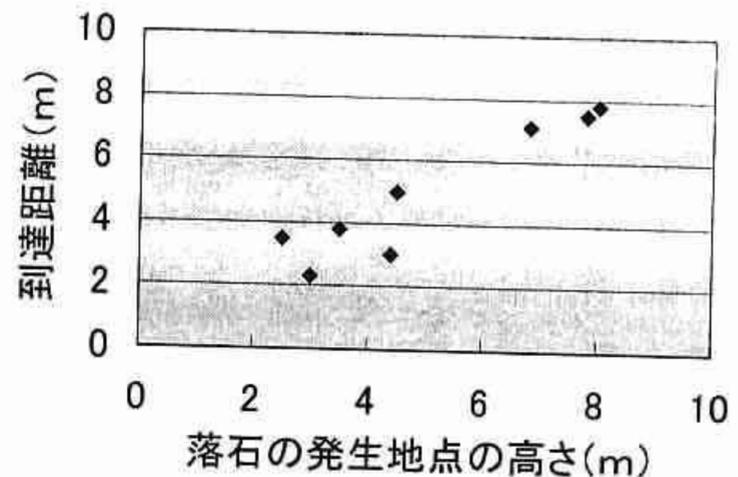
ところ、両者に正の相関性が認められる(図-4)。非地震性の落石との比較は今後の課題である。

図-4 落石の発生地点の高さと落石の到達距離 {露頭崖から発生した落石(タイプAとB), 日南湖, 本山橋の北西}.
