建築構造物の被害

福山大学工学部建築学科

南 宏一

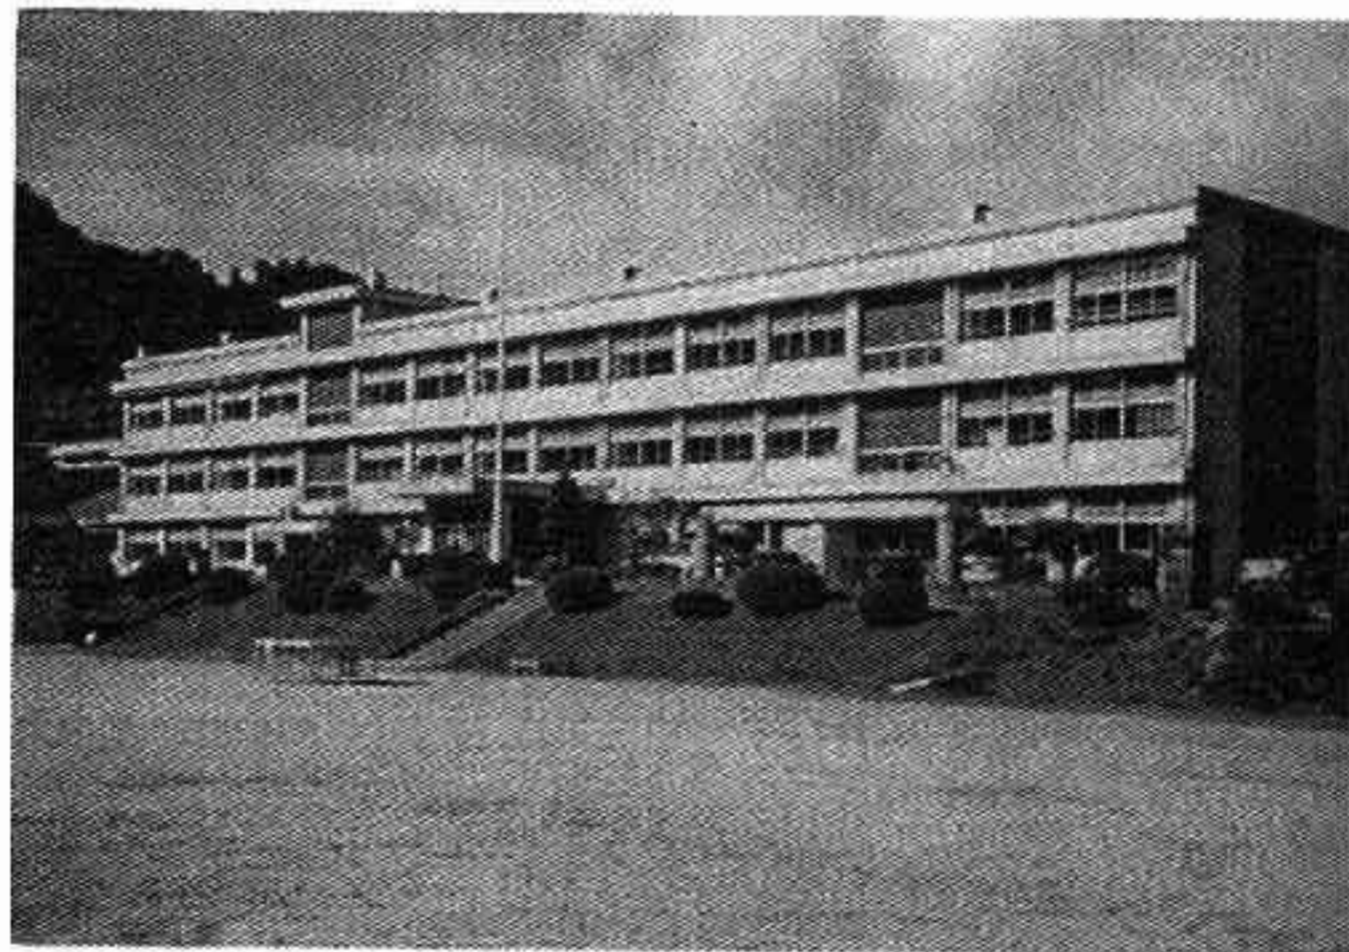
写真1(a) 会見小学校全景

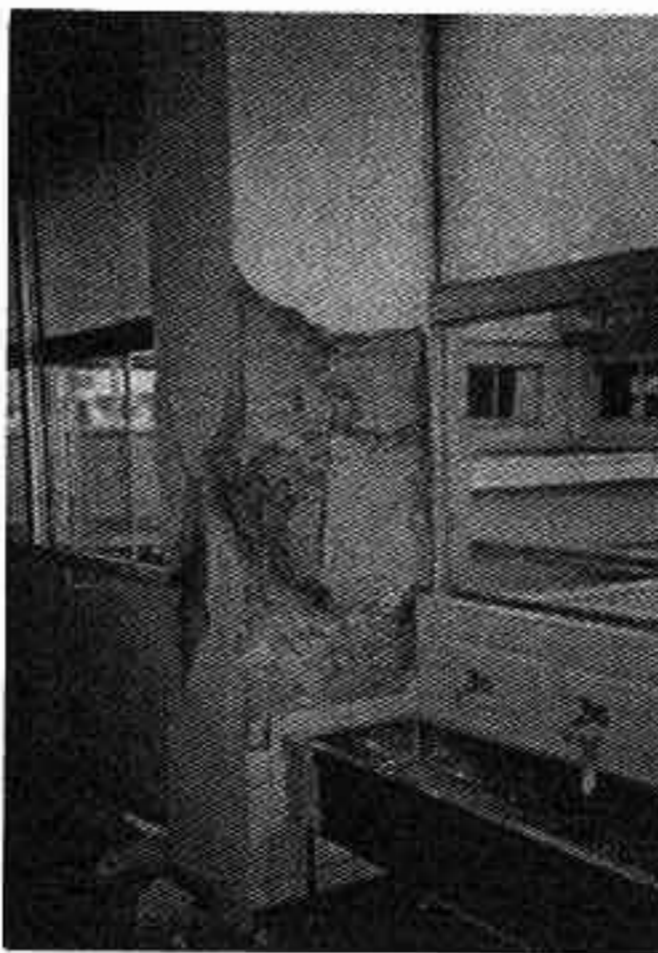
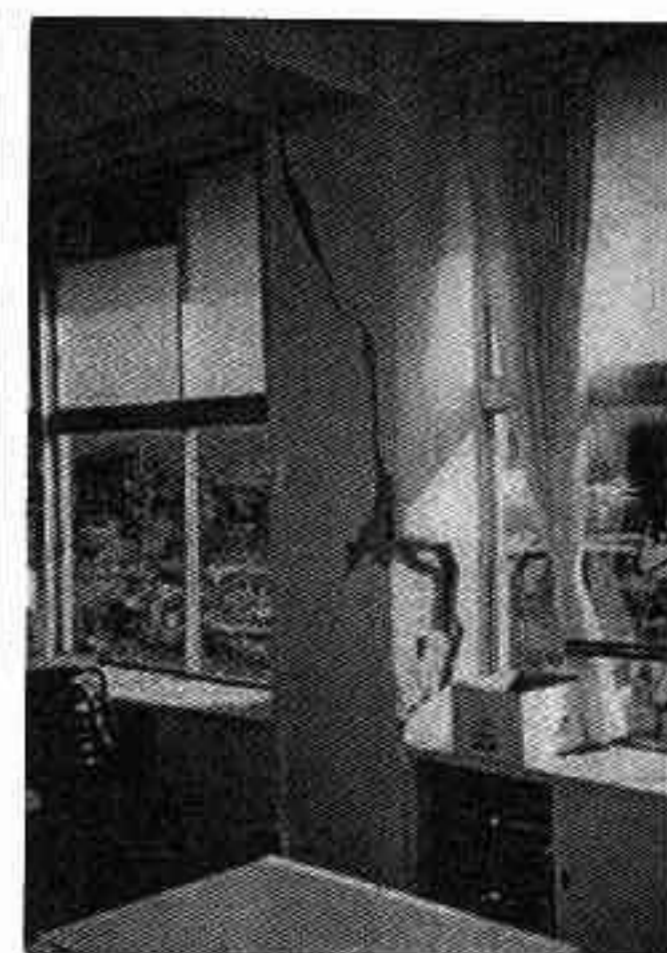
本小学校校舎は震央から約7kmに位置し、RC造3階建、昭和41年築である。桁行方向15スパン（67.5m）、梁間方向2スパン（9m）、桁行方向はほぼ東西である。被害状況は1、2階の柱がせん断破壊しており、主筋が露出、わずかながら水平に変形していた。特に職員室手洗い部分の柱の損傷が大きい。主筋は丸鋼、フープ筋は25cm間隔程度である。応急危険度判定では「要注意」判定であったが、後日「危険」に変更された。なお、日本建築防災委員会「地震被災建物の被災度調査・判定シート」にもとづいて行われた1階柱の被災度判定結果を図1に示す。

写真1(b)
RC柱のせん断破壊

写真1(c)
RC柱のせん断破壊

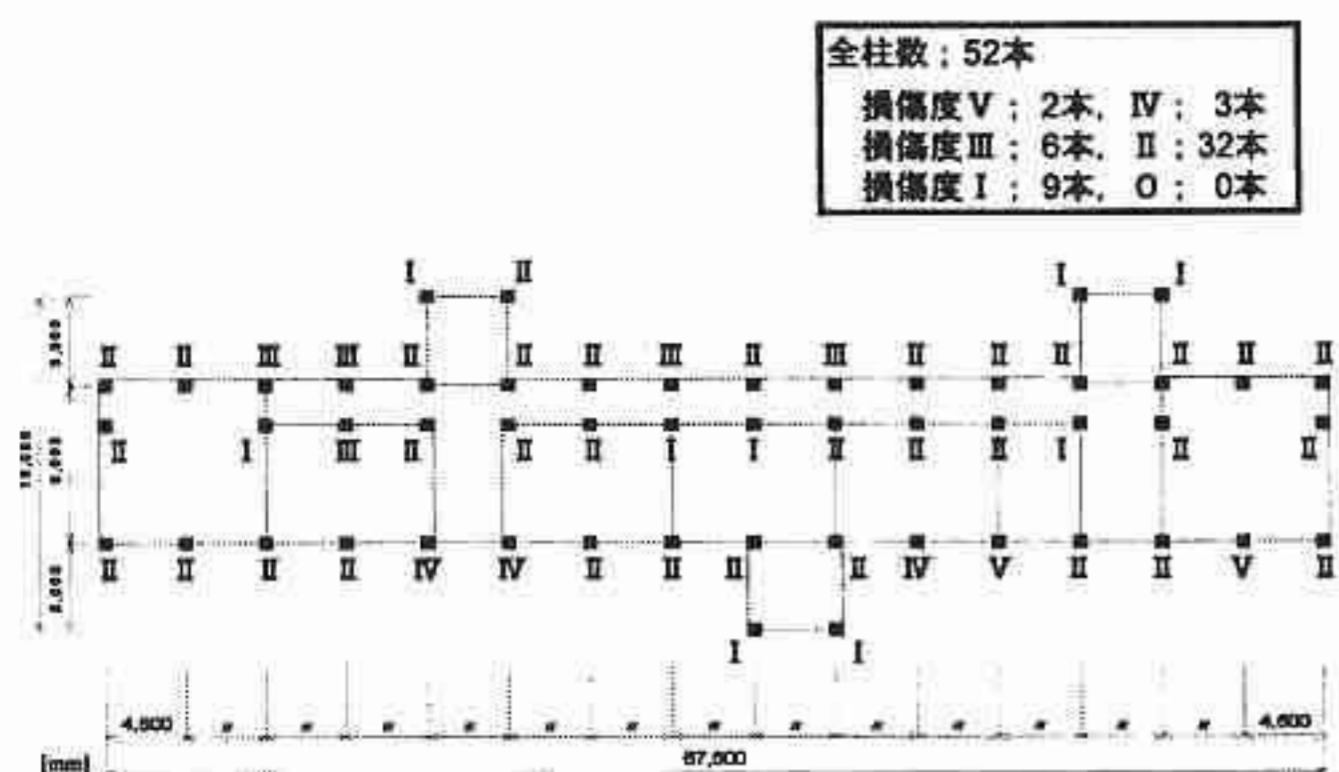
図1 会見小学校の1階柱の損傷度

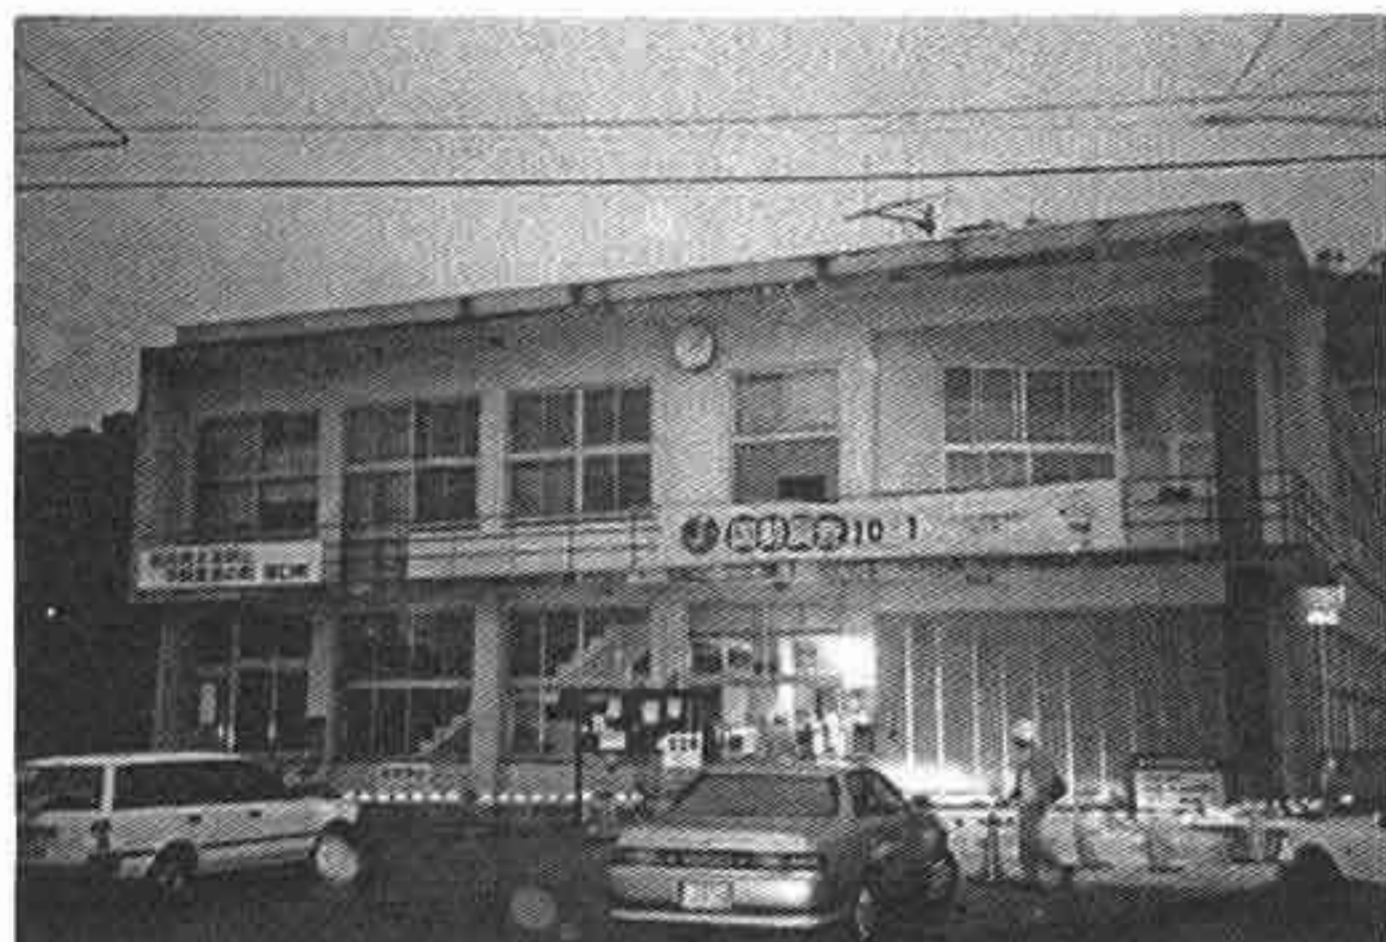
写真2(a) 溝口町役場全景

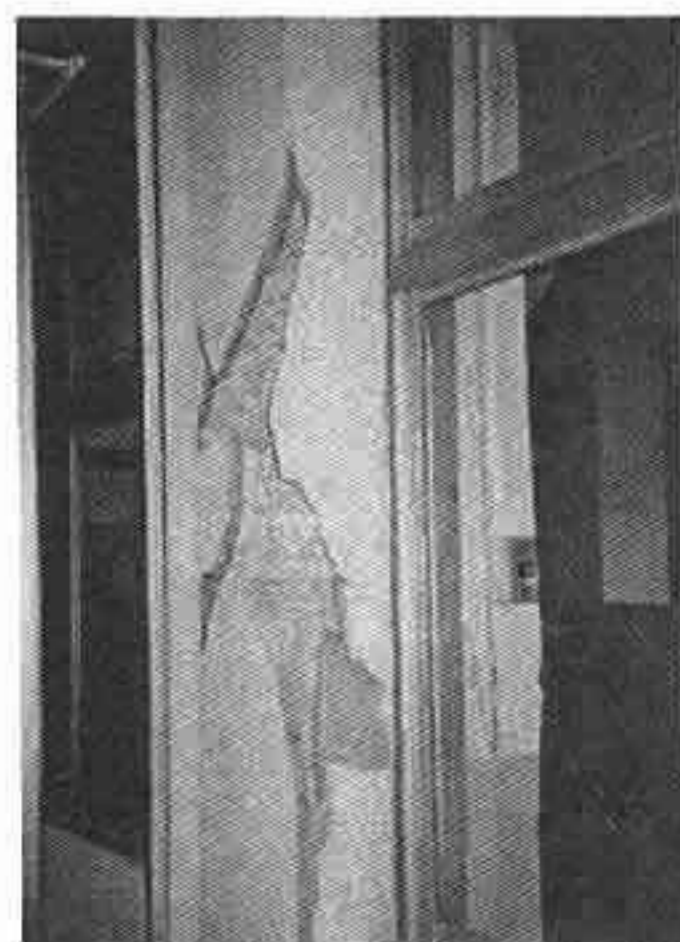
本役場は震央から約5kmに位置し、RC造2階建、昭和32年築である。桁行き方向8スパン(30m)、梁間方向5スパン(14m)でL字型をしており、梁間方向がほぼ南北である。西面1階の柱にせん断破壊およびせん断ひび割れが見られる。そのうち1本の柱で仕上げおよびコンクリートが剥落し鉄筋が露出している。(写真2(a), (b)参照)

写真2(b)
RC柱のせん断破壊

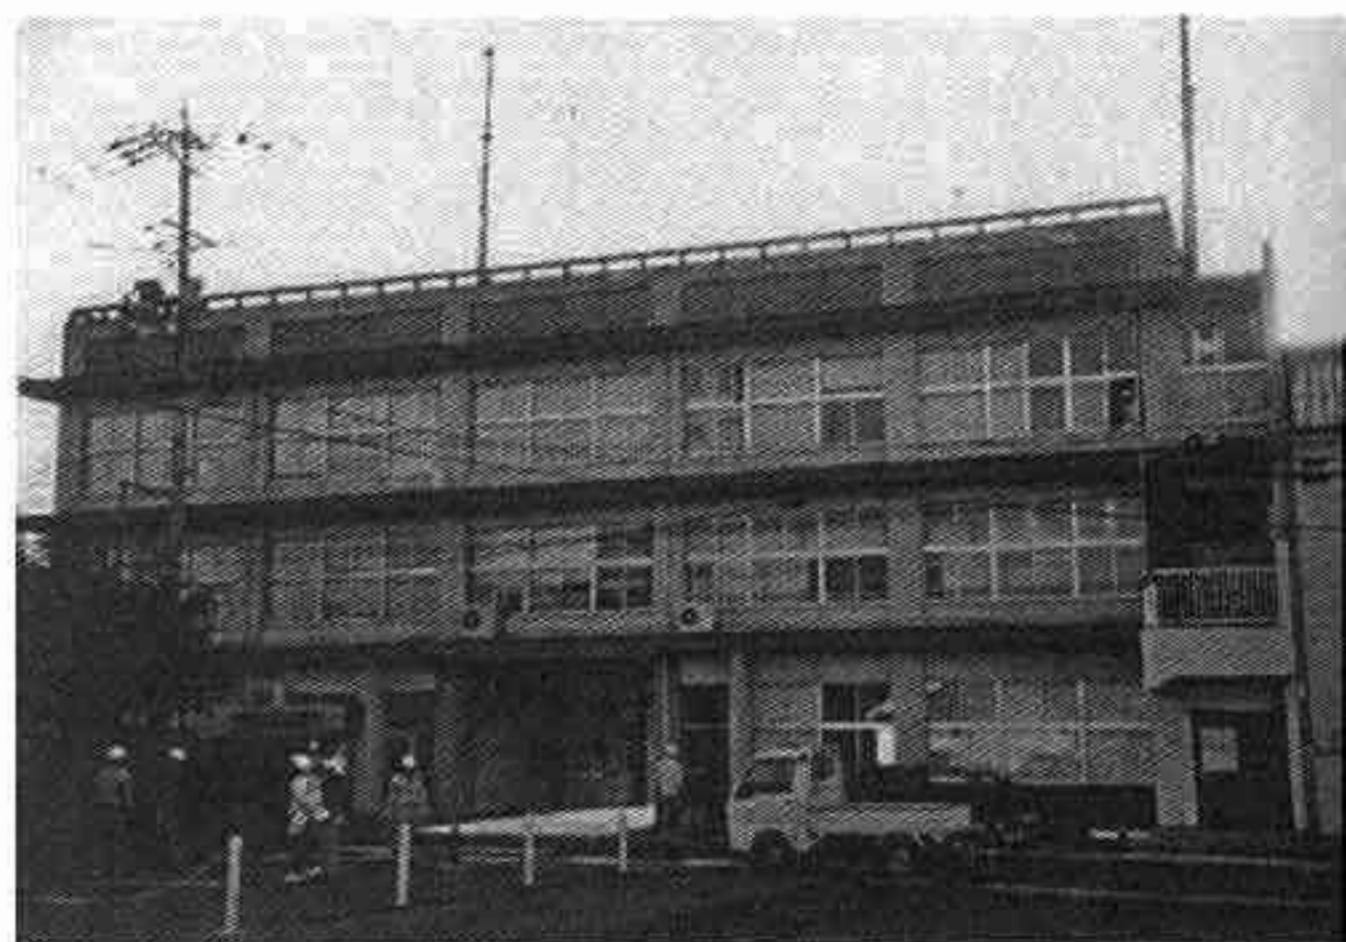
写真3(a) 母里公民館全景

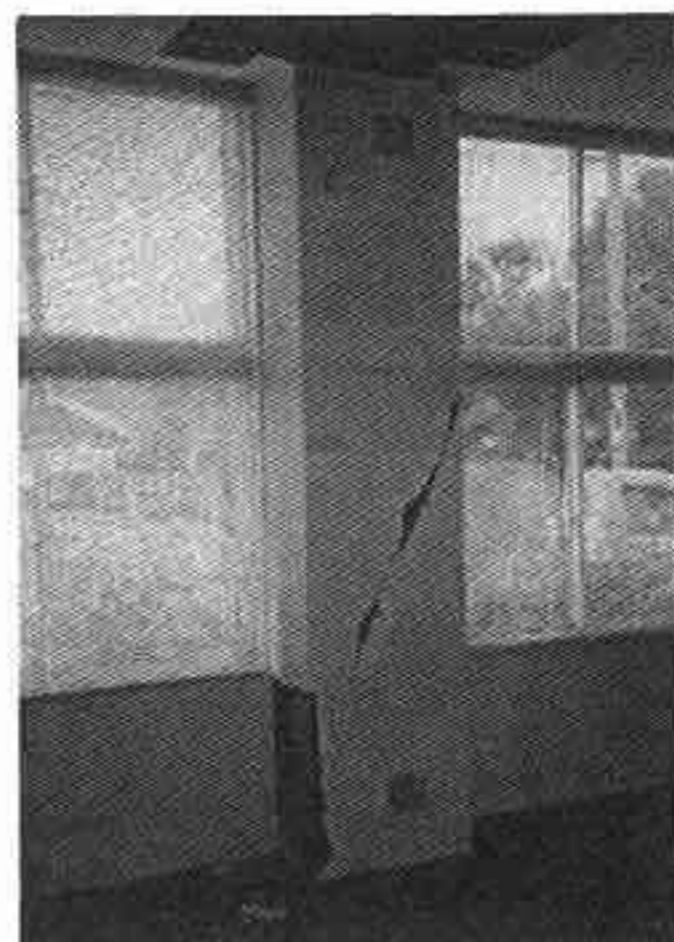
本公民館は元役場で震央から約12kmに位置し、RC造3階建、昭和41年築である。桁行き方向5スパン(27.5m)、梁間方向3スパン(12.5m)で桁行き方向がほぼ南北方向である。1階、2階の外柱がせん断破壊またはせん断ひび割れを起こしている。内柱は確認した範囲ではせん断ひび割れが見られた程度である。(写真3(a), (b)参照)

写真3(b)
RC柱のせん断破壊

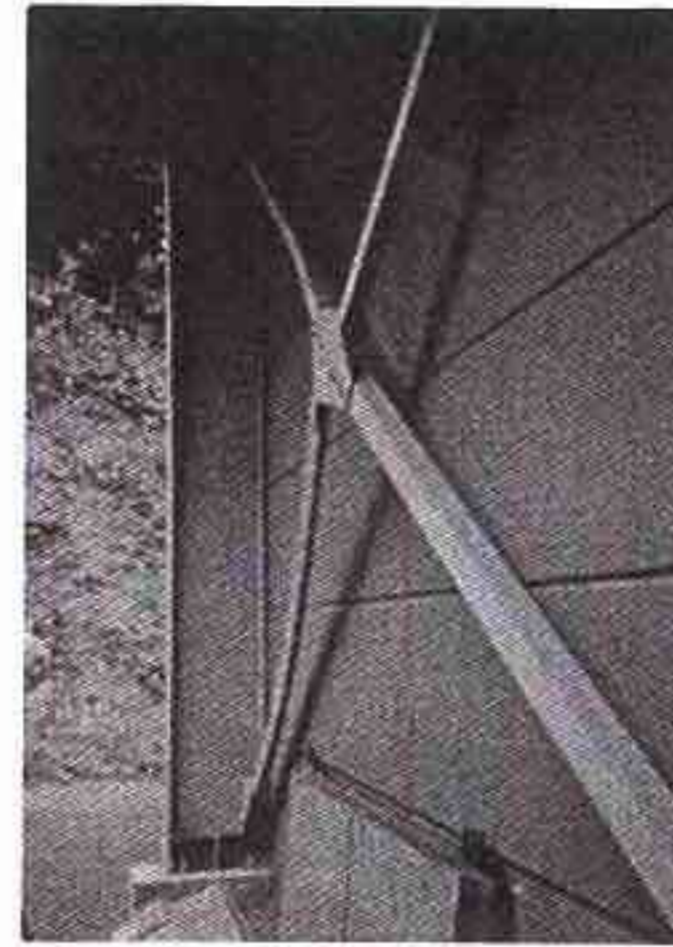
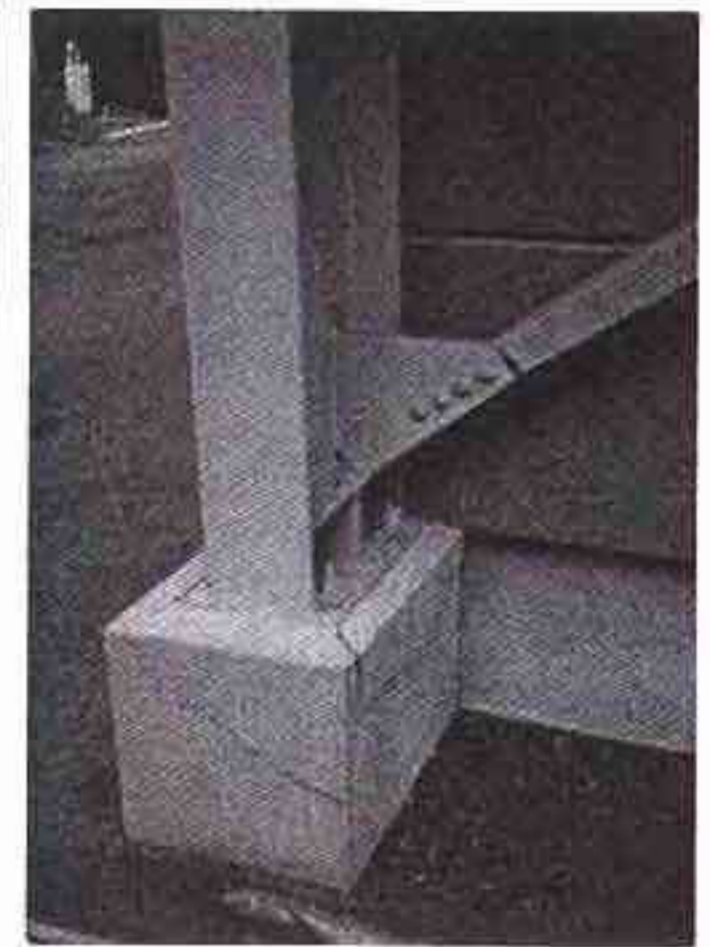
ブレース中央摩擦接合部プレートが5mm程度のずれ、アンブレブレースの座屈、およびブレース定着部基礎コンクリートの破壊が生じている。(写真4(a), (b)参照)

写真4(a)
鉄骨ブレース座屈損傷

写真4(b)
柱脚部のコンクリート基礎の損傷

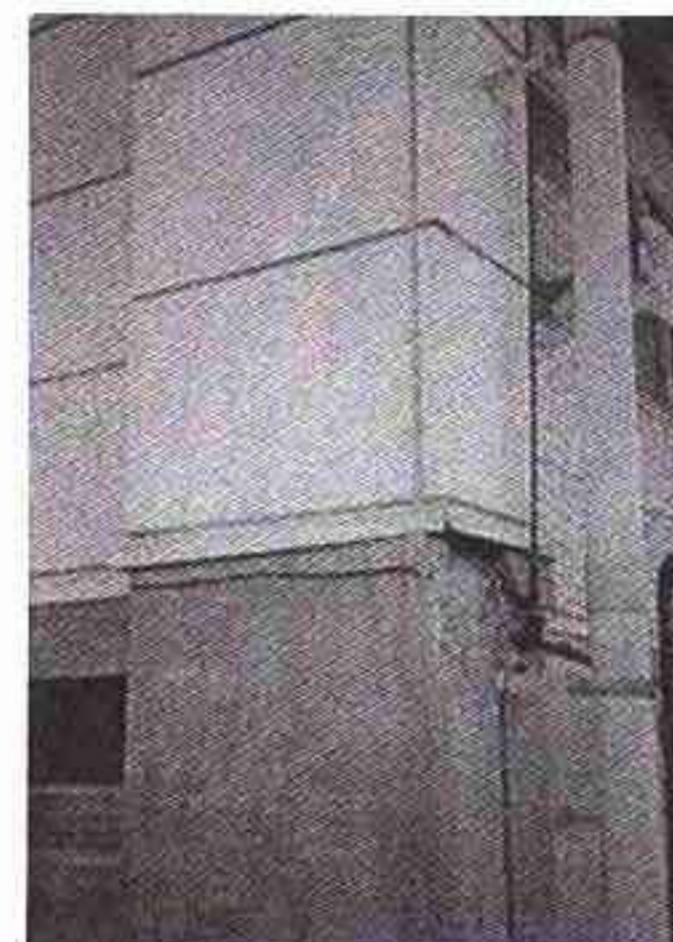
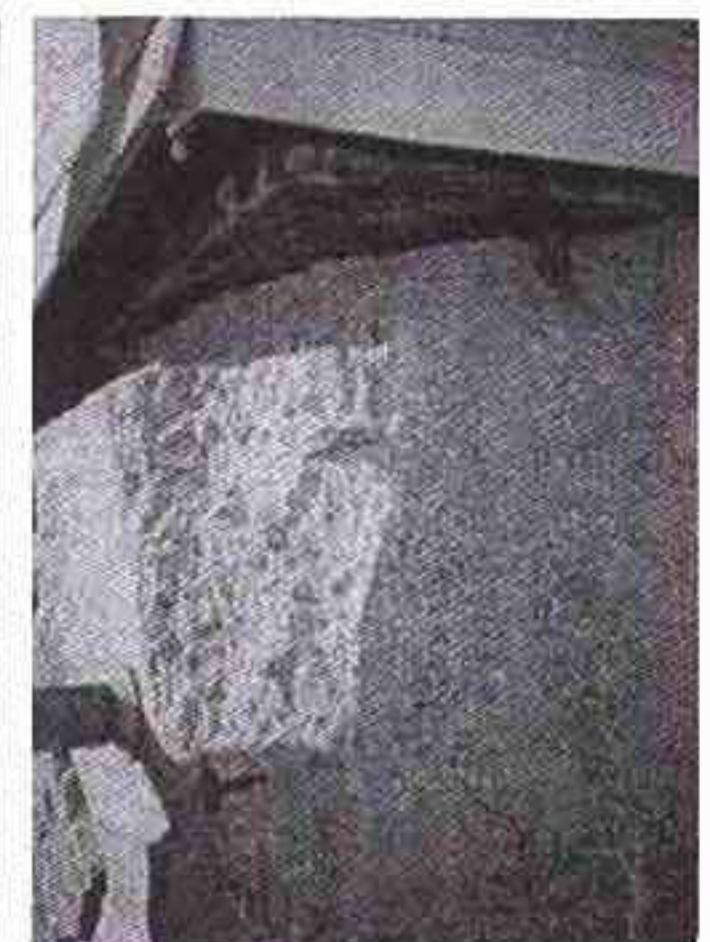
全ての鉄骨柱脚部のベースプレート直下のモルタルおよびコンクリートに圧壊が生じている。また、ベースプレートに設けられたアンカーボルトにも、引張力によるぬけ出しがみられた。(写真5(a), (b)参照)

写真5(a)
鉄骨柱脚部の損傷状況

写真5(b)
鉄骨ブレース、プレート下端コンクリートの損傷状況

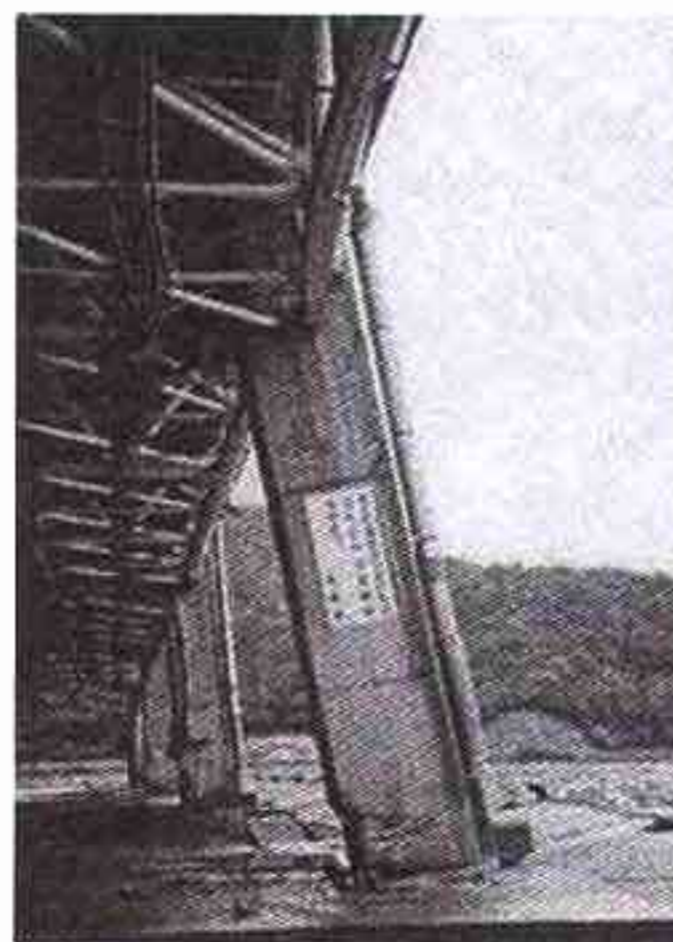
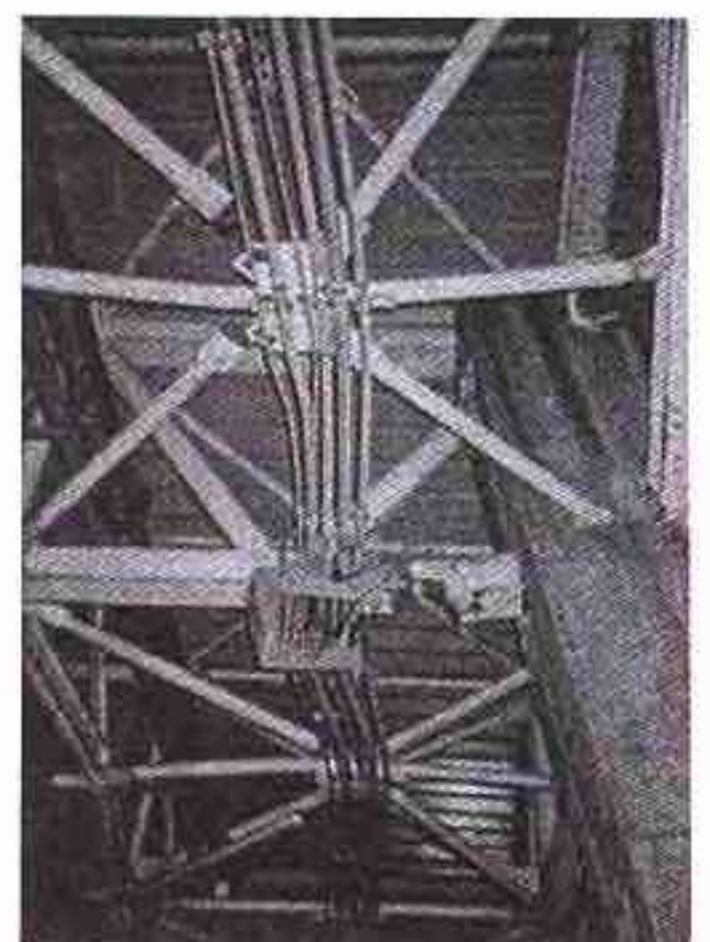
の建物が大規模地盤側方流動により、SRC造柱の柱脚部が最大1m程度岸壁方向へ移動し、鉄骨屋根トラス部材が多数座屈および破断した。(写真6(a), (b)参照)

写真6(a)
地盤の側方流動による被害

写真6(b)
屋根鉄骨トラス部材の損傷

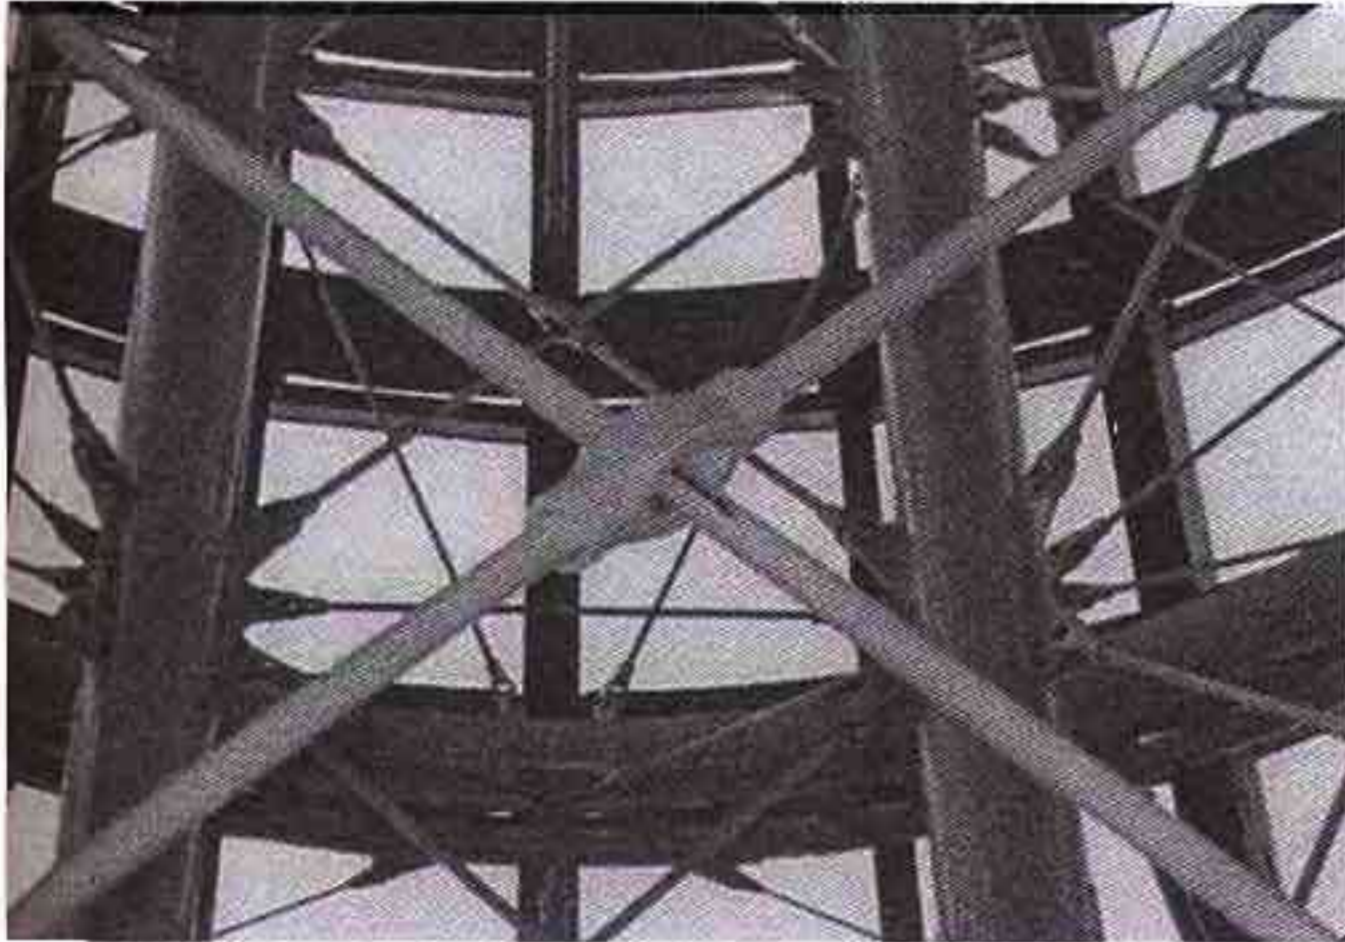
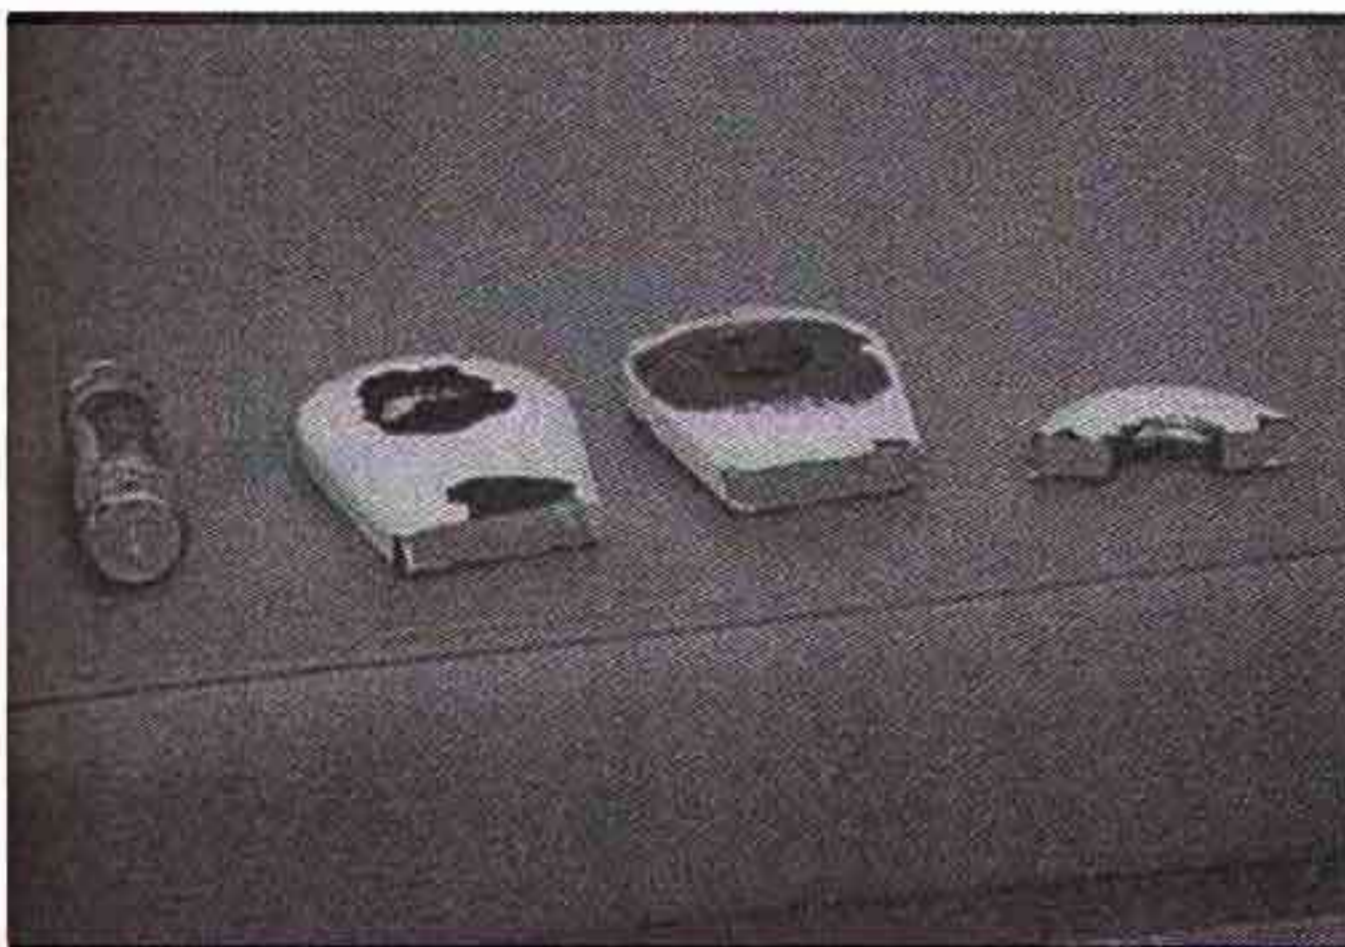
展望タワーを支えるテンセグリティ構造立体トラスを構成するテンション材を結合するジョイント金具が10ヶ所程度破断した。（写真7(a), (b)参照）

写真7(a) 立体テンション材の交互部のずれ跡

写真7(b) テンション材のジョイント金具の破断
