## 第5章 境港市昭和町

### 5.1 全体の状況

## 5. 2 節杭を用いた建物の状況

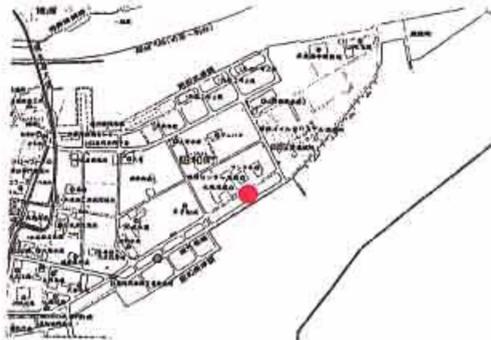
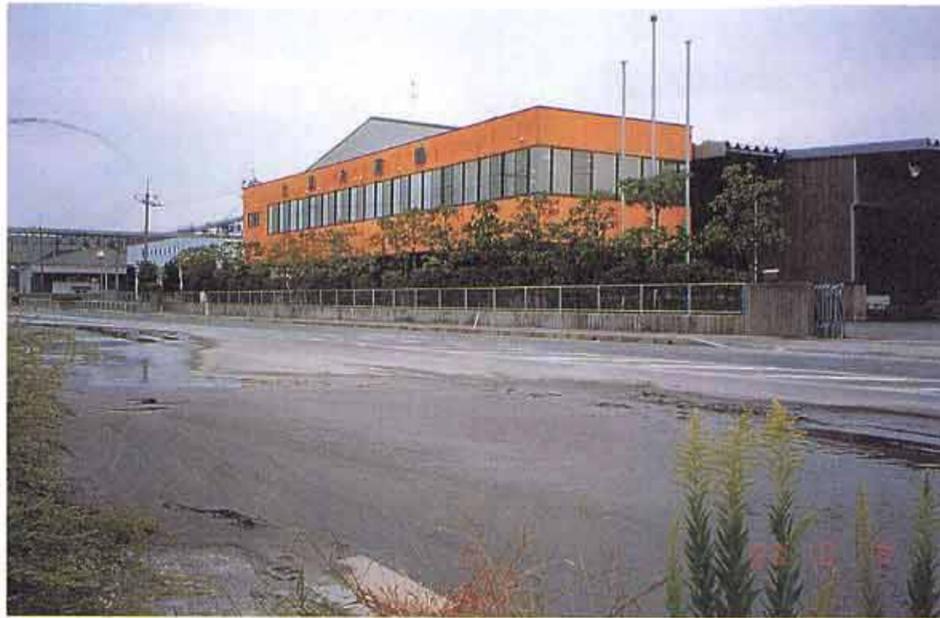
#### 写真5.1.1：道路の噴砂

- ・道路には、いたるところで噴砂が見られる。
- ・建物の敷地内には、噴砂はあまり見られない。

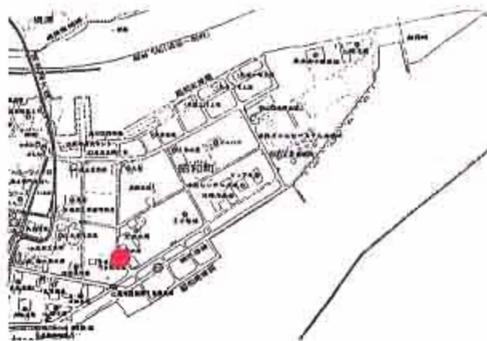
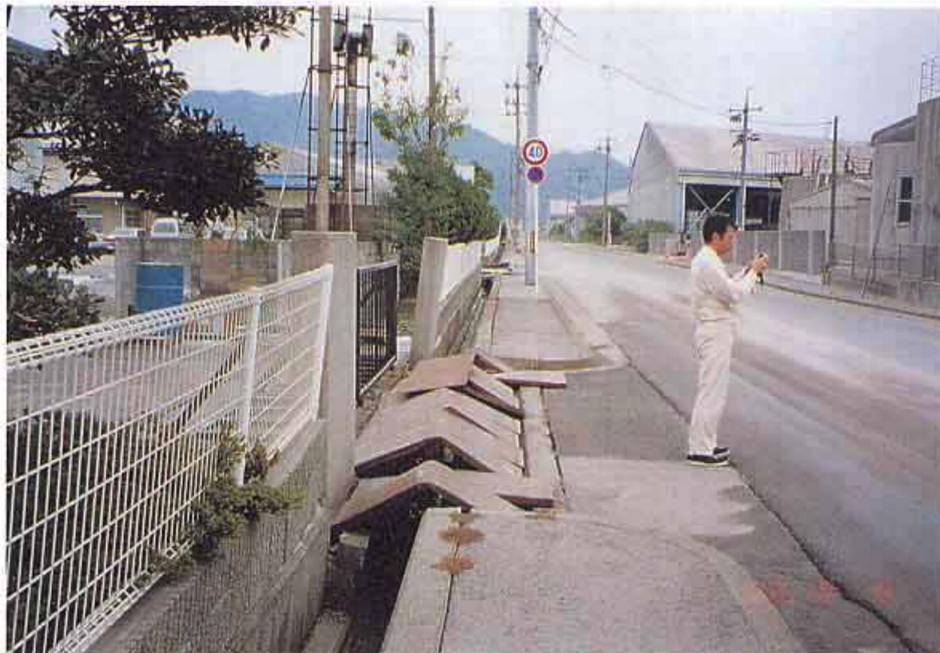
#### 写真5.1.2：側方流動？

- ・噴砂は舗装の境目で多い。
- ・溝に渡した鉄板が折れ曲がっている。溝幅が数cm狭まったためと考えられるが、地震時の側方流動によるものかどうかは不明。
- ・古い塀には傾いたものが多かった。

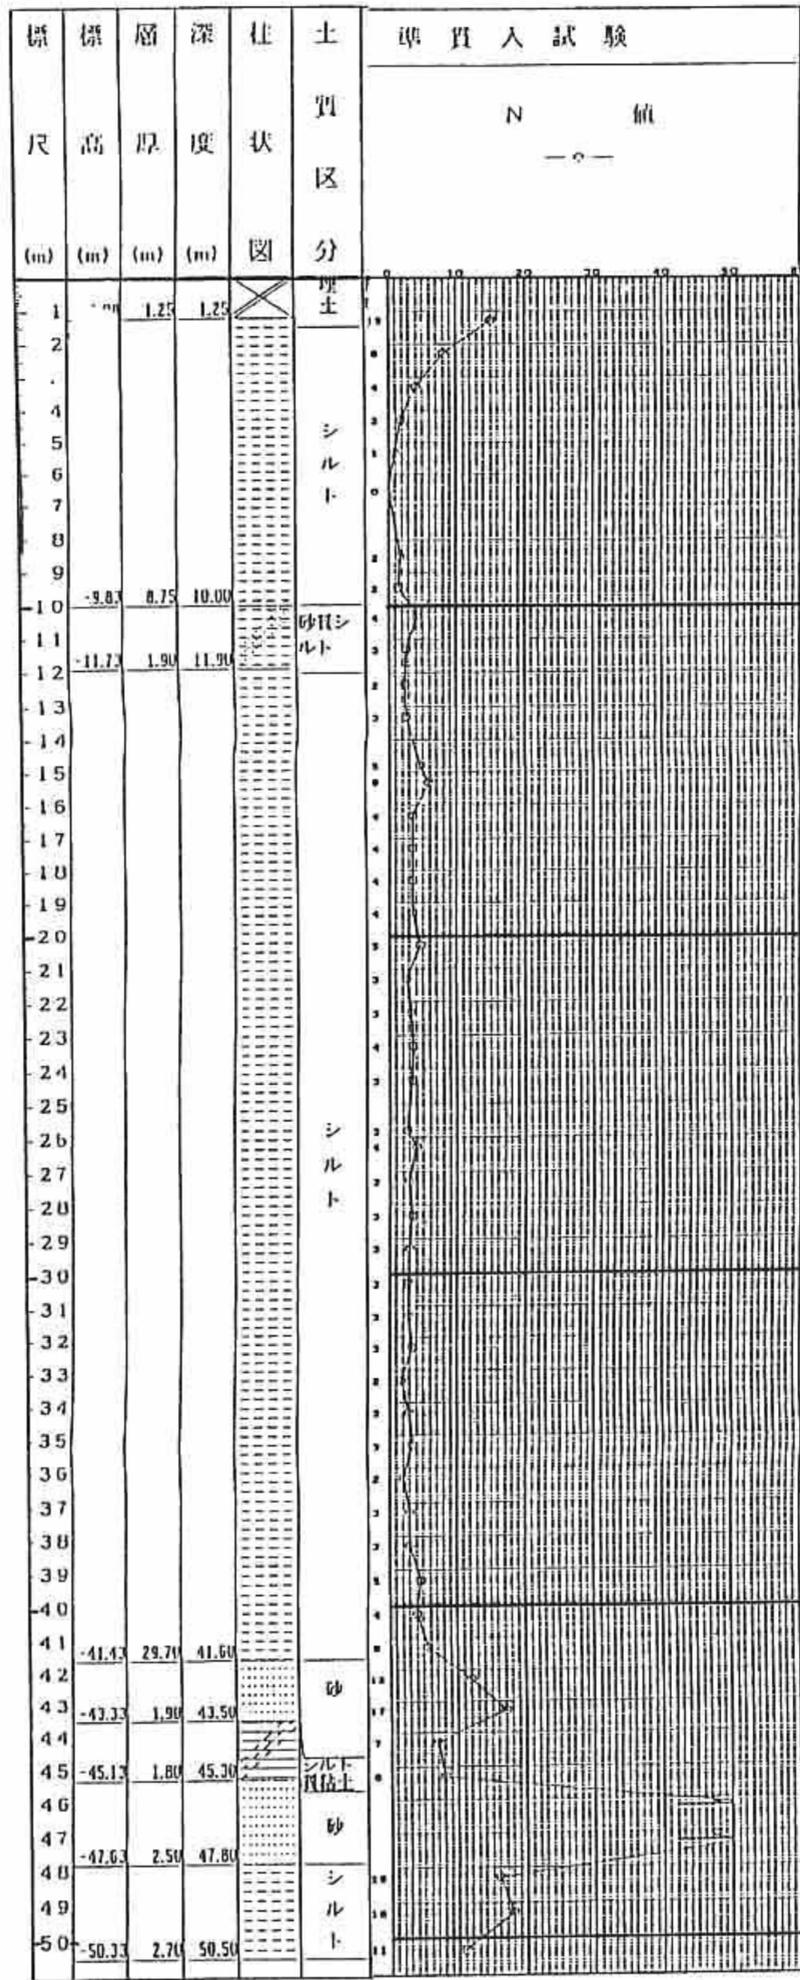
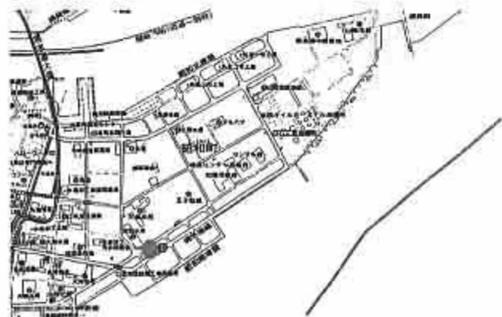
図 5.1.1 土質柱状図(埋立土がシルト)

昭和町も竹内工業団地同じように埋立地であるが、埋立て年代は10年以上古い。ここでも液状化が発生し、写真5.1.1、5.1.2のように、道路を中心として広範囲で噴砂や変状が見られた。噴砂の粒度は竹内工業団地と同じ程度のシルト（平均粒径約0.04mm、細粒分含有率約90%、粘土分約10%）の地域と細砂（各々0.2～0.3mm、5～10%、0～5%）の地域があり<sup>5.1)</sup>、埋立土は場所によって異なっている。埋立層がシルトの場合の地盤図を図5.1.1に、細砂の場合を図5.1.2に示す。GL-10mと推測される旧海底面以深の地盤は、N値5以下のシルト層となっている。昭和町でも、竹内工業団地同様、埋立層が液状化したものと思われるが、その程度は竹内工業団地よりもはるかに軽い。これは、埋め立てられてからの経過時間が長いためであろう。

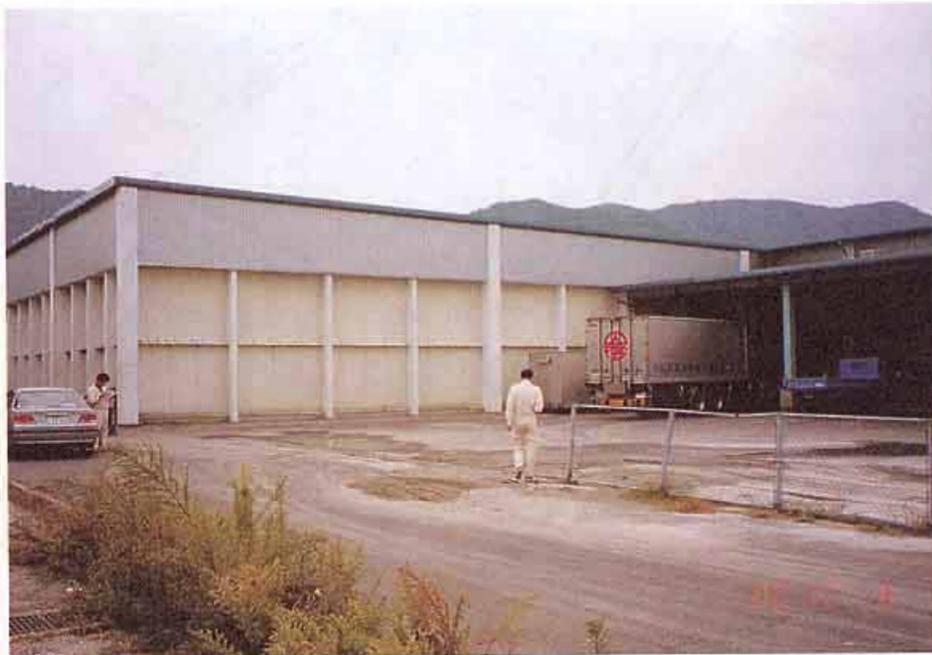
建物の状況

- ・建物周囲には噴砂が見られる。
- ・建物に不同沈下や傾斜等の異常は見られない。

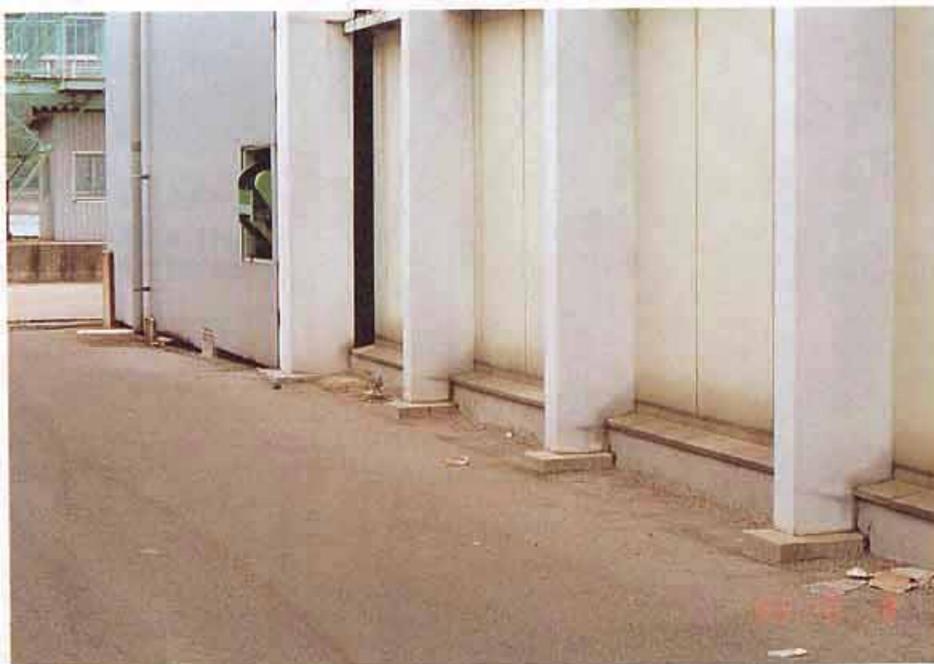
建物下部の状況

- ・建物と地盤面との段差は、全く生じていない。

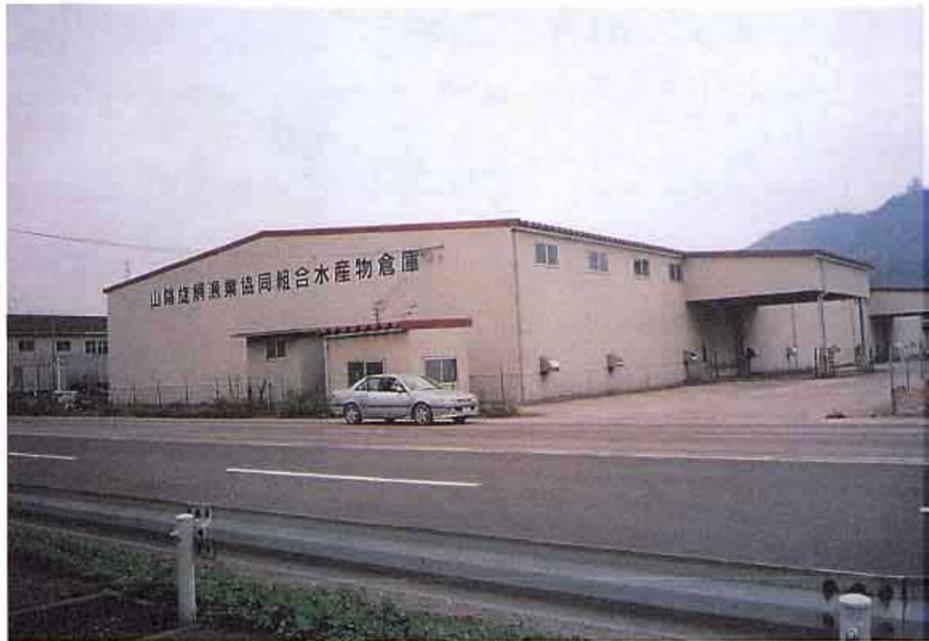
建物の状況

- ・建物周囲には噴砂はあまり見られない。
- ・建物に不同沈下や傾斜等の異常は見られない。
- ・建物と地盤面との段差も、生じていない。

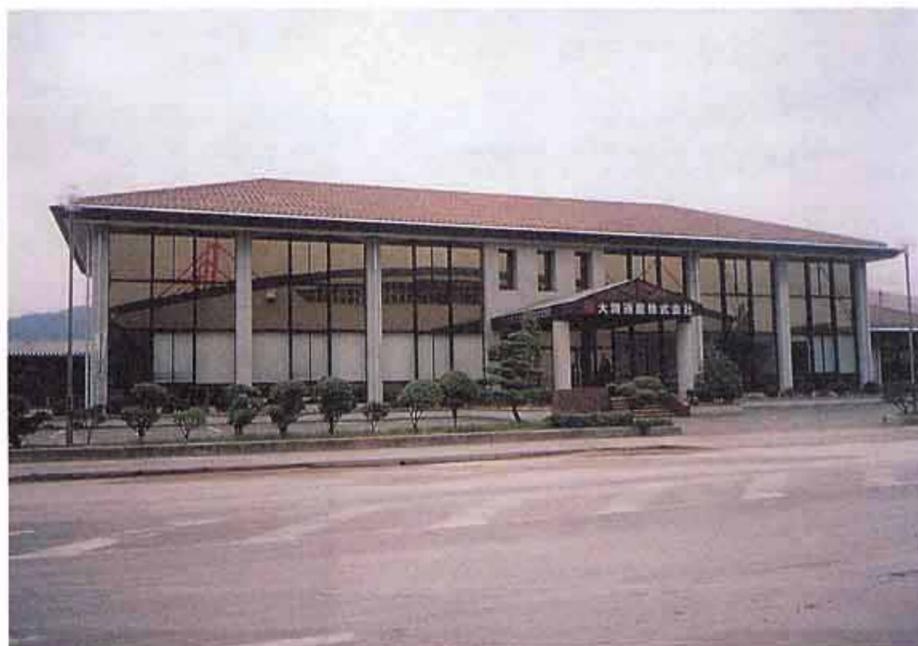
建物の状況

- ・建物近に道路に噴砂が見られる。
- ・建物に不同沈下や傾斜等の異常は見られない。
- ・建物と地盤面との段差も、生じていない。

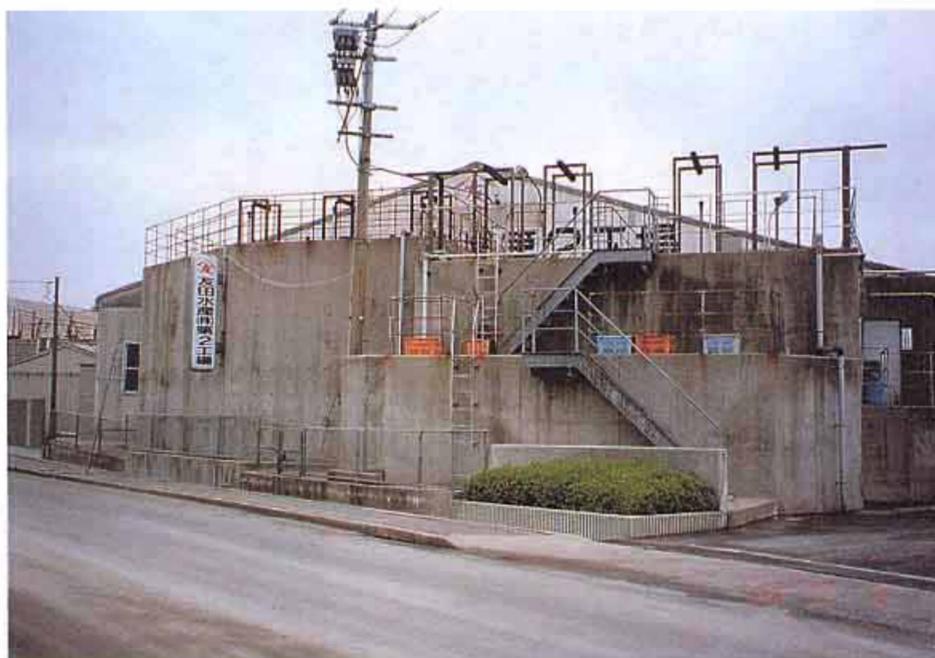
建物の状況

- ・建物付近の道路や溝には、噴砂が見られる。
- ・建物周囲にも少し噴砂が見られた。
- ・建物に不同沈下や傾斜等の異常は見られない。
- ・建物と地盤面との段差も、生じていない。

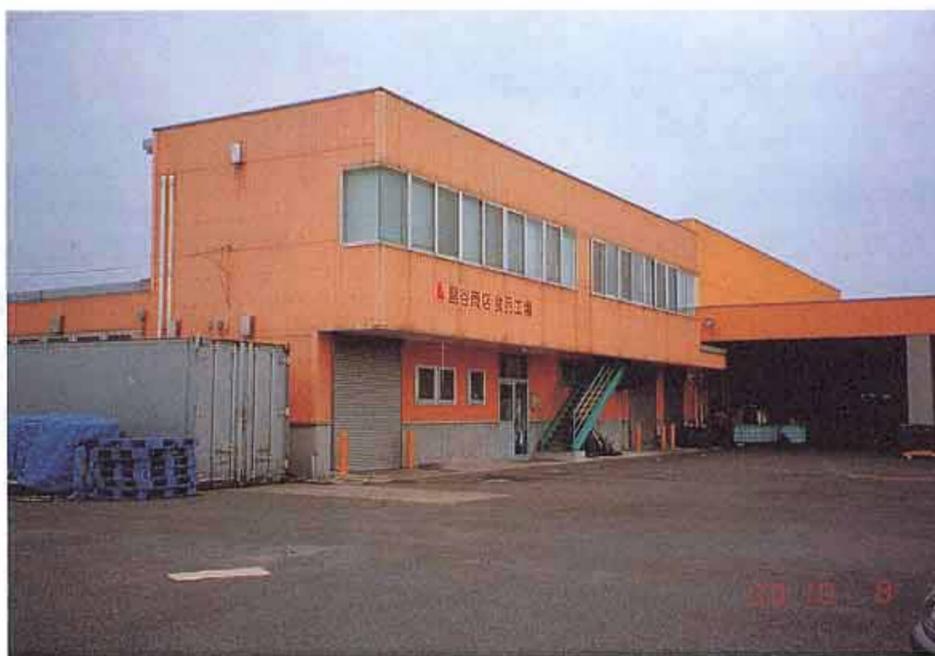
建物の状況

- ・建物付近の道路にも建物周囲にも噴砂はほとんど見られない。
- ・建物に不同沈下や傾斜等の異常は見られない。
- ・建物と地盤面との段差も、生じていない。

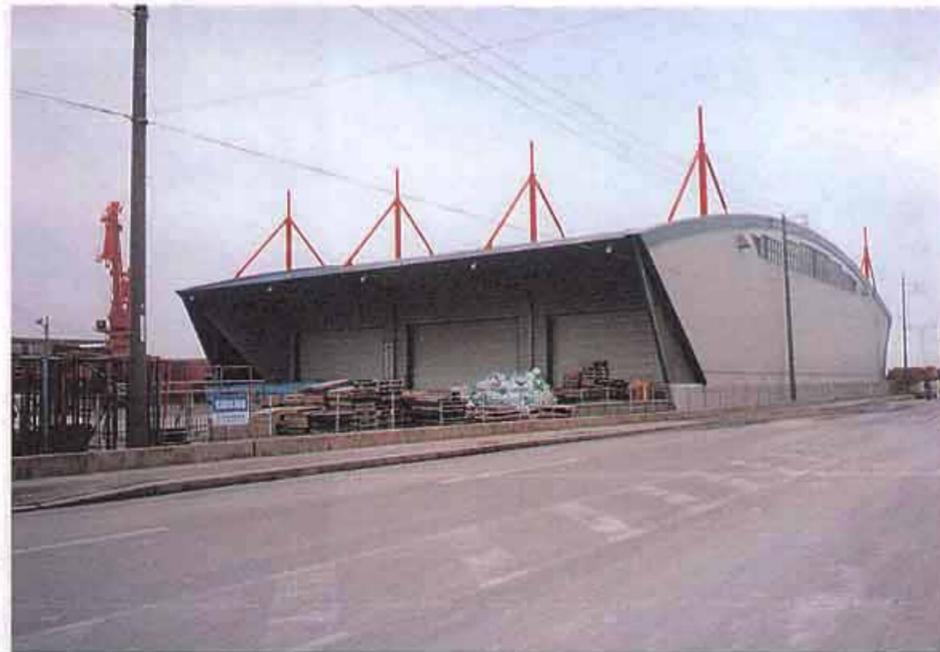
建物の状況 (全景)

- ・建物付近の道路には、噴砂が見られる。
- ・建物に不同沈下や傾斜等の異常は生じていない。

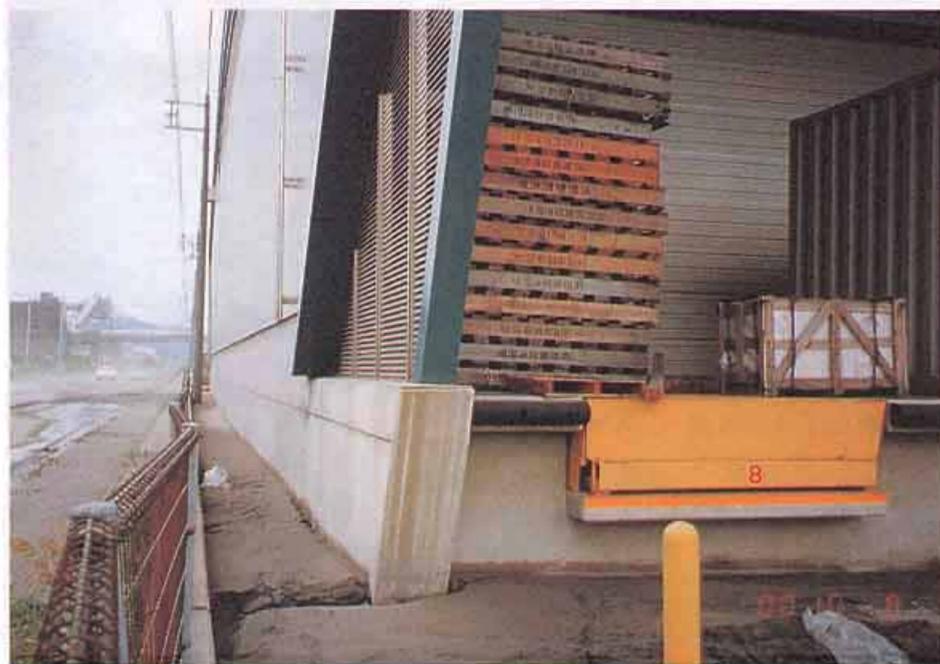
建物の状況

- ・建物付近の道路や建物周囲には、多くの噴砂が見られる。
- ・建物周囲の土間 (アスファルト) は、少し波打っている。
- ・建物と地盤面との段差は、2~5cm程度生じているようにも見える。

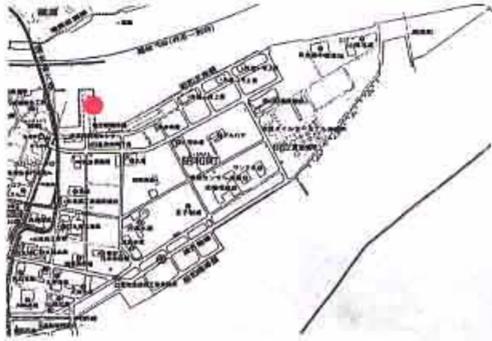
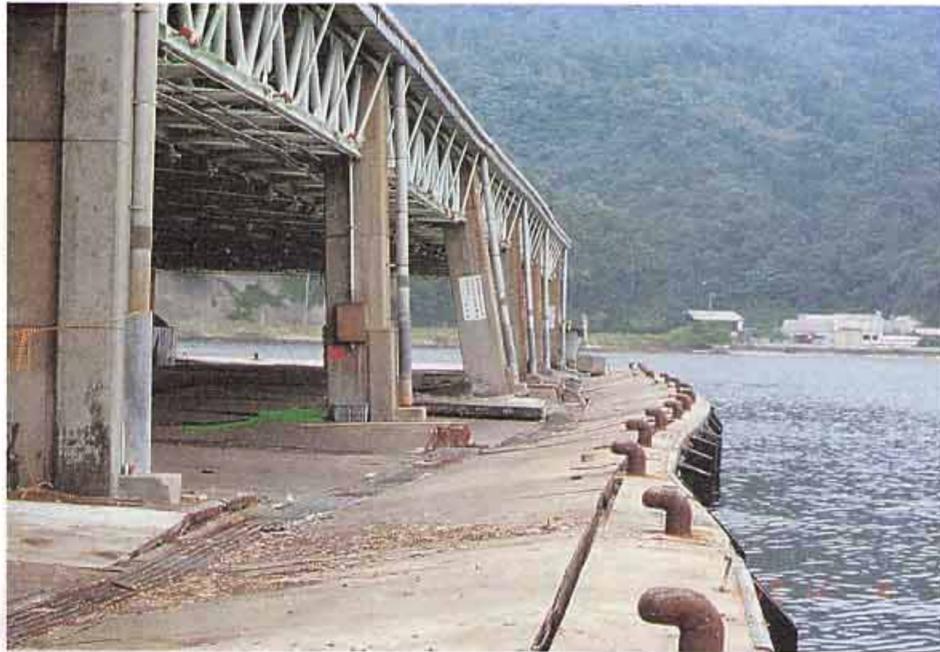
#### カニかご岸壁（東側）の状況

- ・東側（外海側）は護岸が1mほど移動し、背後の土間が陥没している。土間は凸凹がひどい。
- ・数本の上屋の柱は引きずられて移動し、傾いている。

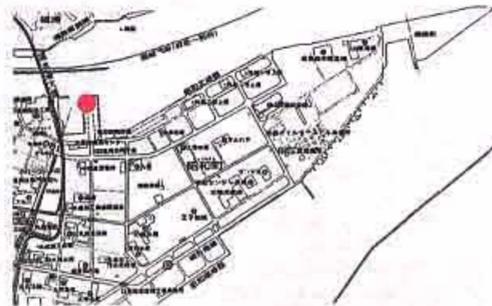
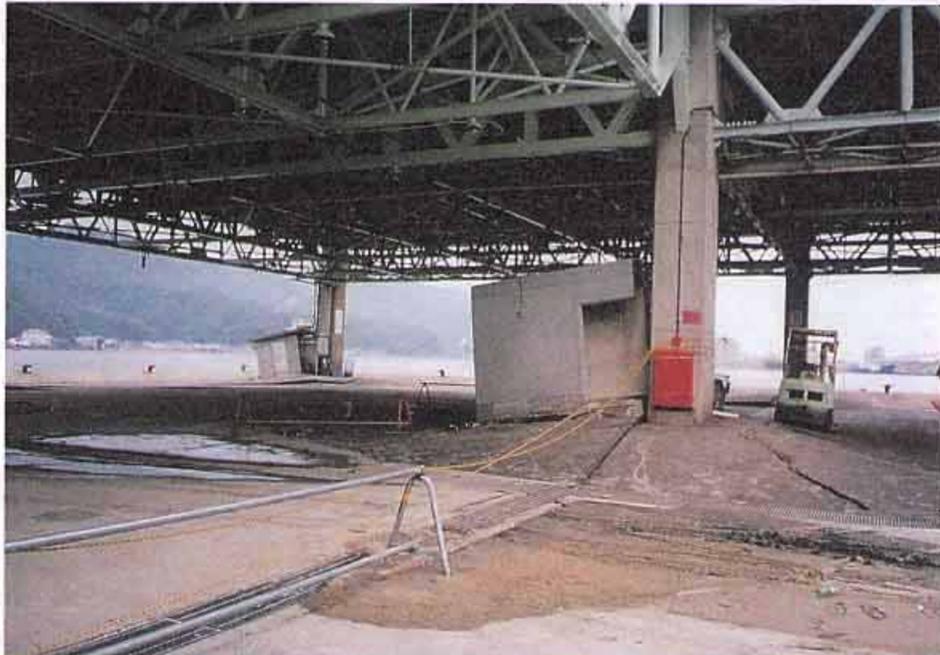
#### カニかご岸壁の上屋の柱

- ・柱脚部と土間とは、数十 cm の段差が生じている。（柱の基礎形式は不明。）
- ・土間にはところどころ噴砂が見られた。噴砂の粒径は、細砂分が多かった

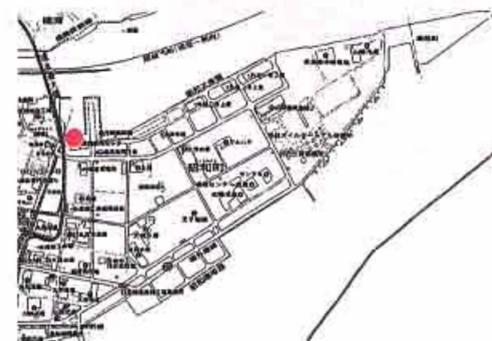
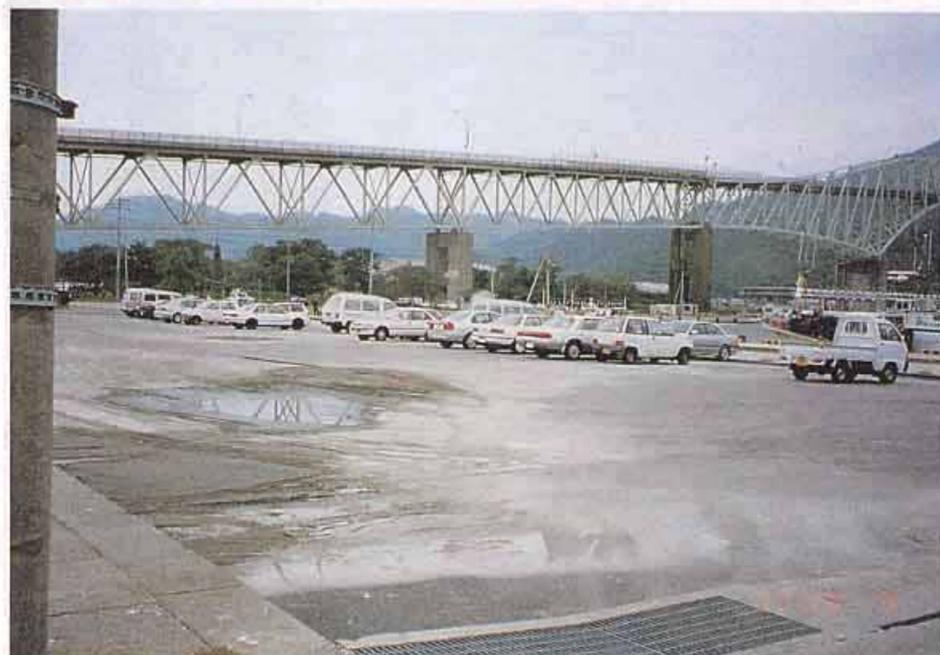
#### カニかご岸壁の西側駐車場

- ・駐車場には噴砂が多く見られた。
- ・噴砂の粒径は、細砂分が多かった。

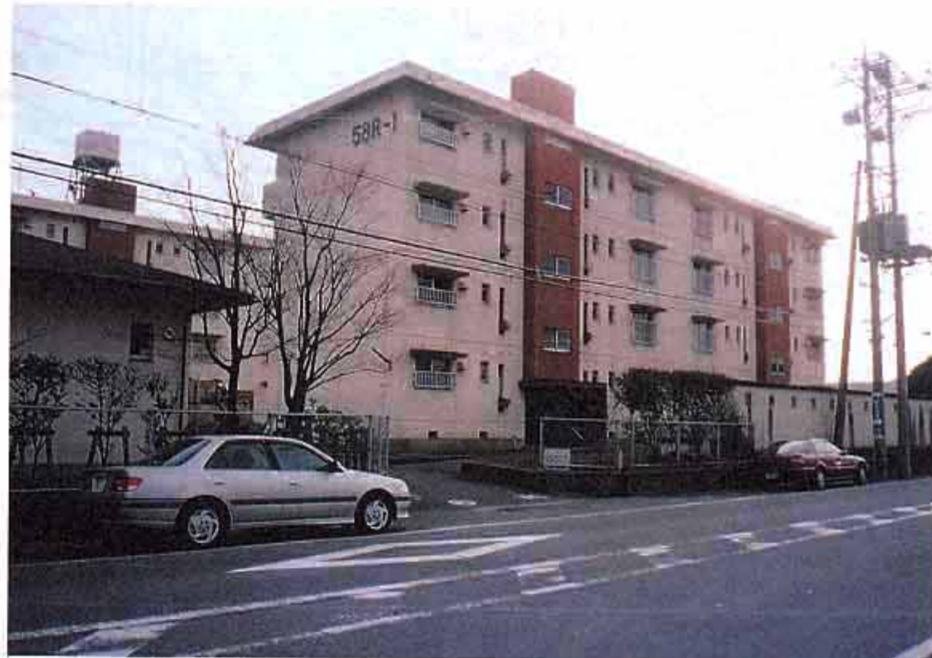
建物の状況

- ・建物に不同沈下や傾斜等の異常は見られない。
- ・建物と地盤面との段差も、生じていない。
- ・亀裂、破損等の障害も見られない。
- ・震度6強の地域。周囲に液状化の痕跡はない。

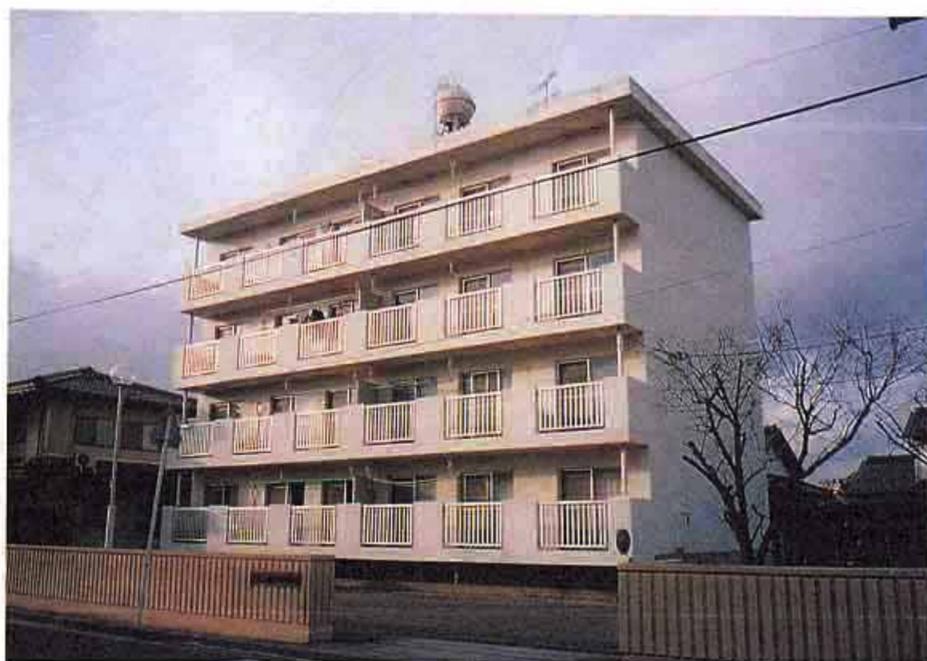
建物の状況

- ・建物に不同沈下や傾斜等の異常は見られない。
- ・建物と地盤面との段差も、生じていない。
- ・亀裂、破損等の障害も見られない。
- ・竹内工業団地の西隣だが、周囲に液状化の痕跡はない。

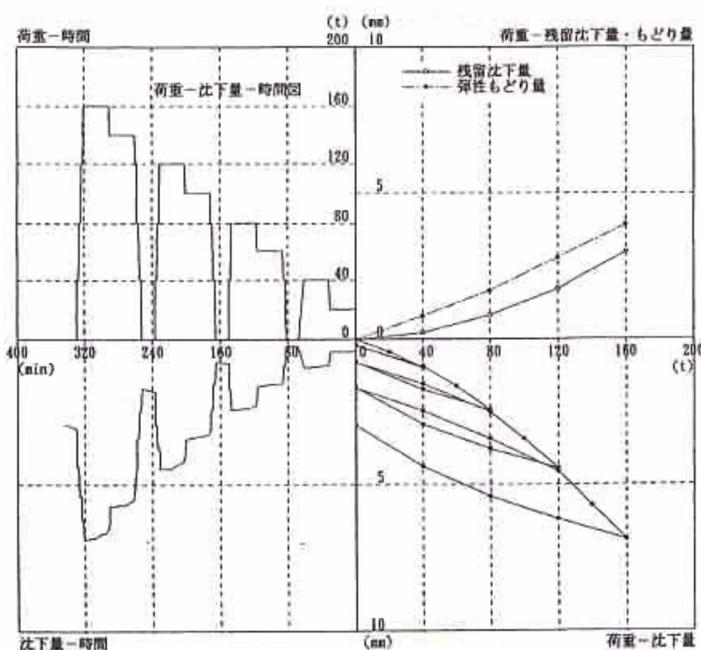
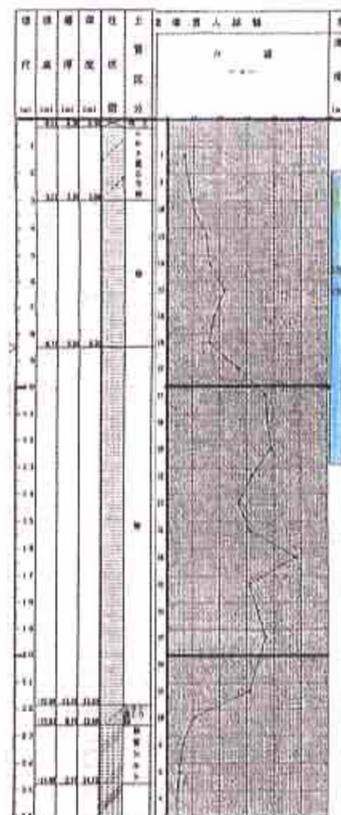
### 載荷試験結果

- ・試験杭の杭長は11m。
- ・杭頭荷重  $P_0 = 160\text{tf}$  (設計支持力の3倍以上) 時の杭頭沈下量  $S_0$  は、6.88mm (節部径の1.4%) で、第2限界荷重に達していない。
- ・ $\log P_0 - \log S_0$  関係でも折れ点は見られず、第1限界荷重にも達していない。

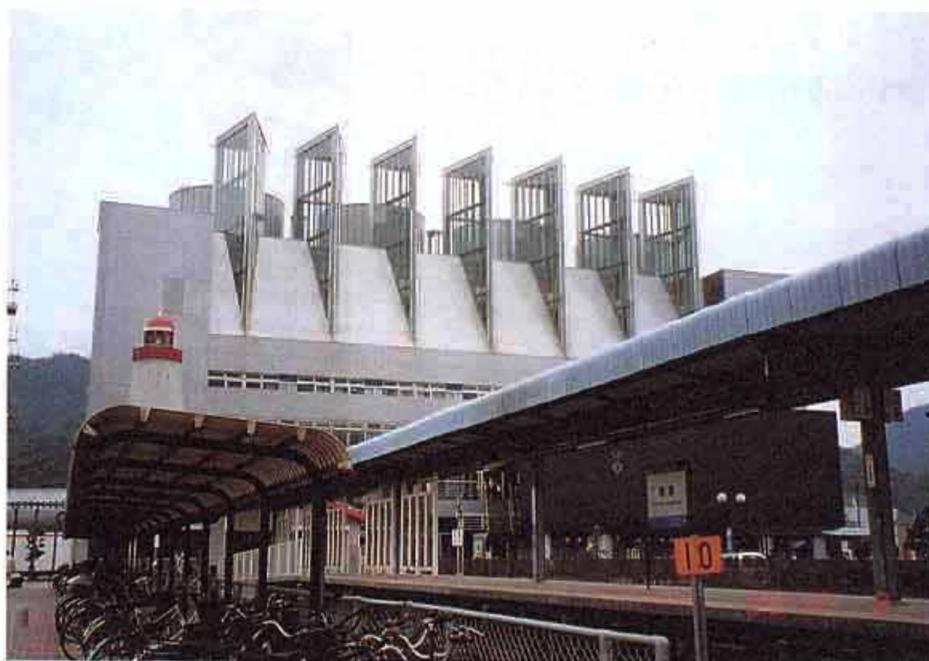
### 建物南面の状況 (全景)

- ・JR境港駅に隣接する建物。高松伸氏の設計。
- ・建物に不同沈下や傾斜等の異常は見られない。
- ・震度6強の地域であるが、損傷は、タイルに微小クラックが生じた<sup>6.1)</sup>程度。

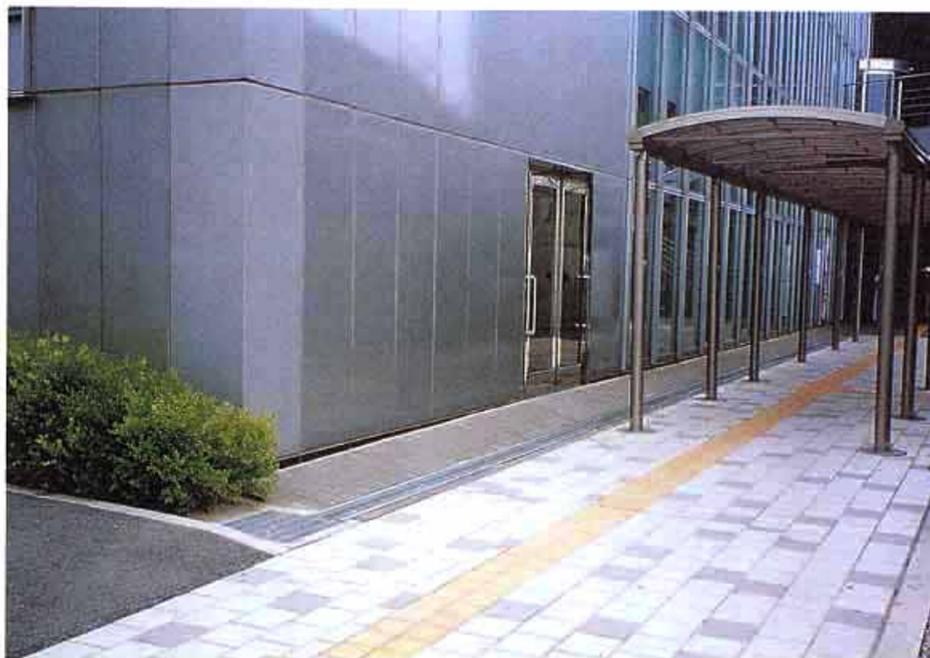
#### 建物南面の状況（1階部分）

- ・犬走りが少し建物から離れている。
- ・犬走りが少し傾斜しており、建物と地盤面との段差が少し生じている。
- ・建物周囲に液状化の痕跡はない。

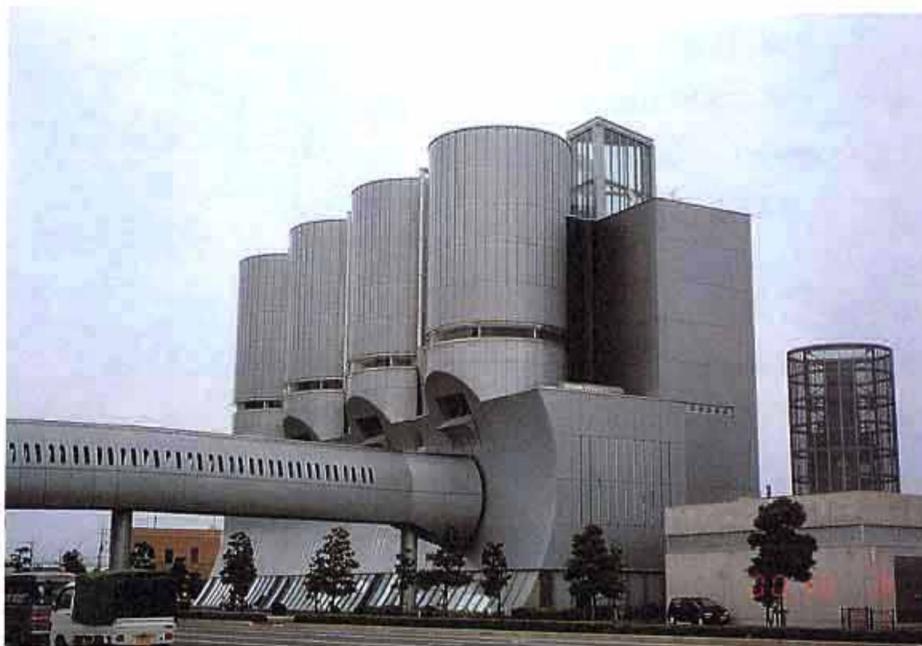
#### 建物北面の状況（全景）

- ・建物に不同沈下や傾斜等の異常は見られない。損傷も見られない。

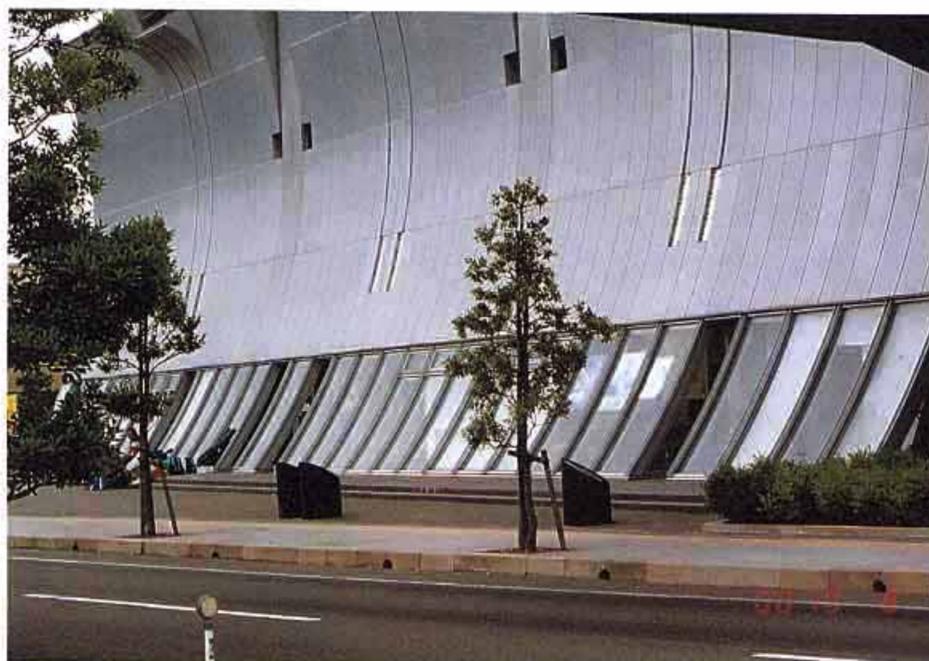
#### 建物北面の状況（1階部分）

- ・建物と地盤面との段差は、生じていない。
- ・建物周囲に液状化の痕跡はない。

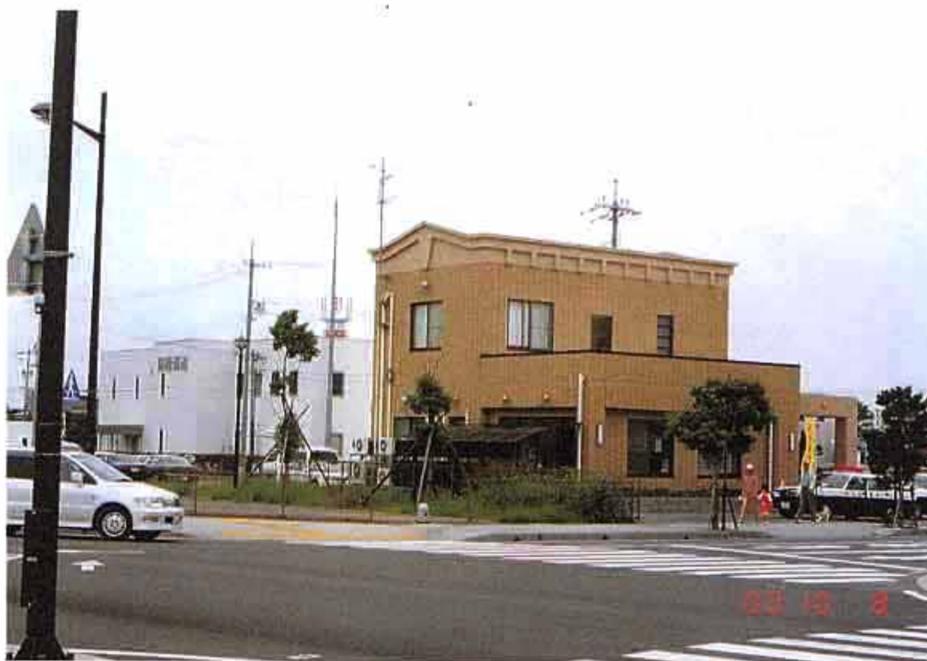
#### 建物の状況

- ・建物に不同沈下や傾斜等の異常は見られない。
- ・建物と地盤面との段差も、生じていない。
- ・亀裂、破損等の障害も見られない。
- ・震度6強の地域。周囲に液状化の痕跡はない。
