2. 河川の被災状況（河川部会）

鳥取県西部地震による河川被害の概査を10月7日～9日の期間に行った。主な調査箇所は中海周辺堤防及び構造物であり、全体所見は以下のとおりである。

3. 道路・トンネルの被災状況（道路部会）

鳥取県西部地震による道路・トンネルの被害状況を、建設コンサルタント協会中国支部 道路部会として10月7日～13日にかけて現地調査し、とりまとめた結果及び主な被害状況の写真を以下に記す。

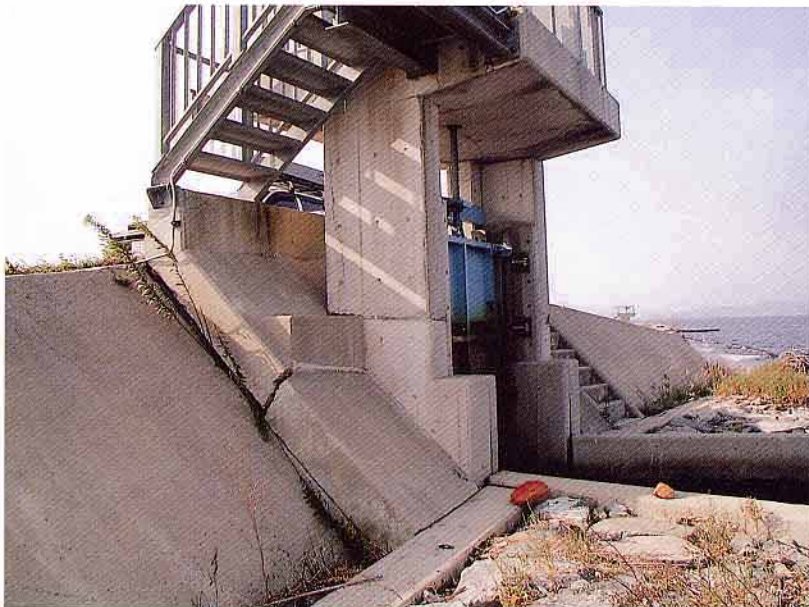
① 別石役場排水樋門

側方流動、地盤沈下により樋門沿い護岸に亀裂が発生したものと考えられる。構造物周辺の空洞化対策が必要である。

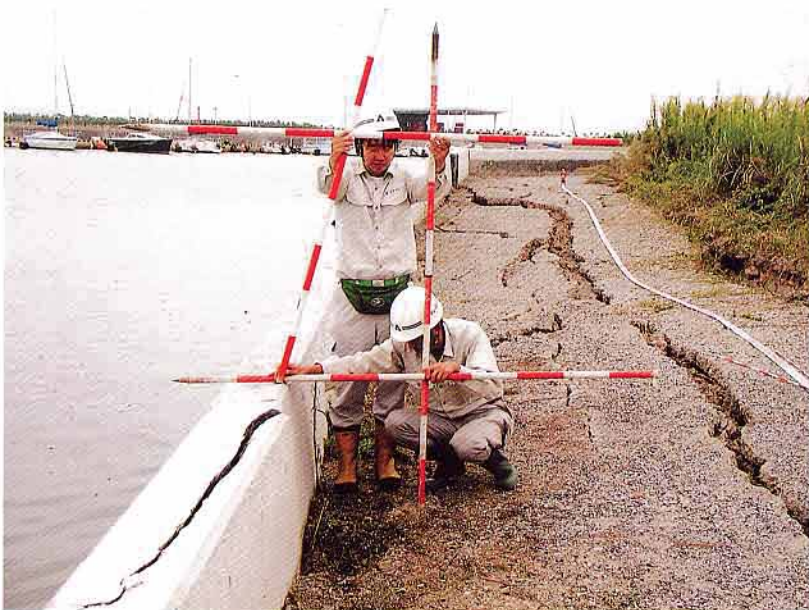
② 崎津漁港：米子市葭津

中海東岸の崎津漁港では、岸壁が長さ50～60m程度の範囲で最大1m程度沈下している。岸壁裏の畑地も噴砂が多数見られる。葭津第2号排水樋門では、護岸のずり落ち、堤体土の沈下に伴って、樋門の抜け上がり及び構造物の破断が見られる。樋門構造物周辺の空洞化対策が必要である。

地盤沈下によりパラペット部と堤防天端の両方に亀裂が同時に発生した。

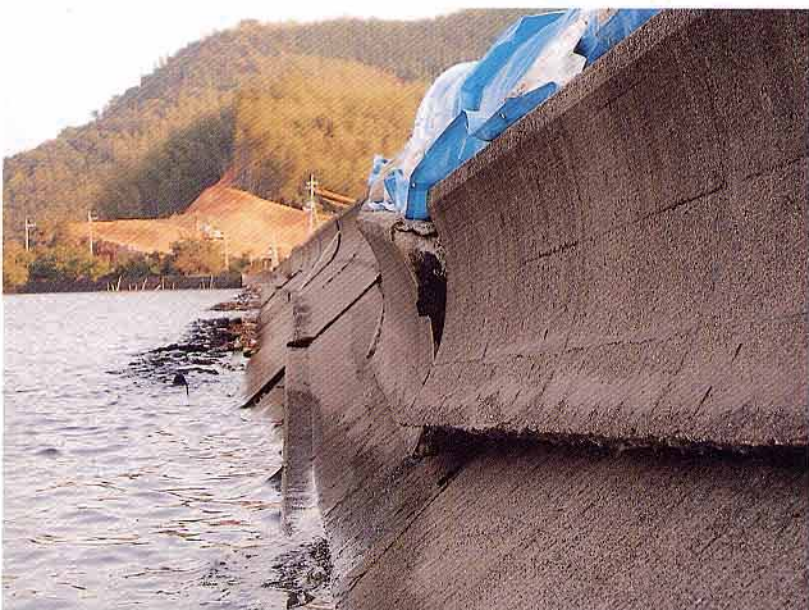
③ 干拓堤防：安来市黒井田町

コンクリートパラペット部のずり落ち。

堤防下地盤の液状化が被災の原因と考えられる。

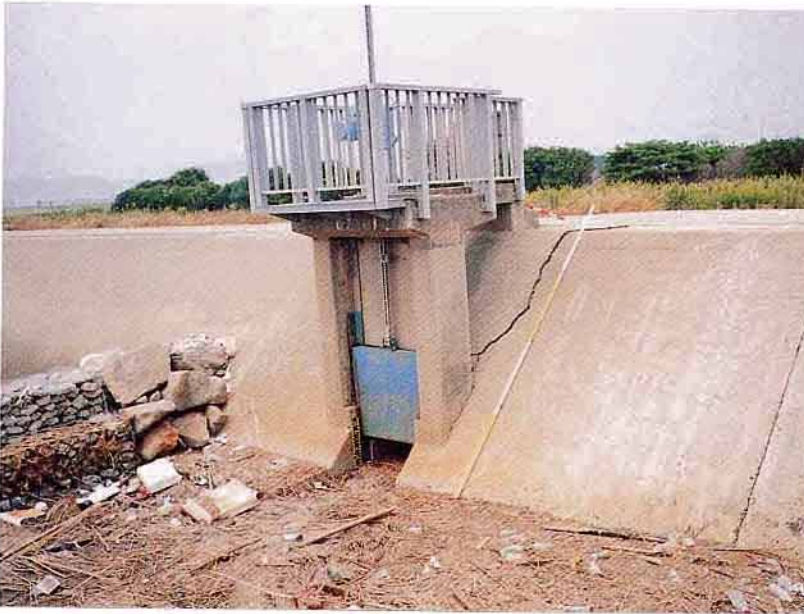
④ 葭津第2号排水樋門

側方流動、地盤沈下により護岸に亀裂が発生したものと考えられる。構造物周辺の空洞化対策が必要である。

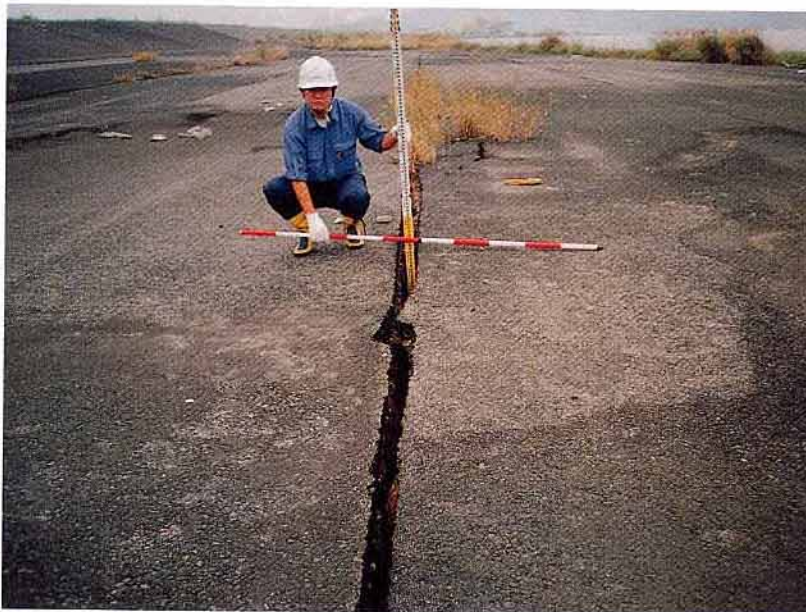
⑤-1 揖屋干拓堤防：東出雲町錦浜

中海南岸の東出雲町錦浜にある揖屋干拓堤防では、干拓堤防の舗装に亀裂が発生した。干拓堤防下地盤の液状化が被災の主たる原因と考えられる。液状化現象による噴砂状況も至る所で見られた。

干拓堤防の舗装に亀裂が発生した。

干拓堤防下地盤の液状化が被災の主たる原因と考えられる。

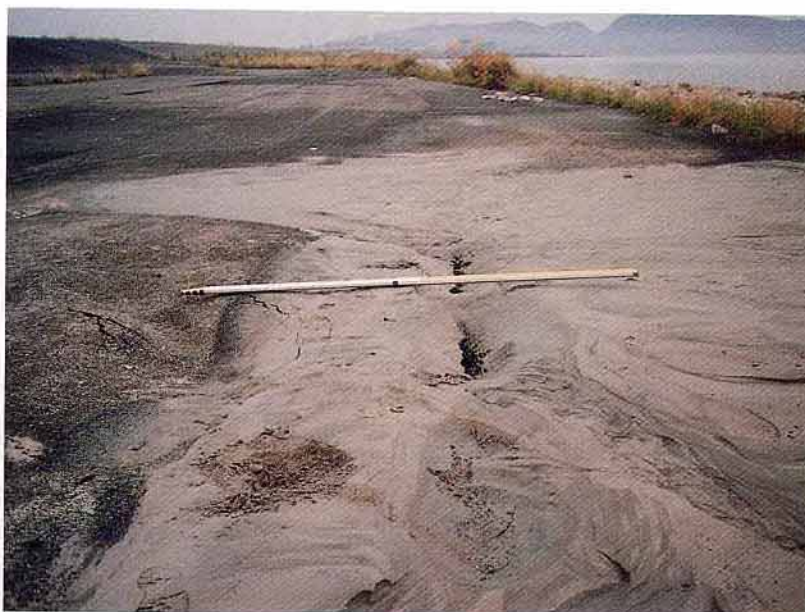
⑤-2 揖屋干拓堤防：東出雲町錦浜

干拓堤防下地盤の液状化現象による噴砂状況。

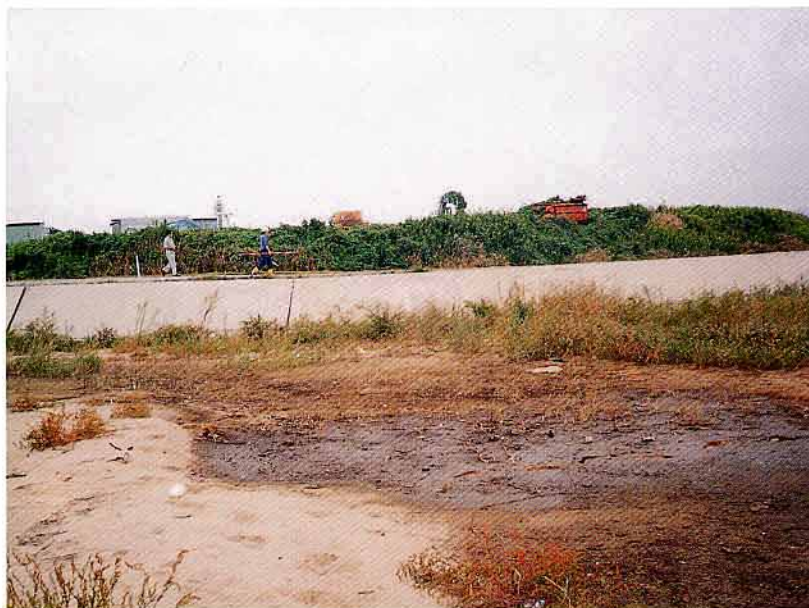
⑥-1 飯梨川左岸河口部

安来市赤江町の飯梨川左岸河口部では、約80mに渡り河川堤防が沈下し、横断亀裂も多数見られる。護岸もずり落ち、継ぎ目が開いていた。沈下量は最大1m程度、横断亀裂は川表から川裏まで連続している。堤内外には液状化現象による噴砂状況が見られる。飯梨川中下流部では、被災状況は確認されなかった。

約 80mに亘り河川堤防が沈下し、横断亀裂も多数見られる。

河床には液状化現象による噴砂状況が見られる。

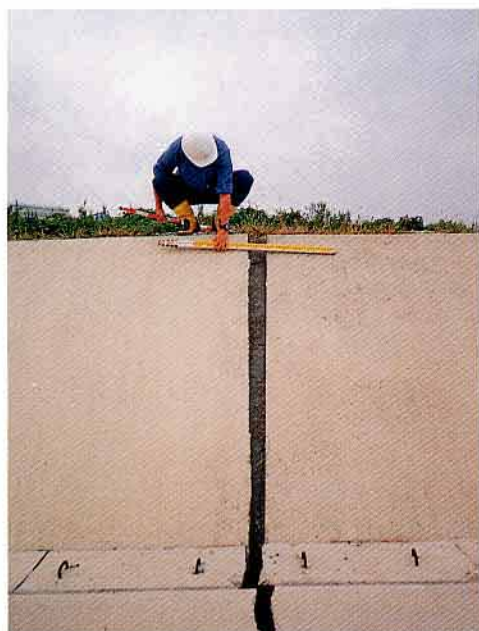
⑥-2 飯梨川左岸河口部

護岸もずり落ち、継ぎ目が開いている状況。

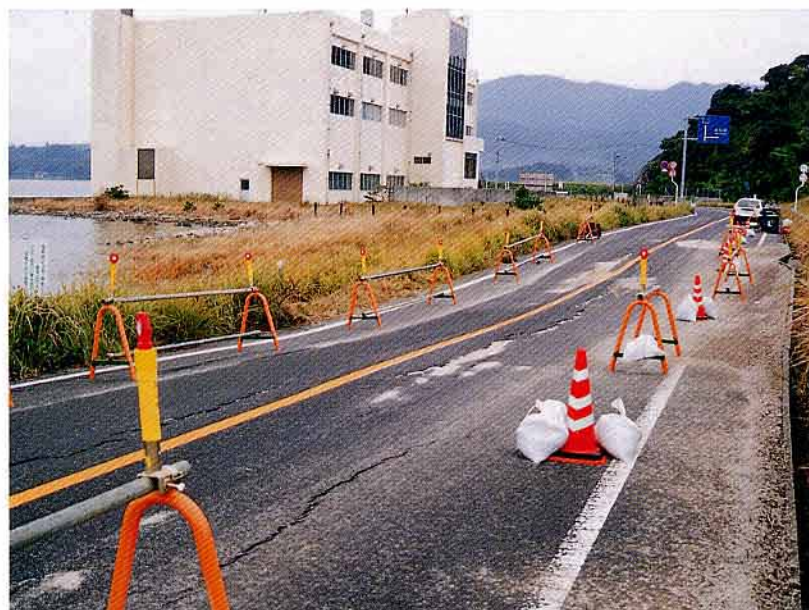
⑦-1 本庄干拓堤防道路

江島から美保関町に亘る中海北岸の本庄干拓堤防では、本庄排水機場南の干拓堤防道路（湖側）が約70mに亘り50cm程度陥没した。本庄排水機場南の干拓堤防（外海側）法尻でも陥没を確認した。本庄排水機場吐出ゲートは樋門翼壁部継ぎ目が破損し、側方流動、地盤沈下により被災したものと考えられる。

本庄排水機場南の干拓堤防道路（湖側）が約 70mに亘り 50 c m程度陥没した。液状化が主たる原因と考えられる。

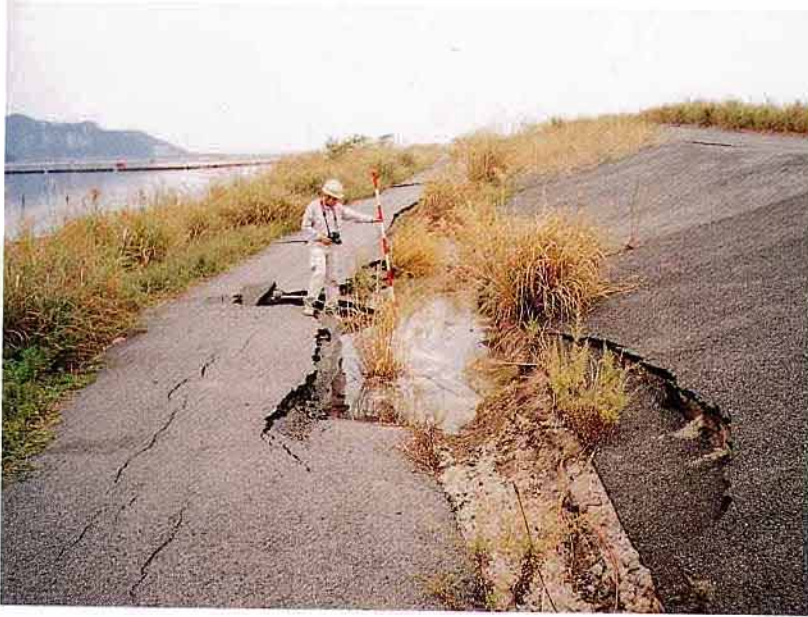
⑦-2 本庄干拓堤防：美保関町万原
本庄排水機場南の干拓堤防（外海側）が陥没した。液状化が主たる原因と考えられる。

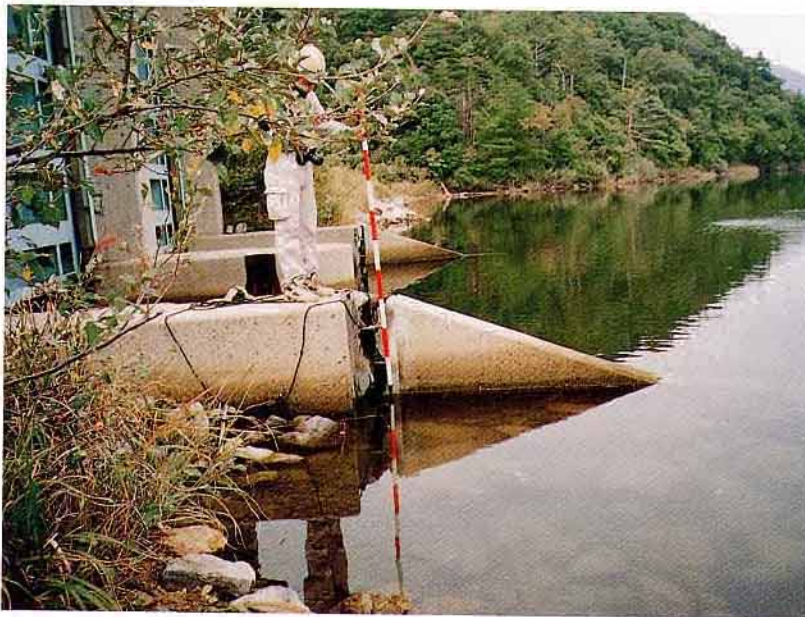
⑦-3 本庄排水機場吐出ゲート
：美保関町万原
側方流動、地盤沈下により樋門翼壁部継ぎ目が破損したのと考えられる。

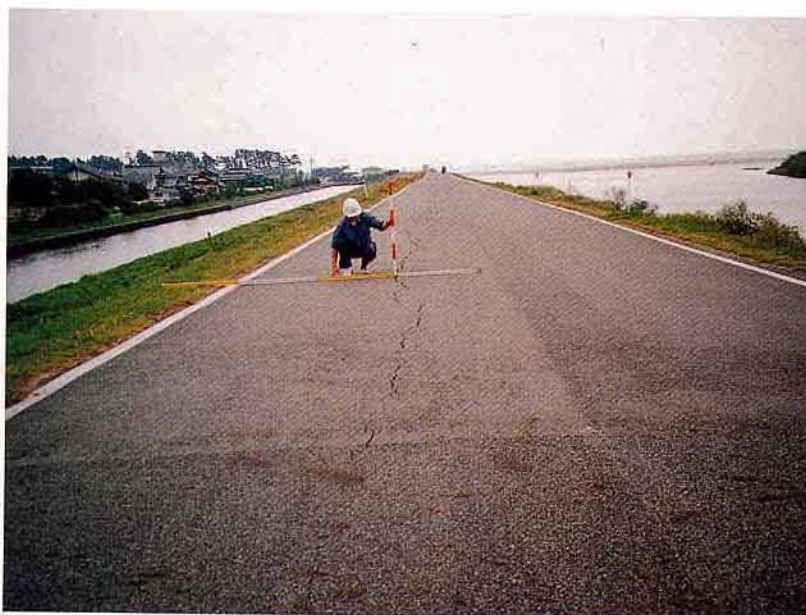
米子市皆生新田の日野川左岸OK600付近では、堤防天端に1条の縦断亀裂が2箇所見られるが、被害は軽微である。日野町付近では、ブロック積護岸背後が約20cm程度沈下した所が見られたが、被害は軽微である。

⑧ 日野川左岸 0K600 付近
：米子市皆生新田
堤防天端に1条の縦断亀裂が2箇所見られるが、被害は軽微である。

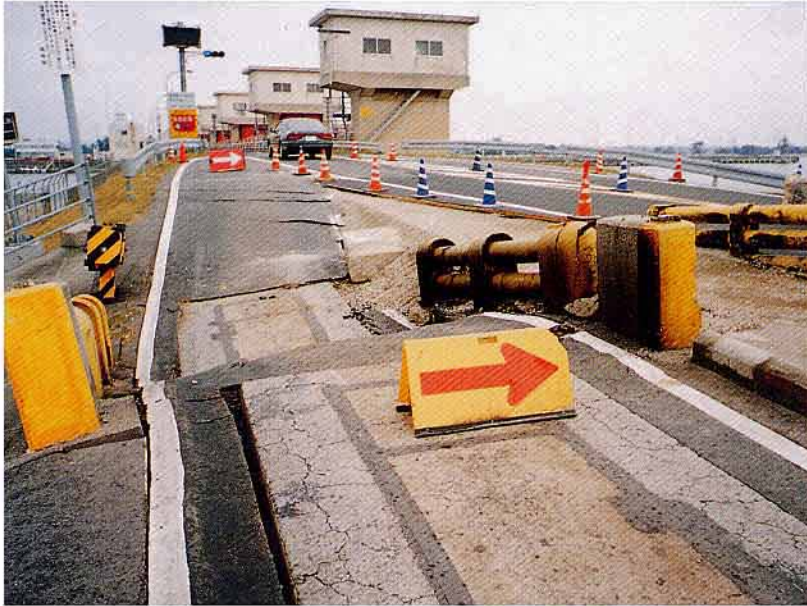
⑨ 中浦水門江島側：八束町江島

八束町江島の中浦水門江島側では、広範囲に亘る大規模な陥没が発生し、取付道路の橋梁も約1m陥没した。液状化が主たる原因と考えられる。

江島側に広範囲の大規模な陥没が発生し、取付道路の橋梁も約1m陥没した。液状化が主たる原因と考えられる。

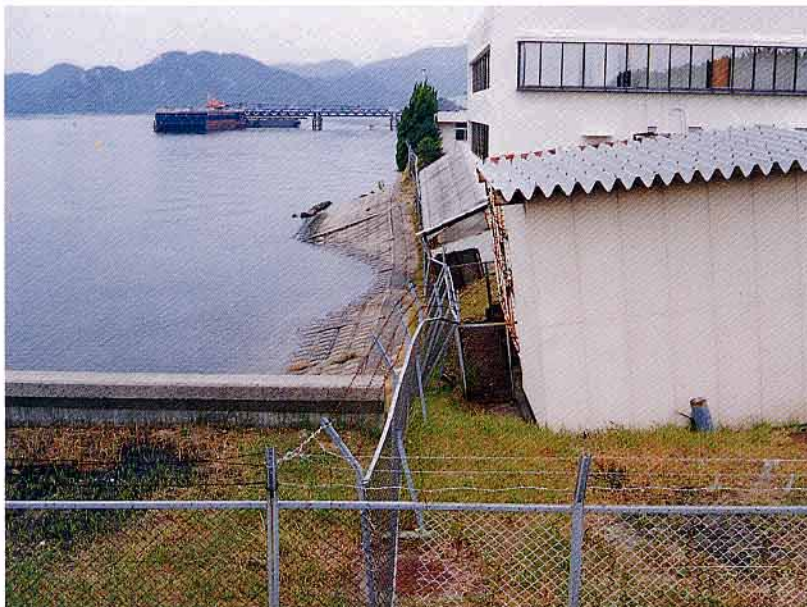
⑩ 中浦水門境港側：境港市渡町

境港市渡町の中浦水門境港側でも、中海干拓事務所付属施設の自転車置場、倉庫が側方流動により大きく傾斜している。

中海干拓事務所付属施設の自転車置場、倉庫が側方流動により大きく傾斜している。

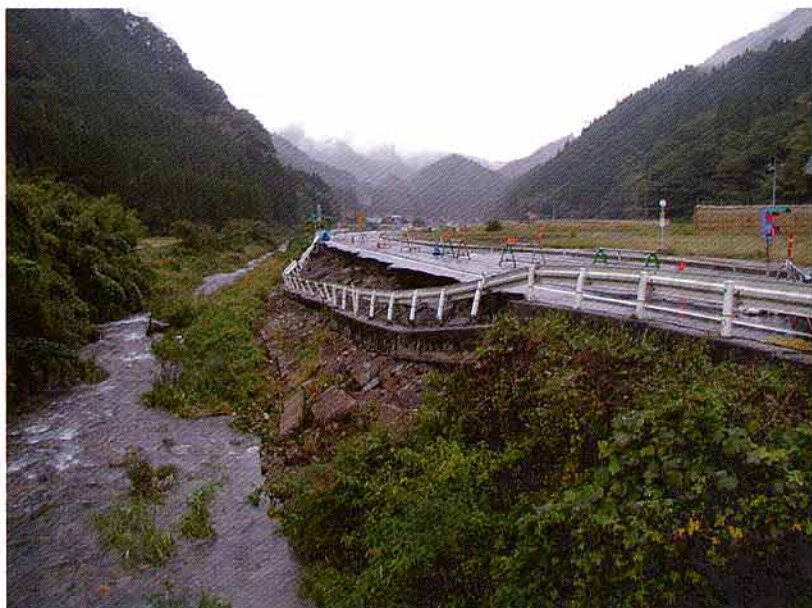
① 国道 180 号

盛土部の損壊は、震央に近い西伯町の笹畑、下中谷（2ヶ所）、能竹、及び震源断層の延長部と見られる日野町安原と濁谷に発生している。濁谷では、路肩の石積み擁壁が40mにわたって崩壊し、道路本体の崩壊につながっている。笹畑では、路肩の盛土ブロック積擁壁が延長80mにわたって移動し、路面の沈下が発生している。

【被災規模】延長 40m 程度

【被災状況】道路肩の石積み擁壁（護岸兼用）が崩壊。

石積み擁壁の崩壊により、道路の土工部が崩壊している。

現在は、片側通行となっている。

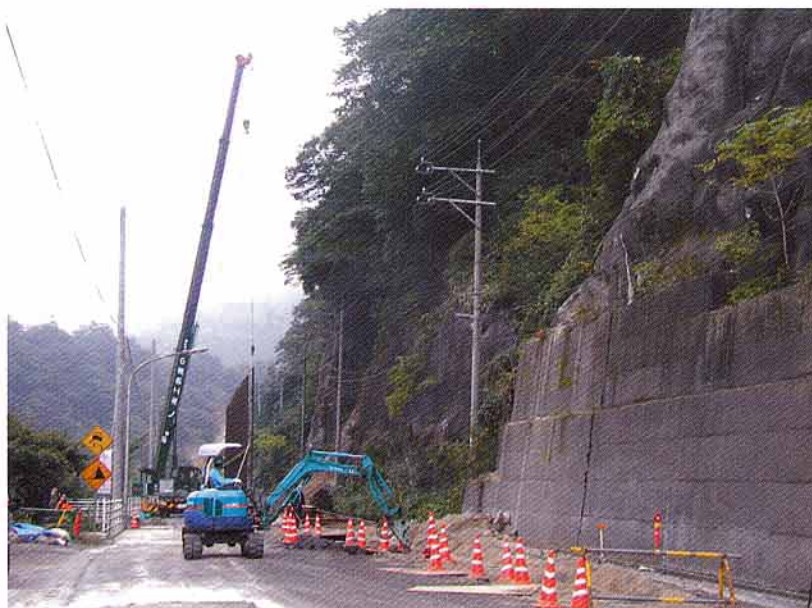
② 国道 180 号：日野町大字小河内

【被災状況】斜面崩壊により、通行止めとなっている。

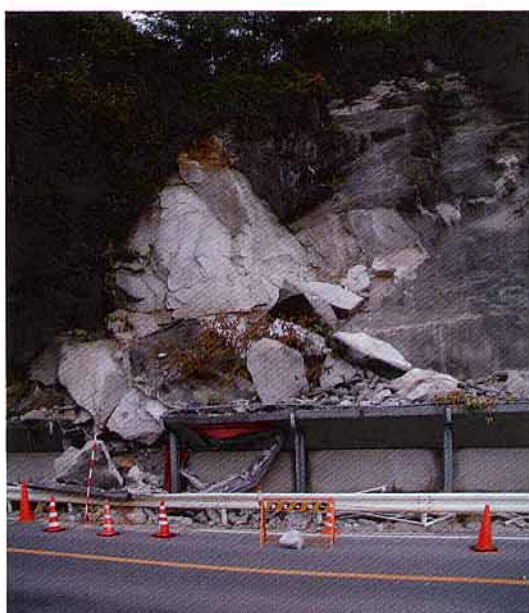
③ 国道 180 号

【被災規模】延長 25m 程度

【被災状況】剥離型岩盤崩落による落石発生。

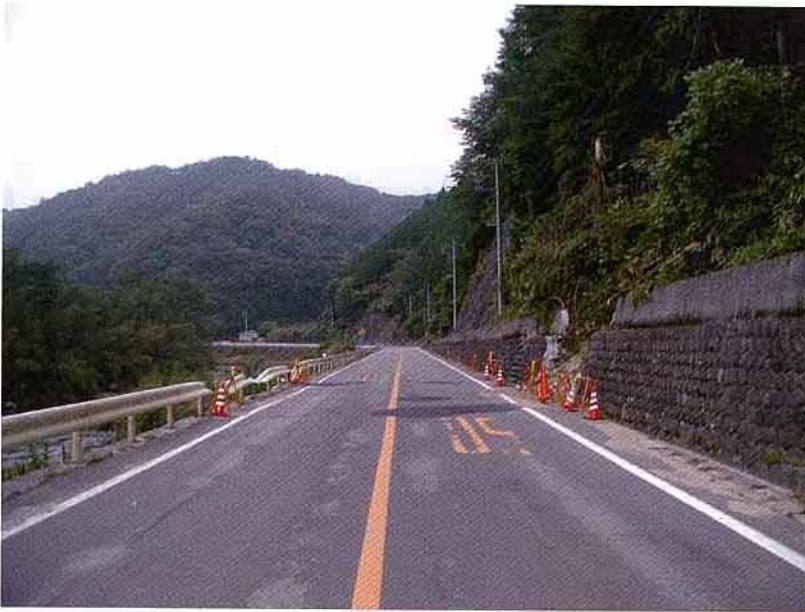
④ 国道 180 号

【被災規模】延長 5 m 程度

【被災状況】落石により、石積み擁壁崩壊とガードレール破損。

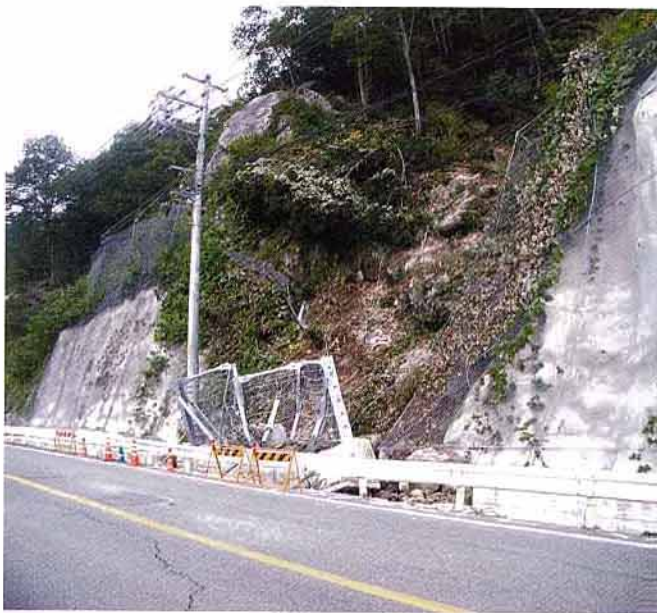
⑤ 国道 180 号

【被災規模】延長 10m 程度

【被災状況】土砂崩落による落石発生。落石防護柵が変形。

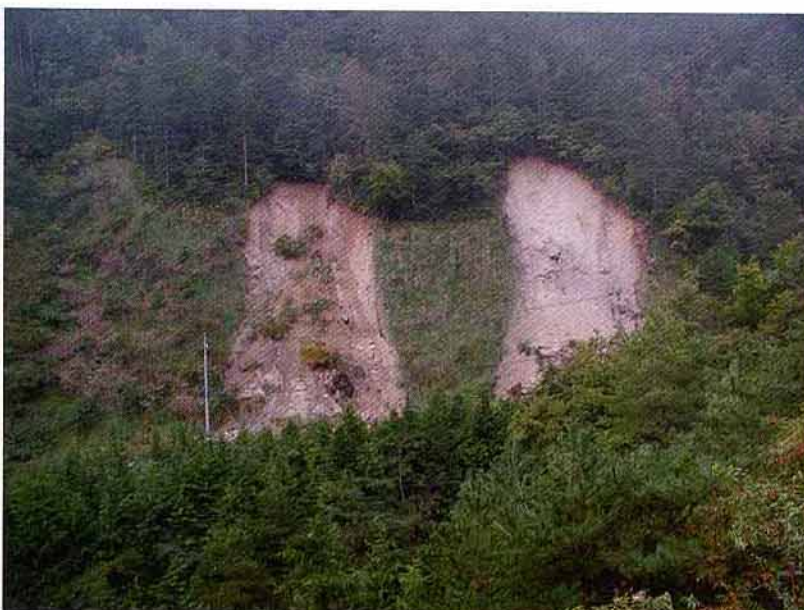
⑥ 国道 180 号：日野町字井ノ原

【被災規模】延長 10m、高さ 15m 程度

【被災状況】切土法面崩壊が発生。表層崩壊（土砂）で厚さ 0.5m 程度。

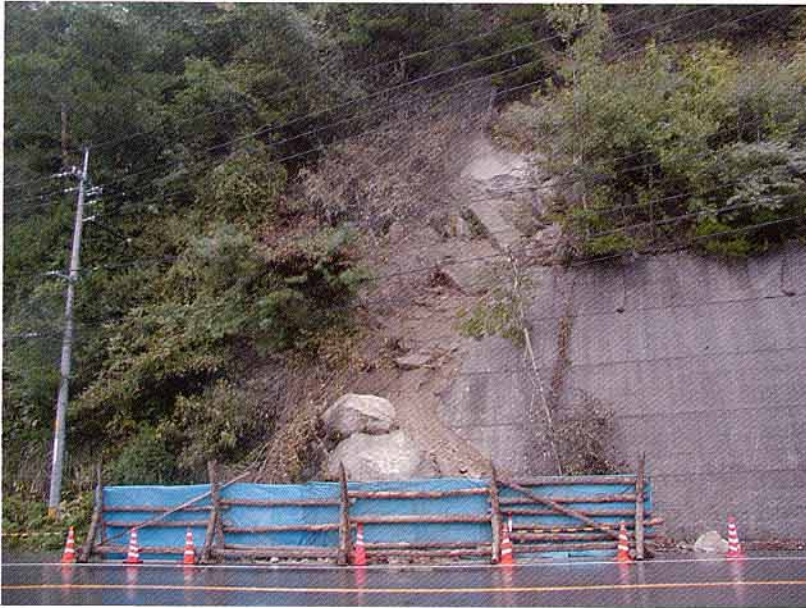
- ⑦ 国道 180 号：日南町字本山
【被災規模】延長 10m、高さ 10m 程度
【被災状況】土砂崩落による落石発生。

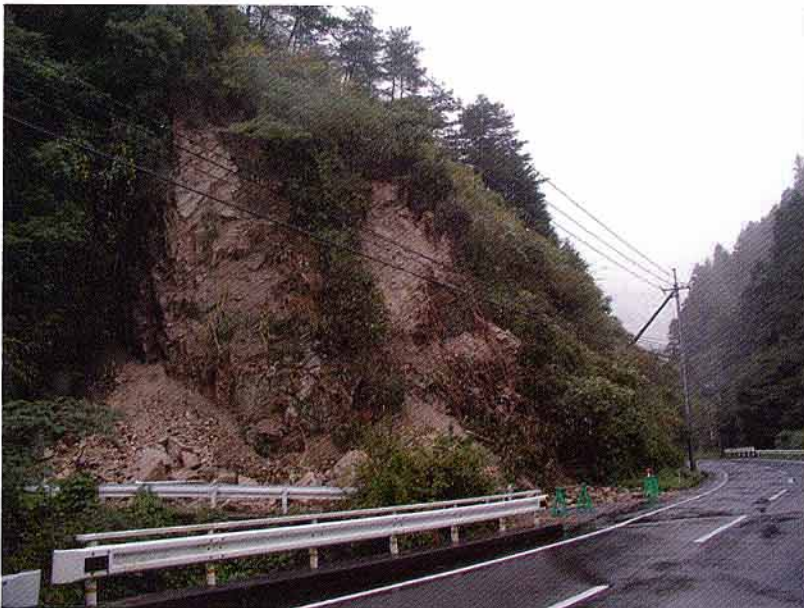
- ⑧ 国道 180 号：西伯町大字大木屋
【被災規模】延長 15m、高さ 25m 程度
【被災状況】斜面崩壊が発生。表層崩壊（土砂）で厚さ 1 m 程度。

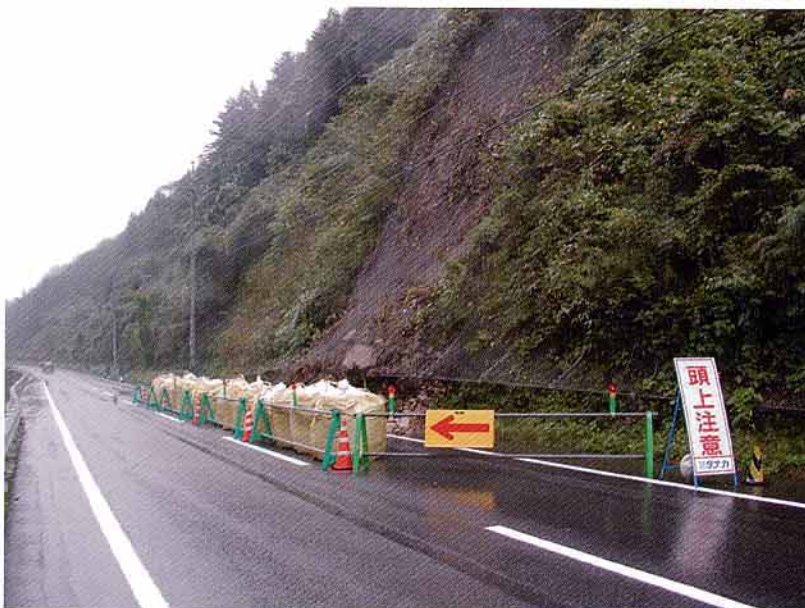
- ⑨ 国道 180 号：西伯町大字大木屋
【被災規模】延長 10m、高さ 10m 程度
【被災状況】切土法面崩壊が発生。表層崩壊（土砂）で厚さ 0.5m 程度。現在は片側通行となっている。

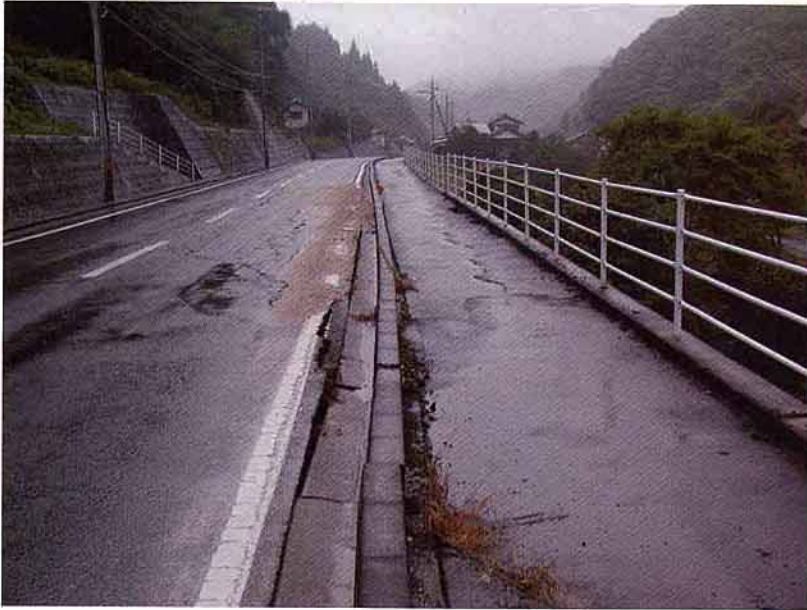
- ⑩ 国道 180 号：西伯町大字笹畑
【被災規模】延長 80m 程度
【被災状況】道路肩の盛土ブロック積擁壁の移動による路面の沈下が発生。

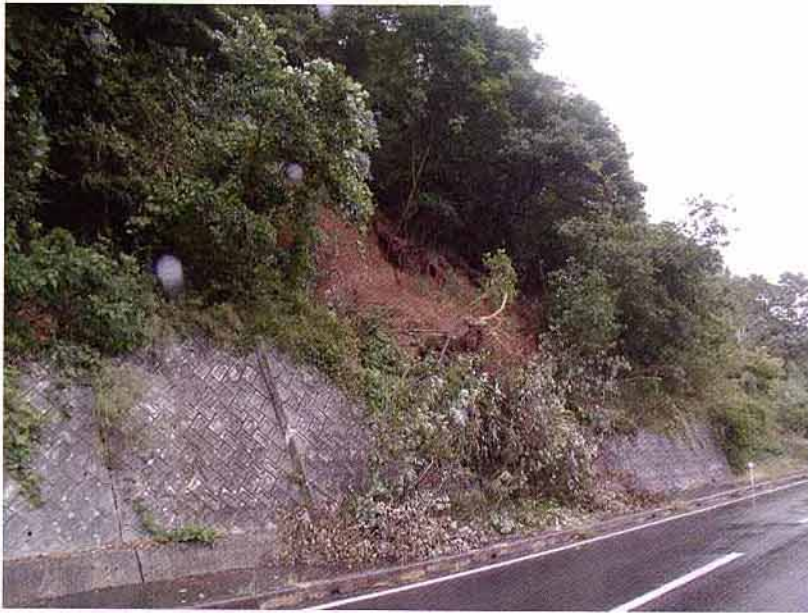
- ⑪ 国道 180 号
：西伯町大字上中谷字早田
【被災規模】延長 15m、高さ 10m 程度
【被災状況】斜面崩壊が発生。表層崩壊（土砂）で厚さ 1～2 m 程度。

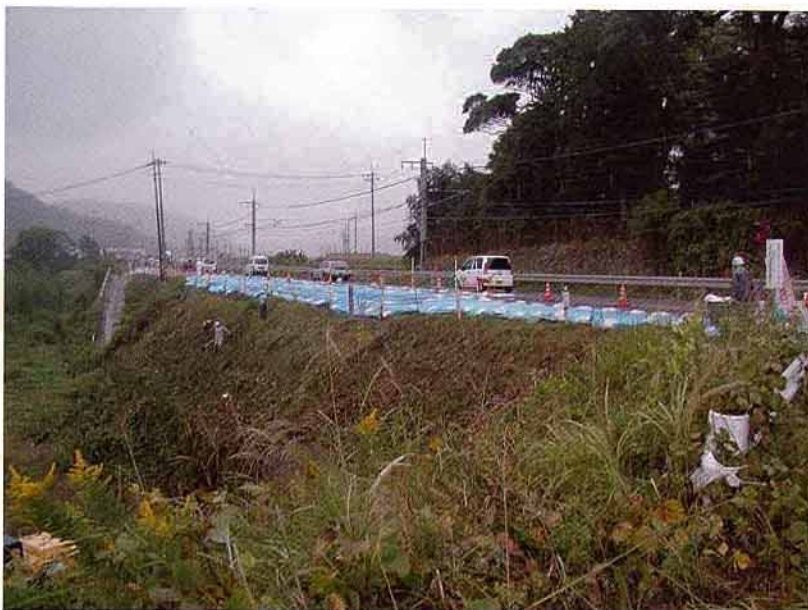
日野町板井原から日野町中心部の根雨に至り、根雨から日野川沿いに米子市に通じる区間では、被災箇所は少ない。板井原で切土部の崩壊、根雨で路盤の損傷、溝口町宮原で盛土部の損傷があった。宮原の被害は、日野川側の路肩のコンクリート擁壁が延長40mにわたって崩壊したもので、擁壁の移動によって路肩が沈下している。

- ⑫ 国道 181 号：溝口町大字宮原
【被災規模】延長 40m
【被災状況】道路肩のコンクリート擁壁（盛土）が崩壊。
コンクリート擁壁の移動により、道路肩が沈下している。
現在は片側通行となっている。

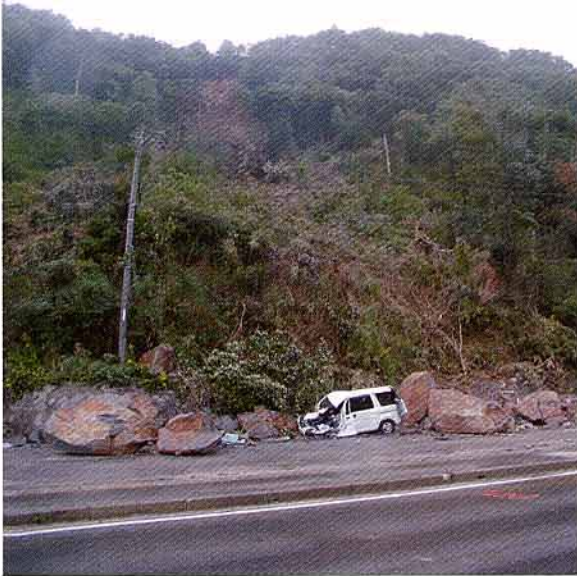
なお、宮原の対岸の溝口町中祖では、主要地方道 日野溝口線沿いの斜面が崩壊している。崩壊は延長50mにわたり、大山火山の溶岩（安山岩）の大塊（巨石）と土砂が路面に崩落している。

- ⑬ 主要地方道日野溝口線
：溝口町大字中祖
【被災規模】延長 50m程度
【被災状況】土砂及び岩盤崩落による落石（巨石）発生。

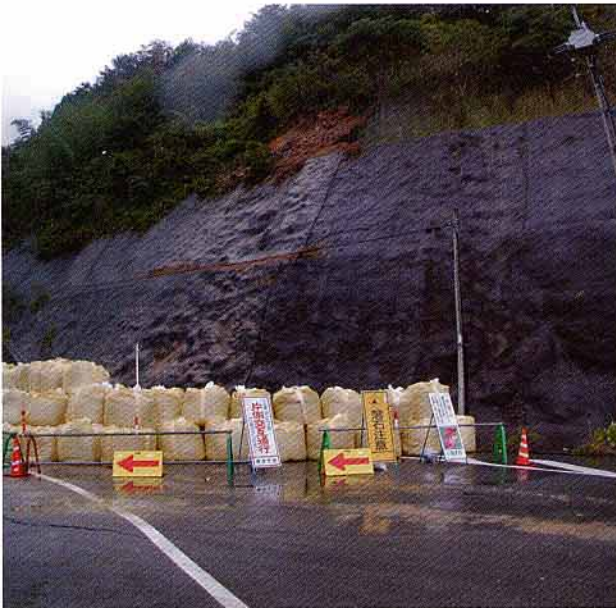
- ⑭ 町道：西伯町大字下中谷
【被災規模】延長 10m、高さ 5 m程度
【被災状況】切土法面崩壊が発生。
表層崩壊（土砂）で厚さ 0.5m～1 m程度。
現在は、片側通行となっている。

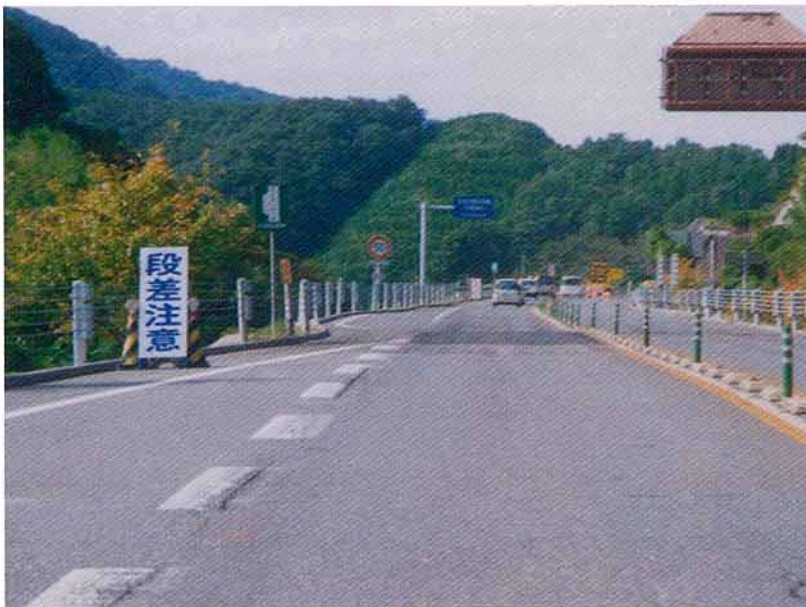
- ⑮ 米子自動車道
：佐川トンネル付近
【被災状況】道路縦断に変状が生じている。
段差が生じた個所への応急舗装により、50Km/h 規制で通行。

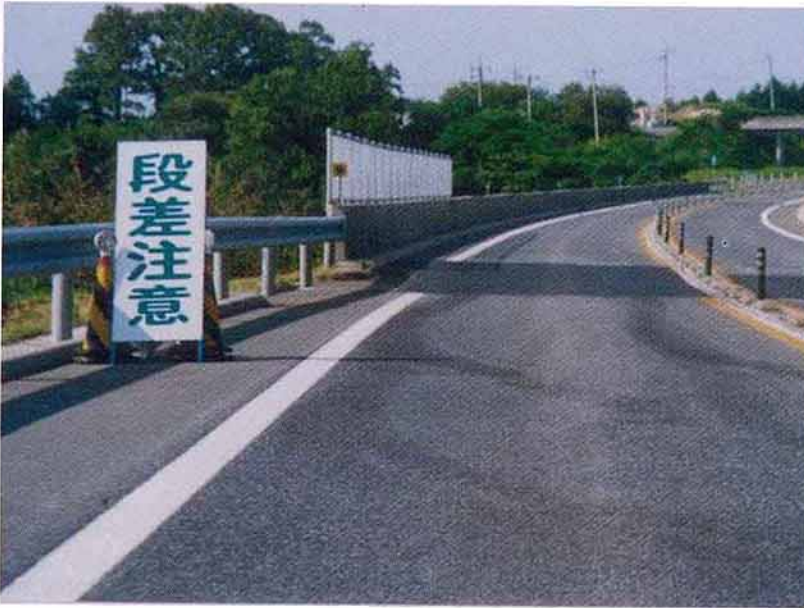
⑯ 米子自動車道

【被災状況】橋梁部と土工部で段差が生じている。

応急舗装により通行可（50km/h 規制）。

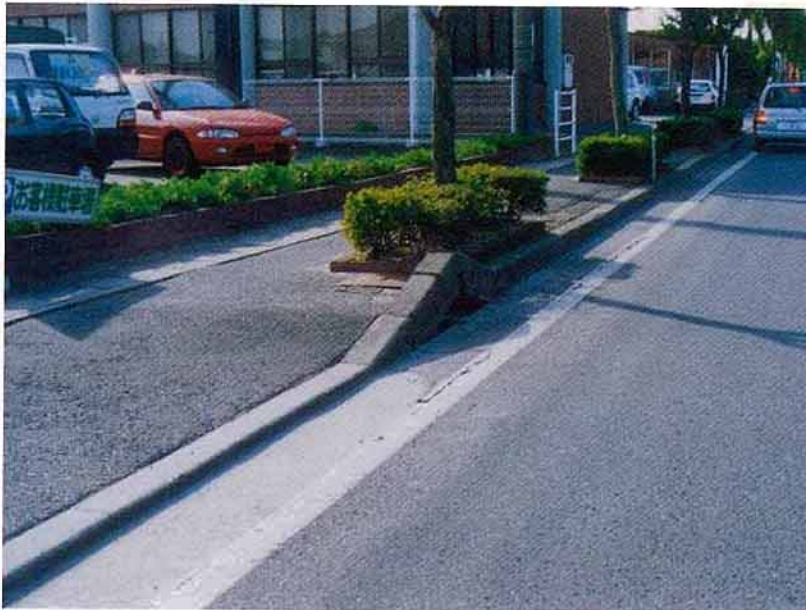
⑰ 主要地方道米子境港線

【被災状況】折れ曲がった縁石とズレているレンガ造りの花壇（左）。

縁石とレンガを結ぶ歩道上に凹凸が生じている。

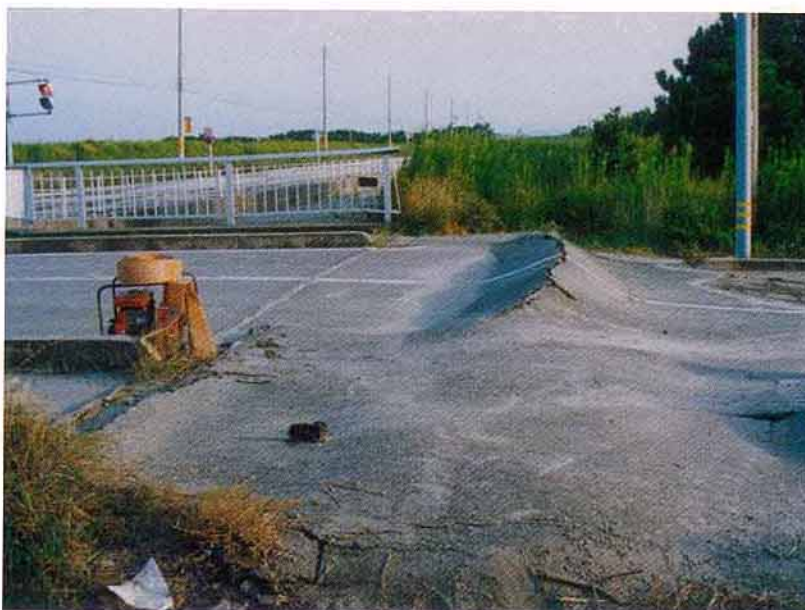
⑱ 竹内工業団地：鳥取県境港市

【被災状況】液状化現象により、大きく盛り上がり折れ曲がったアスファルト舗装。

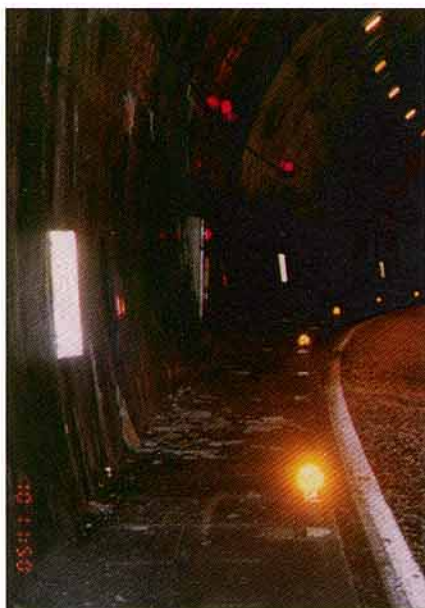
⑲ 国道180号 明地トンネル

トンネル部の損傷は、震端に位置する明地トンネルの鳥取側坑口部及びトンネル中央部の断層交差部に発生している。坑口部では、今回の地震の特徴である横揺れによる天端部斜め横断亀裂（3ヶ所）が発生し、亀裂箇所より漏水（流下）がある。また、覆工上下半打ち継ぎ目部のモルタルが落下している。断層交差部では、既存亀裂周辺に新たな亀裂が多数発生している。

【被災規模】根雨側坑口部に亀裂及び漏水

【被災状況】根雨側の坑口部周辺に、横断方向亀裂及び漏水が発生している。スプリングラインのモルタル詰が落下している。また、地震により水道が変わり、既存漏水以外の箇所より激しい漏水が発生している。両変状共にトンネル構造上は問題ないと判断できるが、冬季の路面凍結防止を考え、漏水対策が必要と考えられる。

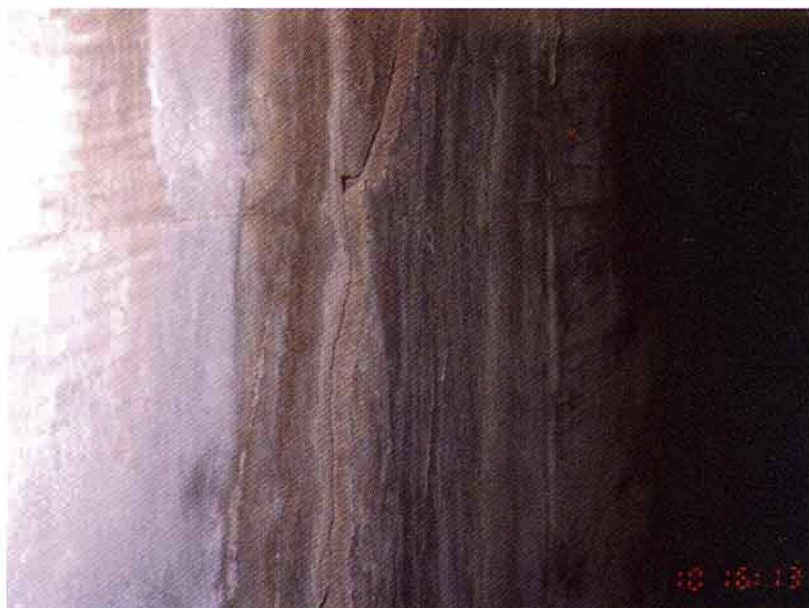
⑳ 主要地方道 岸本江府線

【被災規模】根雨側坑口部に既存亀裂に段差

【被災状況】根雨側坑口部の下半部既存亀裂に8mm程度の横断方向段差が発生している。

トンネル構造上は特に問題ないと考えられるが、段差の定期管理が必要と考えられる。

また、進行があるようであれば、鉄板補強等が必要と考える。
