4. 橋梁の被災状況（構造部会）

鳥取県西部地震被災調査報告書

社団法人 建設コンサルタンツ協会 中国支部

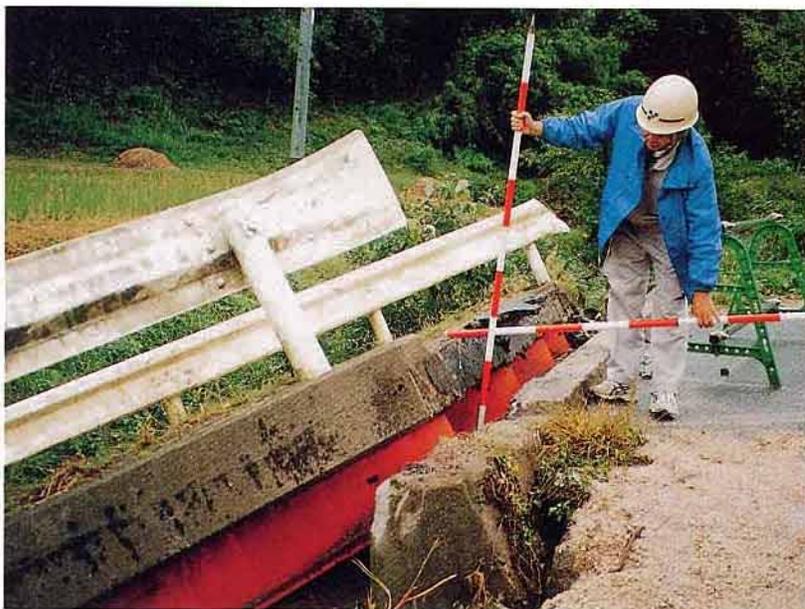
①-1 町道 赤谷橋

比較的大きな被災として、西伯町赤谷地区の橋梁（支間6m、幅4m）で、橋台が転倒し落橋している。これが今回の調査で最も大きな橋梁被災であるが、周辺が田地で復旧が容易であり、迂回路が既に整備されていた。

片側の橋台が倒壊して、鋼H桁橋梁（L=5m）が落橋

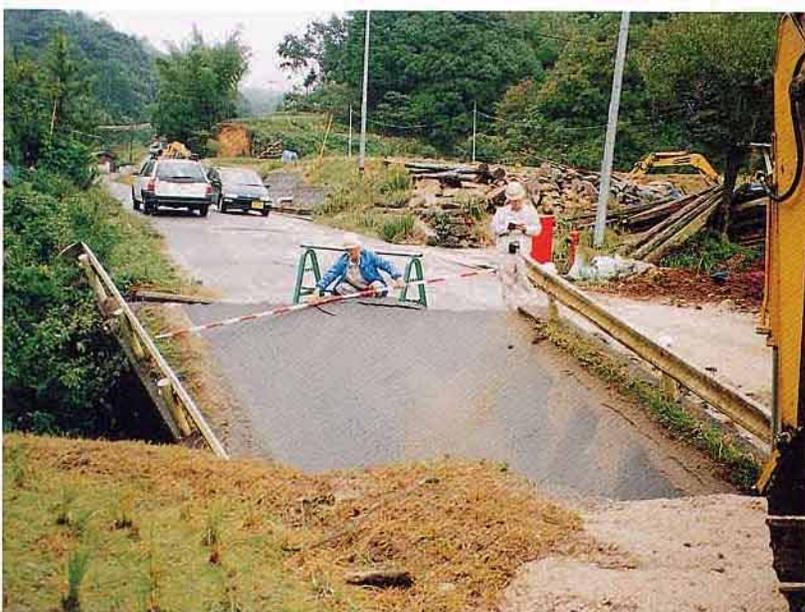
①-2 町道 赤谷橋

地震力で、橋台がすべりにより転倒し通行不能

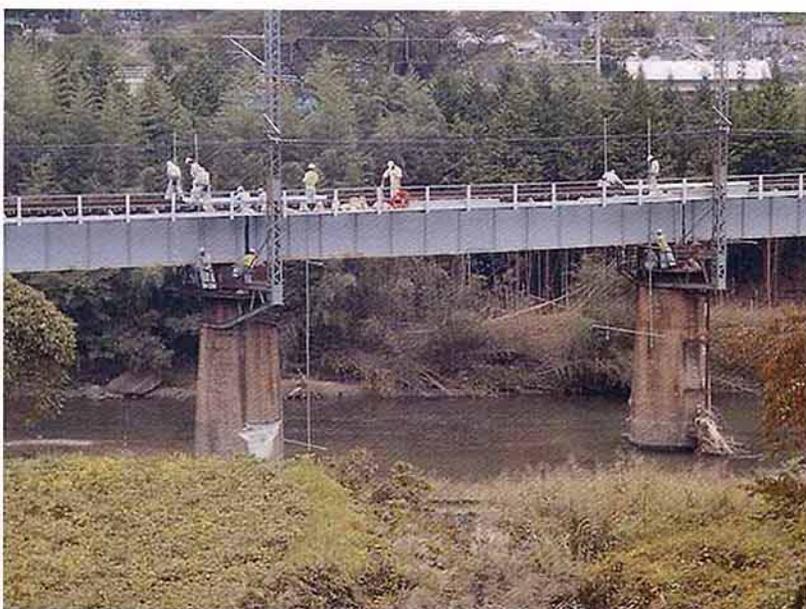
②-1 JR伯備線橋梁

中間橋脚の柱中間部でコンクリートが剥落

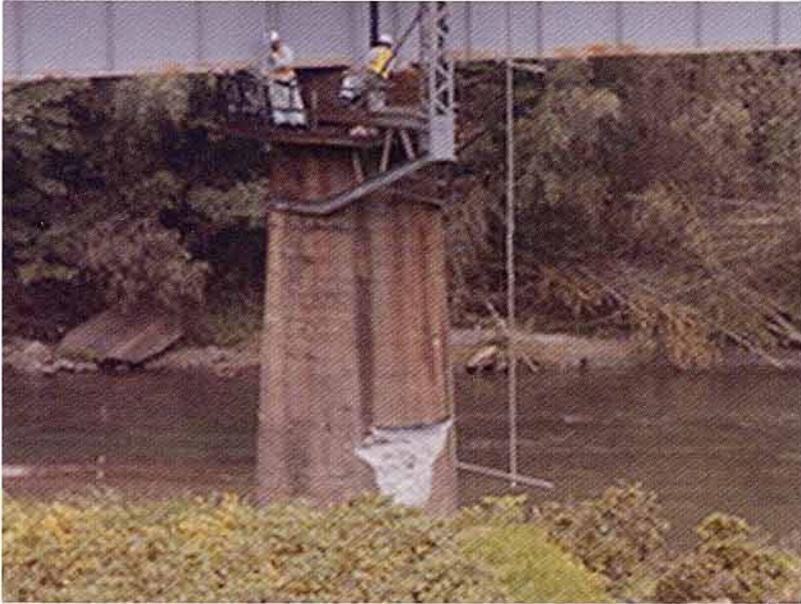
②-2 JR伯備線橋梁
：日野町大字黒坂
橋脚の柱中間部でコンクリートが剥落

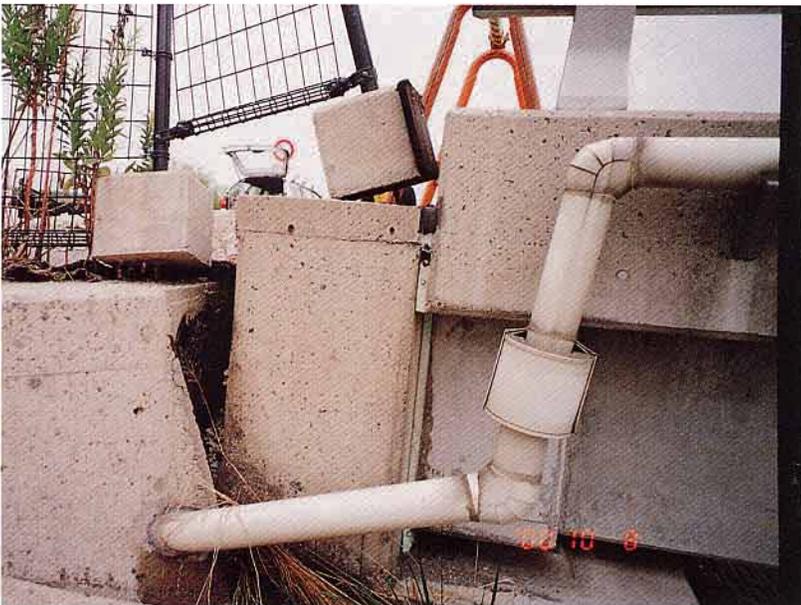
③-1 市道 水鳥公園橋
：米子市彦名新田
立入り防止柵の基礎アンカーが引抜けて破損

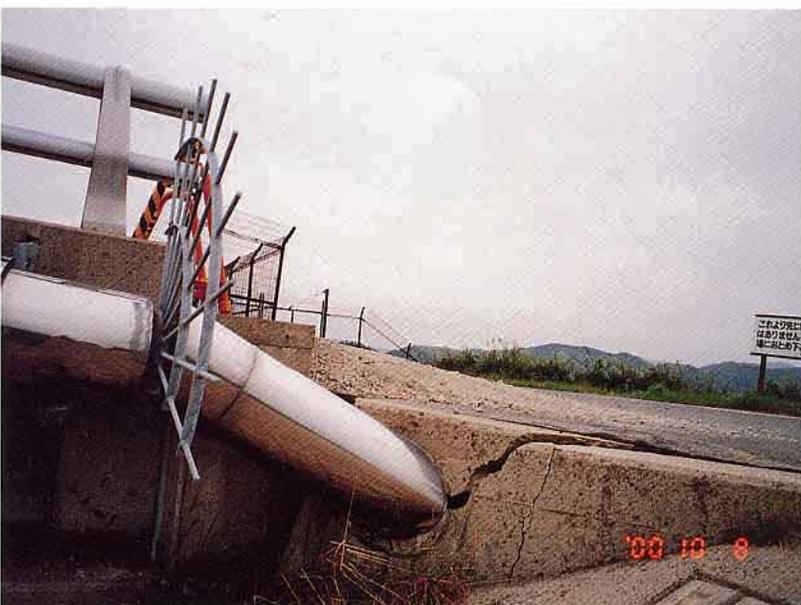
③-2 市道 水鳥公園橋
：米子市彦名新田
橋台背面土砂の沈下により水道管が破損

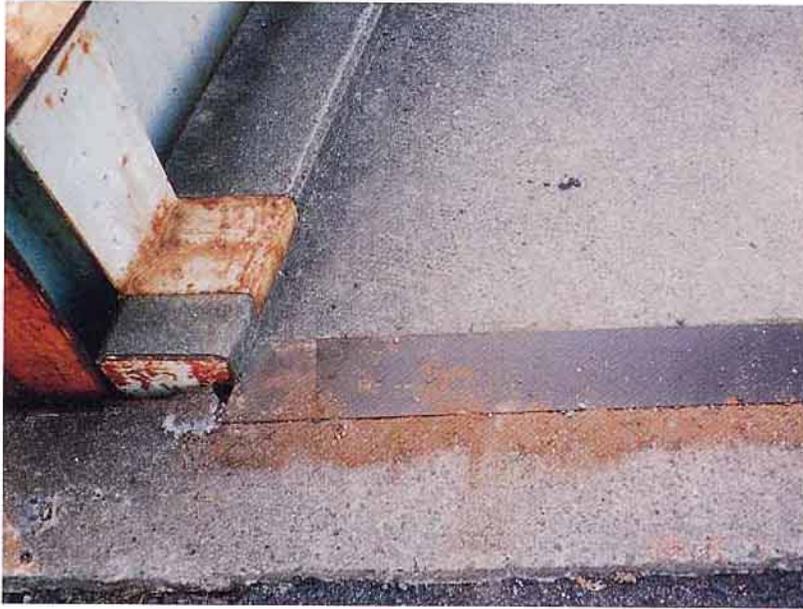
④-1 安養寺歩道橋（法勝寺川）
：米子市日原
伸縮目地内に溜まった砂が噴上げ

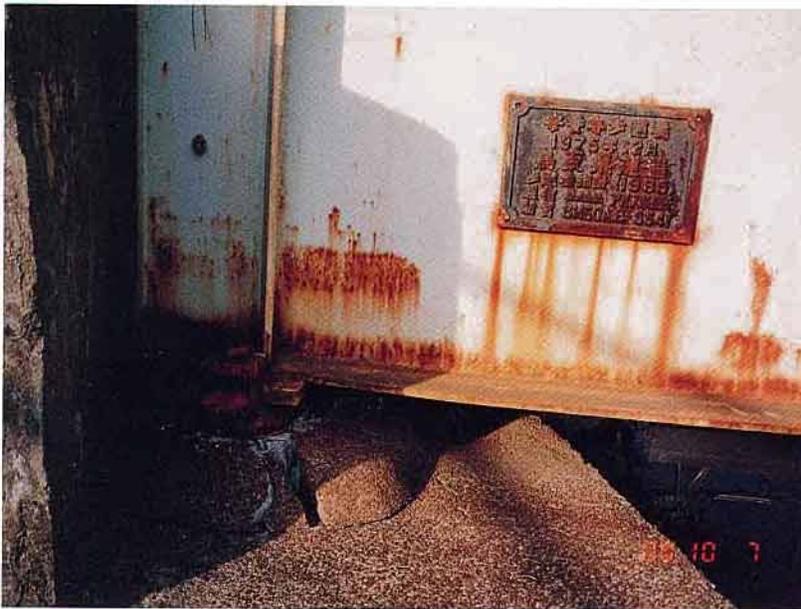
④-2 安養寺歩道橋（法勝寺川）
：米子市日原
地震時の水平力により沓座モルタルが破損

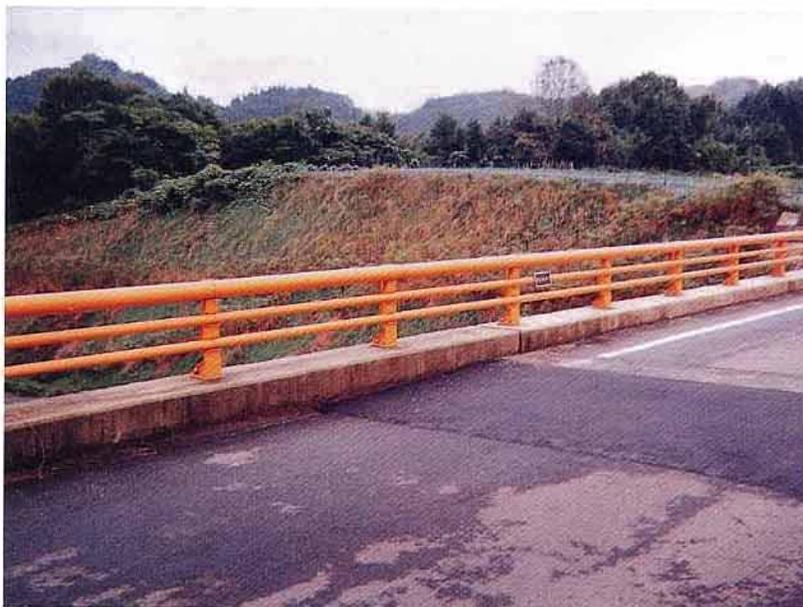
⑤-1 主要地方道 溝口伯太線
池野橋
橋台背面土砂の沈下に伴い、パラ
ペット背面に段差

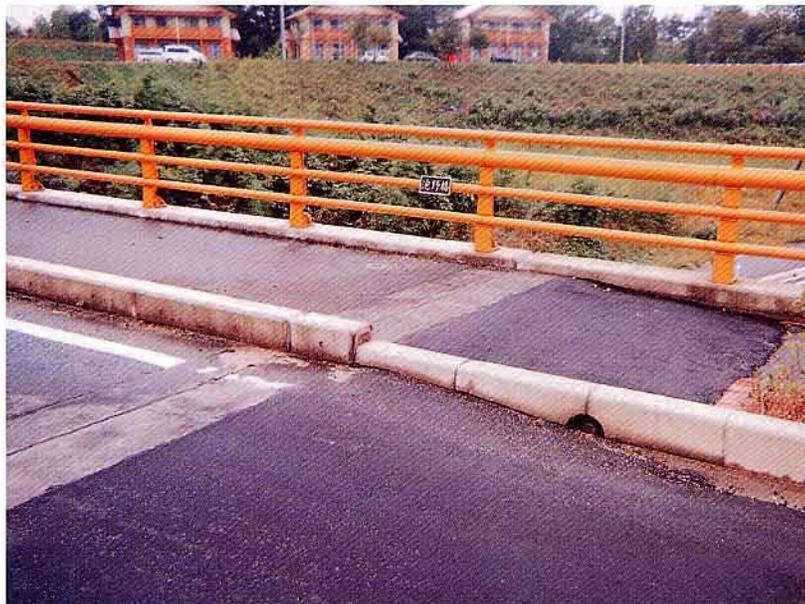
⑤-2 主要地方道 溝口伯太線
池野橋

橋台と盛土の挙動の違いにより
背面土砂が沈下

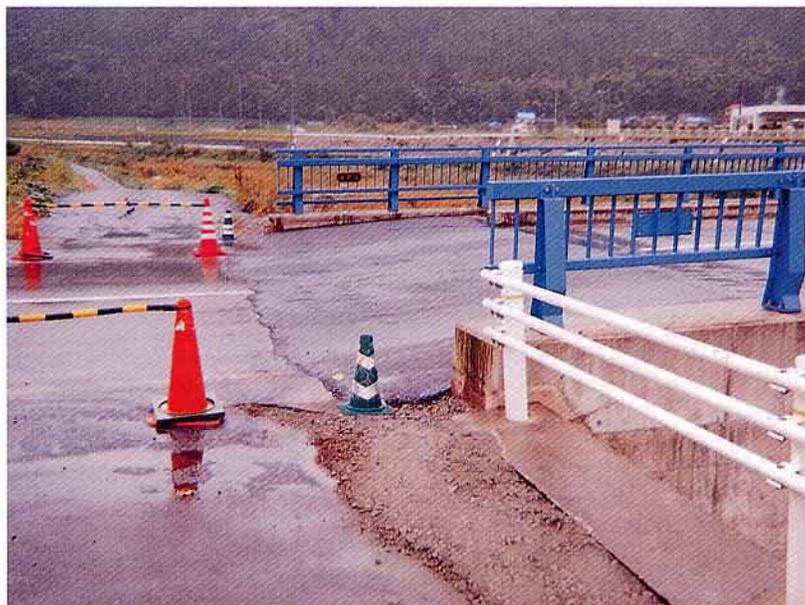
⑥-1 国道 180 号 下榎橋
：日野町大字下榎

橋台背面土砂の沈下と護岸の移動

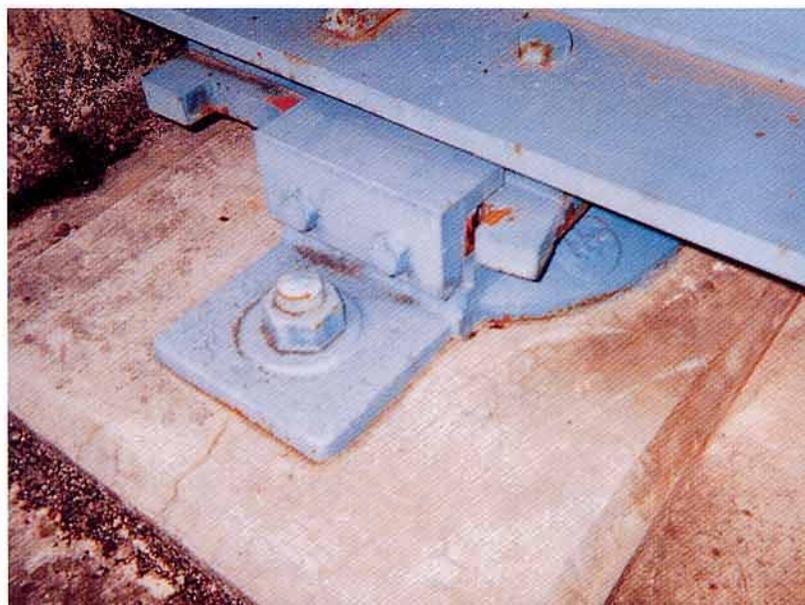
⑥-2 国道 180 号 安原橋
：日野町大字安原

主桁の移動により支承変位制限
装置が損傷

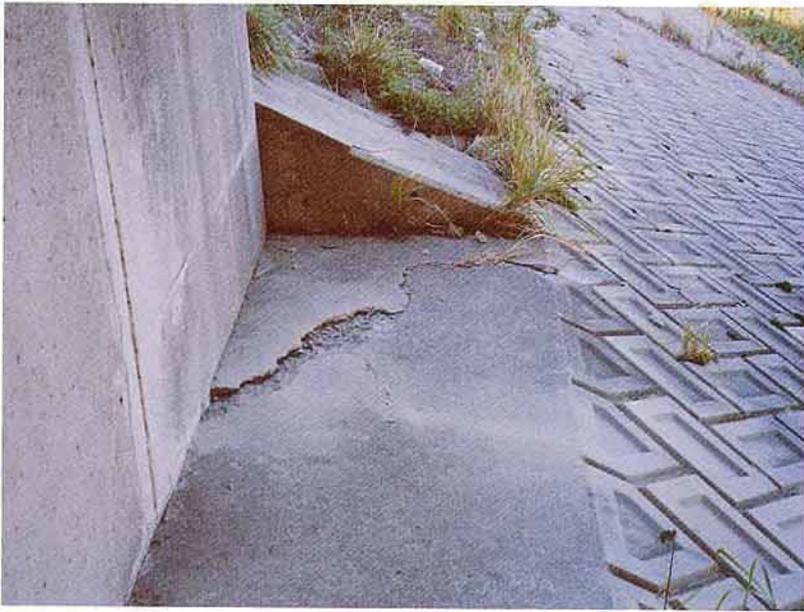
⑦-1 国道 431 号 皆生大橋
：米子市皆生～日吉津村
橋台と護岸工の地震時挙動の違いにより、護岸天端コンクリートにひび割れ

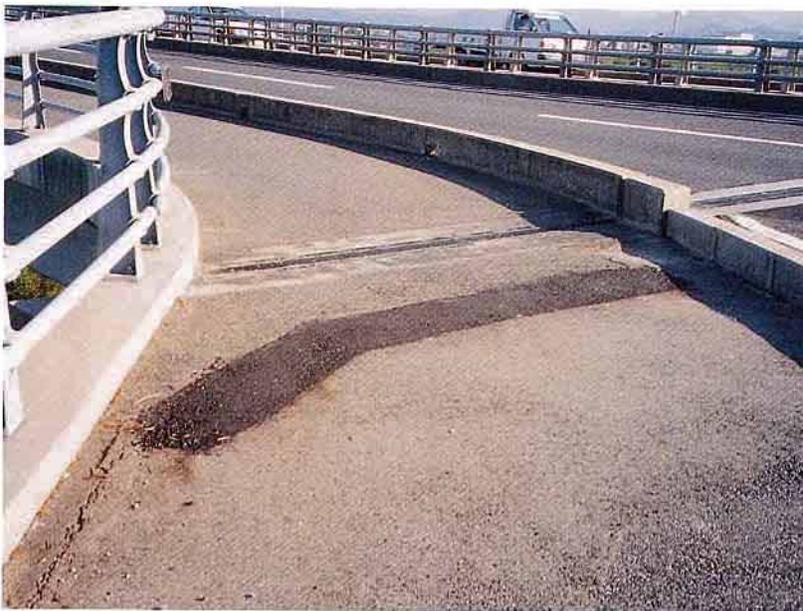
⑦-2 国道 431 号 皆生大橋
：米子市皆生～日吉津村
橋台背面土砂の沈下により舗装にひび割れ

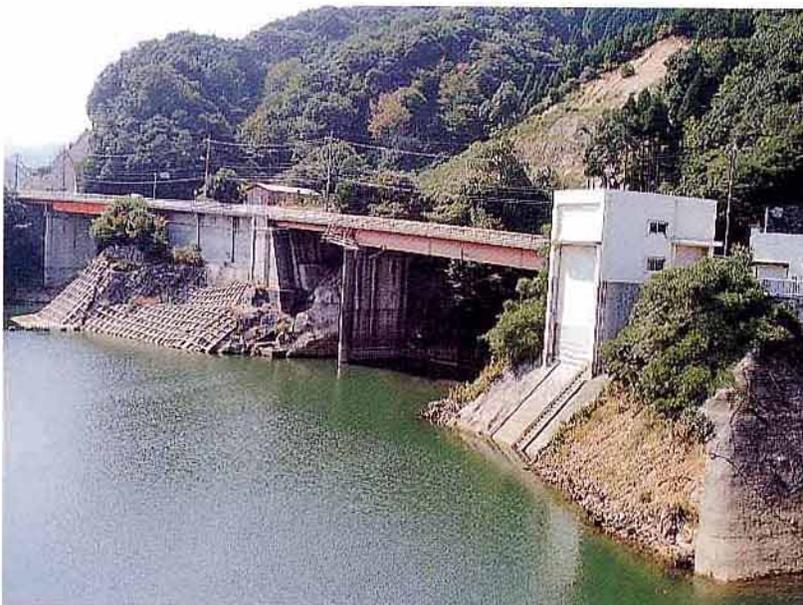
⑧-1 国道 180 号 白山橋
：西伯町大字賀祥
全景／橋脚の架け違い部が損傷

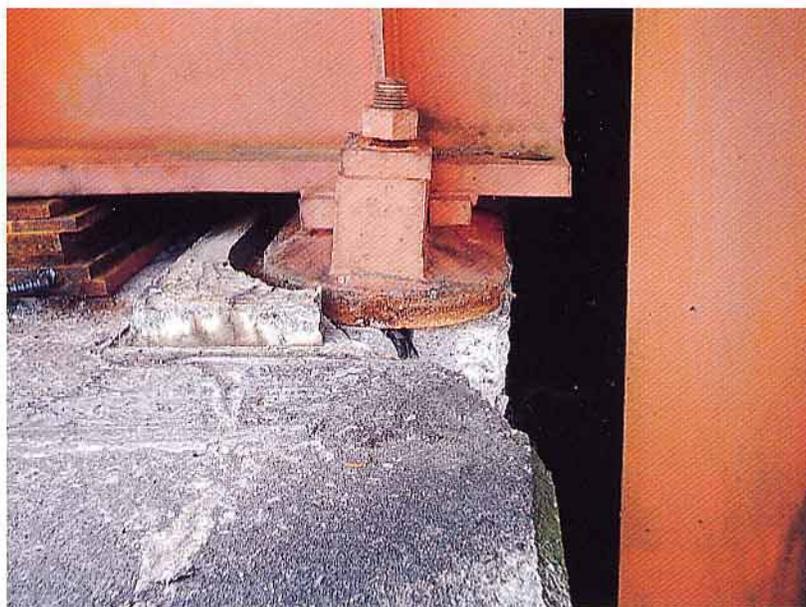
⑧-2 国道 180 号 白山橋
：西伯町大字賀祥

橋脚天端の架け違い部で、支承部のコンクリートが剥落

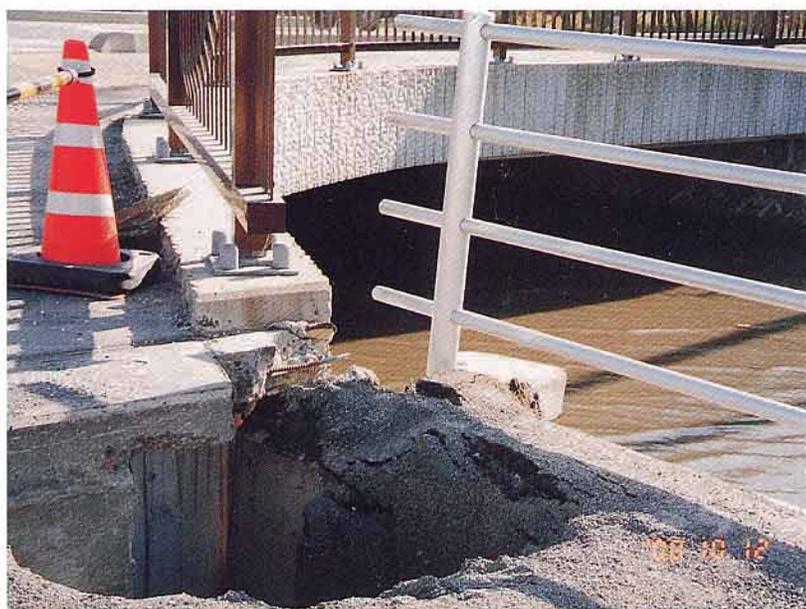
⑨-1 市道橋（竹内工業団地入口）
：境港市竹内町

護岸の移動で、橋台と護岸の取付け部にズレ

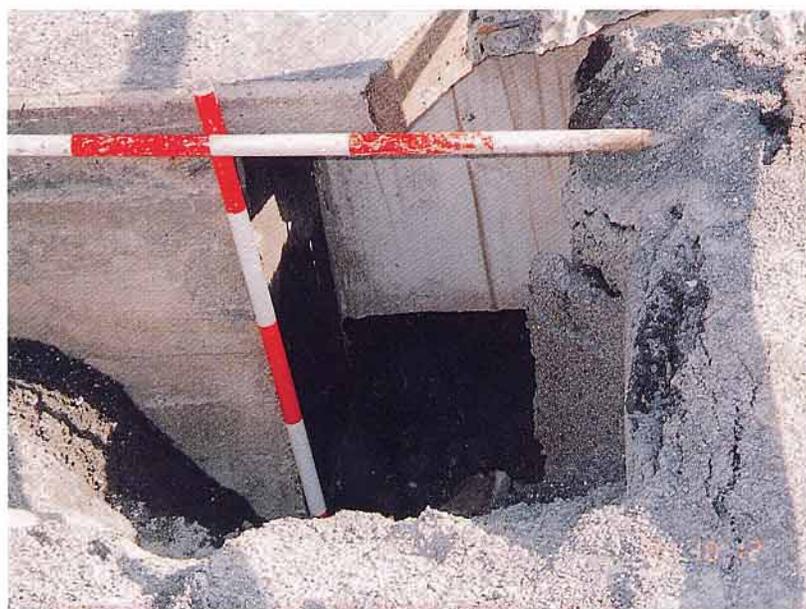
⑨-2 市道橋（竹内工業団地入口）
：境港市竹内町

護岸の移動と土砂の吸出しにより
橋台背面が陥没

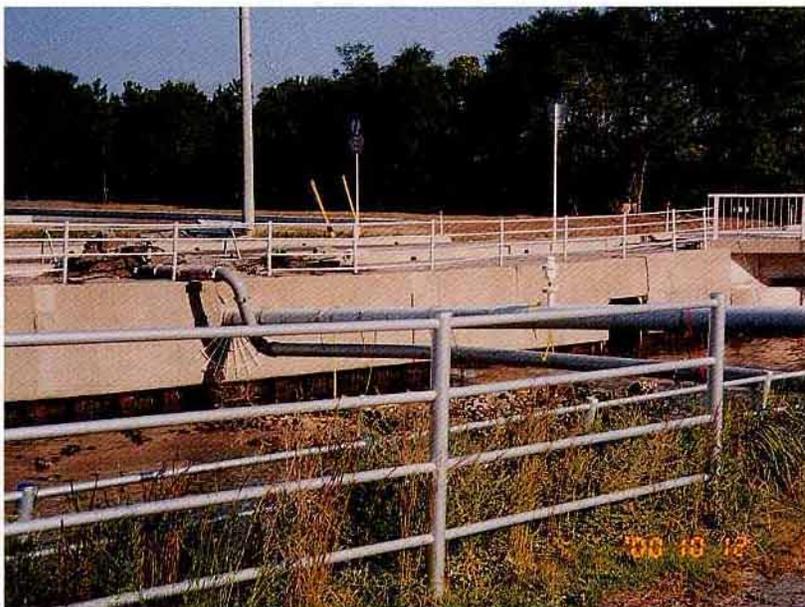
⑩-1 水管橋（竹内工業団地入口）
：境港市竹内町
河川護岸の損壊により水道管が
破損

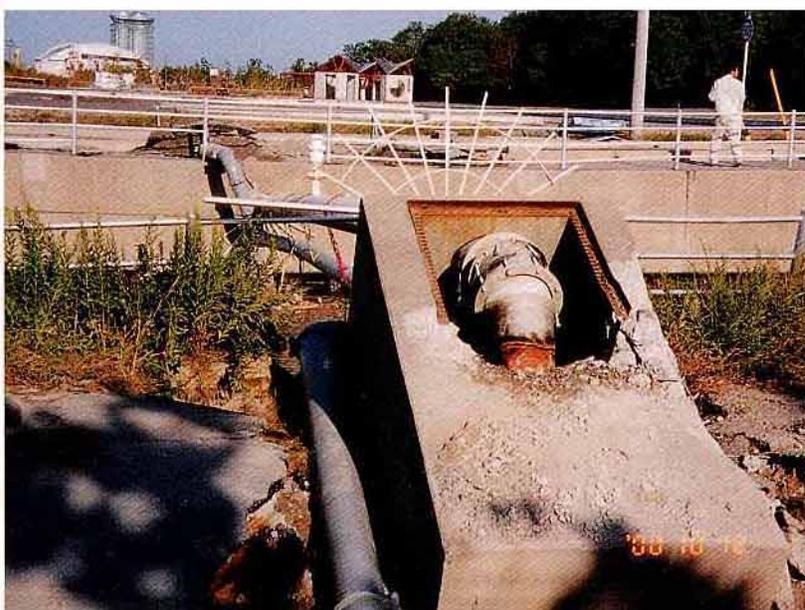
⑩-2 水管橋（竹内工業団地入口）
：境港市竹内町
護岸の沈下や移動により水道管の
伸縮部が破損

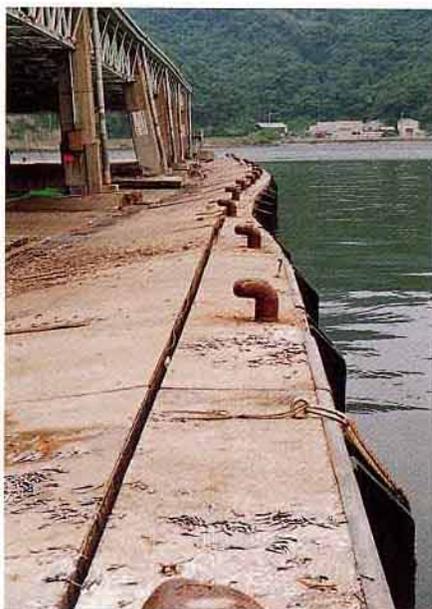
① 境漁港－6m岸壁

最も大きな被害は写真①、②の－6m漁港岸壁に見られ、岸壁が1.0～1.5m海側へ移動し、上屋の柱が大きく傾いている。本岸壁は矢板式あるいは重力式と推察される。この岸壁は東側に面しているが、同じ場所の西側岸壁は大きな変状は見られない。さらにこの岸壁の東側に隣接する杭式栈橋は全く変状が見られない。これより構造形式等により、被害状況が大きく異なることが推察される。

〈施設〉突堤式埠頭東側岸壁

【被災状況】岸壁背面部エプロン舗装・上屋基礎部の陥没および岸壁壁体工のはらみ出し（1.0～1.5m程度・波形）が発生。但し、西側施設の変状は軽微。エプロン約60cm沈下。

【被災原因】液状化の発生および地震時水平力（慣性力・土圧等）作用のため。荷捌き部に噴砂現象多数確認される。西側施設は、過去に岸壁の改良を行っている可能性大。

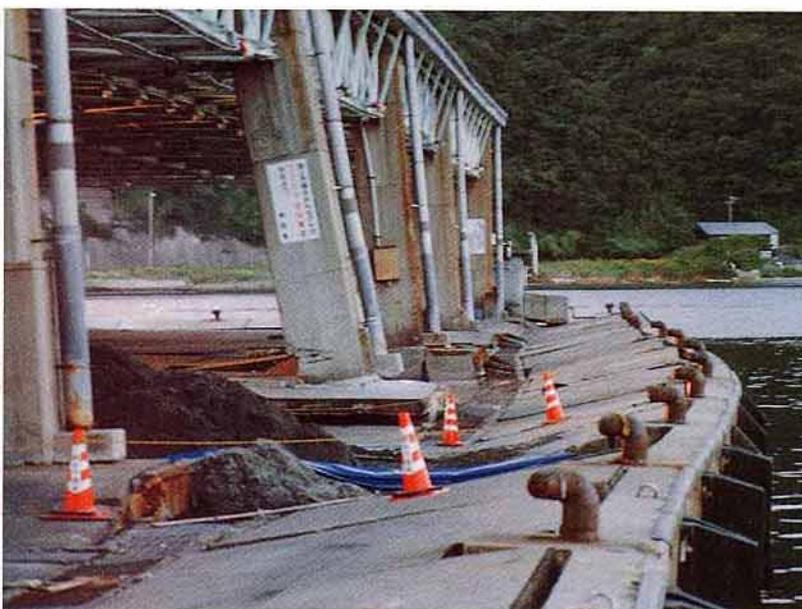
② 境漁港－6m岸壁

〈施設〉突堤式埠頭東側岸壁及び漁港施設上屋（①と同じ場所）

【被災状況】岸壁の破損…岸壁法線蛇行 エプロン沈下

上屋の損傷…柱の傾斜・損傷・床版の沈下

【被災原因】埠頭埋立地盤の液状化に伴う全面的沈下及び土圧増大による護岸の前面移動と上屋コンクリート柱（1m角）の基礎移動。

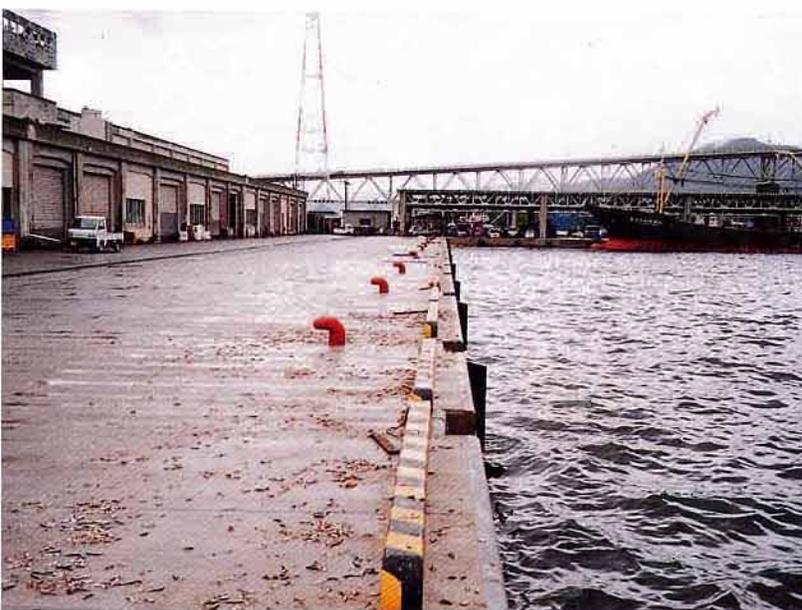
③ 境漁港：境港市昭和町

〈施設〉杭式棧橋

【被災状況】変状なし。

すぐ隣の6m岸壁（①、②）は大きな変状を示すが、杭式の本岸壁は全く変状なし。

背後の舗装、水路は変状あり。

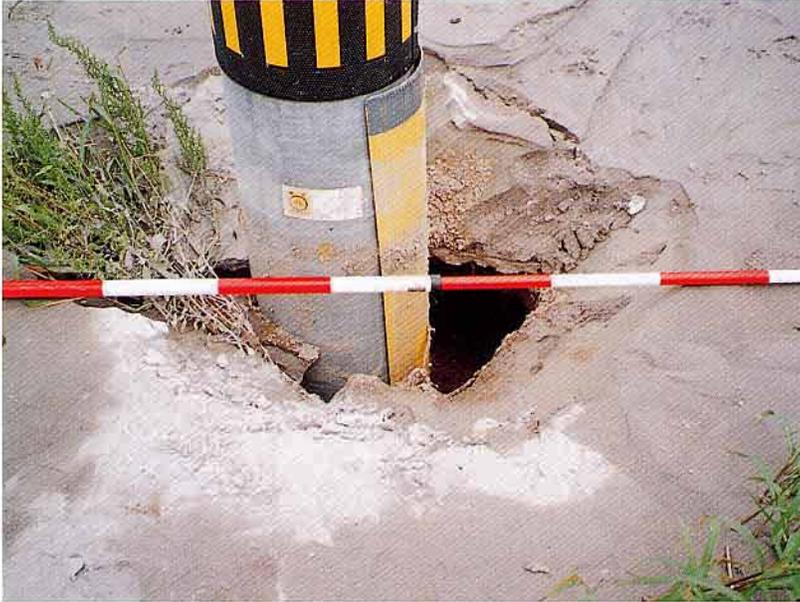
- ④ 境漁港-4.5m岸壁
：境港市昭和町
〈施設〉1号上屋背後駐車場内
【被災状況】電柱の沈下(50 cm程度)および傾斜発生
【被災原因】液状化による電柱基礎廻りから噴砂現象発生。このため電柱が沈下変状を起こした。

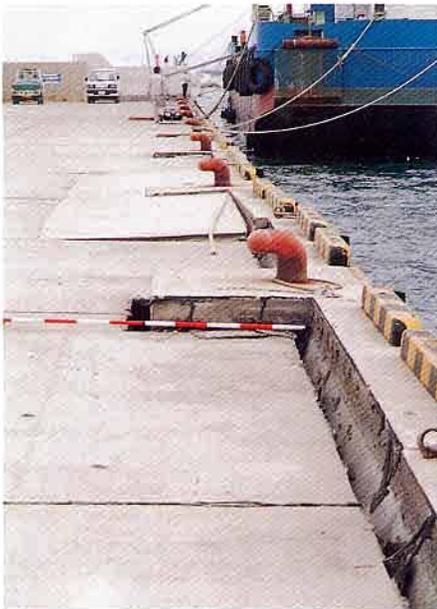
昭和北地区の写真⑤に示す物揚場（－4m）は、コの字型に物揚場が配置されており、施設の築造時期も新しいが、東側物揚場は15cm程度はらみ出し、比較的大きな変状が見られる。これに対して北側、西側の物揚場は殆ど変状は見られない。これらは構造形式によるものか、埋立て地盤の性状の差によるものかは不明である。

- ⑤ 境港 外港昭和北地区
：境港市昭和町
〈施設〉物揚場(-4m)(東側施設)
【被災状況】物揚場(-4m)のエプロン舗装の沈下(30 cm程度)および法線のはらみ出し(15 cm程度)。
【被災原因】地震時水平力(慣性力・土圧・動水圧)の発生によるはらみ出し。
噴砂現象は確認されず。

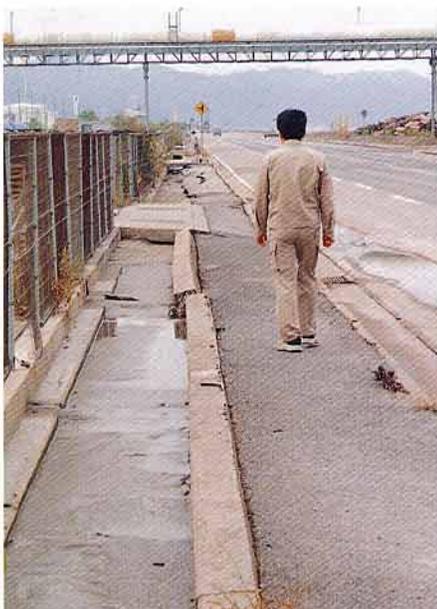
- ⑥ 境港 昭和南地区木材ふ頭
：境港市昭和町
〈施設〉臨港道路
【被災状況】臨港道路歩道脇に設置した排水側溝の埋没(厚さ50 cm程度)、側溝側壁の倒壊、歩道舗装の沈下変状、側溝は噴砂で満杯状態となった。
【被災原因】側溝部に発生した噴砂現象による埋没。

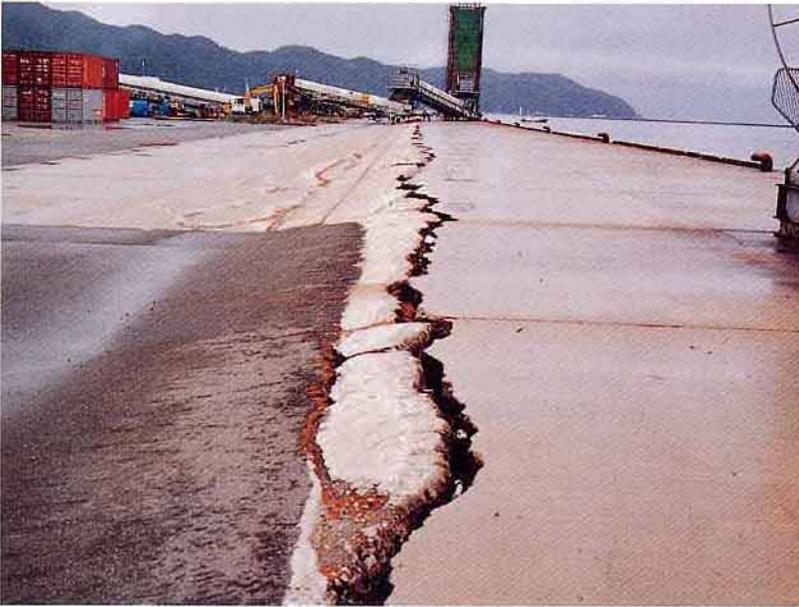
⑦ 境漁港 : 境港市昭和町

昭和南埠頭の－13m岸壁は構造物が大型であるにも関わらず、岸壁そのものの変状は見られなくて、エプロン背後の埋立地部が沈下し、エプロンとの境界部に大きなクラックが発生している。

〈施設〉昭和南埠頭 -13m岸壁

【被災状況】開口幅 10~15cm、背後沈下量 20cm (岸壁、エプロンは殆ど変状なし)。

岸壁本体は変状がなく、相対変位が生じている。

【被災原因】背後の埋立て地盤の液状化による沈下。

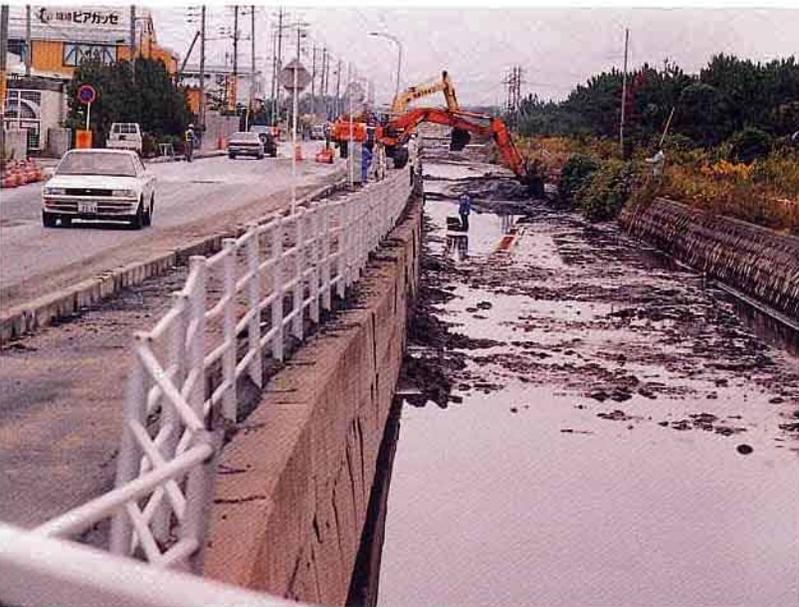
⑧ 竹内工業団地 : 境港市竹内町

竹内工業団地と旧来の陸地部分との境界部の水路は、水路が全体的に変状し、水路幅が約3m程度狭くなっている。水路内は墳砂等により、1m以上盛上がっている。

〈施設〉団地 (埋立地) 境界沿い水路 (16m幅)

【被災状況】水路護岸の変状 (埋立側護岸の水路側押出 3m、推定沈下 20cm) 水路底の盛上がり (推定 1m以上)

【被災原因】埋立地盤側の液状化発生に伴う水路護岸のすべり破壊の発生、周辺地盤全体の水路側への側方流動の発生、またはこれらの複合と考えられる。

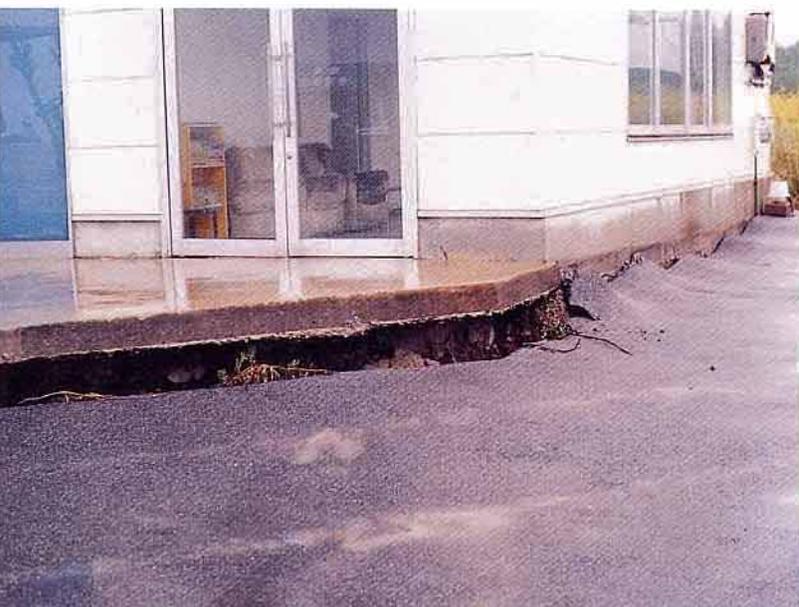
⑨ 竹内工業団地 : 境港市竹内町

〈施設〉団地内企業の建築物及び敷地地盤

【被災状況】建物基礎及び玄関たたきコンクリートの抜上がり (推定変位量 40cm)

敷地内舗装アスファルトの破損 (20cmの隆起・沈下)

【被災原因】埋立地盤の液状化に伴う敷地地盤の沈下により、杭基礎支持 (推定) 建屋が相対的に抜上がり。

敷地内のアスファルト舗装面には噴砂跡がみられた。

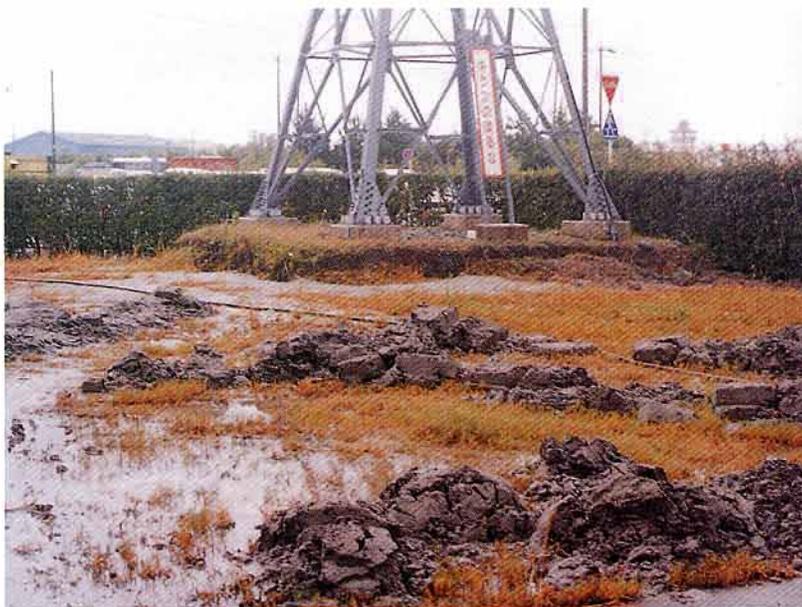
⑩ 竹内工業団地：境港市竹内町
〈施設〉鳥取県水産試験場 無線アンテナ鉄塔及び周辺地盤

【被災状況】無線アンテナ鉄塔基礎の相対的な抜上がり。
敷地内への大量の噴砂。

【被災原因】敷地埋立地盤の液状化に伴う沈下により、鉄塔基礎（杭基礎）が相対的に抜上がり。

周辺地盤は舗装が無く、噴砂が大量に発生。

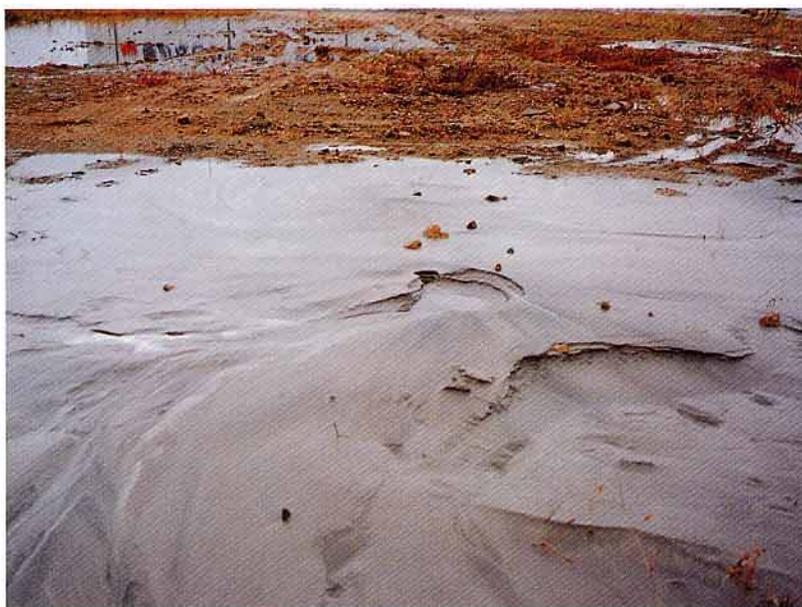
⑪ 竹内工業団地：境港市竹内町
〈施設〉埋立地

【被災状況】液状化による噴砂。高さ30～40cm、直径5～7mの噴砂丘ができています。砂は極めて均一な微細砂。

地震後も比較的長時間、地下水の湧水が継続。

本団地内は、非常に多くの液状化による噴砂が発生。

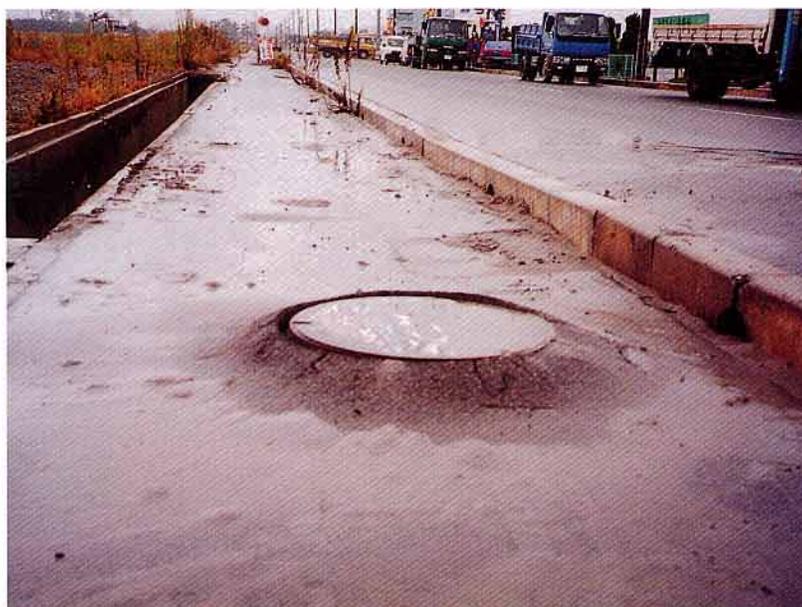
⑫ 竹内工業団地：境港市竹内町
〈施設〉マンホール

【被災状況】埋立地の液状化現象によるマンホールの浮き上がり（約10cm）

【被災原因】液状化した地盤よりも見かけの単位体積重量が小さい構造物は地盤の液状化に伴って浮上する。

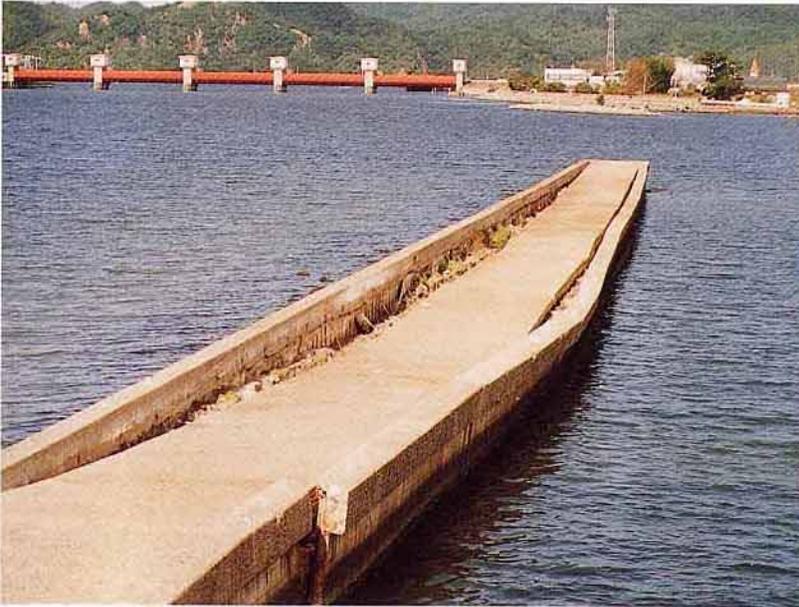
⑬ 境港市弓が浜干拓地：境港市
 <施設>干拓地北側導流堤

【被災状況】導流堤側壁の変形（はらみ出し推定 40 cm）

天端コンクリート版の沈下（推定 80 cm）

【被災原因】導流堤の基礎地盤と、場合によっては中詰土そのものの液状化発生により、側壁のはらみ出しと中詰土の沈下を生じ、天端コンクリート版が落下した。

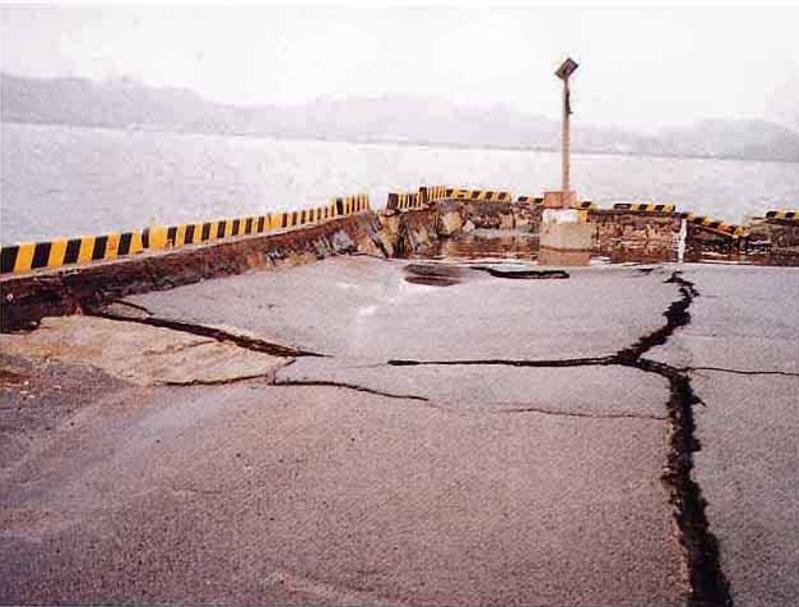
液状化が見られるもののやや部分的なものである。写真⑭に示す岸壁の隅角部では最大0.3～0.5m程度海側に移動し、それにより0.5～1.0m程度沈下している。これは液状化による変状以外にも地震時の慣性力による岸壁の滑動が考えられる。これに隣接するやや新しい岸壁は多少前方へ移動しているものの、沈下等は見られなくて、被害は軽微である。

⑭ 米子港：米子市旗ヶ崎
 <施設>岸壁（隅角部）

【被災状況】岸壁背後が 50～100cm 沈下。岸壁本体の沈下は少ない。

岸壁は前方（海側）へ移動。舗装部の開口幅 20cm 程度

【被災原因】地震時慣性力、地震時土圧による滑動、あるいは、液状化の側方流動圧による岸壁の滑動。

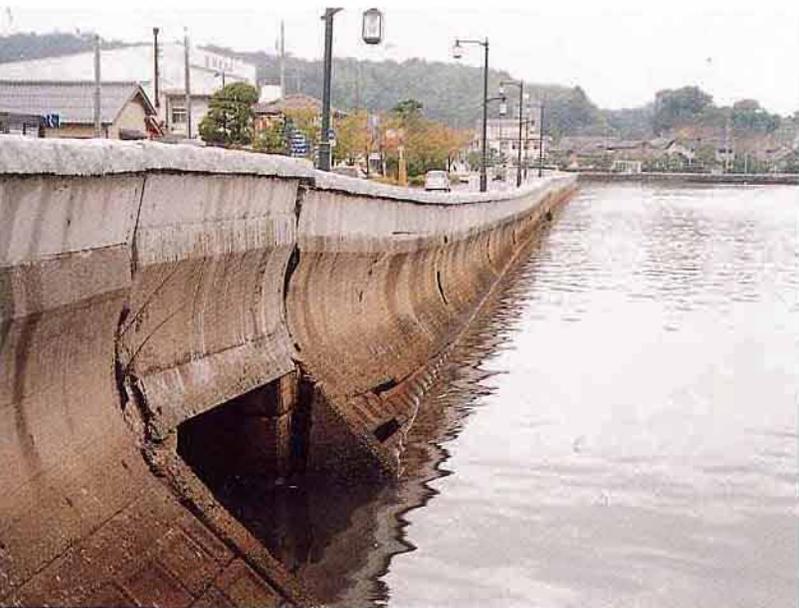
安来市駅前の護岸は全体的に 30cm 程度沈下し、ボックス部のみが沈下せずにそれらの間で大きな相対変位が生じている。

⑮ 安来港：安来市南十神町
 <施設>駅前護岸

【被災状況】護岸天端部の沈下（30 cm 程度）・護岸堤体工にクラック発生。水路開口部（Box 部杭基礎と想定）は変状軽微、護岸部で沈下大。

【被災原因】地震力による地盤・基礎材・埋立材等の圧縮沈下か原因不明。（噴砂現象は確認出来ず）

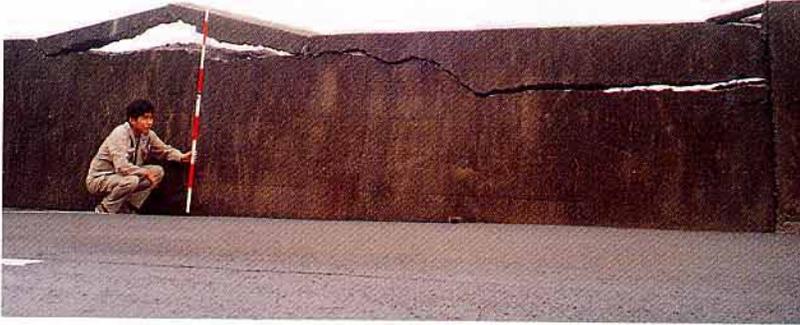
⑩ 安来港 : 安来市亀島町

亀島町の埋立地では写真⑩に示すように地震による護岸縦断方向、鉛直方向の変位により、コンクリート護岸のパラペット部が水平方向に破断面が発生し、破壊しているのが見られる。

〈施設〉日立金属外周護岸

【被災状況】外周護岸の波返しパラペット部のコンクリート破壊（変状区間7 m程度）。背後の臨港道路部に陥没・地割れ発生（20 cm程度）。

【被災状況】護岸堤体工に作用した法線方向地震力による、波返し工の圧縮破壊。
