2000 年鳥取県西部地震による弓ヶ浜半島・中海周辺の地盤災害

Ground disaster in Yumigahama Peninsula and the coastal area along Nakaumi Lake by the 2000 Tottoriken-seibu Earthquake

Abstract

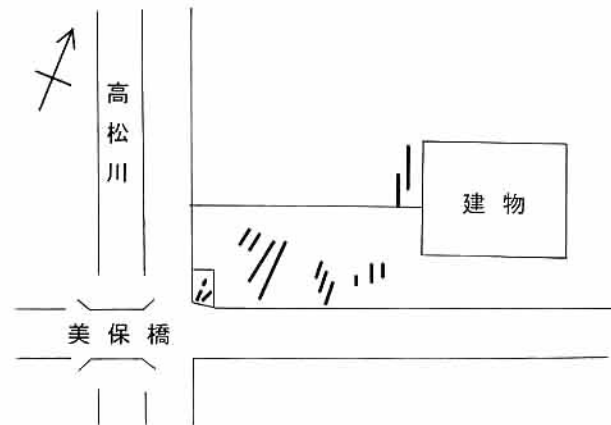
第2図 竹内工業団地における噴砂を伴う地割れの分布。

盛土分だけ高くなっている分譲地内では、大きな建造物の有無によって地割れの発達状況が異なる。建造物が存在する場合には、噴砂をもたらしたこれらの地割れは、基本的に近くの強固な建造物に規制されている。多くの場合、建造物の土台に沿って、土台のすぐ近くに発生した地割れから噴砂している。他方、団地西部で広い空き地と建造物が隣り合っているところでは、地割れは長方形をなす分譲地の角から中心部に向かって延びるが、建造物の近くでは建造物に平行する地割れがみられる（第2図）。

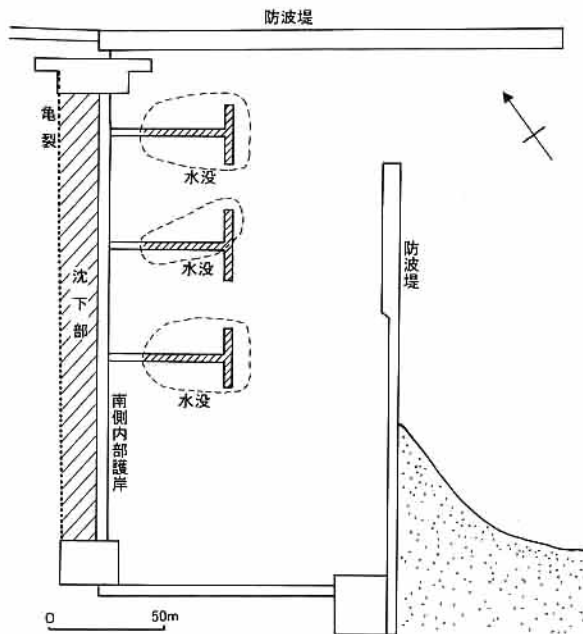
第3図 境港公共マリーナにおける被害状況。

境港公共マリーナ：竹内団地南に隣接するマリーナにおいても、地震に伴い被害が発生した。地震発生前にマリーナにあった 3 本のヨット係留用栈橋の大部分が海底に没した（第 3 図）。地震前には、栈橋表面から水面まで約 0.7 m、水深約 4.5 m あったが、地震後には栈橋に繋留されていたヨットは栈橋と共に水没した。ヨットはほぼ垂直に水没したが、そのマストは水面に達していなかった。すなわち、栈橋は水没したが、栈橋周辺の水深は 3 m 程度であった。他方、栈橋南側の水深は地震前には 9 m であったが、地震後には 4 m と浅くなっている。これは栈橋部分の海底が南側の深い方向に向かって円弧地すべりを起こしたと考えられる。ケーソンで形

成された南側内部護岸も海側へと移動し、ケーソンと埋立て部との間全体に亀裂ができていた。

また、境港公共マリナーでは、栈橋が水没したが、栈橋南側の水域の水深は地震前には 9 m であったが、地震後では 4 m になっている。海底表層の砂が液状化を起こすことは考

えにくいので、これは栈橋部分の海底が南側の深いほうに向かって地すべりを起こしたと考えられる。

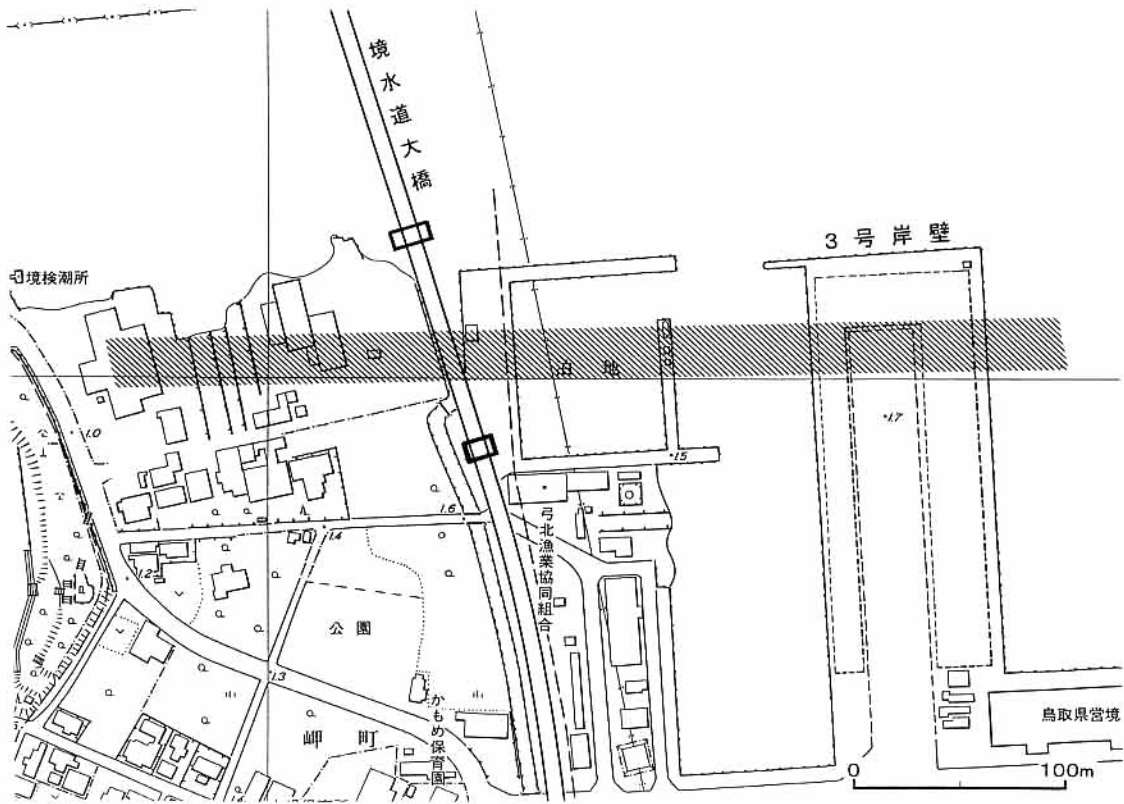
昭和町：境港の東部を占める昭和町は、昭和 30 年代に埋立てによって作られ、その後も順次拡大し、現在も東に向かって埋立てが進行している。この埋立地を取り巻く岸壁や栈橋のうちで、3 号岸壁（かにかご栈橋）が最も大きな被害を受けた（巻頭写真 6）。この岸壁の構造が被害を大きくしたこともあるだろうが、岸壁が宍道断層の真上に位置しているため（第 4 図）、地震動が断層破碎帯で増幅したことも被害を大きくした要因の一つと考えられる。

第4図 境港3号岸壁付近での矢道断層の推定位置。斜線部が矢道断層の位置を示す。この地形図は1996年に作成されたもので、3号岸壁西側の岸壁は現状と異なる。

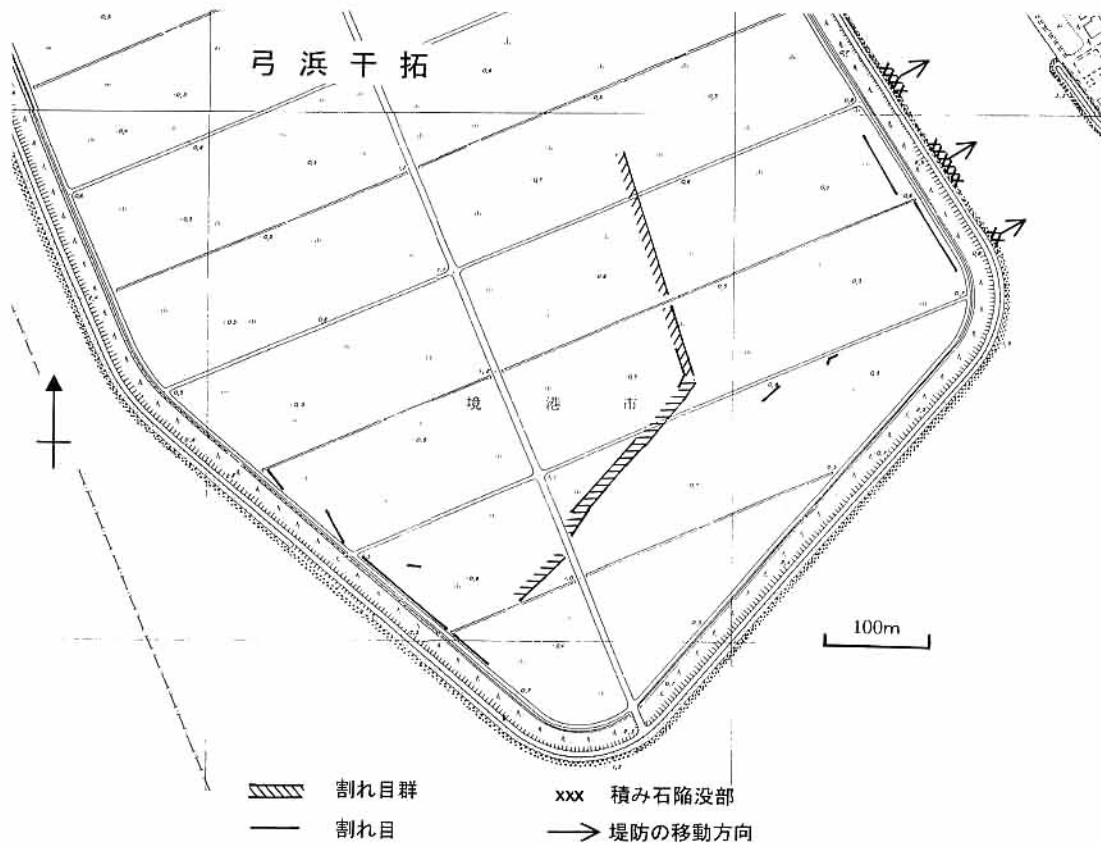
噴砂現象を伴った北東－南西から北北東－南南西方向に約 400 m 続く地割れ群が認められた。北東－南西方向の地割れは、ほぼ平行に 3 本確認された。そのうちで最長のものは、長さ 150 m 程度、幅 20 cm で、地割れ内部の陥没は 50 cm に達していた。さらにこの地割れ群が幅 3 m 程度のアスファルト舗装の農道を横切っているところでは、農道は長さ 13 m、幅 3 m の範囲にわたり、深さ 16 cm 程度陥没していた。この地割れ群は途中で北北東－南南西方向に屈曲し（巻頭写真 15）、さらに延びる。北北東－南南西方向の地割れ群は、コンクリート製用水路にぶつかって途切れるが、さらにその先に再び現れ、多い場所で 4 本の平行な地割れからなり、アスファルト舗装の道路を横切るなどして、北北東－南南西方向に 220 m 程度延びている（第 5 図）。この地割れ群全体をみると、地割れ群は弓浜干拓の南側と東側の堤防に平行している。

本地区を囲んでいる堤防のうち、南北方向に延びている堤防が著しく破損している（第 5 図）。本地区東側の堤防においては、少なくとも 3 箇所堤防外側の護岸積み石の一部が沖合いに向かってすべり、それによって堤防の一部が陥没したり（巻頭写真 23）、傾いたり、最大 1 m 程度張り出したりしていた。西側の堤防においては、堤防に平行な地割れが堤頂部のほぼ全体にわたってのびていた。このほかに、堤防内側斜面で地すべりがおきているのが数箇所認められた。

第5図 弓ヶ浜干拓における連続性の良い地割れの分布。斜線部は地割れ群を示す。
