米子市水道局

2000年10月6日

鳥取県西部地震 震災報告書

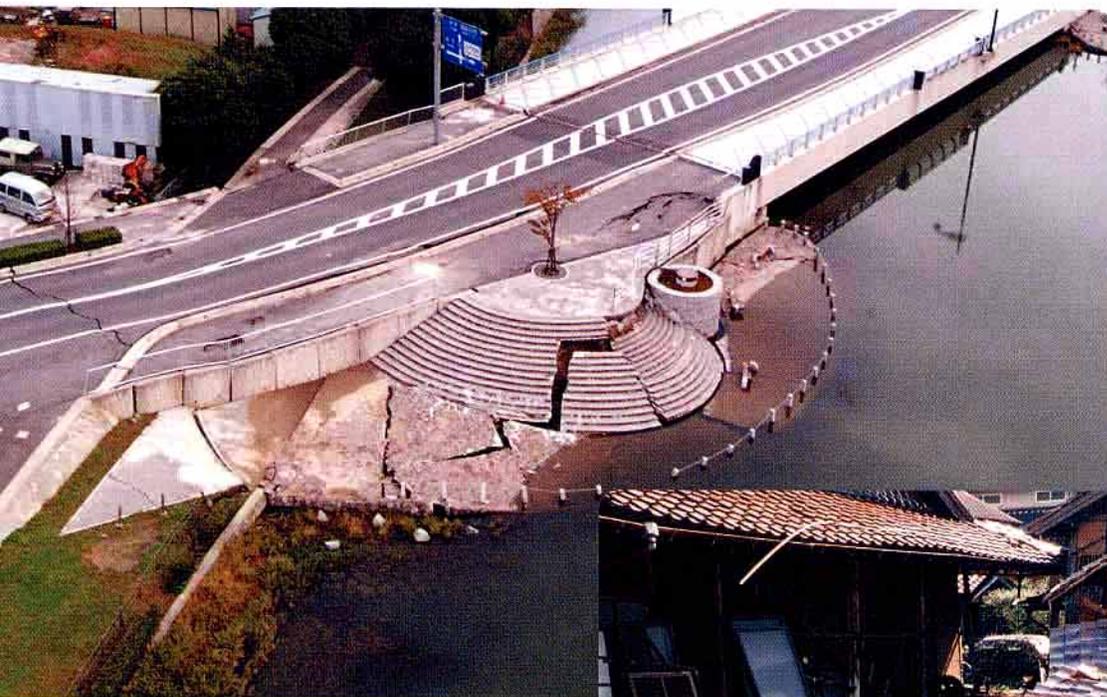
大きな亀裂が入った空港周辺道路 境港市(上空写真)

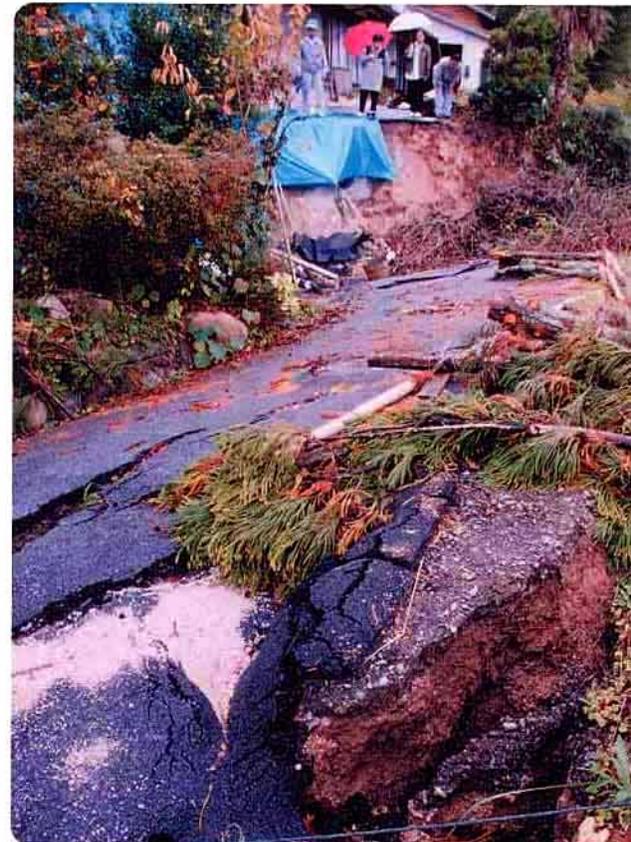
大きく陥没した民家前の道路(日野町)

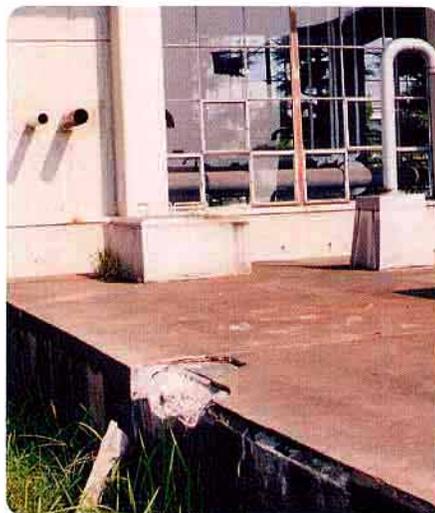
破損したポンプ井コンクリート

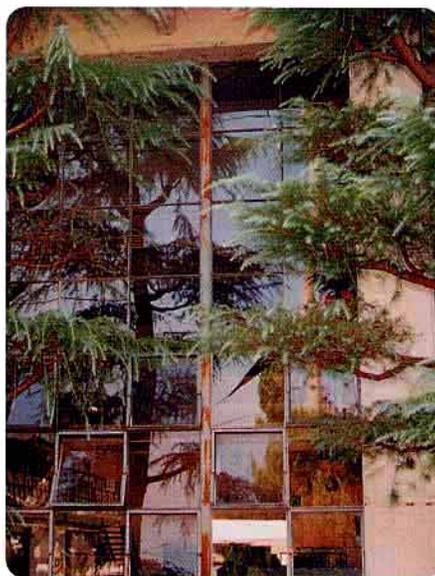
割れたポンプ室ガラス

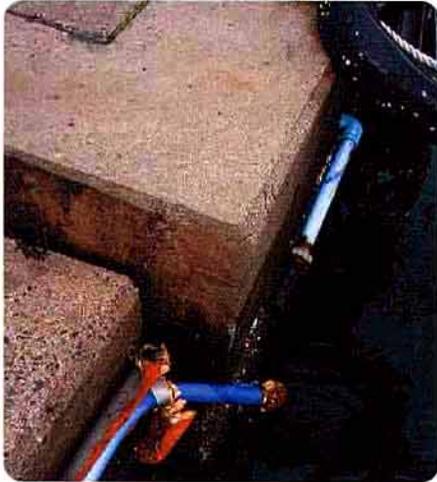
はずれた栈橋の給水管(境港市)

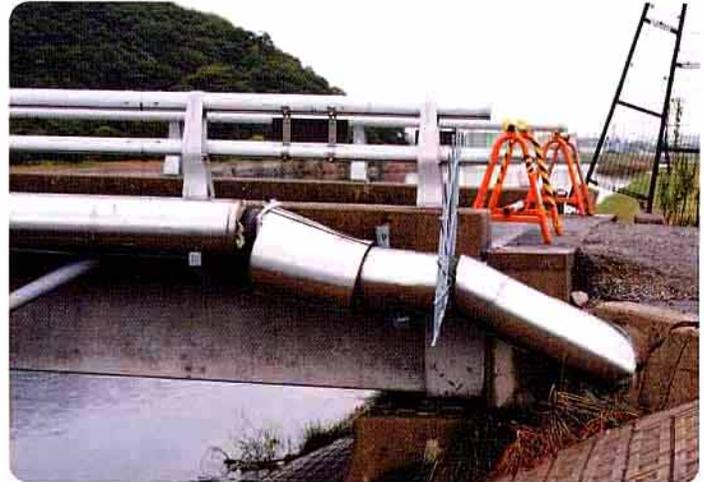
添架管破損(彦名水鳥公園)

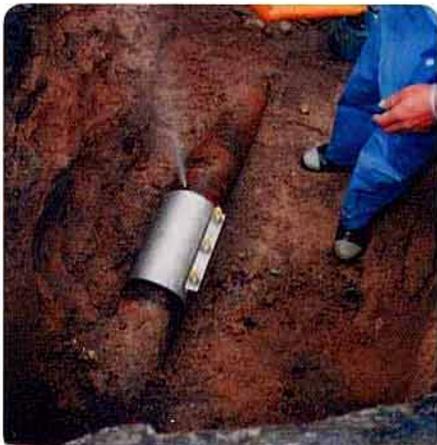
水が噴き出した配水管(米子市青木)

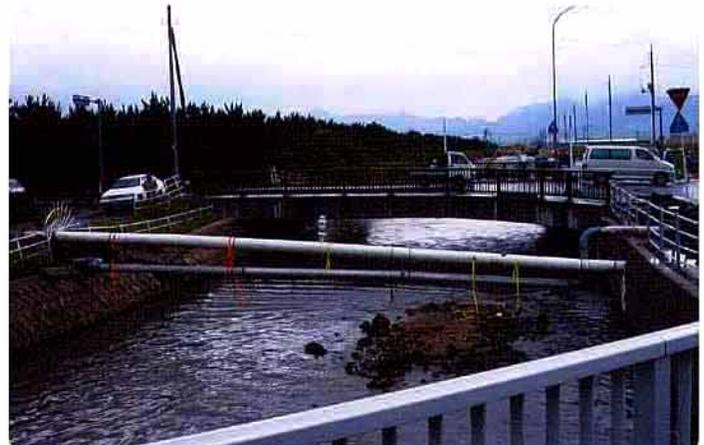
破損した添架水道管(上)と下は、仮設水道管(竹内工業団地)

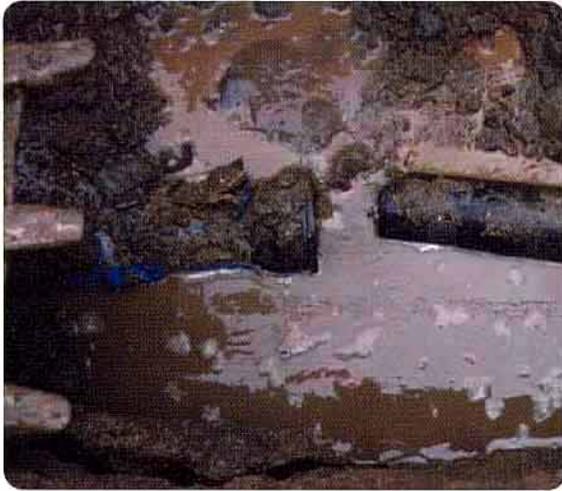
継手がはずれた铸铁管

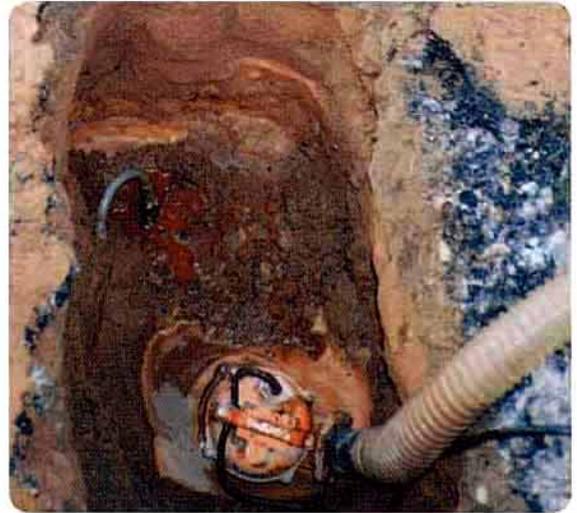
継手部分が破損した給水管

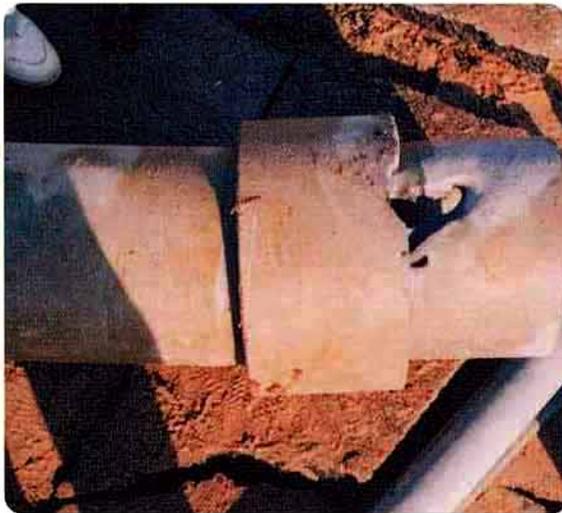
継手から漏水し穴のあいた石綿管

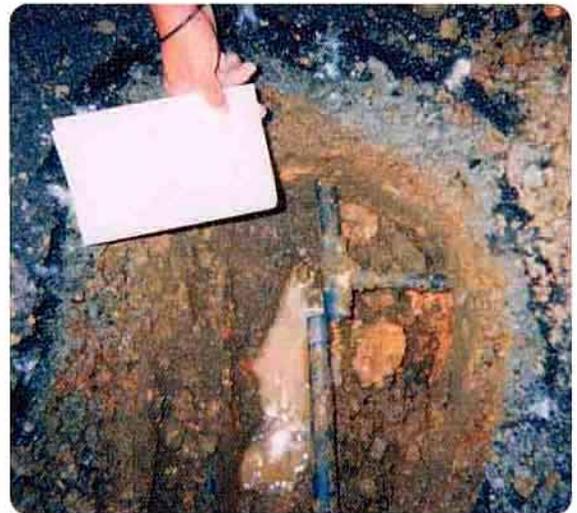
ちぎれたビニール管

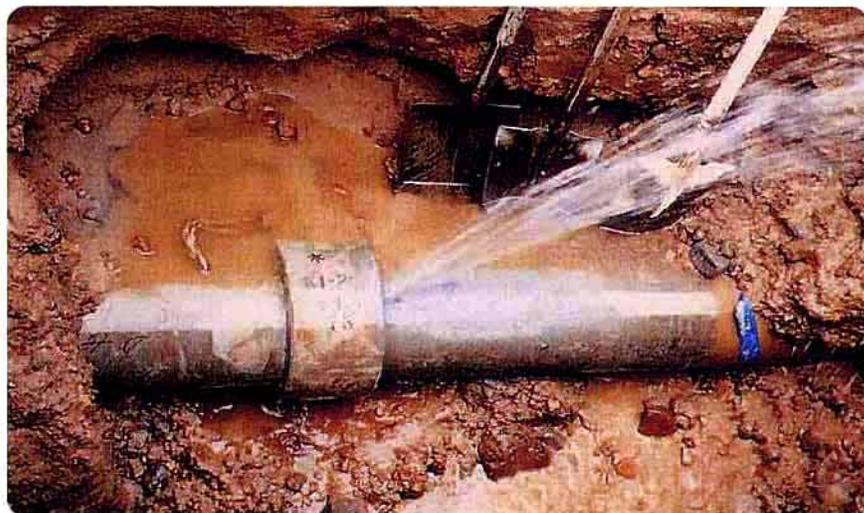
継手から漏水した石棉配水管

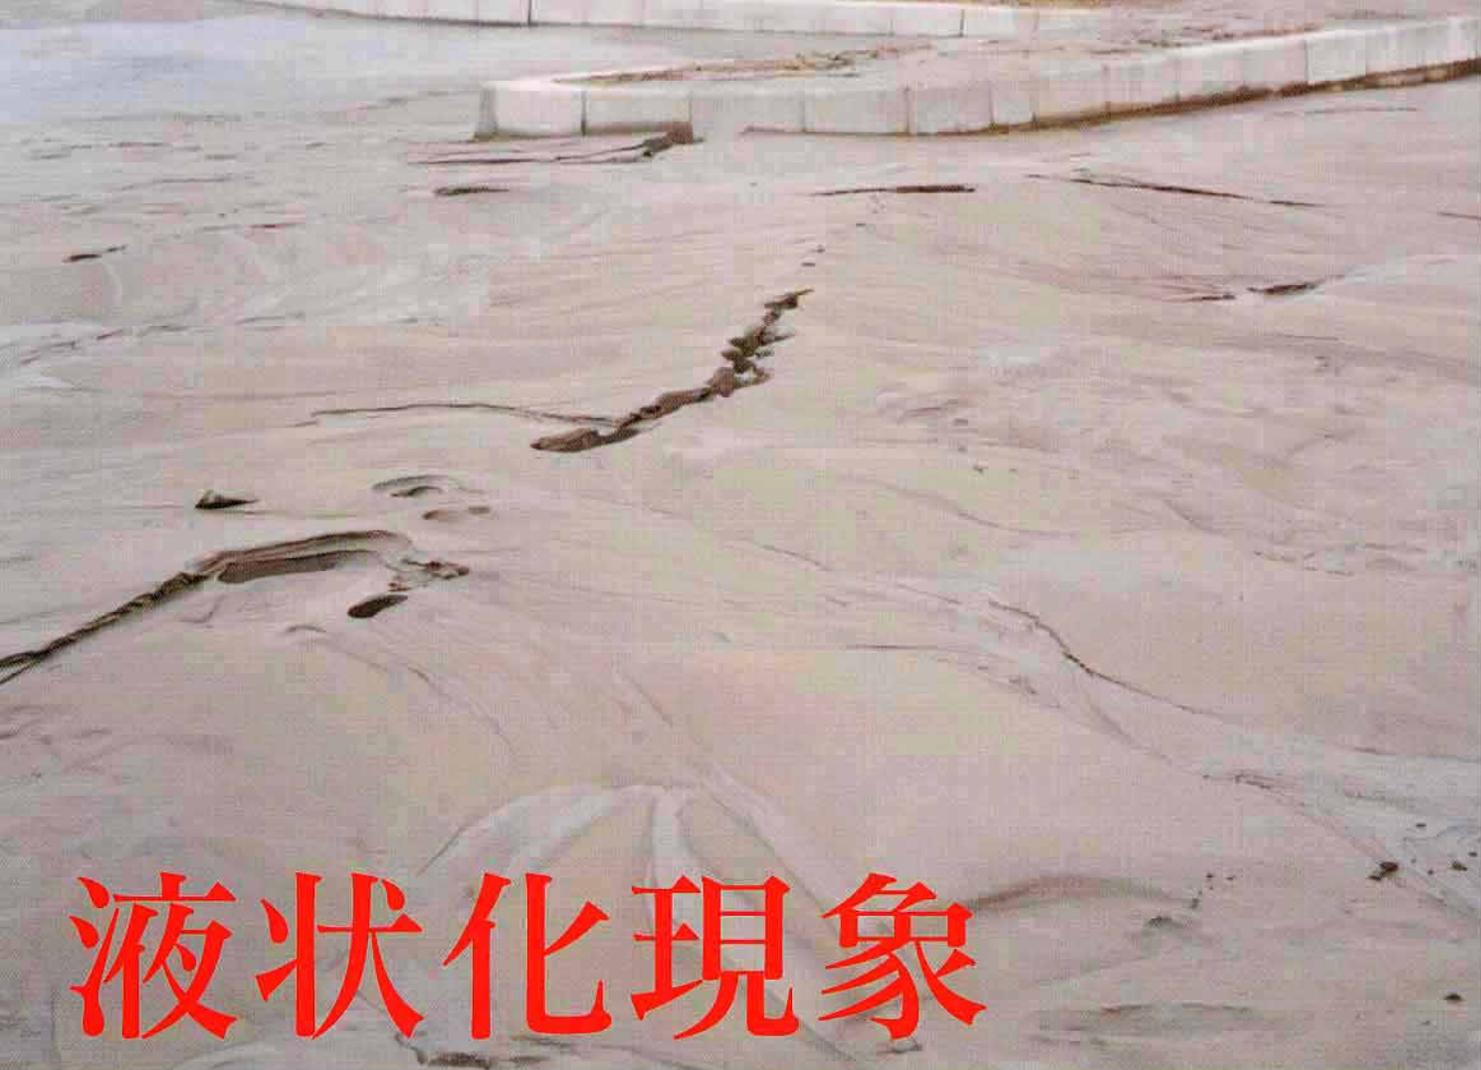
地下水と土砂があふれた竹内工業団地

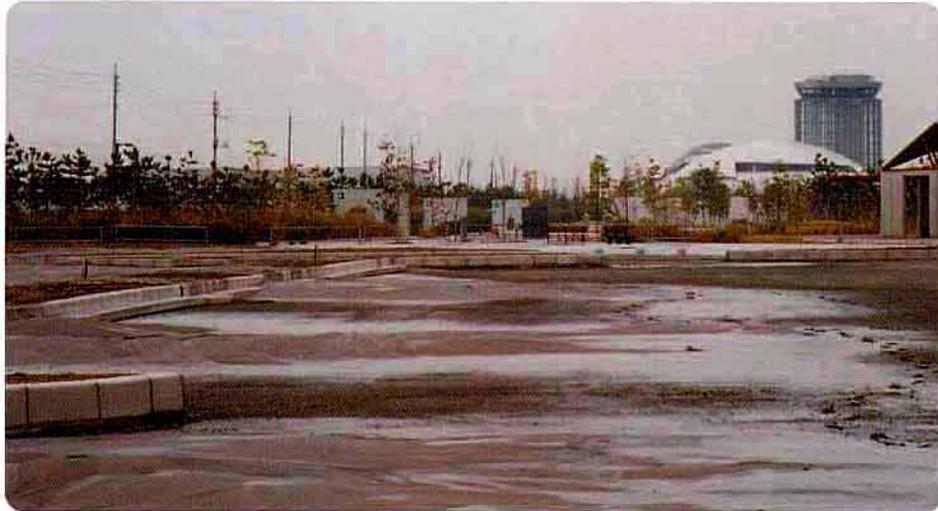
液状化により一面に広がる地下水と土砂（竹内工業団地）

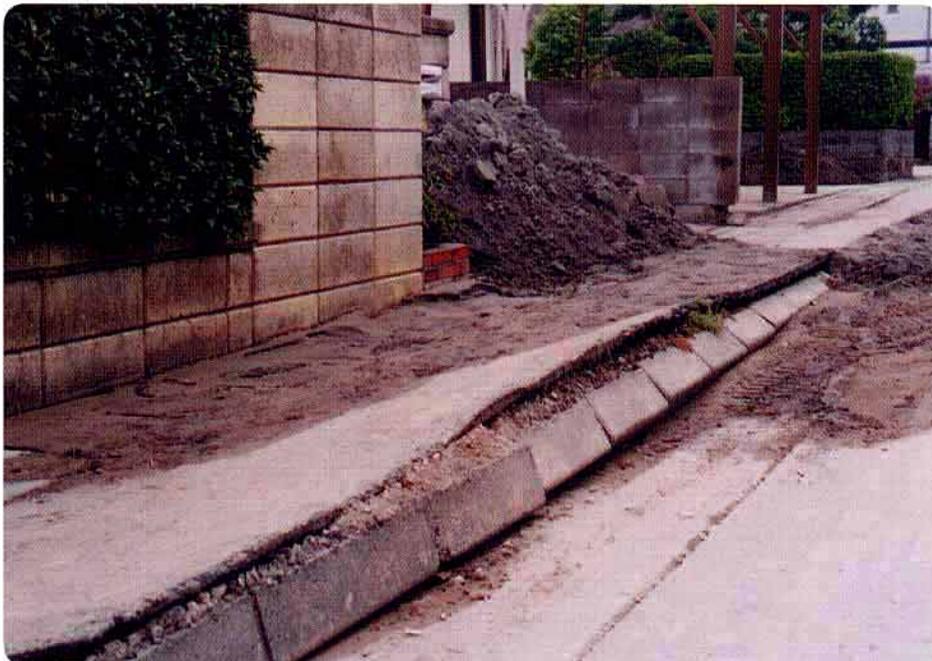
ここの団地では、余り大きな被害はなかったのですが、2号公園付近に被害が集中し、隆起、陥没、地割れなどが発生、配水管の継手の離脱、破損等で80世帯が断水しました。

地盤沈下と噴砂で壊れた道路（富益団地）

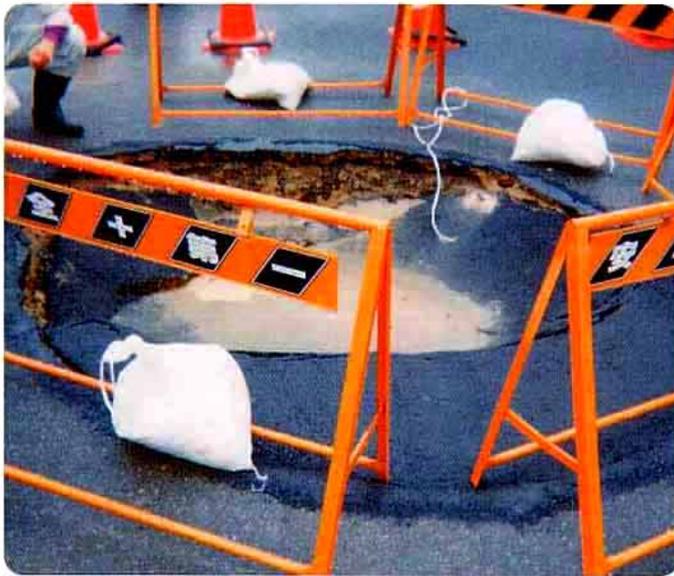
陥没した道路 (安倍彦名団地)

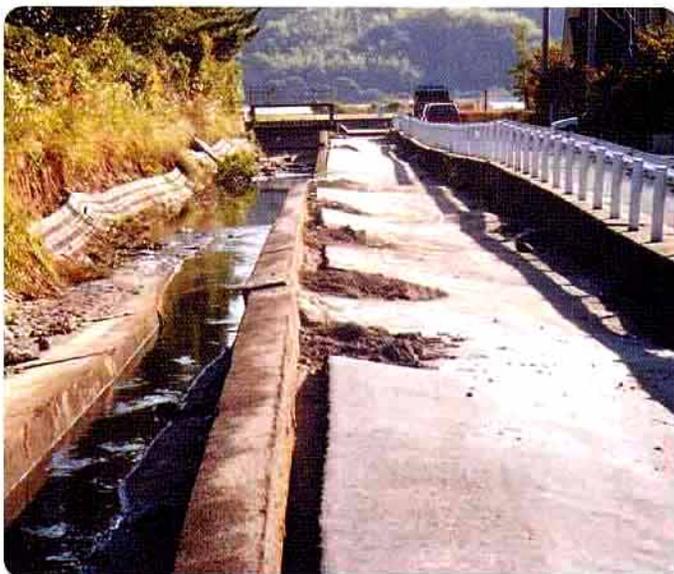
地盤沈下で崩れた水路 (安倍彦名団地)

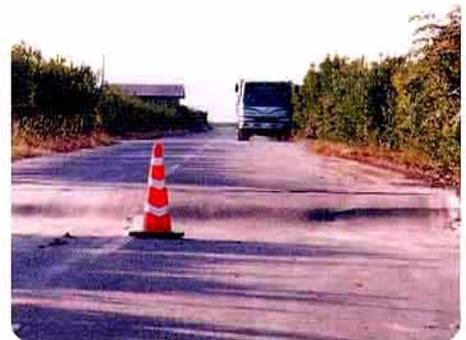
波を打ったようになった彦名水鳥公園前道路

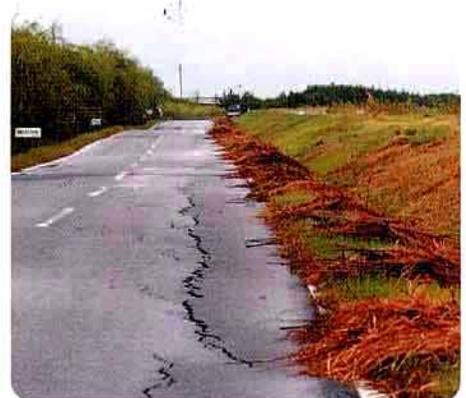
無数の亀裂が入った彦名水鳥公園前道路

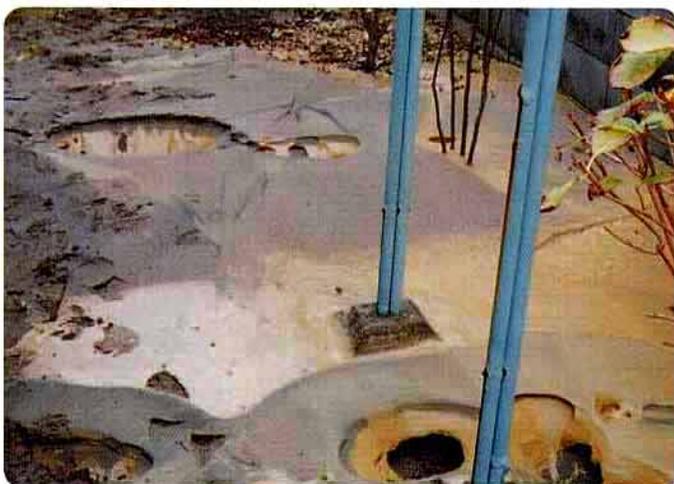
庭の中でも液状化現象 (富益団地)

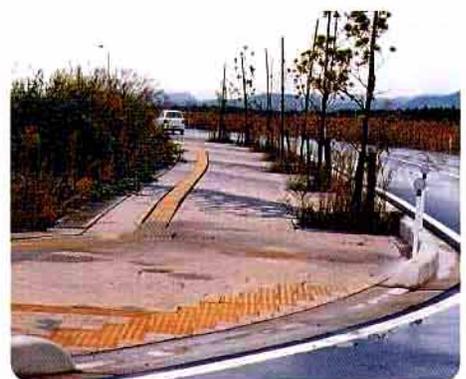
噴砂した歩道 (崎津団地)

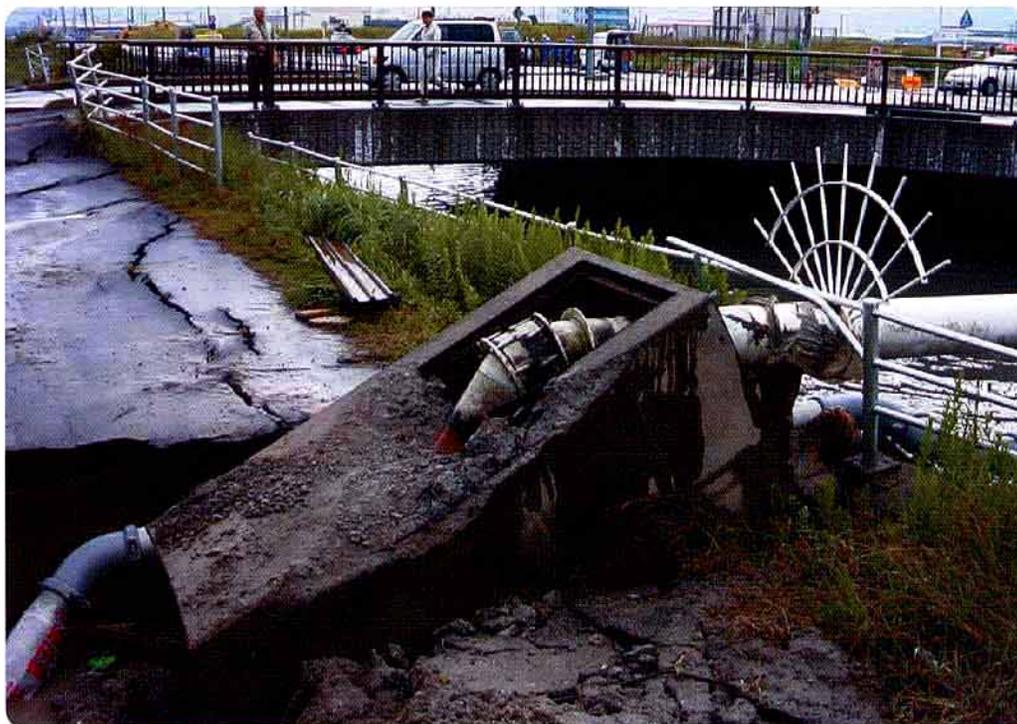
境港市東海岸の竹内工業団地で、広範囲にわたる液状化現象が起きました。この団地では、昭和62年から平成11年の間に、地下1.2m～1.4mの深さに水道管を布設しました。このうち21ヶ所で水道管が破損しました。これは、液状化に伴う地盤の不等沈下や側方流動のためと見られていますが、夢みなと橋南側に架かる水道橋西側のコンクリート取り付け部分が転倒。通水不能になりました。こうしたことで、竹内団地の水道復旧は、少し遅れましたが、12日には、ほぼ断水が解消しました。この団地に進出している46社のうち、32社が被災し、2社は、一時操業不能になるなど、液状化現象の恐ろしさを見せつけられました。

保護コンクリートごと浮きあがり破損した添架管

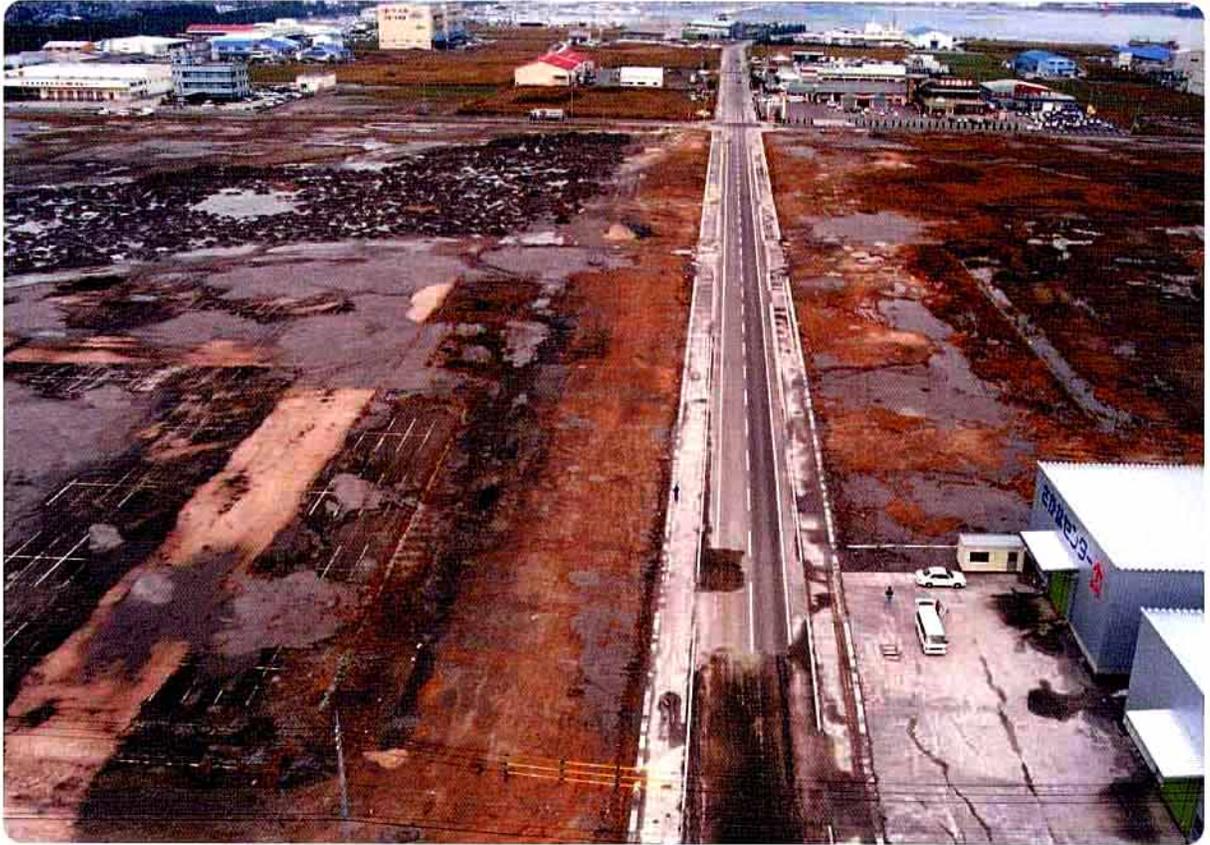
大きく被害を受けた竹内工業団地（上空写真）

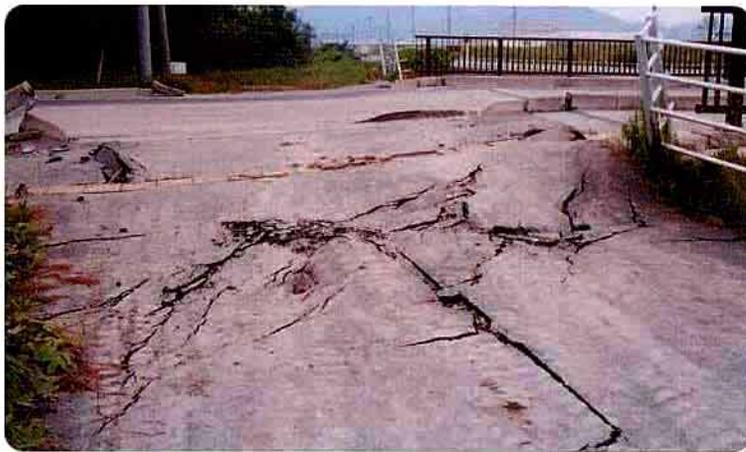
めくれ上がった舗装

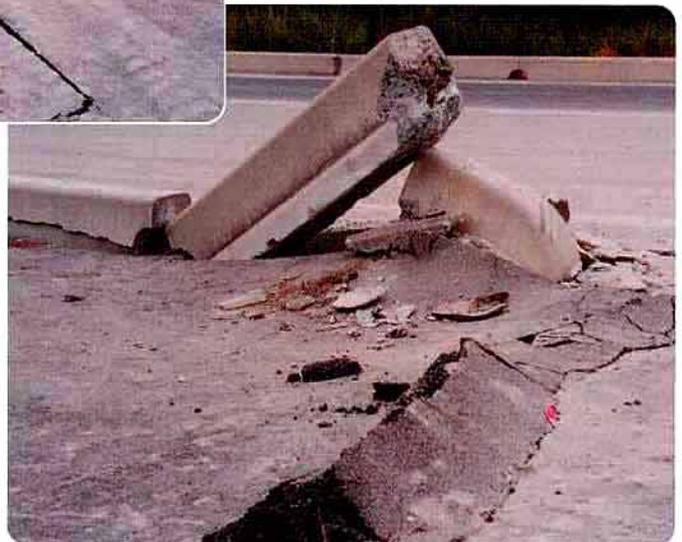
破損した歩車境界ブロック
