鳥取県西部地震 復旧記録

平成 13 年 3 月

中国電力株式会社 鳥取支店

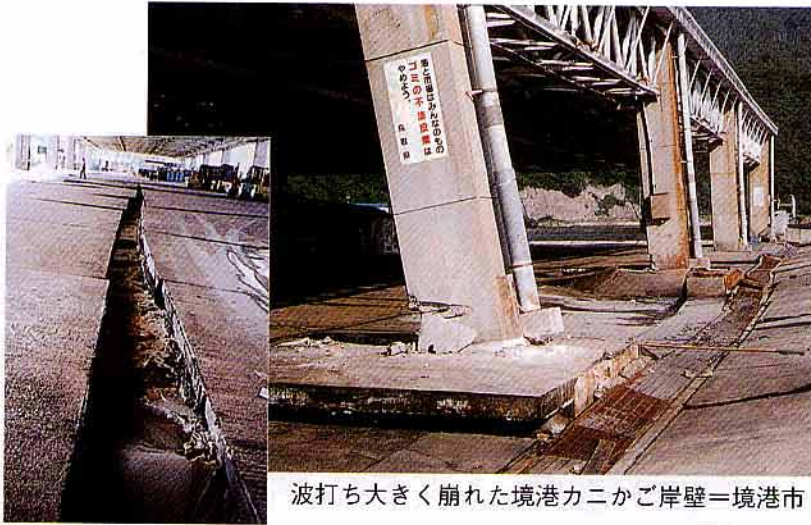
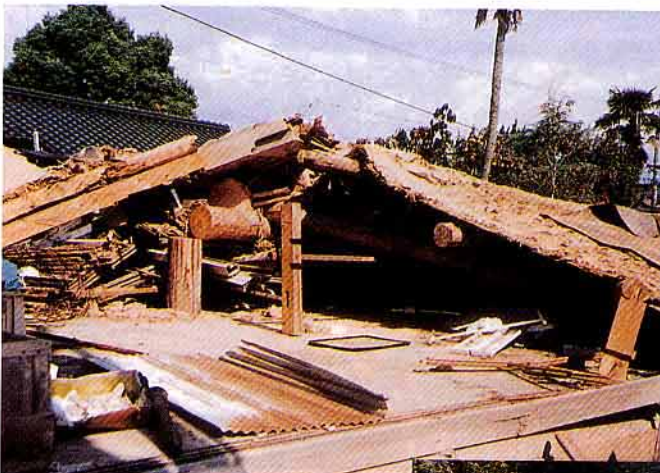
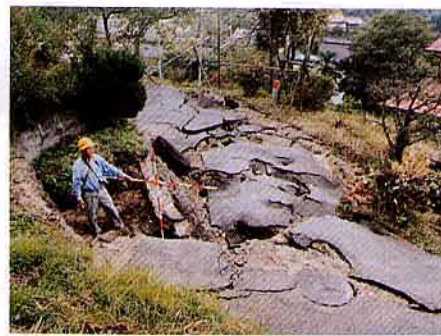
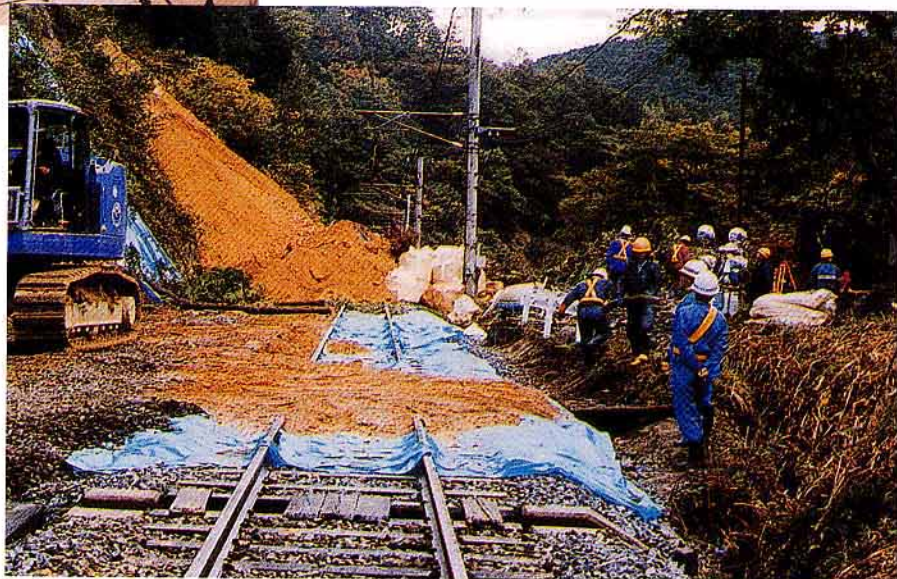
写真2-1 鳥取県西部の建物、鉄道等の被害写真
(提供 鳥取県住宅供給公社)

波打ち大きく崩れた境港カニかご岸壁＝境港市

岸壁の亀裂

倒壊した民家＝米子市

損壊した道路＝日野町

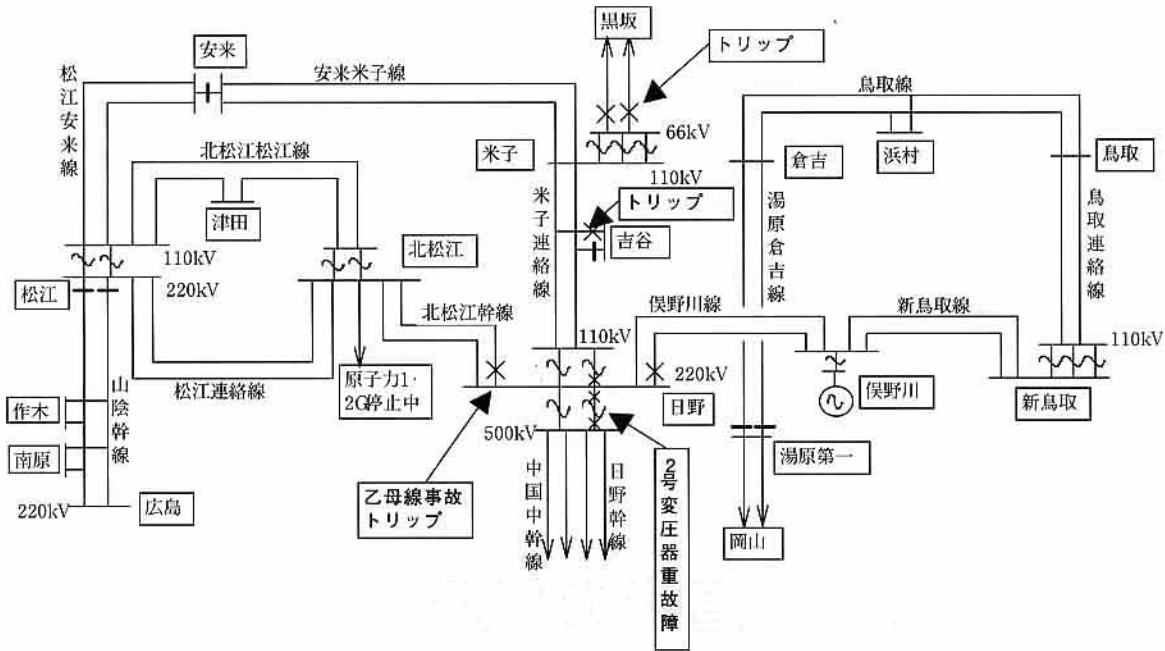
図 2-1 地震直後の系統

日野変電所では、220kV乙母線事故により、北松江幹線2号、俣野川線2号、2・6号主変圧器が^{*}トリップした。また、2号主変圧器は重故障を表示していた。220kV母線、500/220kV主変圧器がそれぞれ1台ずつしかトリップしなかったことで、辛うじて送電を維持した。15分ほど経過して、日野制御所から「500/220kV2号主変圧器の碍子破損、220kV北松江幹線乙LSほか碍子の破損、各主変圧器ブッシングからの漏油」などの情報があったため、早期の復旧はできないと判断して、電力供給の信頼度を上げる方策の検討に入った。

鳥取県全域・島根県東部地区へ供給している500/220kV系統の主変圧器が2台から1台、鳥取・倉吉地区の受電ルートである俣野川線が1回線、米子安来地区へ供給している220/110kV主変圧器が2台から1台となったことから、復旧系統の検討および操作票作成のため、日勤1名、当直者3名を呼び出し応援に当たった。
