第
3
編

電力設備の被害状況

第1章 概要

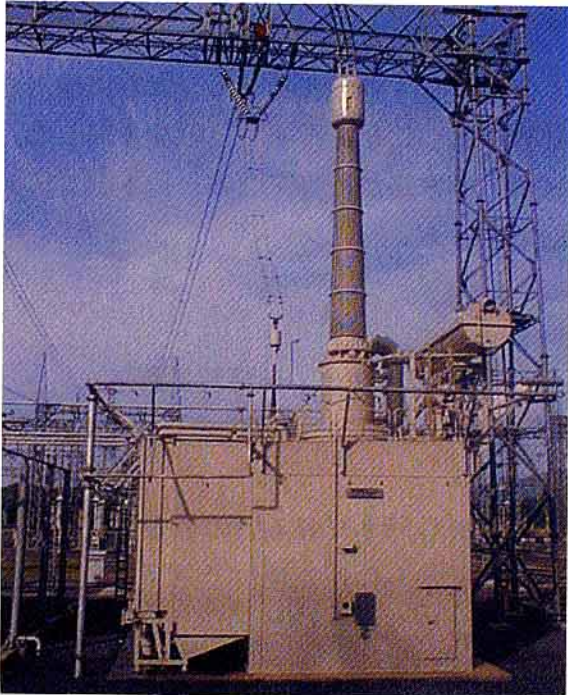
特に震源地から約5km程度の位置にある500kV日野変電所は、主要変圧器3バンク、分路リアクトル2台、断路器2台、避雷器8台と被害を受けた機器が最も多かった。

写真1 赤相Tr全景(2次ブッシング破損)

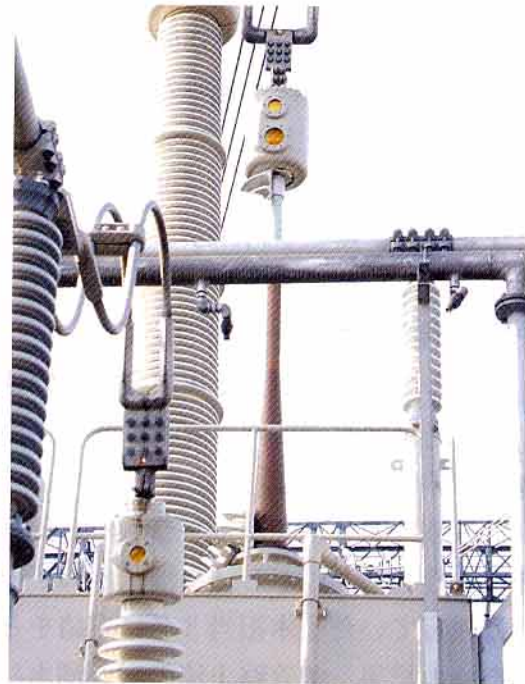
写真2 赤相2次側ブッシング破損

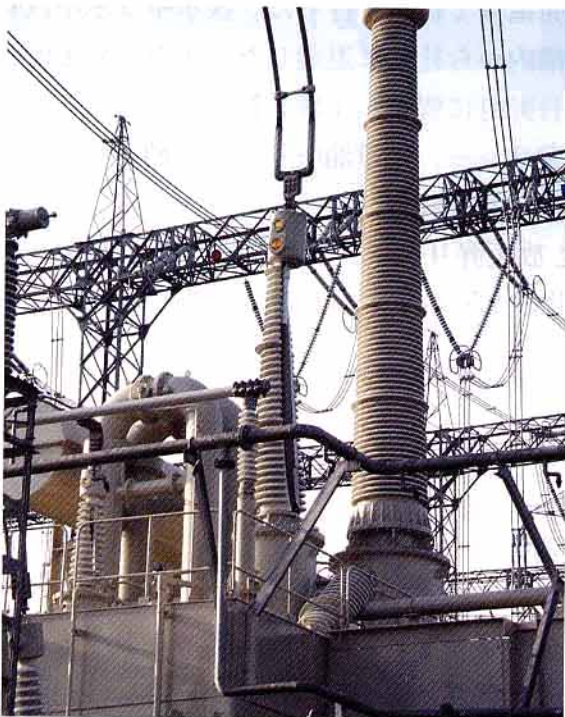
写真3 青相2次側ブッシング破損

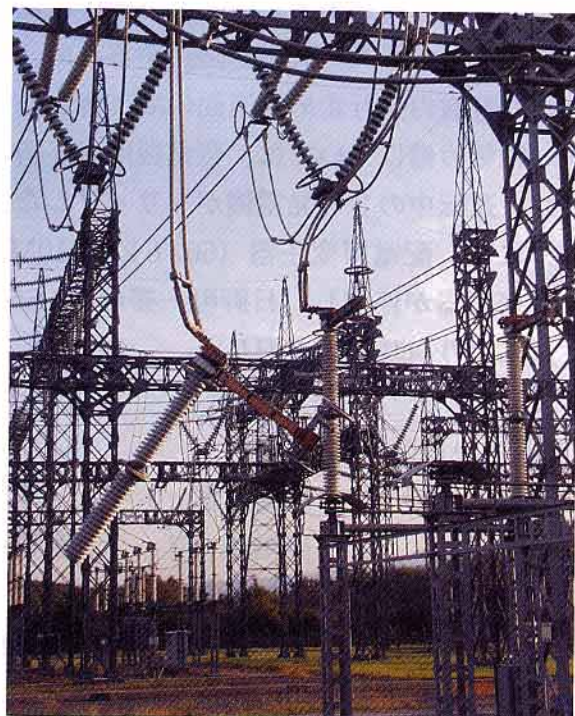
写真4 北松江幹線1L断路器がいし折損

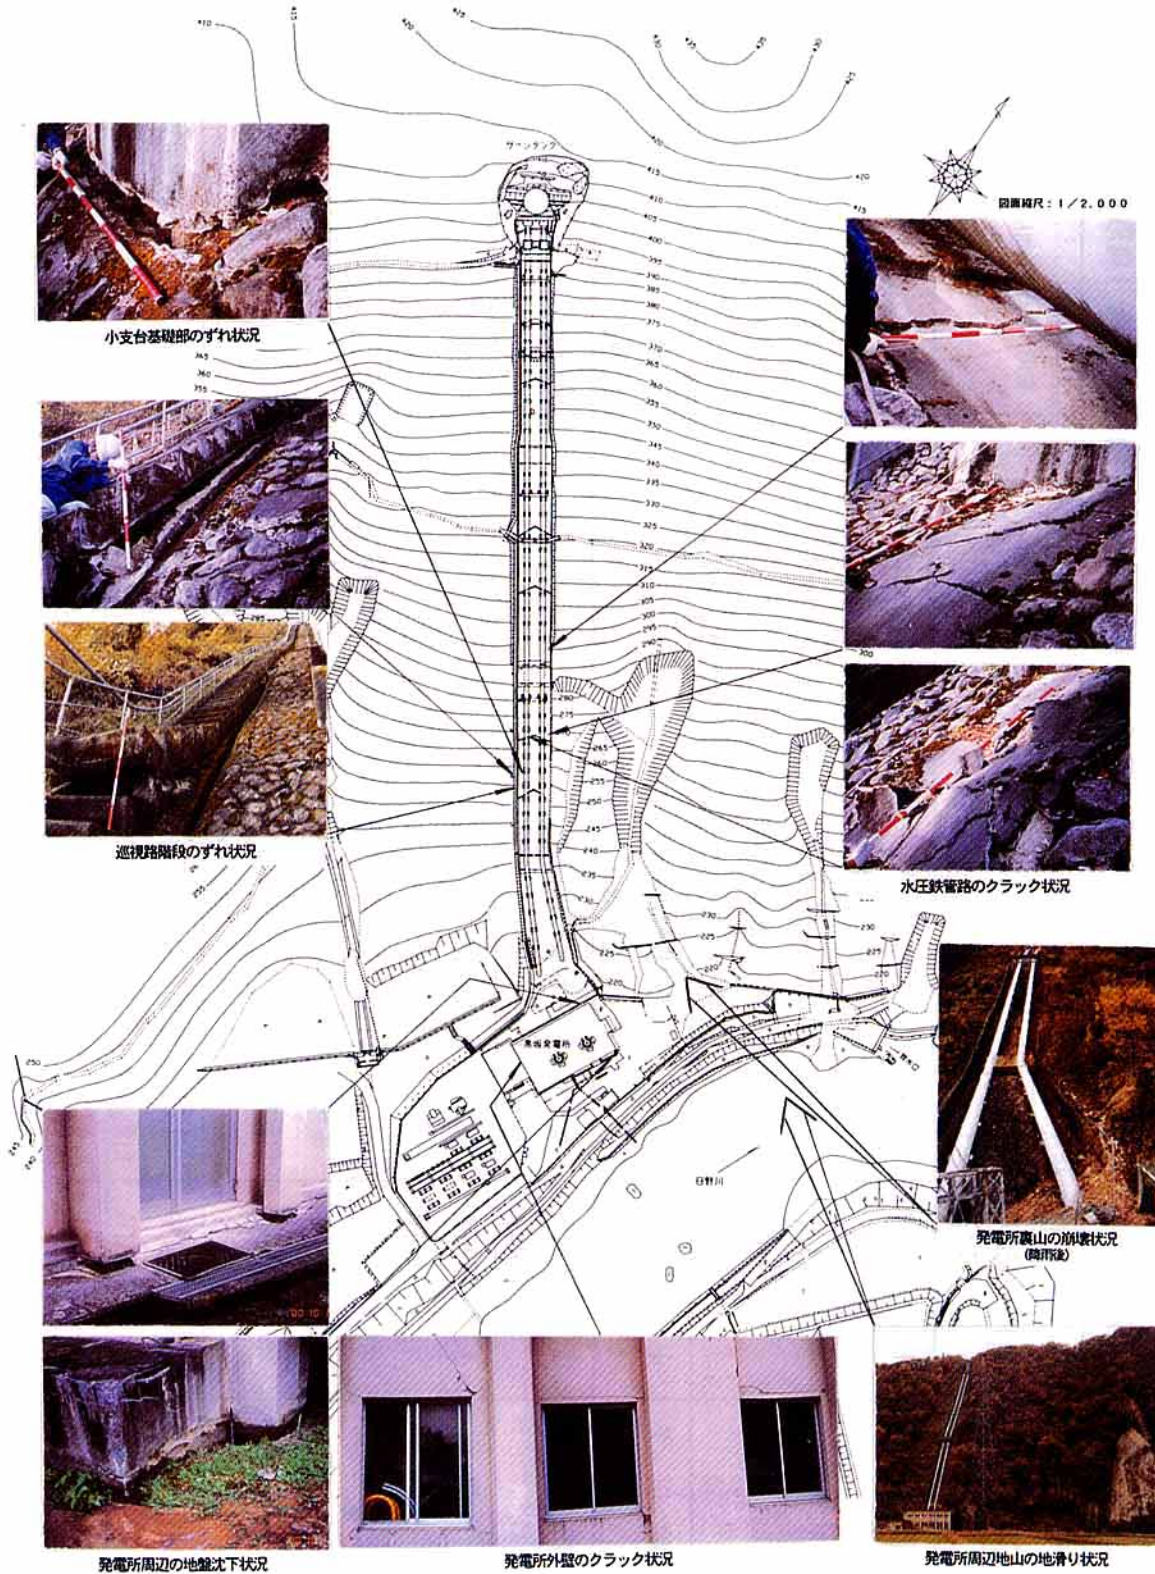
黒坂発電所の被害状況 【発電所周辺】

地震およびその後の降雨により地滑りが発生した。

発電所構内は地盤の沈下，石積みの一部崩壊，フェンスの傾斜が発生した。

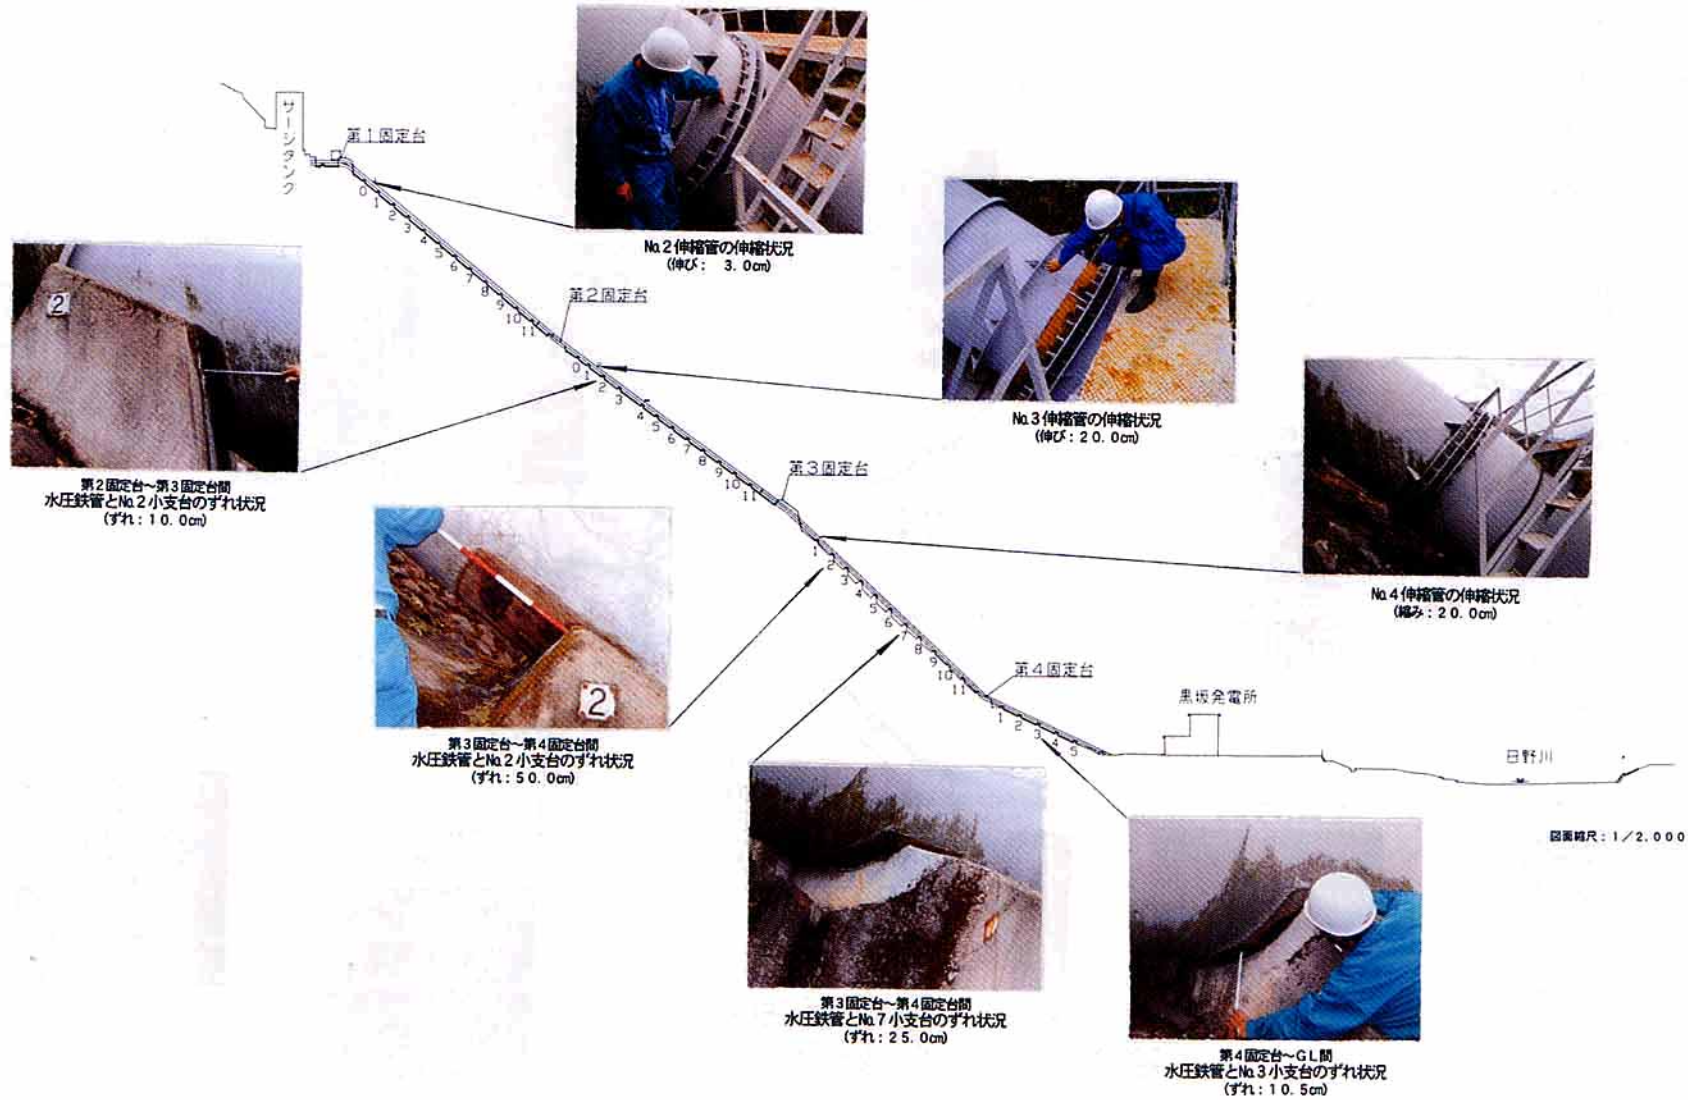
黒坂発電所の被害状況 【水圧鉄管】

水圧鉄管固定台，小支台が斜面傾斜方向に移動し水圧鉄管の伸縮継手部に変状が発生した。

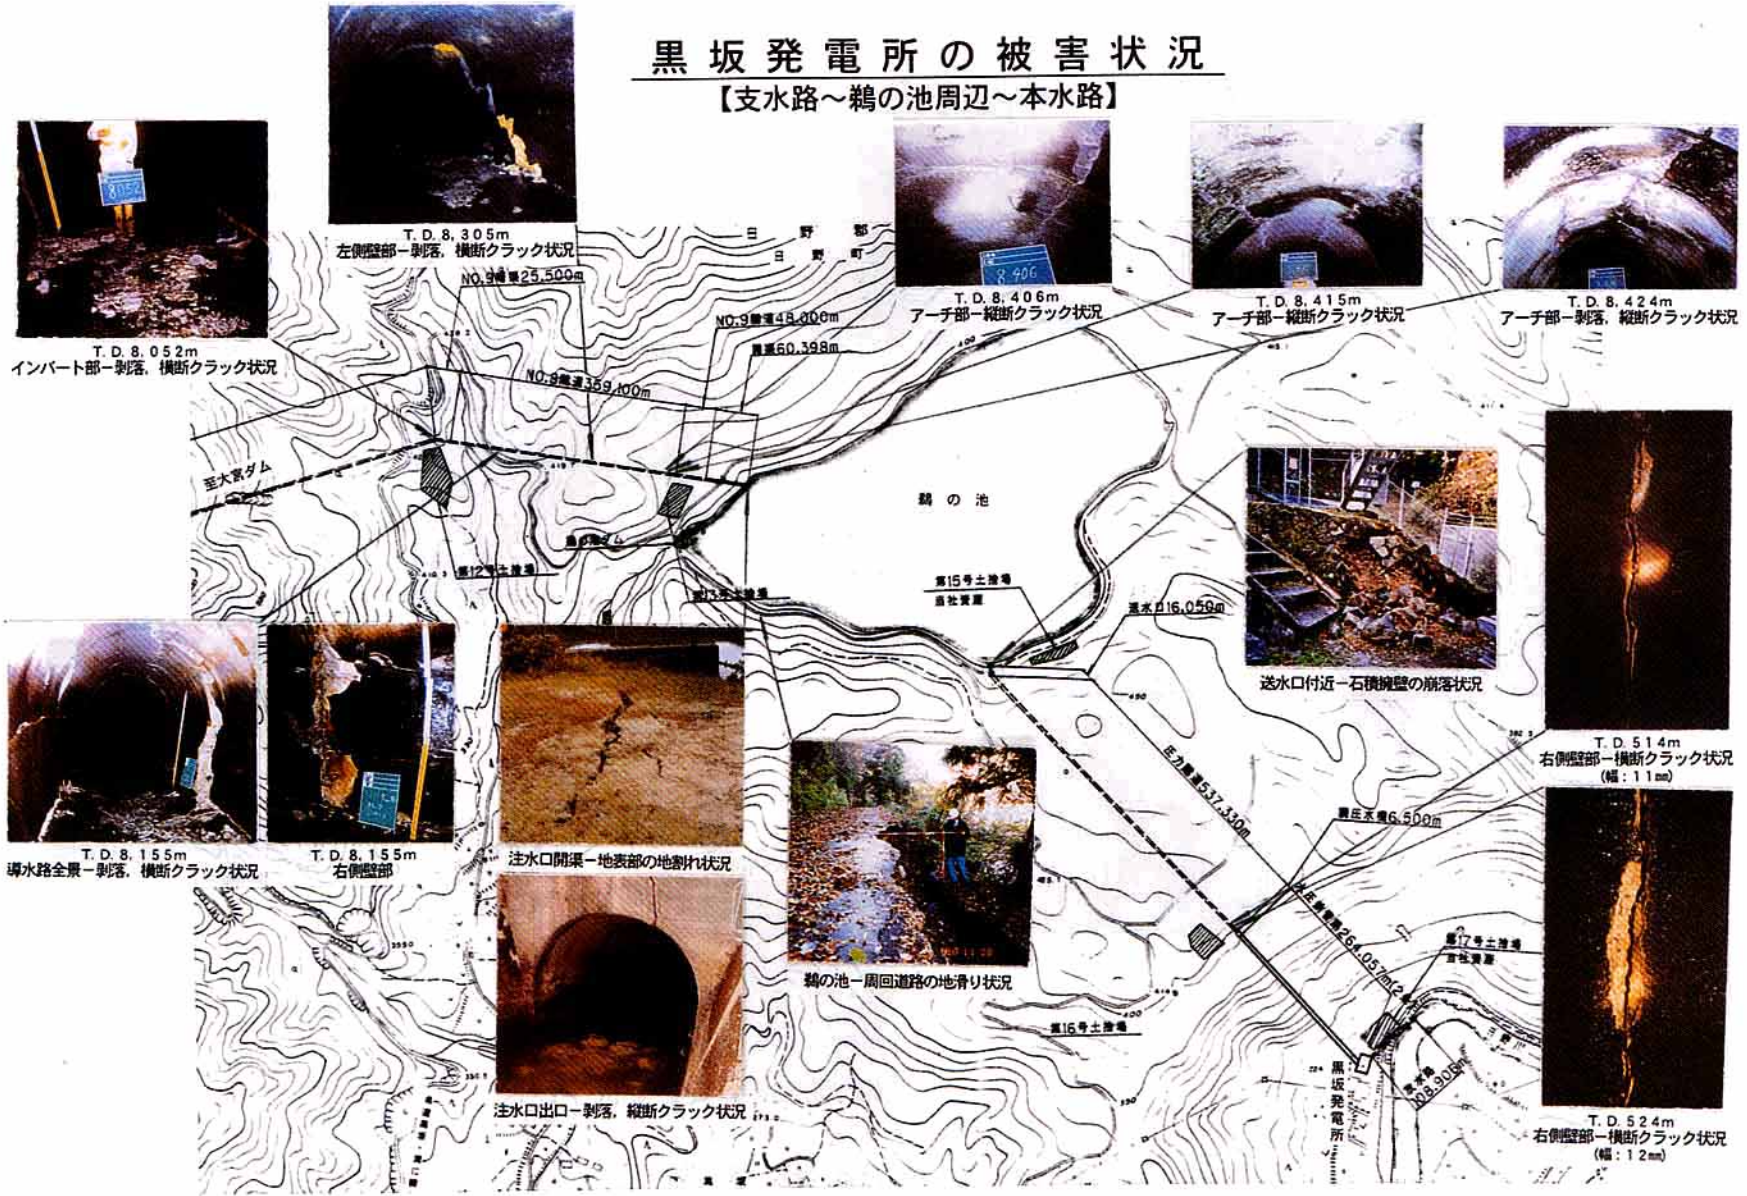
黒坂発電所の被害状況

鵜の池～サージタンクの圧力隧道（主にサージタンク側100m間）に円周方向のクラック（コンクリート打継ぎ部の開き）が発生した。

大宮～鵜の池の無圧隧道（主にTD7,000m以降）に縦横断クラック，コンクリートの剥離が発生した。

注水口上部（公園内，町道）の地盤沈下，ダム～取水口の町道路肩崩壊が発生した。

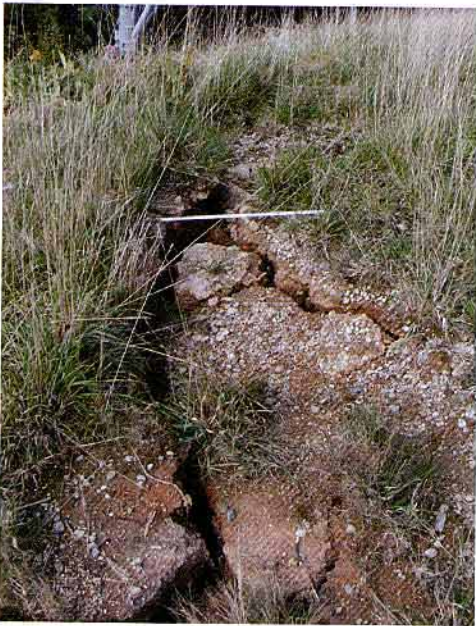
地震発生時に停電した線路はなかった。しかしながら、徒歩による巡視結果、多くの鉄塔に、敷地の地割れや基礎周辺の間隙が発生した（写真1, 2）。

写真1 500kV鉄塔敷地の地割れ状況

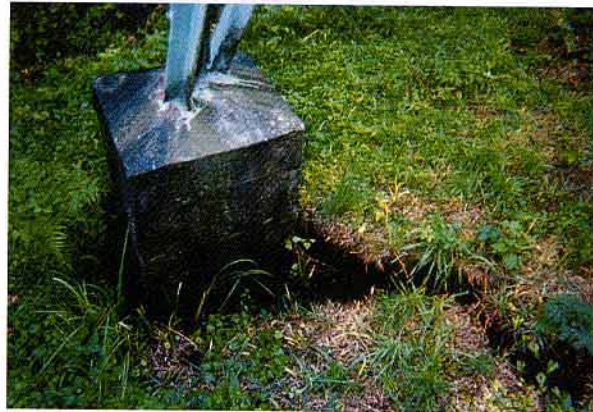
写真2 66kV鉄塔敷地の地割れおよび基礎周辺の間隙状況

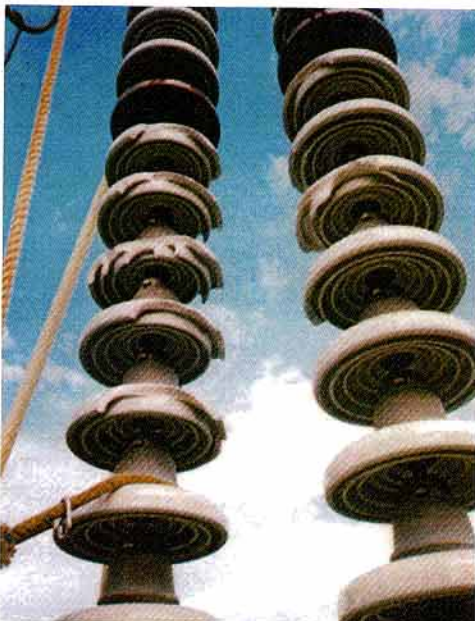
10月11日の巡視により、北松江幹線No.82鉄塔1, 2号線において上線の碍子装置に破損が発見された（写真3）。状況としては、2連懸垂装置（27枚/連）のうち中心付近10枚の碍子ひだの破損であった。

写真3 220kV北松江幹線碍子破損
(No.82鉄塔1号上線, 2連懸垂装置)

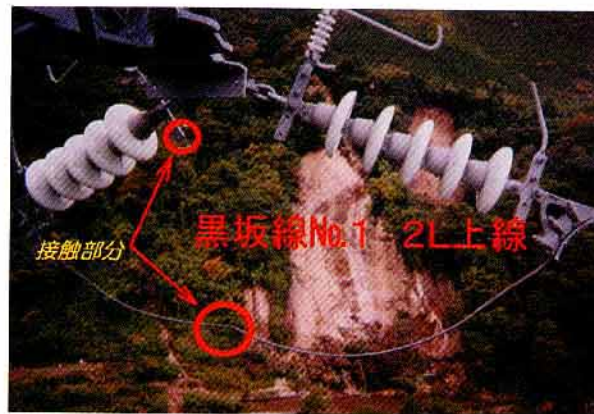
地震振動により66kV黒坂線1, 2号線のジャンパー線が塔体に接触（写真4）したため、一時的に停電となった。設備被害としては、500kV, 220kV鉄塔同様に敷地の地割れや基礎周辺の間隙が発生しており、また、一部の鉄塔において部材変形や擁壁損壊が確認された。

写真4 66kV黒坂線 ジャンパー接触
(写真はNo.1鉄塔1号上線)

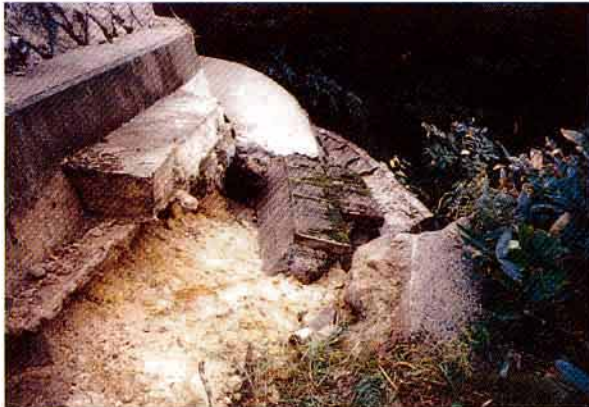
10月8日の巡視により、黒坂線No.50鉄塔において鉄塔擁壁の一部損壊が確認された（写真5, 6）。翌日、仮支線による応急対策を実施した。

写真5 66kV黒坂線擁壁損壊状況
(No.50鉄塔)

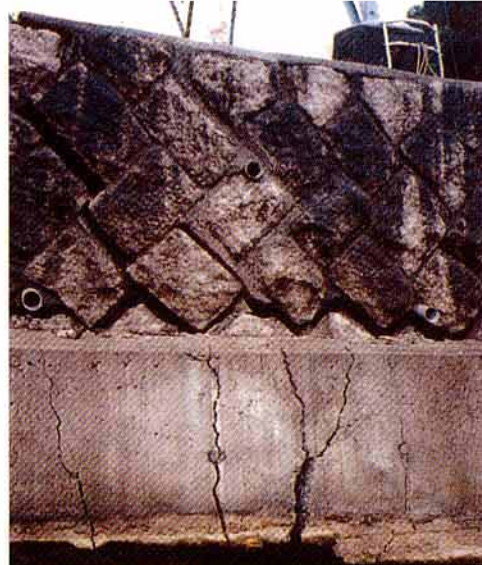
写真6 66kV黒坂線擁壁クラック発生状況
(No.50鉄塔)
