第3節 変電所

1. 復旧概要

(1) 日野変電所

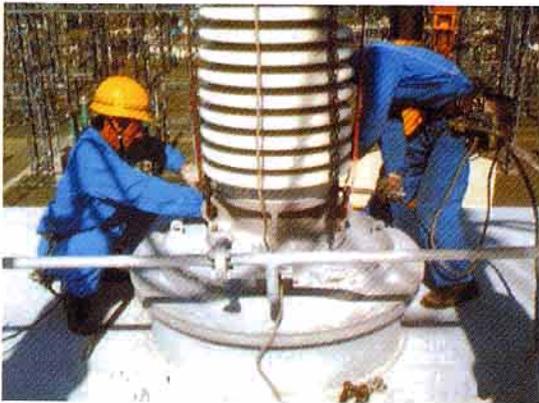
ブッシング取り外し

広島変電所では、No.3 主要変圧器の220kVおよび66kVブッシングの取り外し作業を、10月11日から10月15日にかけて行い、取り外したブッシングを順次、日野変電所へ輸送した。

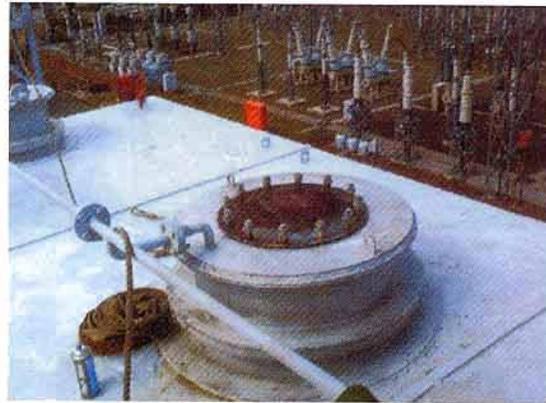
Tr上部ブッシング取り外し後

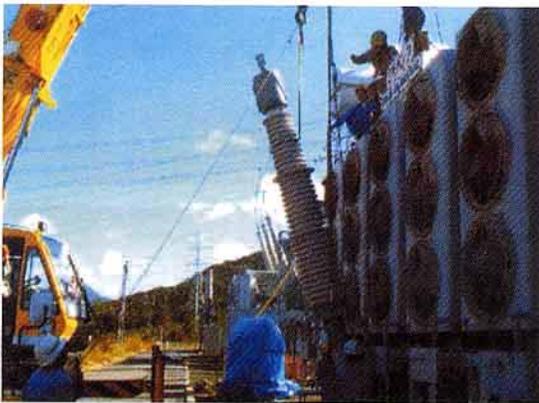
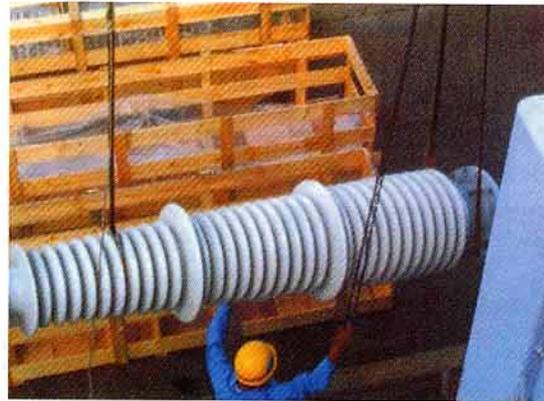
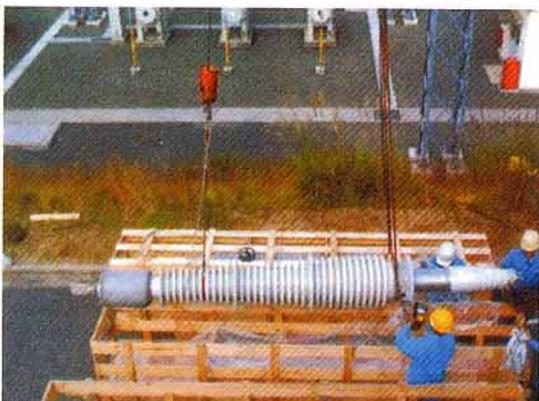
ブッシング梱包

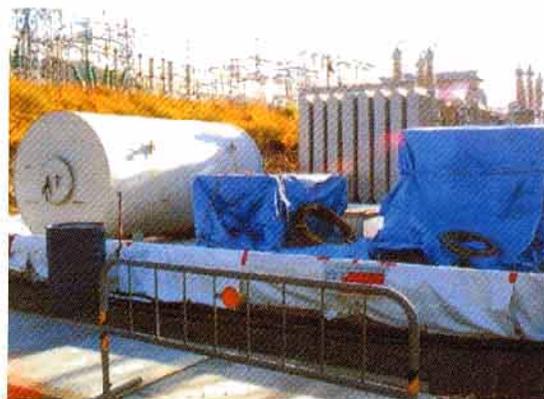
機器据付状況

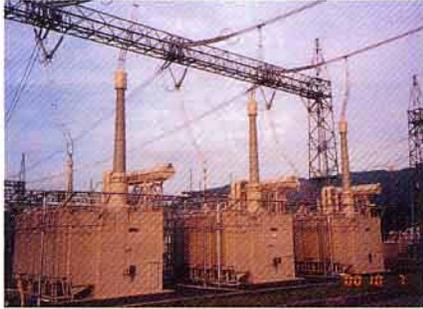
No. 2 変圧器全景

No.2 主要変圧器の被害は220kV・中性点のブッシング破損等で、ブッシング製作に4か月かかることから、広島変電所のNo.3主要変圧器のブッシングを取り外して応急復旧する方針とし、10月30日に応急修理を完了した。

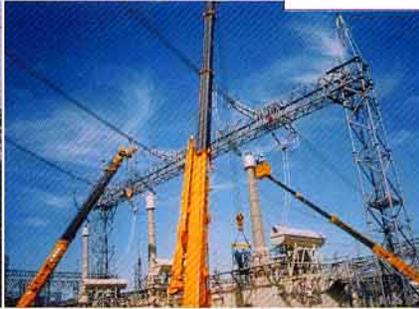
一次ブッシング吊上げ

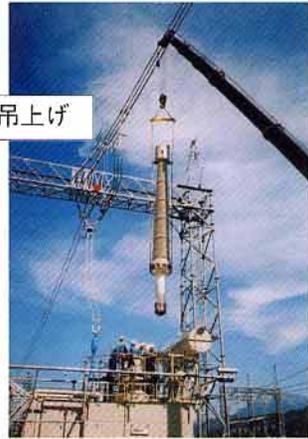
一次ブッシング取付
けフランジ部

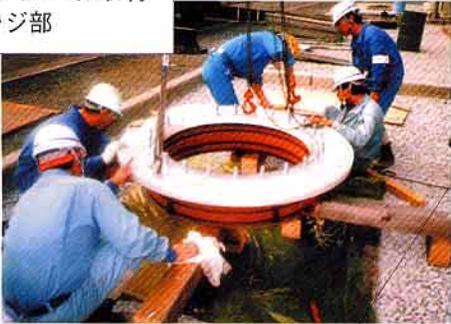
一次ブッシング取付

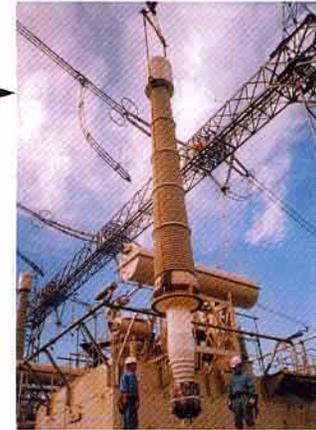
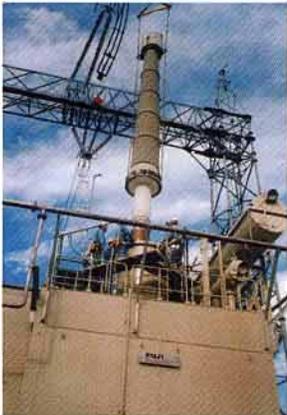
二次ブッシング取付

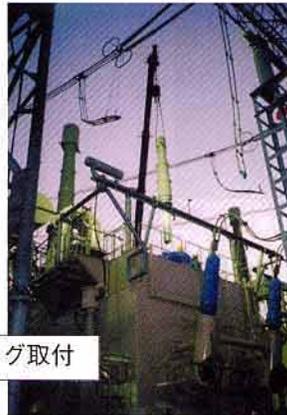
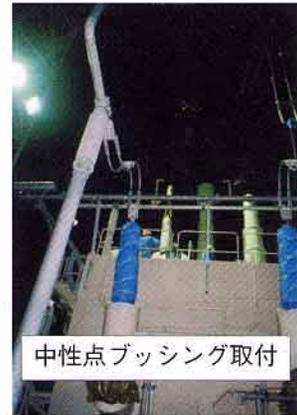
中性点ブッシング取付

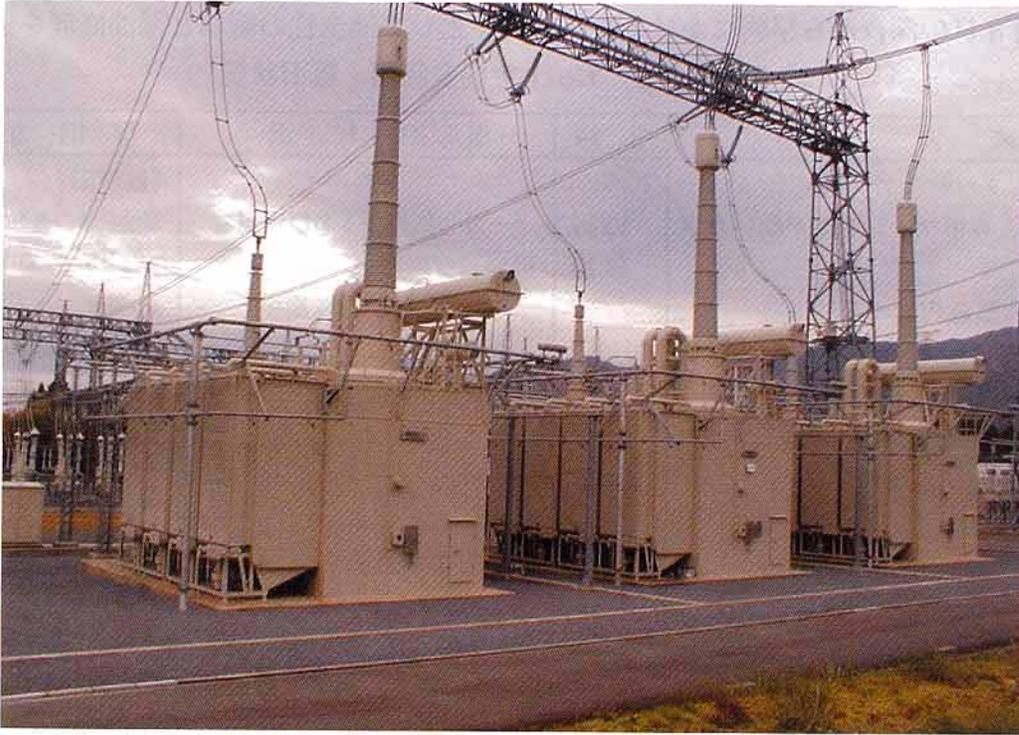
左から 青相、白相、赤相変圧器

日野変電所 No. 2 変圧器の修理後（10月30日運転再開）

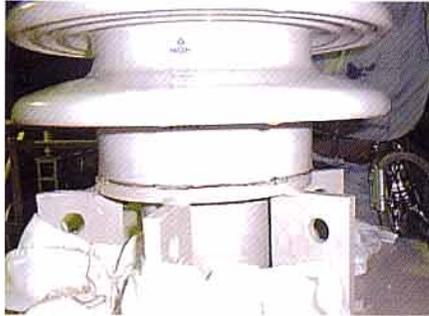
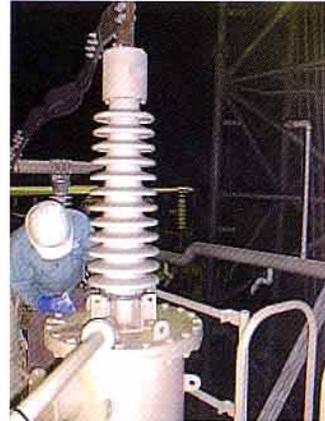
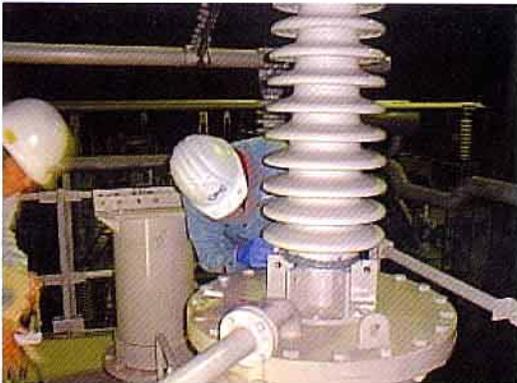
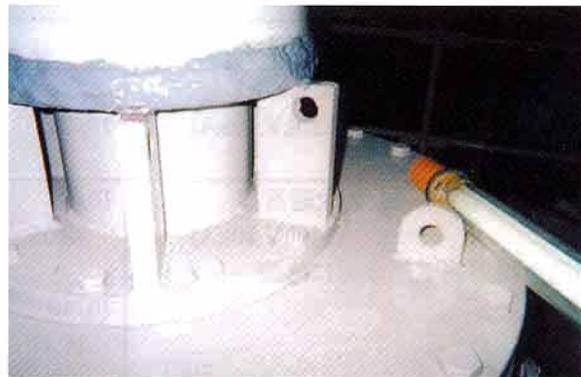
赤相変圧器中性点ブッシング亀裂破損漏油修理状況

亀裂破損箇所コーキング修理状況

No.1 主要変圧器の停電はなかったが、赤相の中性点ブッシングから漏油があり、大きな余震が発生していることから、余震で停止すれば広範囲な長時間停電が継続するため、10月8日の深夜から早朝にかけて変圧器を停止して健全性の確認と漏油修理を実施した。

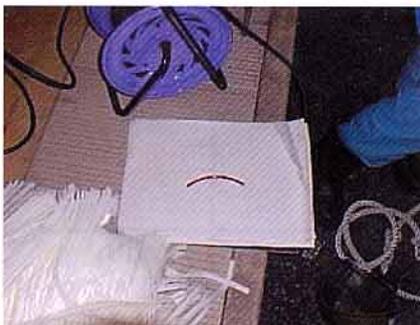
被害内容	日時	復旧状況	復旧方針
○220kV ブッシング ・赤相漏油痕跡、ブッシングが動いた痕跡 ・碍管とフランジにずれ発生	10/7 13:35 14:35	・メーカー技術員1名現地到着 ・現地調査開始 (外観点検, Tr稼働中)	[仮復旧] ・漏油痕跡のあるブッシングはリークバリア(漏油止)処理
○110kV ブッシング ・赤相漏油痕跡、ブッシングが動いた痕跡 ・Oリングがちぎれて飛び出し (全周の約1/3) ・碍管とフランジにずれ発生	10/8 10:14 20:55	・Trを停電し調査・仮復旧作業着手 ・仮復旧作業完了 (営業運転再開)	・動いた痕跡のあるブッシングはコーキング処理を実施 [本復旧] ・碍管のずれが生じたブッシングを取替 220kV ブッシング×1 110kV ブッシング×1 ・No.2 MTr本復旧後に実施

飛散したOリング

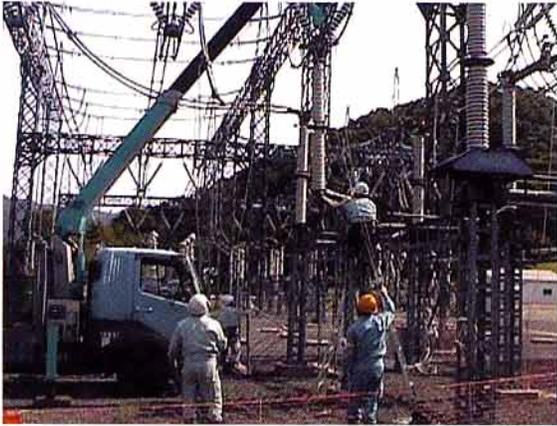
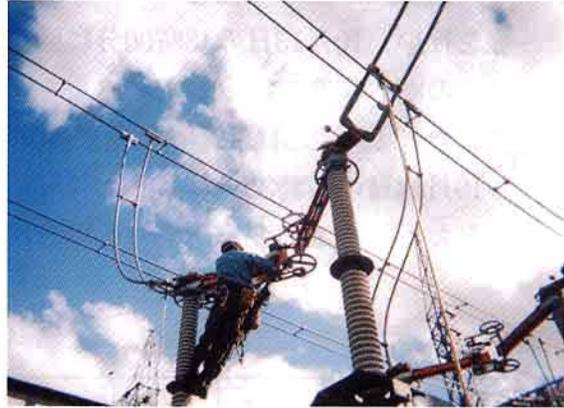
被害内容	日時	復旧状況	復旧方針
○北松江幹線 ・1L 乙LS白相碍子破損 ・2L 甲LS青相碍子破損 ・2L LLS赤, 青相碍子傾き	10/7 20:30	・北松江幹線 1L乙LS碍子 取替 作業完了	・#2 MTr220kV母線側 LSの碍子を使用して 復旧 ・#2 MTr220kV母線側 LSは、#2 MTr仮復 旧までに碍子を取替
	10/8 13:51	・北松江幹線 2LLS碍子 調整 作業完了	
	10/8 14:05	・北松江幹線 2L甲LS碍子 取替 作業完了

220kV関係断路器復旧状況

220kV北松江幹線母線側断路器の修理は、地震で被害を受け修理に長期間かかるNo.2主要変圧器の220kV母線側断路器の碍子を使用し、1号線は10月7日、2号線は10月8日に復旧した。

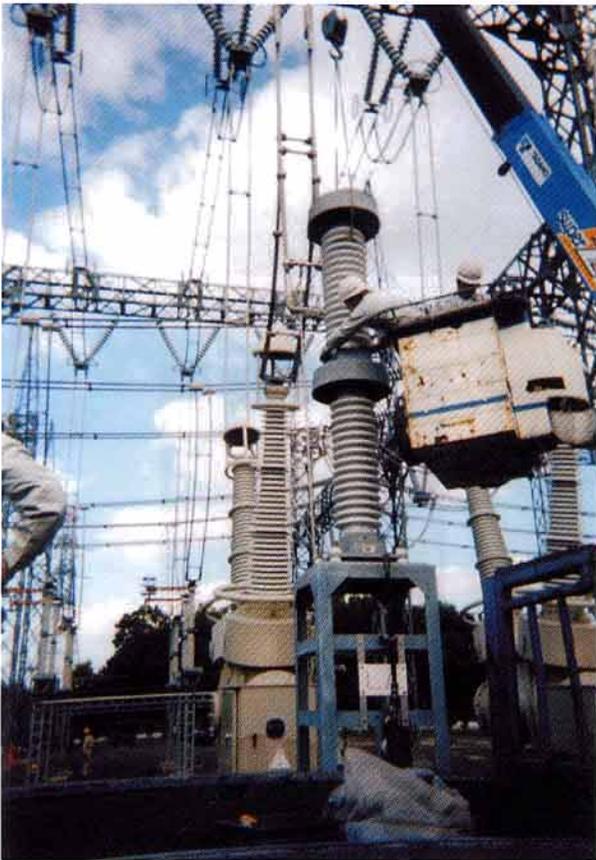
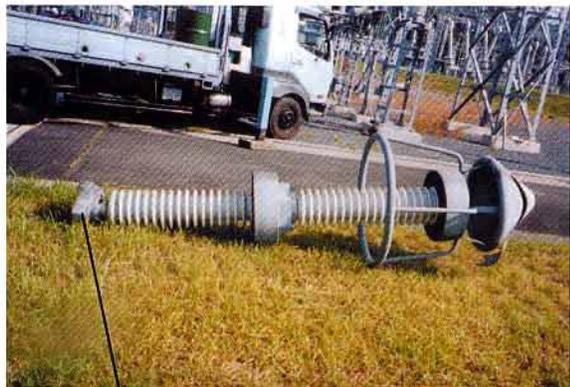
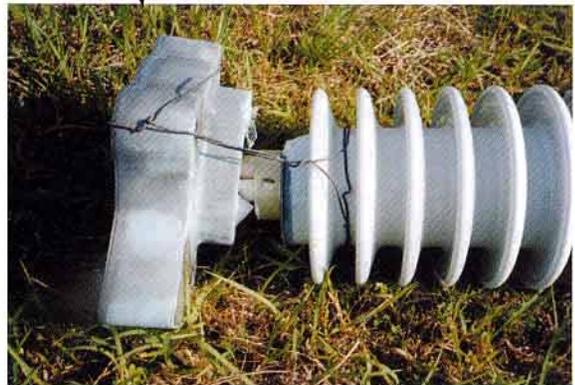
220kV北松江幹線避雷器復旧状況

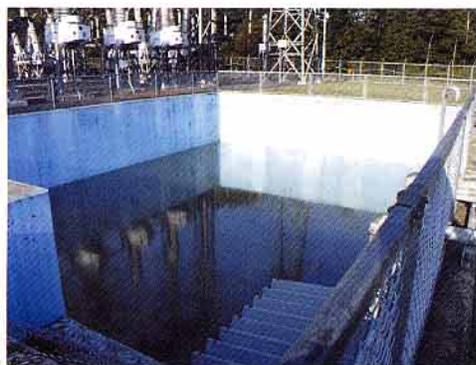
集油水槽状況

No.2 主要変圧器の赤・白相のコンサベータ内の絶縁油（各相約4000ℓ）が、破損した220kVブッシングの下部から漏油し、徐々に集油水槽に流れ込んで来たため、10月6日の22時40分頃からタンクローリーによる油水回収作業を開始した。その後、降雨による雨水と共に流入が続いたためタンクローリーを増車し油水回収を続け、集油水槽等の洗浄作業等を行い、10月13日の13時00分に回収作業を終了した。

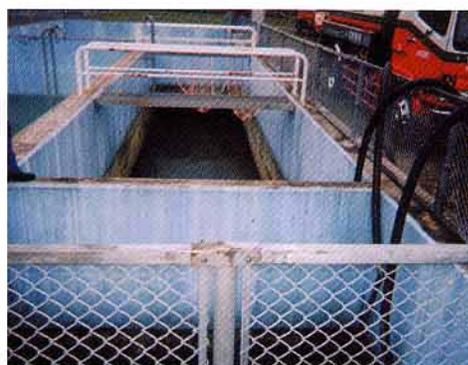
集油水槽内油回収作業状況

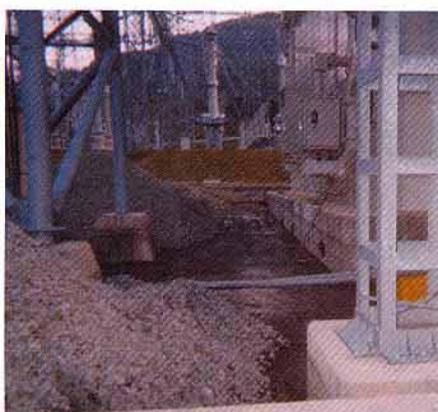
2MT防油堤内の油除去に伴うバラ移動（置き換え）

また、油で汚損したNo.2 主要変圧器ヤード等の敷バラスの回収・置き換え作業も実施し10月14日の17時30分終了した。

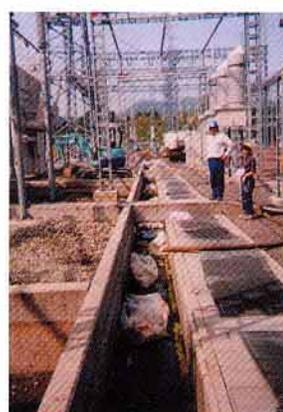
排水ピット油回収作業状況

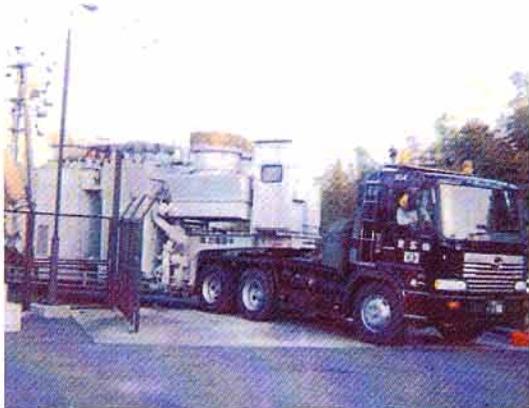
君田発電所から到着し構内に搬入するところ

No.2 配電用変圧器の被害は、110kV中性点ブッシングの損傷で、昼間の配電線全逆送が困難なため、修理中は移動変圧器で供給する方針とし、10月7日に修理を完了した。

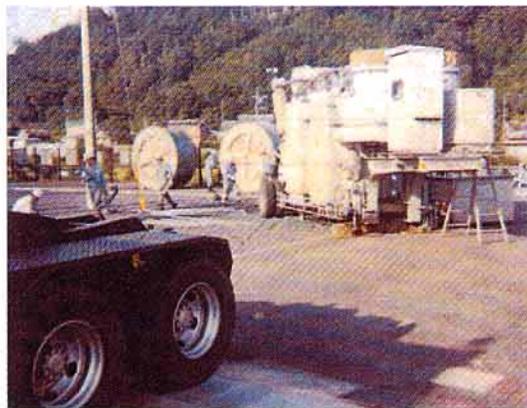
トレーラーと切り離し設置場所に据付

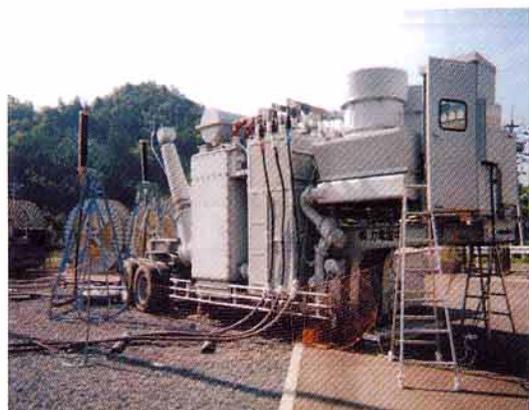
移動用電力ケーブル接続作業

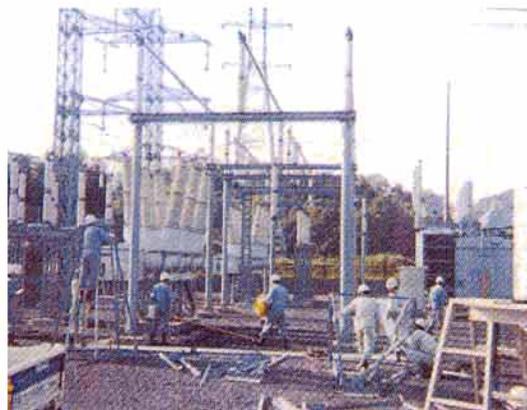
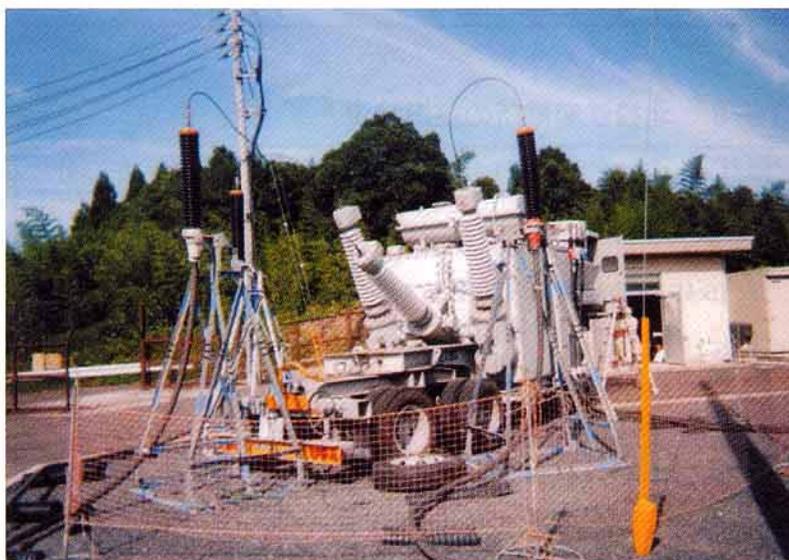
電力供給中の移動用変圧器

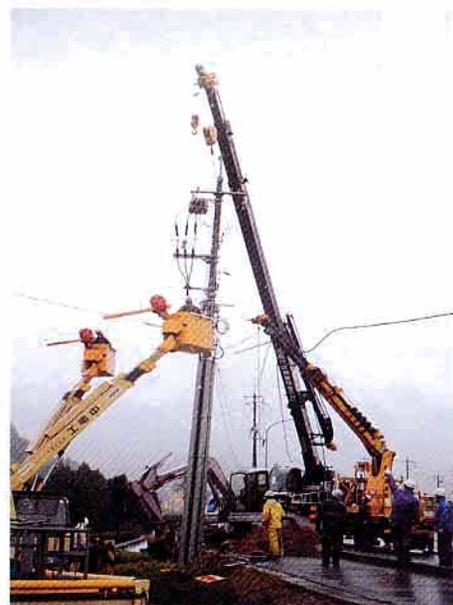
(西伯町)

電柱傾斜の本格復旧作業状況

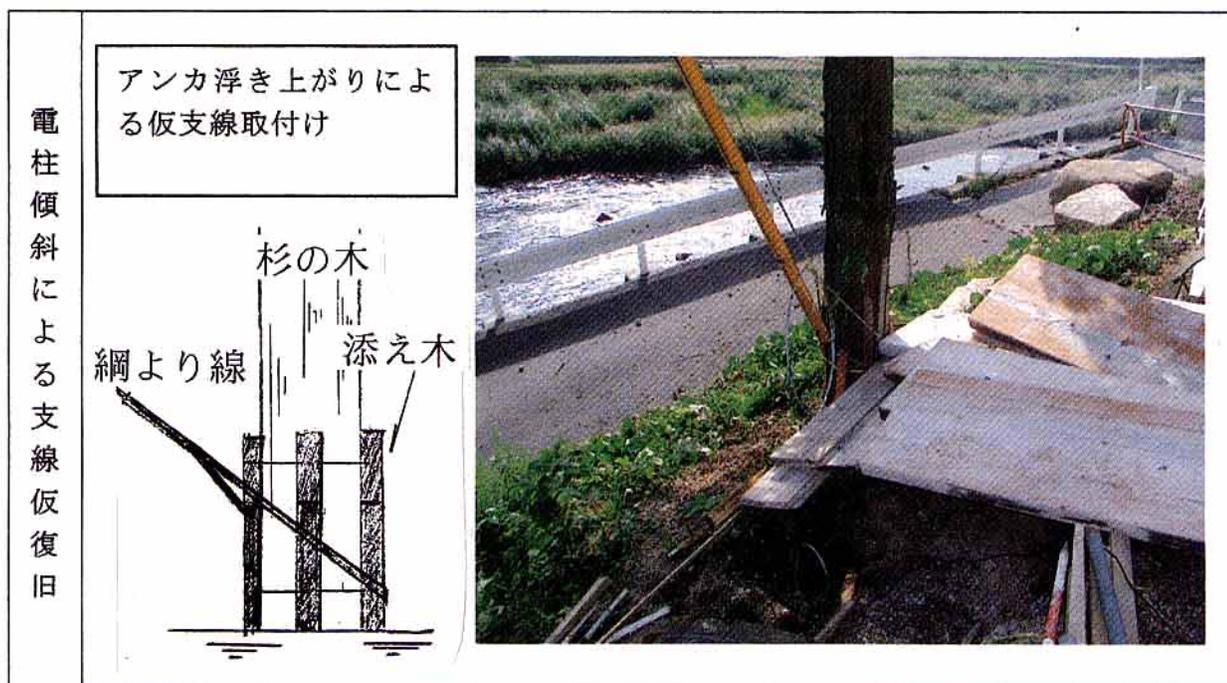
写真3-4-6

支持物流出による復旧	電柱撤去・ロングスパンにより送電		
	電柱撤去・ロングスパンにより送電		
電柱沈下 高圧線復旧	液状化により電柱沈下 高圧線が看板に接触のため 防具取付けにて復旧・送電		
引込口・計器復旧	壁の脱落による引込口配線および計器脱落 VVFによる仮配線にて送電

- ・電柱は、地震の振動、地割れ、液状化等により強度低下が予想されるため極力高所作業車を使用し、昇柱の必要がある場合は地際点検、強度確認を十分に実施すること。
- ・電柱傾斜の応急復旧は、傾斜直し、仮支線取付等による当面の安全措置を行う。
- ・電柱折損・傾斜で応急復旧が困難な箇所については、電柱を撤去しロングスパンとする。
- ・液状化現象により電柱が沈下し、他物と離隔不足となった箇所については、防護管取付けによる仮措置で対応する。
- ・引込線の支持点外れ、計器脱落箇所については、安全に供給するために必要な当面の仮措置で対応する。
