Journal of Japan Sewage Works Association

# 2000年鳥取県西部地震での 下水道施設被害の分析

鳥取県生活環境部住宅環境課下水道室  
社)日本下水道協会技術部

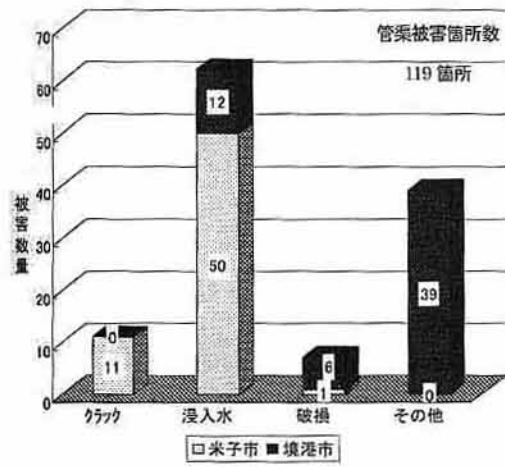
図-4(a) 管きょ被害数量 (被害形態別分類)

調査対象である米子市、境港市における管路施設の被害率を兵庫県南部地震と対比して表-3に示す。また、鳥取県西部地震での被害形態の内訳を図-4に整理して示す。これらから、人孔の被害率は両地震で大差ないものの、管きょの被害率は兵庫県南部地震の1/6と明らかに小さいことがわかる。また、図-4の被害形態分類から、人孔・管きょともに、クラックや浸入水などの比較的軽微な損傷がほとんどであり、兵庫県南部地震に比べて被害程度も軽微であったことも明らかである。

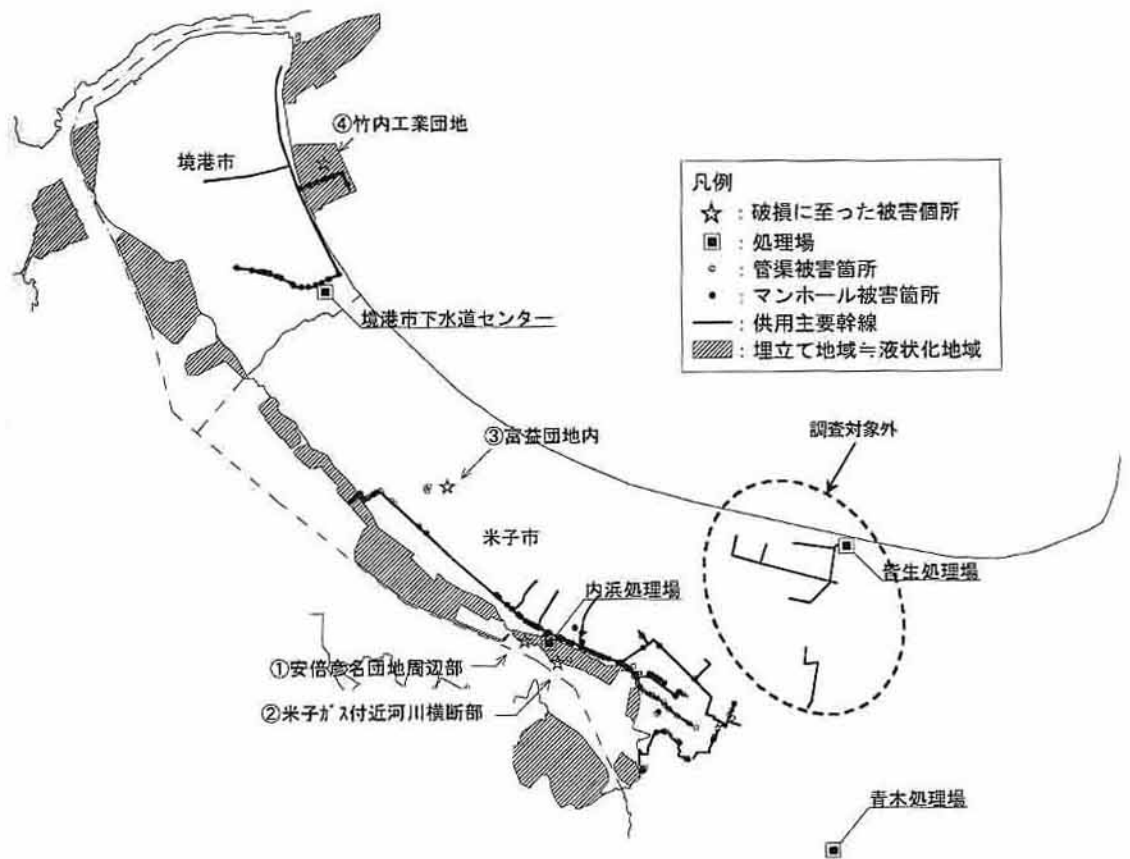
図-5 管路施設の被害箇所

図-4に整理した全被害箇所および被害形態で破損といった大被害の生じた地点(4カ所)の位置を図-5の平面図に示す。大被害のあったもののうち、3地点(①②④)は臨海部の埋立地であり、1地点(③)が内陸部である。しかし、この内陸部の被害箇所(富益団地内)は、砂取り場の後を造成した箇所で大被害が発生している。これらの被害箇所では液状化発生の痕跡と、それに伴う地盤流動が発生しており、被害要因は明らかに液状化の発生によるものである。

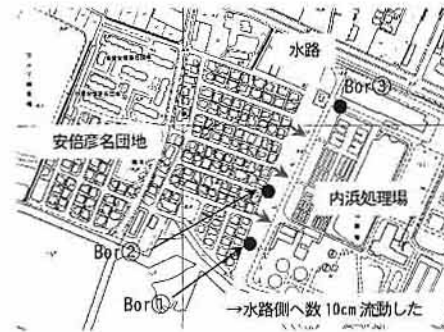
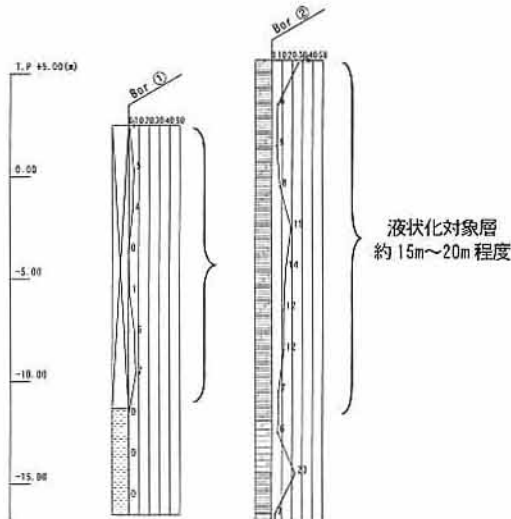
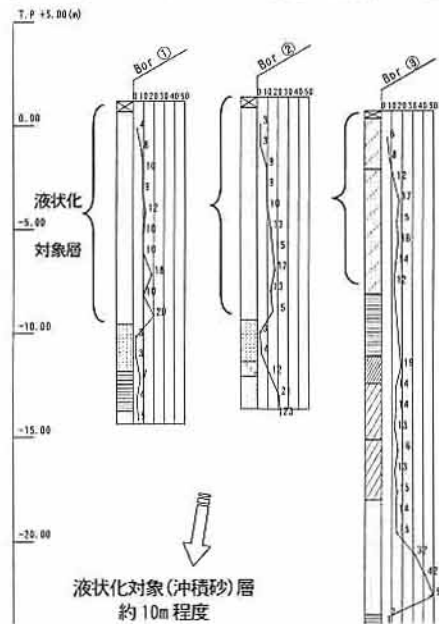
図-11 安倍彦名団地の地盤特性と地盤流動量

と流動量であり、図-11は鳥取県西部地震で水路被害があった安倍彦名団地の地盤特性と流動量である。ポートアイランドでは液状化対象層が約15m~20m存在して流動量が1~2mであったのに対して、安倍彦名団地では液状化対象層が約10m存在して流動量が数10cmに収まっている。

以上のように、鳥取県西部地震の被害地点の方が、液状化対象層厚が薄く、地盤流動量も1オーダー近く小さいこと。鳥取県西部地震での液状化発生地域は図-11に示したような中海に面した埋立地（干拓地）にはほぼ限定されており、液状化発生程度の割には地盤流動の発生は大規模なものではなかったことが小被害に留めた大きな理由とい

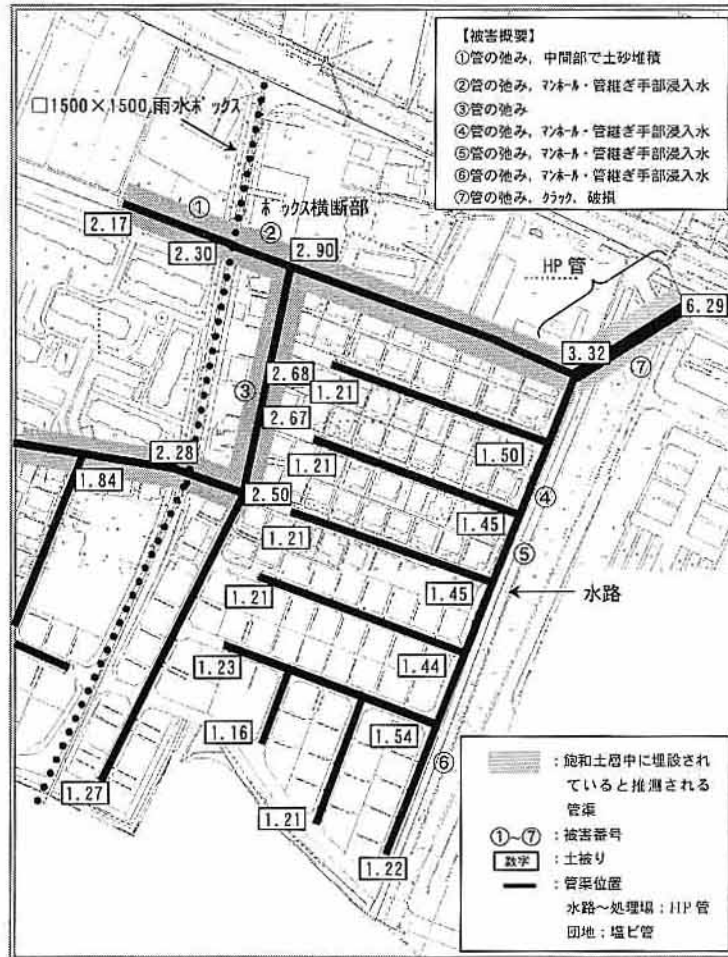
図-12 安倍彦名団地の被害状況と飽和土層の関係

液状化発生地域ですべて被害が生じているかというそういうわけでもない。図-12に安倍彦名団地での被害が著しく、地震後応急的に復旧した地点(①~⑦)を示す。同図には管きょの土被りも併せて示し、地下水位以下の管きょ区間とそれ以外を区分して示した。団地内ではほぼ全域で液状化の痕跡があり、液状化の発生は明らかである。また、水路近傍では数10cm程度の流動が確認され

(1) 水路沿いの被害箇所(①②③⑦)は管きょ土被り厚が2.0~3.0m程度で、既往調査ボーリングでの孔内水位(GL-1.5m~2.0m)以深に埋設されており、明らかに液状化の発生したと考えられる飽和砂層中のものであった。

(2) 水路沿いの管きょの被害位置(④⑤⑥)は、土被り厚が1~2m程度で不飽和土層中に埋設され、管理設位置で液状化が発生したとは考えにくい、その下部の液状化により地盤流動を生じ、管体に流動力が作用したために生じたものと考えられる。

以上のことから、下水道施設の耐震性を高め、地震後に要求される機能を保つためには、設計や耐震診断において、特に液状化層の分布状況および地盤流動の発生の有無と流動量を詳細に把握し、対策工も含めた構造検討を入念に行い、適切な対応を図ることが重要と考えられる。
