企画県土警察常任委員会資料

(平成24年3月12日)

みなとさかい交流館外壁等改修工事の工法検討に関する経緯

みなとさかい交流館最適改善手法調査委員会における調査状況写真

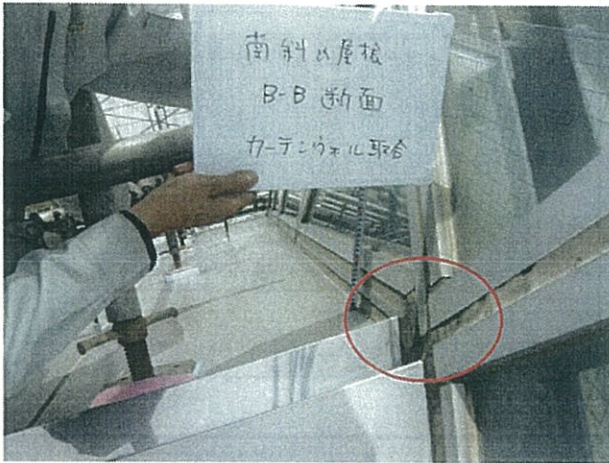
写真1 撮影箇所： 斜め屋根と光塔取合 上部

カーテンウォールと水切・笠木取合部
シーリング劣化により隙間が発生し
建物内部に浸水している。

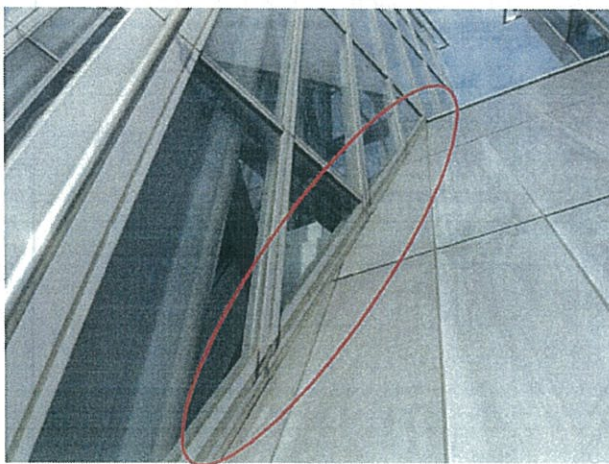
写真2 撮影箇所： 斜め屋根と光塔取合 中央部

カーテンウォールと斜め屋根の取合部
目地シールの劣化により内部に浸水。
水切にそってシーリング内部を下部に
落下する。

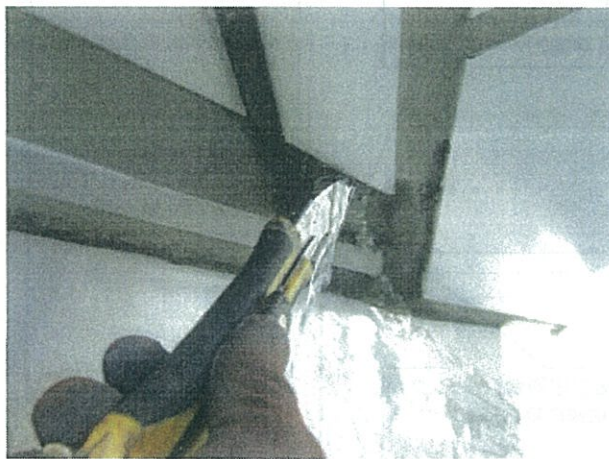
写真3 撮影箇所： 斜め屋根と光塔取合 下部

シーリング内部に水が溜っており、
シーリングを切るとあふれ出す。
あふれた水は、水切を越えて建物
内部に浸入し3階事務室に漏水する。

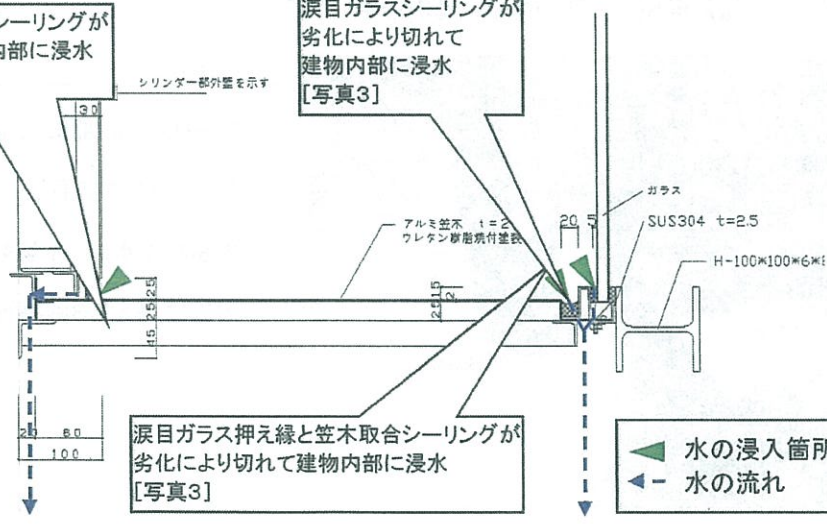
外壁パネルと笠木取合シーリングが劣化により切れて建物内部に浸水
[写真2]

涙目ガラスシーリングが劣化により切れて建物内部に浸水
[写真3]

涙目ガラス押え縁と笠木取合シーリングが劣化により切れて建物内部に浸水
[写真3]

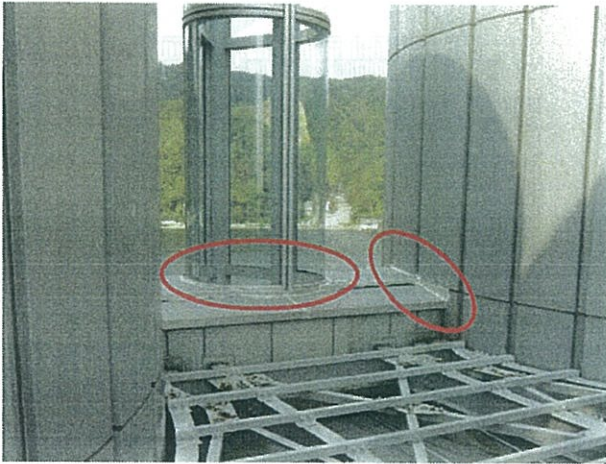
写真1 撮影箇所: 北側外壁 笠木

外壁パネル及び涙目と笠木取合部分
シーリング劣化し剥離している。

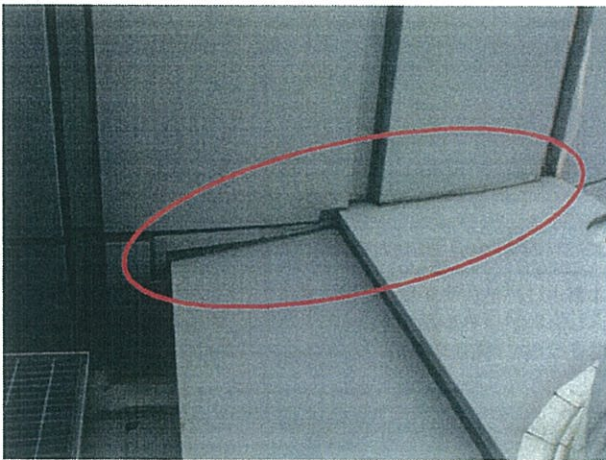
写真2 撮影箇所: 涙目 円筒 間 笠木

外壁パネルと笠木の取合シーリングが
劣化により剥離し建物内部に浸水する。

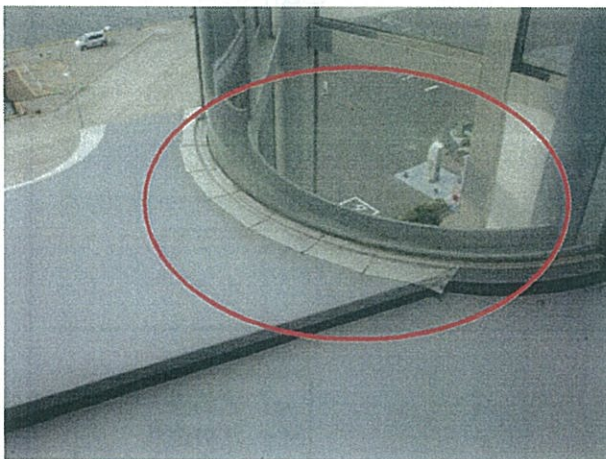
写真3 撮影箇所: 涙目取合い

涙目と笠木の取合シーリングが劣化に
より剥離し建物内部に浸水する。

ガラスシーリングが建物の震動や
材料の劣化により切れて建物内部
に浸水する。

アルミテープにて補修済み

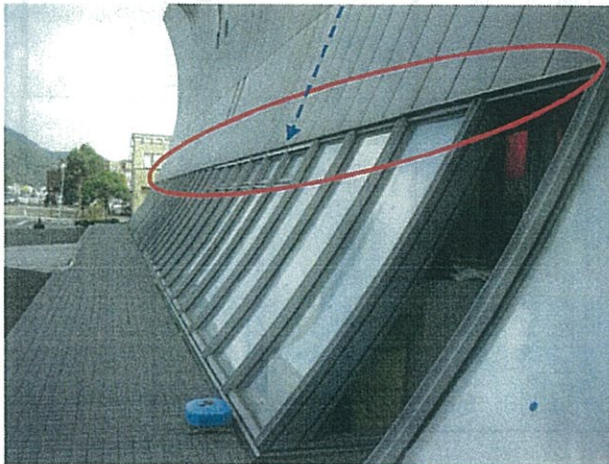
写真1 撮影箇所: 北側1階サッシ全景

上部水切より浸水している。

屋根より浸入した水がパネル裏を
伝って、1階に漏水している。

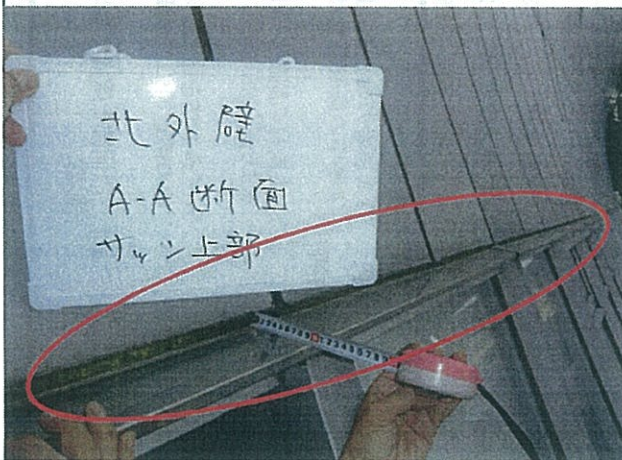
写真2 撮影箇所: サッシ上部 水切

水切上部に溜った水が、シーリングの
劣化によって剥離した部分に流れ、
建物内部に浸水している

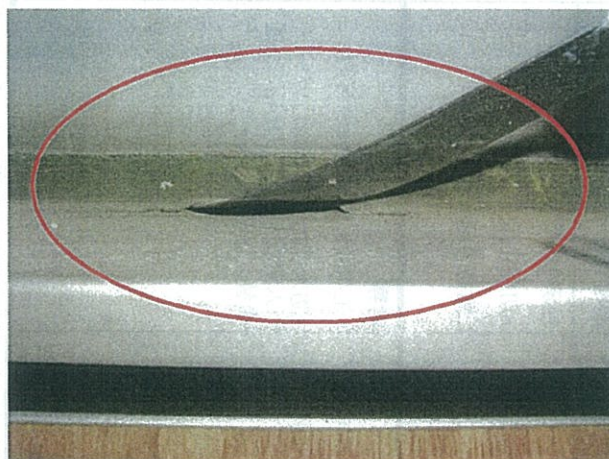
写真3 撮影箇所: 水切上部 シーリング

水切上部のシーリングが劣化により
内部まで剥離している。
