国指定重要文化財の毀損について

平成25年11月18日
文 化 財 課

国指定重要文化財「尾崎家住宅」（東伯郡湯梨浜町宇野）の門が毀損しましたので、報告します。

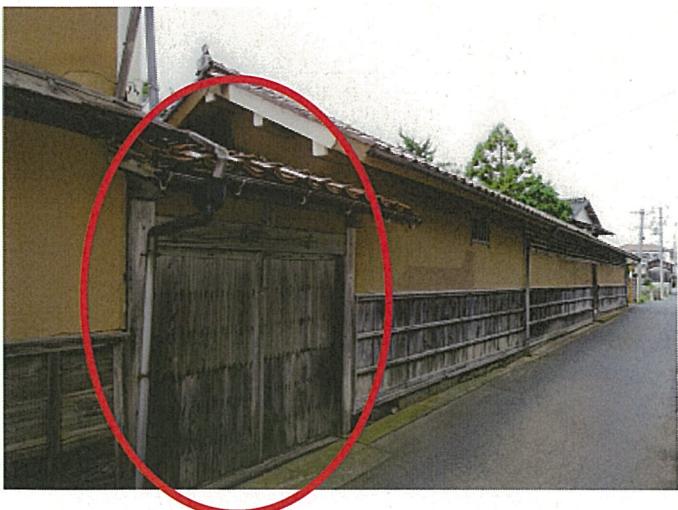
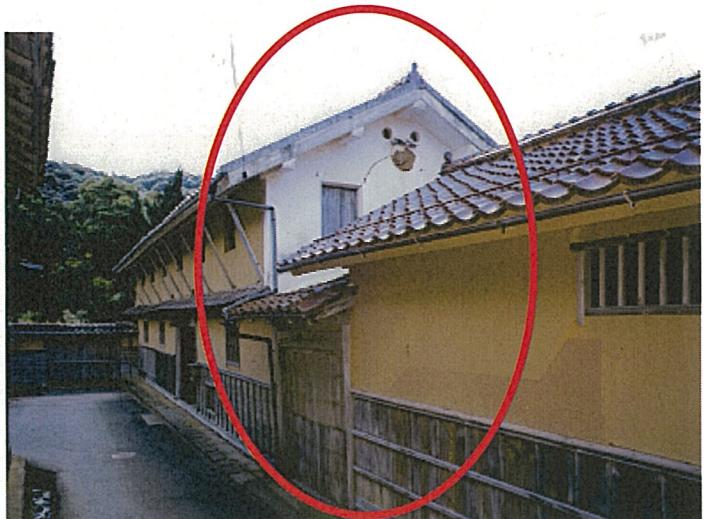
毀損前の門（物置及び薪小屋附属）及び門長屋北側妻壁（平成24年秋）

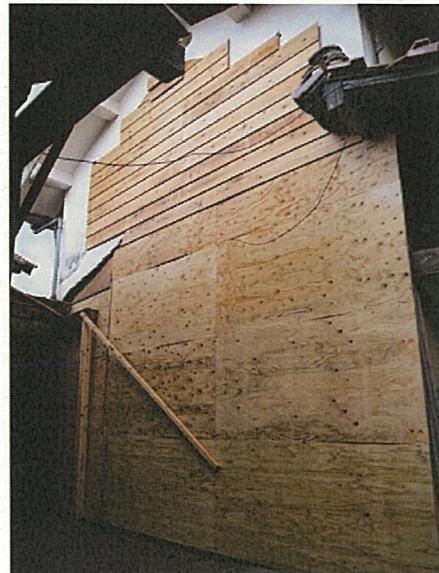
門長屋北側妻壁の応急処置
(平成25年11月11日)

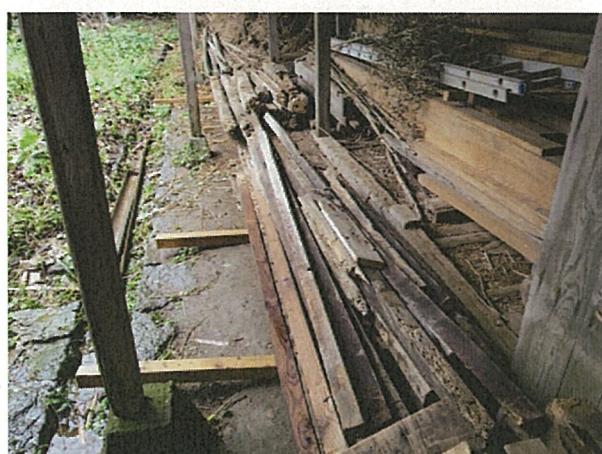
取り外された資材の保管状況
(平成25年11月11日)

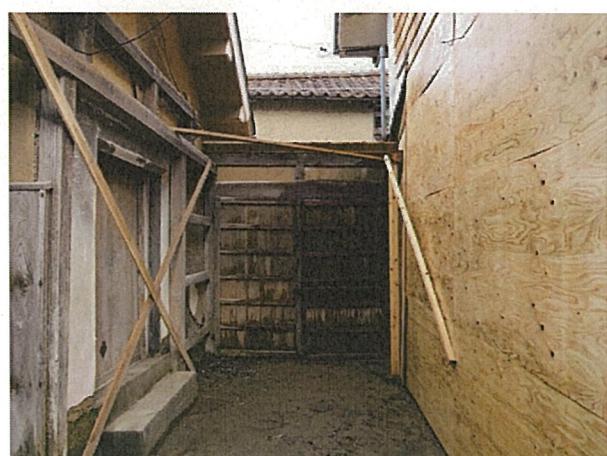
屋根が取り外された後の門
西面（11月11日）
