平成25年度 鳥取県東部沿岸土砂管理協議会 ＜要 旨＞

平成25年10月30日
鳥 取 県

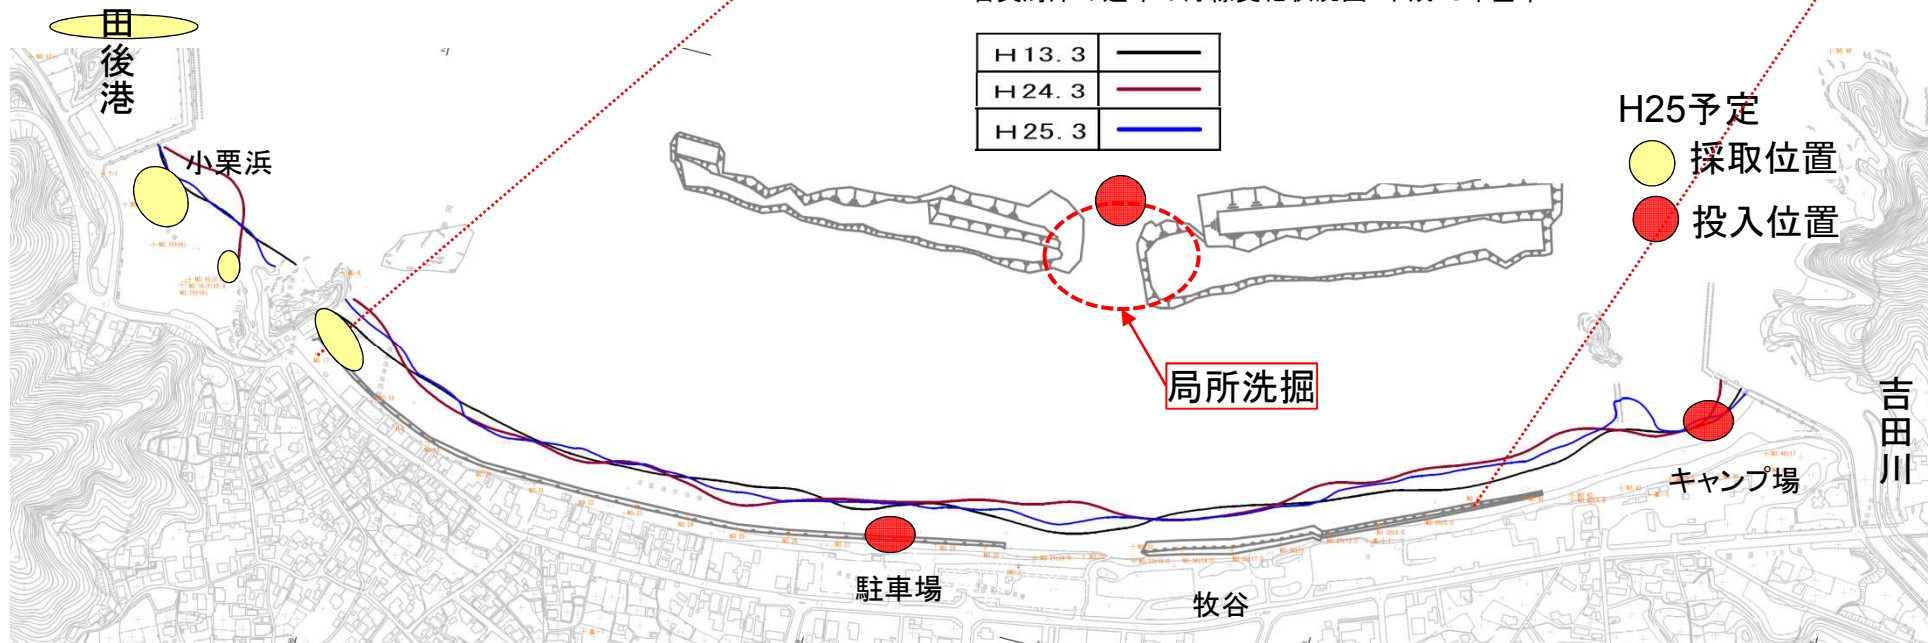
岩美海岸(浦富地区)の近年の汀線図

H13からの傾向	サンドリサイクルの効果により汀線安定傾向。人工リーフ開口部に局所的な深掘れが発生。
H13からの対策	サンドリサイクル、人工リーフの整備
H25対策	サンドリサイクル、人工リーフの整備(経過観察)
H24~H25の変化	大きな汀線の変動はない。人工リーフ開口部の深掘れ状況に変動はない。
H26対策予定	サンドリサイクル、人工リーフの整備
H13~H24サンドリサイクル実績451,957m ³ 、年平均37,663m ³ [対応状況等] ・人工リーフ開口部で深掘れ(周辺に比べ-10m程度)が発生しており、引き続き注視する必要がある。 ・波浪(特に冬期風浪)により、局所的な侵食を受けているため、引き続き浜崖の発生などに注視する必要がある。

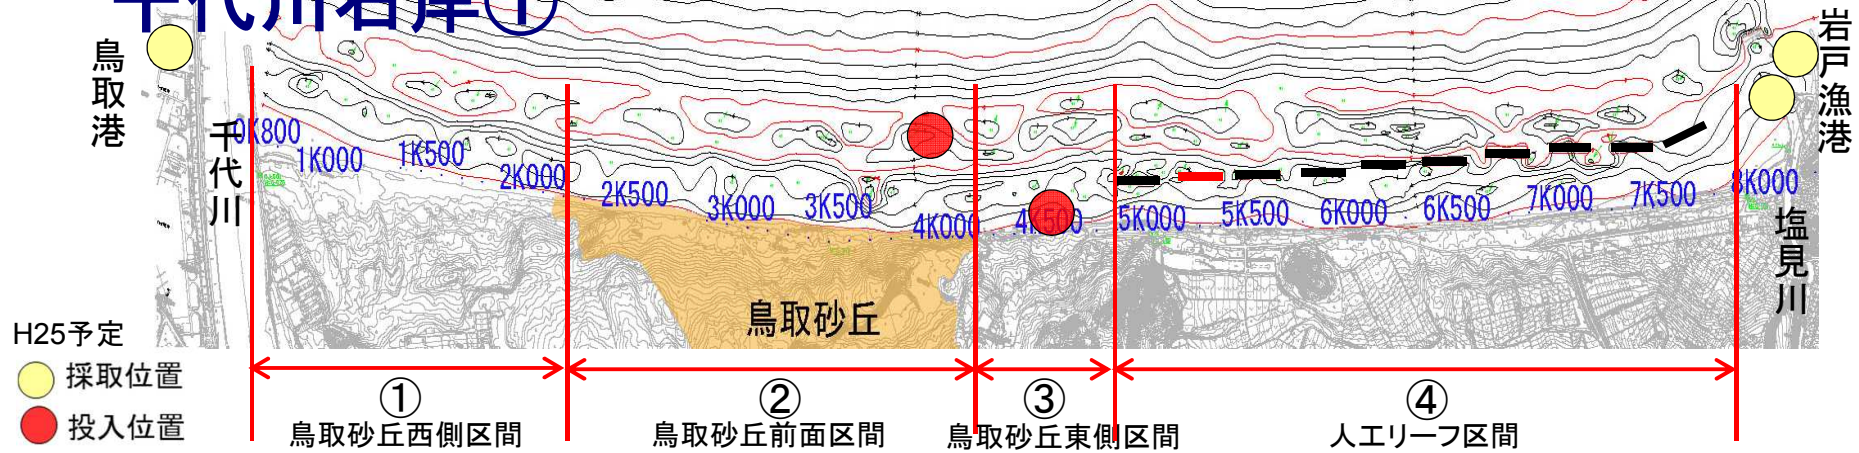
千代川右岸①

区間	①	②	③	④
H18からの傾向	安定傾向	西側はサンドリサイクルの効果により安定傾向 東側は侵食傾向	汀線前進傾向	安定傾向 人工リーフ未整備箇所は侵食傾向
H18からの対策	—	サンドリサイクル (鳥取港、塩見川、岩戸漁港)	サンドリサイクル (鳥取港、塩見川河口、駟馳山BP)	サンドリサイクル (岩戸漁港、塩見川、千代川) 人工リーフの整備
H25対策	—	サンドリサイクル	サンドリサイクル	人工リーフの整備
H24～H25の変化	安定傾向	西側はサンドリサイクルの効果により安定傾向。 東側は侵食傾向。	安定傾向	安定傾向であるが、リーフ未整備箇所における局所的な侵食は解消されていない。
H26対策予定	—	サンドリサイクル	サンドリサイクル	サンドリサイクル 人工リーフ

H17～H24サンドリサイクル実績575,433m³(うち系外から82,375m³)、年平均71,929m³
 [対応状況等]
 ・鳥取砂丘西側区間に局所的に侵食あり、引き続きサンドリサイクルによる対応が必要。
 ・人工リーフ未整備箇所において局所的に侵食があり、引き続きサンドリサイクル、リーフの整備で対応が必要。
 ・漂砂系外からの土砂搬入により海浜の安定が図られており、今後も陸上部や河川下流中流域の掘削工事等における流砂系からの発生土砂について海浜に適したものであれば、積極的にサンドリサイクルに利用していくことが必要である。

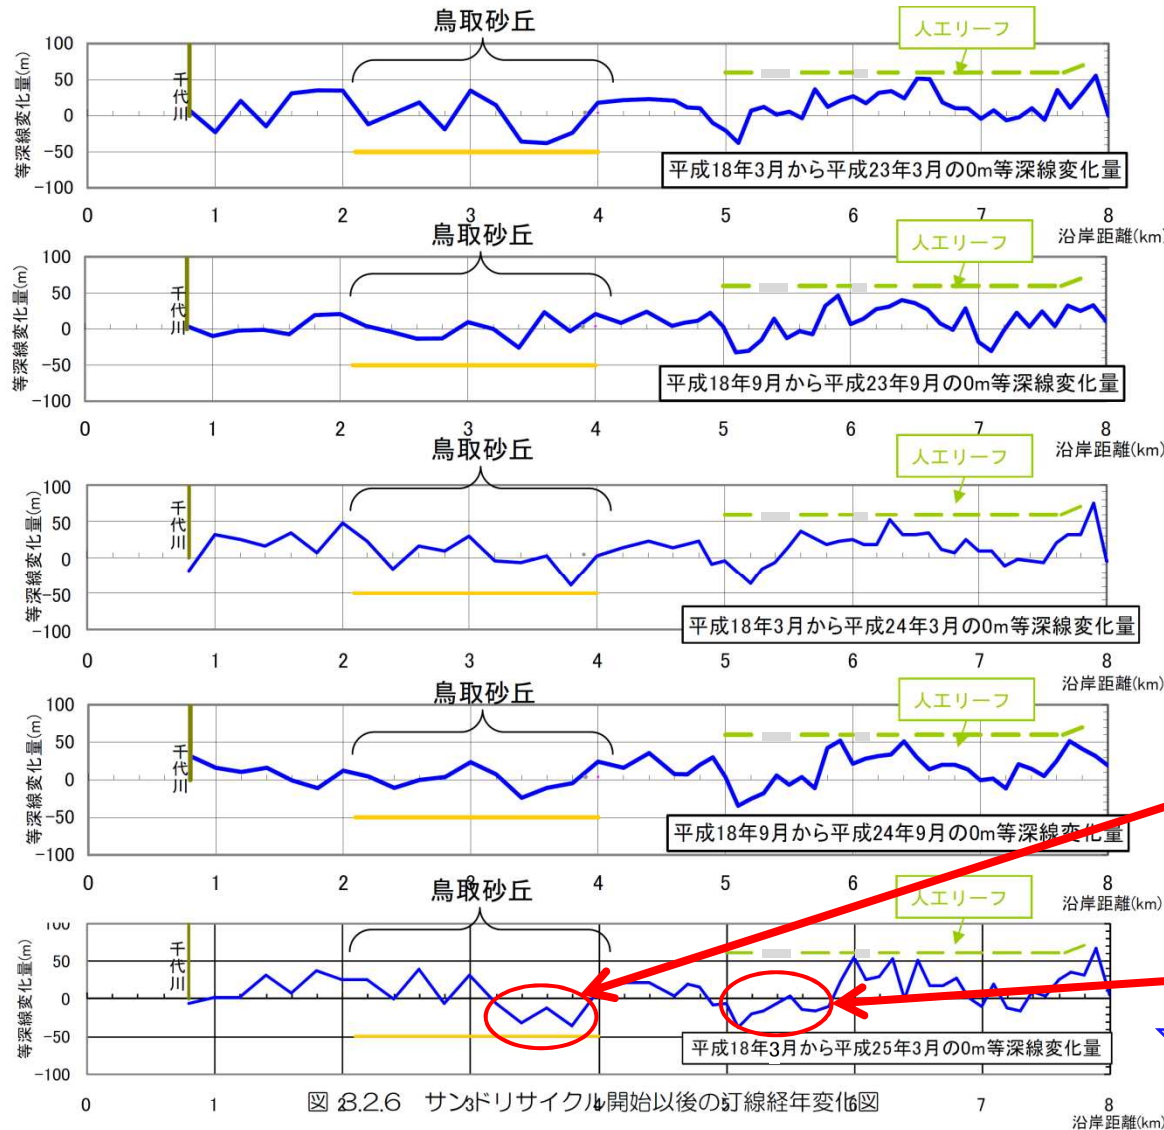
図 3.2.6 サンドリサイクル開始以後の汀線経年変化図

H18を基準とすると、50m程度の汀線の前進後退が見られる。

折れ線を比較すると、おおよそ同じ形状であり、最近の汀線状況は落ち着いている。

鳥取砂丘東側区間に局部的に侵食あり、引き続きサンドリサイクルによる対応が必要。

人工リーフ未整備箇所において局部的に侵食があり、引き続きサンドリサイクル、人工リーフの整備による対応が必要。

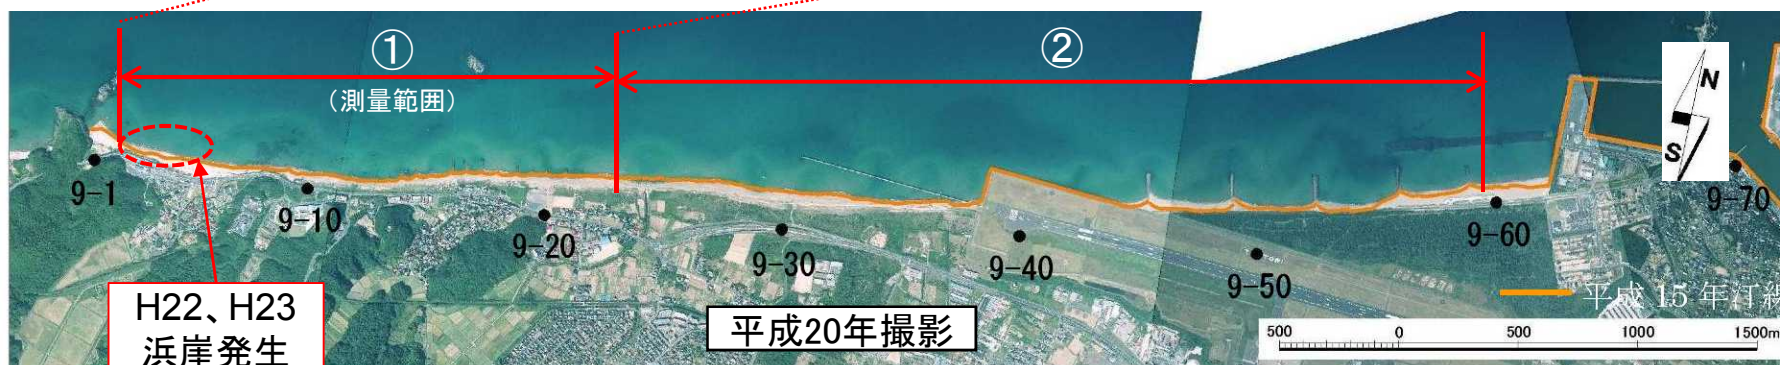
千代川左岸の近年の汀線変化状況図：平成14年基準

区間	①	②
H14からの傾向	全体的には安定傾向。	安定傾向
H14からの対策	—	—
H25対策	汀線測量に加え、深淺測量を実施。	—
H24～H25の変化	大きな変動はなく安定傾向。 H22、H23に浸食を受けた西側の浜崖発生箇所は回復傾向にある。	安定傾向
H26対策予定	引き続き、汀線測量、深淺測量を実施	—
[対応状況等] ・H14基準汀線と比較し、汀線の大きな変動はない。 ・海浜が安定的であることから、サンドリサイクル等の対策は実施されていない。 ・引き続き深淺測量等により、適切な状況把握が必要。 ・必要に応じてサンドリサイクル等の対応を実施する。

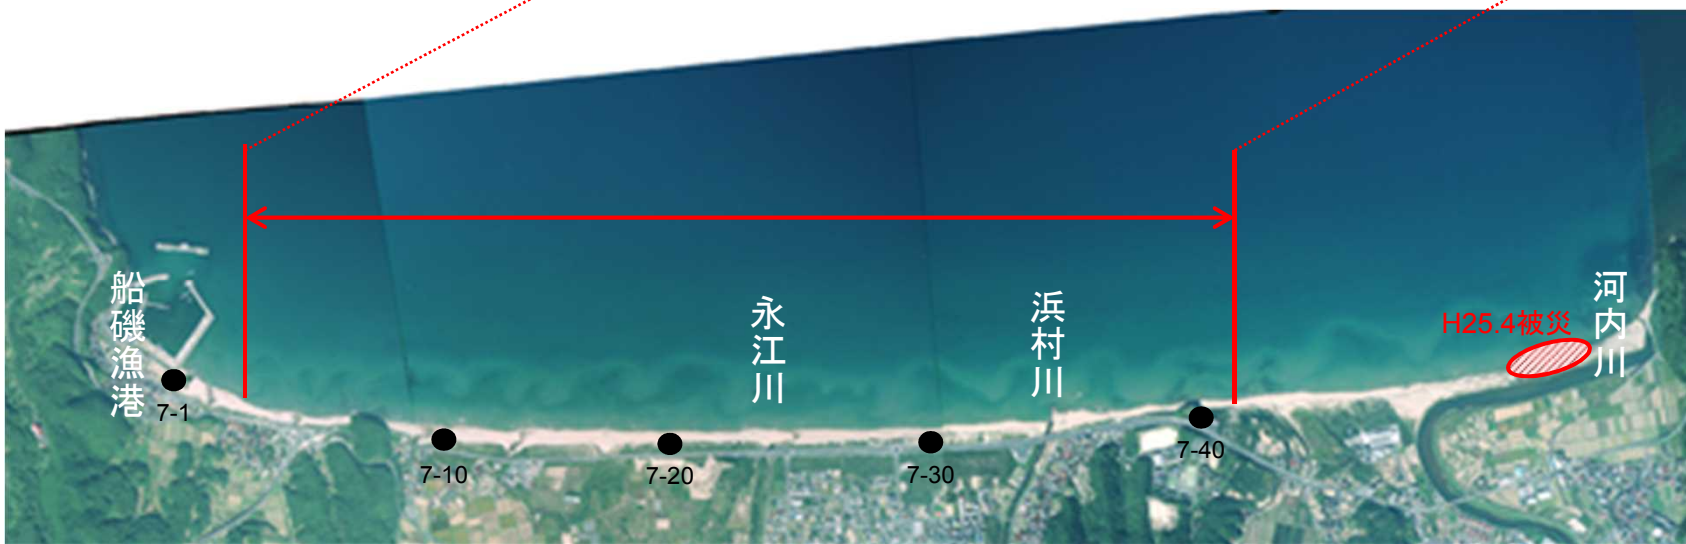
気高海岸の近年の汀線変化状況図; 平成4年3月基準

H4からの傾向	汀線の変動幅は10m以内で安定。
今までの対応策	永江川・浜村川・河内川河口浚渫土、船磯漁港航路泊地浚渫土によるサンドリサイクル
H25実施内容	サンドリサイクル(永江川・浜村川・河内川、船磯漁港)
H24～H25の変化	汀線の局所的な前進後退はあるものの、サンドリサイクルの効果により全体的に安定傾向。
H26予定	サンドリサイクル
サンドリサイクルの効果もあり、長期的に安定傾向。 [対応状況等] ・浜村川右岸側において局所的な侵食が判明。 ・浜村川右岸側の経過観察も含め、今後もモニタリング結果を注視する必要がある。

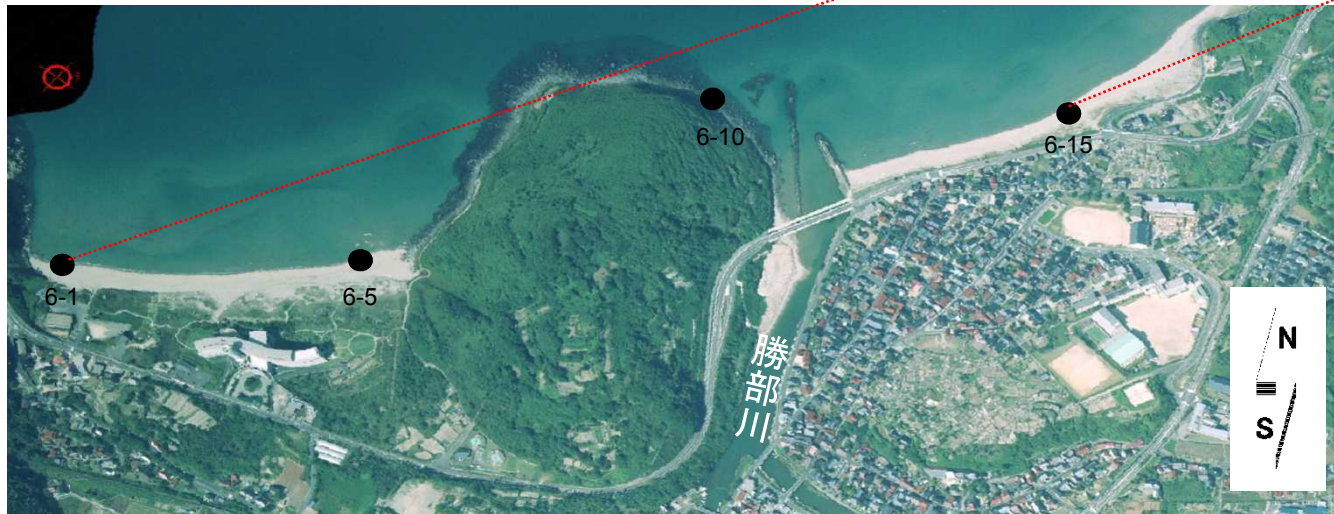
青谷海岸の汀線変化状況図
(昭和22年基準)

近年の傾向	過去からの汀線の前進後退の幅は概ね20mである。近年では昭和22年頃の汀線に戻っている。
近年対応策	勝部川河口浚渫土によるサンドリサイクル
H25対策	勝部川河口浚渫土によるサンドリサイクル
H24～H25の変化	日常の巡視結果においては、安定している。
H26対策予定	サンドリサイクル
今後も定期的なモニタリングを実施する。 [対応状況等] 特になし。
