**「福田漁港・浅羽海岸サンドバイパスシステム」現地調査等
開催結果概要（主な意見・論点）**

日 時：平成 26 年 4 月 28 日（月）

場 所：福田漁港（静岡県磐田市福田）

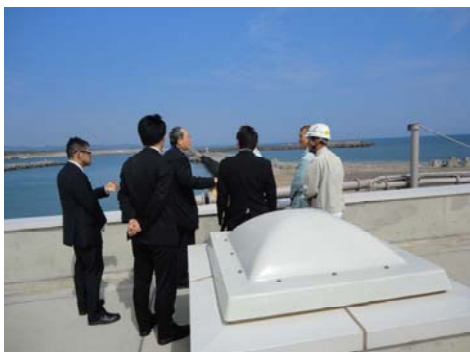
（写真 1）概要説明の様子

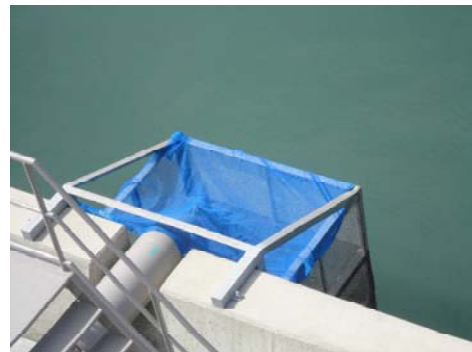
- ・ 「福田漁港・浅羽海岸サンドバイパスシステム」へ静岡県公用車で移動し、現地で説明をしていただく五洋建設株式会社の現地作業員 4 名と合流した。
- ・ ポンプ場屋上から栈橋・吐出口等全景を見ながら、概要説明を受けた。（写真 1）
- ・ 平成 24 年度に発生した低圧吸水ポンプの故障の原因となったゴミ対策として吸水口に設置された囲いについて説明を受けた。
この囲いについては低圧吸水ポンプの故障発生前には設置されておらず、当該故障発生後に設置されたとのこと。（写真 2）
- ・ 続いて、振動ふるい及び調整槽の説明を受けた。現地調査当日は、ジェットポンプにゴミが詰まり、通常であればスラリーの濃度が 20～30% あるところ、10 数% の濃度となっていた。（写真 3）
- ・ ゴミが原因で作業効率が下がっている、と五洋建設の現地作業員の方が嘆いていた。
- ・ 通常、20～30% の濃度で運ばれてきたスラリーを、調整槽において 15% に調整し、2.2 km 先の吐出口に圧送している。
- ・ ジェットポンプに詰まったゴミは、ジェットポンプの圧力を下げたり、別のポンプを動かしているうちに取れるとのこと（現地調査当日もこの作業を実施していた）。
- ・ サンドトラップが形成（海底：-1 m サンドトラップ底：-14 m 法勾配：約 30 度）されるに従い、サンドトラップ底へのゴミの集積が懸念されるが、潮汐力・波力によりサンドトラップ外にゴミが出て行くことを期待している（特に出水期が心配）。
- ・ 当日は、振動ふるい上に大きなゴミは見られなかったが、時々レキが当たる「カンカン」という音がしていた。海底の砂層の下の方は、レキを多く含んだ層がある模様。
- ・ 振動ふるい直下に設けられたゴミ受けには、レキが一番多く、他に貝殻が多く見られた。（写真 4）
- ・ こうしたレキや貝殻等のゴミは、砂 1,000 m³ 当り 2 m³ 程度出るとのこと。

（写真 2）吸水口の囲い

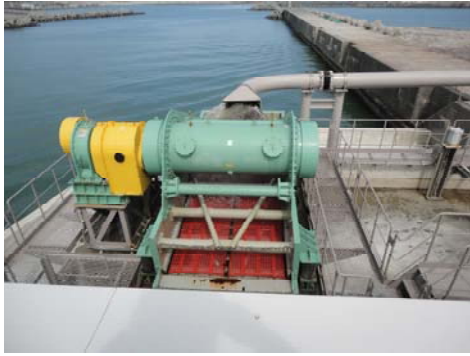
(写真3) 振動ふるいに流れ込むスラリー

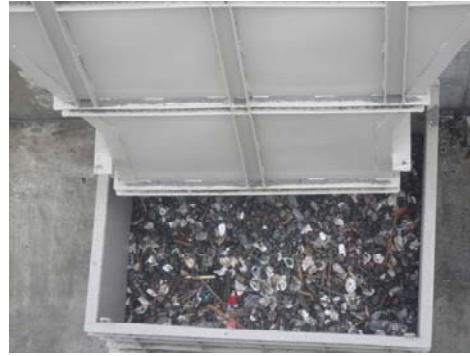
(写真4) ゴミ受け

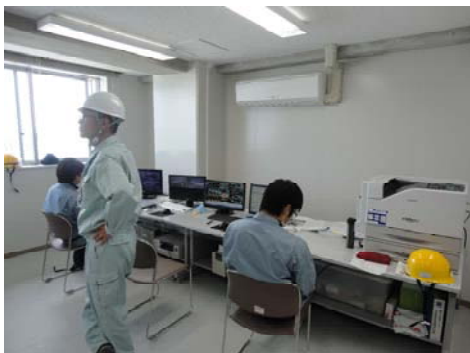
- ・操作室では、ポンプの稼働状況について4台のモニターを使い監視が行われていた。(写真5)
- ・4台のうち、向かって左側の2台でカメラによる監視が行われ、右側の2台で稼働状況の数値が表示されていた。
- ・説明を受けた時点では、沖側から2番目のジェットポンプ(4号機)が稼働しており、スラリー濃度21%(屋上で説明を受けたときより改善)、サンドトラップの深さは-1.1mであった。
(計画では-1.4m)
- ・サンドトラップの深さは、栈橋に設置されている分銅のような機械を用いて定期的に観測。(写真6)
- ・3月10日の試験施工開始後、1日平均の砂輸送量は $500\text{ m}^3/\text{日}$ 、最近は平均して約 550 m^3 であるとのこと。なお、最大で $1,000\text{ m}^3/\text{日}$ 輸送し、現時点で $14,000\text{ m}^3$ 輸送済。
- ・砂輸送量が安定しないのは、ジェットポンプにゴミが詰まることが主な原因。
- ・計画では、ウミガメの産卵期(5月~8月)を除いた8ヶ月で、10日/月稼働し、 $1,000\text{ m}^3/\text{日}$ 移動することが目標となっている(ポンプ6基設置時)。
- ・うまくいけば、ジェットポンプ4基でも目標を達成できるため、今後開催される検討委員会の結果によっては、ポンプの増設は行われない。
- ・今後、試験施工を進めていき、どのような運転方法が効率的であるか見極めていく。

(写真5) モニター

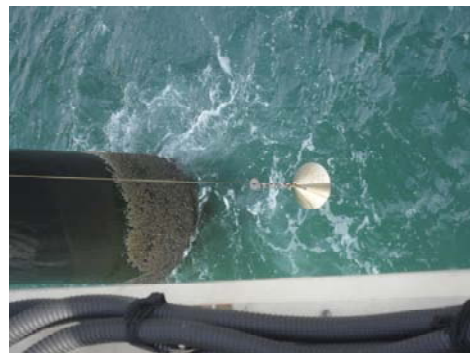
(写真6) サンドトラップの深さの計測装置

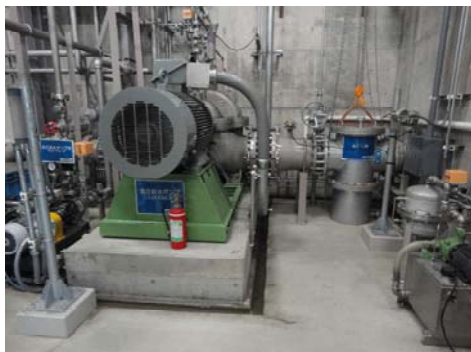
- ・平成24年度に発生した低圧吸水ポンプの故障の対策として、吸水口では網囲い、ポンプ室内ではゴミ除去装置及びサイクロン（遠心分離機）が設置されるとともに、低圧吸水ポンプ用の冷却水を送るためのパイプが設置されていた。（写真7）
- ・3月10日の試験施工開始後は低圧吸水ポンプにトラブルは発生していない。

（写真7）低圧吸水ポンプ

中央が「低圧吸水ポンプ」
右側の青い表示の部分が「水こし機」
左側の青い表示の部分が「低圧吸水ポンプ用吸水ポンプ」

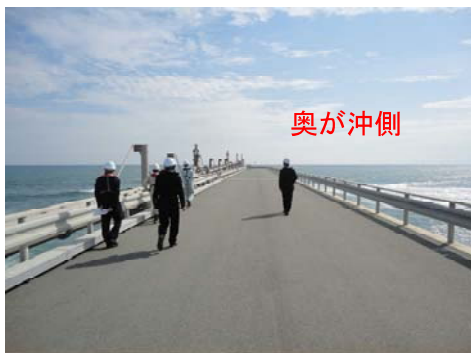
- ・非常に立派な栈橋で、道路のようであった。（写真8）
- ・このような造りになった原因の1つに、堆砂が進んだことにより作業船が近寄れなくなり、陸上施工が必要になったためとのこと。
- ・漁港港口の浚渫を毎年行っているが、サンドバイパスシステムにより回数や量が減ってくる想定である（まだ検証できていない）。
- ・太平洋側にしては想像していたよりも波が結構高く厳しいものであったので、当日の気象条件によるものかと聞いたところ、これが普通とのことであった（浜崖が連なっているのが理解できる）。
- ・栈橋の先端で沖の方を見るとうっすらと東西（横長）に茶色い筋が見えた（沖の堆砂が進んで、海底が浅くなっているとのこと）。
- ・ジェットポンプは4基設置されており、陸側から6号機、5号機、4号機、3号機となっている。
- ・現在の栈橋はこの4基分の延長であり、計画通り6基のジェットポンプを設置する場合には、さらに延長する必要がある。
- ・ジェットポンプから吸い上げられたスラリーが通過する配管は、調整槽へ向かう配管と接続するまでに大きく曲がっており、五洋建設の現地作業員の方によると、この曲がり方が原因でゴミが詰まりやすいのではないかとのことだった。
- ・調査時に稼動していた4号機の配管付近では、時折、レキ等が配管に当たる「カンカン」という音がしていた。五洋建設の現地作業員の方によると、砂のみが吸い上げられているときには、「サー」という砂が流れる音しか聞こえないとのこと。
- ・スラリー輸送管は、栈橋部及び吐出部は通常の鋼管で、必要に応じて交換等維持補修することとしており、調整槽から吐出口までの土中に埋まっている輸送管は耐摩耗性が高いメンテナンスフリーのものとしている。

（写真8）栈橋全景

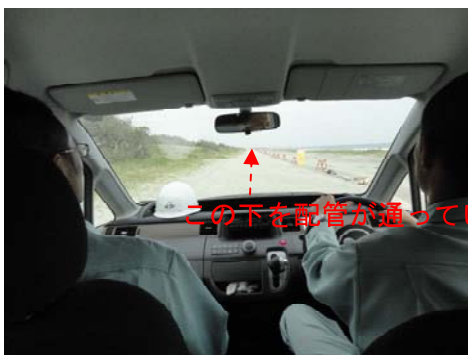
- ・排砂口へは、砂利で舗装された道を移動した。(写真9) ポンプ棟から送り出されたスラリーが通過する配管は、この砂利舗装された道の下を通っているとのこと。
なお、この道は完成式典用に作られた道であり、工事用車両は通過しないとのこと。
- ・道中にはスピーカーが設置されており、「ポンプが動きます。吐出口に近づかないでください。」というアナウンスが繰り返されていた(当該箇所は陸域から吐出口がある海岸への進入路となっている)。

(写真9) 砂利舗装道

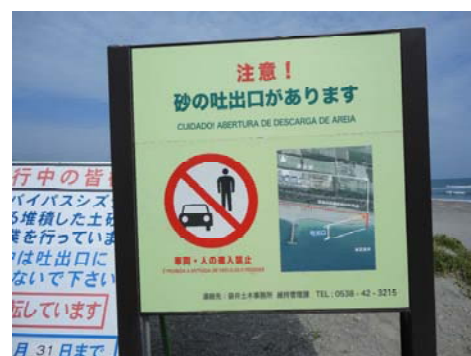
- ・吐出口付近には注意を促す看板が1つ設置されていた。(写真10)
- ・遠州灘は沖への引き波が強く、全域で遊泳禁止になっているため、そもそも海水浴客を対象にした安全対策はそんなに必要ないとのこと。
たまに訪れるサーファーに対し、注意を促すチラシを配布しており、吐出口に近づく者は少なくなったとのこと。
- ・吐出口付近の砂浜に進入防止のバリケードを設置したことがあるが、すぐ波で流された。

(写真10) 注意看板

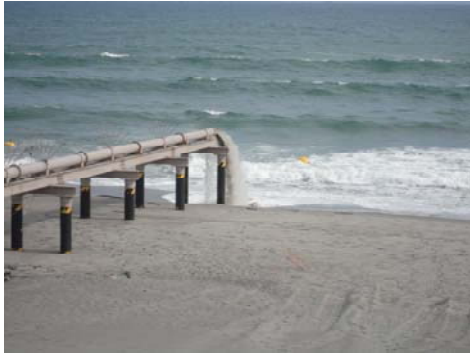
(写真1 1) 吐出口とブイ

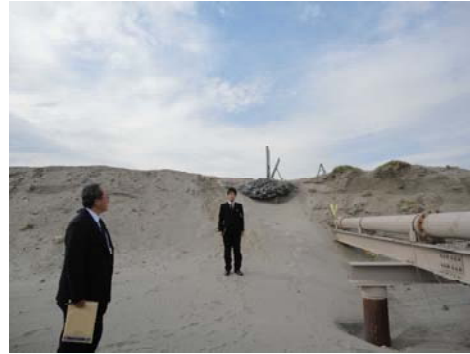
- ・吐出口海側のブイはシラス漁に支障となるため、現在の設置位置より沖側に設置できなかった。(写真11)
- ・吐出口付近には高さ3mほどの浜崖が形成されていた。(写真12)
- ・浜の侵食が進んでいるところもあり、吐出口から300mほど東の地域では、あと3mほどで浜崖が自転車道に達し、被災する危険がある場所もあるとのこと。
吐出口へ続く配管付近も侵食されており、以前は埋まっていた部分が露出していた。(写真13)

(写真1 2) 浜崖形成状況

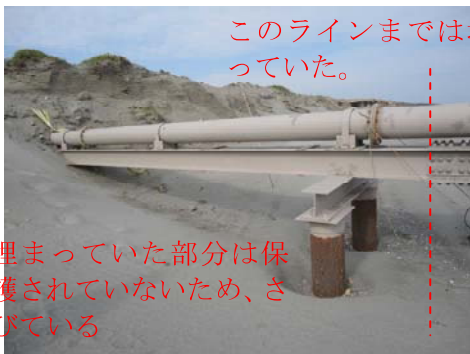
(写真1 3) 配管露出状況

- ・侵食が進行している部分の盛土工事を前回の視察に行っており、今回も工事が動いている予定であったが、入札不調で工程が遅れているとのこと(土砂運搬主体の比較的手の挙がる工事と思われるが不落札というのはよほどのことと思われる)。
- ・吐出口からはスラリーが排出されていたが、海面が大きく濁っている様子はなかった。(写真14)

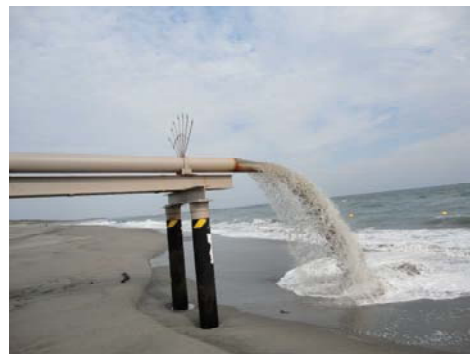
(写真1 4) 吐出口

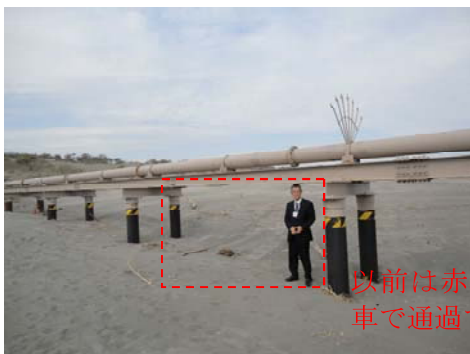
- ・吐出口からのスラリーによる苦情が気になるところであるが、福田漁港ではシラスが有名であるが、漁業関係者の話では濁りがあった方が逆に近寄ってくるのでいいということであった。
- ・試験施工開始後、効果は現れつつあり、天気がよく濁りがなければ吐出口付近の海面下が埋まってきたことが確認できるとのこと。
また、以前は吐出口へ続く配管の下を車で通過することができたが、現在は車で通過することは困難になっている。(写真15)

(写真1 5) 配管
