砂防関係施設点検要領（案）

補足資料 （地すべり編）

県版点検カルテ案の作成(地すべり)①

地すべり防止区域名: 覚寺地区

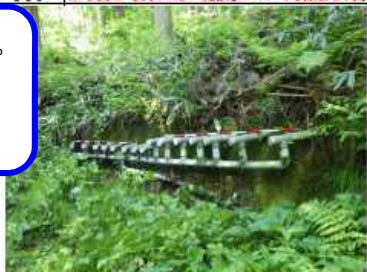
撮影日: 2016/5/31 写真番号: 13; 施設番号: 19; 施設名: 環状リング工 変状箇所: 変状レベル コメント: HB-3(15本)施設状況	撮影日: 2016/5/31 写真番号: 14; 施設番号: 20; 施設名: 環状リング工 変状箇所: 変状レベル a コメント: HB-4(10本)施設状況

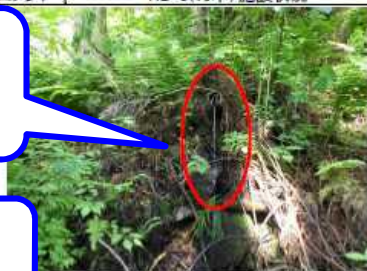
撮影日: 2016/5/31 写真番号: 15; 施設番号: 20; 施設名: 環状リング工 変状箇所: 排水管 変状レベル b コメント: HB-4排水管破損	撮影日: 2016/5/31 写真番号: 16; 施設番号: 21; 施設名: 環状リング工 変状箇所: 変状レベル a コメント: HB-5(8本)施設状況

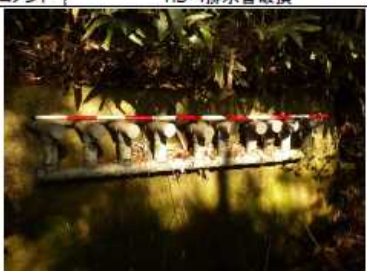
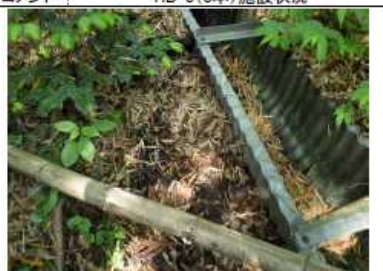
撮影日: 2016/5/31 写真番号: 17; 施設番号: 22; 施設名: 環状リング工 変状箇所: 変状レベル a コメント: HB-6(10本)施設状況	撮影日: 2016/5/31 写真番号: 18; 施設番号: 23; 施設名: 水路工 変状箇所: 水路 変状レベル b コメント: 保護コンクリート破損

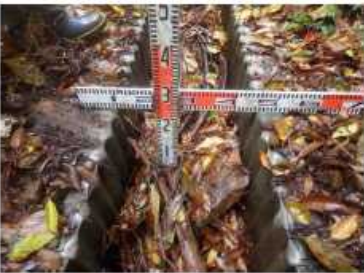
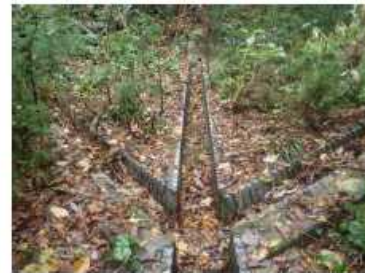
撮影日	2016/11/29	撮影日	2016/11/29
写真番号	20；施設番号 A1-2支	施設名	水路工
変状箇所	水路	変状レベル	b
コメント	コルゲートフリューム350 堆積40% L=9.0m
