【記載例-5】 擁壁＋のり面の被害

例題-5(現場写真)

【記載例-6】 擁壁＋宅地地盤の被害

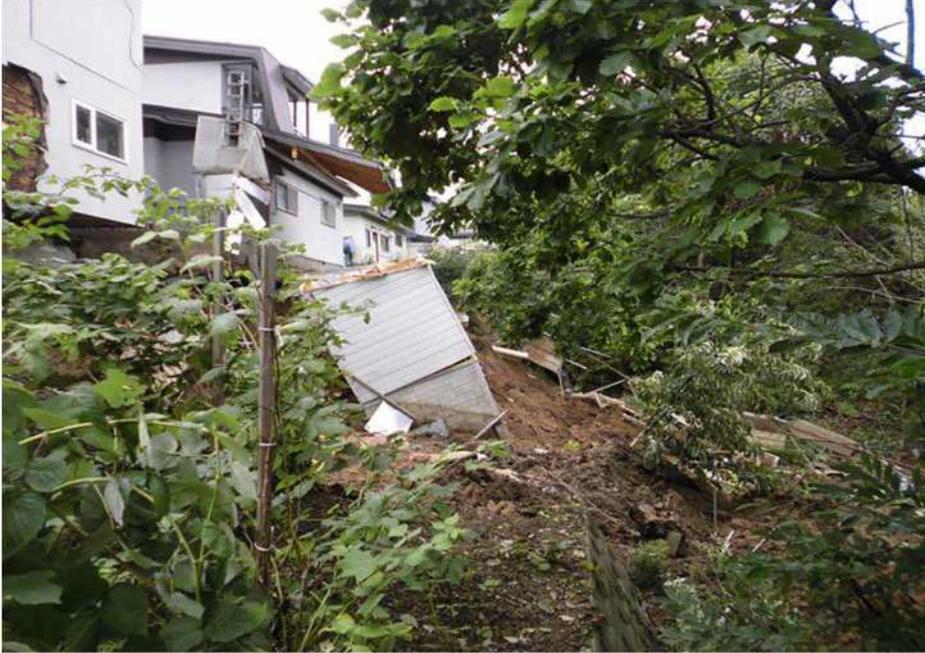
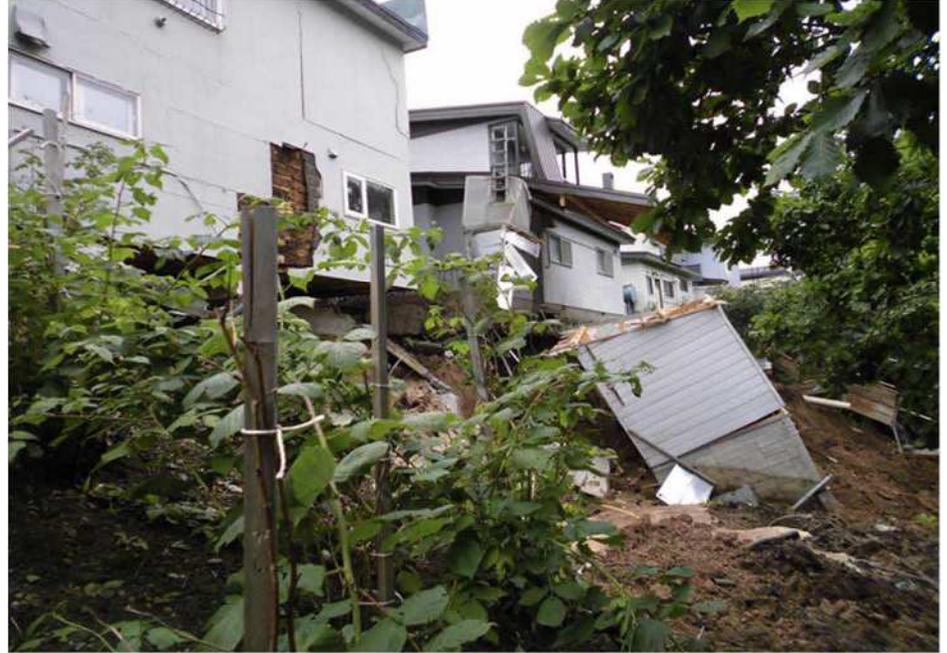
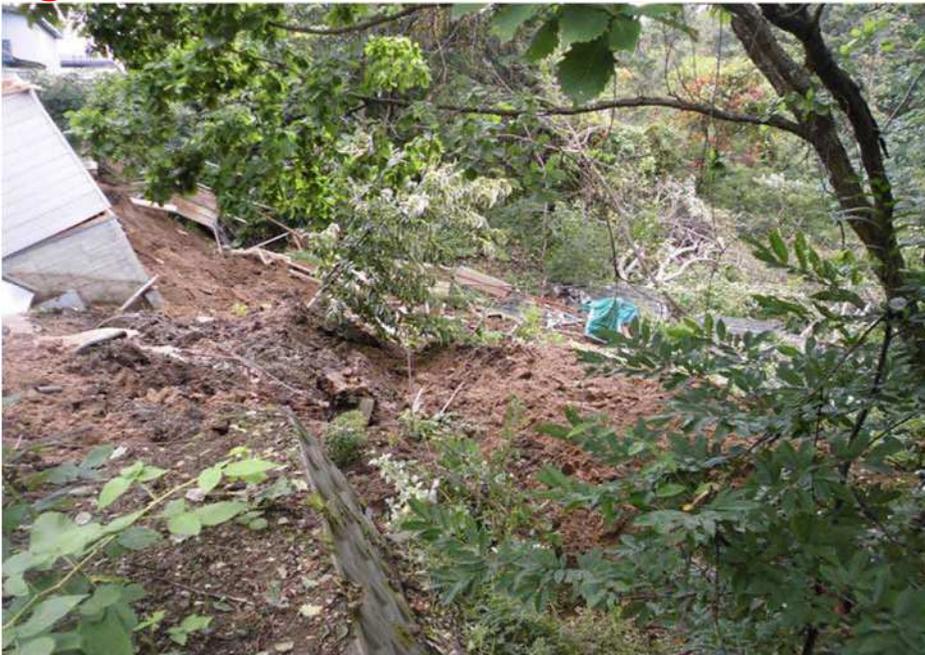
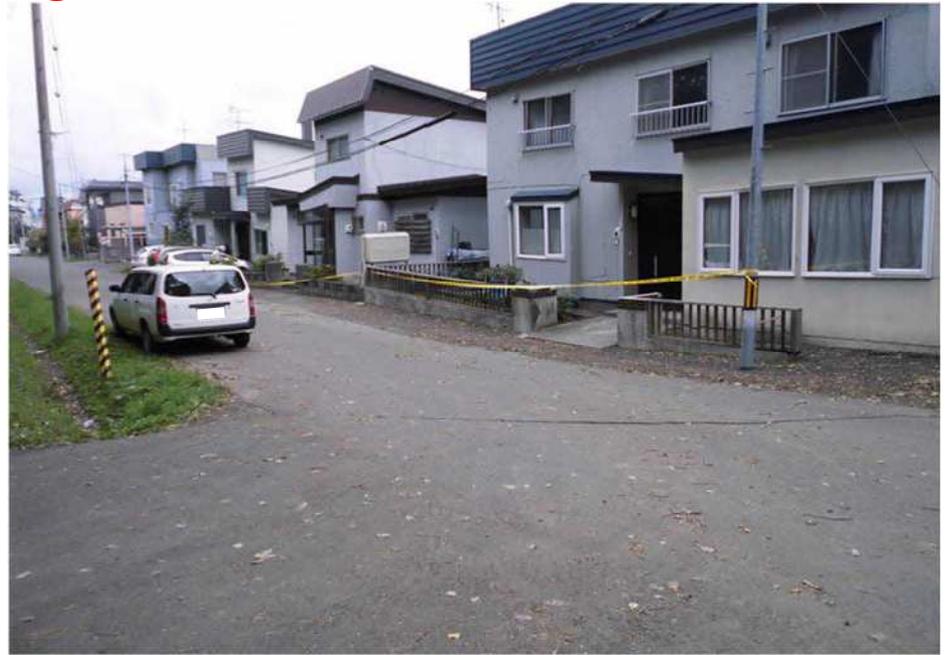
被災状況図は写真・図より崩壊に○をつけます。

影響範囲は擁壁と斜面の上部に建物があるので、Aとなります。

擁壁のタイプは、写真より練石積みのコンクリートブロックとなります。

基礎点は写真・図より、湧水は無いので0点、水抜孔が無いので0.8点、擁壁の高さが4.5mなので0.6点となり、合計で1.4点となります。

解説
 変状点は擁壁が崩れてなくなっている
 ので、10点となります。
 したがって、判定値は基礎点が1.4点、
 変状点が10点となるため、
 合計11.4点の大被害となります。
 緊急度は大、拡大の見込み有
 となります。

建物の下部の擁壁を含んだのり面が崩壊しています。
さらに、建物の上部の道路にもクラックが生じています。

解説
変状点は写真・図より9点となります。したがって、判定値も9点となります。緊急度大、拡大の見込み有となります。

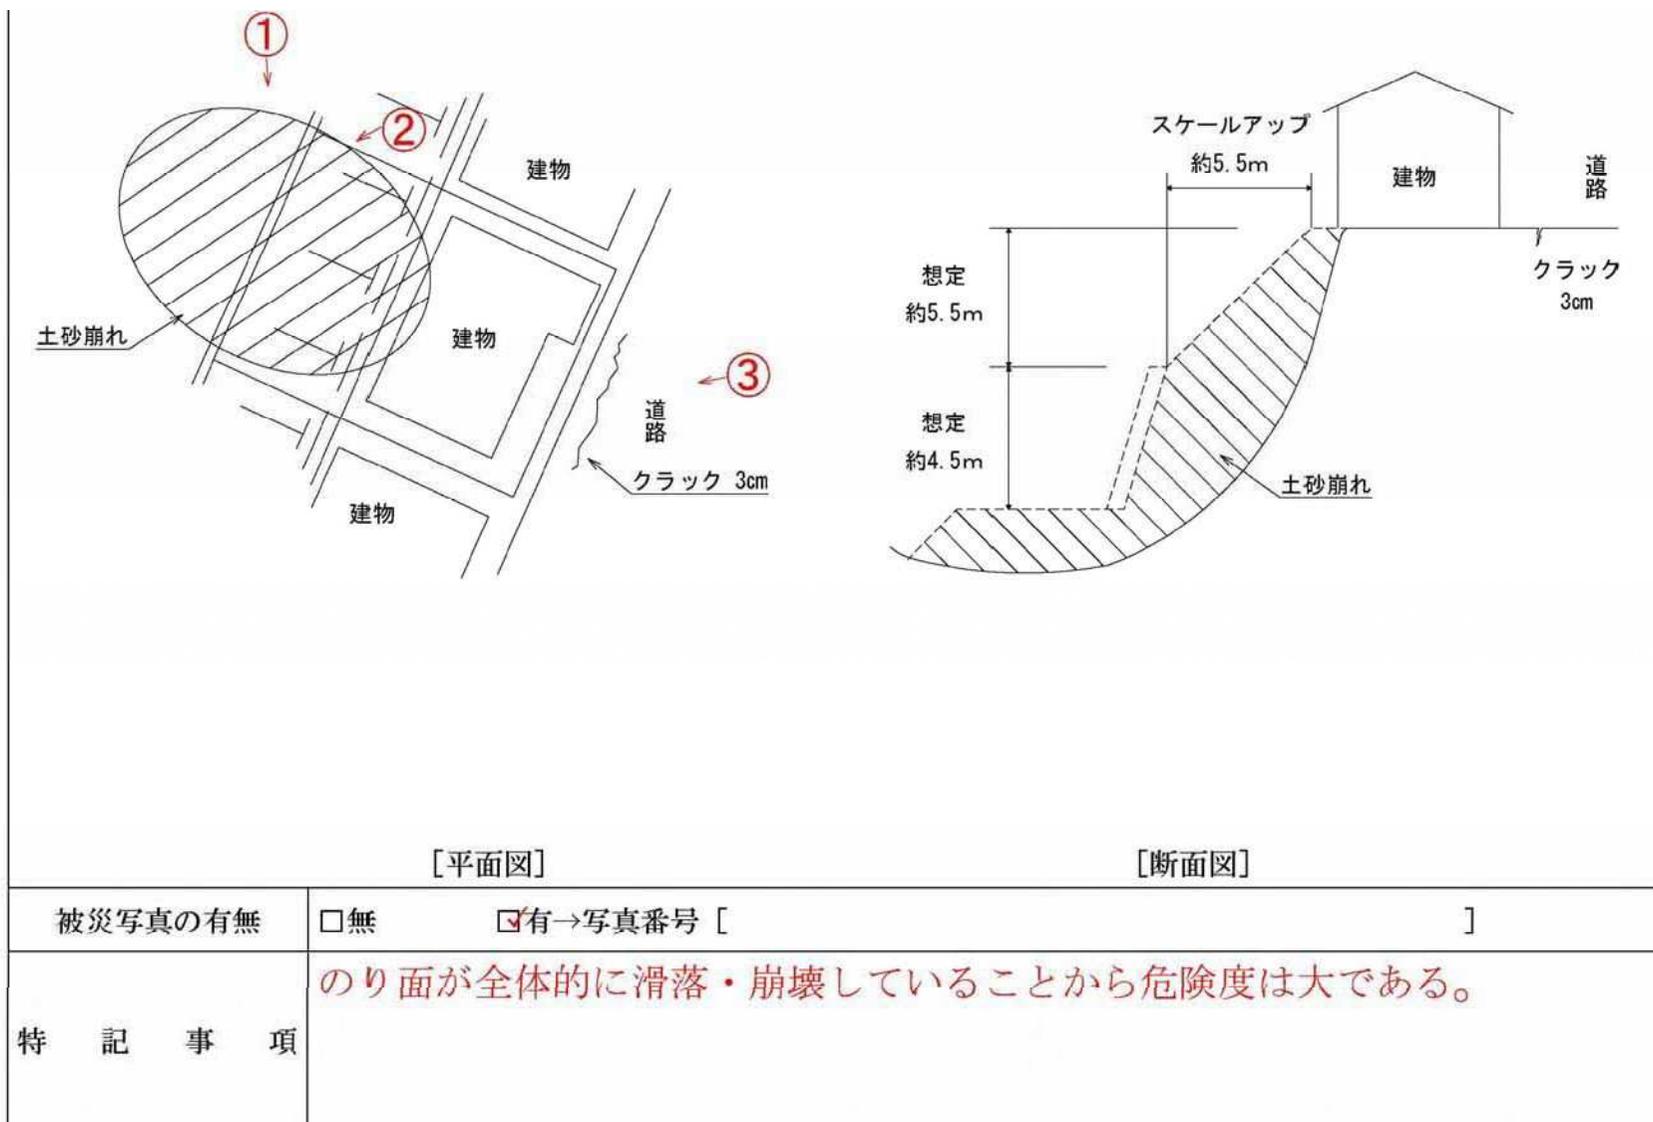
複合のり面の為、のり面高の最大高は擁壁高も含めた10mとしてください。

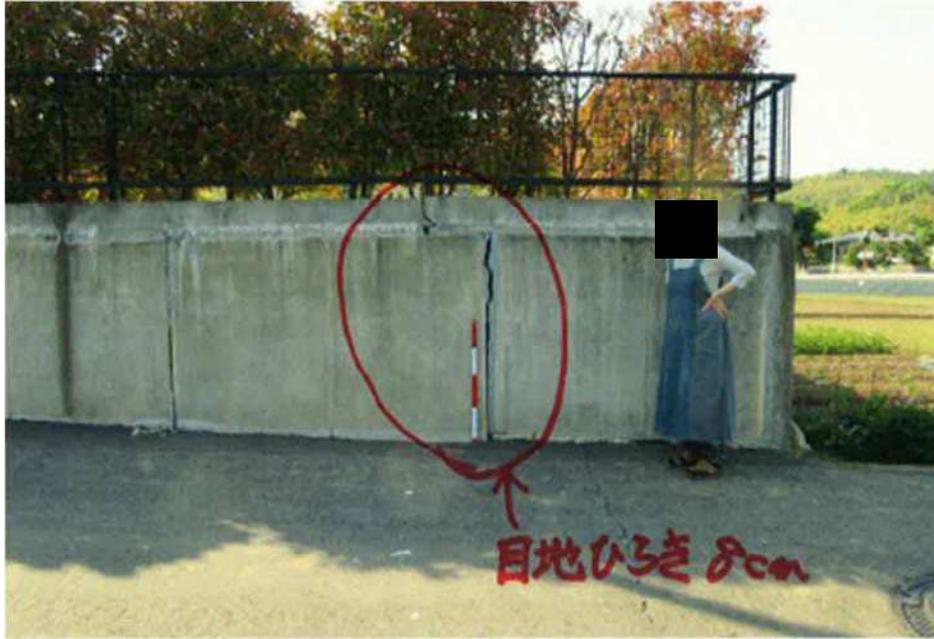
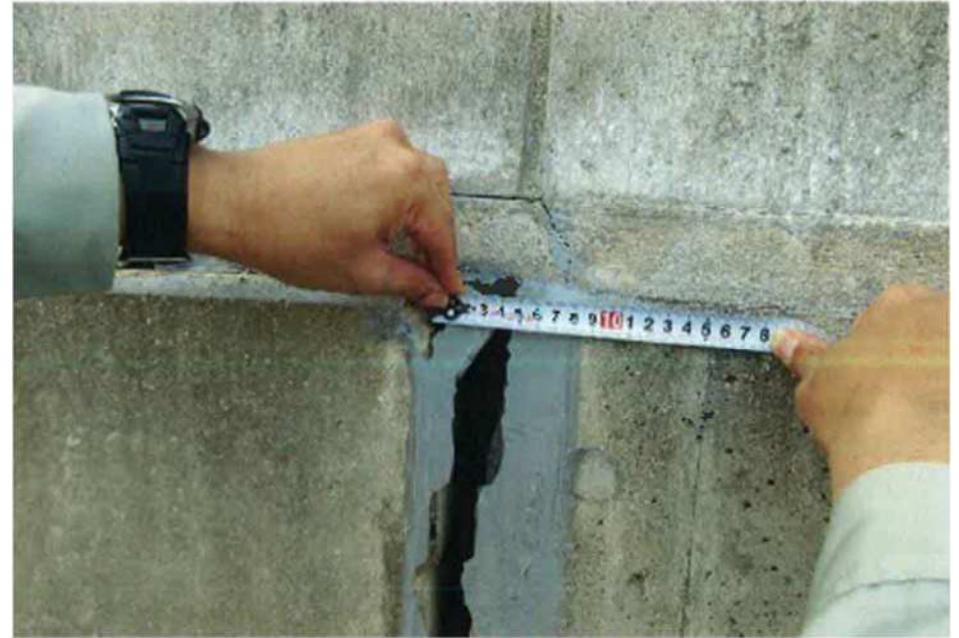
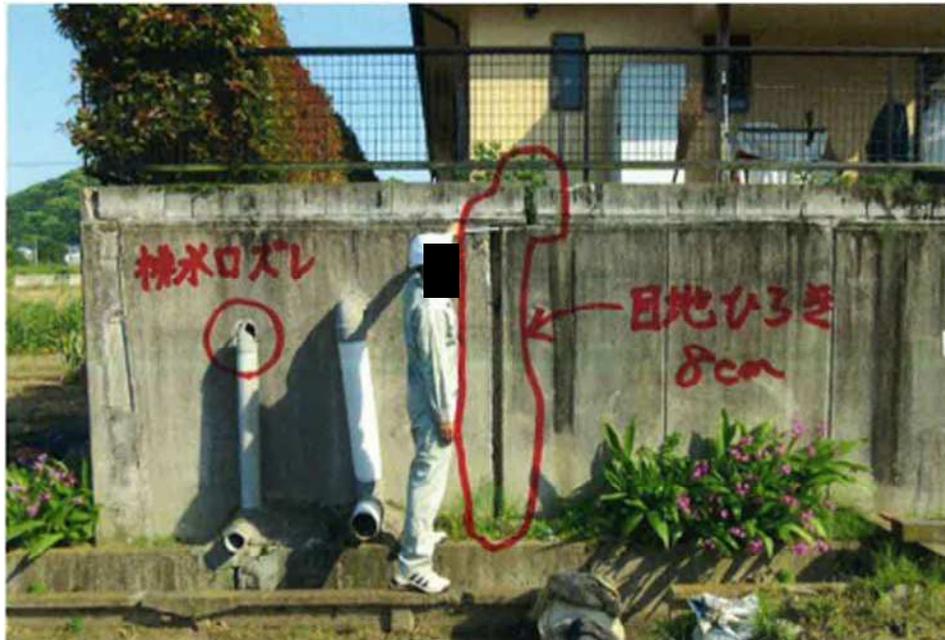
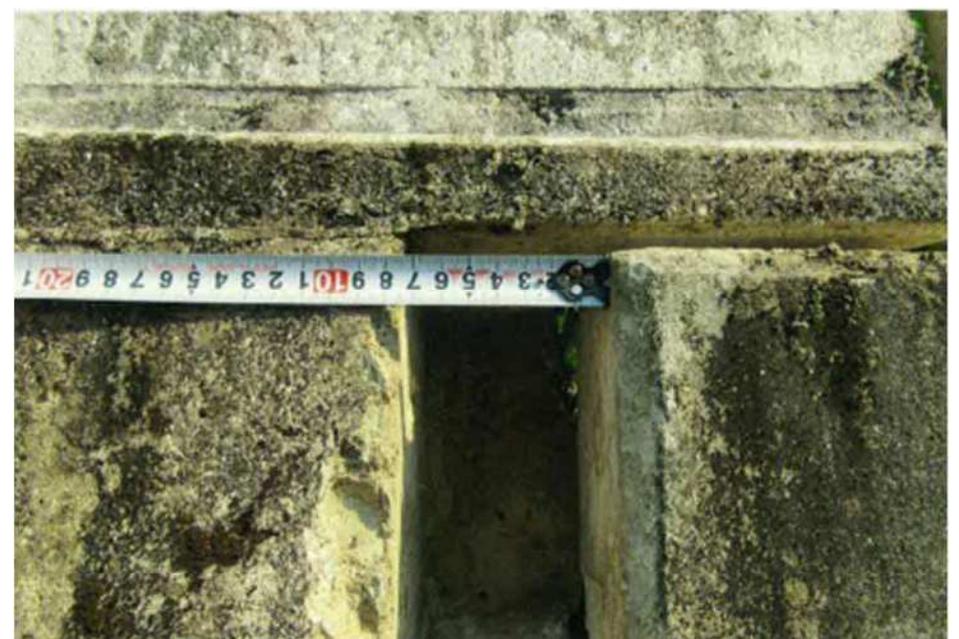
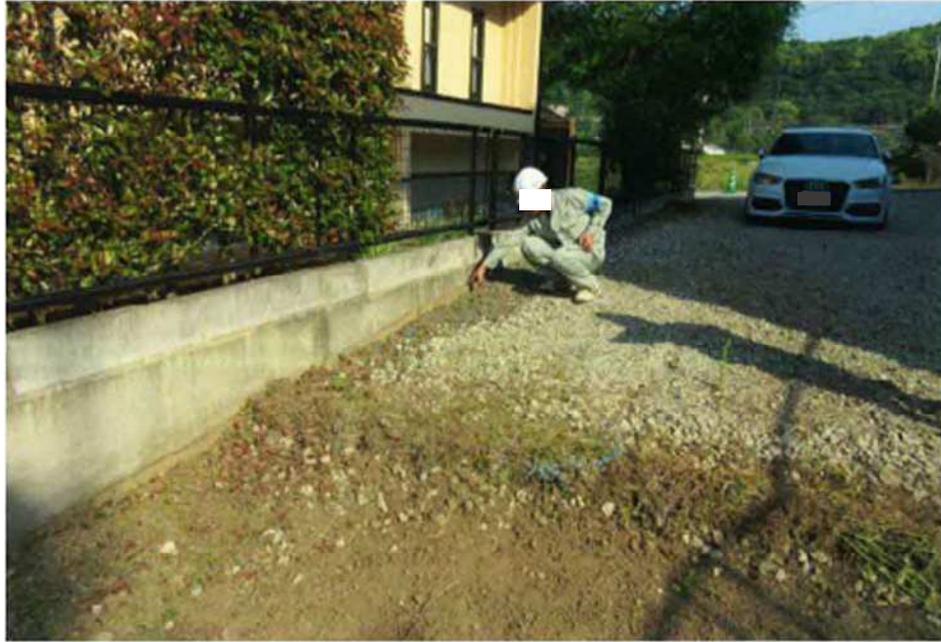
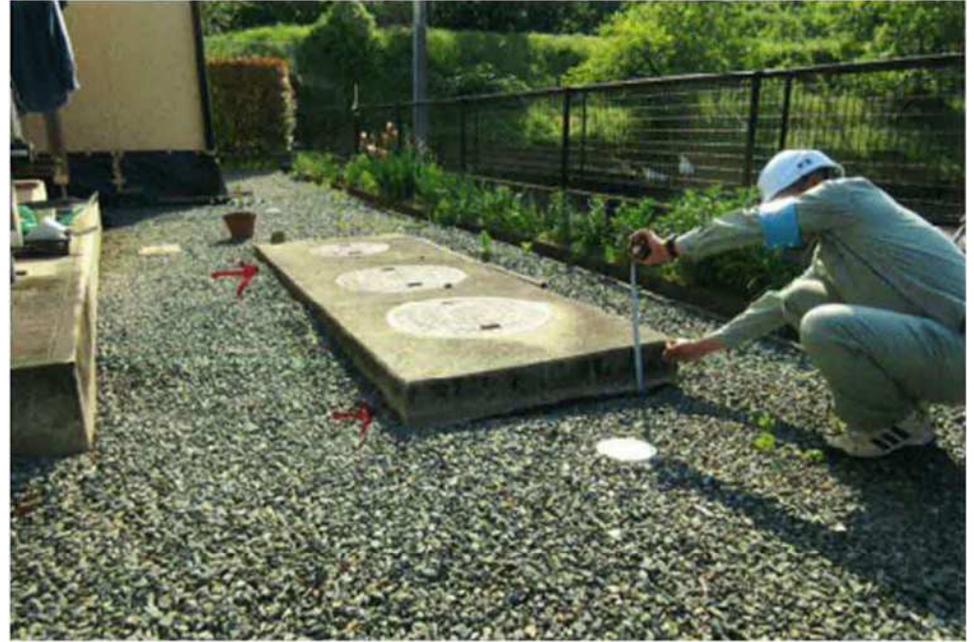
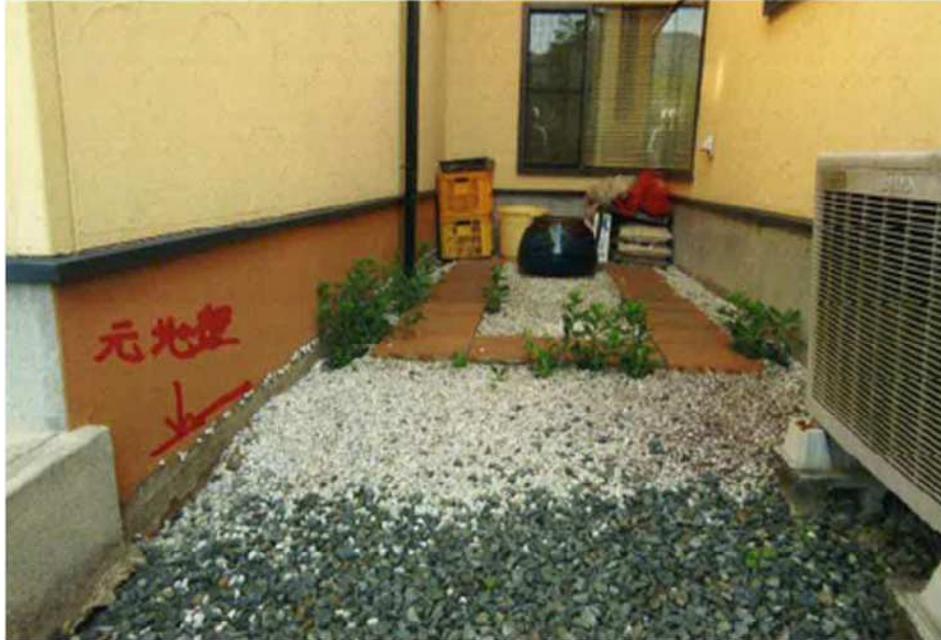
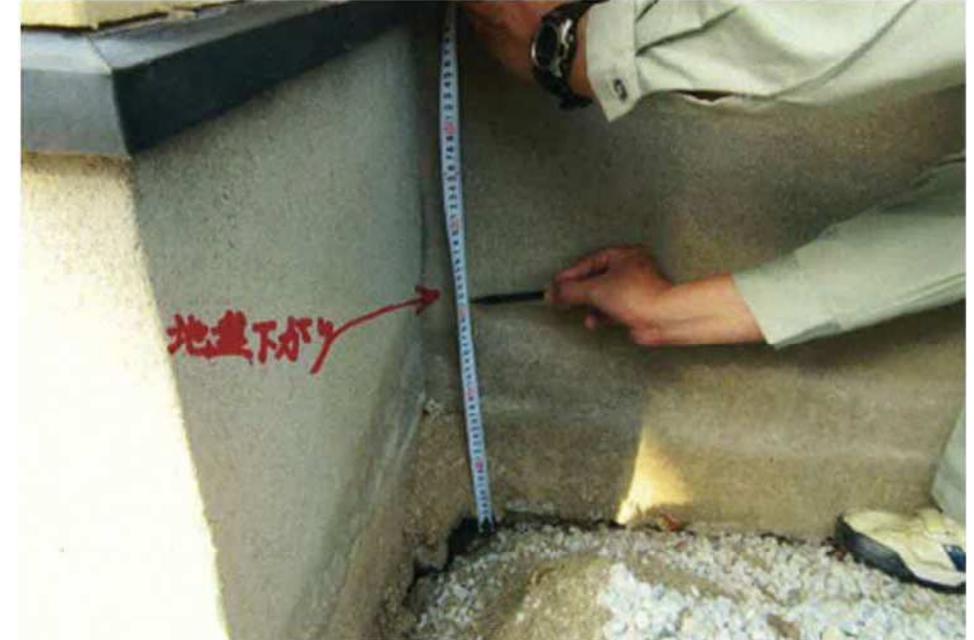
被災状況図は、写真・図より、目地の開きに○をつけます。

影響範囲は、擁壁上部から建物までが1.5mなのでAとなります。

解説
 擁壁タイプは、写真・図より、プレキャストL型コンクリート擁壁となります。
 プレキャストですので、目地の開きが多くなっています。
 最大で**10cm**となっています。

基礎点は、写真・図より、湧水は無いので0点、水抜孔がないので0.8点、擁壁の高さが2.0mなので0.2点となり、合計は1.0点となります。

解説
 変状点は、目地の開きが最大10cmなので6点となります。したがって、基礎点1.0点、変状点6.0点となるため、合計7.0点の中被害となります。緊急度は中ですが、拡大の見込みは大となります。

解説
建物周りで、沈下が多く、
最大で30cmとなっています。

変状点は、写真・図より、最大沈下量30cmなので7点となります。
湧水・噴砂は無いので無にチェックをつけます。

判定値は沈下量の7点となり、中被害となります。この場合は、宅地地盤の方が判定値がわずかに大きくなりました。緊急度大、拡大の見込み有となります。

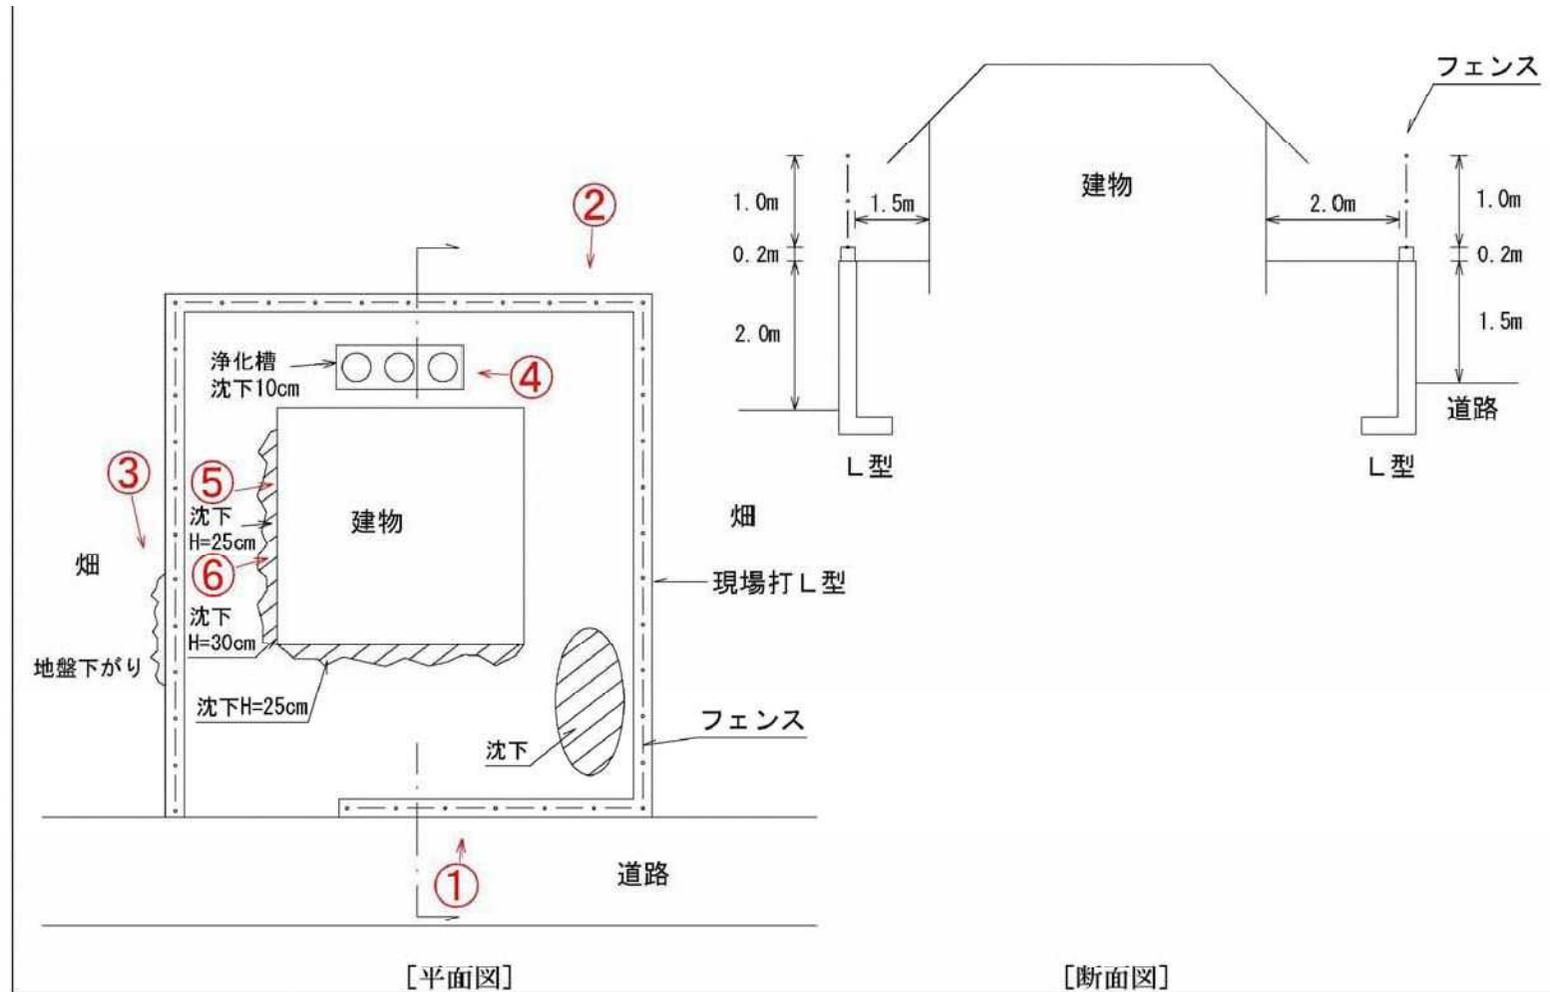
被災写真の有無	<input type="checkbox"/> 無 <input checked="" type="checkbox"/> 有→写真番号 []
特記事項	地盤沈下、擁壁の目地の開きがみられる。 今後の経過に注意。
