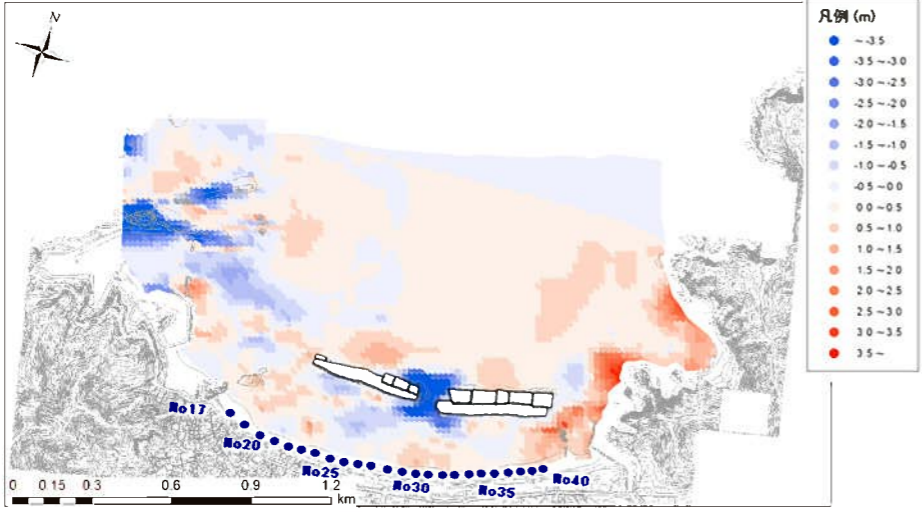
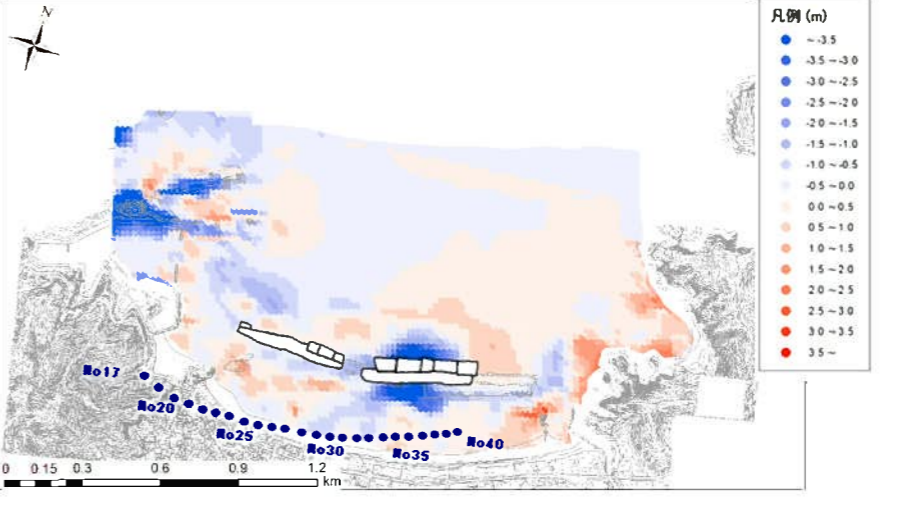
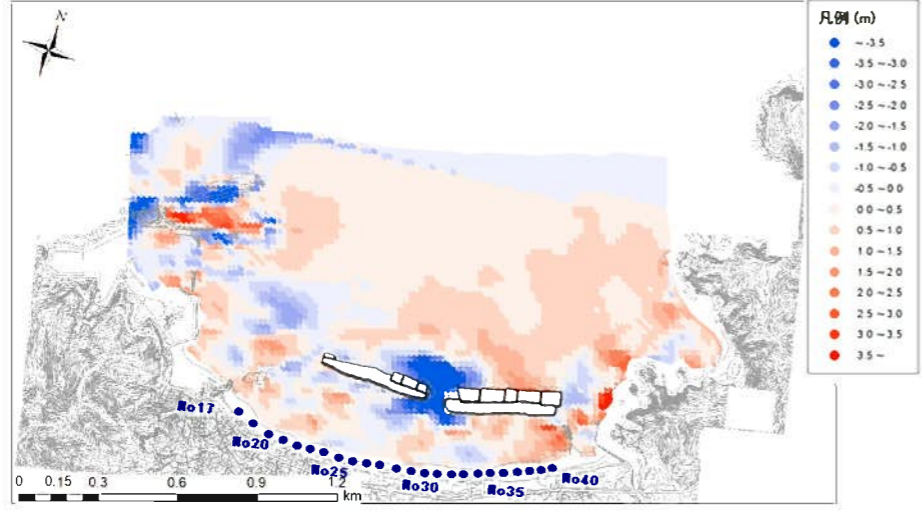
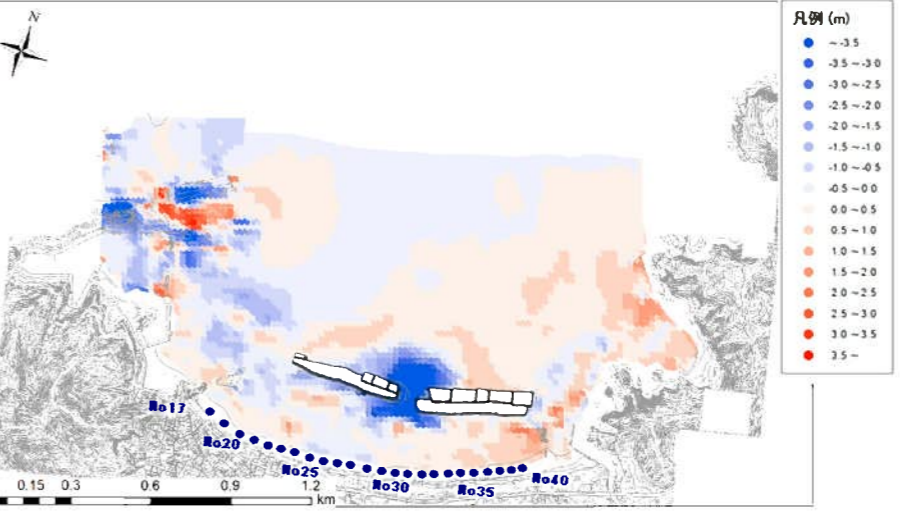
図 3.3.10 標高差分図(平成 16 年 3 月を基準)

- 平成 24 年 3 月～平成 24 年 9 月に土砂を投入した後、平成 24 年 9 月～平成 25 年 3 月には投入位置に土砂堆積域は見られず、西側の田尻港周辺で土砂堆積域が見られる。この傾向は平成 25 年以降も見られる。

<ul style="list-style-type: none"> 開口部では局所的な洗掘が生じている。 	<ul style="list-style-type: none"> 開口部では局所的な洗掘が生じている。
平成 16 年 3 月から平成 24 年 9 月(8.5 年間)	平成 16 年 3 月から平成 25 年 3 月(9 年間)

<ul style="list-style-type: none"> 開口部では局所的な洗掘が生じている。 	<ul style="list-style-type: none"> 開口部では局所的な洗掘が生じている。

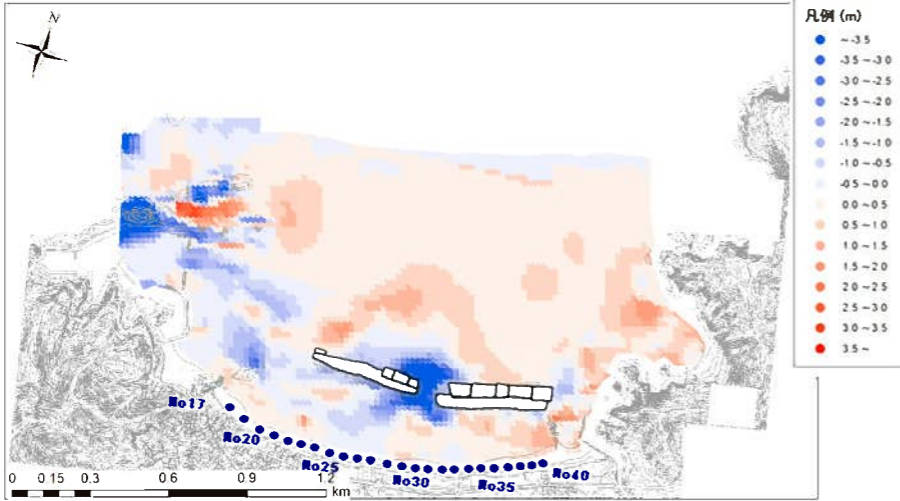
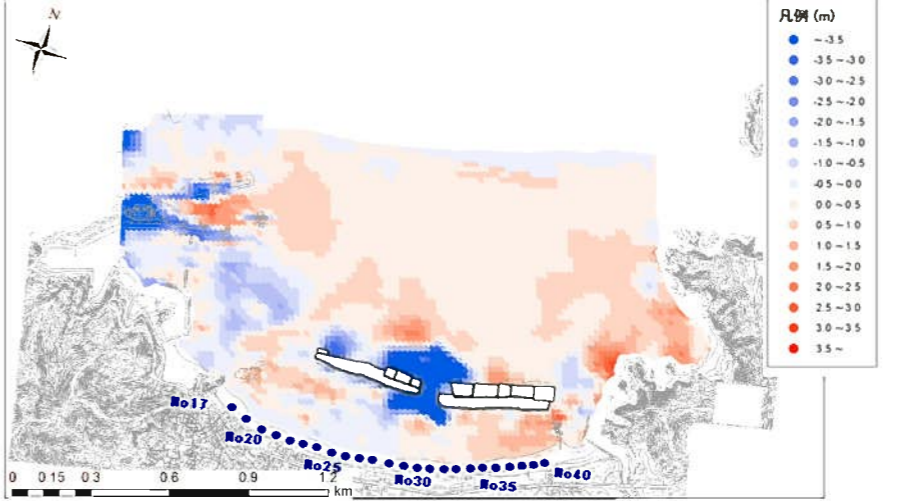
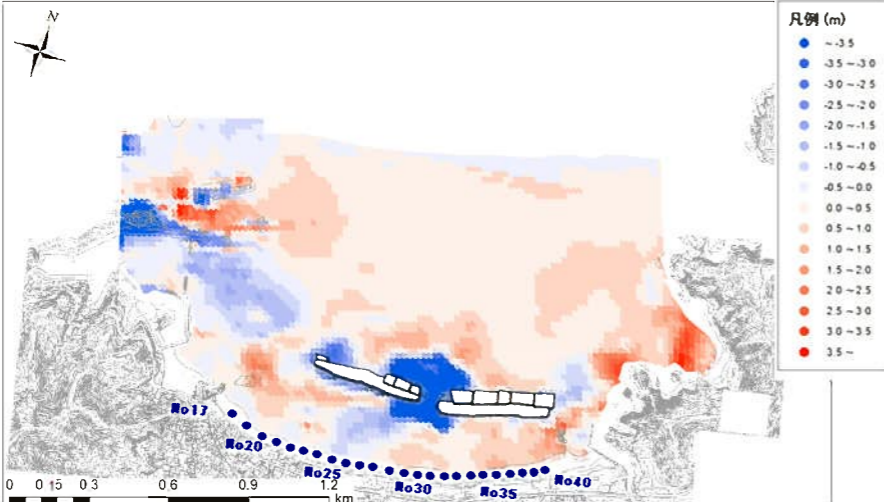
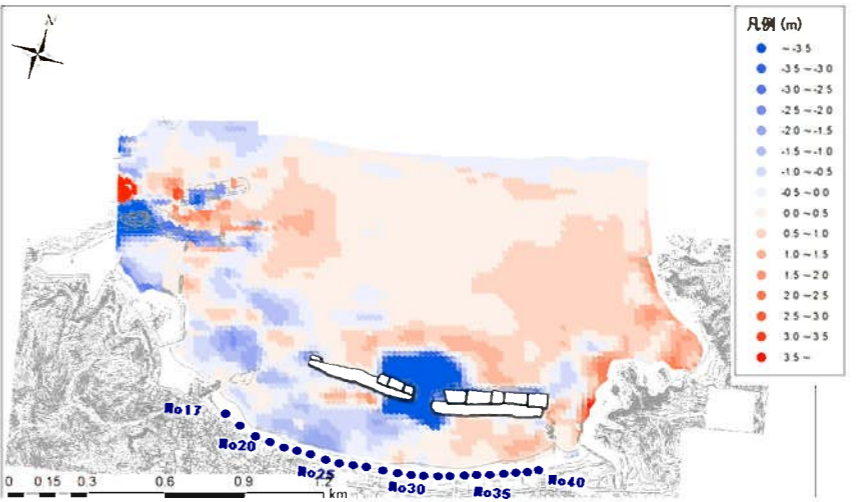
図 3.3.11 標高差分図(平成 16 年 3 月を基準)

<p>凡例 (m)</p> <ul style="list-style-type: none"> ● -3.5 ● -3.5~-3.0 ● -3.0~-2.5 ● -2.5~-2.0 ● -2.0~-1.5 ● -1.5~-1.0 ● -1.0~-0.5 ● -0.5~0.0 ● 0.0~0.5 ● 0.5~1.0 ● 1.0~1.5 ● 1.5~2.0 ● 2.0~2.5 ● 2.5~3.0 ● 3.0~3.5 ● 3.5~
<ul style="list-style-type: none"> ・ 開口部では局所的な洗掘が生じている。 	<ul style="list-style-type: none"> ・ 開口部では局所的な洗掘が生じている。
平成 16 年 3 月から平成 26 年 9 月(10.5 年間)	平成 16 年 3 月から平成 27 年 3 月(11 年間)

<ul style="list-style-type: none"> ・ 開口部では局所的な洗掘が生じている。 	<ul style="list-style-type: none"> ・ 開口部では局所的な洗掘が生じている。

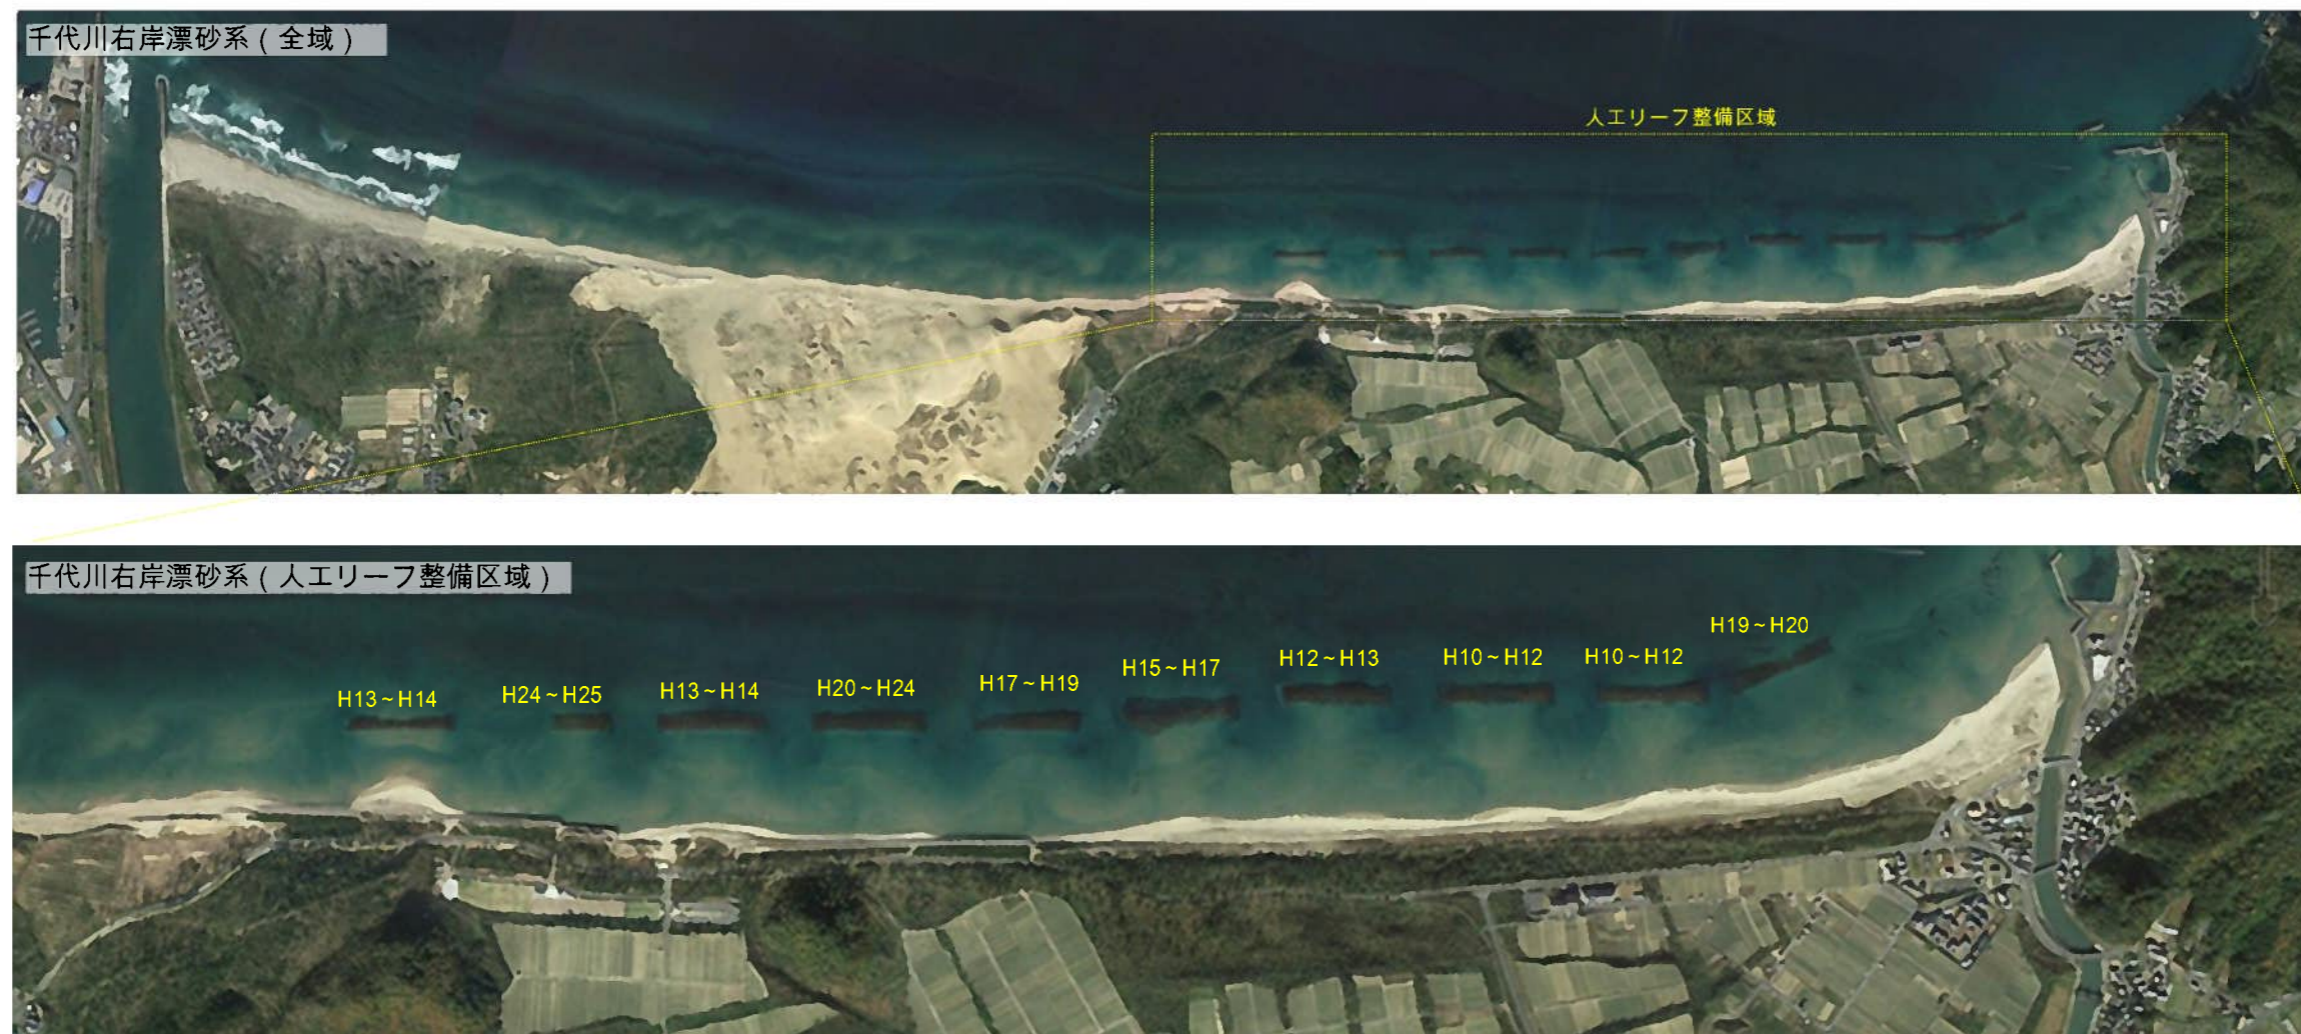
図 4.2.1 リーフ整備状況

- ・人工リーフ群：平成10年度～現在実施中
- ・土砂投入：鳥取港浚渫土砂、塩見川河口浚渫土砂および岩戸漁港浚渫土砂を投入（平成17年度～現在実施中）
