鳥取県西部沿岸土砂管理連絡調整会議

説 明 資 料

平成 27 年 11 月 4 日

鳥 取 県

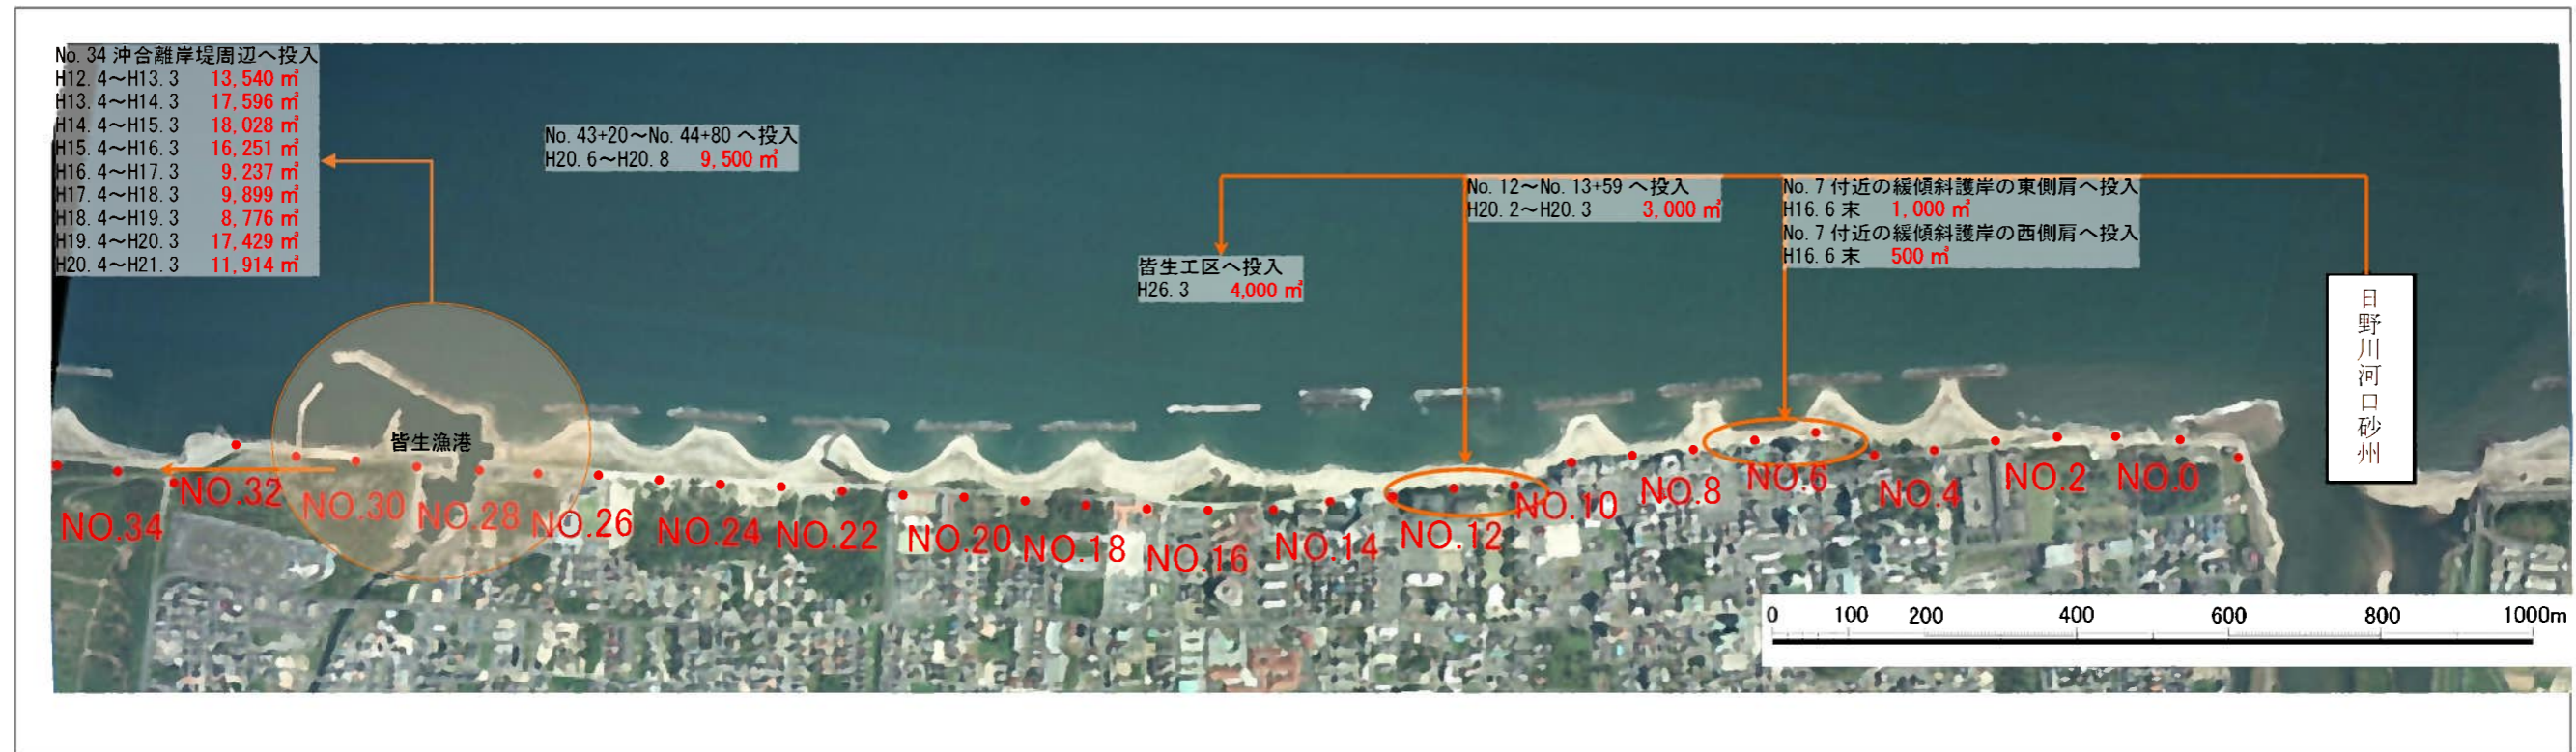
図 1.4 鳥取県西部沿岸の土砂管理状況(3)

※参考に、サンドリサイクル実績（予定）を写真図に示す。

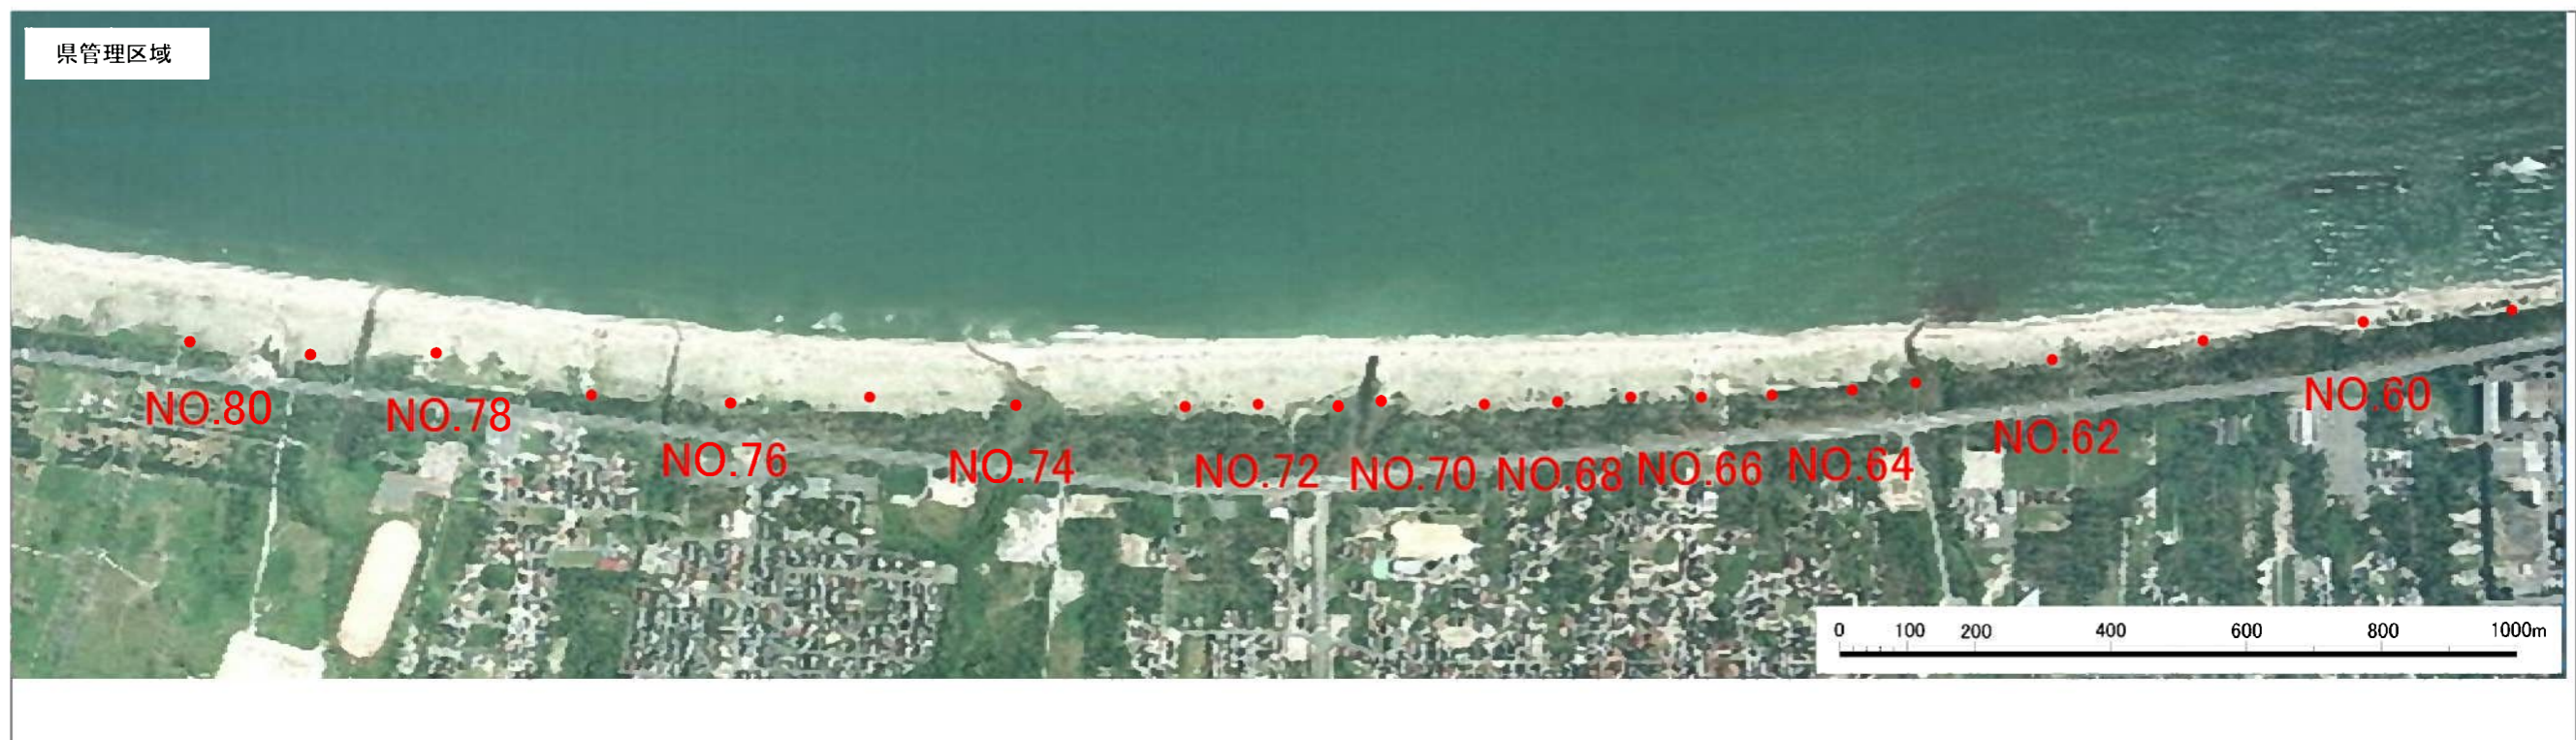
図 1.5 鳥取県西部沿岸の土砂管理状況(1)

※参考に、サンドリサイクル実績（予定）を写真図に示す。

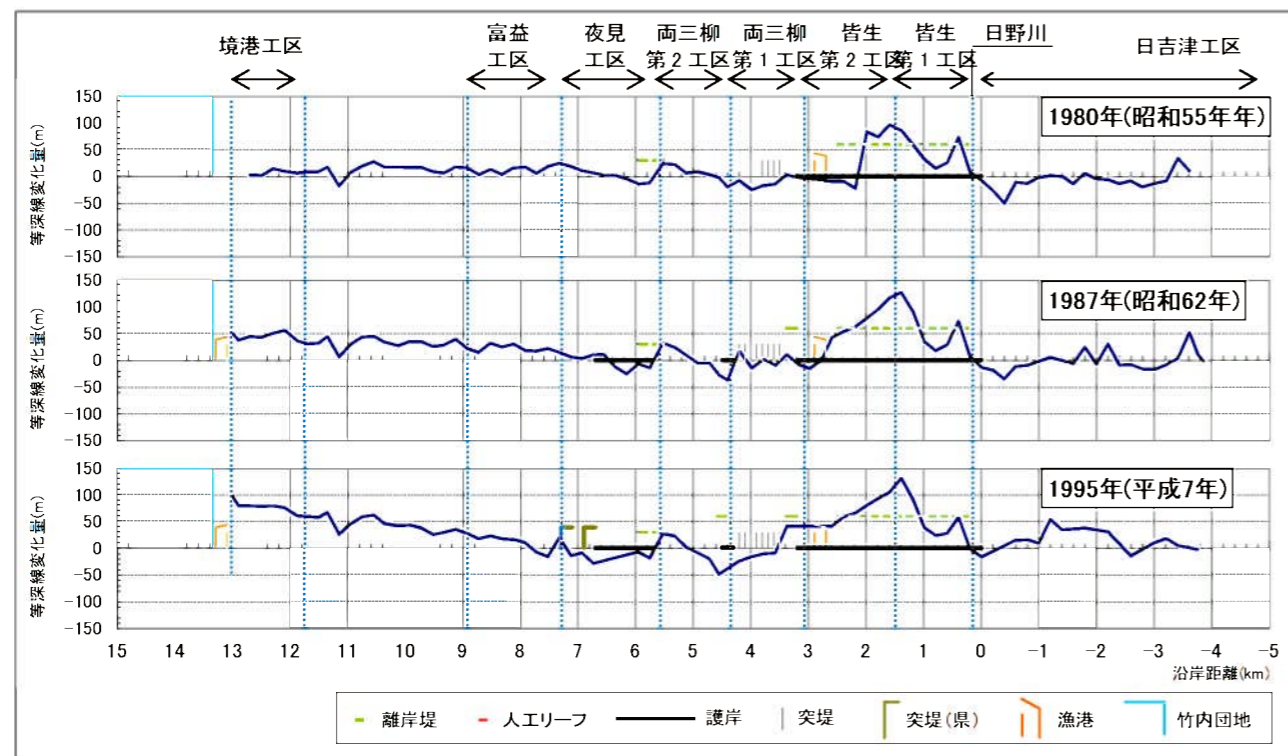
図 2.1 汀線変化量の経年変化（標高 T.P.0m 等深線の変動：昭和 49 年汀線基準）

図 2.1 は、国土交通省日野川河川事務所で行われている昭和 49 年以降の深浅測量調査結果より作成した、昭和 49 年汀線を基準とした汀線変化量を示した図である。

- ・ 皆生工区では、昭和 57 年までの離岸堤整備により、離岸堤背後にトンボロ（砂浜）が形成され、汀線が前進している。人工リーフの施設改良およびサンドリサイクルを実施している箇所では、一部、砂浜が後退しているが、平成 27 年の測量成果によれば汀線回復の傾向が見られる（コメント①）。
- ・ 両三柳工区、夜見工区、富益工区においては、突堤、緩傾斜護岸、離岸堤、人工リーフの整備により、整備箇所の汀線は回復しているが、構造物下手側（西側）では局所的な侵食が見受けられる（コメント②）。

沿岸漂砂により、境港工区に漂砂が堆積する傾向であるが、海岸保全施設による海岸侵食対策（サンドリサイクル用の土砂採取）が実施されており、大きな汀線変化は見受けられない（コメント③）。

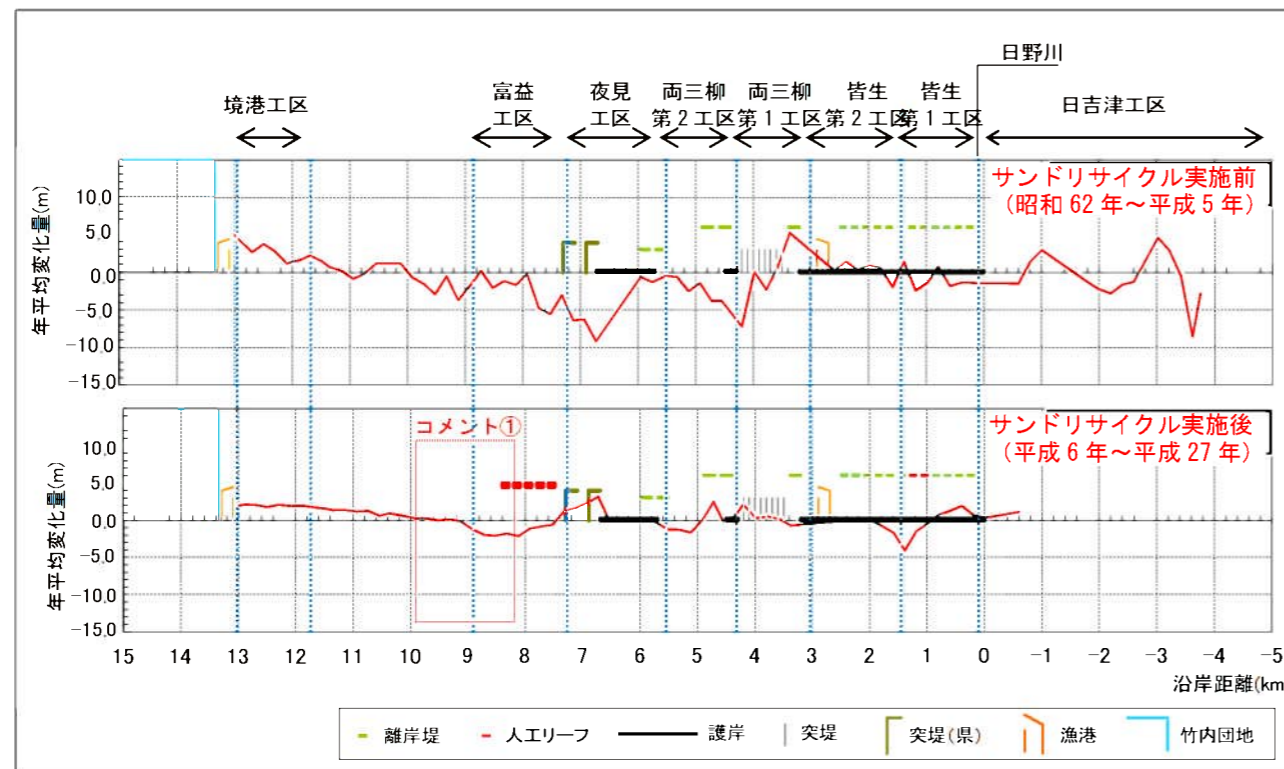
図 2.3 サンドリサイクル実施前後の汀線の年平均変化量（標高 T.P.0m 等深線の変動）

図 2.3 は、富益～境港におけるサンドリサイクルの効果を見るため、サンドリサイクルが始められた平成 6 年前後の汀線変動量を示している。

※上のグラフは、富益工区において侵食が進行し始めた昭和 62 年からサンドリサイクルを開始する直前の平成 5 年までの汀線変動量、下のグラフは、サンドリサイクルを開始した平成 6 年から平成 26 年までの汀線変動量を、年平均変化量で表している。

- ・ 両三柳工区、夜見工区、富益工区においては、海岸保全施設の整備効果と共に、サンドリサイクルにより汀線が回復している傾向が見受けられる。ただし、富益工区的人工リーフ西岸においては、後退傾向であるため、今後も引き続き、注視していくことが必要である（コメント①）。
- ・ 境港工区の堆積土砂をサンドリサイクルすることによって、海浜の安定を図っているところであるため、継続的に実施していく必要がある。

場所	汀線の年平均変化量(m)		
	昭和 62 年～平成 5 年	平成 6 年～平成 27 年	差
境港工区付近	3.34	2.02	-1.31
L 型突堤直西の人工リーフ付近	-5.11	-0.67	4.44
